## Informe de la evaluación de peligros geofísicos en el distrito de Miraflores

Lima - Perú  
Julio, 2019

**Evaluación de peligros geofísicos  
en el Distrito de Miraflores,  
Departamento de Lima**

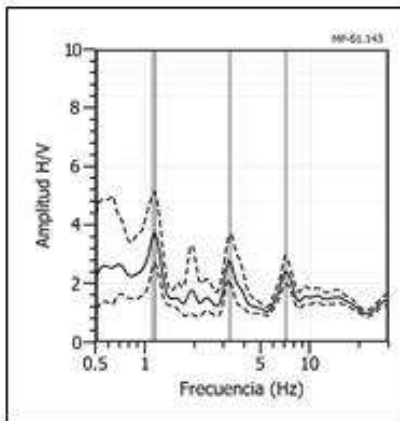
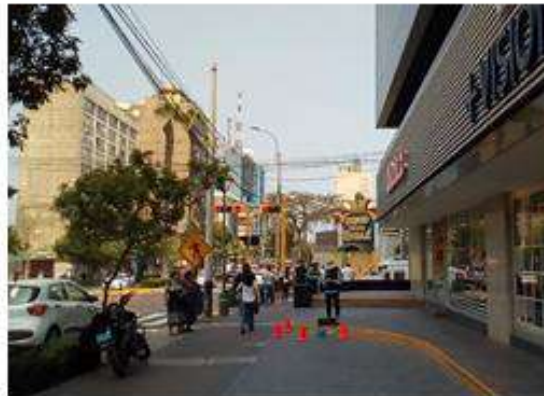
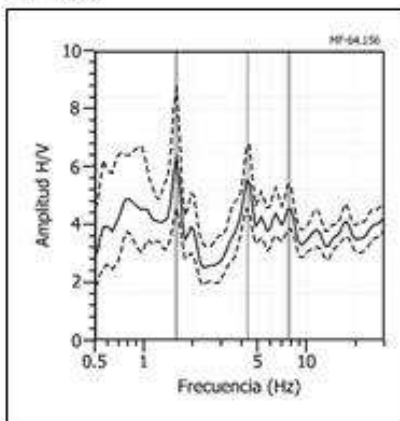
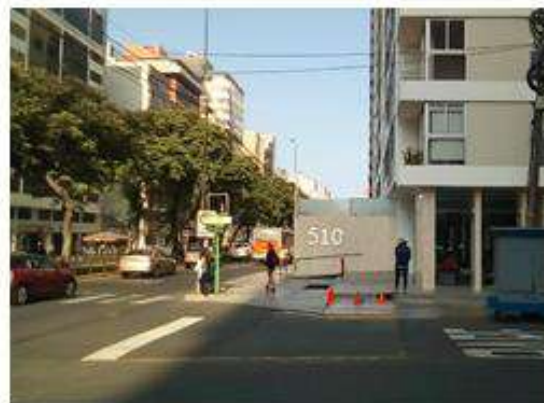
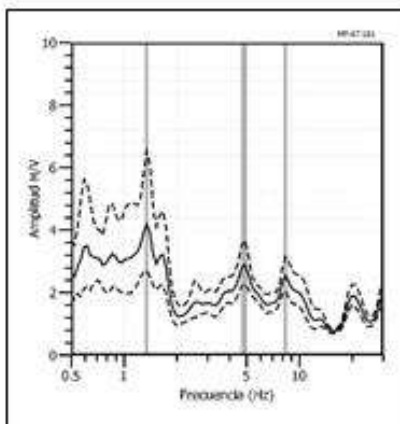
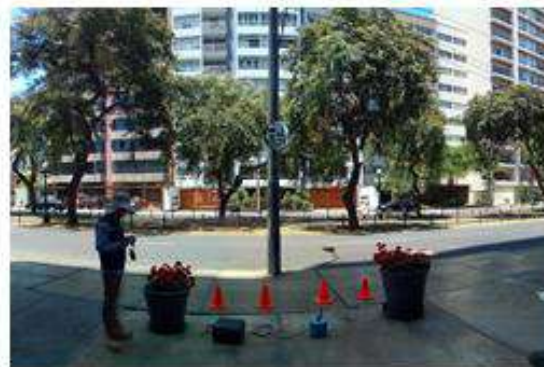
Figura 16. ...Continuación.../ Ejemplos de razones espectrales (H/V) en el rango F1 ( $F > 3.0\text{Hz}$ ): c) Puntos MI-61, MI-64 y MI-67 ubicados en la avenida José Pardo. Las líneas continuas representan la razón espectral y las discontinuas su desviación estándar. Las barras grises, definen la frecuencia predominante.

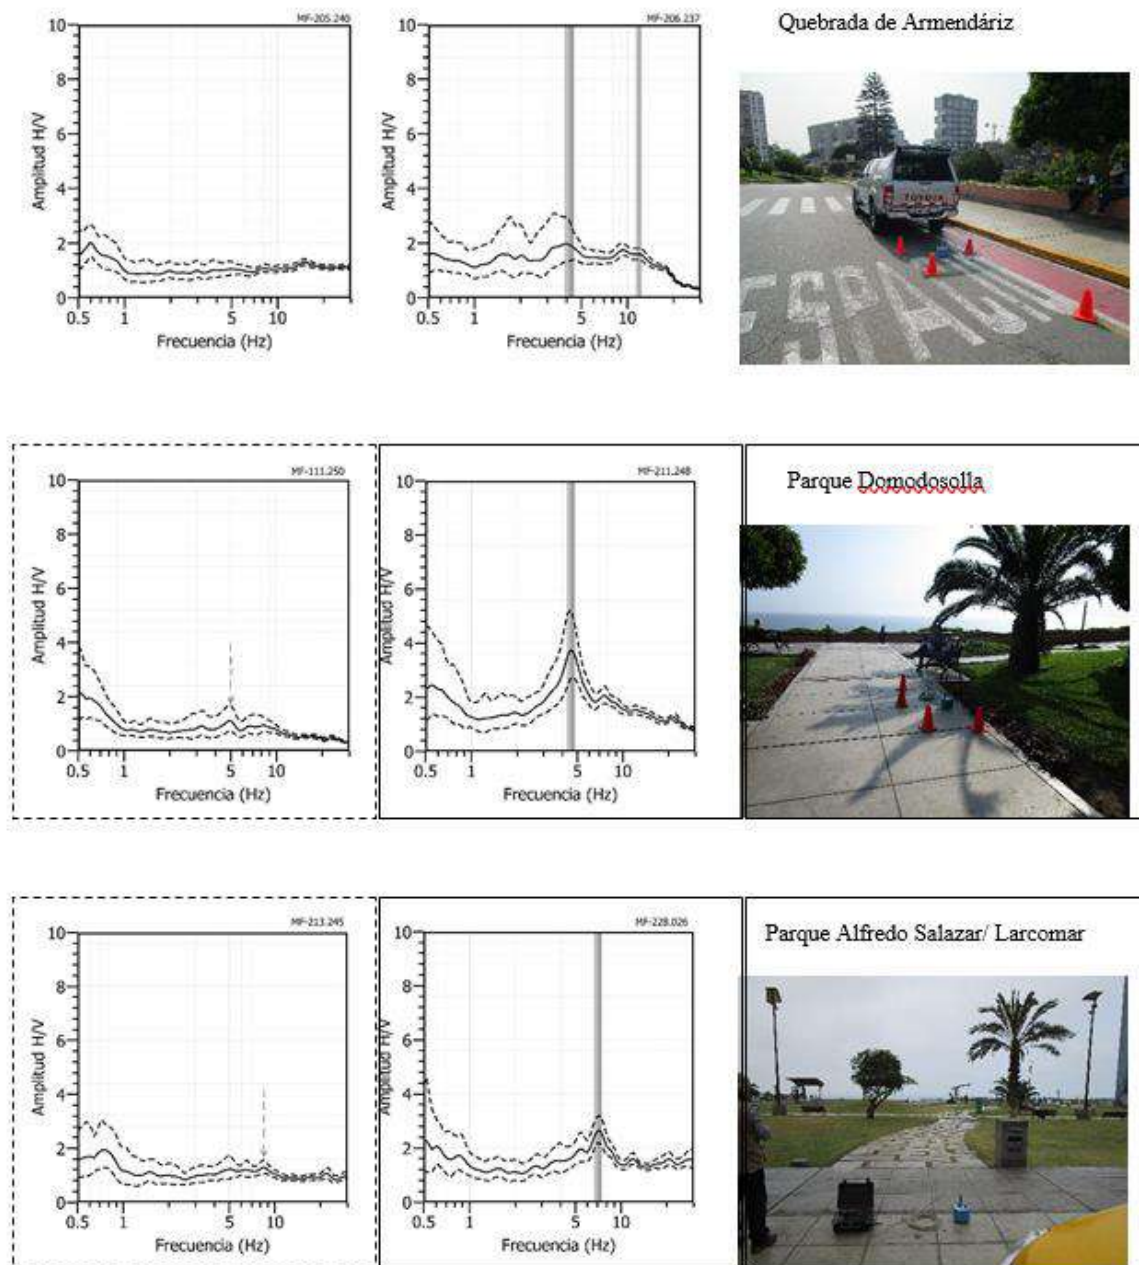
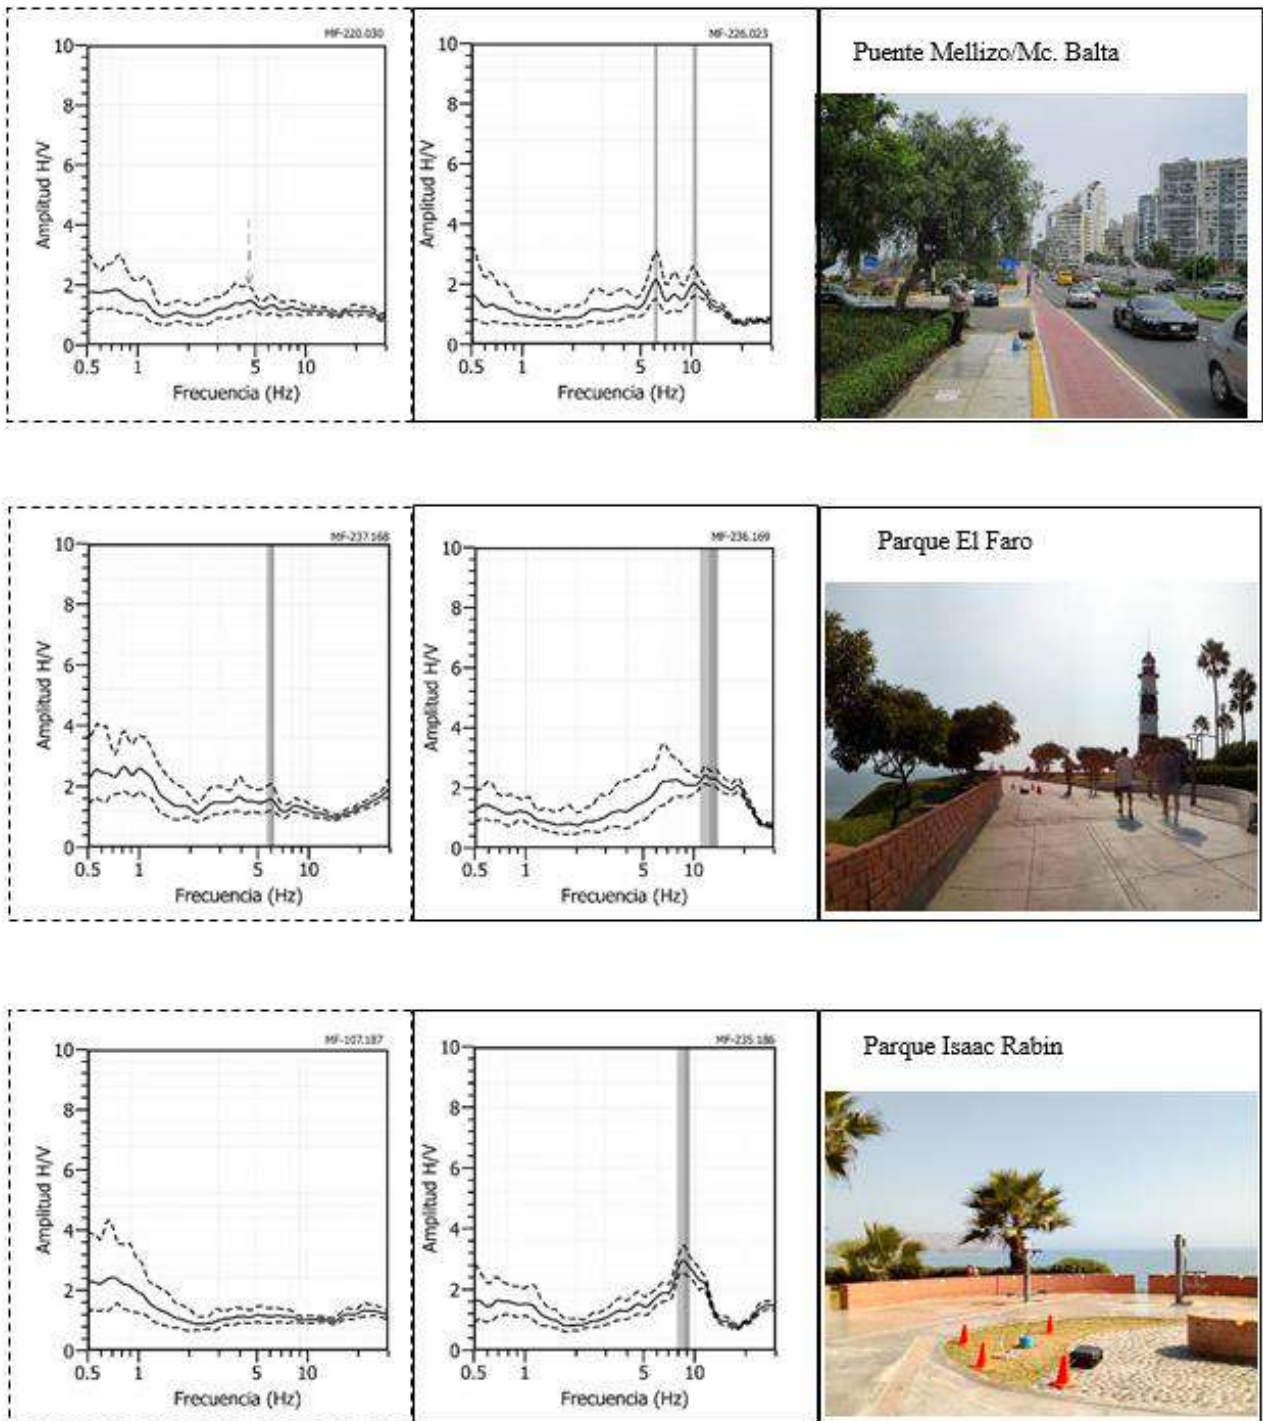
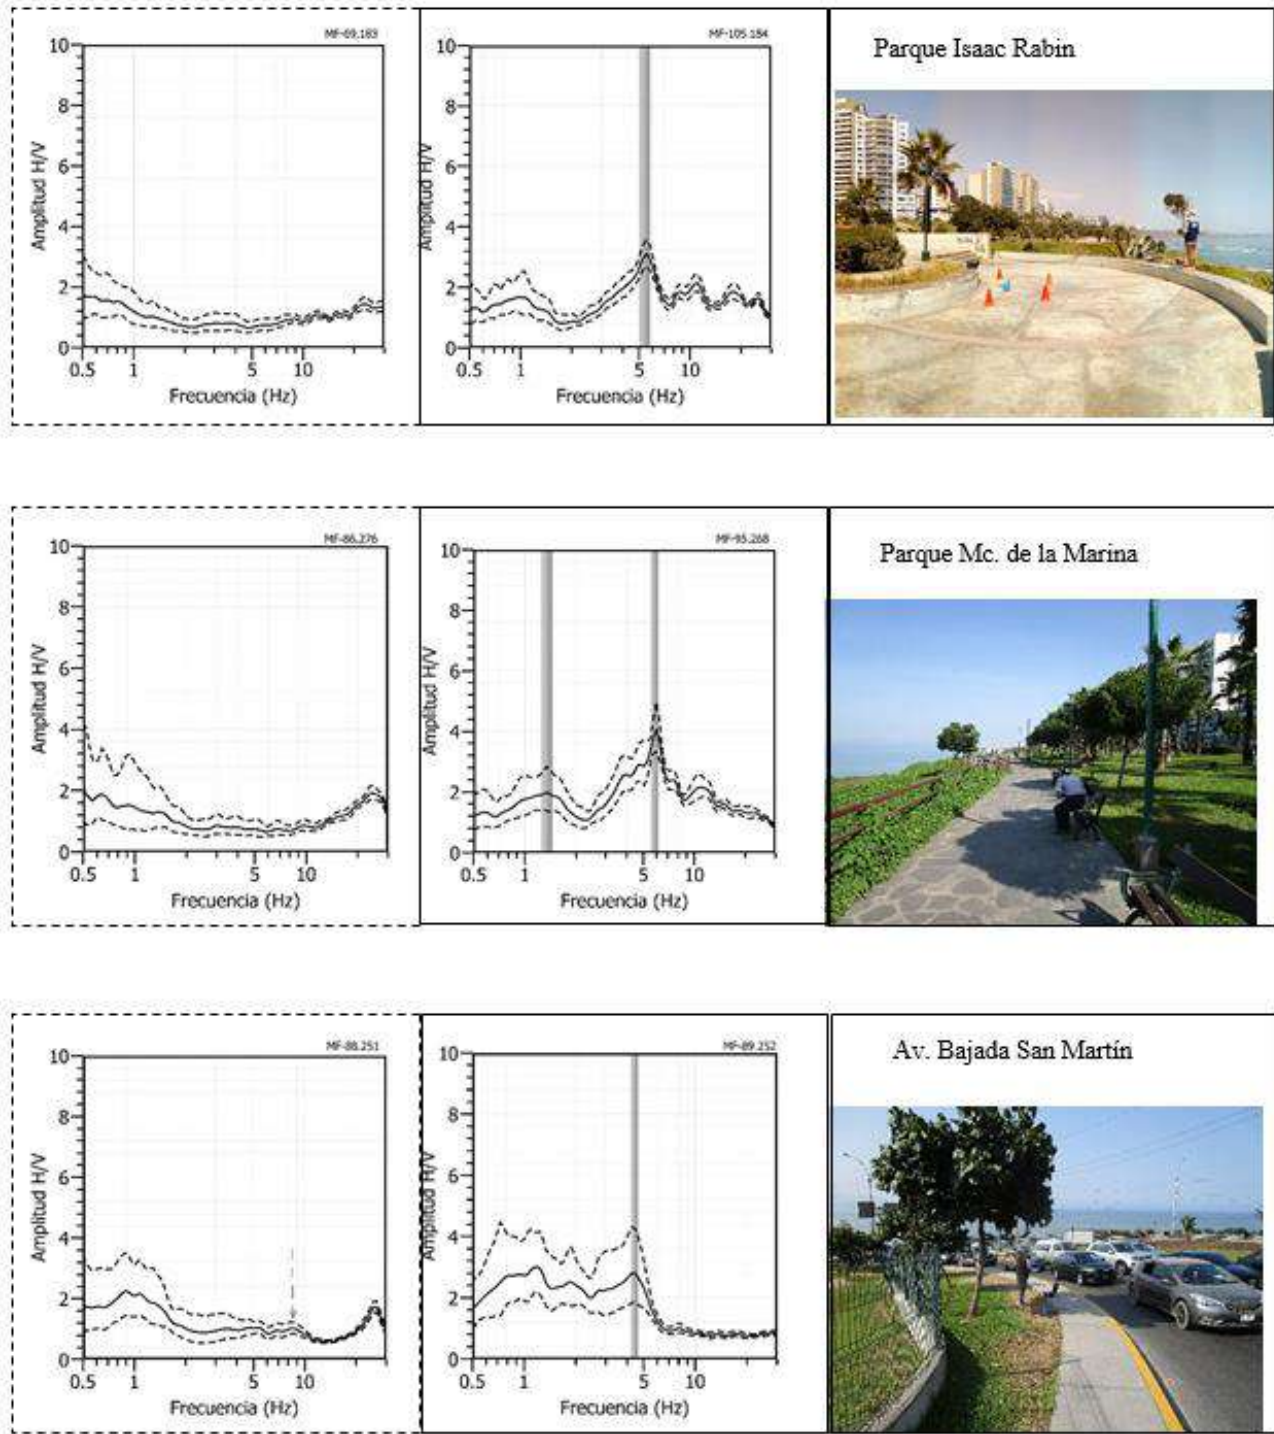
**Sector: Acantilado de Miraflores.** En este sector hay un cambio claro en el factor de amplificación del suelo, llegando a incrementarse en dirección de la zona de pendiente, en donde los valores son muy irregulares. En la Figura 17, se presenta las razones espectrales obtenidas sobre una línea perpendicular al acantilado, en los

cuales sobresalen frecuencias que fluctúan entre 4 y 10 Hz (0.1 y 0.25 segundos), con una clara diferencia en su factor de amplificación. Este incremento es notorio a intervalos de aproximadamente ~150 metros, pasando de 0.5 a 4 veces en dirección del acantilado. Estos resultados evidencian el cambio en la rigidez del suelo a cortas distancias.

Figura 17. Ejemplos de razones espectrales (H/V), para puntos que definen el límite existente entre la terraza sobre la cual se encuentra el distrito y el acantilado. Los gráficos en recuadros interlineados corresponden a puntos ubicados a mayor distancia del acantilado. Las líneas continuas representan la razón espectral y las discontinuas su desviación estándar. Las barras grises, definen la frecuencia predominante.

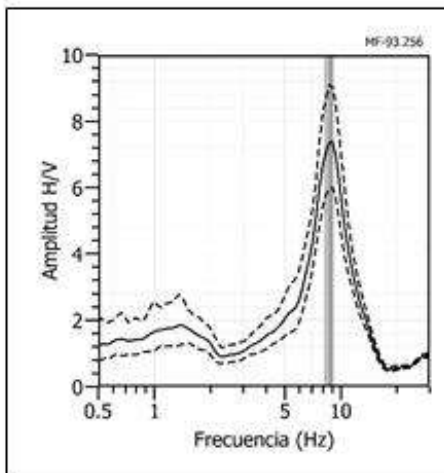
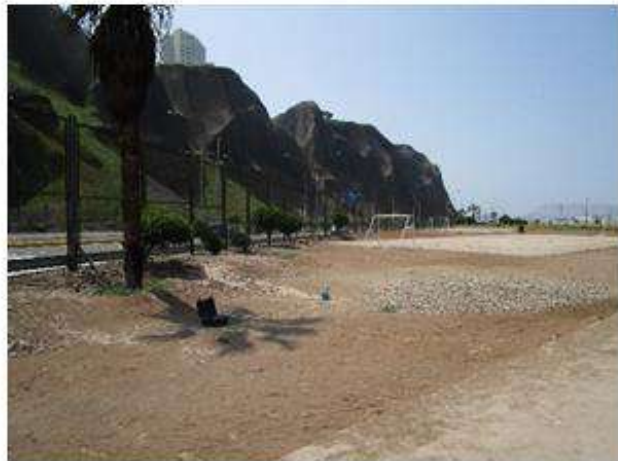
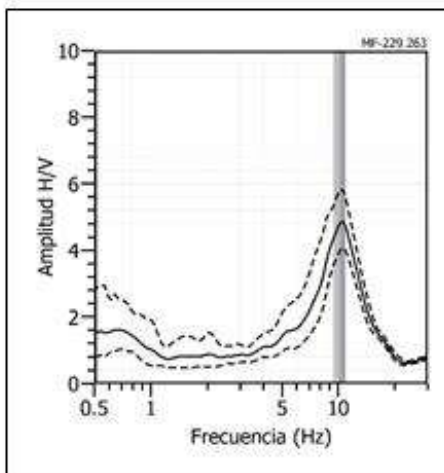
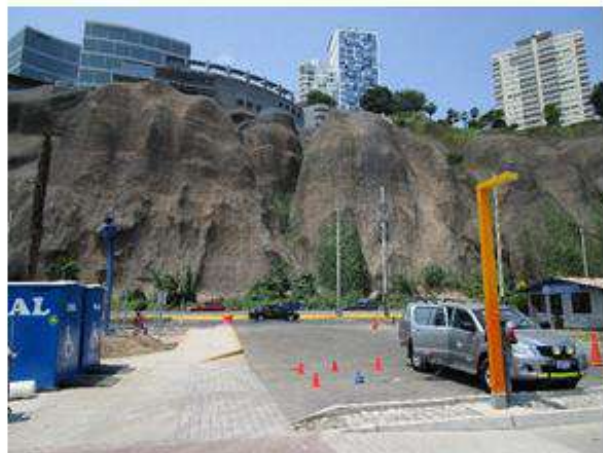
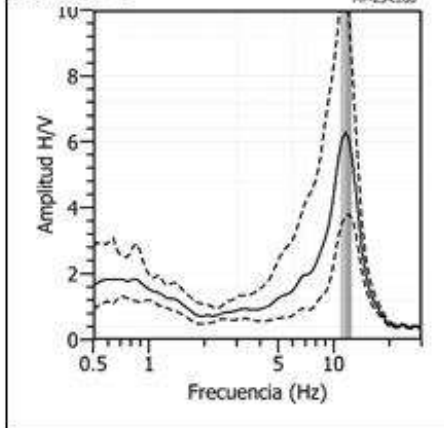
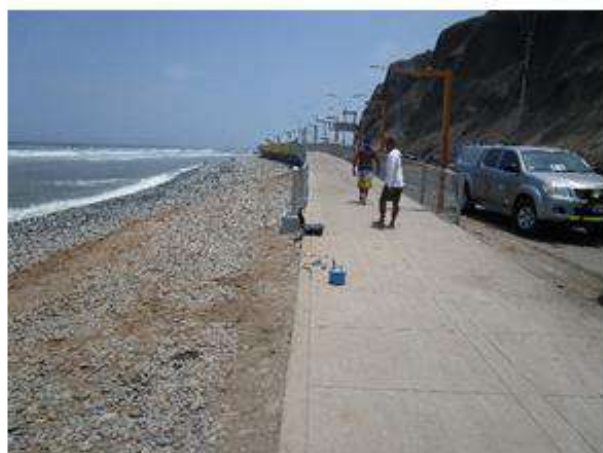
**-Sector: Pie del acantilado y circuito de playa.** En la Figura 18, se muestra las razones espectrales obtenidas para los puntos MI-93, MI-229 y MI-234, ubicados en el circuito de playas, con el predominio de frecuencias a 8, 10 y 11 Hz; y amplificaciones de hasta 7 veces. Estos resultados se asocian a la baja consistencia del suelo y el alto nivel freático por la cercanía al mar.

Figura 17. ...Continuación... / Ejemplos de razones espectrales (H/V) para F1 ( $F > 3.0$ Hz): Puntos MI-93, MI-229 y MI-234, ubicados en el circuito de playas; el primero en la playa los Delfines, el segundo debajo del C.C. Larcomar y el tercero debajo del parque del faro. Las líneas continuas representan la razón espectral y las discontinuas su desviación estándar. Las barras grises, definen la frecuencia predominante.

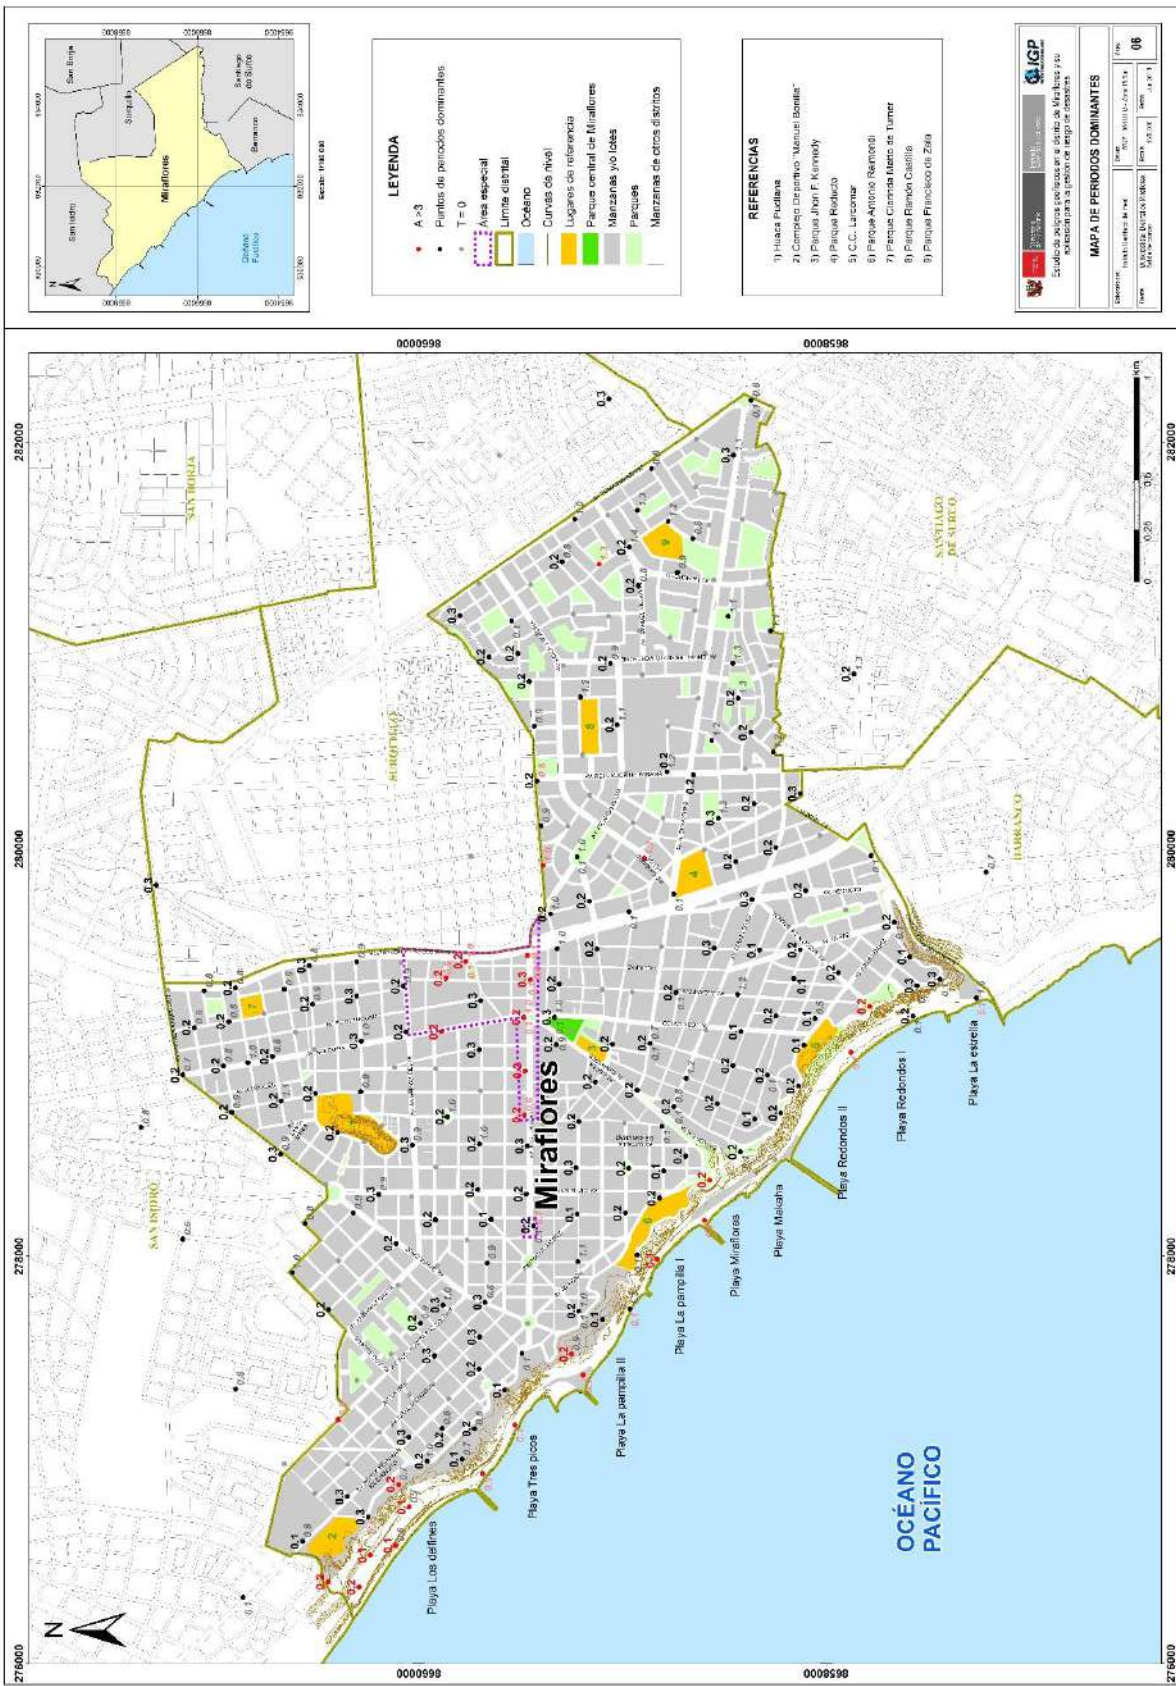
Los resultados muestran que en un 70% del área que corresponde al distrito de Miraflores, los suelos responden principalmente a frecuencias entre 3 y 10 Hz (periodos de 0,1 y 0,3 segundos) con bajas amplificaciones (Figura 18), evidenciando la existencia de suelos con un comportamiento dinámico homogéneo; pero que varía en rigidez conforme se avanza en dirección de la zona del acantilado. En esta dirección, las amplificaciones se incrementan hasta valores mayores 3 veces. En la zona del acantilado y zona de playa, las frecuencias predominantes tienen a valores mayores (periodos a 0,2 segundos) con amplificaciones que superan las 5 veces.

Figura 18. Mapa con la distribución de periodos dominantes del suelo, para el distrito de Miraflores. La línea discontinua delimita el área con mayor amplificación de suelos.

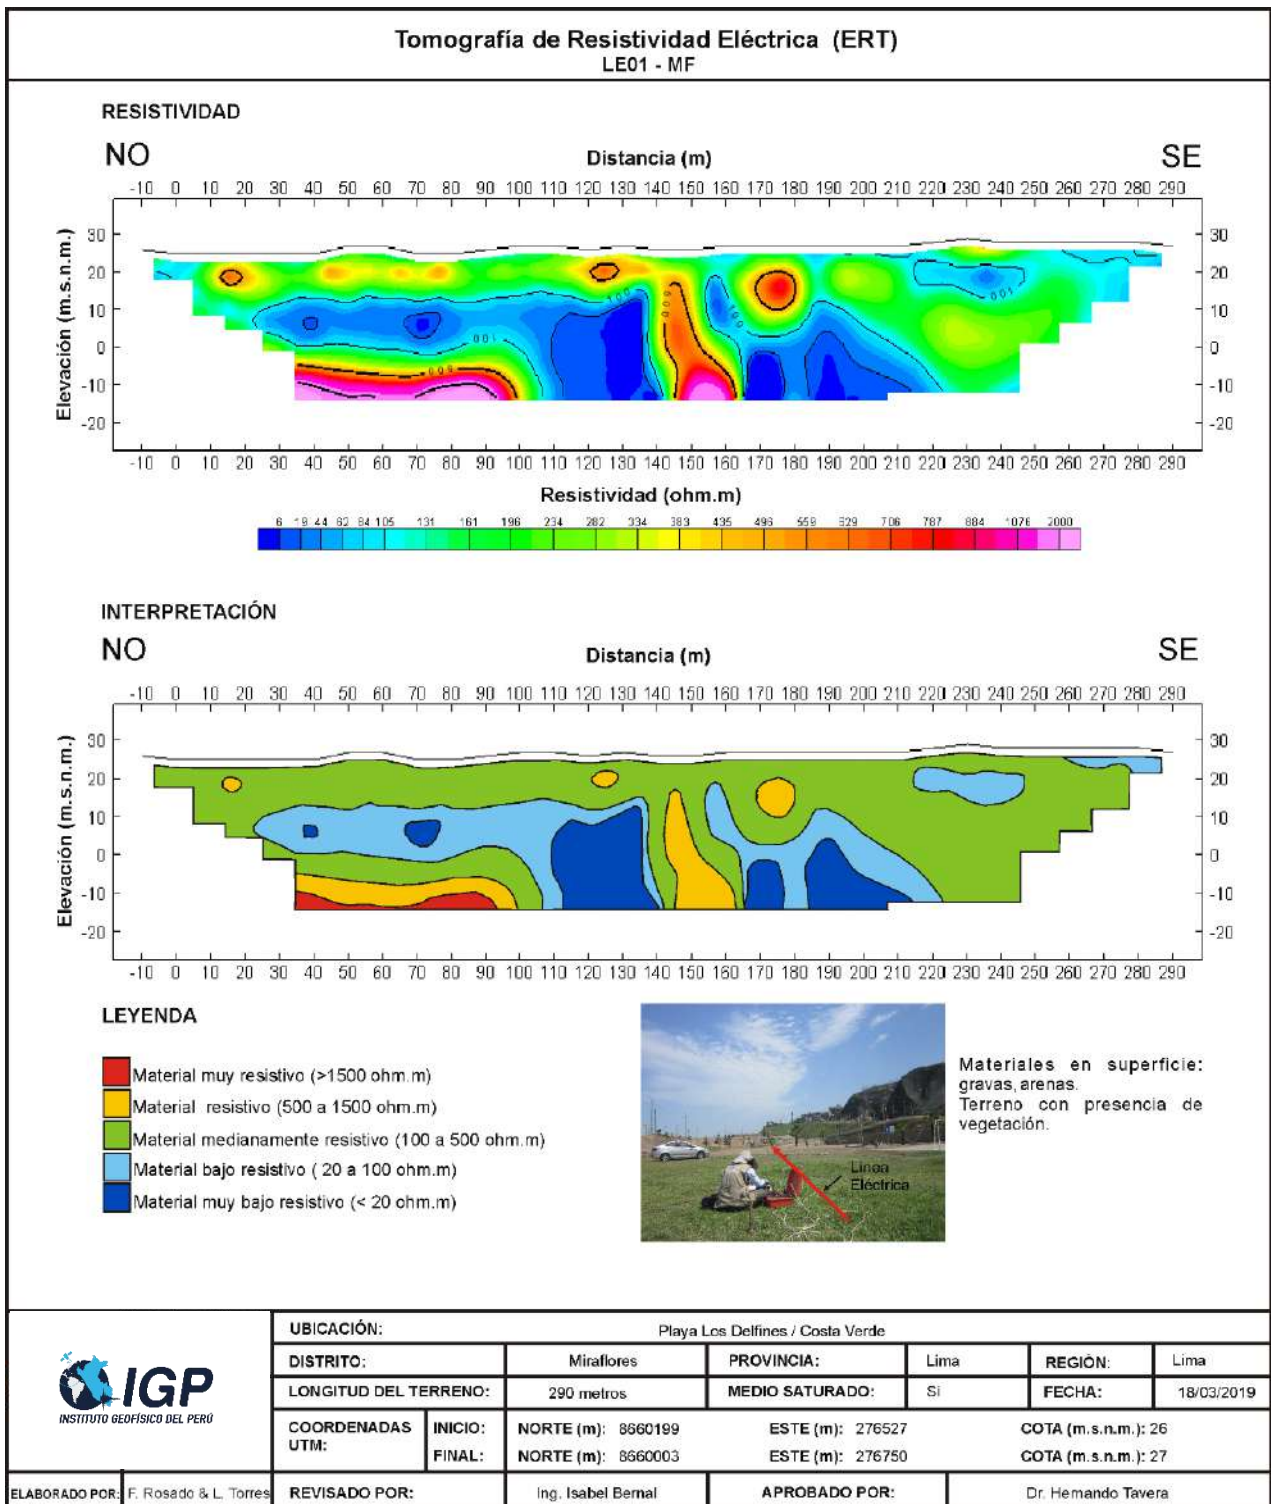
-La línea eléctrica LE01-MF, se ubica en la playa Los Delfines. Aquí los valores obtenidos son medianamente resistivos a niveles superficiales y bajos resistivos ( $<100 \Omega.m$ ) a niveles más profundos. Esta distribución de valores de resistividad se asocia a la presencia de cantos rodados a niveles superficiales y a la saturación de las arenas debido a su proximidad con el mar.

Figura 19. Análisis e interpretación geofísica para la línea de tomografía eléctrica LE01-MF.

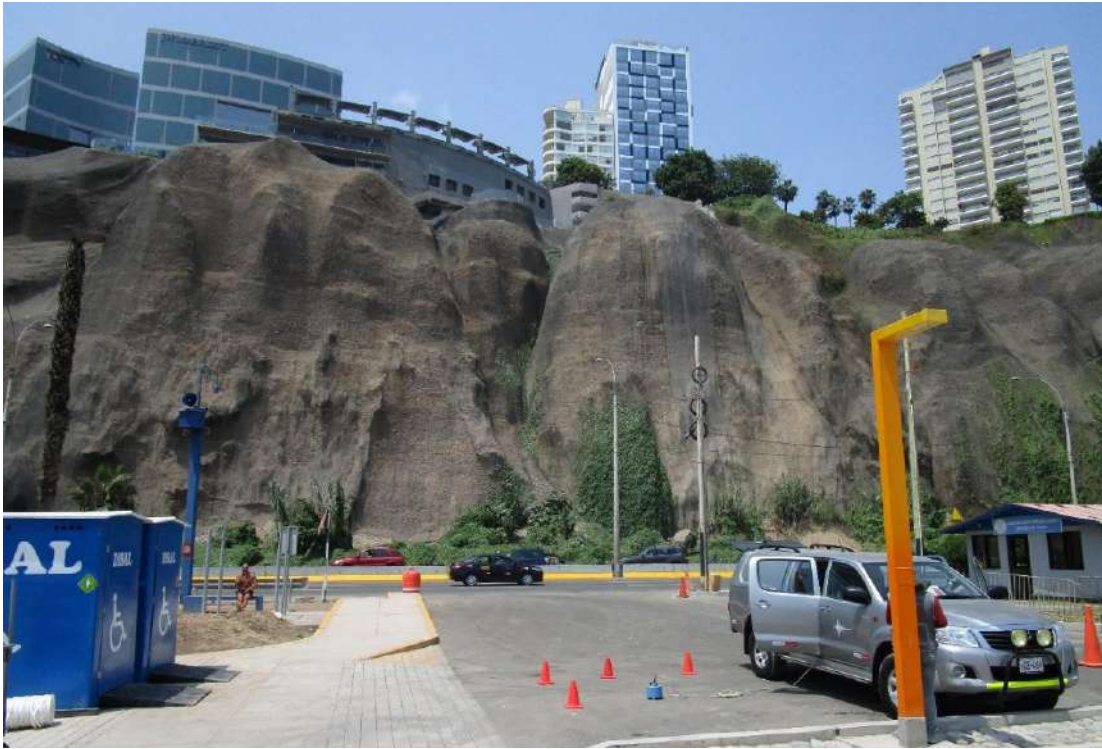
En general, la terraza sobre la cual se asienta el distrito de Miraflores, presenta suelos medianamente rígidos a rígidos en superficie que se superponen a suelos muy rígidos por debajo de los 15 a 20 metros de profundidad. Cerca del acantilado, se identifica la presencia de una zona de transición antes de llegar a la zona de pendiente, presentando gran irregularidad debido a que viene siendo continuamente erosionado (Figura 21).

Figura 21.  
Vista de los depósitos aluviales en el corte del acantilado de la Costa Verde.

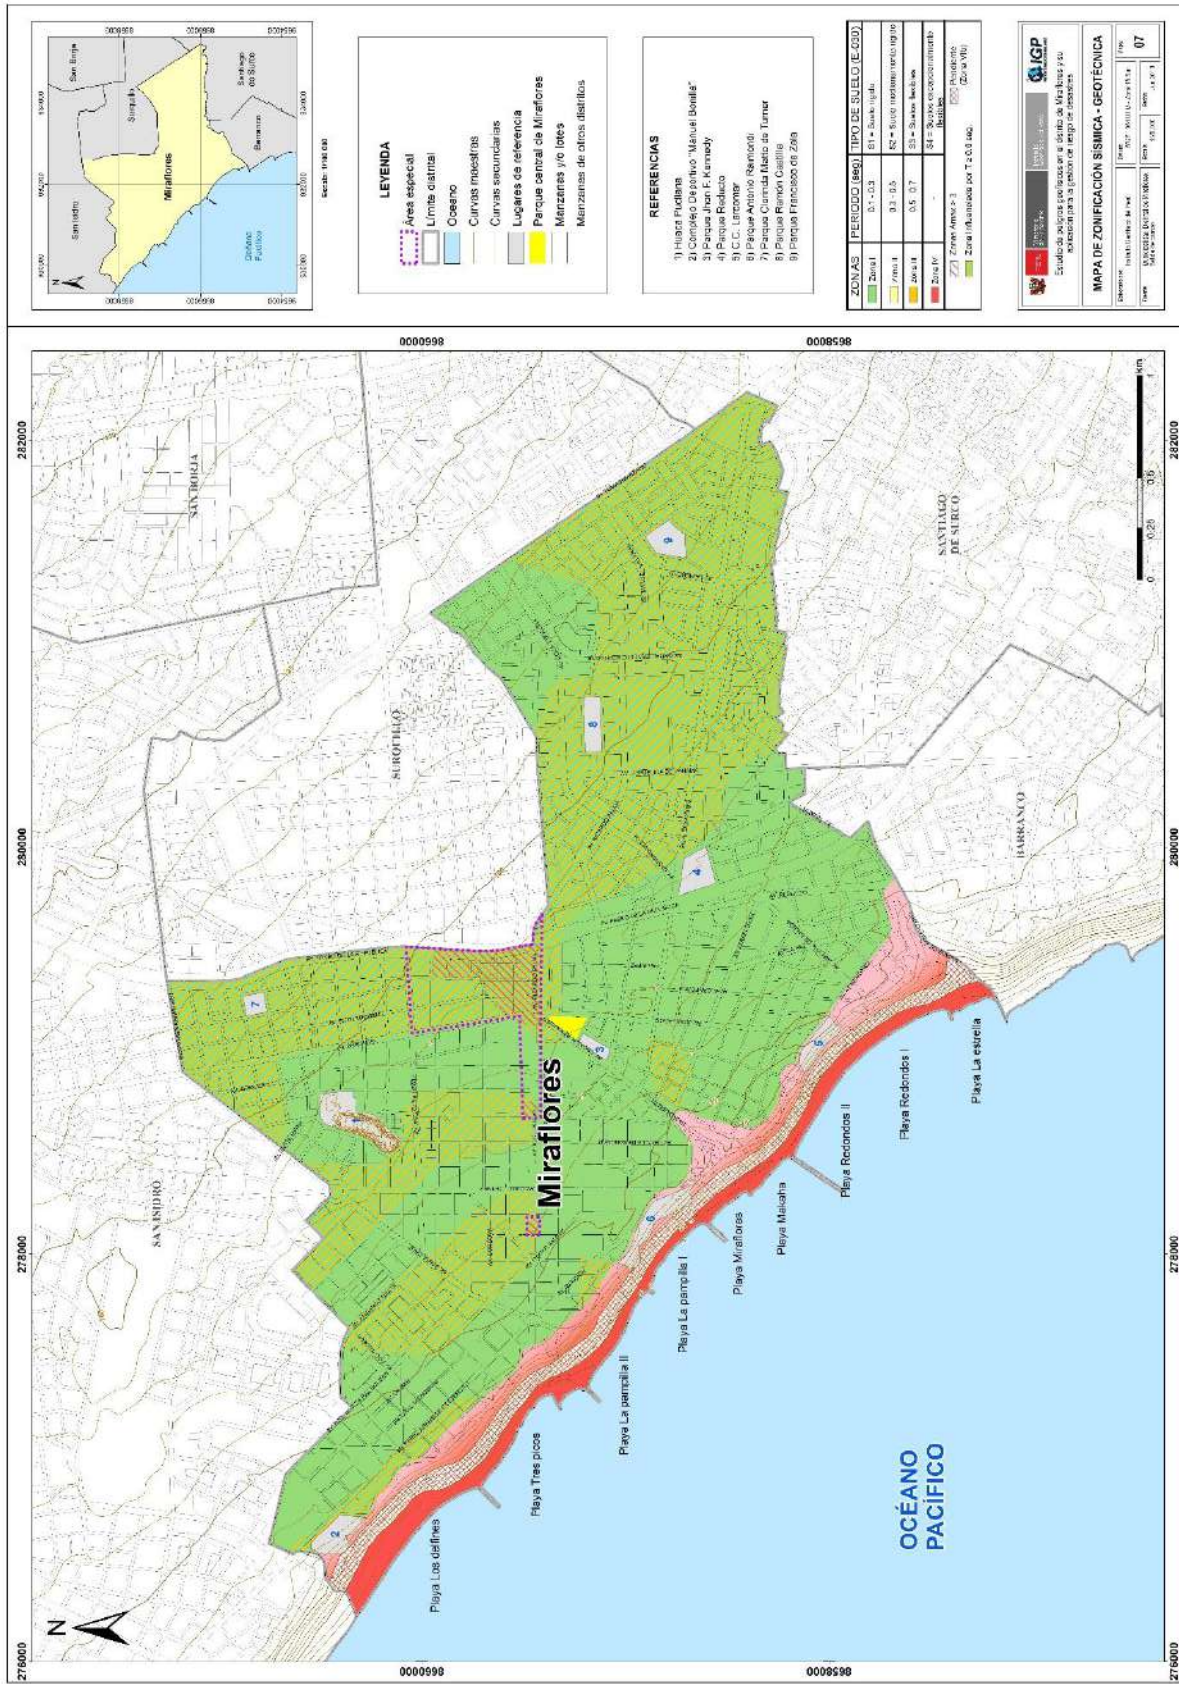
Figura 22. Mapa de Zonificación de los suelos en el distrito de Miraflores.

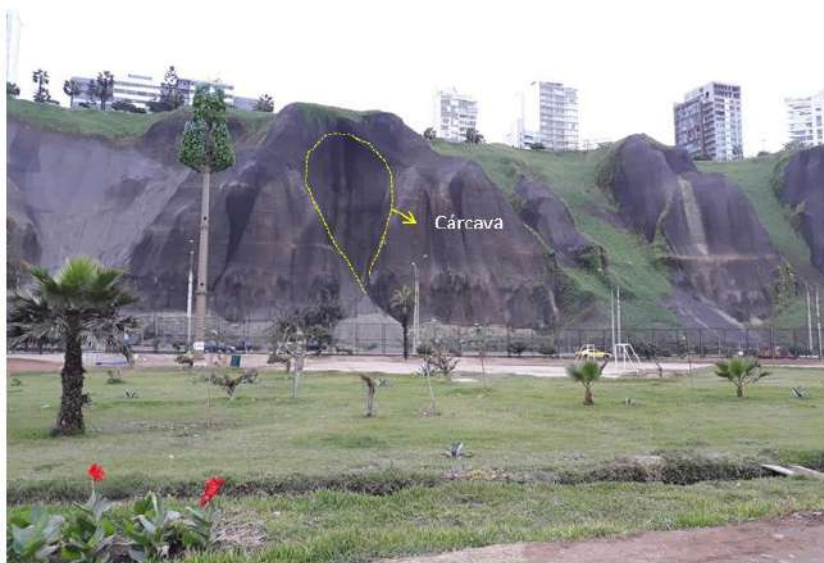
- **Cárcavas:** Son surcos originados por la erosión de las aguas pluviales estacionales. Las cárcavas en el distrito de Miraflores disectan (cortan) perpendicularmente el acantilado, estas se originan en zonas de mayor predominio de materiales finos (lentes de arenas y limos) (Figura 25).

Figura 25. Cárcava en el acantilado de la Costa Verde - Miraflores.

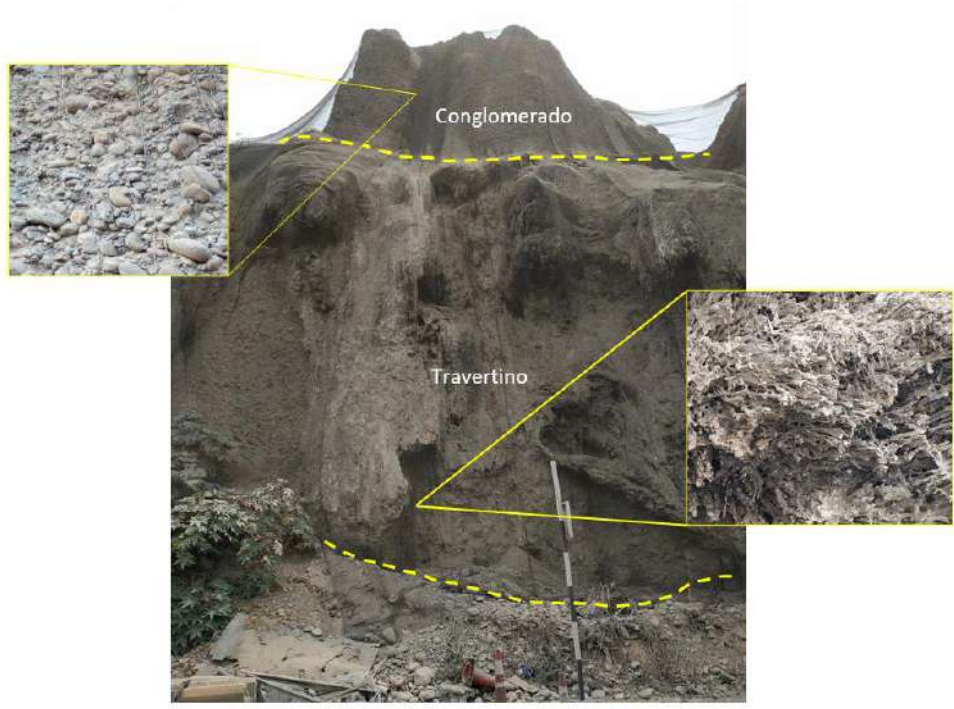
El depósito aluvial en el distrito de Miraflores se evidencia en el acantilado, formado en la parte superior por el conglomerado con intercalación de lentes de arenas limosa-arcillosa de espesor aproximado de 1.00m; en la parte media y baja se evidencian costras calcáreas (travertino) producto de filtraciones de agua en lentes de carbonatos que ha cementado y cubre al conglomerado (Raygada, 2011). (Figuras 27 y 28).

Figura 27. Travertino en forma de cavernas en el acantilado de la Costa Verde - Miraflores parte media-baja).

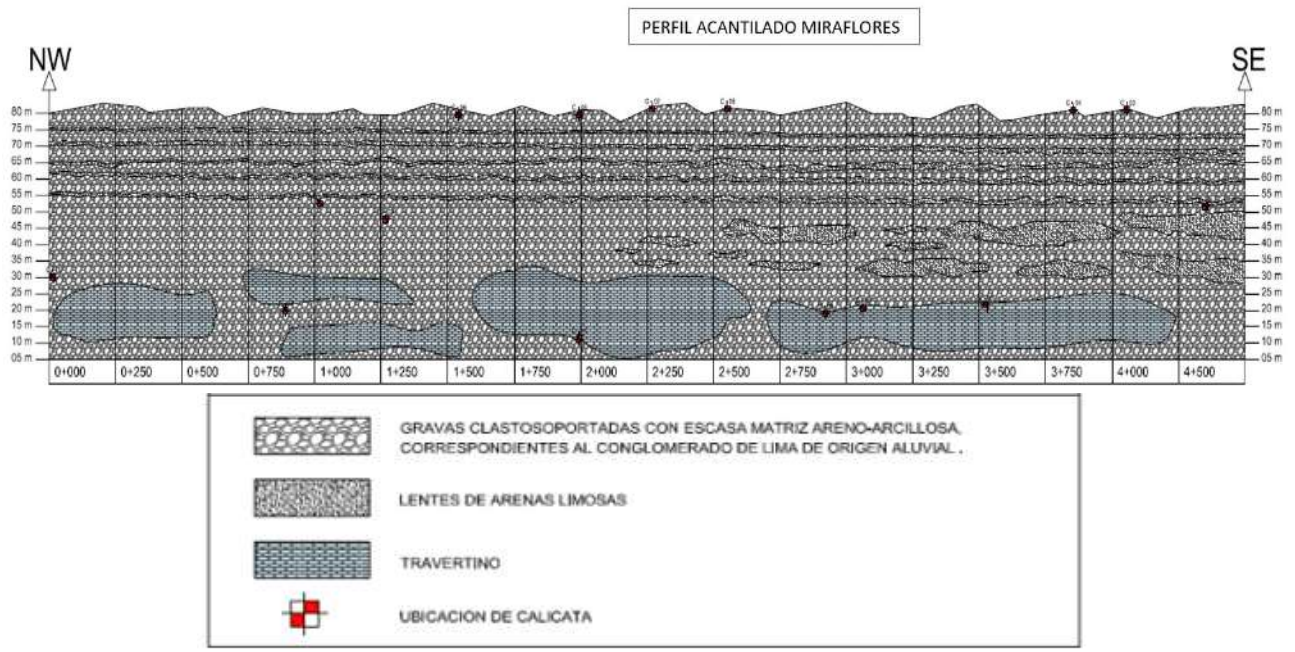
Figura 28. Perfil del acantilado del distrito de Miraflores en donde se evidencian los lentes de arenas limo y arcillas intercalados con el conglomerado y el travertino.

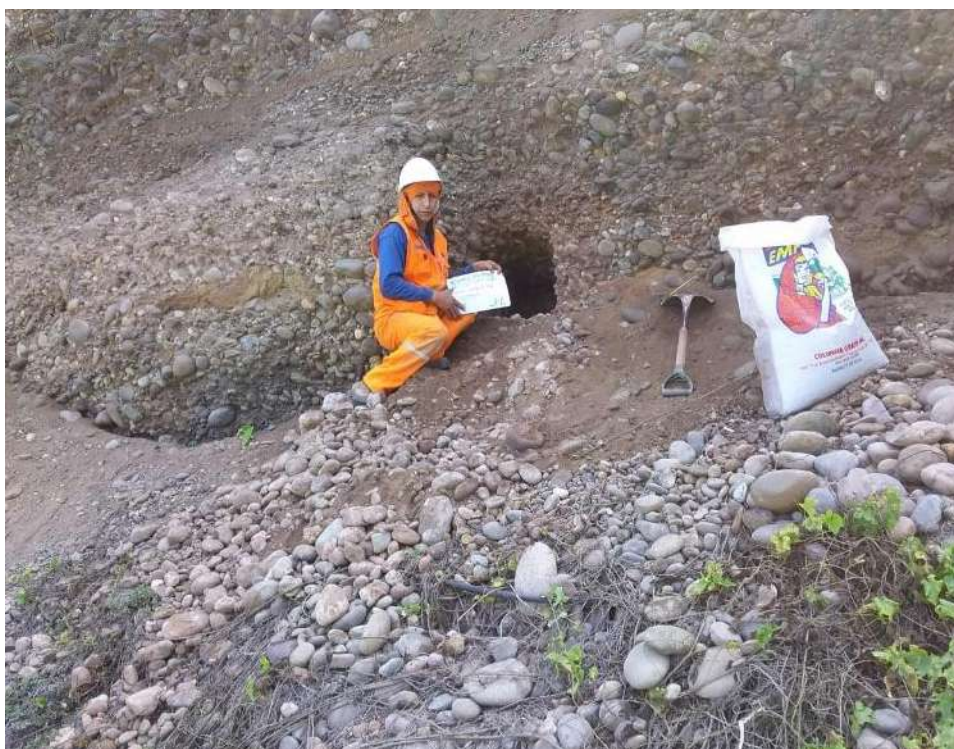
Figura 31. Calicata #14, realiza en parte inferior del acantilado

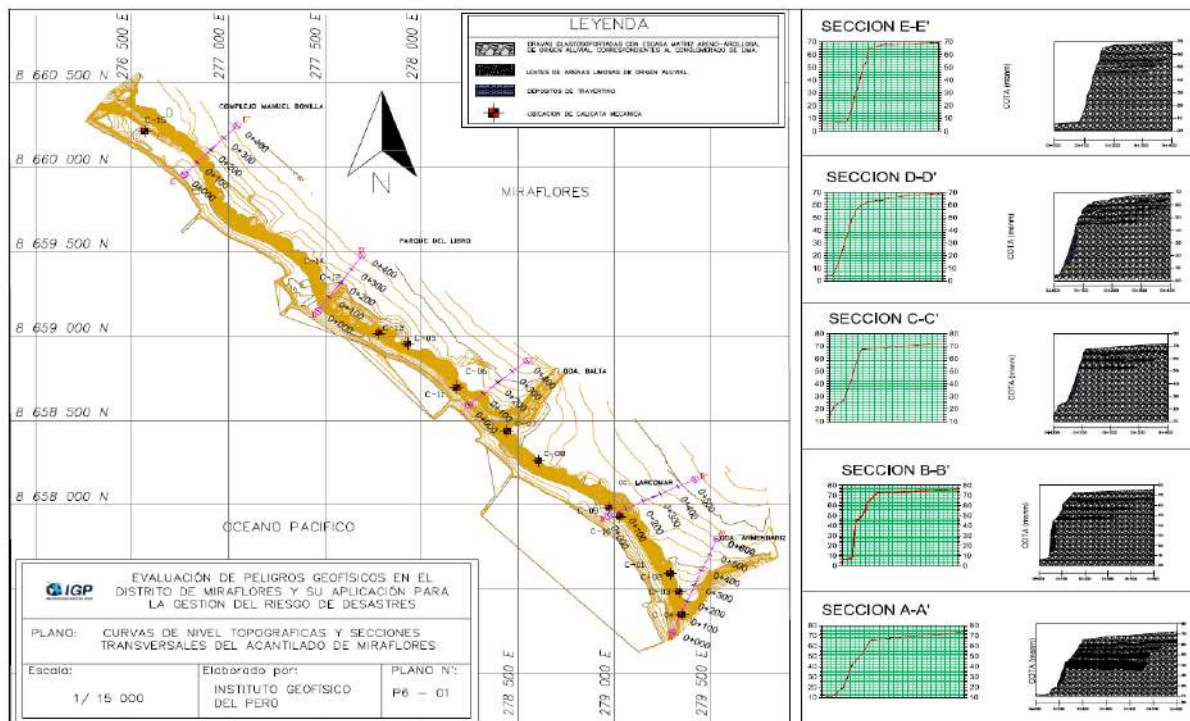
Se realizaron 5 secciones transversales al acantilado de Miraflores denominadas A-A', B-B', C-C', D-D', E-E', (Figura 33), la ubicación de estas corresponde a zonas susceptibles a caídas de rocas (cantos rodados) y

Figura 33. Ubicación de perfiles realizados en el acantilado de Miraflores para determinar su estabilidad.

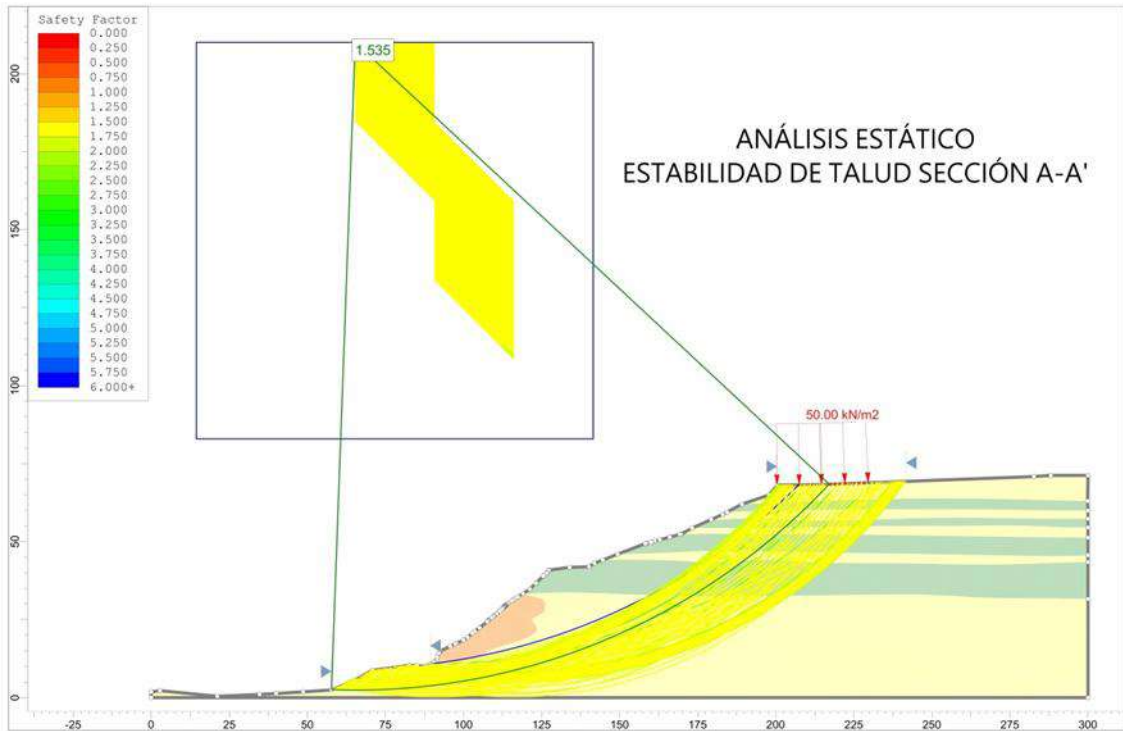
En esta sección ubicada en paralelo a la quebrada Armendáriz se tiene un Factor de Seguridad (FS) de 1.535 (condición estable) para el análisis estático, valor debido a que la pendiente es aproximadamente de 60° y la presencia de una capa de travertino en la parte media baja del acantilado ayuda a estabilizar el talud conformado por materiales finos (arenas limosas arcillosas) y granulares (gravas pobremente graduadas con matriz areno limosa arcillosa) (Figura 34).

Figura 34. Análisis Estático de la sección A-A' con factor de Seguridad de 1.535

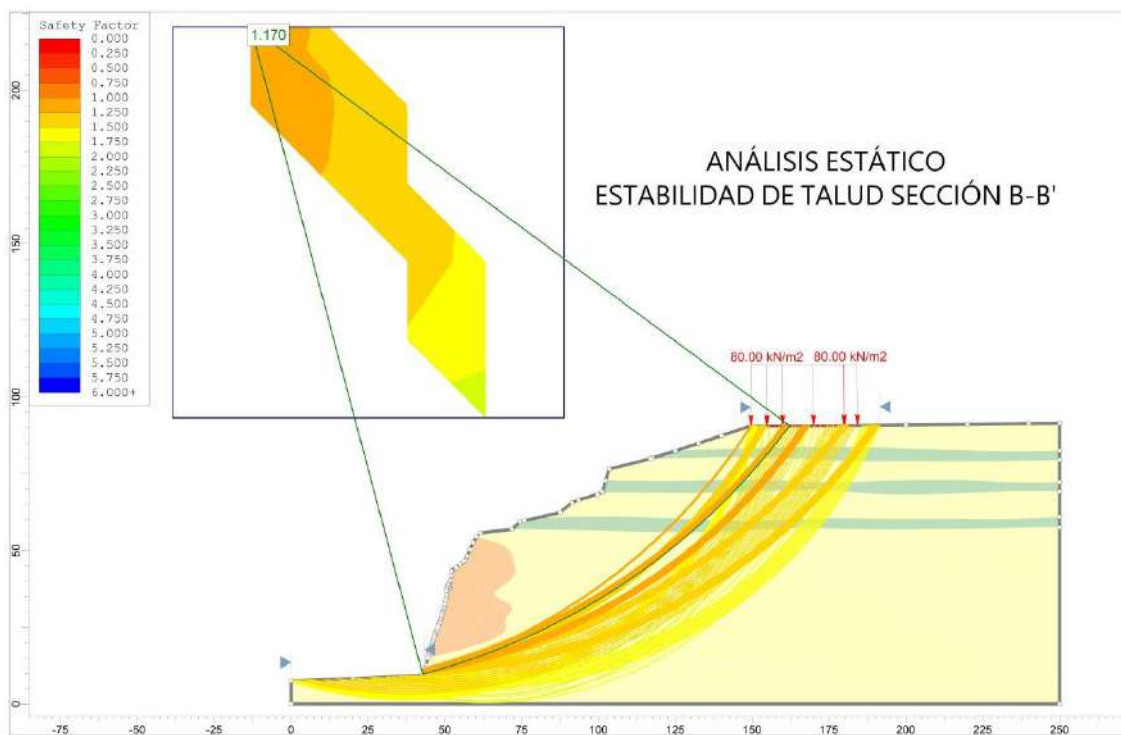
Figura 36. Análisis Estático de la sección B-B' con factor de seguridad de 1.170

Esta sección se ubica al norte de la sección B-B', a la altura del centro comercial Larcomar, se obtuvo el FS para un análisis estático de estabilidad de 1.170 (condición estable) (Figura 36). En el análisis pseudoestático se le añadió el coeficiente sísmico de 0.22 g, dando como resultado el FS de 0.801, lo cual indica inestabilidad en esta parte del talud para condiciones de esfuerzos laterales (Figura 37). En esta sección, los materiales que lo conforman son lentes de arenas aproximadamente de 0,50 m a 1 m de potencia intercalado con gravas soportadas en matriz limo arcillosa arenosa (parte superior); en la parte media del acantilado está conformado por el conglomerado (gravas soportadas en matriz limo arcillo arenoso) y, la parte inferior del talud lo conforman la capa de travertinos que se encuentra cubriendo al conglomerado. Debido a esta condición cuando se aplica el coeficiente sísmico el talud muestra inestabilidad.

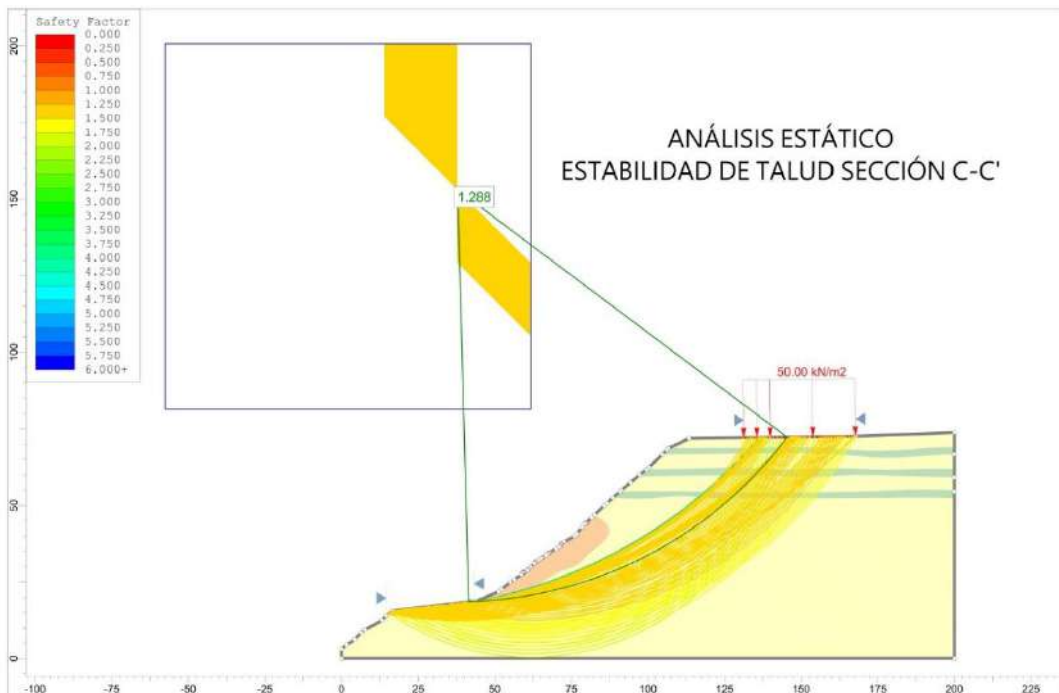
Figura 38. Análisis Estático de la sección C-C' con factor de seguridad de 1.288

En esta sección el factor de seguridad para el análisis estático es de 1.288 en condiciones estables y para el pseudoestático es de 0.906 en condición inestable (Figura 38). En esta sección se aprecia la tendencia de reducción del espesor de travertino en la parte inferior del acantilado, lo cual a diferencia de la sección A-A' lo hace inestable (Figura 39).
