## Informe de la evaluación de peligros geofísicos en el distrito de Miraflores

Lima - Perú  
Julio, 2019

**Evaluación de peligros geofísicos  
en el Distrito de Miraflores,  
Departamento de Lima**

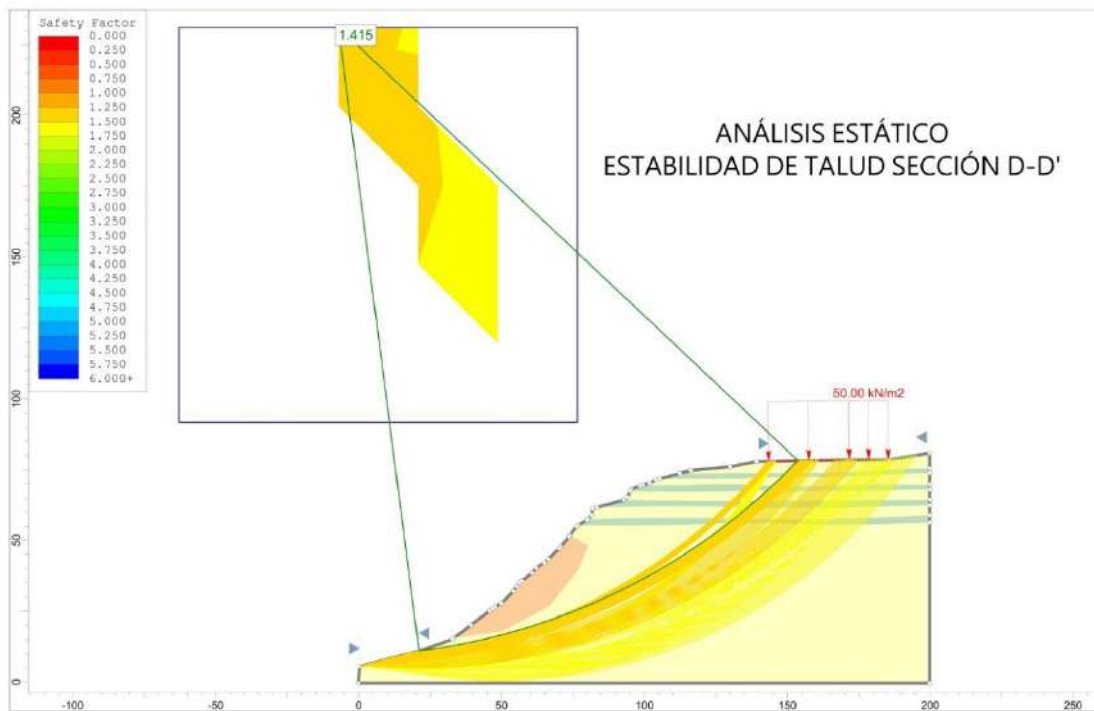
Figura 40. Análisis Estático de la sección D-D' con factor de seguridad de 1.415

El FS para el análisis estático es de 1.415 en condición estable (Figura 40) y para el pseudoestático de 0.961 (Figura 41), esta sección presenta mayor valor que la sección C-C' debido a que el material que conforma este talud son gravas soportadas en matriz limosa de compacidad alta y los lentes de arenas reducen su tamaño.

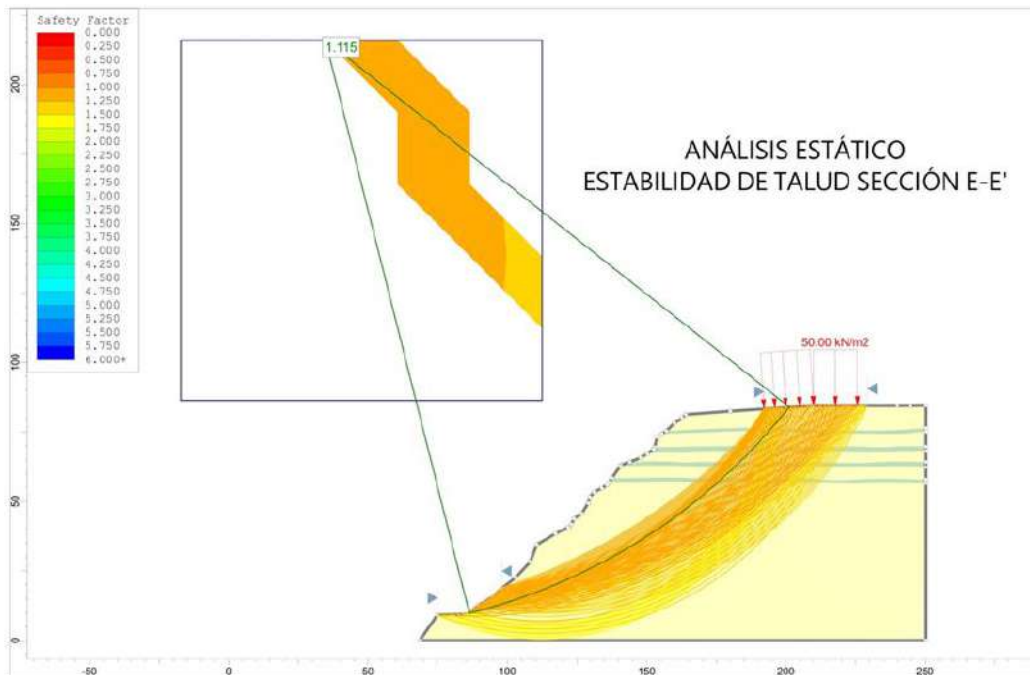
Figura 42. Análisis Estático de la sección E-E' con factor de seguridad de 1.115.

El FS en el análisis estático es de 1.115 en condición estable (Figura 42), y para el pseudoestático, aplicando un coeficiente sísmico de 0.22g es de 0.792 en condición inestable (Figura 43). En esta sección la pendiente es mayor a  $60^\circ$  aproximadamente, y no se encontró evidencias de capas de travertino en la parte inferior, estando conformado por gravas soportadas en matriz limo arcillosas arenosas, en la parte superior del talud se evidencia intercalación de lentes de arenas limosas arcillosas con gravas.

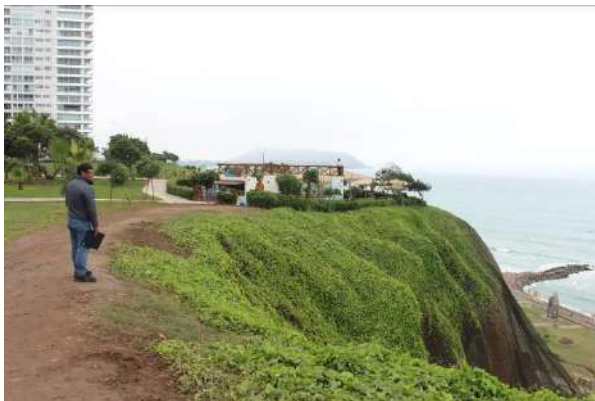
Corresponde a la parte alta del acantilado que no cuenta con un cerco de seguridad que limite el acceso a los visitantes (Figura 44).

Figura 44. Vista de la parte alta del acantilado sin cerco de seguridad

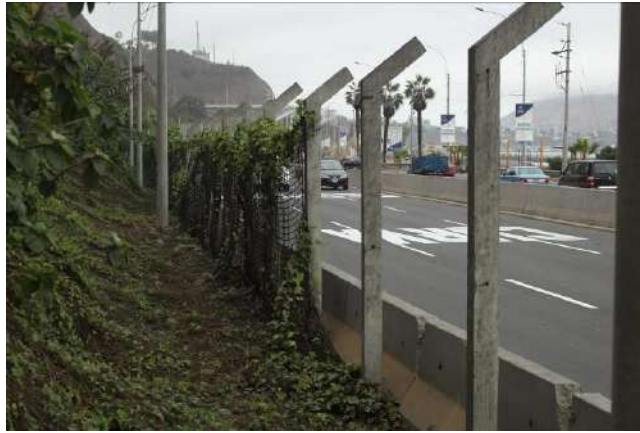
En varios puntos de la costa verde se identificaron zonas donde existen columnas que sirven de sostén a las geomallas, evitando que la caída de rocas del acantilado alcance la vía asfaltada del circuito de playas. Sin embargo, se identificó que en algunas zonas las geomallas han cedido, dejando expuestas algunas partes de la vía del circuito de playas (Figura 45).

Figura 45.  
Vista de  
zona con  
caída de  
geomalla

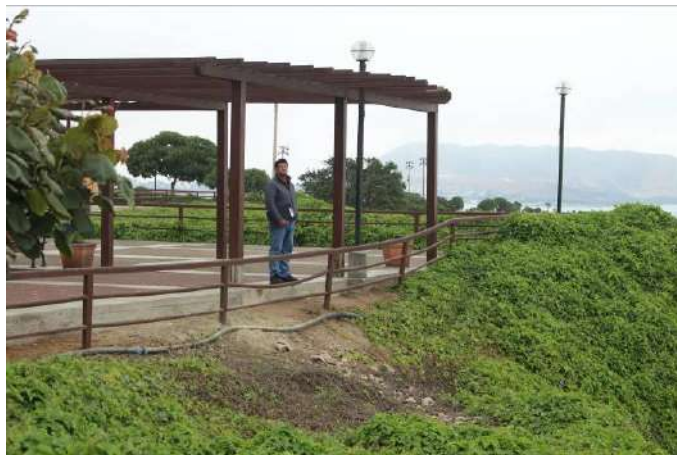
Corresponde a la parte alta del acantilado que se utiliza como mirador, lo que hace que sea frecuentemente visitado. Este punto tiene un cerco que apenas alcanza 1 m de altura aproximadamente, por lo es recomendable elevarlo ligeramente (Figura 46).

Figura 46. Vista  
de zona con  
cerco bajo

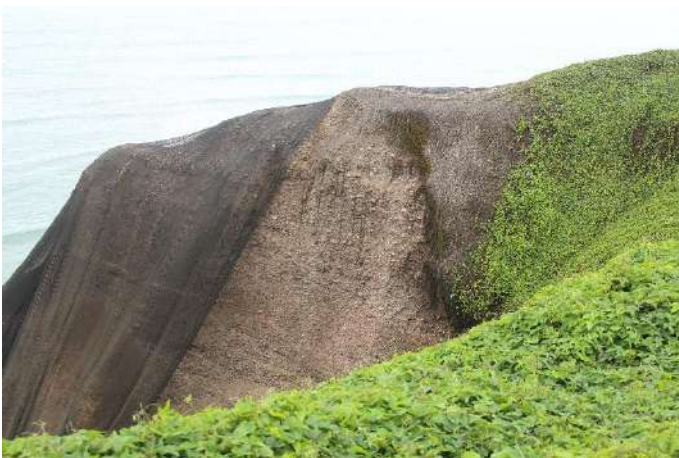
Se identificaron algunos puntos en los cuales las paredes del acantilado se encuentran sin geomallas ni cubierta vegetal (Figura 53).

Figura 53. Zona expuesta sin geomallas ni cubierta vegetal

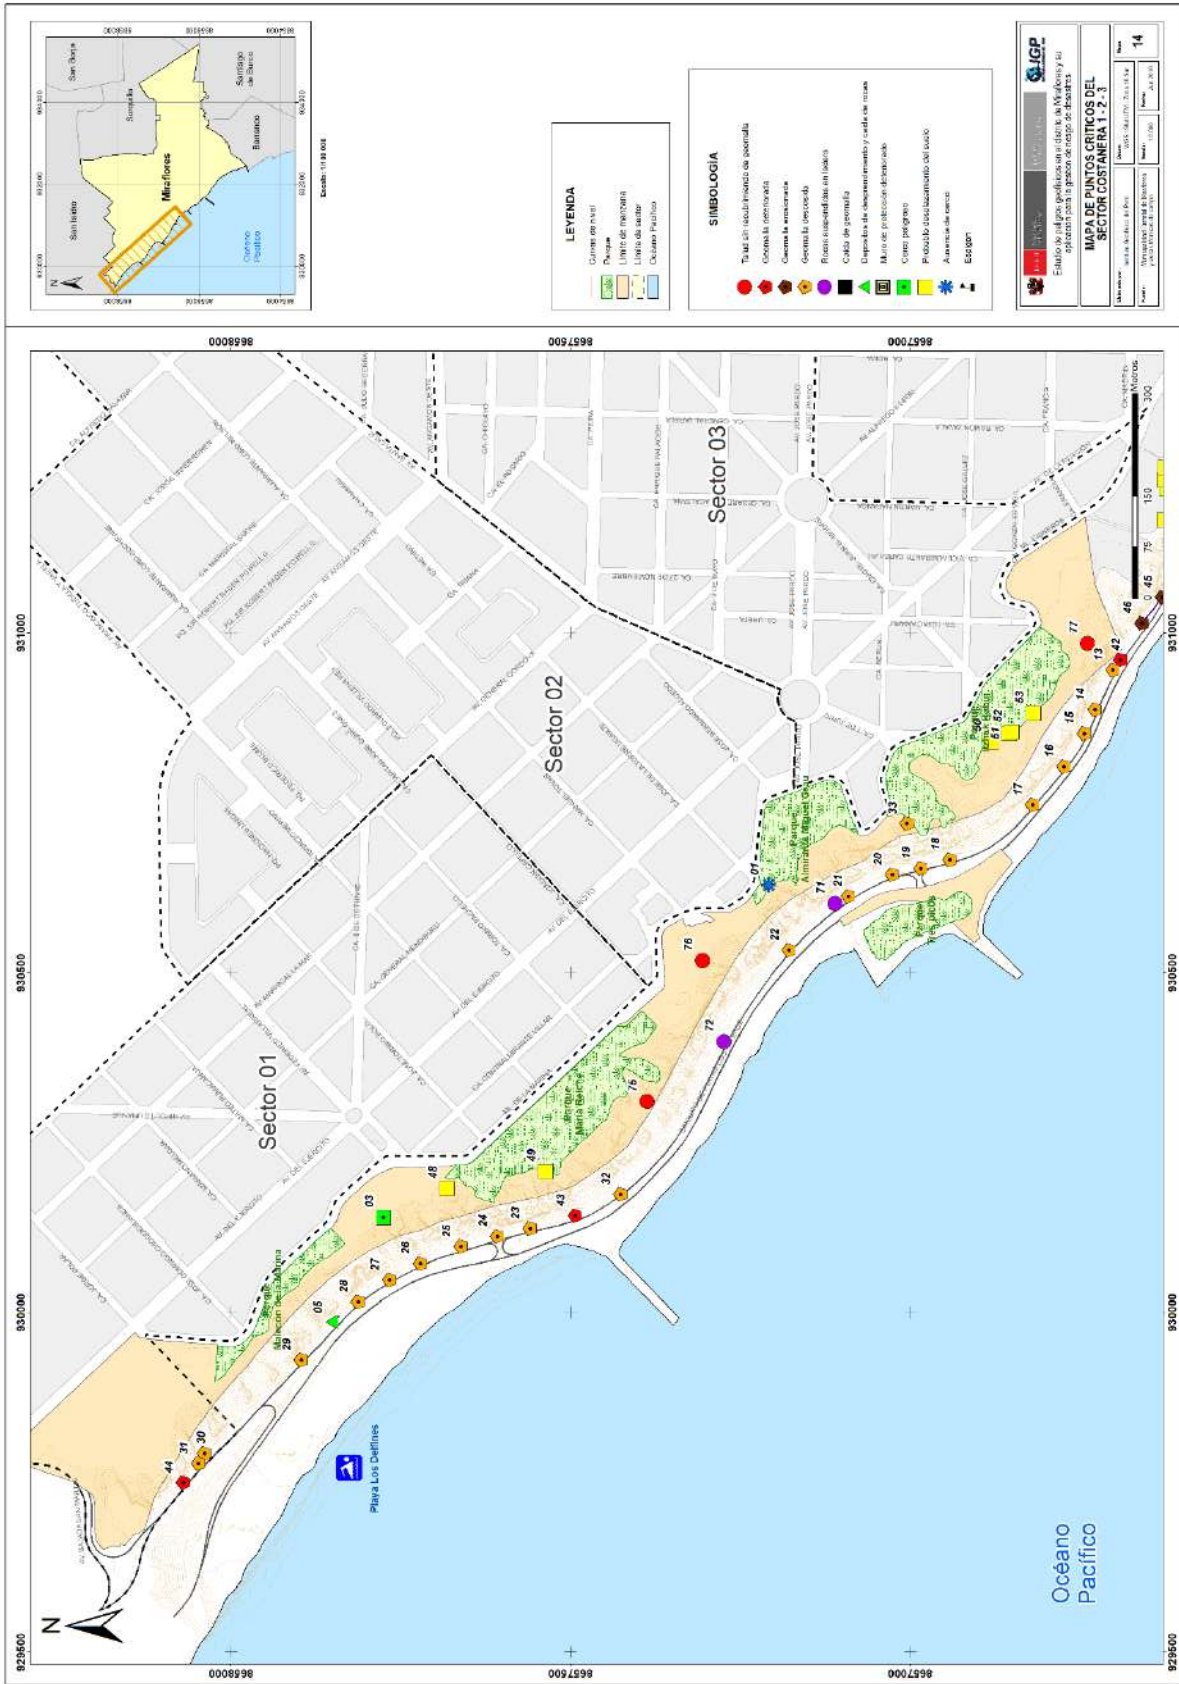
En las Figuras 56 y 57 se muestra la ubicación de los puntos críticos identificados en el distrito de Miraflores (Anexo 5).

Figura 56. Puntos críticos en el Sector Costanera 1-2-3 del distrito de Miraflores

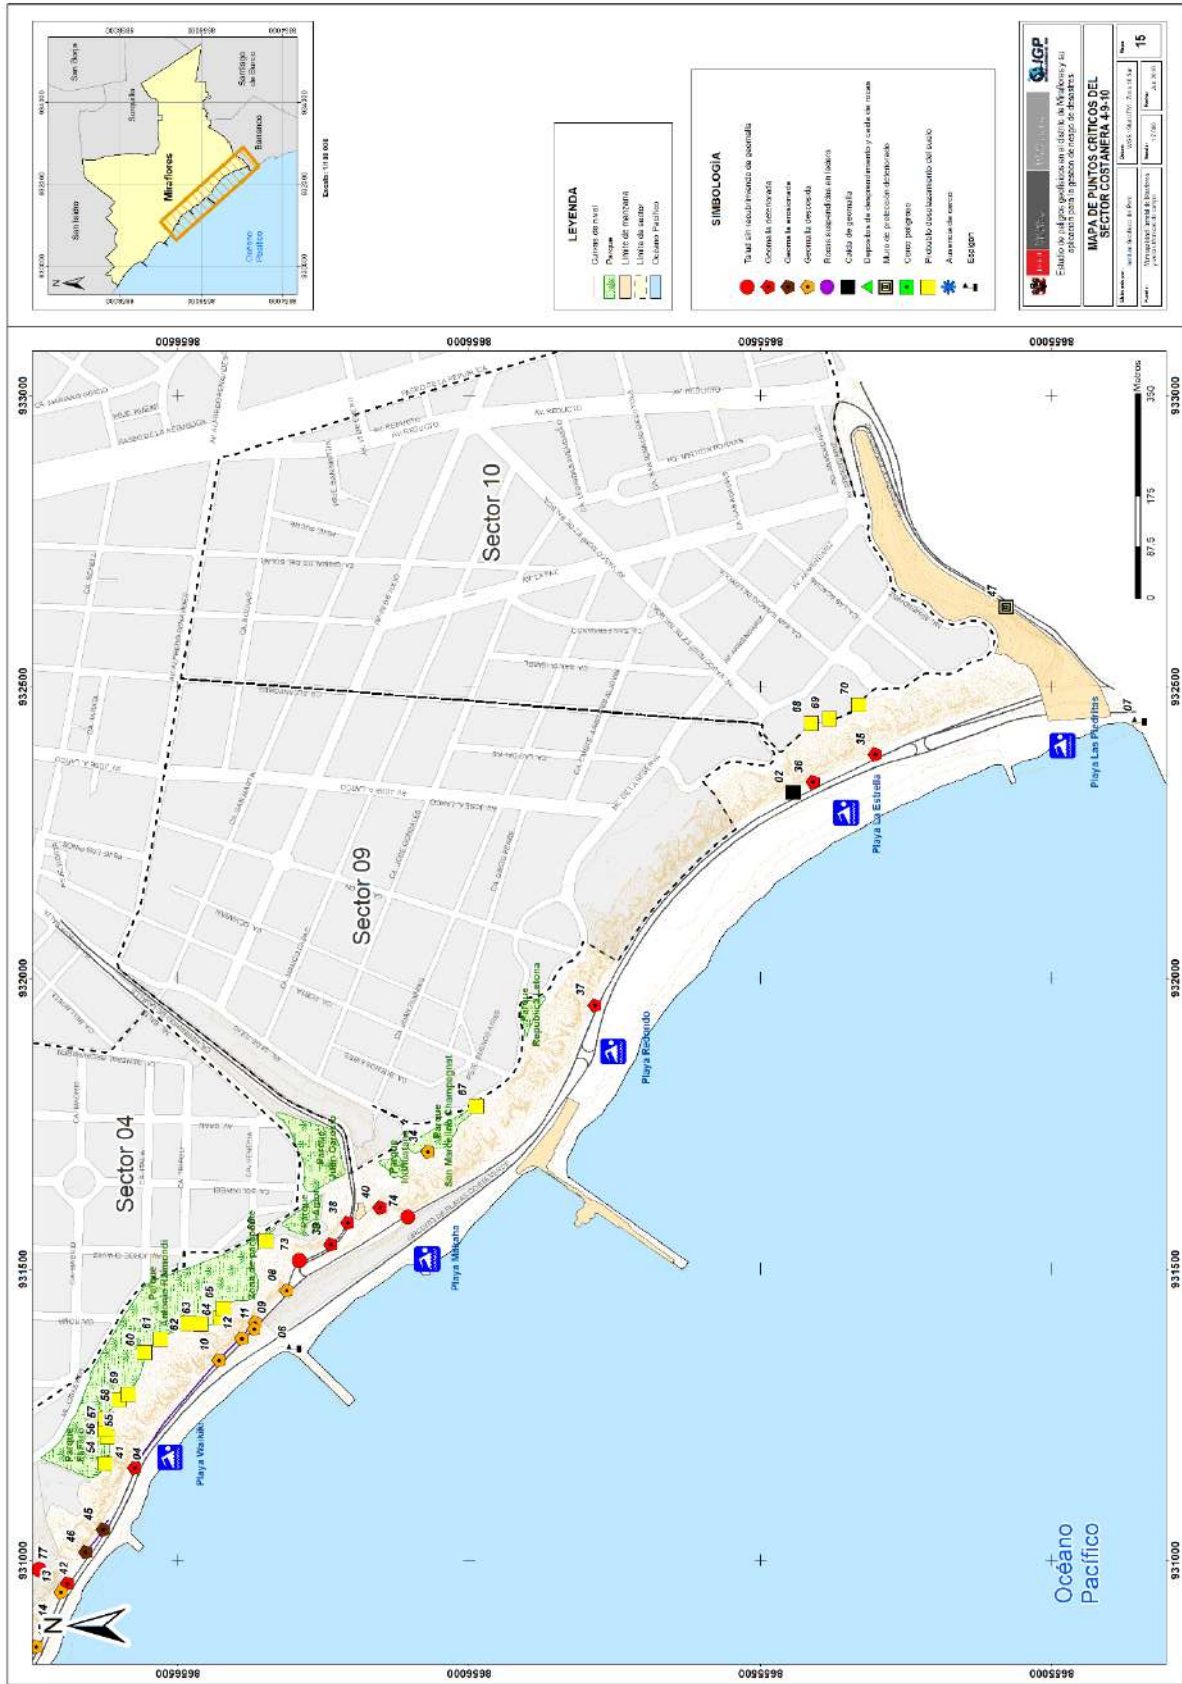
Figura 57. Puntos críticos en el Sector Costanera 4-9-10 del distrito de Miraflores
