Opinión Técnica N° 001-2020

EVALUACIÓN GEOLÓGICA EN LAS NUEVAS ZONAS DE REUBICACIÓN PARA LOS POBLADOS AFECTADOS POR EL ALUVIÓN DEL 23/02/2020 INFORME COMPLEMENTARIO

Región Cusco
Provincia La Convención
Distrito Santa Teresa

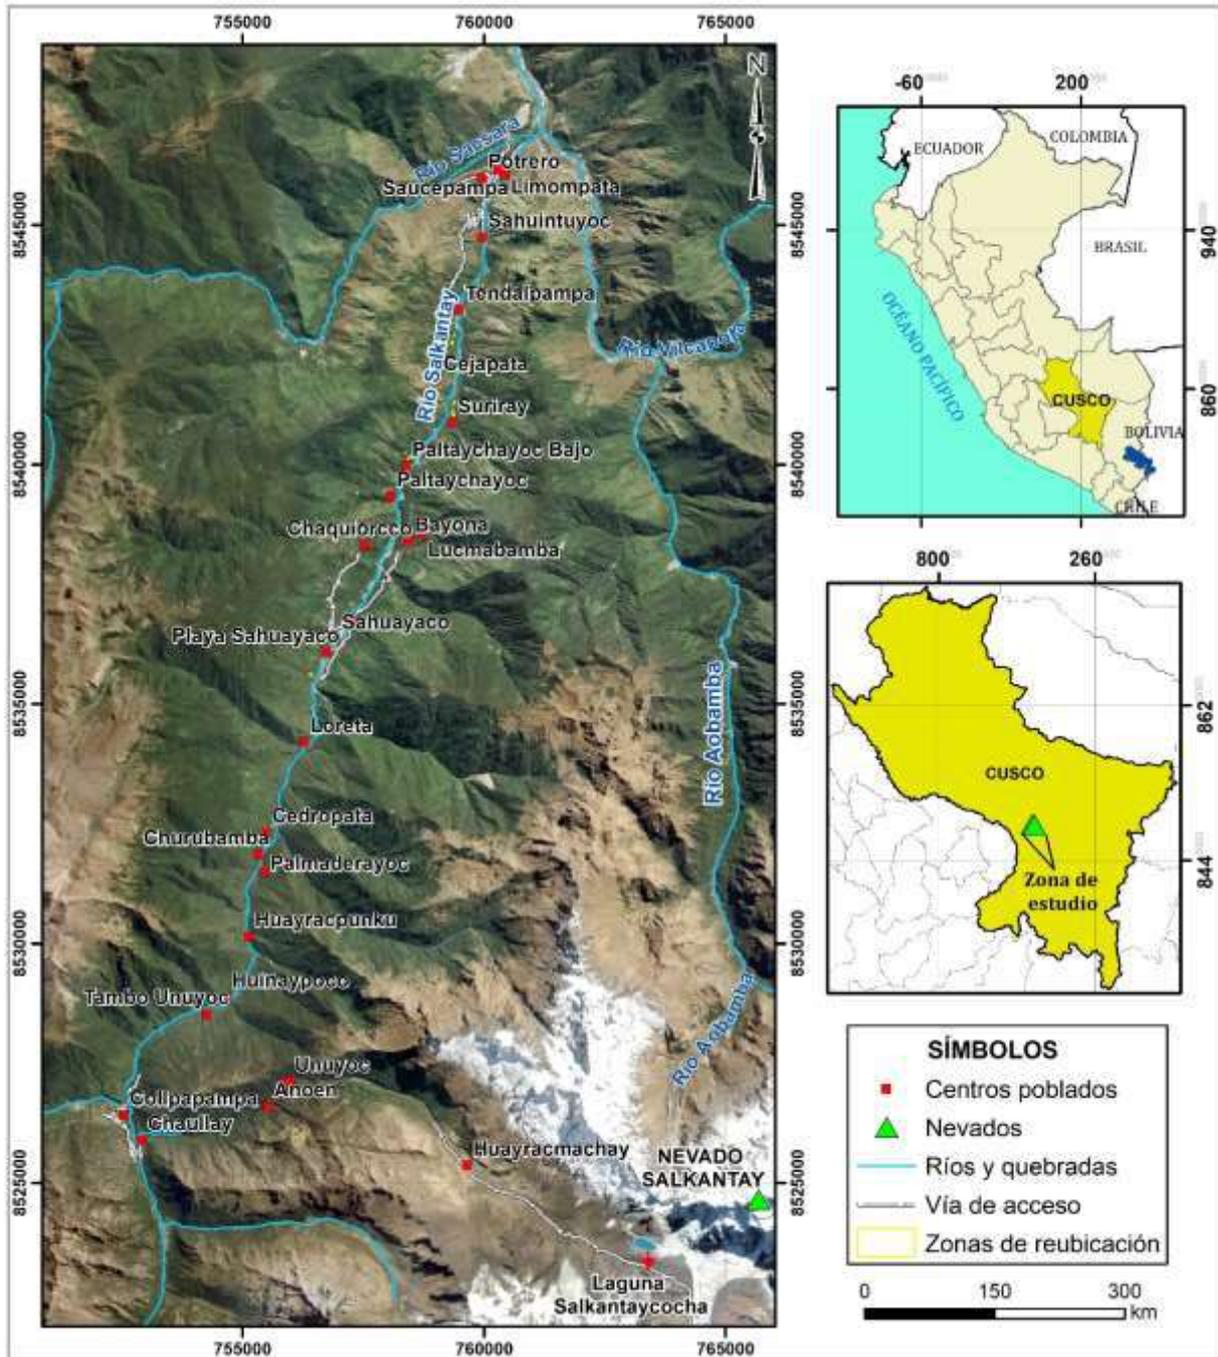
Figura 1. Mapa de ubicación de las nuevas zonas de reubicación para los sectores afectados por el aluvión del 23 de febrero de 2020, distrito de Santa Teresa, provincia de La Convención, región Cusco.

Los terrenos propuestos como zonas de acogida para los sectores Rayampata, Sahuayaco, Cochapampa, Bayona, Lucmabamba, Paltachayoc, Paltachayoc Bajo, Suriray, Tendalpampa, Cejapata, Huertahuayco y Sahuintuyoc, se ubican en el valle de la subcuenca del río Salkantay, distrito de Santa Teresa, provincia de La Convención, región Cusco (cuadro 1 y figura 1).
