SISMO DE MALA DEL 22 DE JUNIO 2021 (M6.0) Y NIVELES DE SACUDIMIENTO DEL SUELO

Informe Técnico N°0013-2021/IGP CIENCIAS DE LA TIERRA SÓLIDA

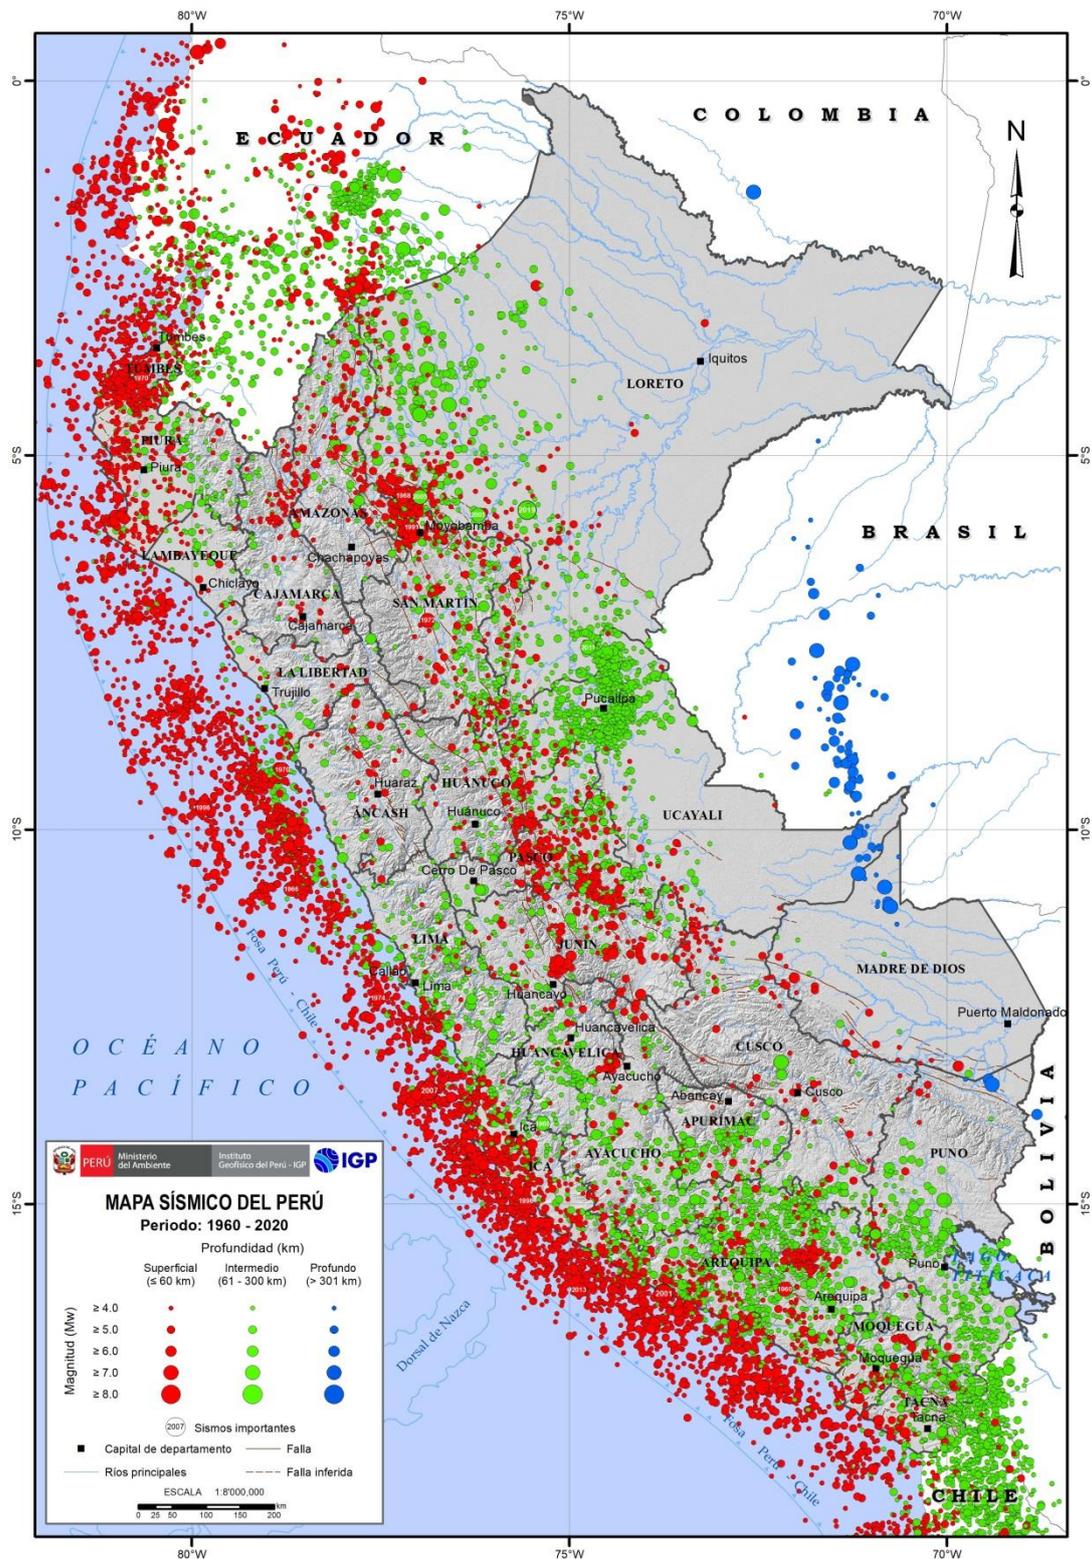
Figura 1.- Mapa Sísmico del Perú para el periodo 1960 y 2020. La magnitud de los sismos es diferenciado por el tamaño de los círculos y la profundidad de sus focos por el color de los mismos. Los círculos con número inscrito en su interior indican la ubicación y año de ocurrencia de los grandes sismos.

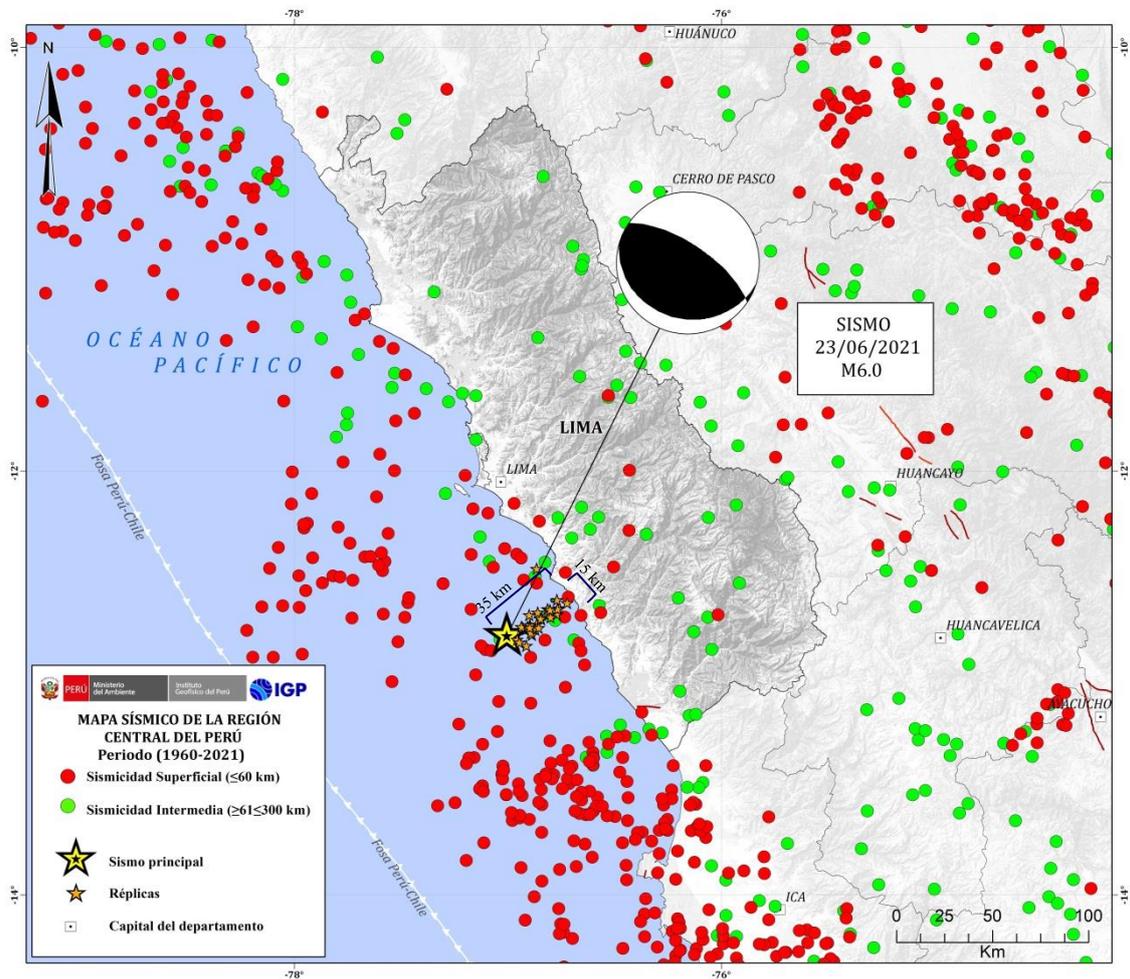
Figura 2.- Distribución espacial de la sismicidad en la región central del Perú. La profundidad de los sismos es indicado con el color de los símbolos. La estrella grande indica la ubicación del sismo de Mala del 22 de junio del 2021 y las estrellas pequeñas, las réplicas ocurridas en las primeras 96 horas después del sismo principal formando un área de ruptura de 35x15 km. La esfera corresponde al mecanismo focal propuesto por la USGS.

Los parámetros hipocentrales del sismo del 22 de junio del 2021 fueron obtenidos utilizando información de las estaciones sísmicas que integran la Red Sísmica Nacional (RSN) y los valores obtenidos son (Figura 2):

En la Figura 2 se presenta la ubicación del epicentro del sismo del 22 de junio 2021, junto a los epicentros correspondientes a los sismos ocurridos en la región central del Perú entre los años 1960 al 2021 (>M4.5). De acuerdo a la ubicación del epicentro, el sismo ocurrió en una

zona de continua ocurrencia de sismos asociados al proceso de convergencia entre las placas de Nazca y Sudamericana (círculos rojos).

Según la Figura 2, el sismo de Mala fue seguido, en las primeras 96 horas, por un total de 19 réplicas, siendo la ocurrida el 23 de junio a horas 07h 02min (Hora Local), el de mayor magnitud (M4.8) y cuyo sacudimiento del suelo fue percibido en las localidades de Mala, Chilca y ciudad de Lima Metropolitana y Callao con intensidades de III (MM). En la Figura 6 se puede observar el sismograma de la estación sísmica de Guadalupe con el registro del sismo principal y de las réplicas ocurridas durante las primeras 10 horas.

Asimismo, en las Figuras 2 y 3 se observa que las réplicas se distribuyen espacialmente formando un área de ruptura de forma rectangular de 35 x 15 km, desde el epicentro del sismo hacia la línea de costa con orientación aproximada de este-oeste. Del mismo modo, según el mecanismo focal reportado por el USGS (2021), la ruptura se habría desarrollado debido a fuerzas compresivas (mecanismo focal inverso) debido al proceso de convergencia y fricción de las placas de Nazca y Sudamérica sobre un plano inclinado con un ángulo de 69° en dirección NE. Asimismo, según la USGS (2021) el momento sísmico es del orden de 7.547×10^{17} N-m, equivalente a una magnitud de M5.8.

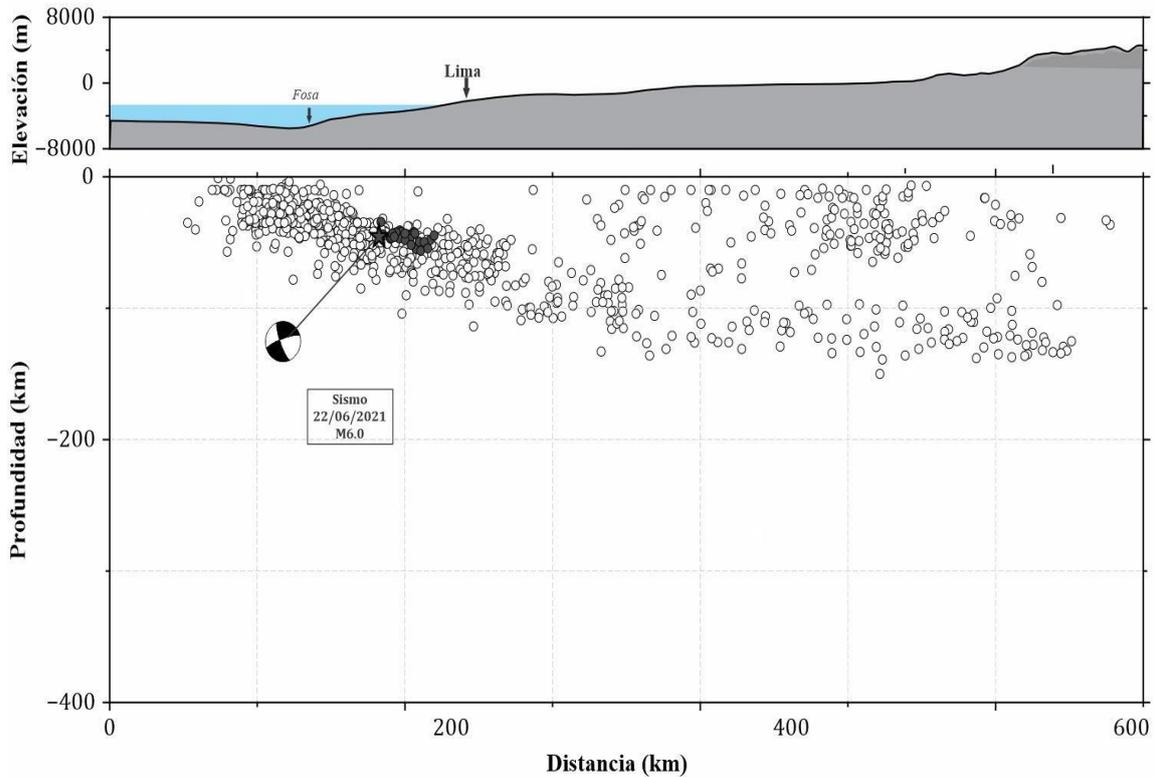
Figura 3. Sección vertical de la sismicidad en la región central del Perú y ubicación del sismo de Mala del 22 de junio, 2021. Los puntos de color negro indican la ubicación de las réplicas ocurridas durante 96 horas después del sismo principal. La esfera corresponde a la proyección en profundidad del mecanismo focal propuesto por la USGS.

En profundidad, el foco del sismo de Lima sigue el patrón de sismicidad definido para esta región; es decir, los focos sísmicos se distribuyen sobre un plano inclinado con un ángulo del orden de 30° hasta una profundidad de 100 – 120 km, para luego continuar su distribución de manera casi horizontal hasta distancias de 700 km desde la fosa (Figura 3). En conjunto, la distribución en los sismos en profundidad, sugieren que los sismos que se inician en la fosa peruano-chilena configuran hasta los

primeros 60 km de profundidad la geometría de la superficie de fricción entre las placas de Nazca y Sudamérica y por debajo de dicha profundidad, los sismos ocurrirían debido a la deformación interna de la placa de Nazca que se introduce por debajo del continente.

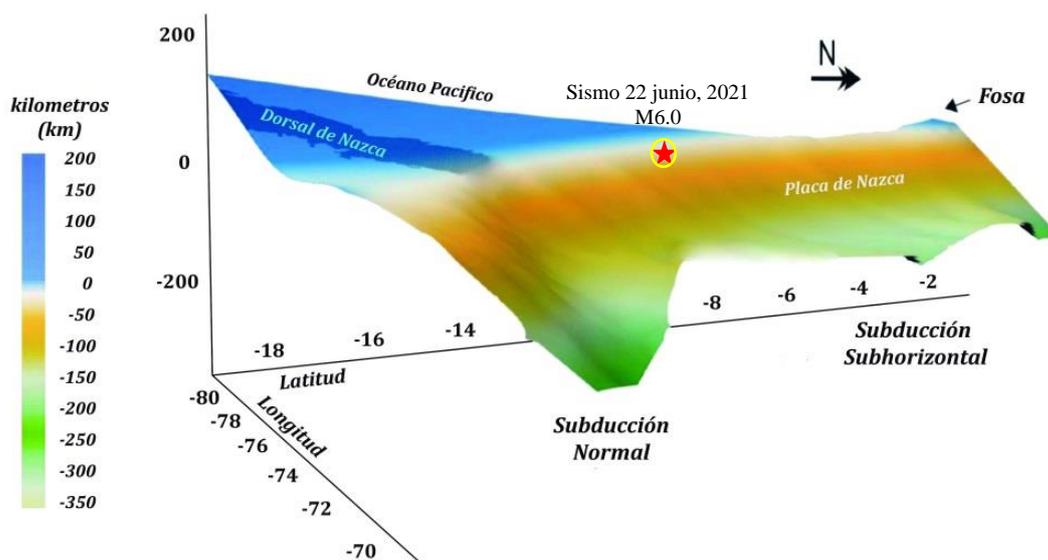
Figura 4. Geometría de la placa de Nazca en el proceso de subducción en el borde occidental del Perú. La estrella indica la ubicación aproximada del hipocentro del sismo de Mala del 22 de junio (M6.0), 2021

En general, la distribución espacial de la sismicidad en profundidad ha permitido configurar la geometría de la placa de Nazca en el proceso de subducción y tal como se observa en la Figura 4, en las regiones centro y norte, la placa de Nazca se introduce por debajo del continente hasta una profundidad de 100-120 km para luego desplazarse de manera casi horizontal; mientras que, en la región sur, lo hace de manera continua hasta los 350 km de profundidad. Estas tendencias de sismicidad y geometrías de la subducción fueron ya descritas por Stauder (1975), Cahill y Isacks (1991), Tavera y Buforn (2001).

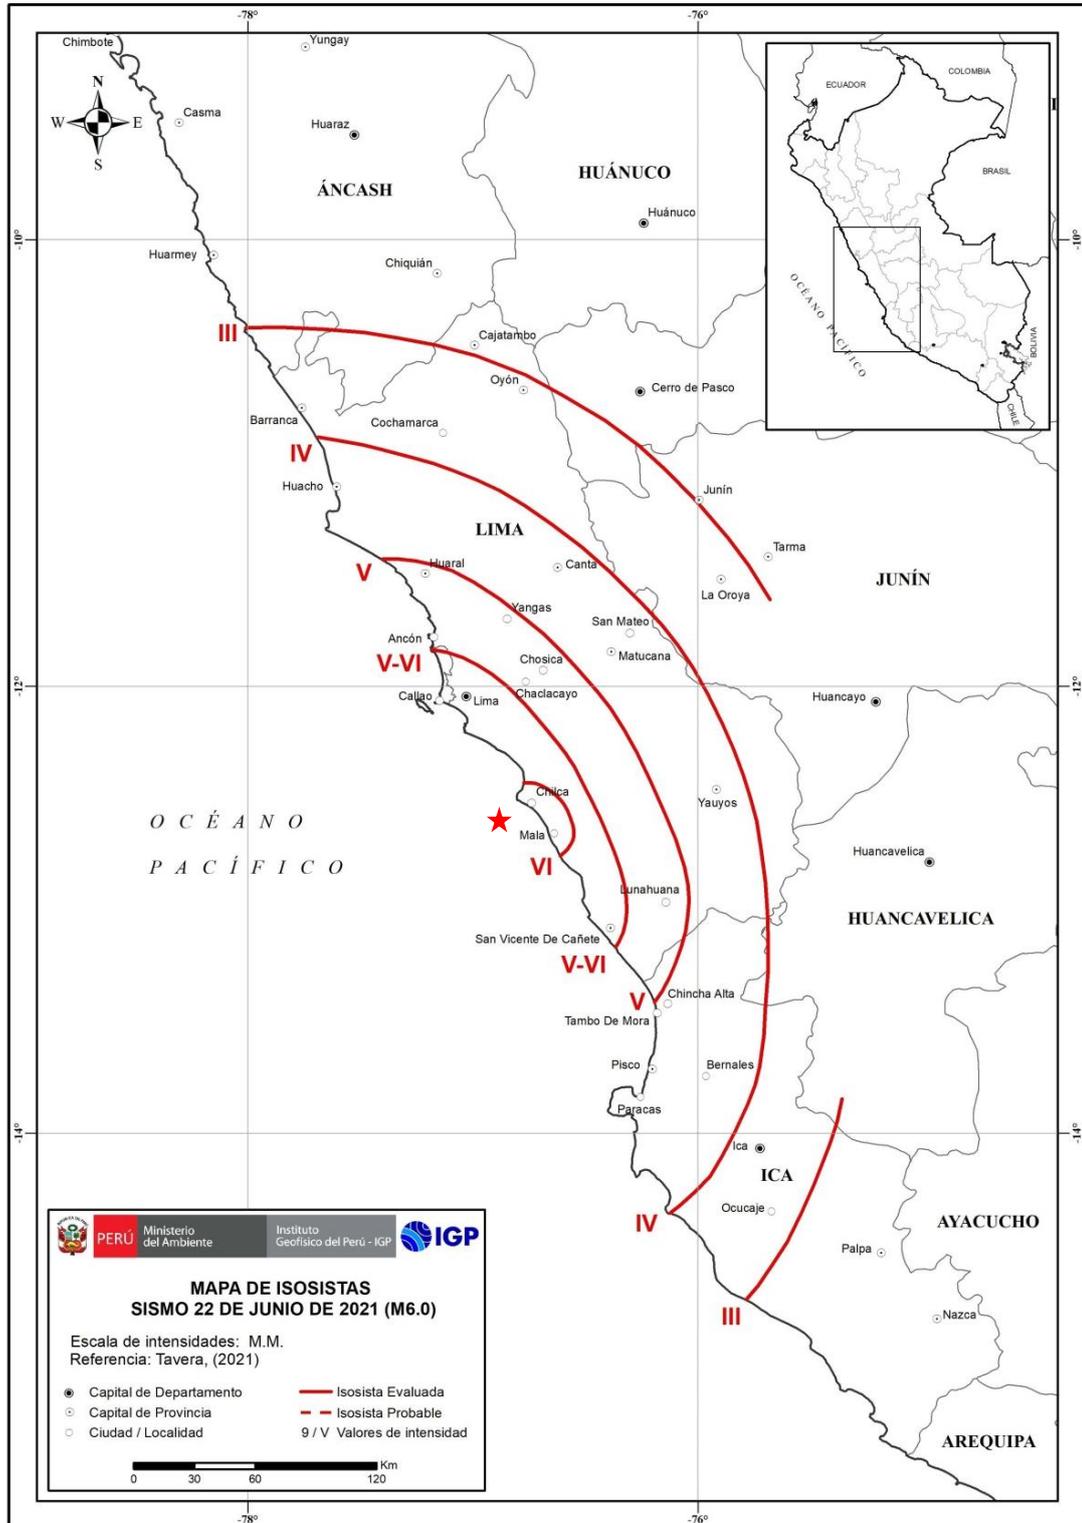
Figura 5.- Mapa de intensidades en la escala Mercalli Modificada para el sismo de Mala del 22 de junio del 2021 (M6.0)

Después de ocurrido el sismo de Mala, se realizó la evaluación del radio de percepción del sacudimiento del suelo y los posibles daños y efectos que el sismo podría haber producido en el entorno de su epicentro. Las evaluaciones fueron realizadas por el personal del Centro Sismológico Nacional (CENSIS) a cargo del Instituto Geofísico del Perú (IGP), mediante encuestas vía línea telefónica a dos o tres personas de cada área urbana y la información obtenida fue interpretada con la escala de Mercalli Modificada (Figura 5):

Mala y Chilca (Intensidad VI-MM): El sacudimiento del suelo fue intenso y causó pánico en toda la población que salieron a las calles. Se produjo fuerte vibración de ventanas y puertas, caída de objetos en viviendas y en supermercados. En carreteras se produjo el desprendimiento de piedras, al menos cinco viviendas afectadas y rotura de vidrios de ventanas.

Lima, Callao y Cañete (Intensidad V-VI - MM): El movimiento del suelo fue fuerte y percibido por toda la población que salieron a la calle. Se produjo fuerte vibración de ventanas, puertas y la percepción de ruido de fondo. Daños menores en viviendas y algunos edificios, además, de pequeñas fisuras en suelos inestables. Desplome de paredes de algunas viviendas, caída de bloques de techo falsos en oficinas.

Lunahuana, Chosica, Yangas, Ancón, Huacho (Intensidad V-MM): El movimiento intenso del suelo fue percibido por toda la población. Fuerte vibración de ventanas y puertas; además de fuerte ruido de fondo. La mayoría de población salió a las calles.

Ica, Pisco, Chincha, Matucana, Canta y Huaral (Intensidad IV-MM): El movimiento del suelo fue moderado y percibido por varias personas, vibración de ventanas y oscilación de objetos. Algunas personas salieron a la calle.

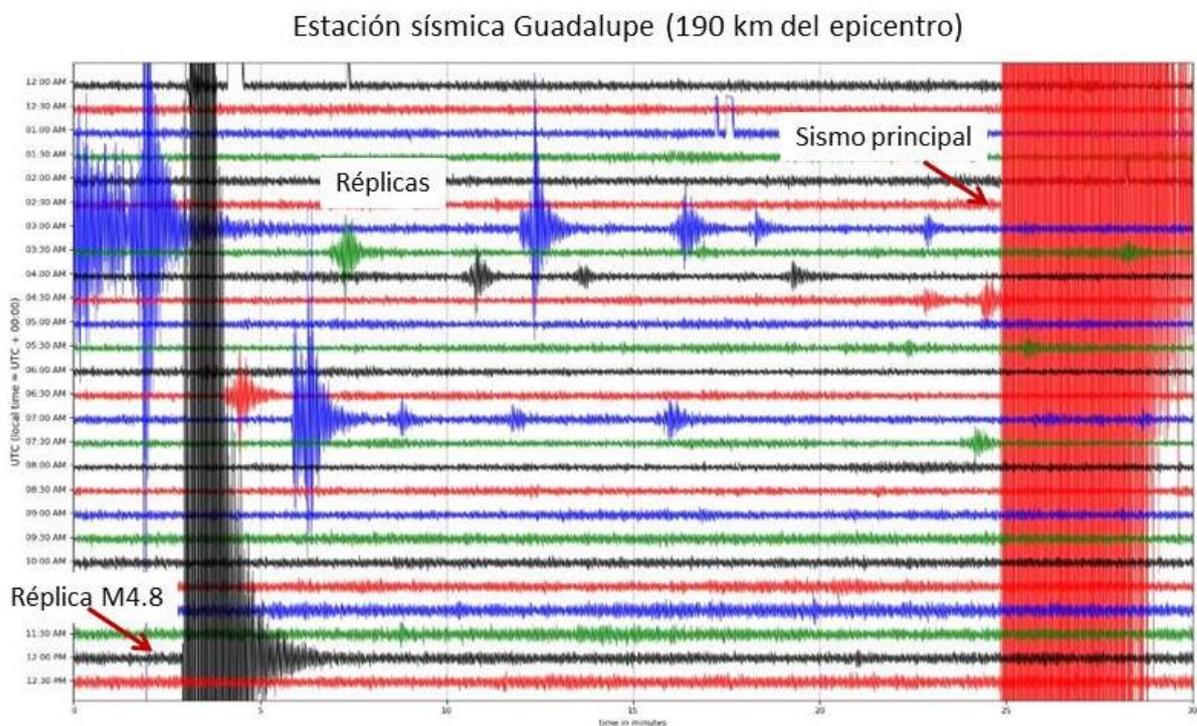
Figura 6.- Sismograma de la estación Guadalupe ubicada a una distancia de 190 km del epicentro del sismo de Mala. Se muestra el registro del sismo principal y de la serie de réplicas ocurridas en las primeras 10 horas después de ocurrido el evento principal.

En general, el tamaño de cada señal sugiere la variada magnitud de las réplicas.

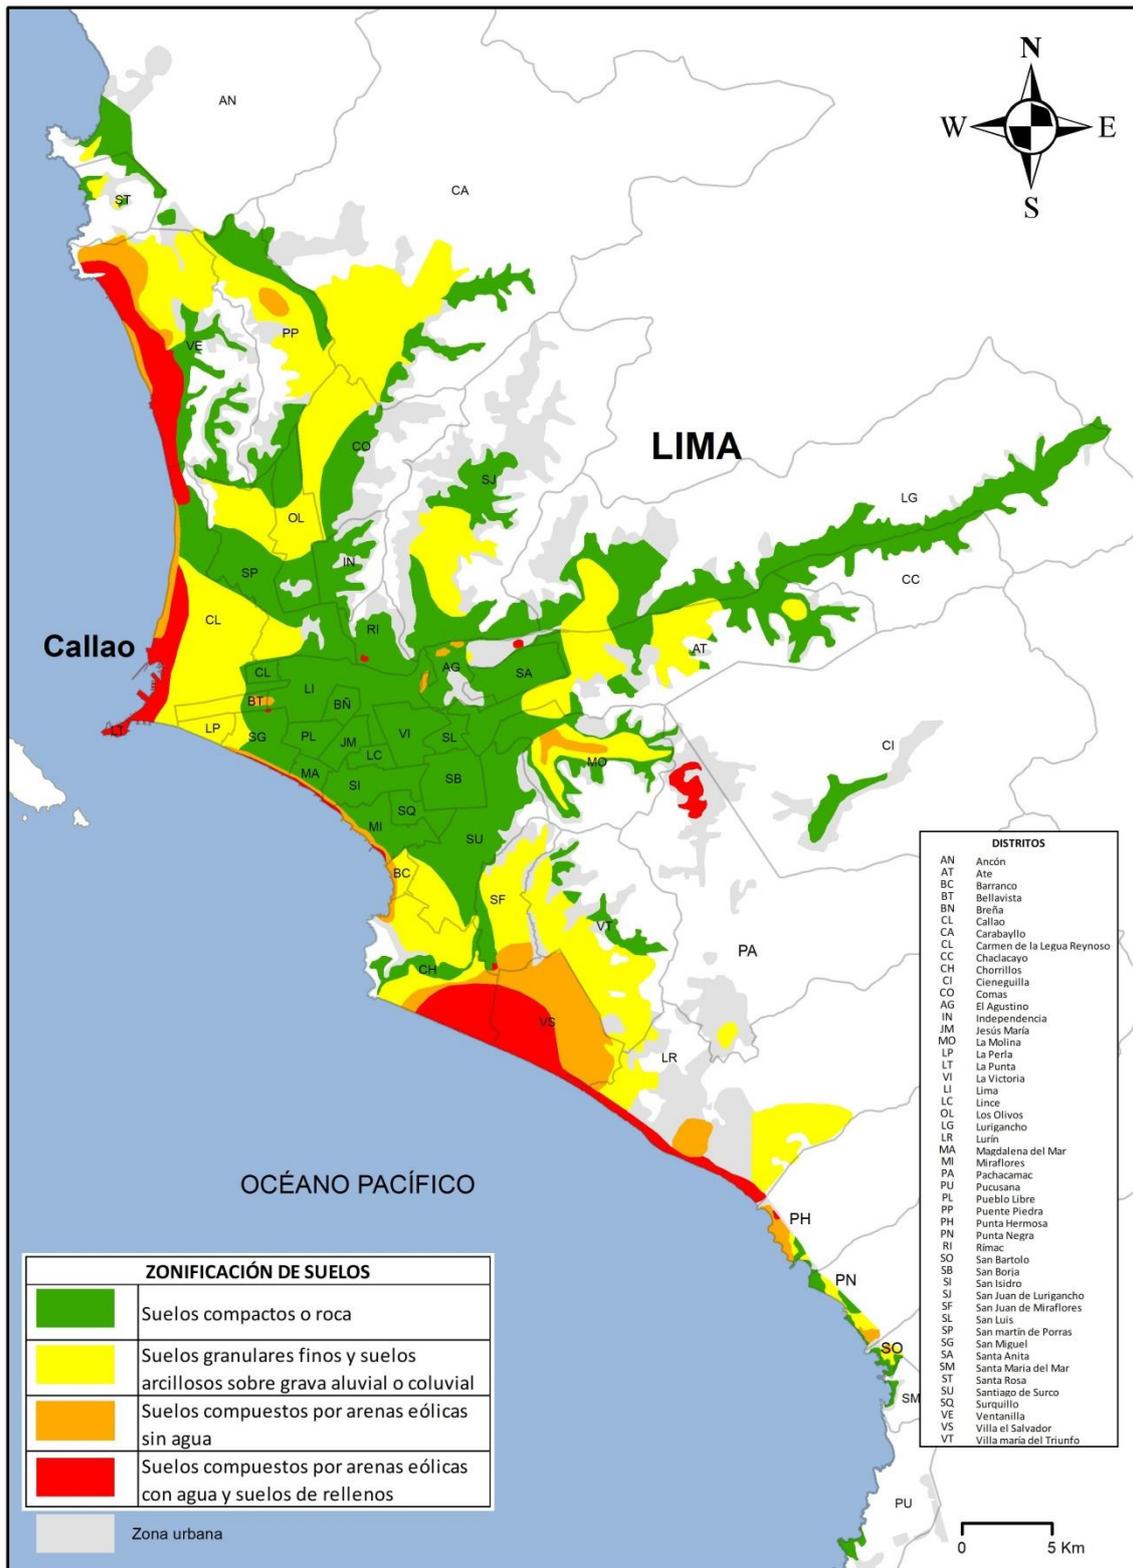
Figura7.- Mapa de zonificación geotécnica de suelos para Lima y Callao según el Proyecto SIRAD (2011) y CISMID (2005)

En la Figura 7, se presenta el mapa de distribución de suelos para la Lima y Callao elaborado por el Proyecto SIRAD (2011) y el CISMID (2005). Según esta información, los suelos del distrito de Villa el Salvador y parte de Chorrillos están compuestos por arenas eólicas con y sin agua, además de suelos de rellenos en donde, a la ocurrencia de un sismo, se esperaría que las ondas sísmicas se amplifiquen generando procesos de deslizamientos, asentamientos y licuación de suelos (áreas de color rojo y naranja). En similar situación estarían los suelos de la zona costera del distrito de Ventanilla y Callao. Las áreas de color amarillo consideran a los distritos cuyos suelos granulares finos y sueltos arcillosos sobre grava aluvial o coluvial, tendrían a la ocurrencia de un comportamiento dinámico moderado. Los suelos que responderían de manera adecuada se encuentran en las áreas de color verde y estarían compuestas por materiales compactos y en algunos lugares por roca.

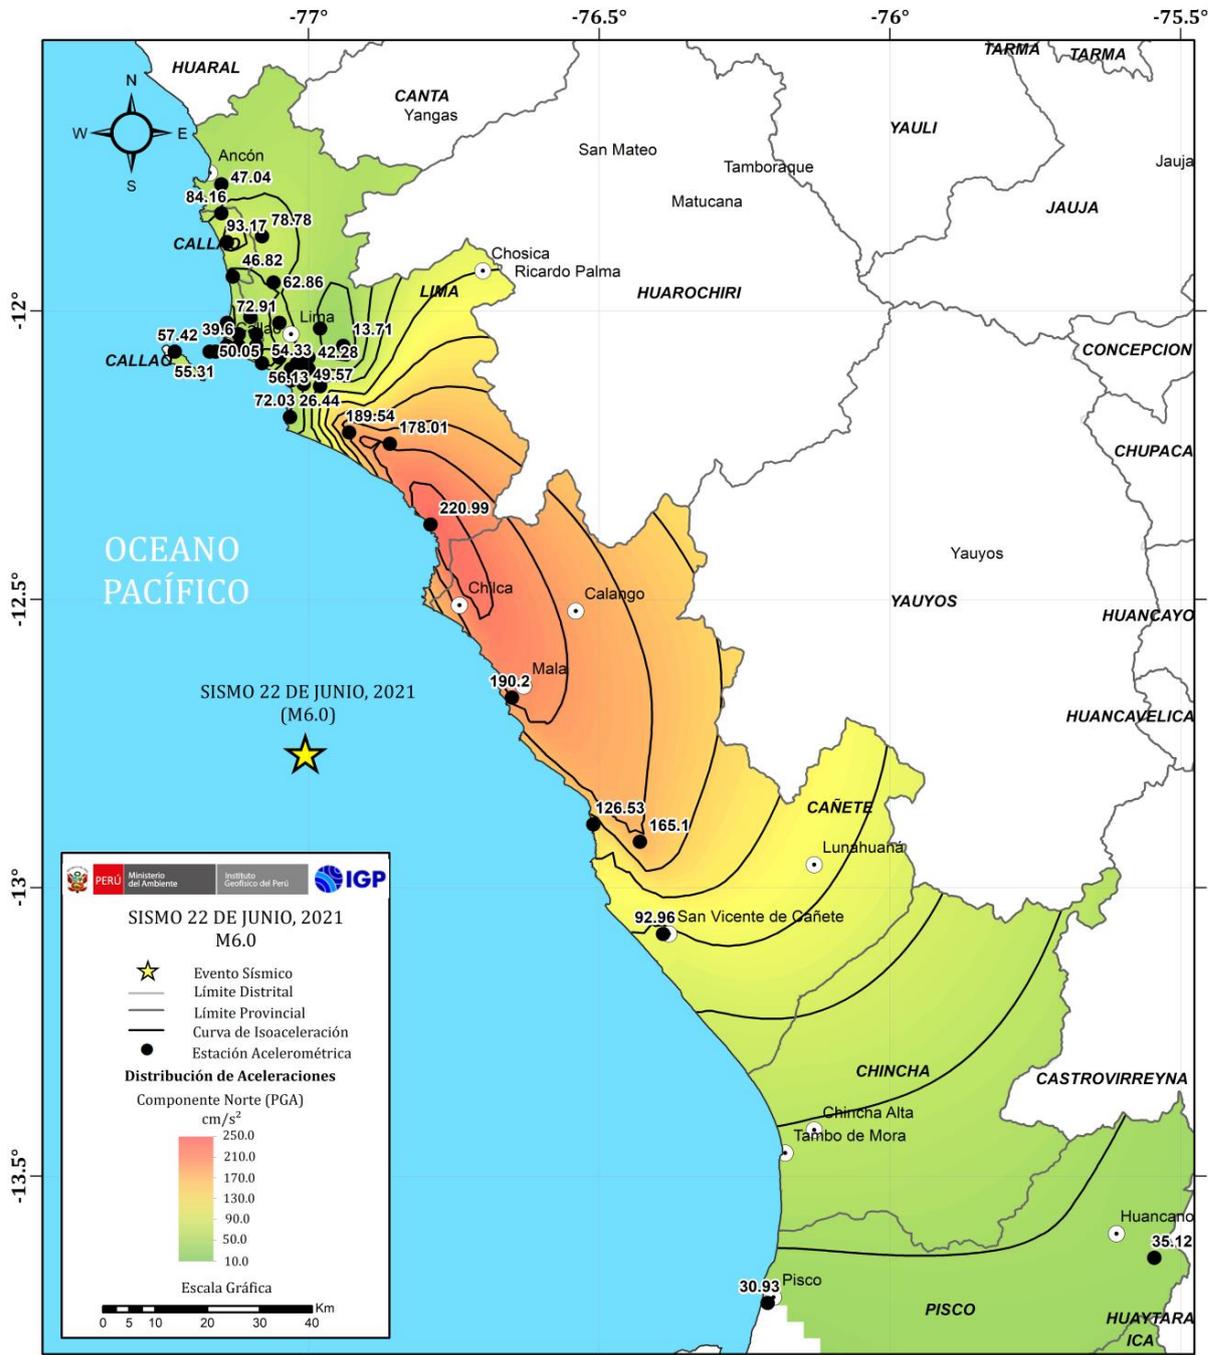
Figura 8.- Aceleraciones registradas en la componente norte-sur debido al sismo de Mala del 22 de abril 2021 (ver Figura 2)

En las Figuras 8 y 9, se muestra los mapas de iso-aceleraciones correspondientes a las componentes horizontales registradas en cada estación acelerométrica; es decir, componente norte-sur (NS) y este-oeste (EO), siendo sus principales características las siguientes:

- **Componente Norte-Sur:** las mayores aceleraciones de registraron en la zona costera entre las localidades de Asia, Mala, Chilca, Punta Negra y el distrito de Villa El Salvador con valores entre 165 a 220 cm/seg^2 , siendo el mayor valor de aceleración registrado en las áreas urbanas de Maria del Mar, Punta Negra, Punta Hermosa. En Lima y el Callao, las aceleraciones registradas fueron entre 50 y 90 cm/seg^2 .
- **Componente Este-Oeste:** las mayores aceleraciones de registraron en la zona costera entre las localidades de Asia, Mala, Chilca, Punta Negra y el distrito de Villa El Salvador con valores entre 170 a 230 cm/seg^2 , siendo el mayor valor de aceleración registrado en las áreas urbanas de Villa El Salvador. En Lima y el Callao, las aceleraciones registradas fueron entre 40 y 70 cm/seg^2 .

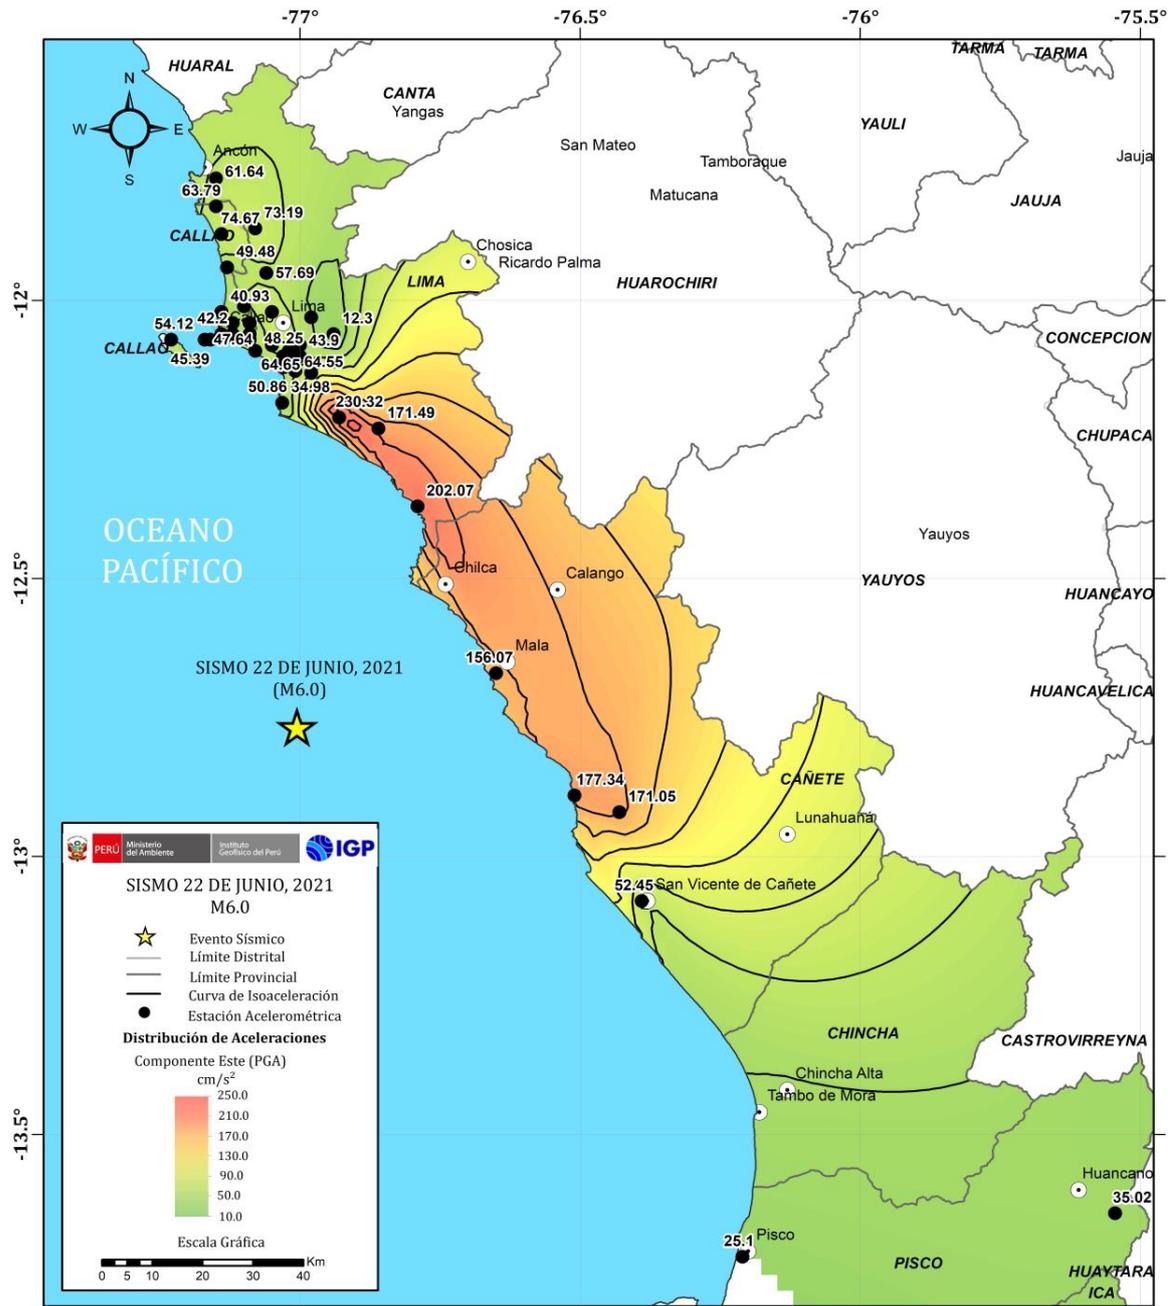
Figura 9.- Aceleraciones registradas en la componente este-oeste debido al sismo de Mala del 22 de junio 2021 (ver Figura 2)

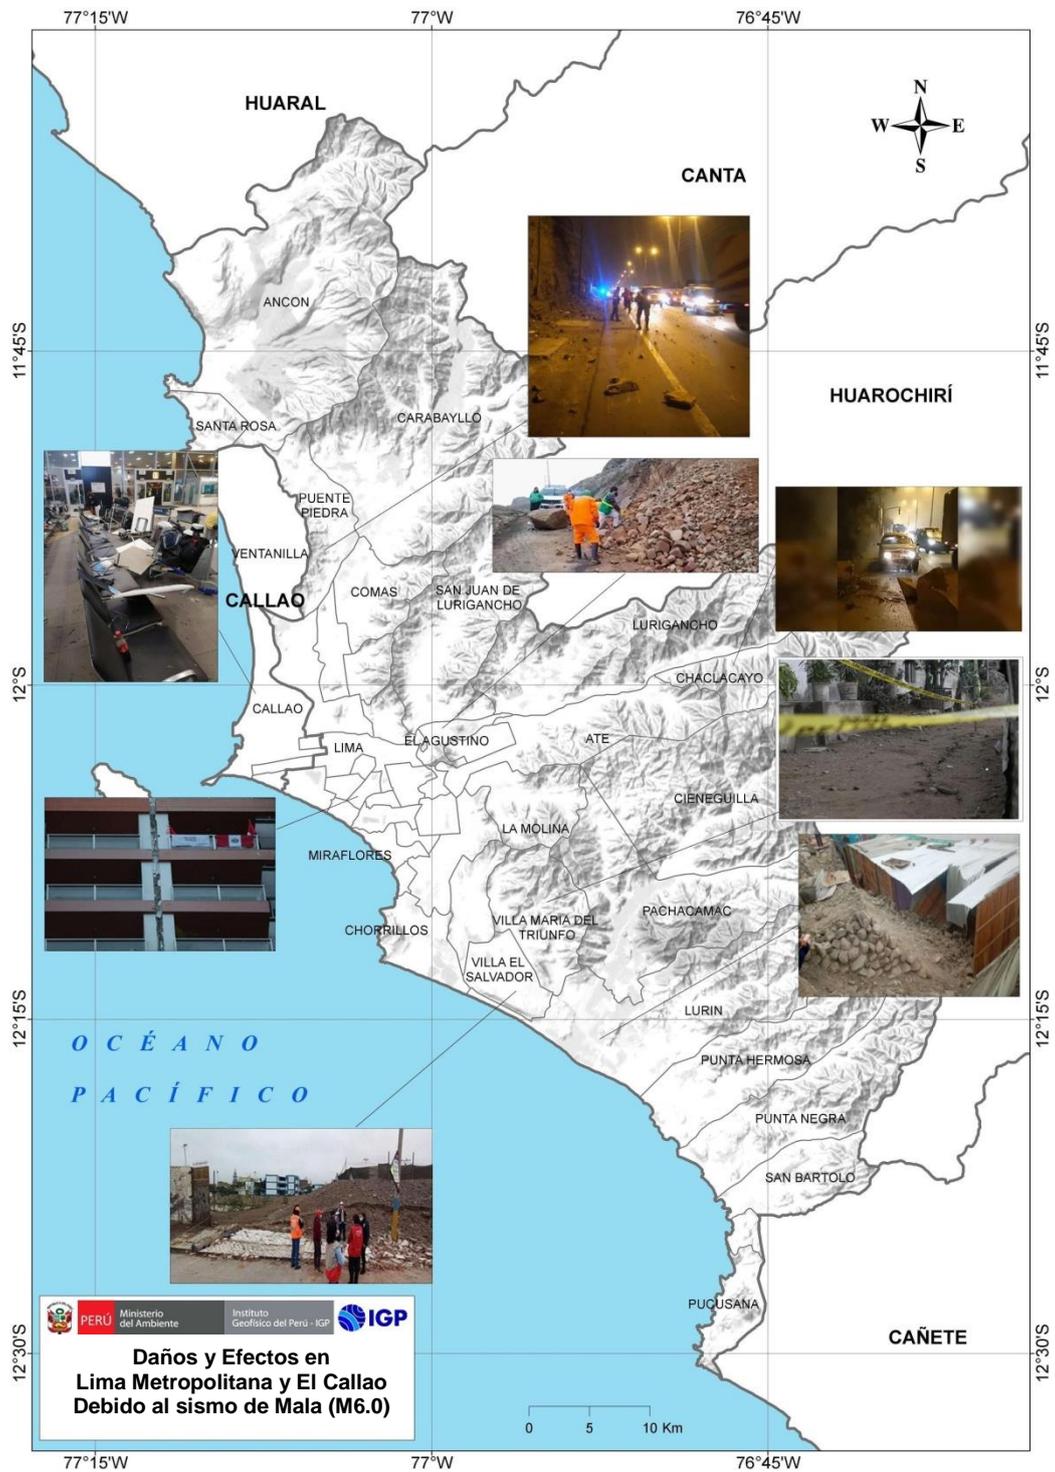
Figura 10.- Algunos de los daños y efectos producidos en Lima Metropolitana debido al sacudimiento del suelo producido por el sismo de Mala del 22 de junio, 2021 (Fuente: publicaciones realizadas por diversos medios de comunicación)

Por otro lado, según reportes de INDECI y diversos medios de comunicación, los daños y efectos producidos por el sacudimiento del suelo en Lima Metropolitana y El Callao debido al sismo de Mala, fueron muy puntuales y entre los principales se pueden mencionar la caída de piedras en carreteras, fisuras en suelos blandos, desplome de paredes y daños parciales en viviendas, así como la caída de techos falsos en oficinas y de objetos en supermercados (Figura 10). En la provincia de Cañete, se presentaron deslizamientos de piedras en carreteras y daños parciales en algunas viviendas de adobe.
