“MEJORAMIENTO Y AMPLIACIÓN DEL SERVICIO DE PROTECCIÓN CONTRA INUNDACIONES Y DESLIZAMIENTOS CON DEFENSA RIBEREÑA EN EL RÍO OLIA Y CANALES EN LAS QUEBRADAS MALCAMAL Y CHILCHOS EN LA LOCALIDAD DE PIPUS, DISTRITO DE SAN FRANCISCO DE DAGUAS, PROVINCIA DE CHACHAPOYAS, REGIÓN AMAZONAS”

EVALUACIÓN DEL RIESGO POR INUNDACIÓN FLUVIAL DEL RÍO OLIA EN EL ANEXO PIPUS, DISTRITO SAN FRANCISCO DE DAGUAS, CHACHAPOYAS, AMAZONAS

DICIEMBRE DE 2021

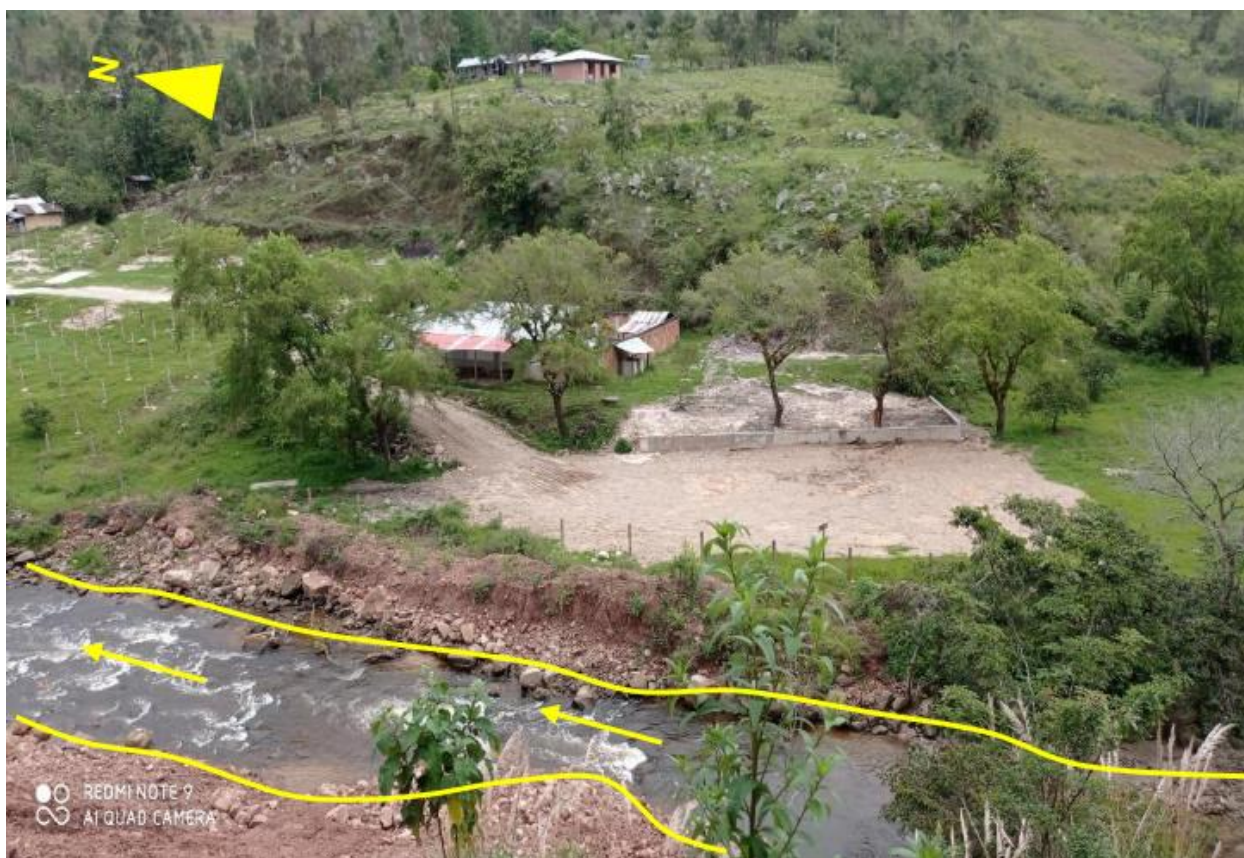
Fotografía 1: Lecho fluvial del río Olia, cuyas aguas fluyen en dirección predominante sureste - noroeste

Es el canal excavado por el flujo de agua de un río y los sedimentos que este transporta durante todo su desarrollo y evolución. La morfología del lecho depende del caudal, la pendiente, el tamaño de los sedimentos y de lo erosionable que sea el sustrato rocoso; es decir, es producto de un equilibrio dinámico entre la carga de sedimentos y su capacidad de transporte. El lecho fluvial del río Olia discurre en dirección predominante sureste – noroeste, el área urbana del poblado de Pipus se ubica en ambos márgenes del mismo.

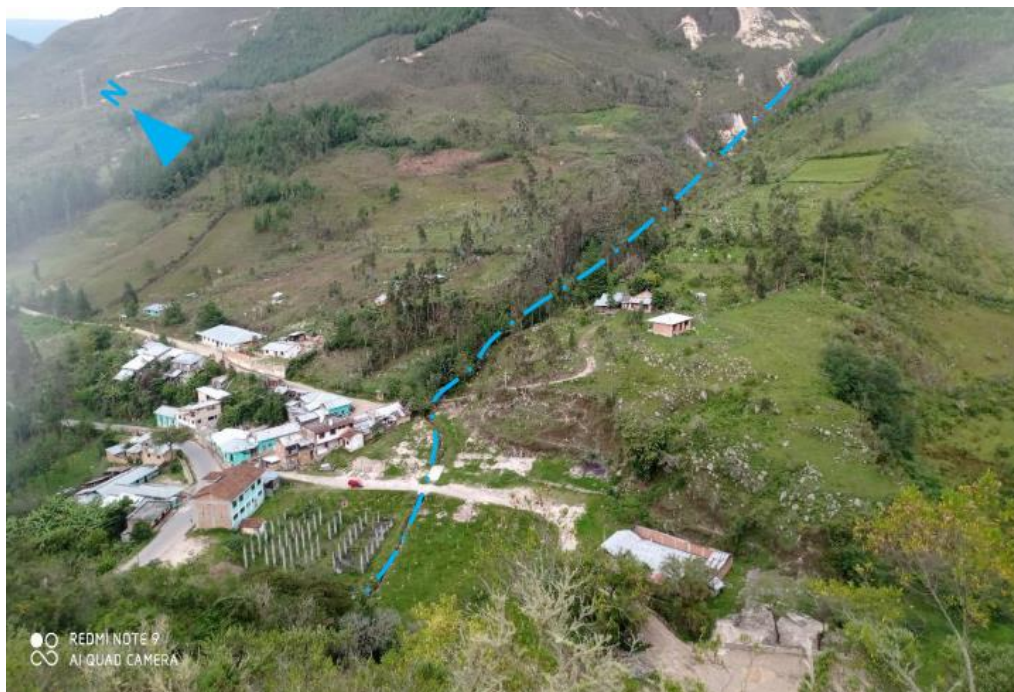
Fotografía 2: Cauce aluvial de la quebrada Malcamal (línea celeste) que presenta caudal permanente durante todo el año, susceptible a la ocurrencia de flujos debido a la pendiente del terreno y presencia de derrumbes en la parte media alta de la subcuenca

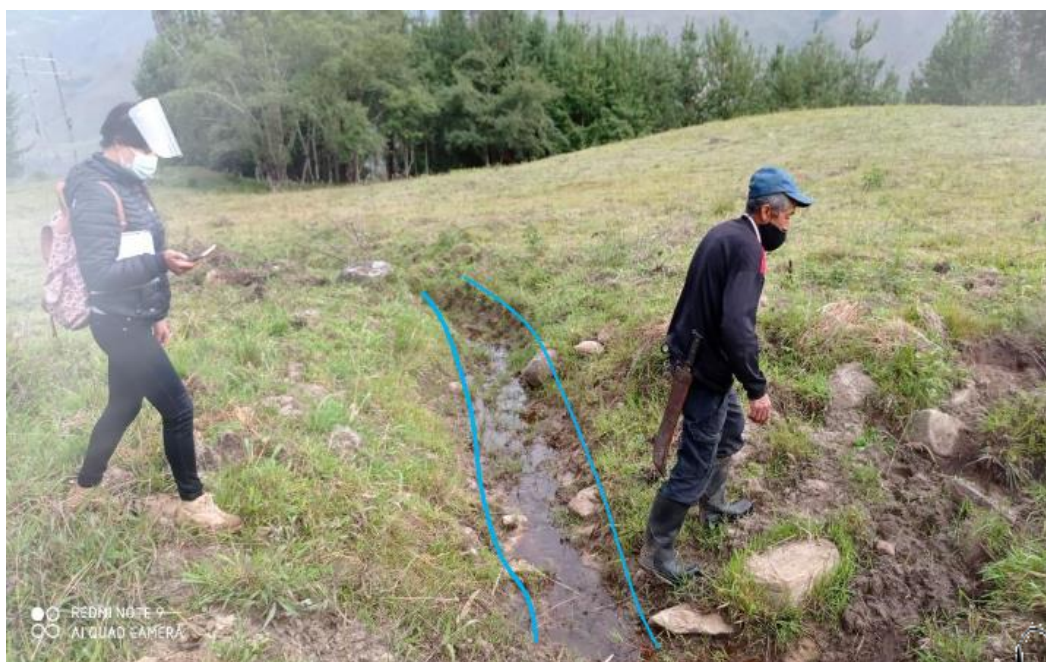
Fotografía 3: Tributarios de la quebrada Chilchos aguas arriba de la subcuenca, cuyo cauce aluvial tiene agua permanente durante todo el año

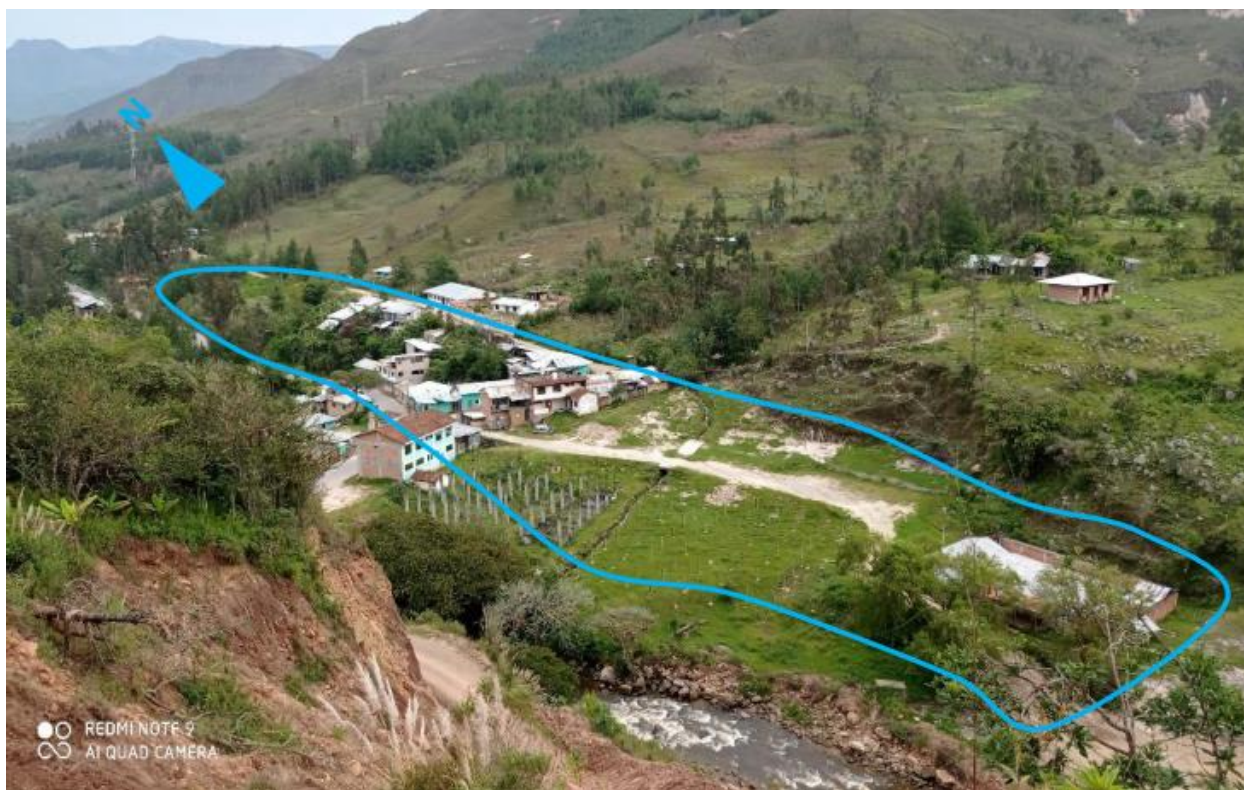
Fotografía 4: Terraza aluvial (polígono celeste) sobre la cual se asienta el área urbana del poblado Pipus

Superficie llana, cuyo relieve presenta pendientes menores a 15°. Generalmente se encuentra conformada por materiales heterogéneos de origen aluvial (clastos subangulosos a subredondeados envueltos en una matriz areno-limosa) y capas delgadas de limos.

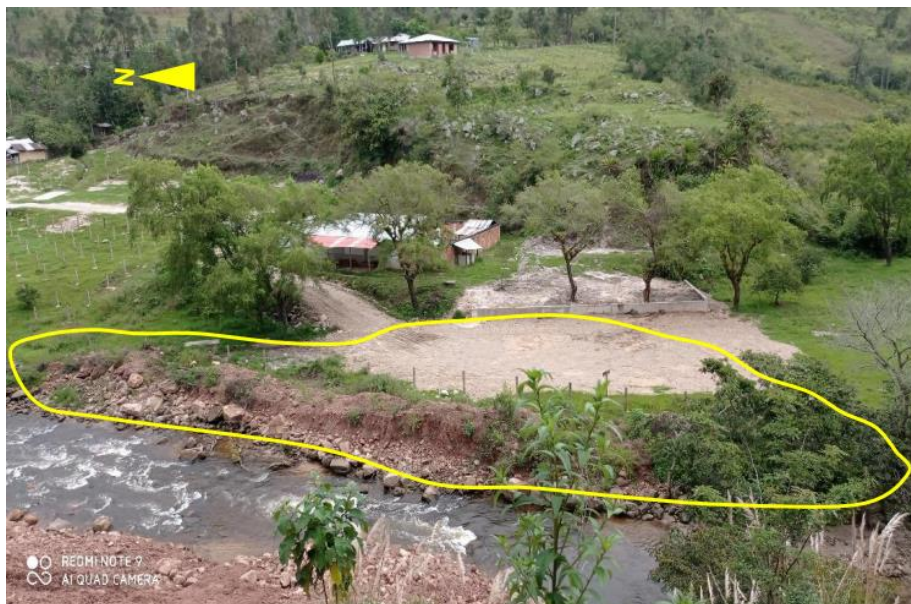
Fotografía 5: Llanura de inundación (polígono amarillo) identificado en el margen derecho del río Olia

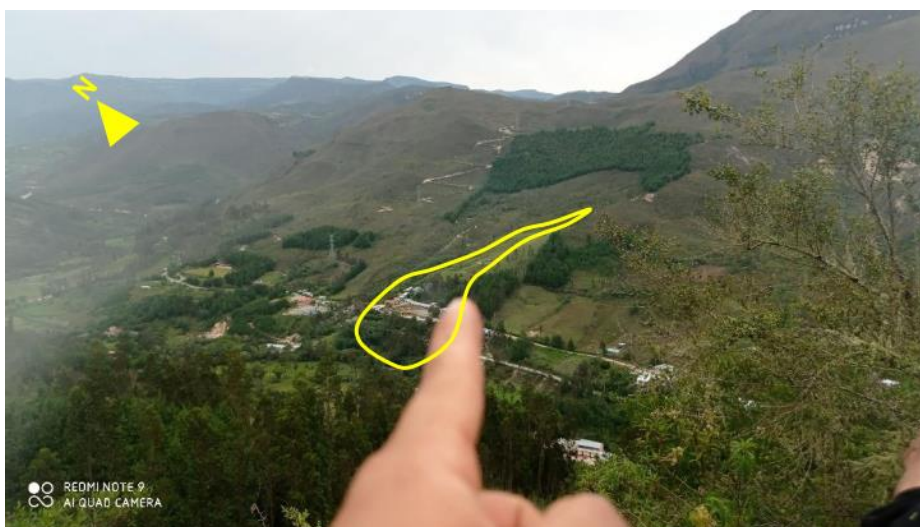
Fotografía 6: Abanico aluvial antiguo que aparentemente ha sido conformado por flujos que han ocurrido anteriormente

Conforma superficies inclinadas que se encuentran en la parte baja de las quebradas, constituyen zonas de depósito de materiales que han sido erosionados desde las cabeceras de las subcuencas y han sido transportados pendiente abajo por el flujo aluviónico de las quebradas. Su origen y formación se debe a la ocurrencia de flujos de detritos y lodos.

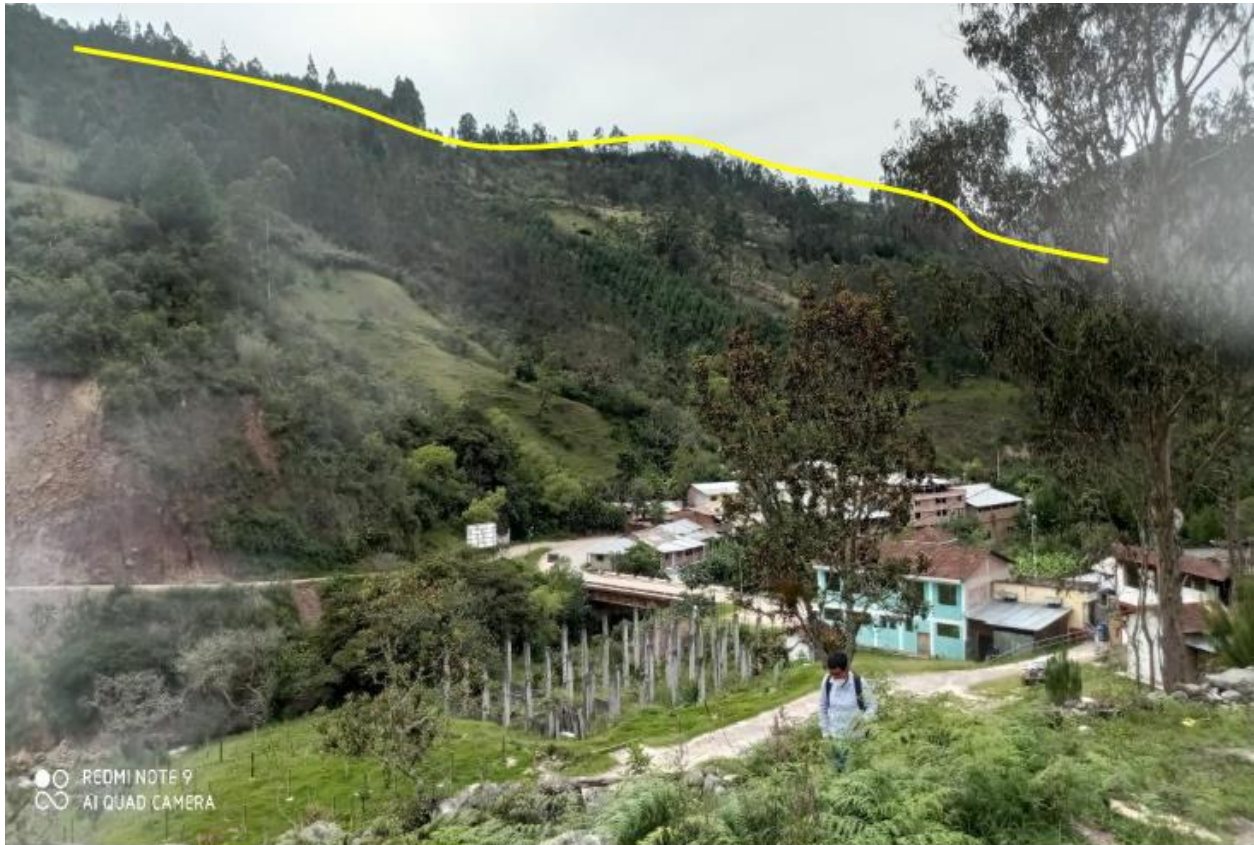
Fotografía 7: Abanico aluvial antiguo que aparentemente ha sido conformado por flujos que han ocurrido anteriormente

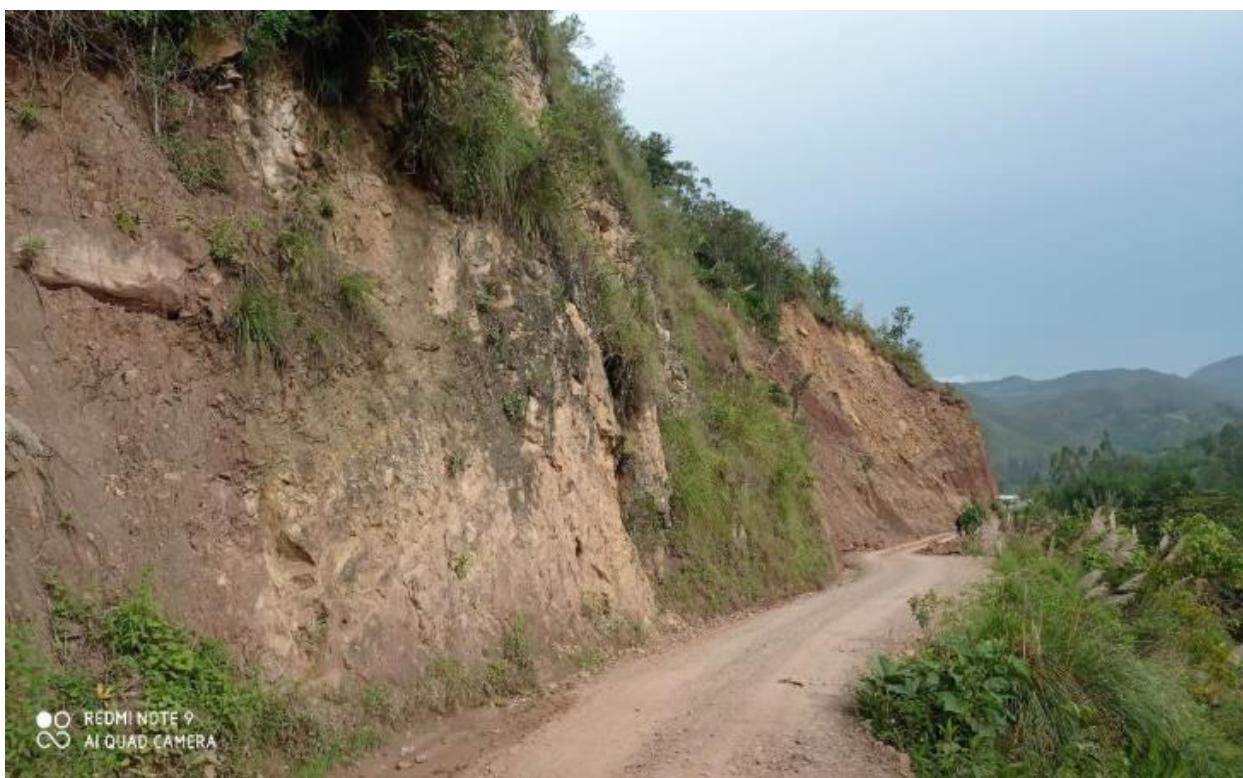
Fotografía 8: Areniscas meteorizadas en el margen izquierdo del río Olia

Está conformada por areniscas y lutitas rojas con intercalaciones de conglomerados de naturaleza calcárea y areniscas cuarzosas, afloran en el margen izquierdo del río Olia, específicamente a 50m del área urbana.

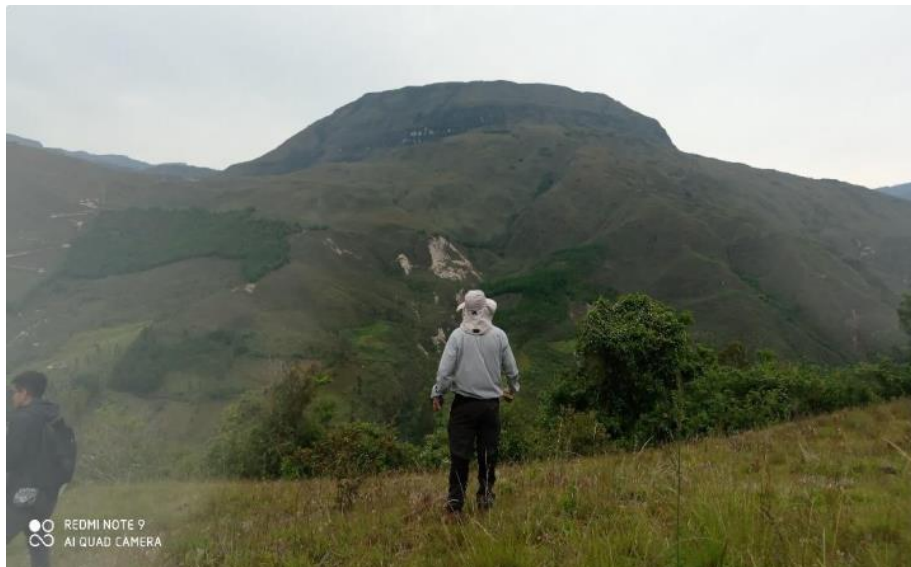
Fotografía 9: Areniscas cuarzosas de color blanco en los afloramientos del margen derecho del río Olia

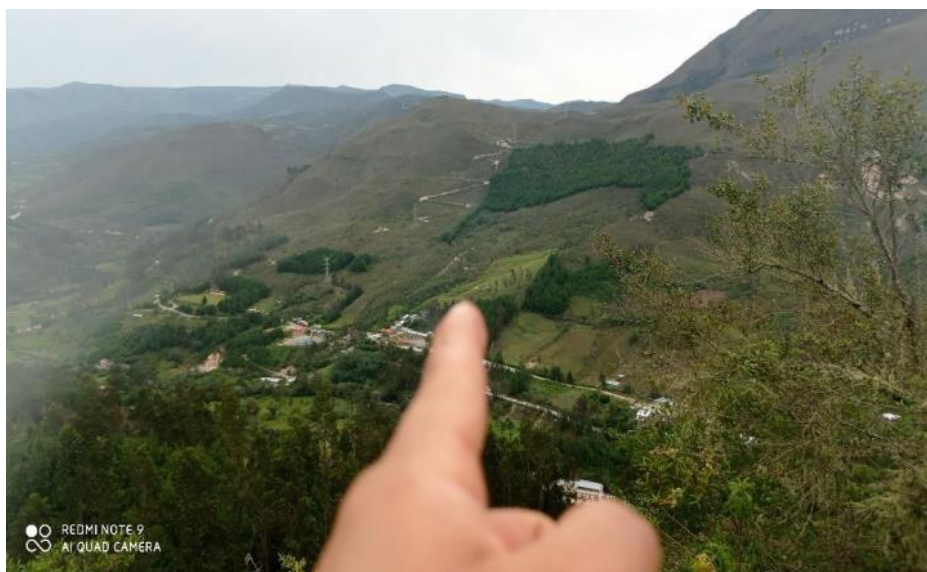
Fotografía 10: Depósito aluvional en la ladera del lado derecho del río Olia, aparentemente formado por flujos aluviónicos antiguos que han depositado materiales sobre la ladera

Los depósitos aluvionales están conformados por materiales heterogéneos, como bloques de roca, gravas subredondeadas, arenas y limos que han resultado de antiguos aluviones que han descendido por las quebradas y han conformado este tipo de depósitos. Este tipo de unidad ha sido identificada en las inmediaciones de la quebrada Malcamal y en la quebrada Pipus.

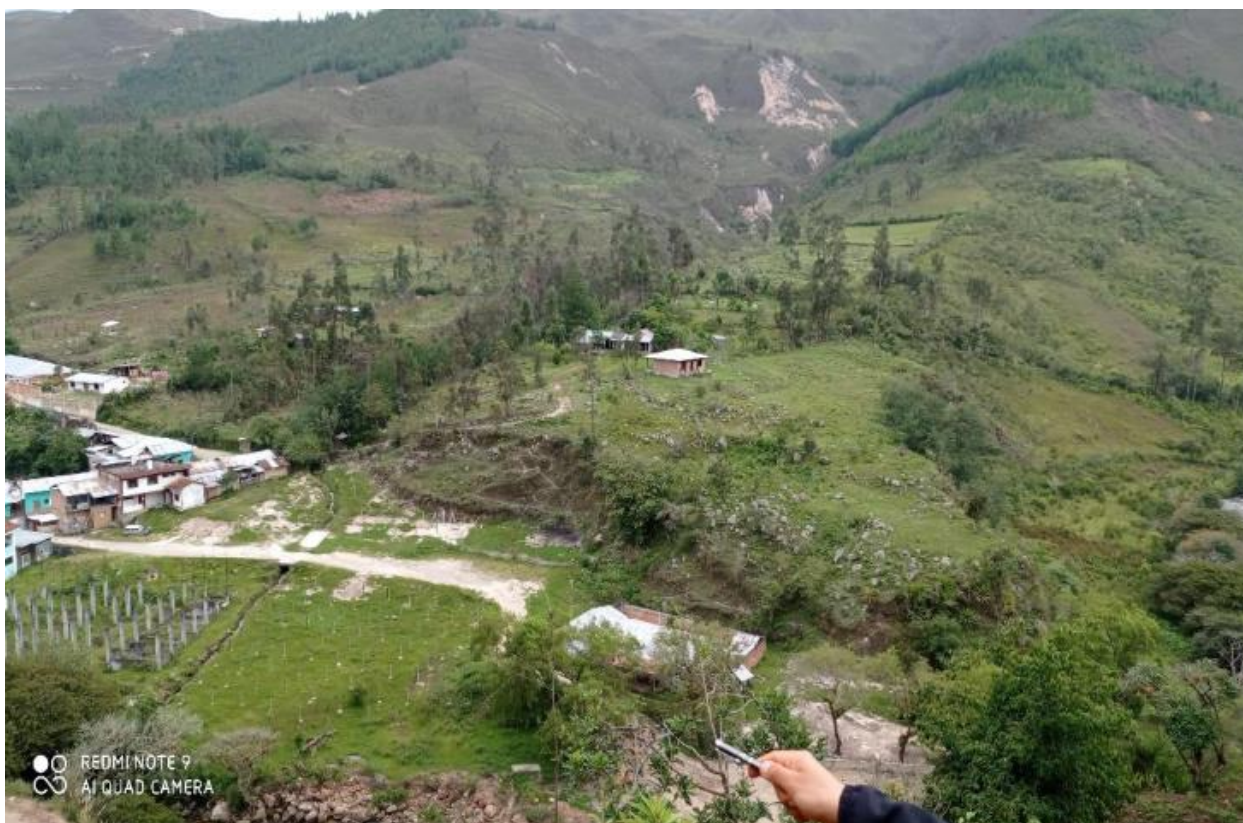
Fotografía 11: Depósito aluvial 1 sobre el cual se asienta el área urbana del poblado de Pipus

Unidad geológica antigua que se encuentra conformada por materiales heterogéneos (arenas, limos y gravas) de origen aluvial que han sido transportados a través de las quebradas y depositados en la parte baja, sobre este tipo de depósitos se asienta en área urbana del poblado de Pipus.

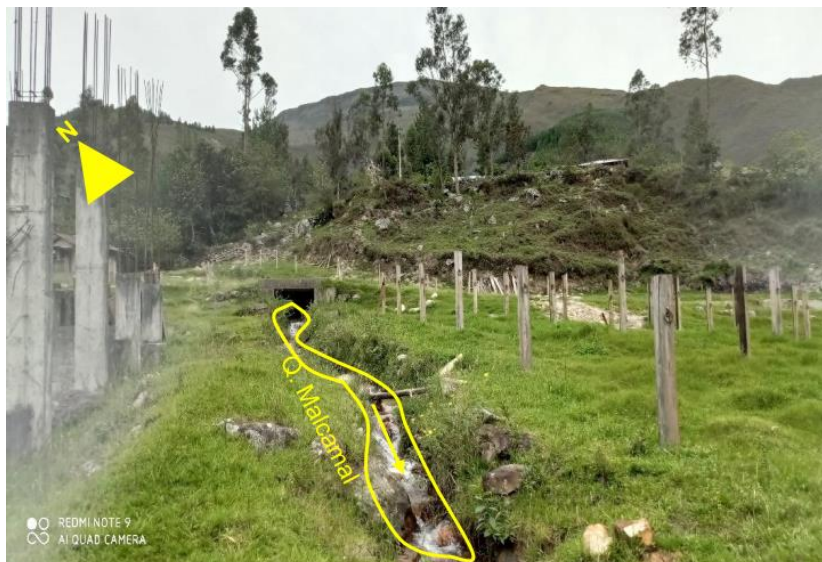
Fotografía 12: Materiales aluviales transportados a través del cauce de la quebrada Malcamal que desemboca en el río Olia

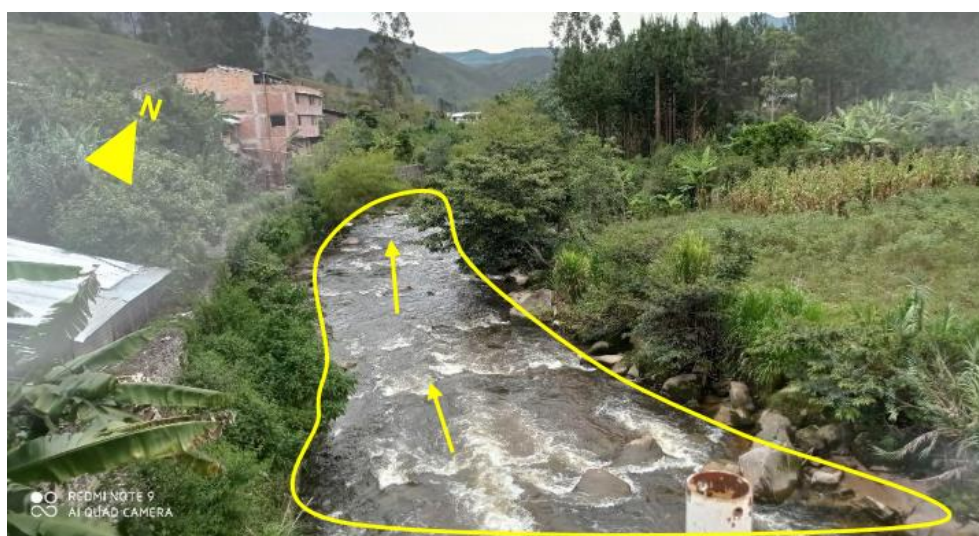
Fotografía 13: Materiales de origen fluvial (bloques de roca) transportados a través del cauce del río Olia

Materiales resultantes de la meteorización y/o erosión, traslado y depósito de rocas preexistentes, transportados por una corriente fluvial permanente, encontrándose depositados en el cauce de los lechos de los ríos existentes en el área estudiada. Esta unidad geológica está conformada por gravas redondeadas y arenas de grano medio a grueso. También, presentan plasticidad baja y se encuentran a lo largo del cauce del río Olia y la llanura de inundación.

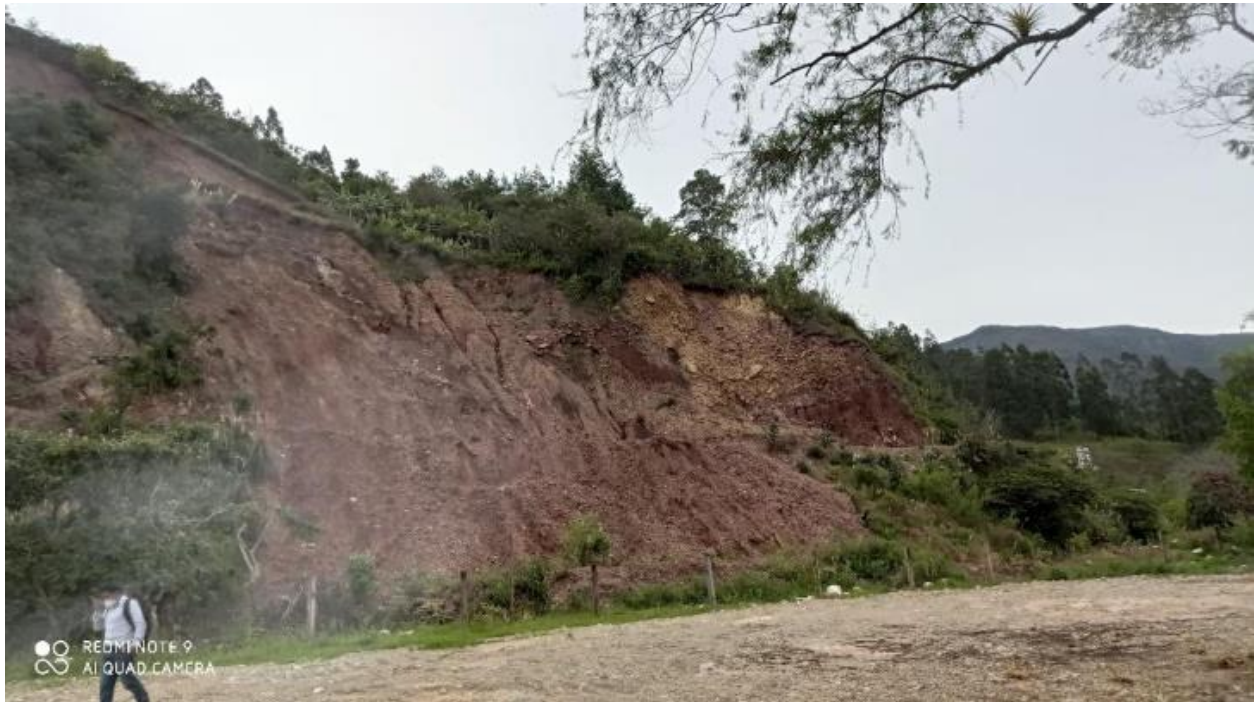
Fotografía 14: Depósito coluvial en las inmediaciones de la vía Pipus - Cheto

Materiales sueltos o inconsolidados que resultan de la meteorización de las rocas peexistentes y son dispuestos sobre la parte media o pie de las laderas. Se les conoce como depósitos de ladera, han sido reconocidos en la zona de deslizamiento en la vía Pipus – Cheto y sobre la ladera ubicada en el margen derecho del río Olia.

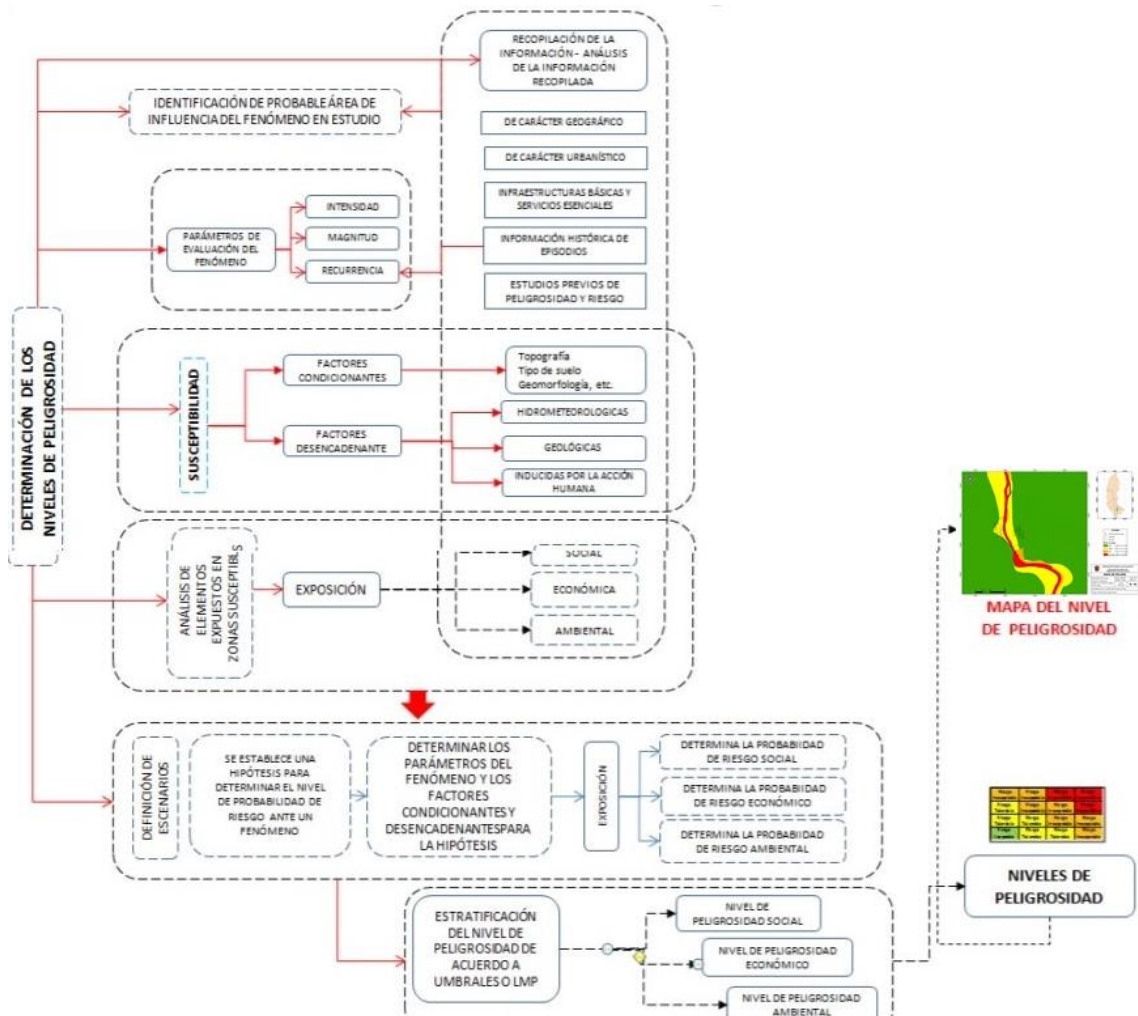
Para determinar el nivel de peligrosidad por inundación fluvial en el anexo Pipus del distrito San Francisco de Daguas, se empleó la metodología descrita en el gráfico a continuación.

Gráfico 3: Metodología general para determinar el nivel de peligrosidad

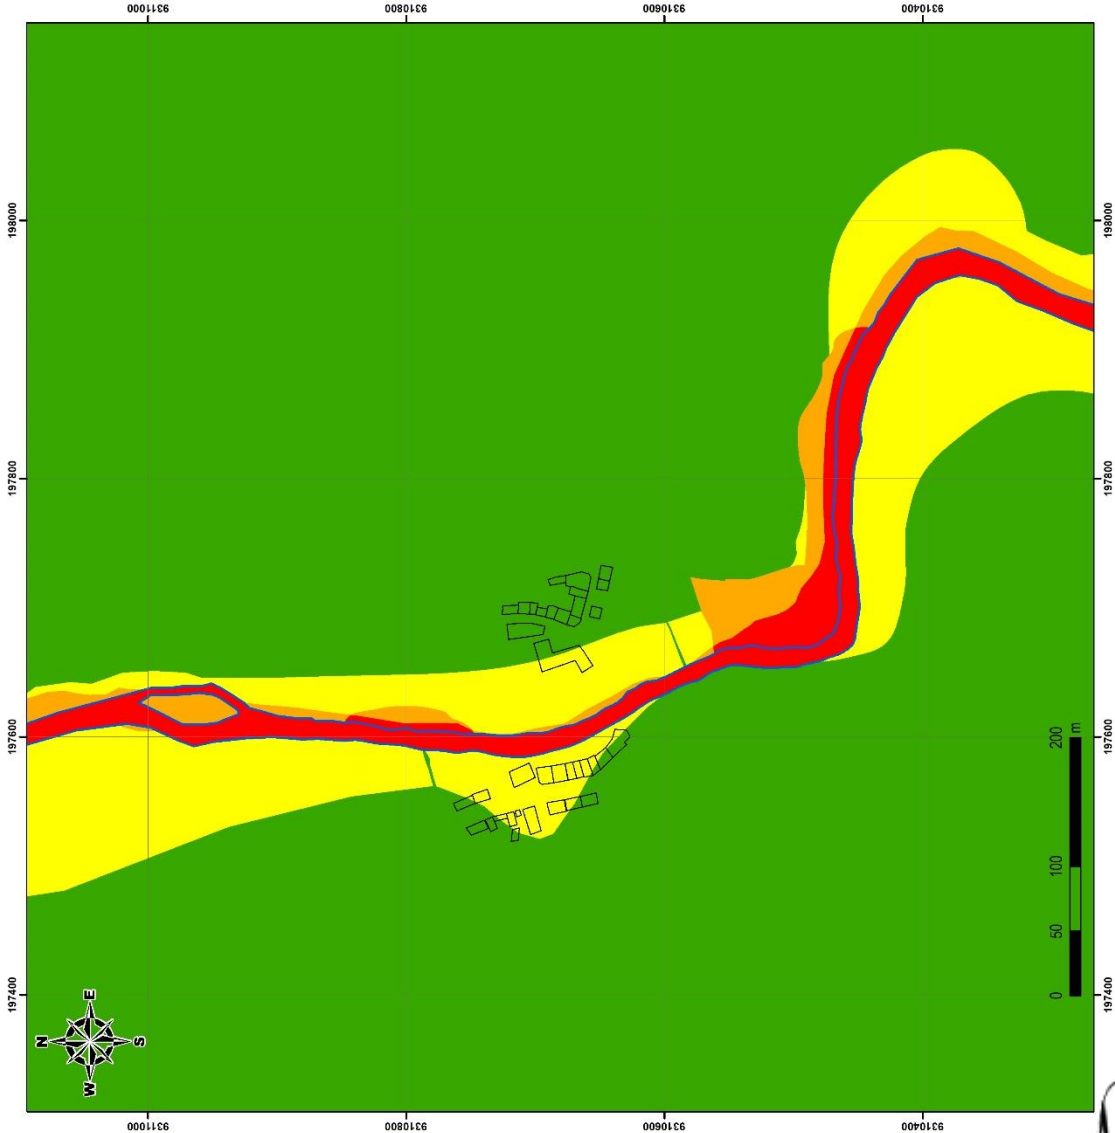
Mapa 6: Mapa de peligro

MUNICIPALIDAD DISTRITAL SAN FRANCISCO DE DAGUAS EVALUACIÓN DEL RIESGO POR INUNDACIÓN FLUVIAL DEL RÍO OLLA		MAPA DE PELIGRO	
		Datum: WGS 84 Escala: 1:3,000	Zona: 18 S Lámina: 1/1
Departamento: Amazonas Provincia: Chachapoyas Distrito: San Francisco de Daguas Anexo: Pipus	Fecha: Diciembre, 2021 M - 06		
Especialista C/S: Ing. Jhessica María Guerrero Pinedo Fuente: IGP, ANA, INEI, Equipo Técnico

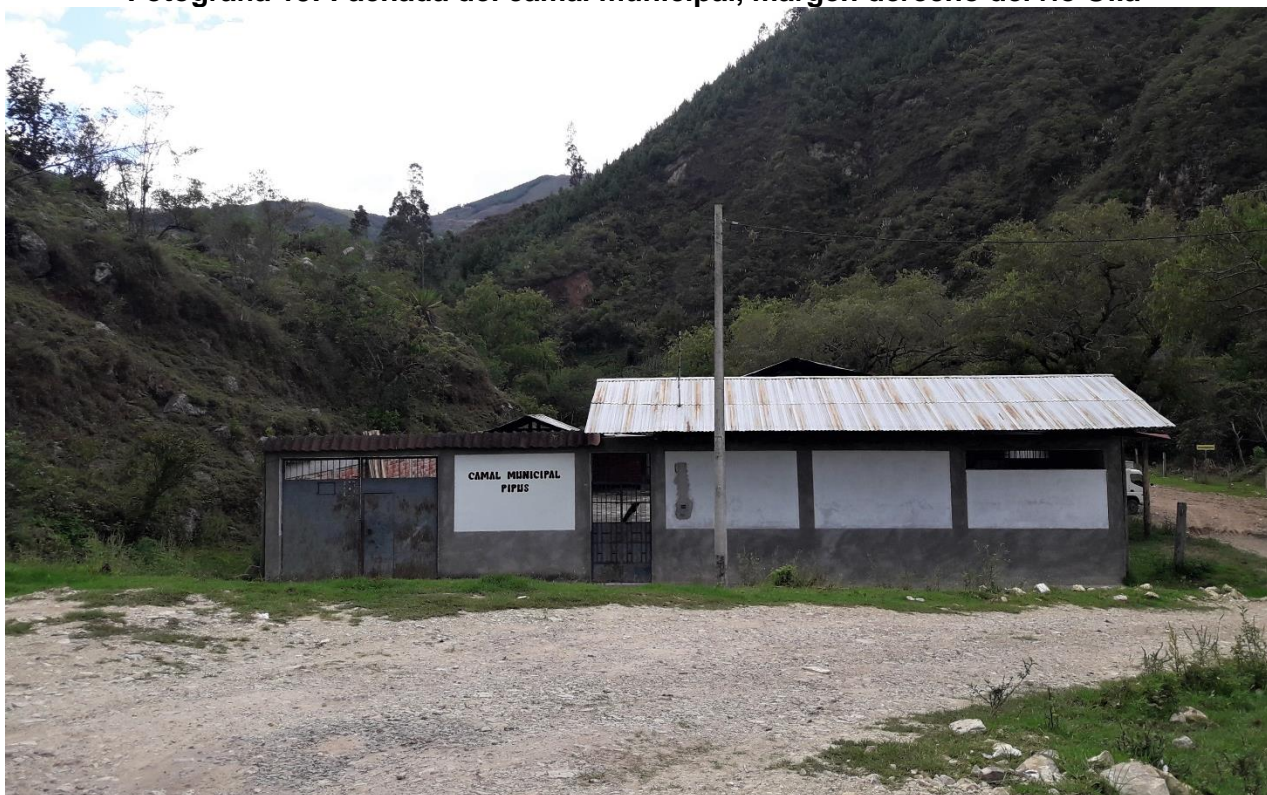
Fotografía 15: Fachada del camal municipal, margen derecho del río Olia

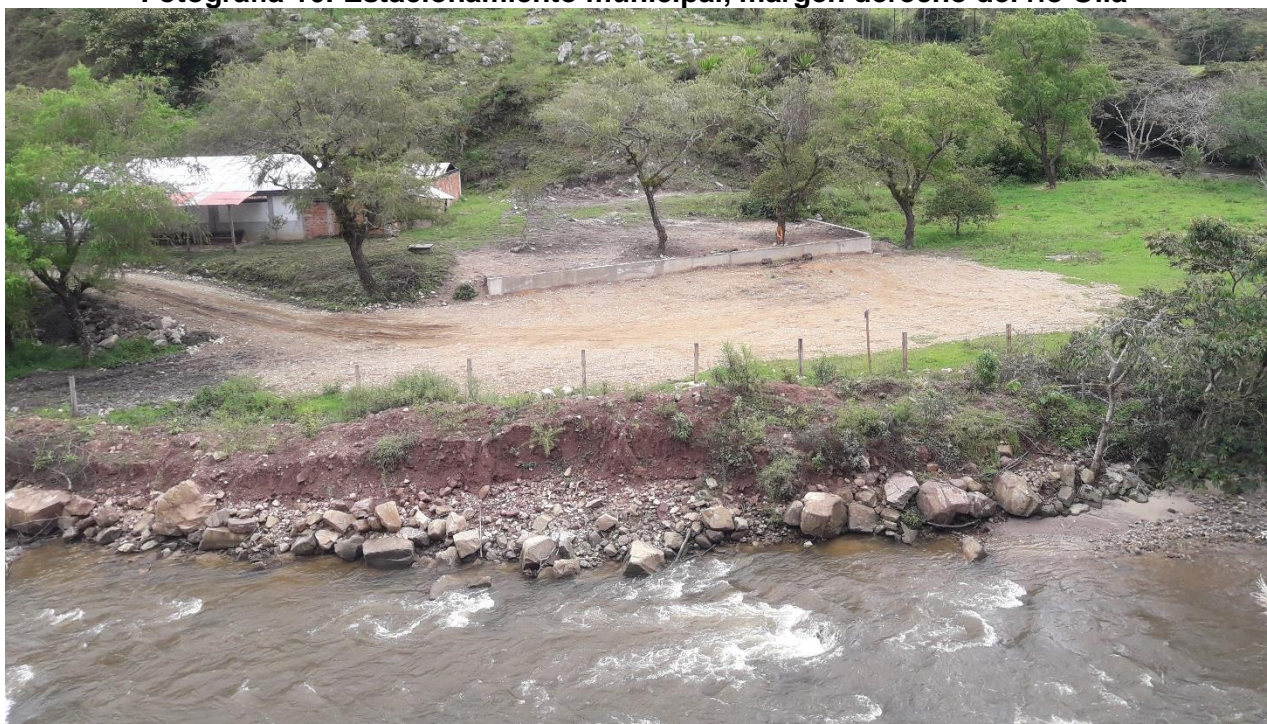
Fotografía 16: Estacionamiento municipal, margen derecho del río Olia

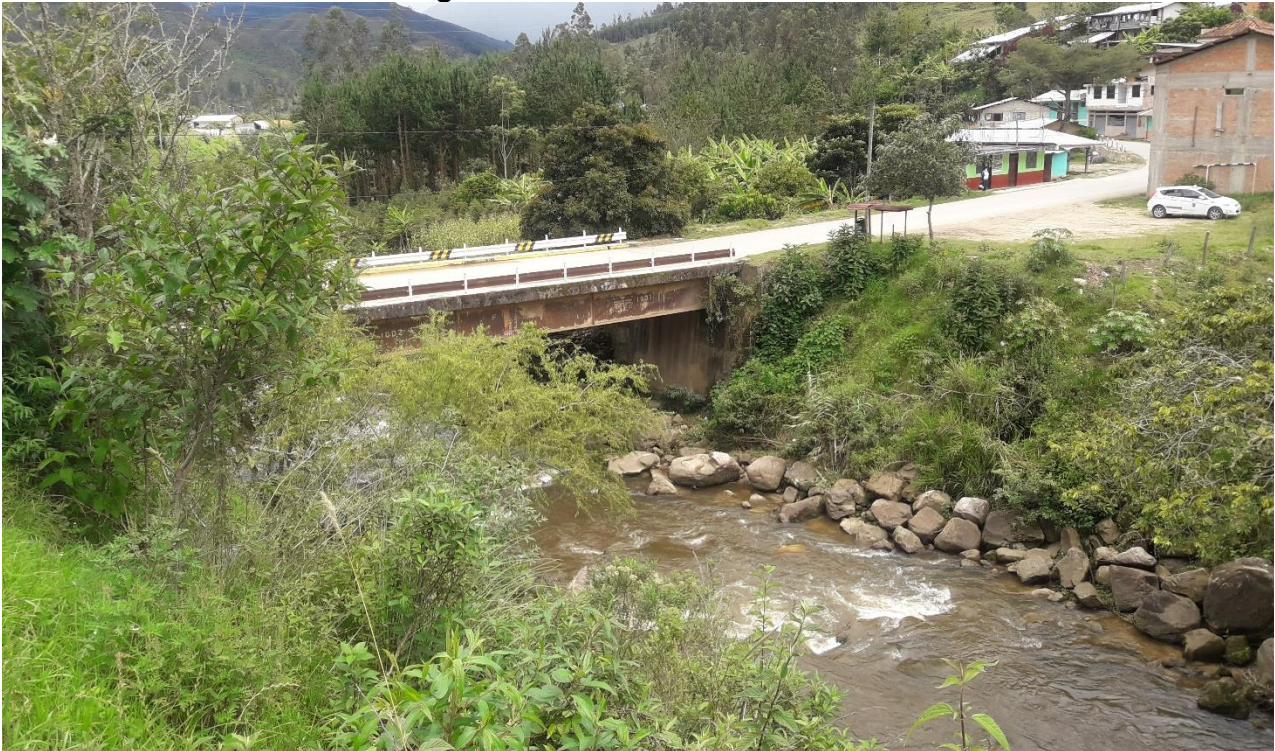
Fotografía 17: Puente carrozable Olia

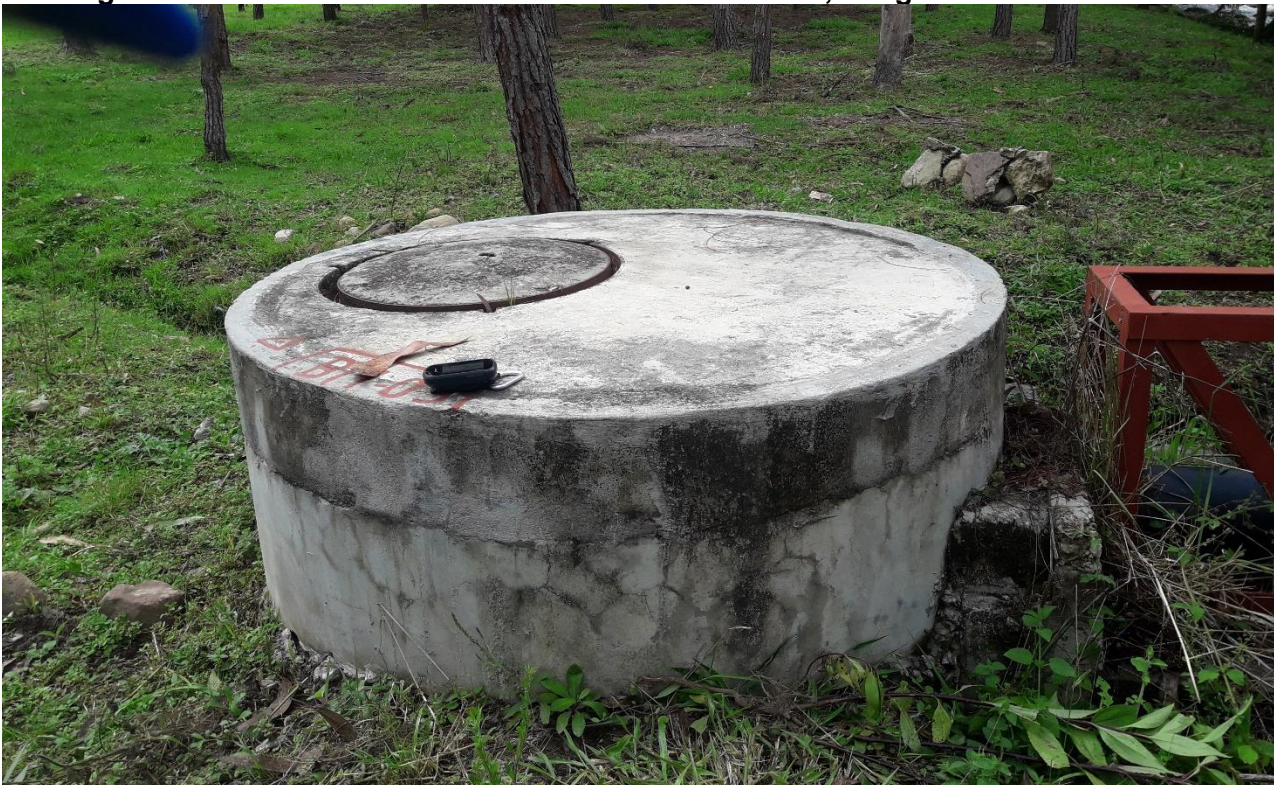
Fotografía 18: Buzón de la red de alcantarillado sanitario, margen derecho del río Olia

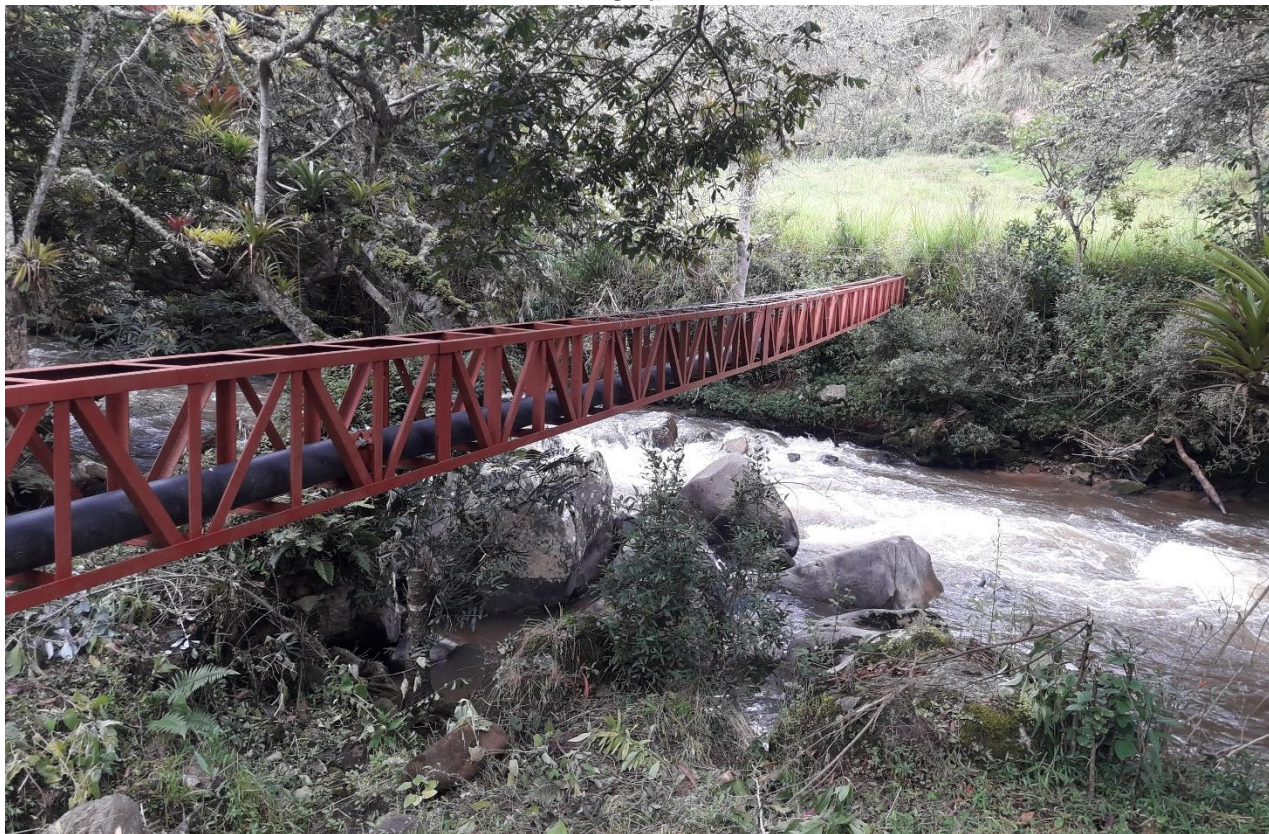
Fotografía 19: Pase aéreo que conduce la tubería de la red de alcantarillado sobre el río Olia

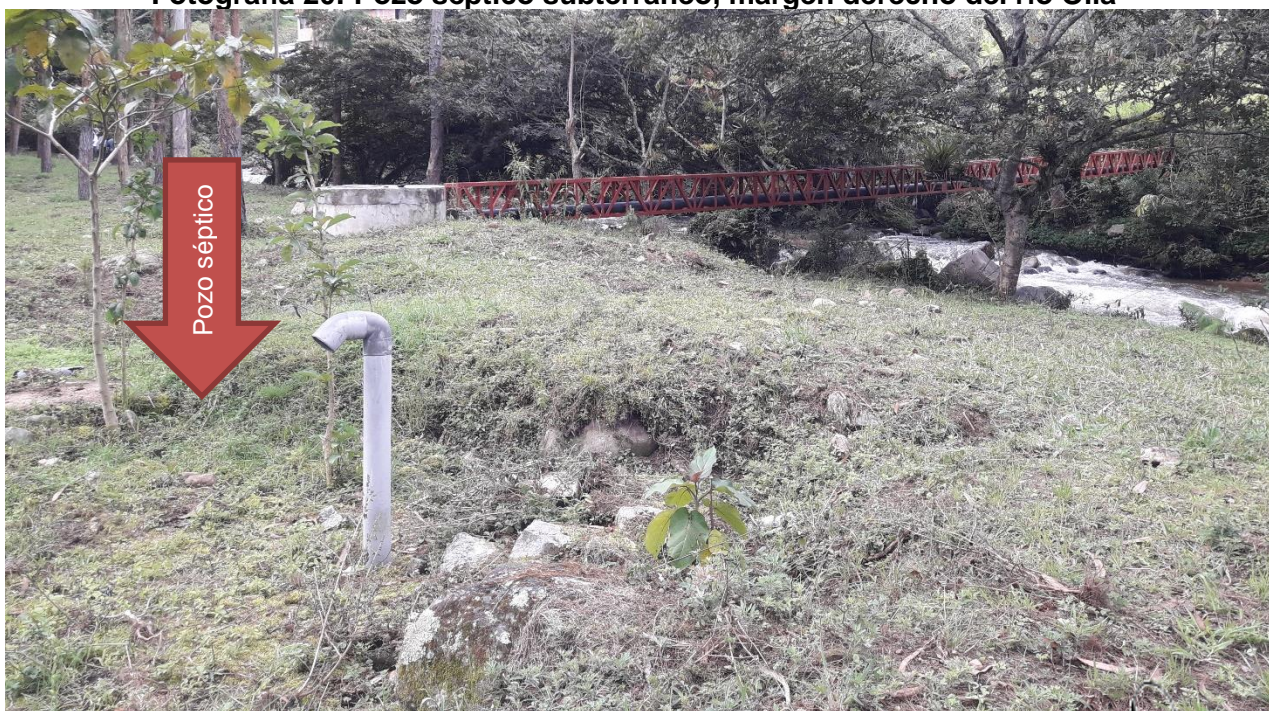
Fotografía 20: Pozo séptico subterráneo, margen derecho del río Olia
