SECTOR ENERGÍA Y MINAS  
**INGEMMET**  
INSTITUTO GEOLÓGICO, MINERO Y METALÚRGICO  
DIRECCIÓN DE GEOLOGÍA AMBIENTAL Y RIESGO GEOLÓGICO

**GA-45A: MAPAS DE RIESGOS GEOLÓGICOS DE LA REGIÓN TACNA**

**SUSCEPTIBILIDAD A INUNDACIÓN Y EROSIÓN FLUVIAL**

Escala: 1/350,000	Elaborado por: Luque, G.	<b>MAPA</b>  <b>8</b>
Proyección: UTM Zona 19 Sur	Datum: WGS84	
Versión digital: 2019	Impreso: Diciembre 2020

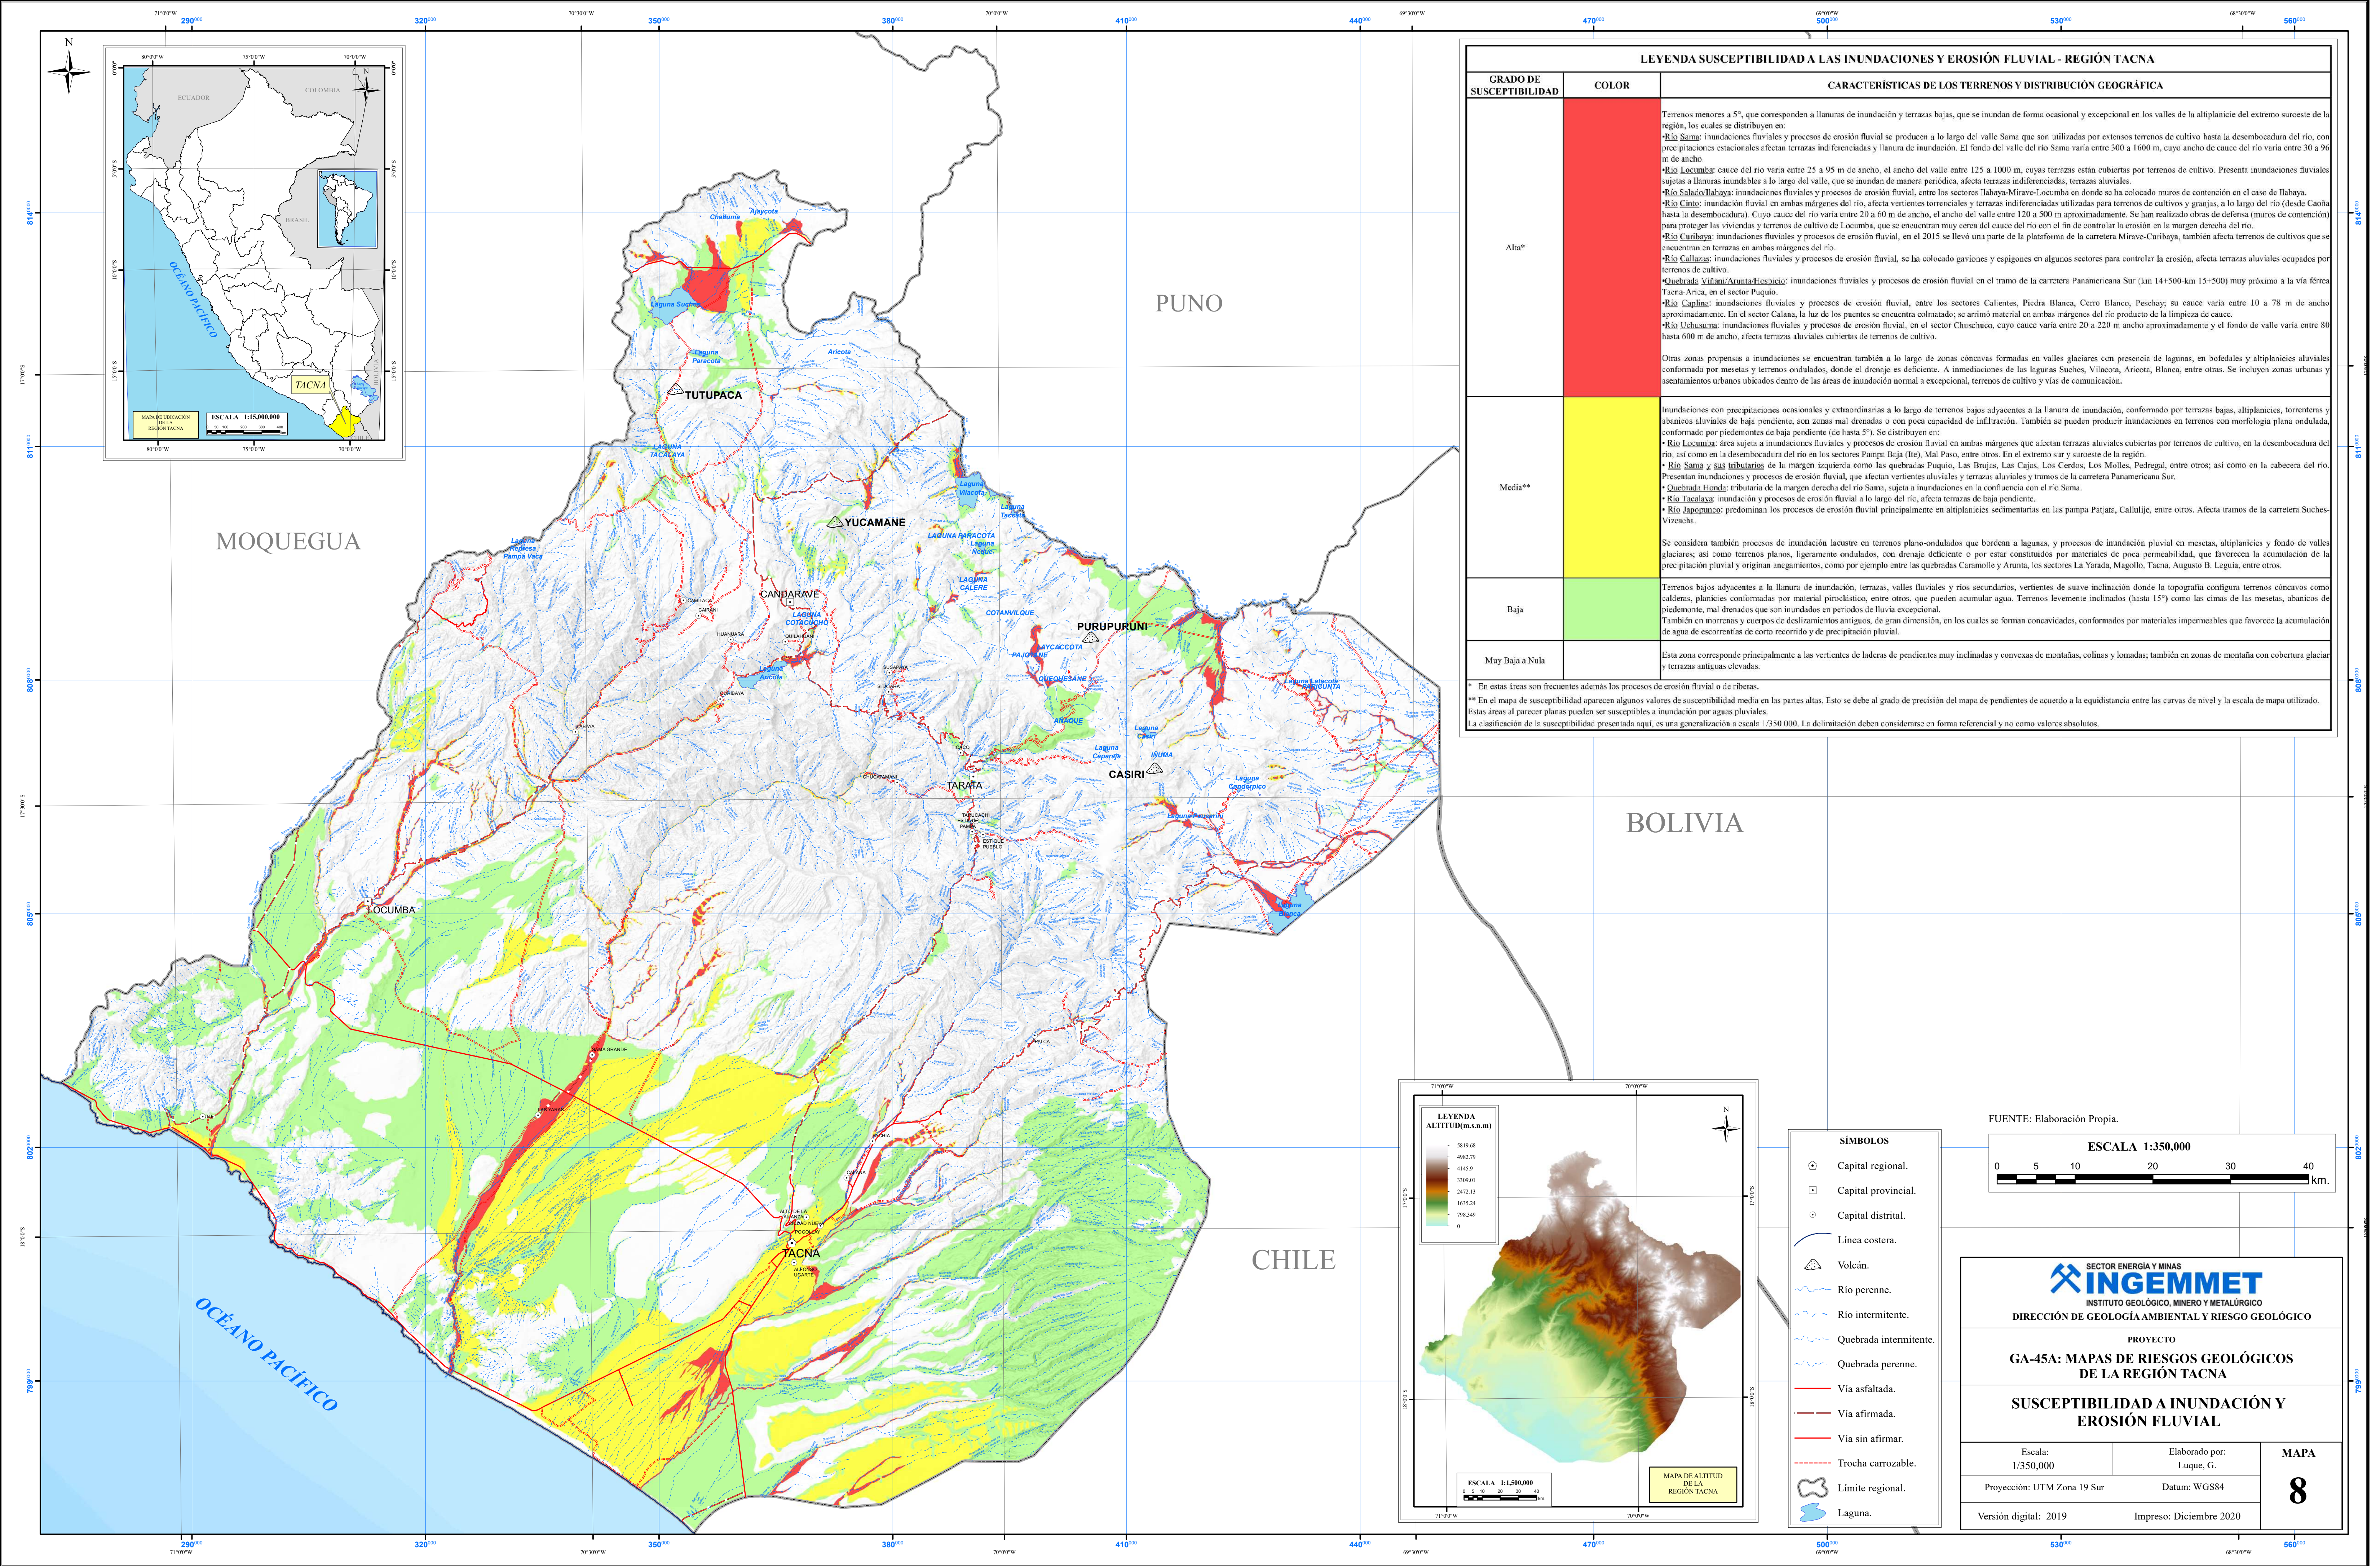
LEYENDA SUSCEPTIBILIDAD A LAS INUNDACIONES Y EROSIÓN FLUVIAL - REGIÓN TACNA		
GRADO DE SUSCEPTIBILIDAD	COLOR	CARACTERÍSTICAS DE LOS TERRENOS Y DISTRIBUCIÓN GEOGRÁFICA
Alta*		<p>Terrenos menores a 5°, que corresponden a llanuras de inundación y terrazas bajas, que se inundan de forma ocasional y excepcional en los valles de la altiplanicie del extremo suroeste de la región, los cuales se distribuyen en:</p> <ul style="list-style-type: none"><li>• <b>Río Sama:</b> inundaciones fluviales y procesos de erosión fluvial se producen a lo largo del valle Sama que son utilizadas por extensos terrenos de cultivo hasta la desembocadura del río, con precipitaciones estacionales afectan terrazas indiferenciadas y llanura de inundación. El fondo del valle del río Sama varía entre 300 a 1600 m, cuyo ancho de cauce del río varía entre 30 a 96 m de ancho.</li><li>• <b>Río Locumba:</b> cauce del río varía entre 25 a 95 m de ancho, el ancho del valle entre 125 a 1000 m, cuyas terrazas están cubiertas por terrenos de cultivo. Presenta inundaciones fluviales sujetas a llanuras inundables a lo largo del valle, que se inundan de manera periódica, afecta terrazas indiferenciadas, terrazas aluviales.</li><li>• <b>Río Salado/Ilabaya:</b> inundaciones fluviales y procesos de erosión fluvial, entre los sectores Ilabaya-Mirave-Locumba en donde se ha colocado muros de contención en el caso de Ilabaya.</li><li>• <b>Río Cingo:</b> inundación fluvial en ambas márgenes del río, afecta vertientes torrenciales y terrazas indiferenciadas utilizadas para terrenos de cultivos y granjas, a lo largo del río (desde Caña hasta la desembocadura). Cuyo cauce del río varía entre 20 a 60 m de ancho, el ancho del valle entre 120 a 500 m aproximadamente. Se han realizado obras de defensa (muros de contención) para proteger las viviendas y terrenos de cultivo de Locumba, que se encuentran muy cerca del cauce del río con el fin de controlar la erosión en la margen derecha del río.</li><li>• <b>Río Caribaya:</b> inundaciones fluviales y procesos de erosión fluvial, en el 2015 se llevó una parte de la plataforma de la carretera Mirave-Caribaya, también afecta terrenos de cultivos que se encuentran en terrazas en ambas márgenes del río.</li><li>• <b>Río Callaza:</b> inundaciones fluviales y procesos de erosión fluvial, se ha colocado gaviones y espigones en algunos sectores para controlar la erosión, afecta terrazas aluviales ocupados por terrenos de cultivo.</li><li>• <b>Quebrada Vitani/Aranta/Hospicio:</b> inundaciones fluviales y procesos de erosión fluvial en el tramo de la carretera Panamericana Sur (km 141/500-km 151/500) muy próximo a la vía férrea Tacna-Arica, en el sector Puquio.</li><li>• <b>Río Caplín:</b> inundaciones fluviales y procesos de erosión fluvial, entre los sectores Calientes, Piedra Blanca, Cerro Blanco, Peschay; su cauce varía entre 10 a 78 m de ancho aproximadamente. En el sector Calané, la luz de los puentes se encuentra colapsando; se arrojó material en ambas márgenes del río producto de la limpieza de cauce.</li><li>• <b>Río Lichusana:</b> inundaciones fluviales y procesos de erosión fluvial, en el sector Chusimaco, cuyo cauce varía entre 20 a 220 m ancho aproximadamente y el fondo de valle varía entre 80 hasta 600 m de ancho, afecta terrazas aluviales cubiertas de terrenos de cultivo.</li></ul> <p>Otras zonas propensas a inundaciones se encuentran también a lo largo de zonas cóncavas formadas en valles glaciares con presencia de lagunas, en bodefiles y altiplanicies aluviales conformada por mesetas y terrenos ondulados, donde el drenaje es deficiente. A inmediaciones de las lagunas Suches, Vilacota, Aricota, Blanca, entre otras. Se incluyen zonas urbanas y asentamientos urbanos ubicados dentro de las áreas de inundación normal a excepcional, terrenos de cultivo y vías de comunicación.</p>

Media**		<p>Inundaciones con precipitaciones ocasionales y extraordinarias a lo largo de terrenos bajos adyacentes a la llanura de inundación, conformado por terrazas bajas, altiplanicies, torrenteras y abanicos aluviales de baja pendiente, son zonas mal drenadas o con poca capacidad de infiltración. También se pueden producir inundaciones en terrenos con morfología plana ondulada, conformado por piedemontes de baja pendiente (de hasta 5°). Se distribuyen en:</p> <ul style="list-style-type: none"><li>• Río Locumba: área sujeta a inundaciones fluviales y procesos de erosión fluvial en ambas márgenes que afectan terrazas aluviales cubiertas por terrenos de cultivo, en la desembocadura del río, así como en la desembocadura del río en los sectores Pampa Vieja (Ite), Mal Paso, entre otros. En el extremo sur y suroeste de la región.</li><li>• Río Sama y sus tributarias de la margen izquierda como las quebradas Puquio, Las Brujas, Las Capas, Los Cordos, Los Molles, Pedregal, entre otros; así como en la cabecera del río.</li><li>• <b>Quebrada Honda:</b> tributaria de la margen derecha del río Sama, sujeta a inundaciones en la confluencia con el río Sama.</li><li>• Río Tacalaya: inundación y procesos de erosión fluvial a lo largo del río, afecta terrazas de baja pendiente.</li><li>• Río Japayhuasi: predominan los procesos de erosión fluvial principalmente en altiplanicies sedimentarias en las pampas Patate, Callalje, entre otros. Afecta tramos de la carretera Suches-Vizcach.</li></ul> <p>Se considera también procesos de inundación lacustre en terrenos plano-ondulados que rodean a lagunas, y procesos de inundación pluvial en mesetas, altiplanicies y fondo de valles glaciares, así como terrenos planos, ligeramente ondulados, con drenaje deficiente o por estar constituidos por materiales de poca permeabilidad, que favorecen la acumulación de la precipitación pluvial y originan angostamientos, como por ejemplo entre las quebradas Camolle y Arunta, los sectores La Yareda, Magollo, Tacna, Augusto B. Leguía, entre otros.</p>

Baja		<p>Terrenos bajos adyacentes a la llanura de inundación, terrazas, valles fluviales y ríos secundarios, vertientes de suave inclinación donde la topografía configura terrenos cóncavos como calderas, planicies conformadas por material piroclástico, entre otros, que pueden acumular agua. Terrenos levemente inclinados (hasta 15°) como las cimas de las mesetas, abanicos de piedemonte, mal drenados que son inundados en periodos de lluvia excepcional. También en morrenas y cuerpos de deslizamientos antiguos, de gran dimensión, en los cuales se forman concavidades, conformados por materiales impermeables que favorece la acumulación de agua de escorrentías de corto recorrido y de precipitación pluvial.</p>
Muy Baja o Nula		<p>Esta zona corresponde principalmente a las vertientes de laderas de pendientes muy inclinadas y convexas de montañas, colinas y lomadas; también en zonas de montaña con cobertura glacial y terrazas antiguas elevadas.</p>

* En estas áreas son frecuentes además los procesos de erosión fluvial o de riberas. ** En el mapa de susceptibilidad aparecen algunos valores de susceptibilidad media en las partes altas. Esto se debe al grado de precisión del mapa de pendientes de acuerdo a la equidistancia entre las curvas de nivel y la escala de mapa utilizado. La clasificación de la susceptibilidad presentada aquí, es una generalización a escala 1/500.000. La delimitación deben considerarse en forma referencial y no como valores absolutos.
