**CONVENIO DE COLABORACIÓN INTERINSTITUCIONAL ENTRE EL
MINISTERIO DE VIVIENDA, CONSTRUCCIÓN Y SANEAMIENTO Y LA
UNIVERSIDAD NACIONAL DE INGENIERÍA PARA LA ELABORACIÓN DEL
ESTUDIO DE MICROZONIFICACIÓN SÍSMICA Y ANÁLISIS DE RIESGO EN
LA ZONA UBICADA EN EL ÁREA URBANA DE LA MUNICIPALIDAD
DISTRITAL DE CIENEGUILLA (PROVINCIA Y DEPARTAMENTO DE LIMA)**

**PRODUCTO 02
ESTUDIO DE MICROZONIFICACIÓN SÍSMICA Y ANÁLISIS DE RIESGO
EN LA ZONA DE ESTUDIO UBICADA EN EL
DISTRITO DE CIENEGUILLA**

**TOMO III
ESTIMACIÓN DEL RIESGO**

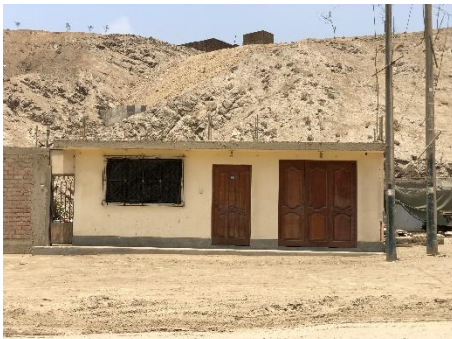
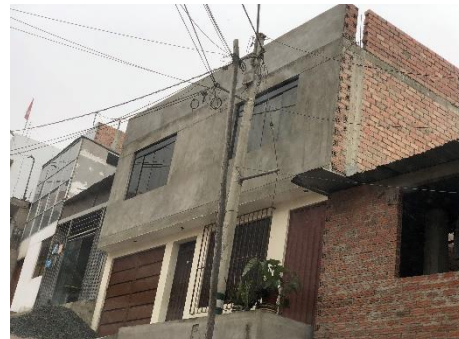
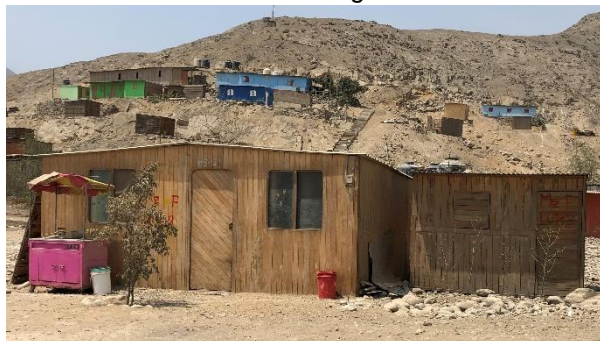
El total de manzanas evaluadas fueron de 87, de las cuales el 93% corresponden a viviendas unifamiliares, el 1% corresponden comercio, y un 6% restante se divide entre colegios, hospitales, iglesias otros. La tipología predominante es de entramados de madera en un 60% y albañilería confinada en un 39%, de uno a dos niveles, con losa aligerada y un estado de conservación regular en su mayoría. La Figura 5, Figura 6 Y Figura 7 muestran algunas viviendas representativas.

Figura 5. Vivienda de un nivel del Sector 01.

Figura 6. Vivienda de dos niveles del Sector 01.

Figura 7. Vivienda de entramados de madera de un nivel del Sector 01.

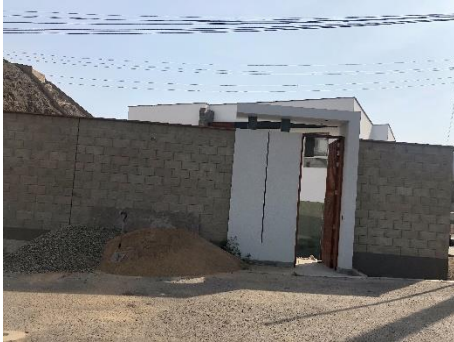
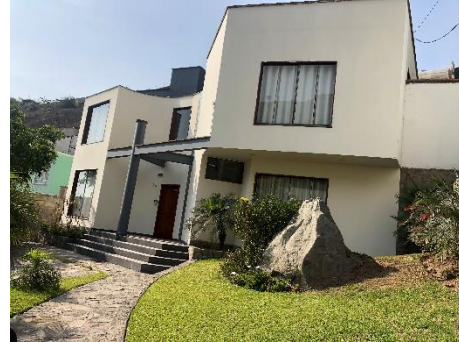
En la zona noroeste del sector denominada “La Planicie”, existen viviendas multifamiliares de uno y dos niveles de mampostería confinada y diafragmas rígidos de losa aligerada con un estado de conservación bueno. La Figura 8 y Figura 9 muestran algunas de estas viviendas.

Figura 8. Vivienda de un nivel de La Planicie.

Figura 9. Vivienda de dos niveles de La Planicie.

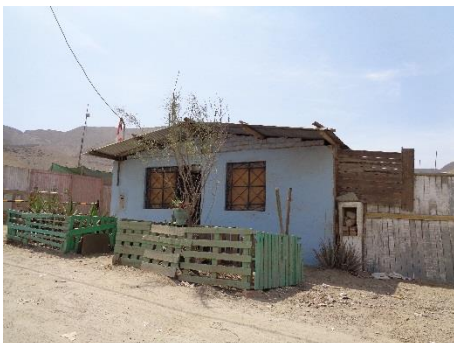
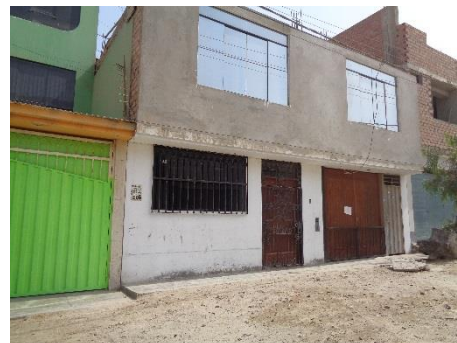
El Sector 02 se encuentra ubicado en la zona noroeste del distrito de Cieneguilla. Este sector se encuentra delimitado con el sector 1 por el norte y con el sector 3 por el sureste. El total de manzanas evaluadas fueron de 89, de las cuales 87 corresponden a edificaciones. De estas 87 manzanas, el 75,9% corresponde a viviendas unifamiliares, el 7,6% corresponde a vivienda y comercio, y un 7,6% restante corresponde a comercio. La tipología predominante es de albañilería confinada y no confinada de un nivel, con cubierta ligera y de dos niveles, con techo de losa aligerada. El estado de conservación es regular en su mayoría. La Figura 10 y la Figura 11 muestran algunas viviendas representativas.

Figura 10. Vivienda de un nivel del Sector 02.

Figura 11. Vivienda de dos niveles del Sector 02.

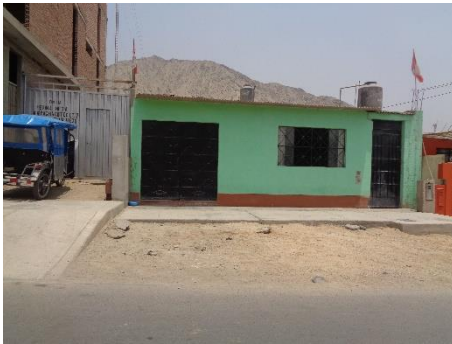
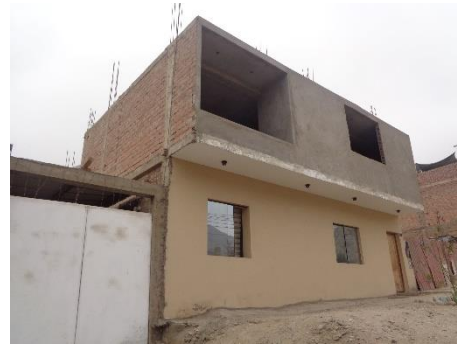
El total de manzanas evaluadas fueron de 95, de las cuales 72 corresponden a edificaciones. De estas 72 manzanas, el 89% corresponde a viviendas unifamiliares, el 4% corresponde a edificios comerciales, y un 7% restante se divide en colegios y hospitales. La tipología predominante es de albañilería confinada y no confinada de un nivel, con cubierta ligera y de dos niveles, con techo de losa aligerada. El estado de conservación es regular en su mayoría. La Figura 12 y la Figura 13 muestran algunas viviendas representativas.

Figura 12. Vivienda de un nivel del Sector 03.

Figura 13. Vivienda de dos niveles del Sector 03.

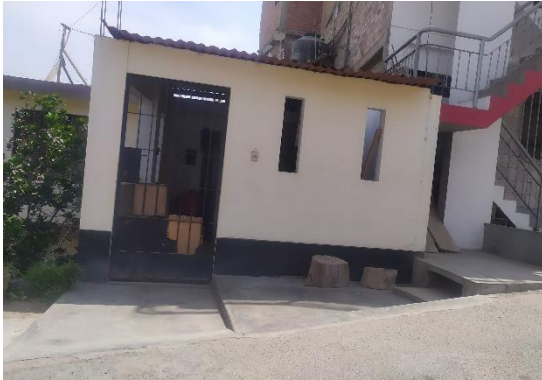
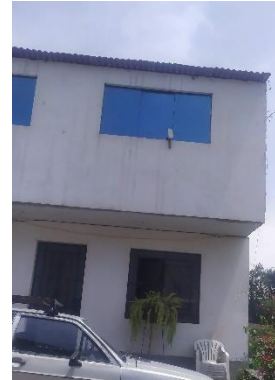
En el sector existe un total de 363 manzanas y el número de manzanas evaluadas fue de 87. En este sector predominan las viviendas de uno y dos niveles de albañilería con diafragmas flexibles y en un estado de conservación regular, como se muestran en la Figura 14 y la Figura 15 que muestran algunas de las viviendas representativas.

Figura 14. Vivienda de un nivel del Sector 04.

Figura 15. Vivienda de dos niveles del Sector 04.

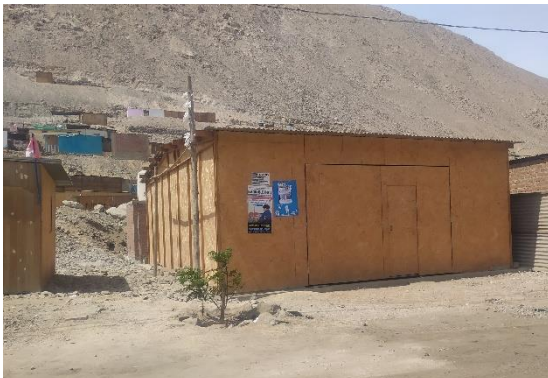
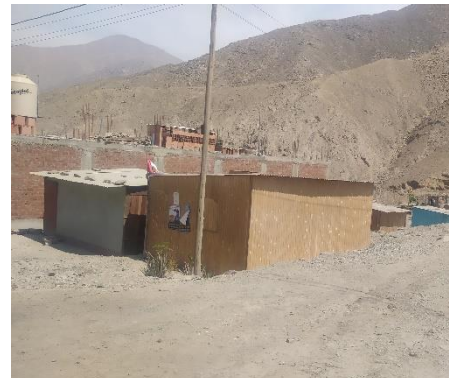
En una zona del sector 04, se encontraron una cantidad considerable de casas de madera con estado de conservación regular y mala, como se muestra en la Figura 16 y Figura 17 respectivamente.

Figura 16. Viviendas de madera en estado de conservación regular del Sector 04.

Figura 17. Viviendas de madera en estado de conservación malo del Sector 04.

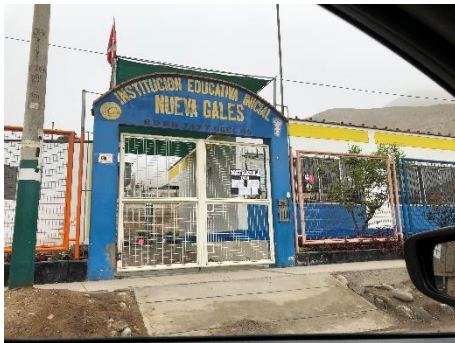
Figura 20. Institución Educativa Inicial Nueva Gales.

La Institución Educativa Inicial Nueva Gales se encuentra en la manzana 1070. Esta edificación de 01 nivel tiene un sistema estructural de pórticos de concreto armado. La estructura presenta un estado de conservación bueno. Ver Figura 20.

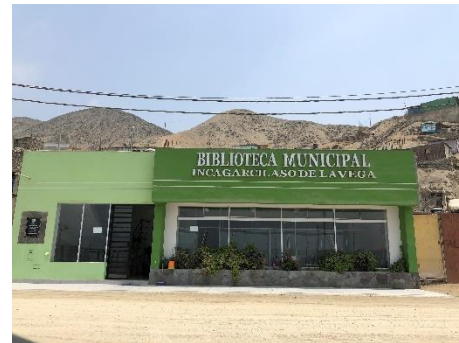
Figura 21. Biblioteca Municipal Inca Garcilaso de la Vega.

La Biblioteca Municipal Inca Garcilaso de la Vega se encuentra en la manzana 1151. Esta edificación de 01 nivel tiene un sistema estructural de pórticos de concreto armado con diafragma rígido de losa aligerada. La estructura presenta un estado de conservación bueno. Ver Figura 21.

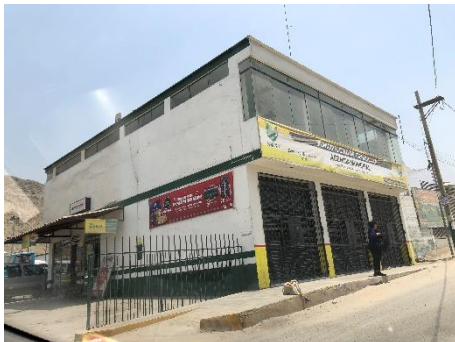
Figura 22. Agencia Municipal.

La Agencia Municipal se encuentra se la manzana 524. Esta edificación de 02 niveles tiene un sistema estructural de pórticos de concreto armado con diafragmas rígidos de losa aligerada. La estructura presenta un estado de conservación regular. Ver Figura 22.

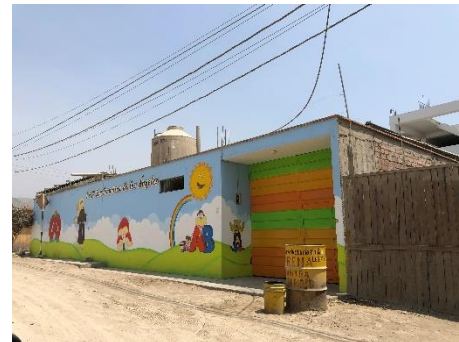
Figura 23. Institución Educativa San Francisco de los Ángeles.

La Institución Educativa San Francisco de los Ángeles se encuentra en la manzana 463. Esta edificación de 01 nivel tiene un sistema estructural de mampostería confinada con diafragma rígido de losa aligerada. La estructura presenta un estado de conservación regular. Ver Figura 23.

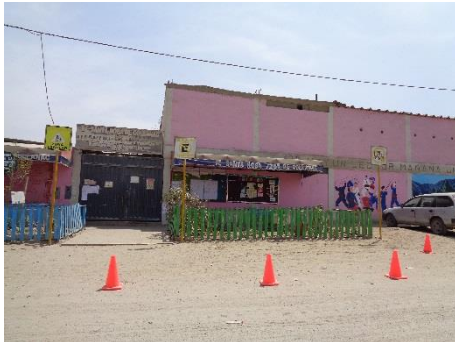
Figura 24. Instituto de Educación Santa Rosa de Collanac

El Instituto de Educación Santa Rosa de Collanac se encuentra en la manzana 1288. Esta edificación de 02 niveles tiene un sistema estructural a base de pórticos de concreto armado con vanos rigidizados de mampostería y cobertura ligera de techo. En general la estructura presenta un estado de conservación regular. Ver Figura 24.

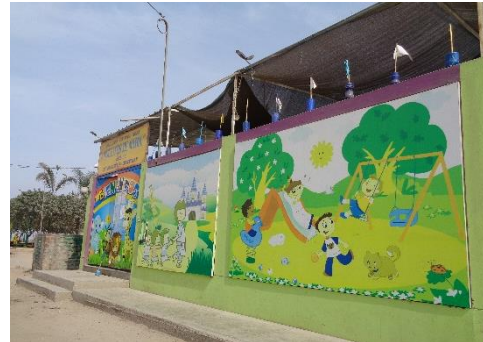
Figura 25. Colegio Jesús de Cieneguilla

La Institución Educativa Inicial “Angelitos de María” UGEL 06 Los Industriales – Cieneguilla se encuentra en la manzana 1463. Esta edificación de 01 nivel tiene un sistema estructural a

base de muros de albañilería confinada y cobertura ligera de techo. En general la estructura presenta un estado de conservación regular. Ver Figura 25.

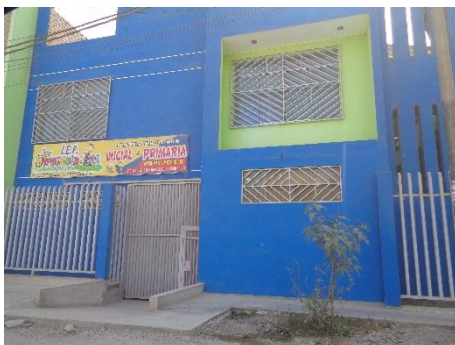
Figura 26. Instituto Educativo Privado “Los Emprendedores”

El Instituto Educativo Privado “Los Emprendedores” se encuentra en la manzana 487. Esta edificación de 02 niveles tiene un sistema estructural a base de pórticos de concreto armado con vanos rigidizados de mampostería y losa aligerada de techo. En general la estructura presenta un buen estado de conservación. Ver Figura 26.

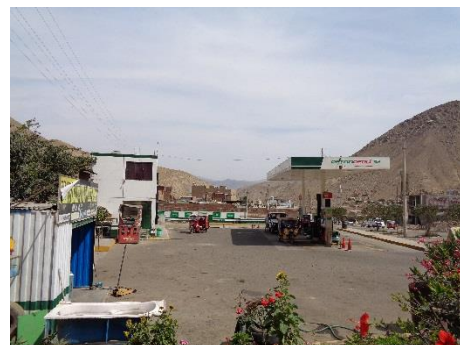
Figura 27. Grifo

El grifo Repsol se encuentra en la manzana 764 y tiene un sistema estructural de pórticos de acero y una cobertura ligera. La estructura presenta un buen estado de conservación. Ver Figura 27.

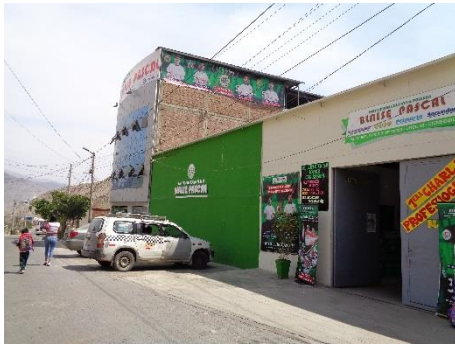
Figura 28. Institución Educativa Privada Blaise Pascal

La Institución Educativa Privada Blaise Pascal se encuentra en la manzana 272. Presenta estructura de 04 niveles y tiene un sistema estructural a base de pórticos de concreto armado con vanos rigidizados de mampostería y losa aligerada en todos los niveles. La estructura se encuentra en regular estado de conservación. Ver Figura 28.

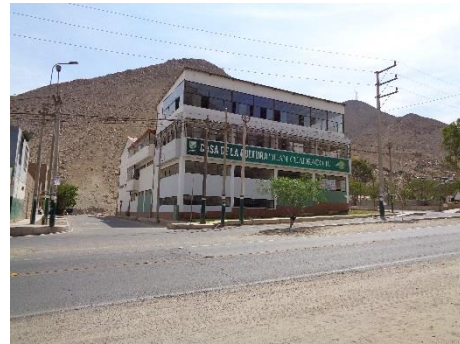
Figura 29. Casa de la Cultura "Juan Cuadrado R."

La Casa de la Cultura “Juan Cuadrado R.”, se encuentra entre las manzanas 752 y 753. Presenta estructura de 03 niveles y tienen un sistema estructural a base de pórticos de concreto armado con vanos rigidizados de mampostería y cobertura ligera. La estructura se encuentra en regular estado de conservación. Ver Figura 29.

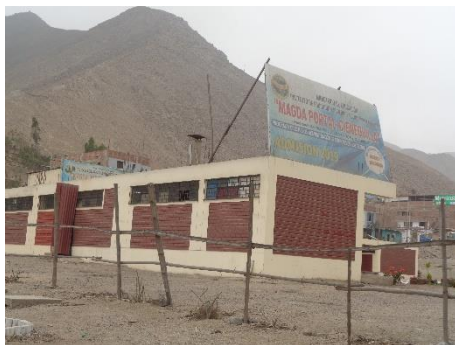
Figura 30. Instituto de educación superior tecnológico Magda Portal

El Instituto de educación superior tecnológico Magda Portal se encuentra en la manzana 5414. Esta edificación de 01 nivel tiene un sistema estructural a base de pórticos de concreto armado con vanos rigidizados de mampostería y losa aligerada de techo. En general la estructura presenta un estado de conservación regular. Ver Figura 30.

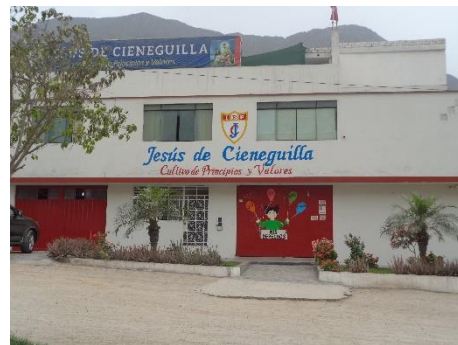
Figura 31. Colegio Jesús de Cieneguilla

El Colegio Jesús de Cieneguilla se encuentra en la manzana 654. Esta edificación de 02 niveles tiene un sistema estructural a base de muros de albañilería confinada y losa aligerada en todos los niveles. En general la estructura presenta un estado de conservación regular. Ver Figura 31.

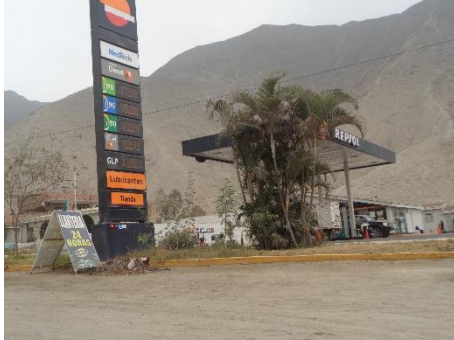
Figura 32. Grifo Repsol

El grifo Repsol se encuentra en la manzana 654 y tiene un sistema estructural de pórticos de acero y una cobertura ligera. En general la estructura presenta un buen estado de conservación. Ver Figura 32.

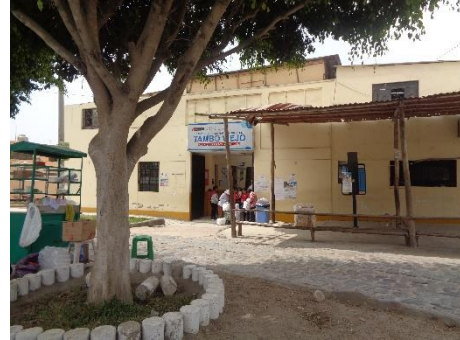
Figura 33. Colegio Jesús de Cieneguilla

El colegio Jesús de Cieneguilla se encuentra en la manzana 438. Esta edificación de 02 niveles tiene un sistema estructural a base de pórticos de concreto armado con vanos rigidizados de mampostería. La estructura presenta un mal estado de conservación. Ver Figura 33.

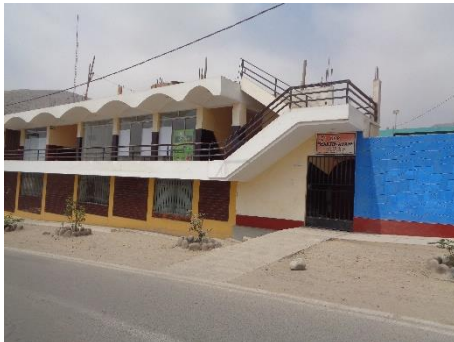
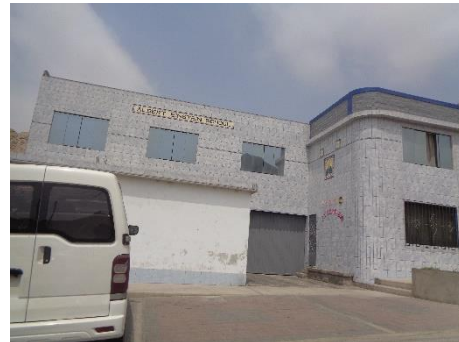
El colegio Martín Adán y Albert Einstein se encuentran en la manzana 653. Ambas son estructuras de 02 niveles y tienen un sistema estructural a base de pórticos de concreto armado con vanos rigidizados de mampostería y losa aligerada en todos los niveles. Las estructuras en general se encuentran en regular estado de conservación. Ver Figura 34 y Figura 35.

Figura 34. El Colegio Martín Adán

Figura 35. Colegio Albert Einstein

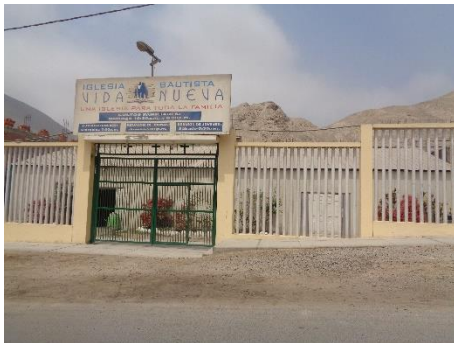
Figura 36. Iglesia Bautista Vida Nueva

La Iglesia Bautista Vida Nueva se encuentra en la manzana 653. Esta edificación de 01 nivel tiene un sistema estructural a base de perfiles livianos y una cobertura ligera de techo. En general la estructura presenta un regular estado de conservación. Ver Figura 36.

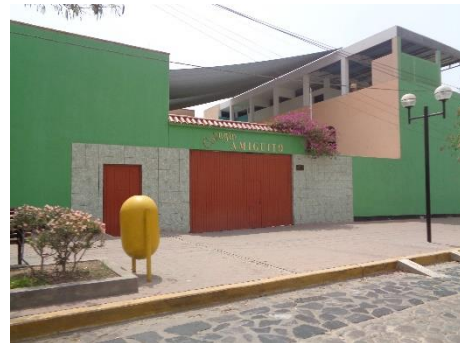
Figura 37. Colegio Amiguito

El colegio Amiguito se encuentra en la manzana 662. Esta edificación de 03 niveles tiene un sistema estructural a base de pórticos de concreto armado con vanos rigidizados de mampostería y losa aligerada de techo. En general la estructura presenta un buen estado de conservación. Ver Figura 37.

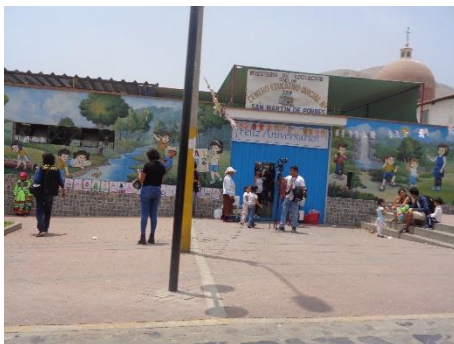
Figura 38. Centro educativo inicial San Martín de Porres

El Centro educativo inicial San Martín de Porres se encuentra en la manzana 667. Esta edificación de 01 nivel tiene un sistema estructural a base de pórticos de concreto armado con vanos rigidizados de mampostería y losa aligerada de techo. En general la estructura presenta un regular estado de conservación. Ver Figura 38.

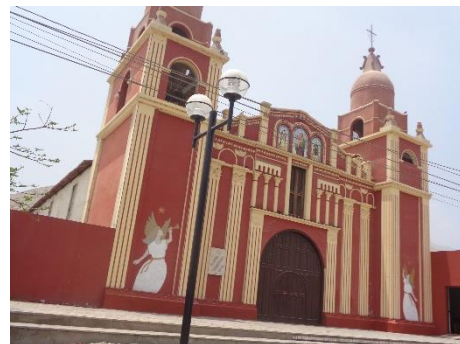
Figura 39. Parroquia San José

La Parroquia San José se encuentra en la manzana 667. Esta edificación de 02 niveles tiene un sistema estructural a base de pórticos de concreto y vanos rigidizados de mampostería. En la parte frontal presenta una torre de 3 niveles y una cúpula en la parte superior. En general la estructura presenta un estado de conservación regular. Ver Figura 39.

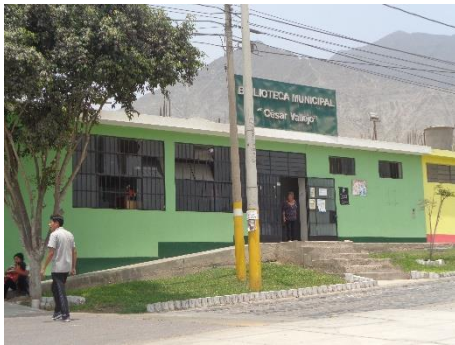
Figura 40. Biblioteca Municipal Cesar Vallejo

La Biblioteca Municipal César Vallejo se encuentra en la manzana 662. Esta edificación de 01 nivel tiene un sistema estructural a base de pórticos de concreto armado con vanos rigidizados de mampostería y losa aligerada de techo. En general la estructura presenta un estado de conservación regular. Ver Figura 40.

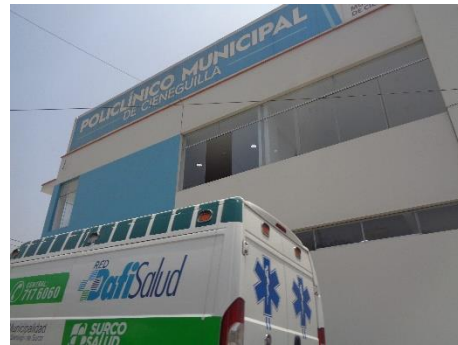
Figura 41. Policlínico Municipal de Cieneguilla

El Policlínico Municipal de Cieneguilla se encuentra en la manzana 671. Esta edificación de 03 niveles tiene un sistema estructural a base de pórticos de concreto armado con vanos rigidizados de mampostería y losa aligerada en todos sus niveles. En general la estructura presenta un buen estado de conservación. Ver Figura 41.

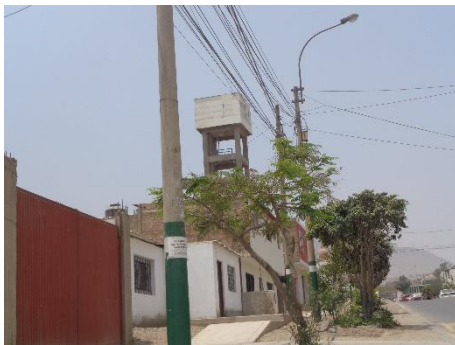
Figura 42. Tanque Elevado

El tanque elevado se encuentra en la manzana 669. Este tanque tiene un sistema estructural a base de pórticos de concreto armado. En general la estructura presenta un estado de conservación regular. Ver Figura 42.

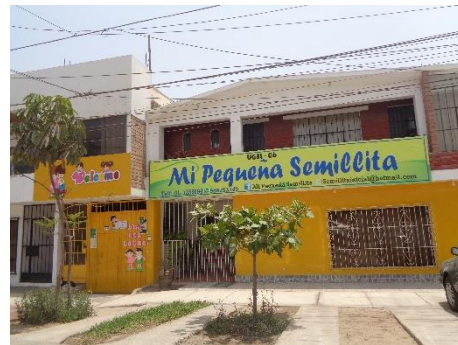
Figura 43. Institución Educativa Mi Pequeña Semillita

La Institución Educativa Mi Pequeña Semillita se encuentra en la manzana 671. Esta edificación de 02 niveles tiene un sistema estructural a base de pórticos de concreto armado con vanos rigidizados de mampostería y losa aligerada en todos sus niveles. En general la estructura presenta un buen estado de conservación. Ver Figura 43

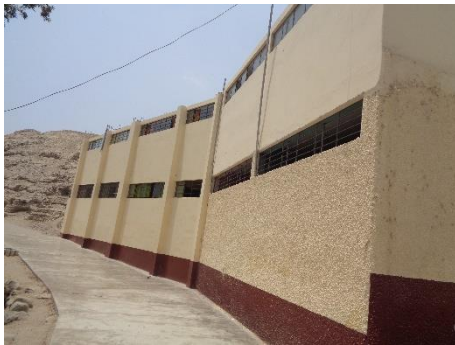
Figura 44. Institución Educativa Jesús Sacramentado

La Institución Educativa Jesús Sacramento se encuentra en la manzana 1105. Esta edificación de 02 niveles tiene un sistema estructural a base de pórticos de concreto armado con vanos rigidizados de mampostería y losa aligerada en todos sus niveles. En general la estructura presenta un estado de conservación regular. Ver Figura 44.

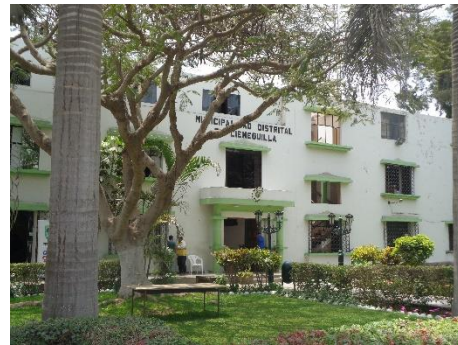
Figura 45. Municipalidad Distrital de Cieneguilla

La Municipalidad Distrital de Cieneguilla se encuentra en la manzana 676. Esta edificación de 03 niveles tiene un sistema estructural a base de pórticos de concreto armado con vanos rigidizados de mampostería y losa aligerada de techo. En general la estructura presenta un estado de conservación regular. Ver Figura 45.

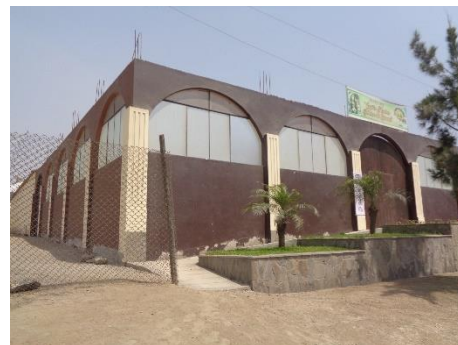
Figura 47. Capilla Nuestra Señora del Carmen

La Capilla Nuestra Señora del Carmen se encuentra en la manzana 715. Esta edificación de 01 nivel tiene un sistema estructural a base de pórticos de concreto armado con vanos rigidizados de mampostería y losa aligerada de techo. En general la estructura presenta un mal estado de conservación. Ver Figura 47.

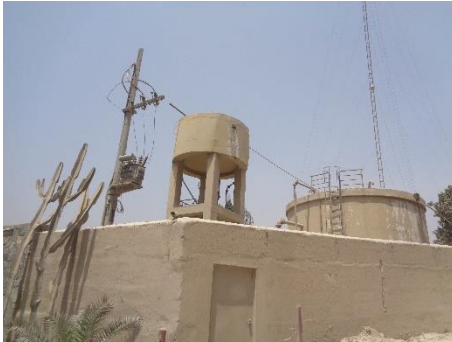
Figura 48. Tanque elevado

El tanque elevado se encuentra en la manzana 205. Este tanque tiene un sistema estructural a base de pórticos de concreto armado. En general la estructura presenta un estado de conservación regular. Ver Figura 48.

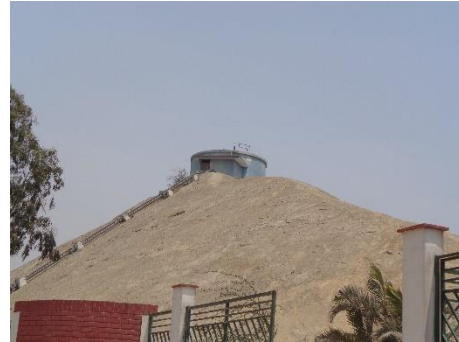
Figura 49. Tanque

El tanque se encuentra en la manzana 1396. Este tanque tiene un sistema estructural a base de muros de concreto armado. En general la estructura presenta un mal estado de conservación. Ver Figura 49.

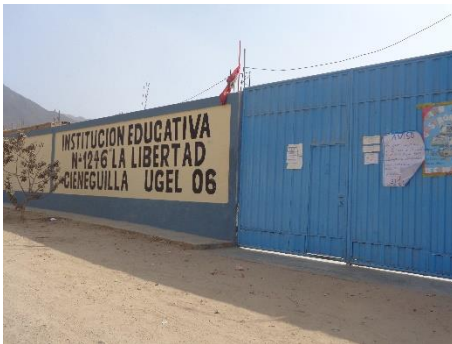
Figura 50. Colegio La Libertad

El Colegio La Libertad se encuentra en la manzana 1408. Esta edificación de 01 nivel tiene un sistema estructural a base de pórticos de concreto armado con vanos rigidizados de mampostería. En general la estructura presenta un estado de conservación regular. Ver Figura 50.

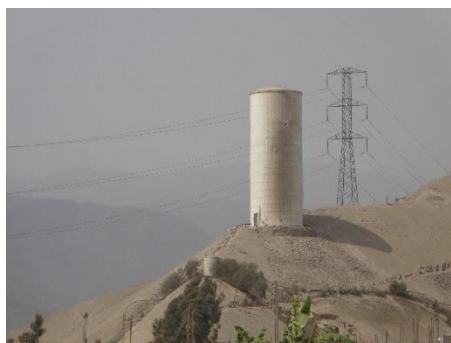
Figura 52. Tanque Elevado

El tanque elevado se encuentra en la manzana 160. Este tanque tiene un sistema estructural a base de muros de concreto armado. En general la estructura presenta un estado de conservación regular. Ver Figura 52.

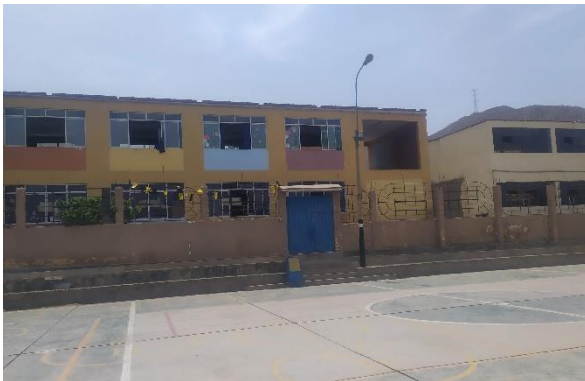
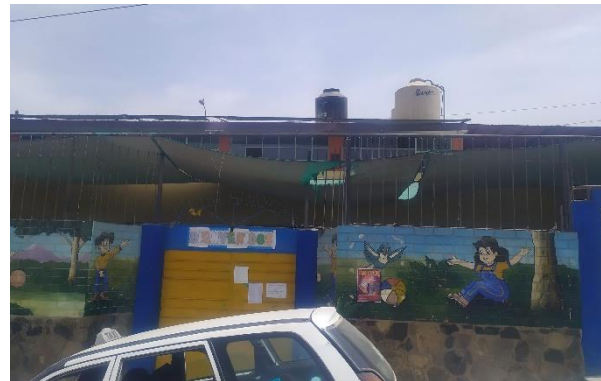
El colegio “Qapac Ñam” se encuentra en la manzana 825 y el colegio IEI 157 “Huaycan” en la manzana 632. Ambas son estructuras de dos niveles y de estado de conservación regular, pero el primero es de concreto armado con vanos rigidizados y el segundo de albañilería confinada con diafragmas flexibles. Los colegios se pueden apreciar en la Figura 53 y Figura 54.

Figura 53. Colegio “Qapac Ñam”

Figura 54. IEI 157 “Huaycan”

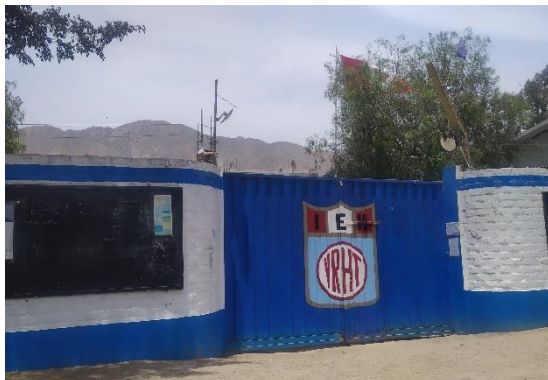
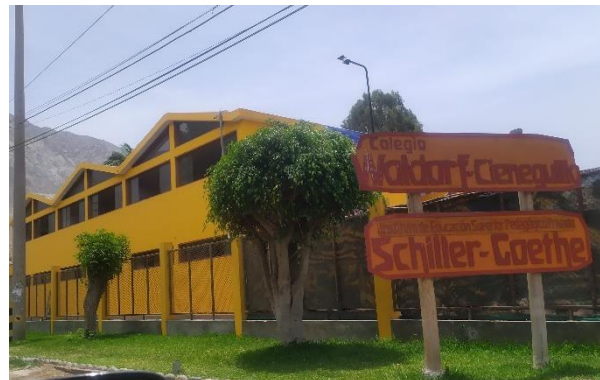
Asimismo, en este sector se encuentra el colegio “Víctor Raúl Haya de la Torre” y el colegio “Waldorf - Cieneguilla” ubicadas en las manzanas 59 y 682 respectivamente, ambas edificaciones están en estado de conservación regular, pero el primero es de albañilería confinada con diafragmas flexibles (un nivel) y el segundo de concreto armado con vanos rigidizados (dos niveles). Los colegios se observan en Figura 55 y Figura 56.

Figura 55. Colegio “Víctor Raúl Haya de la Torre”

Figura 56. Colegio “Waldorf - Cieneguilla”

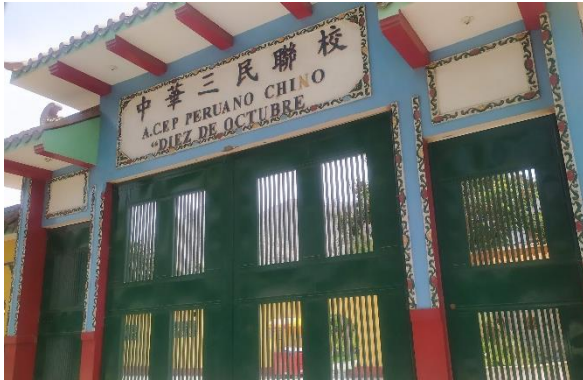
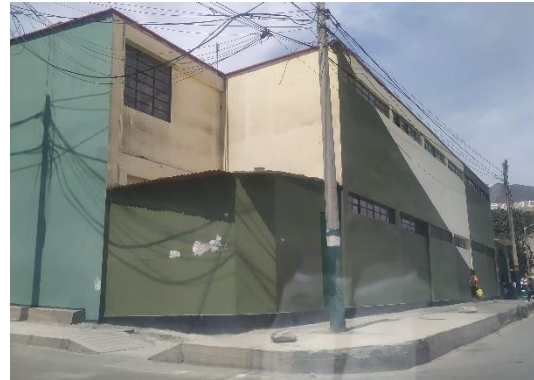
Además, se encuentra el A.C.E.P. Peruano Chino “Diez de octubre” y el colegio “Guillermo Wagner”, el primero de un nivel en la manzana de 264 y el segundo de dos niveles en la manzana 252. Cabe resaltar que el primer colegio tiene un sistema estructural de

mampostería confinada con diafragmas rígidos y el segundo de pórticos de concreto rigidizado con vanos.

Figura 57. A.C.E.P. Peruano Chino "Diez de Octubre"

Figura 58. Colegio Guillermo Wagner

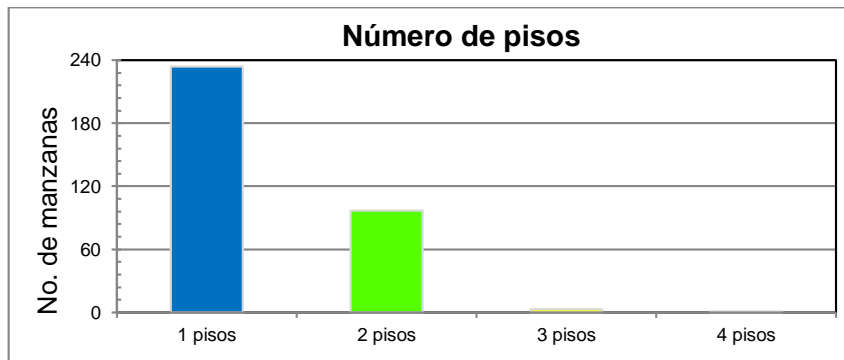
Figura 66. Distribución del número de pisos de las edificaciones del distrito de Cieneguilla

En el mapa E-03 (Figura 67) se presenta el levantamiento de información de las manzanas evaluadas relacionadas con el número de pisos de las edificaciones representativas de las manzanas. Esta distribución de alturas se resume en la Figura 66, donde se puede apreciar que, en el Distrito de Cieneguilla, predominan las edificaciones de 1 piso que corresponde al 69.9% del total de las edificaciones evaluadas y es la tendencia general en el distrito. En segundo lugar, de niveles de altura son las edificaciones de 2 piso y que corresponde al 29.0% del total de las edificaciones evaluadas. Este distrito también cuenta con edificaciones de 3 pisos, pero en un porcentaje menor, equivalente al 0.9% del total de las edificaciones evaluadas y edificios con 4 pisos con 0.3% en la muestra evaluada.

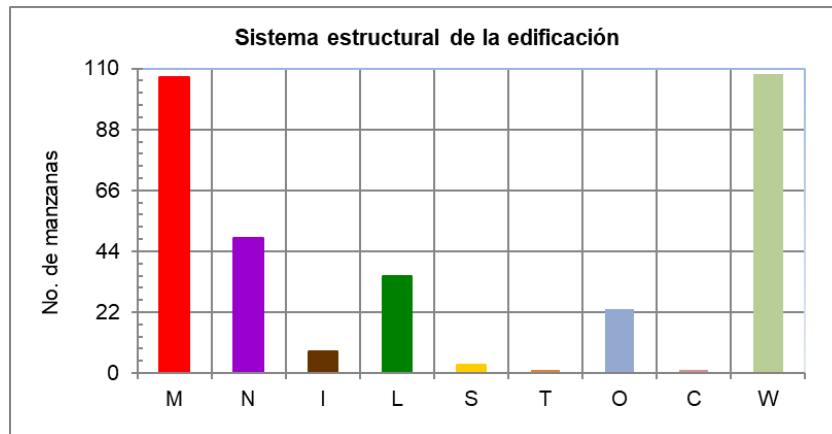
Figura 68. Distribución del uso del sistema estructural muestra del distrito de Cieneguilla

En el mapa E06 (Figura 69) se presenta el levantamiento de información de las manzanas evaluadas relacionadas con el sistema estructural usado en las edificaciones. La Figura 68 presenta la distribución del uso de los sistemas estructurales que se obtuvo de la estadística de la muestra usada en el distrito de Cieneguilla. En el gráfico se entiende que el sistema estructural más utilizado es de entramados de madera con 32.2%, seguido por mampostería de ladrillos de arcilla con diafragmas o techos rígidos que ocupa el 31.9% de la muestra. Las estructuras con mampostería armada o confinada con diafragma flexibles ocupa el 14.6%, los pórticos de concreto con vanos rigidizados con mampostería representan el 2.4%.
