INDECI PNUD PER / 02 / 051
PROGRAMA CIUDADES SOSTENIBLES

MAPA DE PELIGROS, PLAN DE USOS DEL SUELO ANTE DESASTRES Y MEDIDAS DE MITIGACIÓN
CIUDAD DE HUANCHACO

MAPA: PELIGROS GEOLÓGICOS

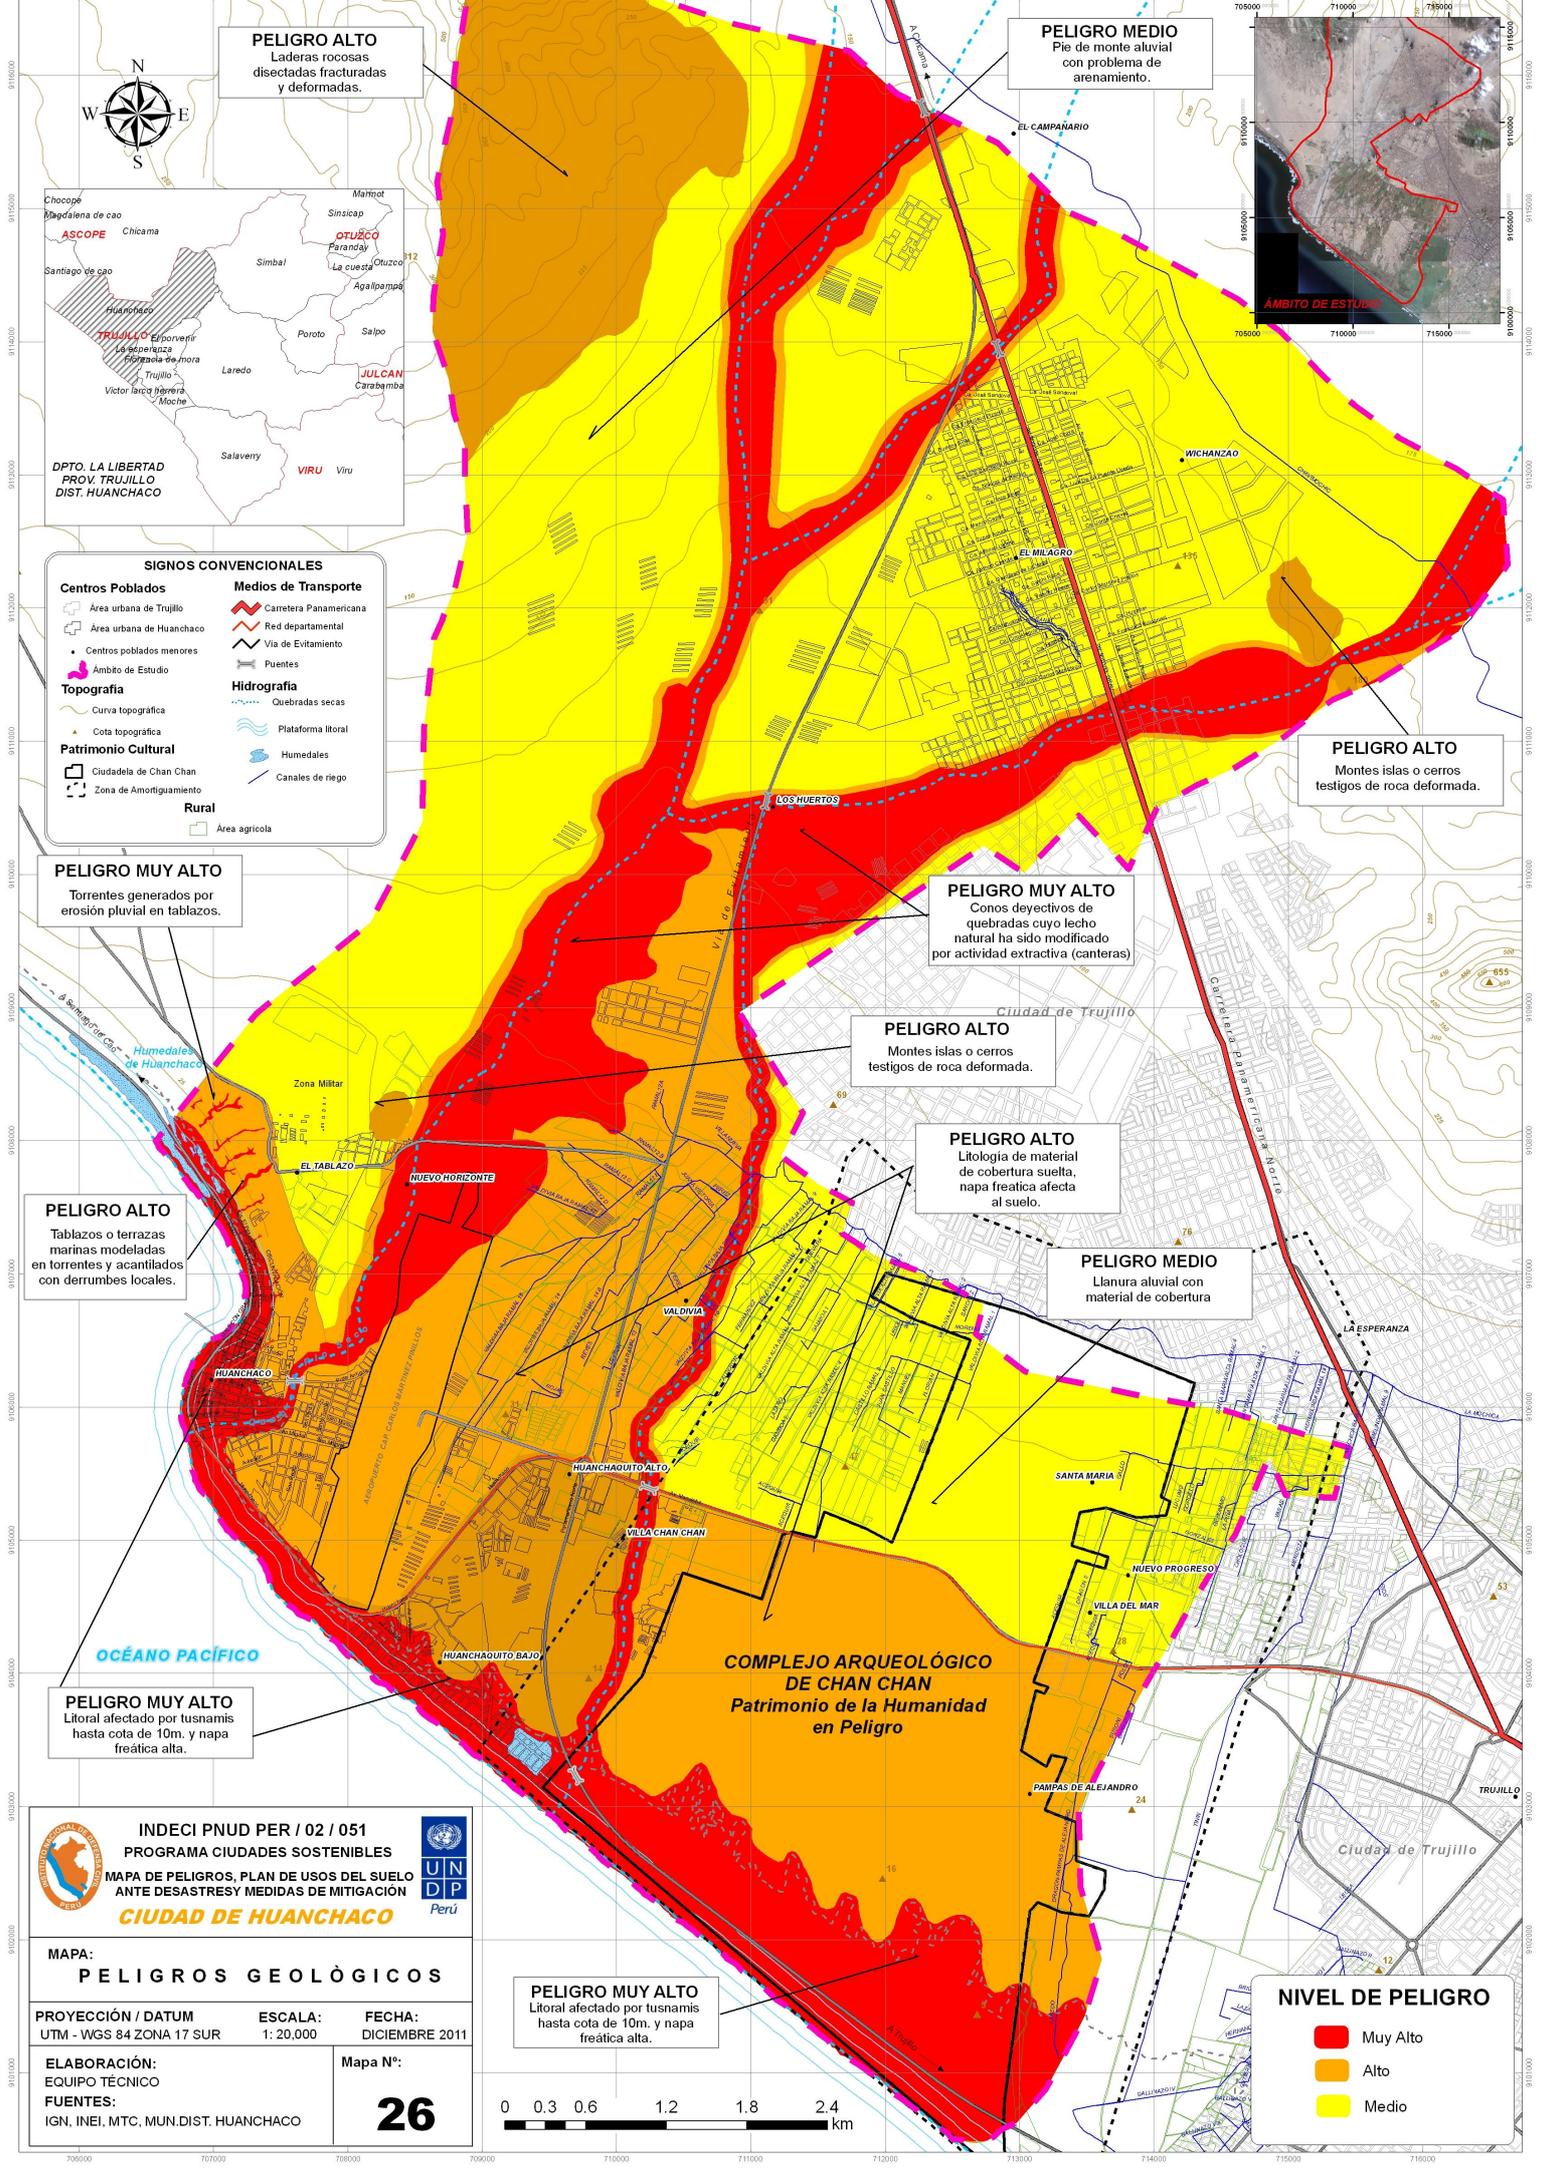
PELIGRO ALTO
Laderas rocosas disectadas fracturadas y deformadas.

PELIGRO MEDIO
Pie de monte aluvial con problema de arenamiento.

PELIGRO ALTO
Montes islas o cerros testigos de roca deformada.

PELIGRO MUY ALTO
Torrentes generados por erosión pluvial en tablazos.

PELIGRO MUY ALTO
Conos deyección de quebradas cuyo lecho natural ha sido modificado por actividad extractiva (canteras)

PELIGRO ALTO
Litología de material de cobertura suelta, napa freática afecta al suelo.

PELIGRO MEDIO
Llanura aluvial con material de cobertura

PELIGRO ALTO
Tablazos o terrazas marinas modeladas en torrentes y acantilados con derrumbes locales.

PELIGRO MUY ALTO
Litoral afectado por tsunamis hasta cota de 10m. y napa freática alta.
