INDECI PNUD PER / 02 / 051
PROGRAMA CIUDADES SOSTENIBLES
MAPA DE PELIGROS, PLAN DE USOS DEL SUELO ANTE DESASTRES Y MEDIDAS DE MITIGACIÓN
CIUDAD DE HUANCHACO

MAPA: PELIGROS NATURALES

Mapa N°: **29**

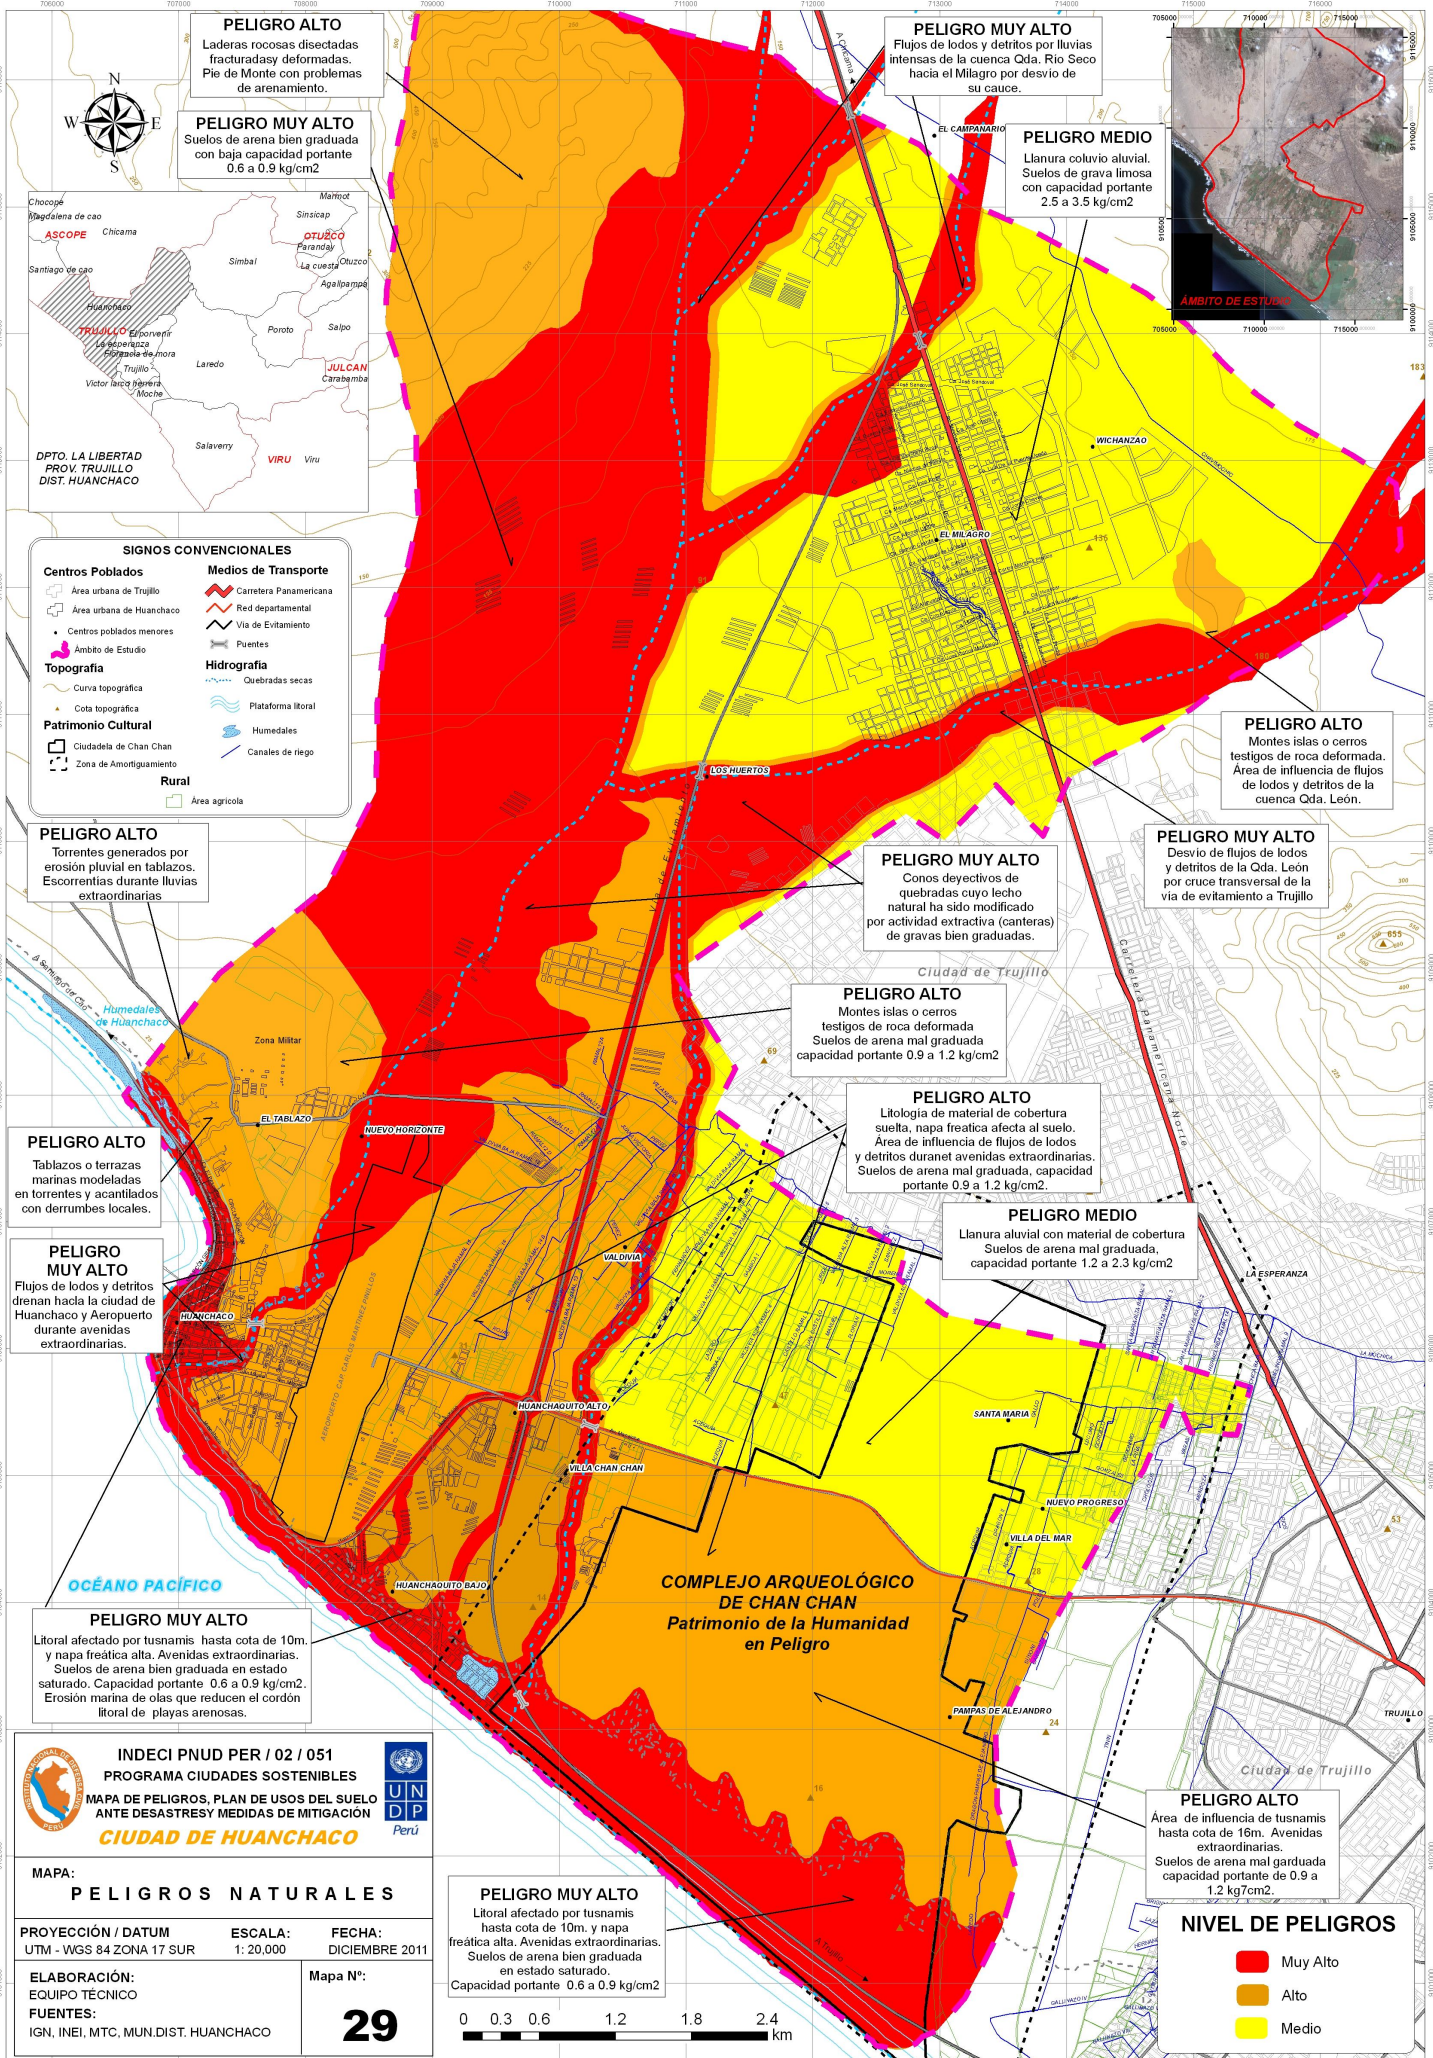
PELIGRO ALTO
Laderas rocosas disectadas fracturadas y deformadas. Pie de Monte con problemas de arenamiento.

PELIGRO MUY ALTO
Suelos de arena bien graduada con baja capacidad portante 0.6 a 0.9 kg/cm²

PELIGRO MUY ALTO
Flujos de lodos y detritos por lluvias intensas de la cuenca Cda. Río Seco hacia el Milagro por desvío de su cauce.

PELIGRO MEDIO
Llanura coluvio aluvial. Suelos de grava limosa con capacidad portante 2.5 a 3.5 kg/cm²

PELIGRO ALTO
Montes islas o cerros testigos de roca deformada. Área de influencia de flujos de lodos y detritos de la cuenca Cda. León.

PELIGRO MUY ALTO
Desvío de flujos de lodos y detritos de la Cda. León por cruce transversal de la vía de evitamiento a Trujillo

PELIGRO MUY ALTO
Conos deyectivos de quebradas cuyo lecho natural ha sido modificado por actividad extractiva (canteras) de gravas bien graduadas.

PELIGRO ALTO
Montes islas o cerros testigos de roca deformada. Suelos de arena mal graduada capacidad portante 0.9 a 1.2 kg/cm²

PELIGRO ALTO
Litología de material de cobertura suelta, napa freática afecta al suelo. Área de influencia de flujos de lodos y detritos durante avenidas extraordinarias. Suelos de arena mal graduada, capacidad portante 0.9 a 1.2 kg/cm².

PELIGRO MEDIO
Llanura aluvial con material de cobertura. Suelos de arena mal graduada, capacidad portante 1.2 a 2.3 kg/cm²

PELIGRO ALTO
Torrentes generados por erosión pluvial en tablazos. Escorrentías durante lluvias extraordinarias

PELIGRO ALTO
Tablazos o terrazas marinas modeladas en torrentes y acantilados con derrumbes locales.

PELIGRO MUY ALTO
Flujos de lodos y detritos drenan hacia la ciudad de Huanchaco y Aeropuerto durante avenidas extraordinarias.

PELIGRO MUY ALTO
Litoral afectado por tsunamis hasta cota de 10m. y napa freática alta. Avenidas extraordinarias. Suelos de arena bien graduada en estado saturado. Capacidad portante 0.6 a 0.9 kg/cm². Erosión marina de olas que reducen el cordón litoral de playas arenosas.

PELIGRO ALTO
Área de influencia de tsunamis hasta cota de 16m. Avenidas extraordinarias. Suelos de arena mal graduada capacidad portante de 0.9 a 1.2 kg/cm².

PELIGRO MUY ALTO
Litoral afectado por tsunamis hasta cota de 10m. y napa freática alta. Avenidas extraordinarias. Suelos de arena bien graduada en estado saturado. Capacidad portante 0.6 a 0.9 kg/cm²
