CONVENIO UNSA - INDECI
Proyecto PER 98/018 PNUD - INDECI

**EVALUACIÓN DE PELIGROS DE
LA CIUDAD DE ILO**

Arequipa, setiembre del 2001

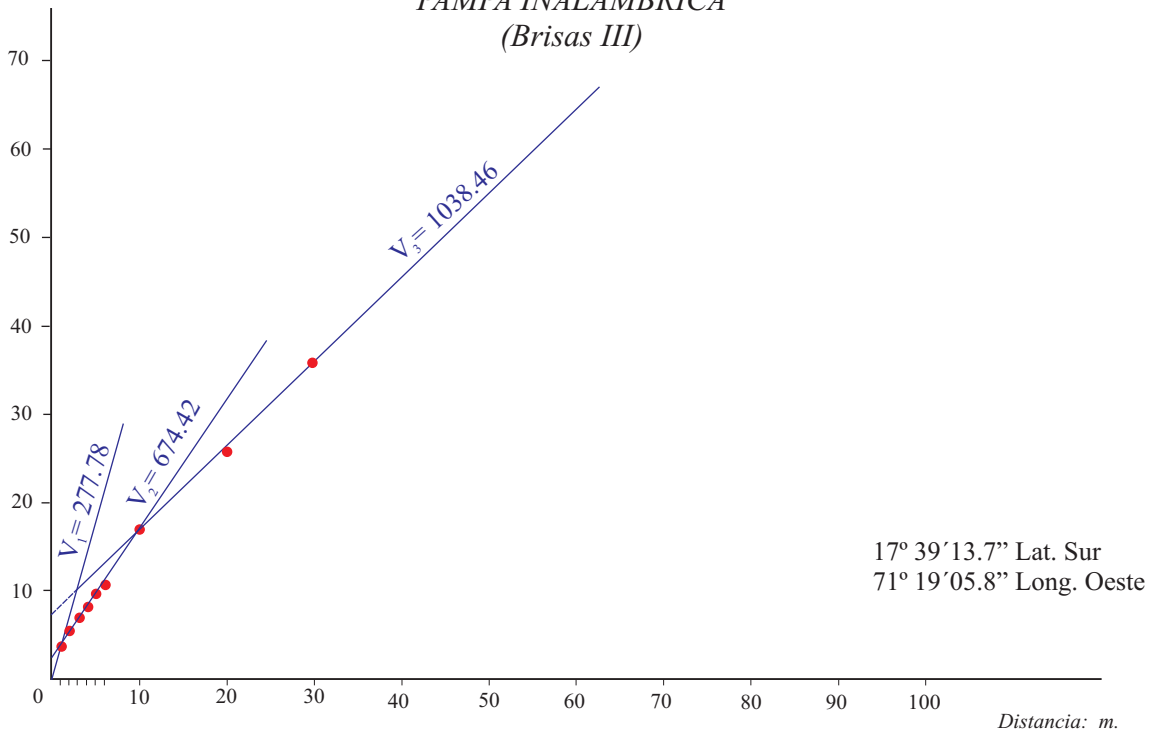
Perfil de Refracción Sismica 04

PAMPA INALAMBRICA
(Brisas III)

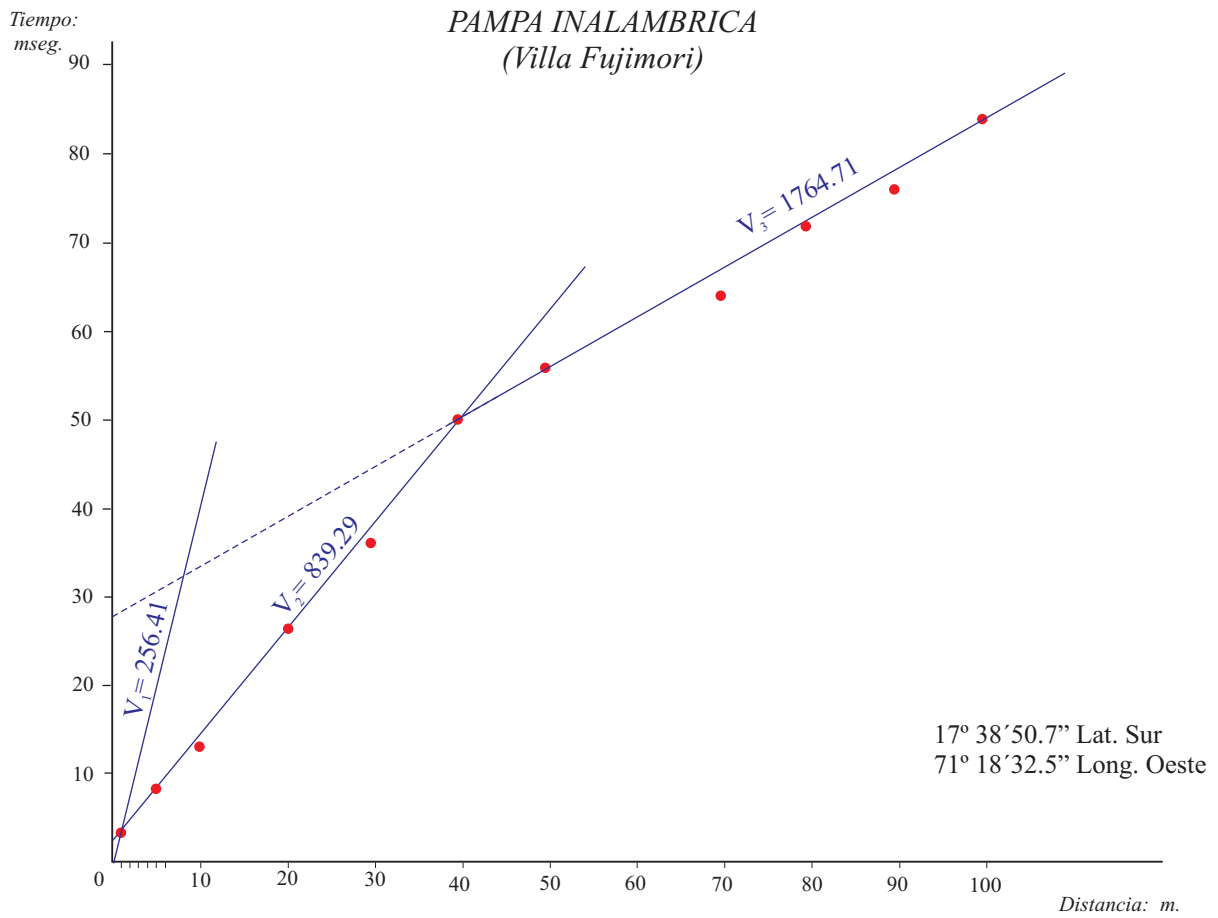
Perfil de Refracción Sísmica 06

PAMPA INALAMBRICA
(Villa Fujimori)

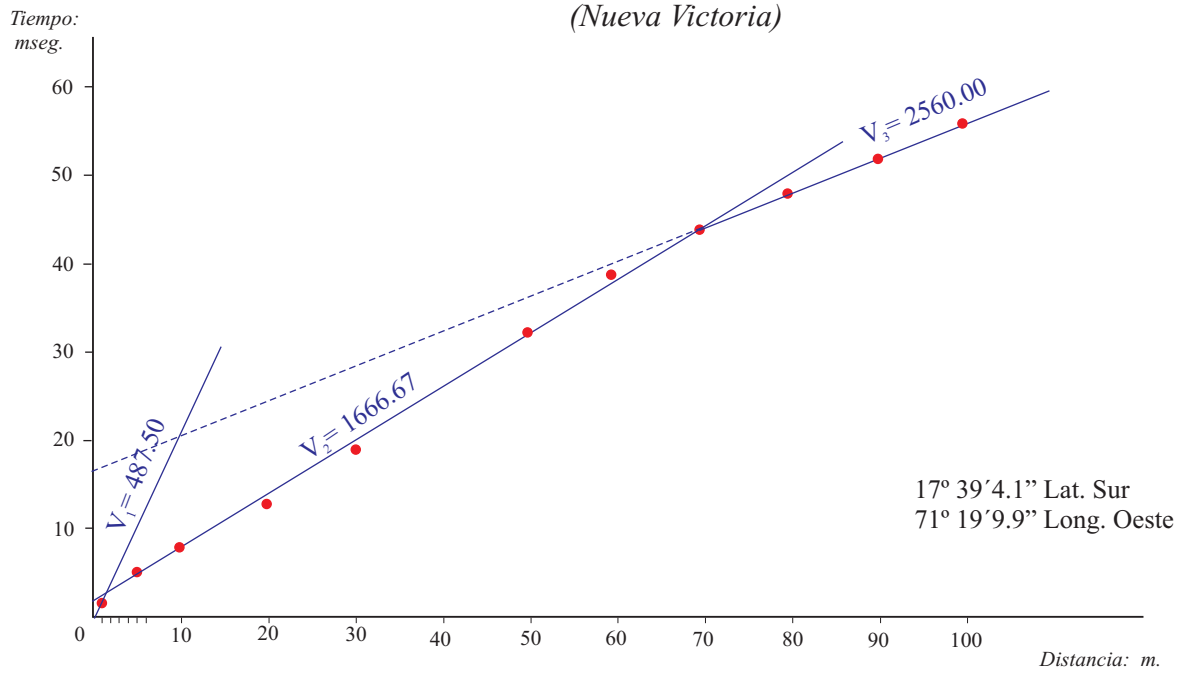
Perfil de Refracción Sísmica 10

PAMPA INALAMBRICA
(Nueva Victoria)

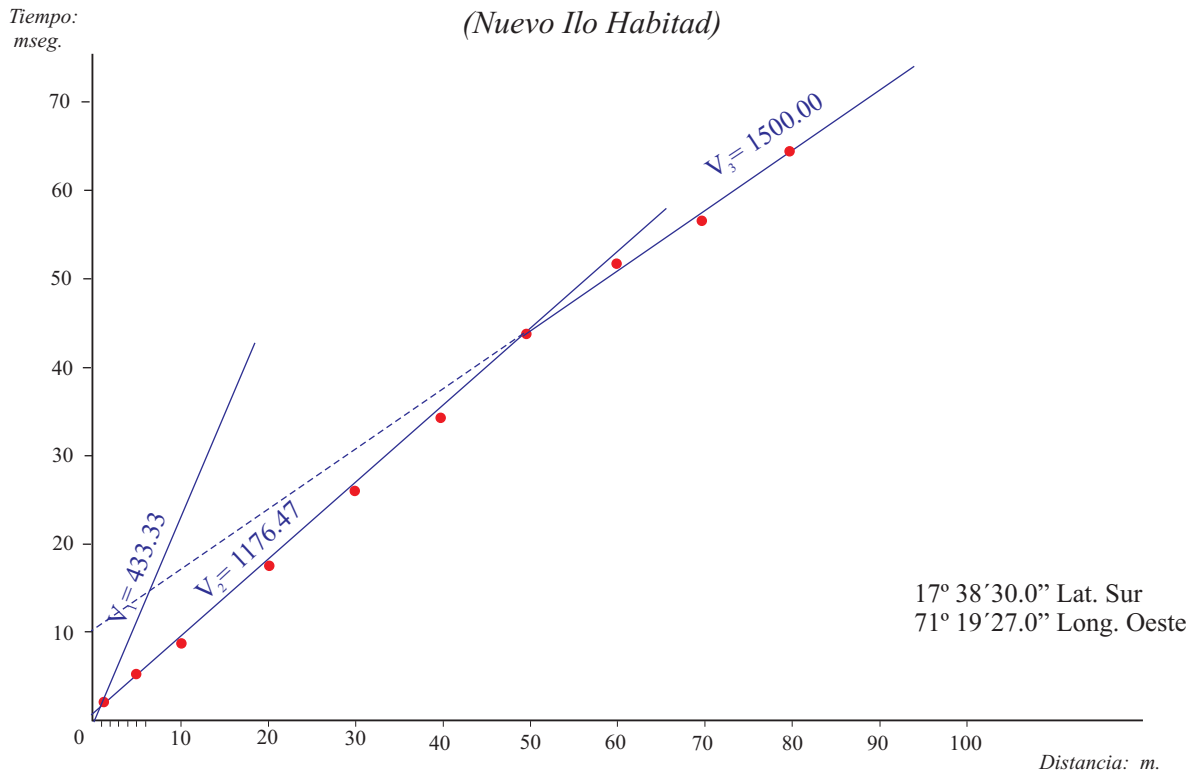
Perfil de Refracción Sísmica 14

PAMPA INALAMBRICA
(Nuevo Ilo Habitar)

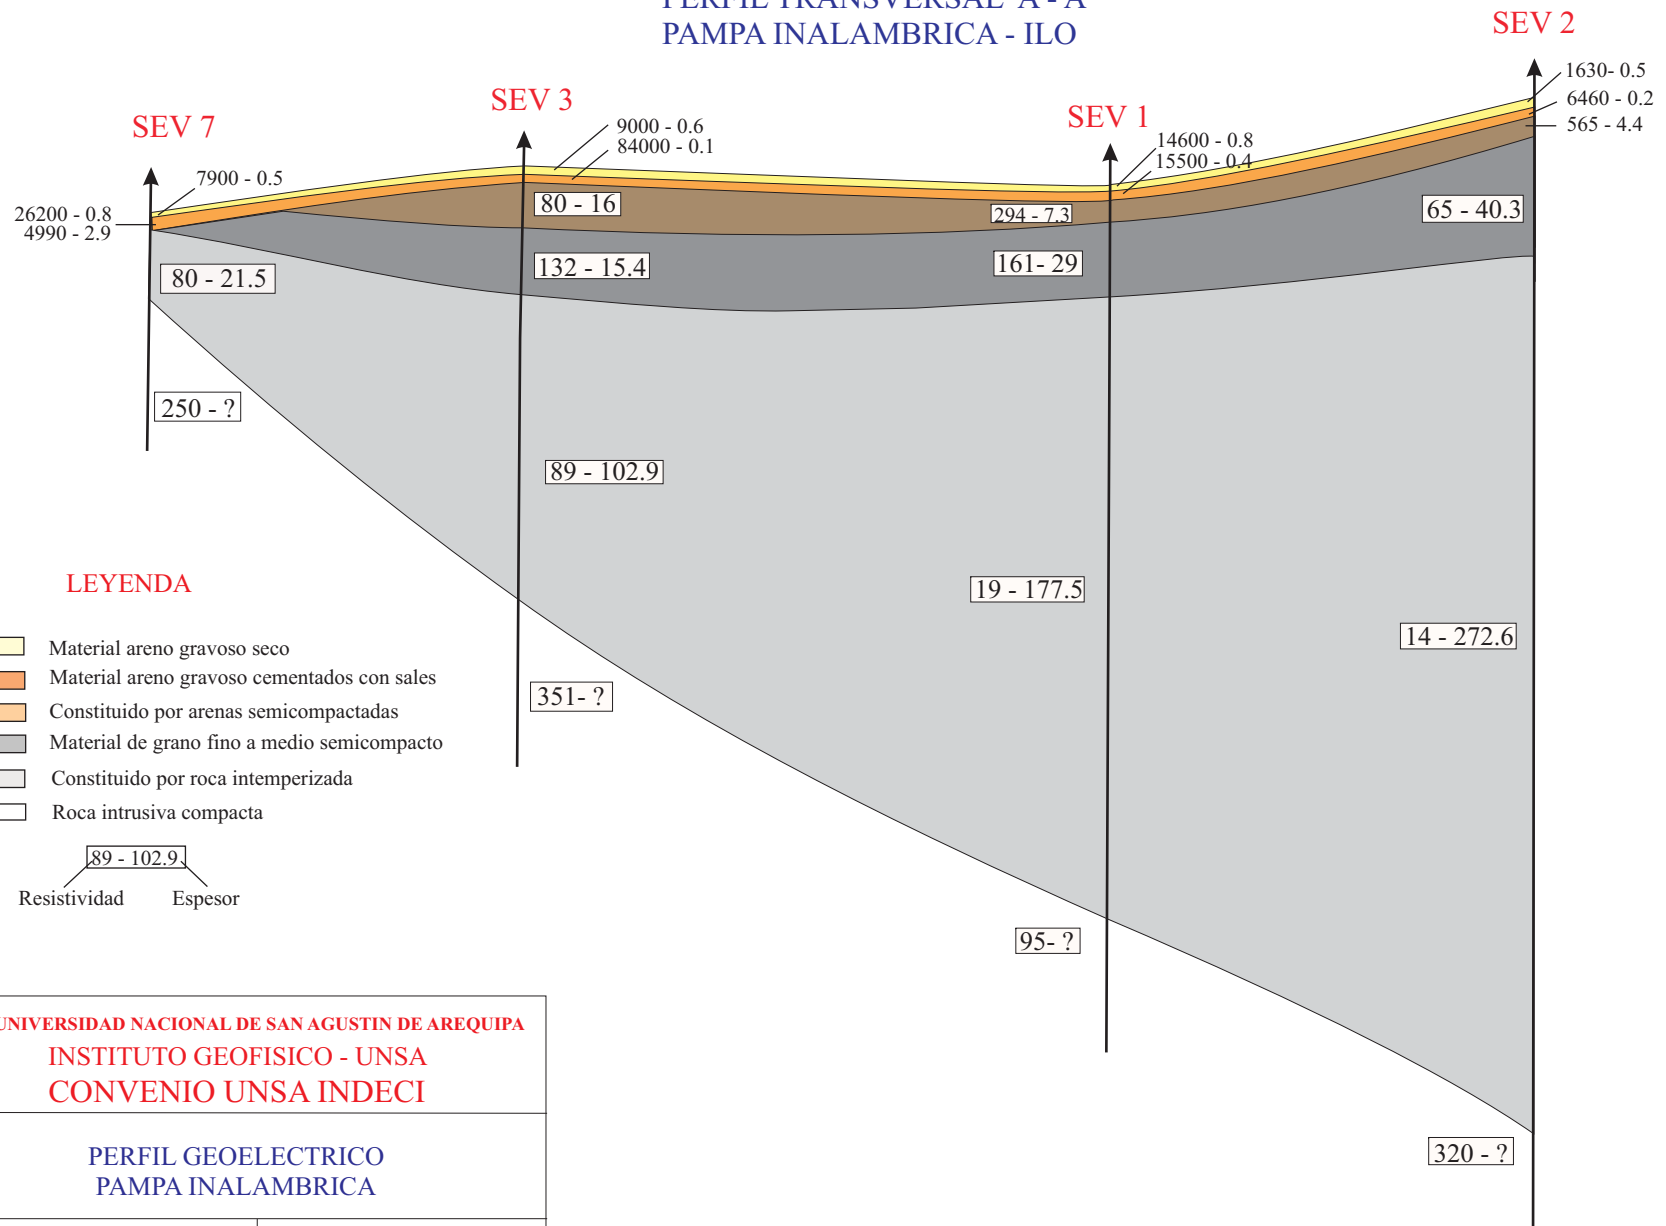
Fig. N° 1a

PERFIL TRANSVERSAL A - A'
PAMPA INALAMBRICA - ILO

PERFIL GEOELECTRICO
PAMPA INALAMBRICA

Se ha elaborado tres perfiles geoelectricos correlacionando los 07 Sondeos Eléctricos Verticales realizados, los cuales se muestran en el Anexo C, (Figs. 1a, 1b y 1c).
