INDECI PNUD PER / 021051
 PROGRAMA CIUDADES SOSTENIBLES
 MAPA DE PELIGROS, PLAN DE USOS DEL SUELO ANTE DESASTRES Y MEDIDAS DE MITIGACION DE LA CIUDAD DE SANTA TERESA

PELIGROS GEOTECNICOS			
ESCALA: 1: 3,000.00	PROYECCION: UTM - WGS 84 ZONA 18 SUR	FECHA: ENERO 2011	MAPA NO:
EQUIPO TECNICO		ELABORACION: EQUIPO TECNICO

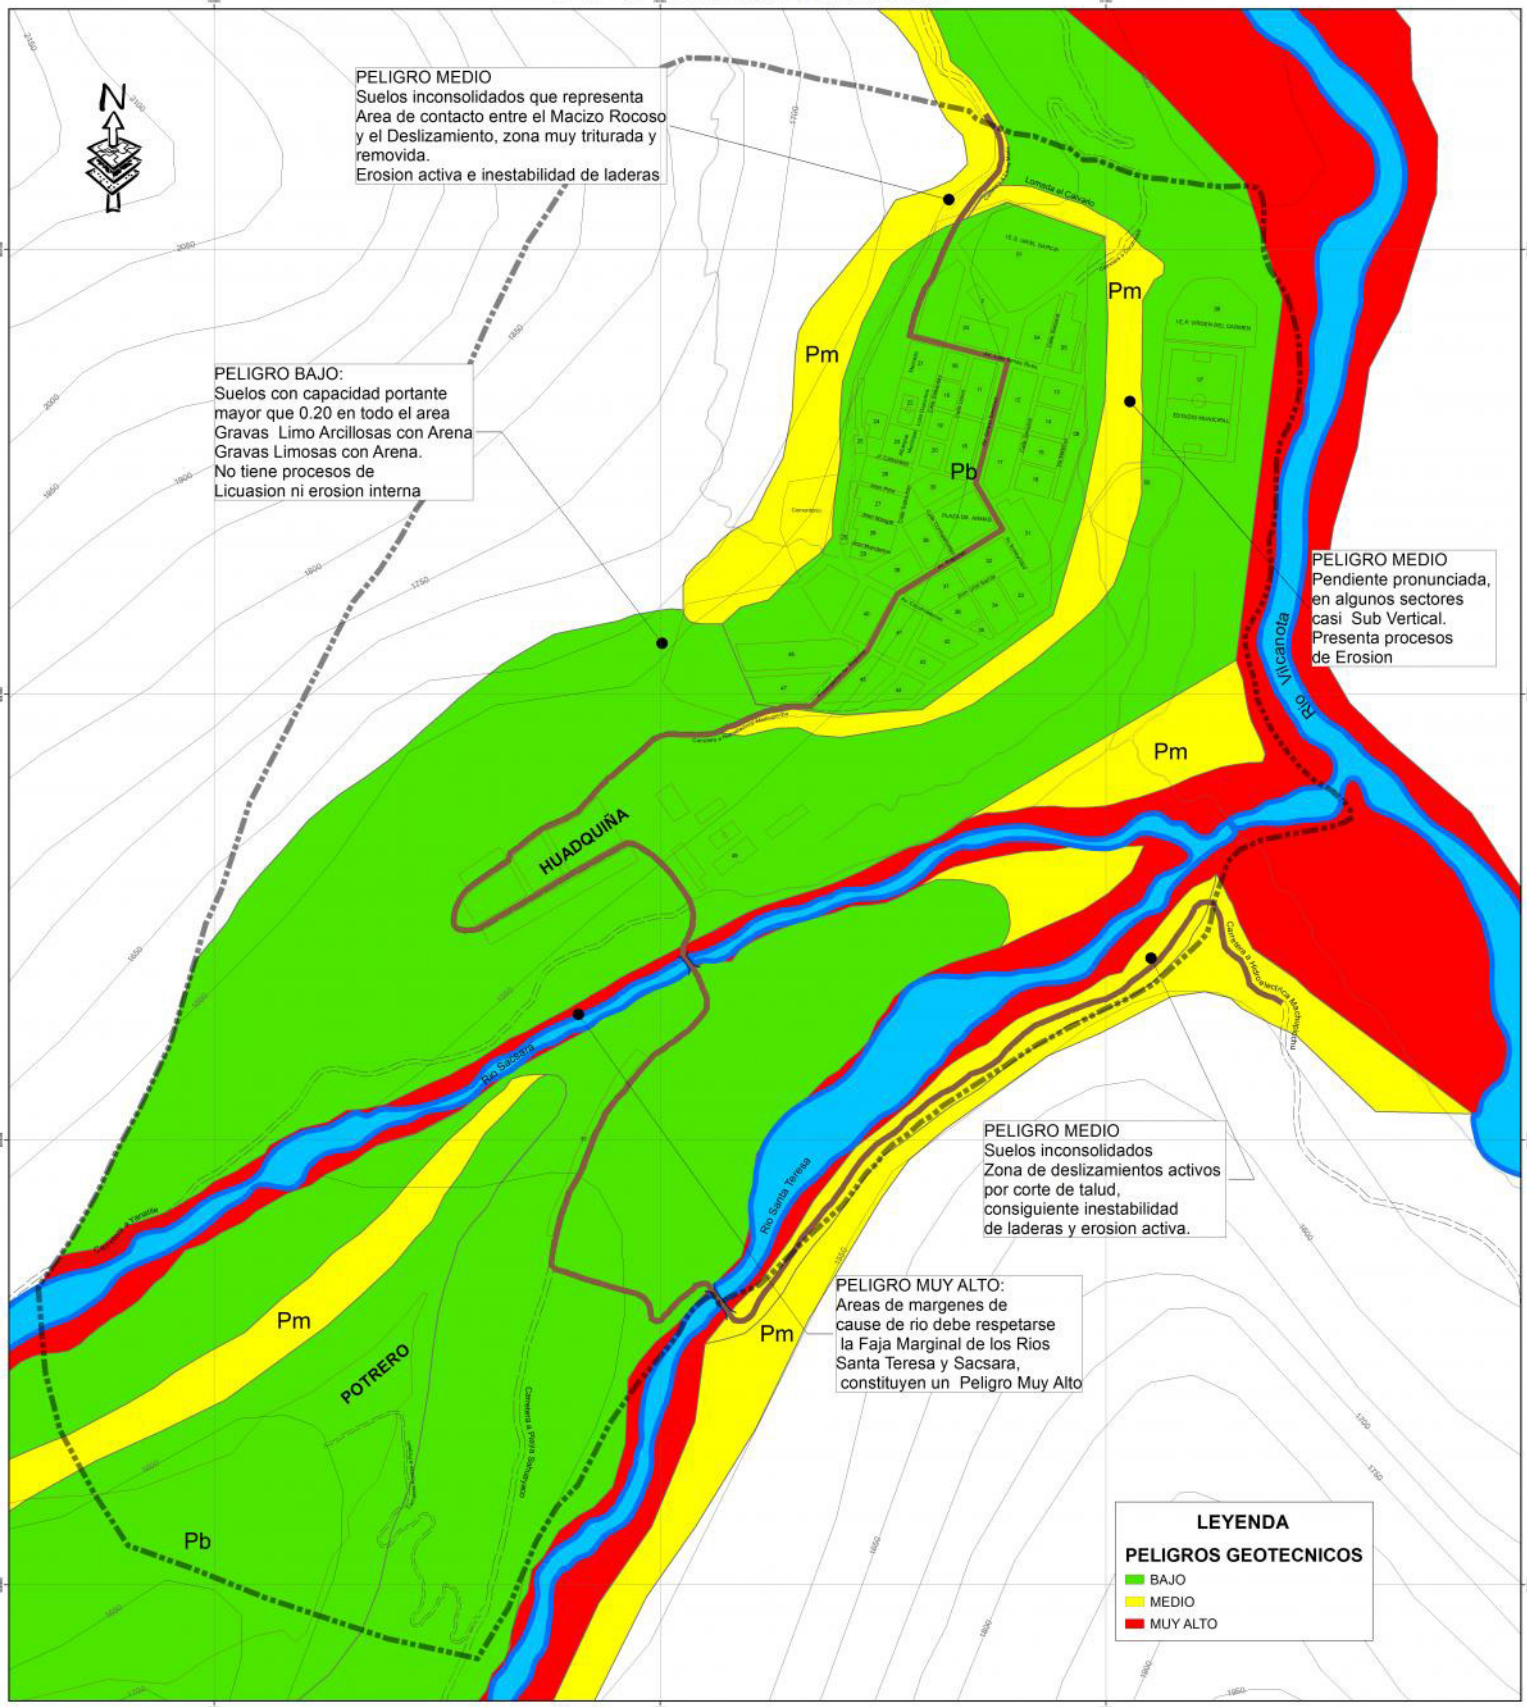
PELIGRO MEDIO
 Suelos inconsolidados que representa Area de contacto entre el Macizo Rocoso y el Deslizamiento, zona muy triturada y removida.
 Erosion activa e inestabilidad de laderas

PELIGRO BAJO:
 Suelos con capacidad portante mayor que 0.20 en todo el area
 Gravas Limo Arcillosas con Arena
 Gravas Limosas con Arena.
 No tiene procesos de Licuacion ni erosion interna

PELIGRO MEDIO
 Pendiente pronunciada, en algunos sectores casi Sub Vertical. Presenta procesos de Erosion

PELIGRO MEDIO
 Suelos inconsolidados Zona de deslizamientos activos por corte de talud, consiguiente inestabilidad de laderas y erosion activa.

PELIGRO MUY ALTO:
 Areas de margenes de cause de no debe respetarse la Faja Marginal de los Rios Santa Teresa y Sacrasa, constituyen un Peligro Muy Alto
