**PLAN DE PREVENCIÓN Y REDUCCIÓN  
DE RIESGO DE DESASTRES DE LA  
MUNICIPALIDAD DISTRITAL DE  
PACOCHA  
2020 -2023**

**PACOCHA - 2019**

# PLAN DE PREVENCIÓN Y REDUCCIÓN DE RIESGO DE DESASTRES DE LA MUNICIPALIDAD DISTRITAL DE PACOCHA 2020 - 2023

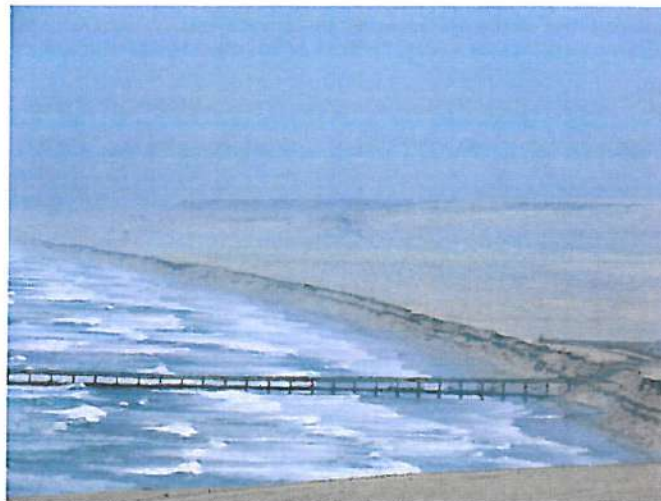
Figura 8: Terraza marina a la altura de Enersur al sur de la provincia.

Esta clase de depósitos se encuentran formando dos terrazas en los alrededores del Puerto de Ilo. La terraza más alta y a la vez la más antigua queda a 120 metros sobre el nivel del mar constituyendo la Pampa Inalámbrica. Forma una extensa superficie suavemente inclinada hacia el Oeste, por donde pasa la carretera a Ilo. El material de esta terraza está compuesto por conglomerados gruesos, lentes de arena fina de color gris violáceo y arena gruesa de color gris con abundantes restos de conchas y venillas de yeso. Su grosor varia de 5 a 30 m. este depósito superiormente queda cubierto con materiales aluviales y eólicos.

La terraza inferior se extiende entre Punta de Coles y la Quebrada Huaca Luna, con una longitud de 20 Km. y anchos variables entre 1.5 a 2 Km. Su frente queda entre 15 y 20 m.s.n.m. La terraza es conocida con el nombre de Pampa del Palo y constituye una superficie de suave pendiente que se antepone a las pampas elevadas de Mostaza, Meca Chica y Cerro Redondo.

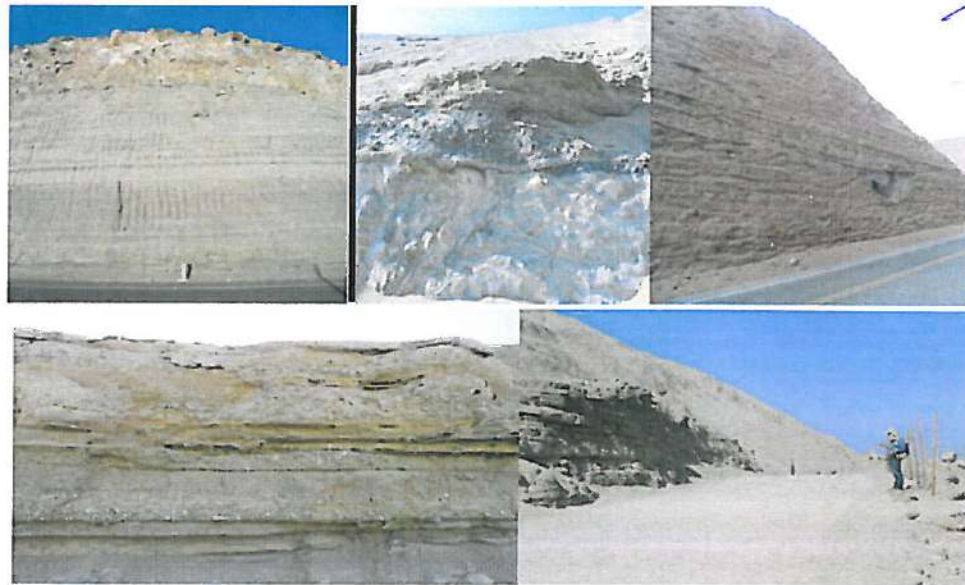
Figura 9: Depósitos aluviales de la provincia de Ilo.

El grosor de estos aluviales varía desde pocos centímetros hasta un máximo de 60 metros comprobados en los cortes de las numerosas quebradas.

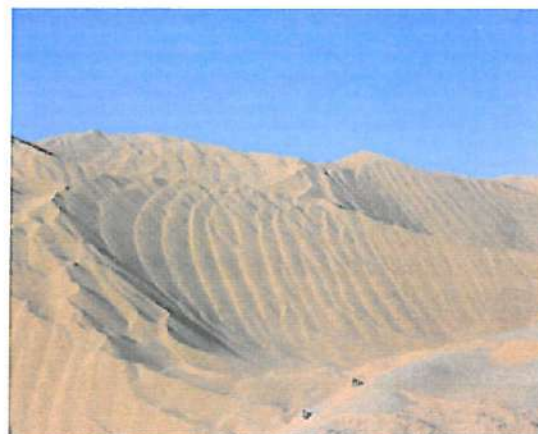
Figura 10: La Foto muestra los depósitos eólicos de las dunas del Cerro Cardonal.

Estos depósitos consisten en acumulaciones de arena suelta en forma de montículos, lenguas y mantos delgados que se encuentran cubriendo a las rocas ígneas en los cerros los Medanos y el flanco Oeste del Cerro Canicora. Además cubren extensas superficies en las lomas que quedan en las partes bajas de los cerros Altos de las Salinas y Cardonal.

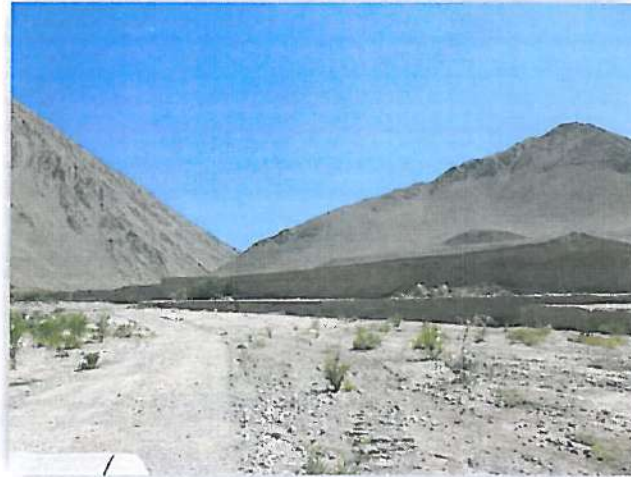
Figura 11: Foto tomada Mirando al NW, terraza fluvial al borde norte del valle.

Con esta denominación se considera a los depósitos actuales de los fondos de los valles principales. El material consiste en gravas con lentes de arenas y capas de arcillas que son aprovechados como terrenos de cultivo.

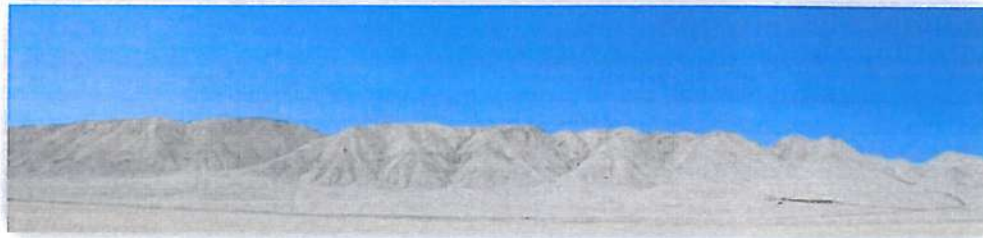
Figura 12: Escarpa de la Falla Cerro Cordilleras, la escarpa es más de 100m.

Oeste del Cerro Arenal. La escarpa tiene cerca de 100 metros de altura y más de 10 kilómetros de longitud. El bloque oriental que relativamente parece ser el que se ha levantado, se encuentra el cerro Arenal y Cerro Cordilleras mientras que el bloque opuesto, al hundirse, ha formado una especie de fosa que ha sido rellenado por depósitos cuaternarios.

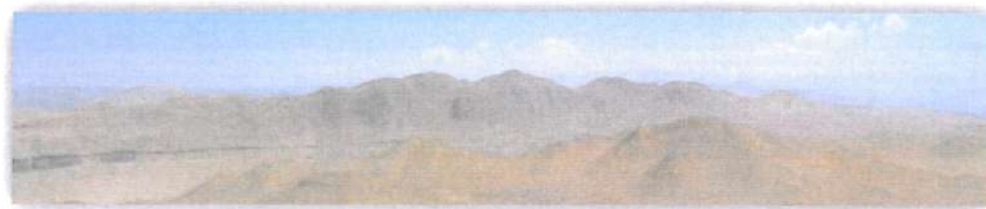
Figura 13: Escarpa de la Falla Chaspaya, la escarpa tiene más de 100m.

Esta falla es la más próxima al prospecto Cardonal ubicado en la parte Noreste. Esta falla se ha determinado en el campo por la presencia de una notable escarpa de más de 100 m. de altura y 10 km. de longitud con rumbo N 60. La superficie de la escarpa se inclina hacia el SE con ángulo pronunciado.

La falla corta a rocas intrusivos en toda su extensión, el bloque levantado se ubica en el lado NW, el lado opuesto presenta una depresión alargada que se conoce con el nombre de Pampa Colorada. El extremo NE de la falla queda cubierto por depósitos detríticos cuaternarios y el extremo SW se interrumpe en un valle probablemente labrado a lo largo de una falla.

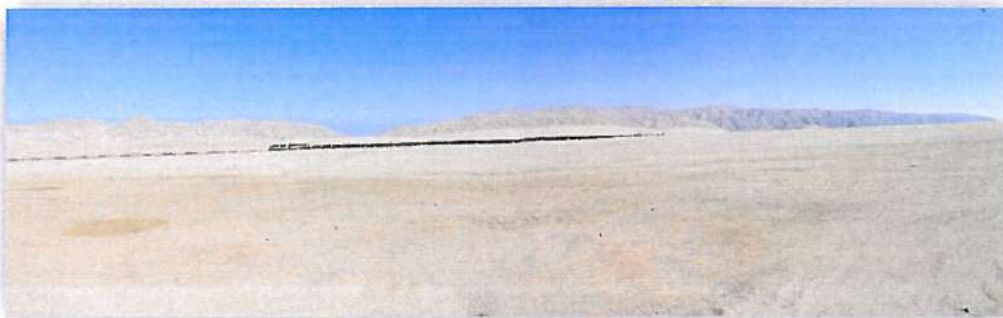
Figura 14: Escarpa de la Falla Cerro Loreto, por la Pampa Salinas.

Esta falla se encuentra al Este de la Ciudad de Ilo, se presenta como una escarpa de cerca de 8km. De longitud y más de 100 metros de altura en dirección NE-SW, se presenta entre el flanco Este del cerro Loreto y el cerro Sombrilla y se inclina hacia el SE, en su mayoría corta afloramientos de rocas intrusivas. El lado opuesto se muestra como una depresión cubierta actualmente por depósitos aluviales y eólicos considerado como la Pampa Salinas.

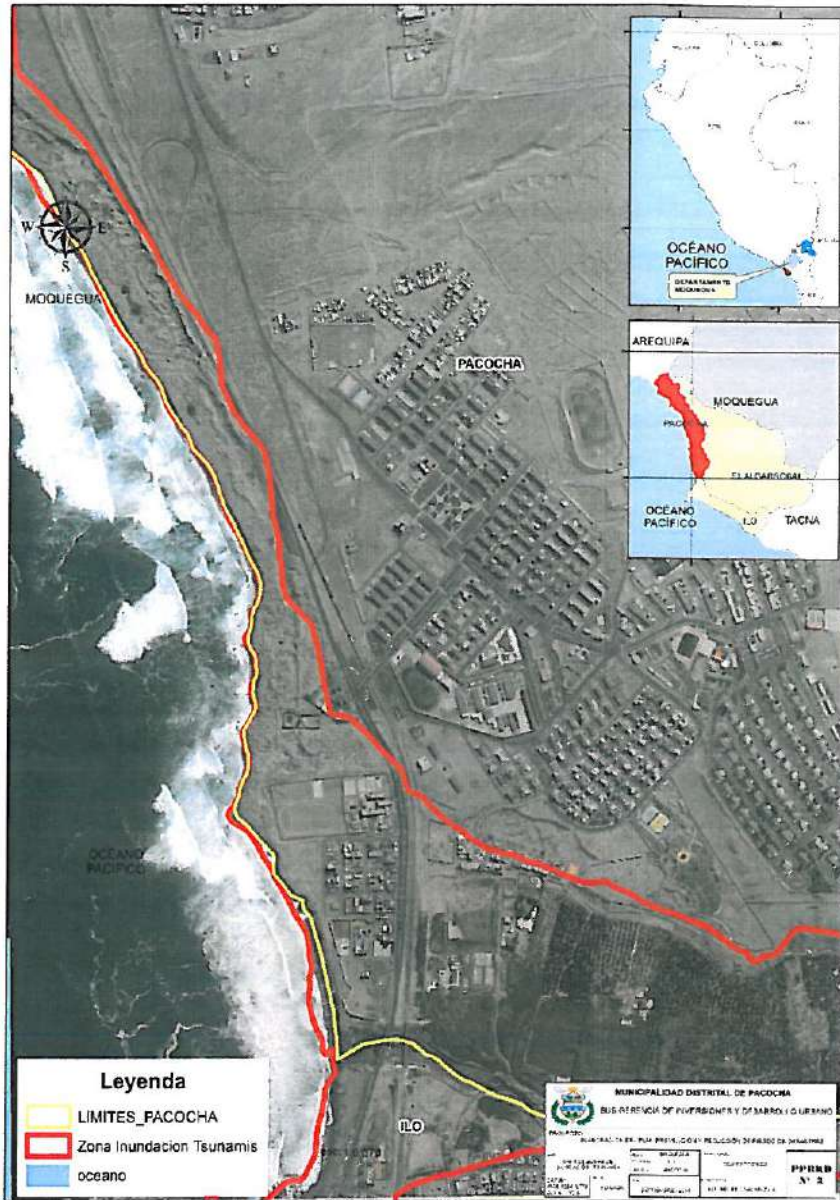
Figura 38: Detalle de la zona de inundación ante Tsunamis

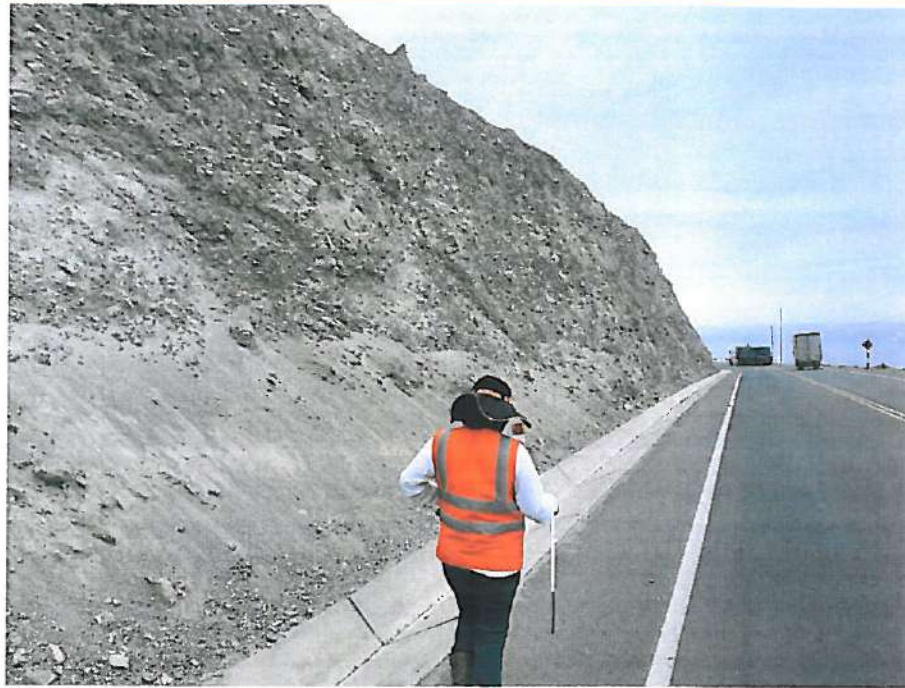
Las zonas con pendientes mayores a 25 grados que se ubican en la carretera Costanera Norte, generan en forma constante deslizamientos de rocas, por ello es necesario realizar trabajos de mantenimiento de manera constante.

Figura 43: Zona de deslizamiento cerca a la playa Wawaquiqui.

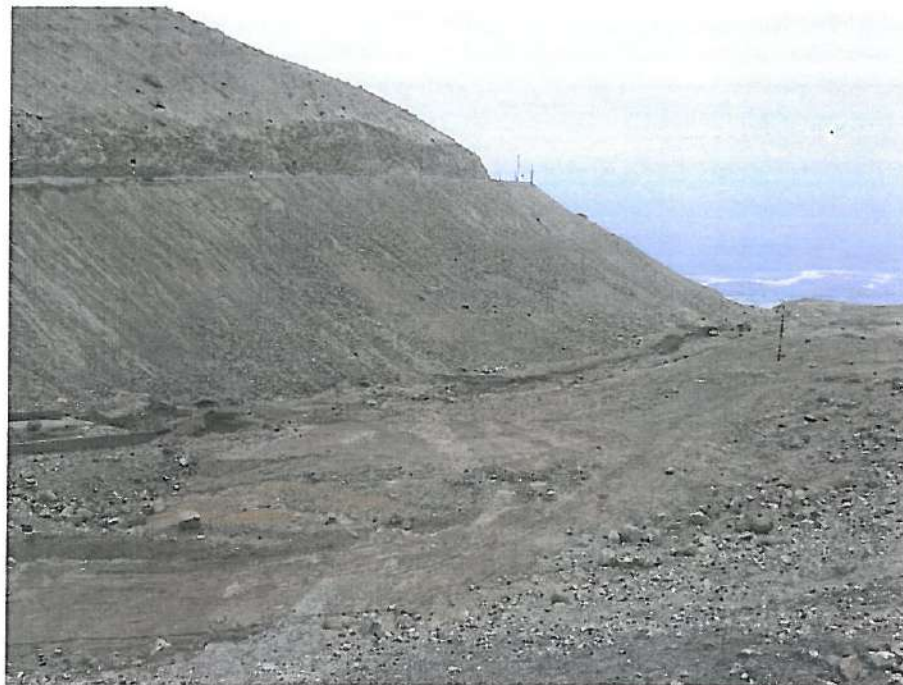
Figura 44: Zona de altas pendientes cerca a la playa Wawakiki.

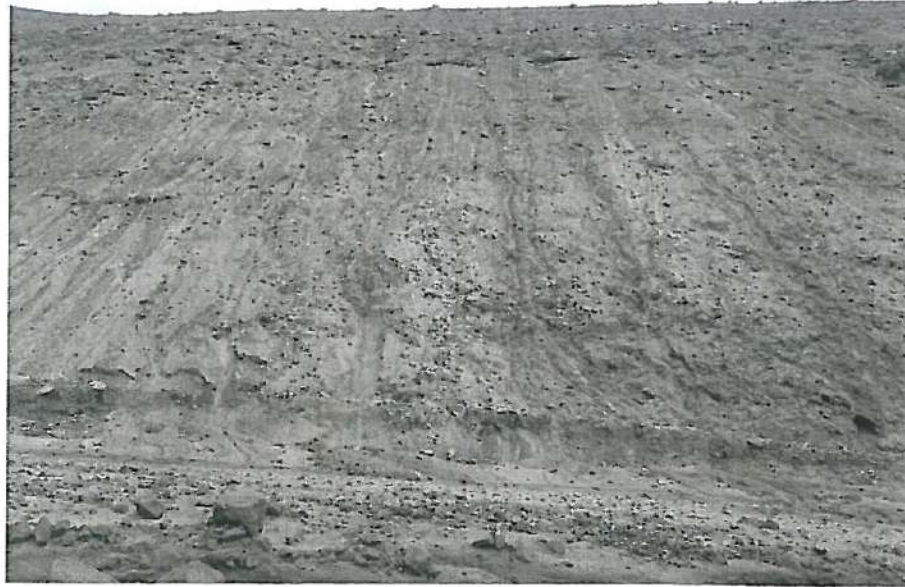
Figura 45: zonas de deslizamiento en la carretera Costanera Norte.

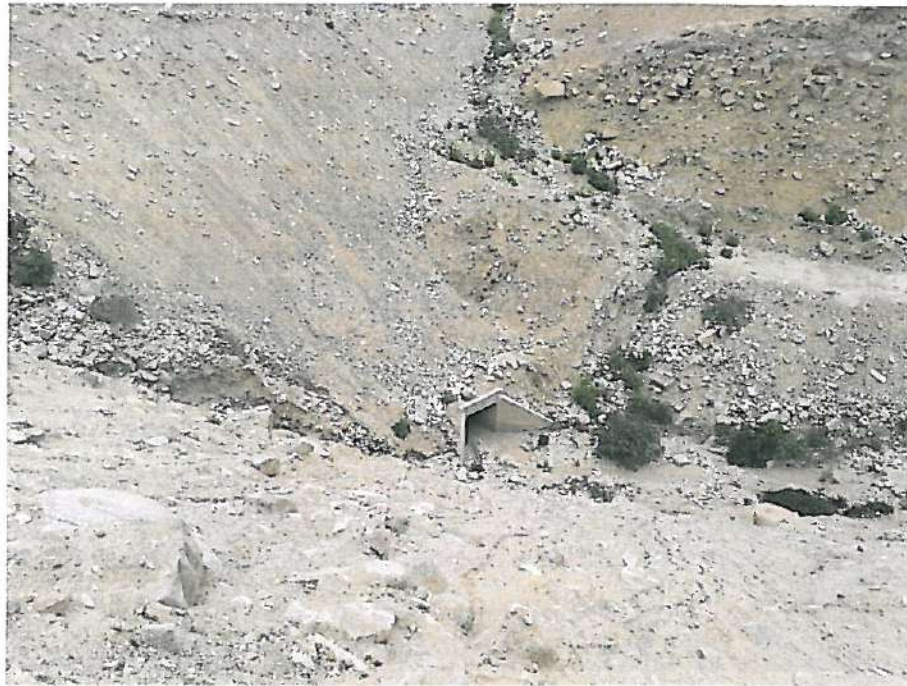
Figura 51: Sistema de drenaje de la quebrada N° 1.

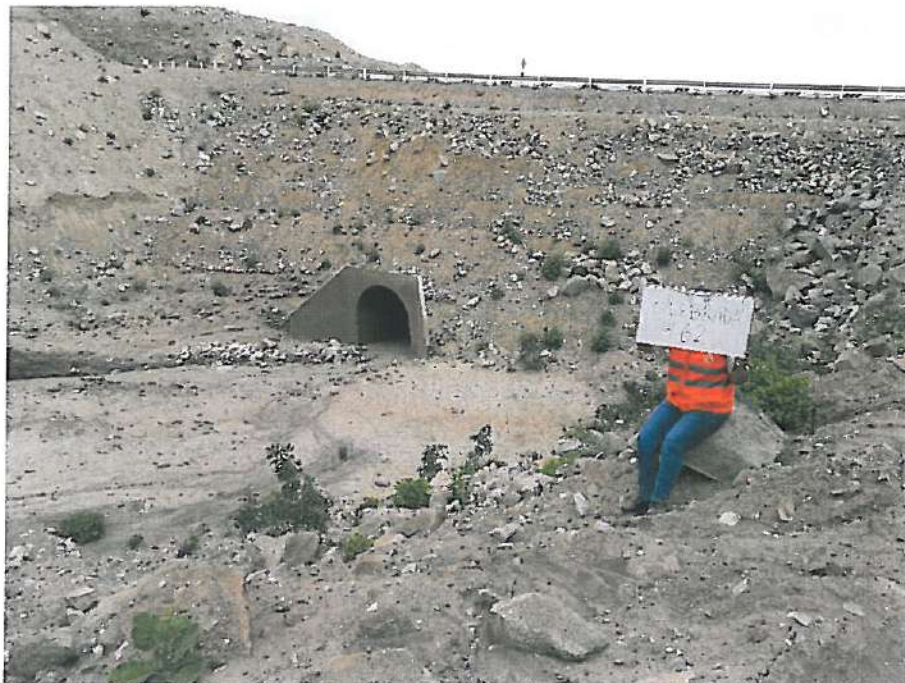
Figura 54: Sistema de drenaje de la quebrada.

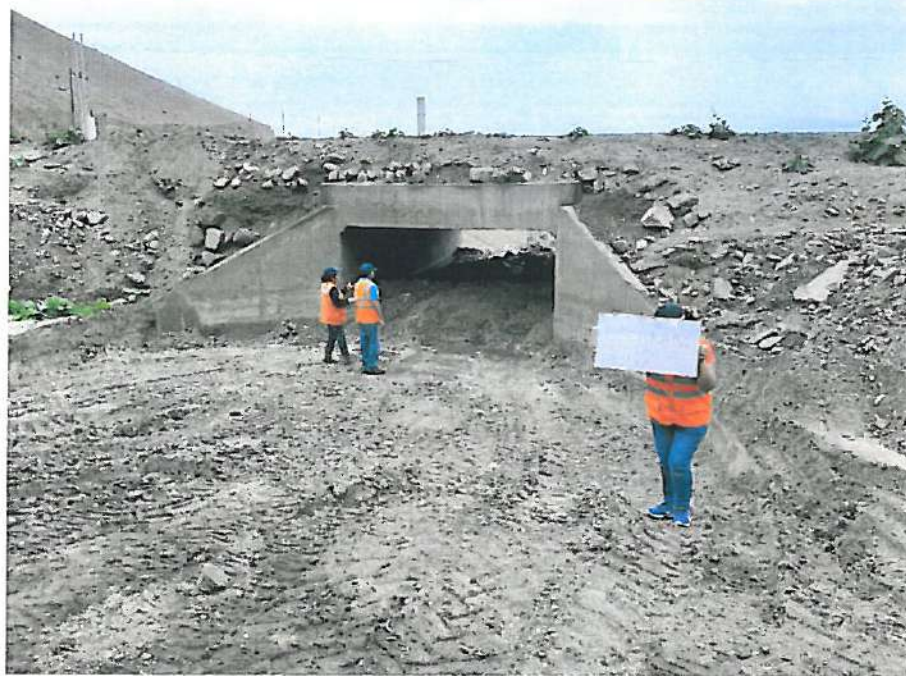
Figura 73: Trabajos de limpieza que es necesario culminar.

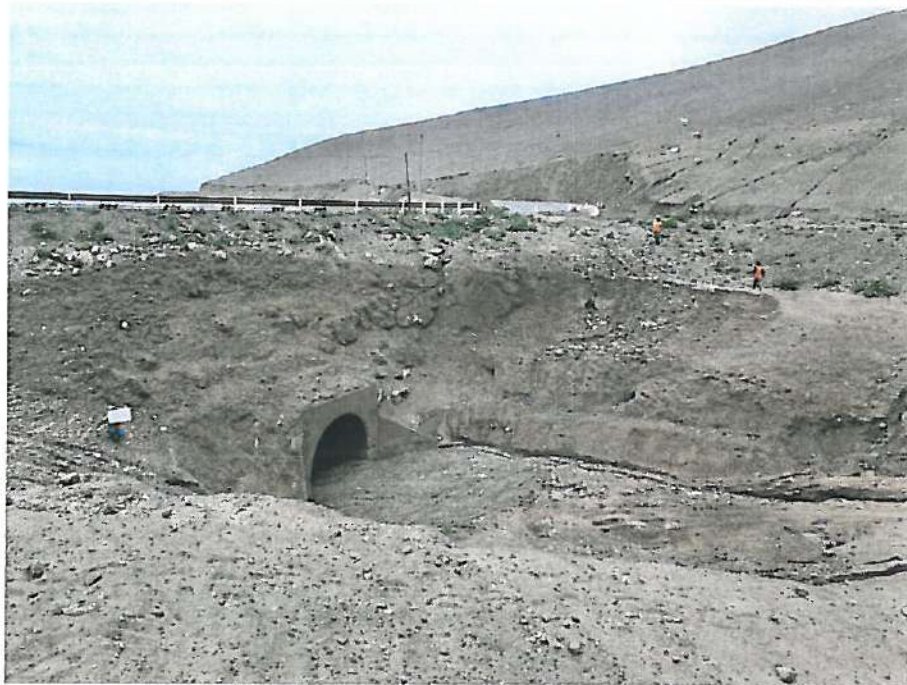
Figura 75: Sistema de drenaje con material de arrastre.

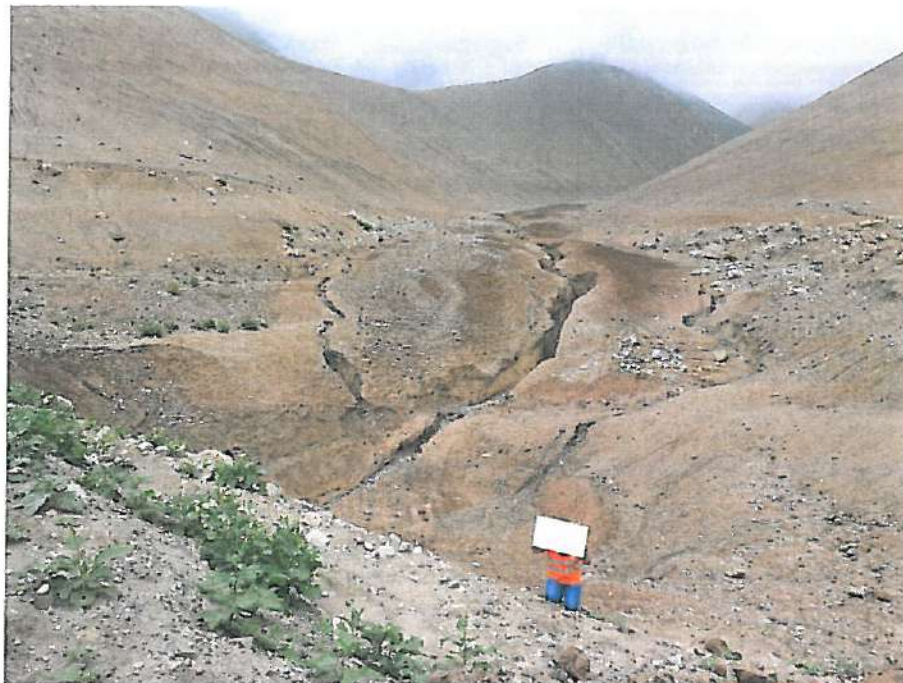
Figura 76: socavamiento en el canal principal.

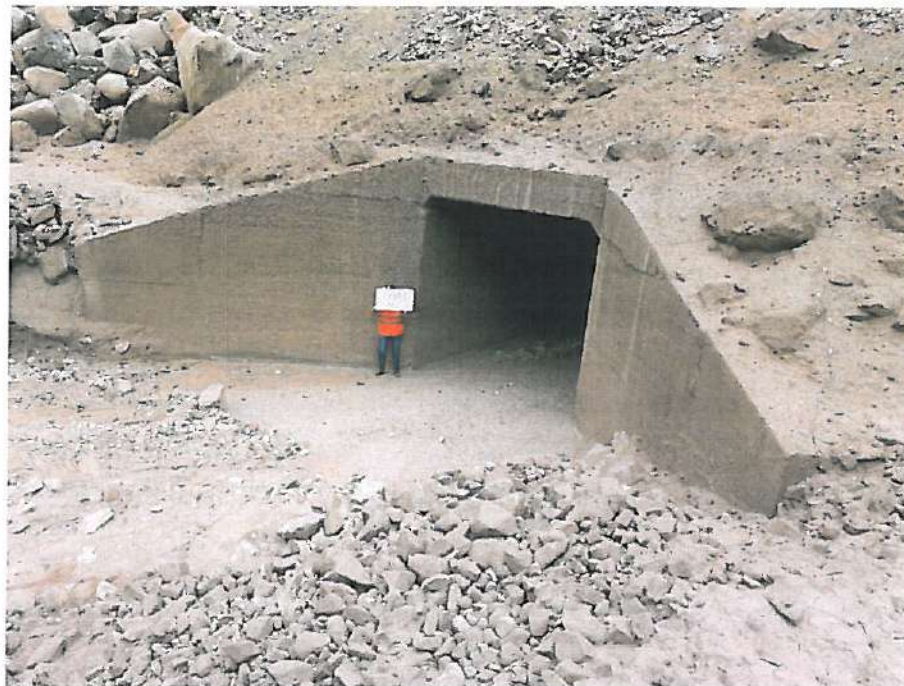
daños en la carretera, los canales principales cortan en dos puntos a la carretera Costanera Norte, en la parte inferior se aprecia que el sistema de drenaje está en buen estado y en la parte superior requiere de limpieza debido a que uno de los canales se halla parcialmente bloqueado.

Figura 60: Sistema de drenaje de la quebrada, parte inferior.

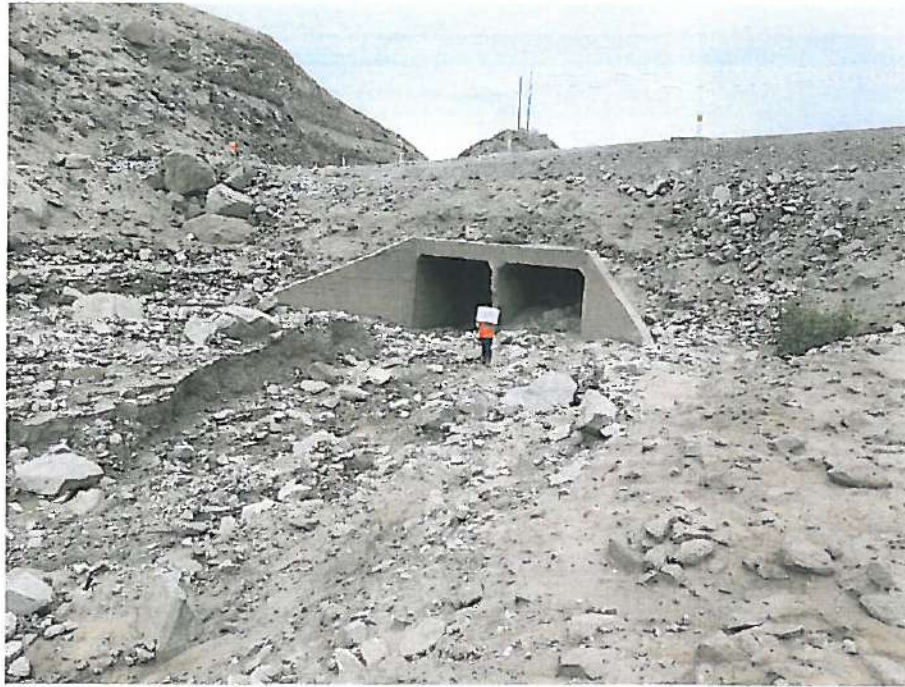
Figura 61: Sistema de drenaje parte superior.

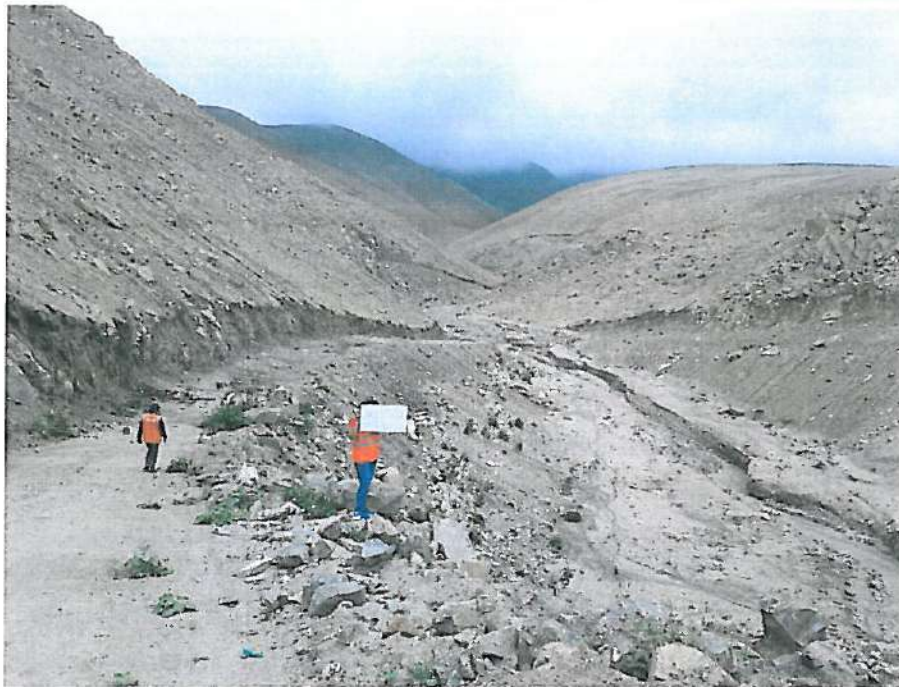
Figura 63: Quebrada N° 8, vista aguas arriba.

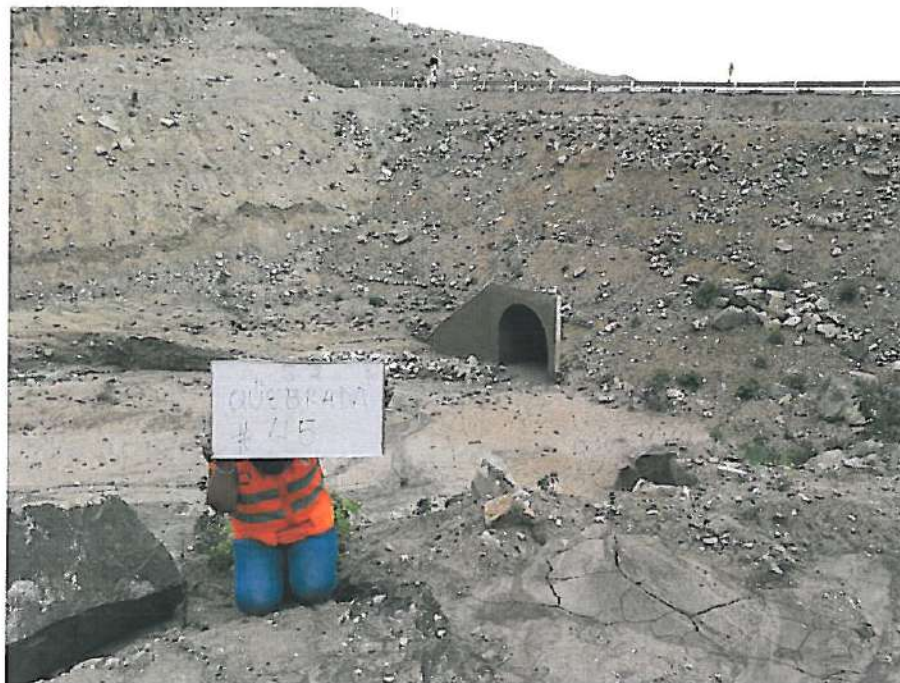
Está quebrada tiene una extensión de 3.83 km<sup>2</sup>, a partir de esta quebrada se evidencia grandes flujos de lodo y detritos, en la estructura se aprecia socavación de material superficial, el sistema de drenaje se halla en buenas condiciones.

Figura 64: Quebrada N° 8, sistema de drenaje.

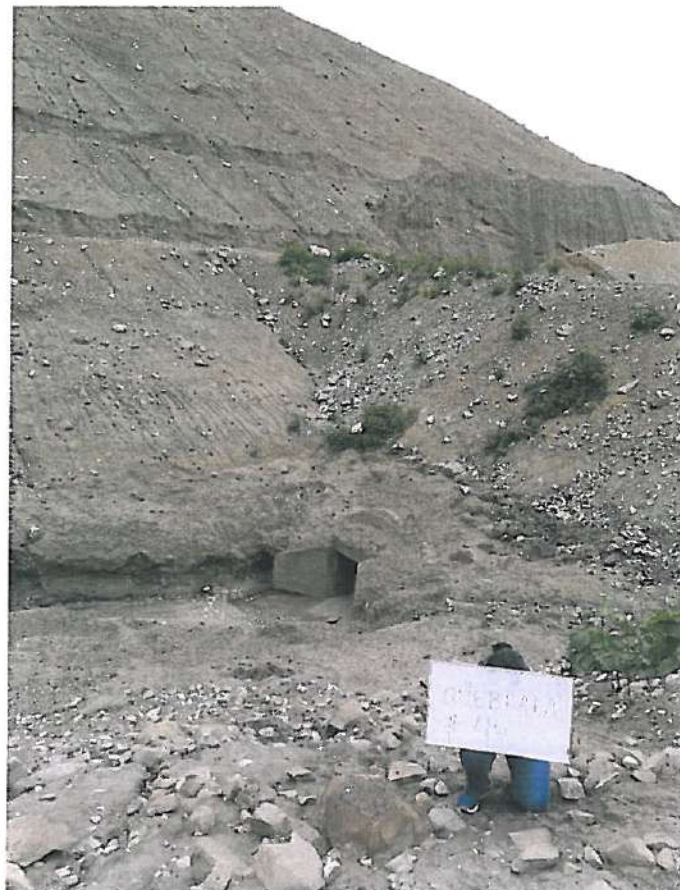
Figura 66: Sistema de drenaje en buenas condiciones.

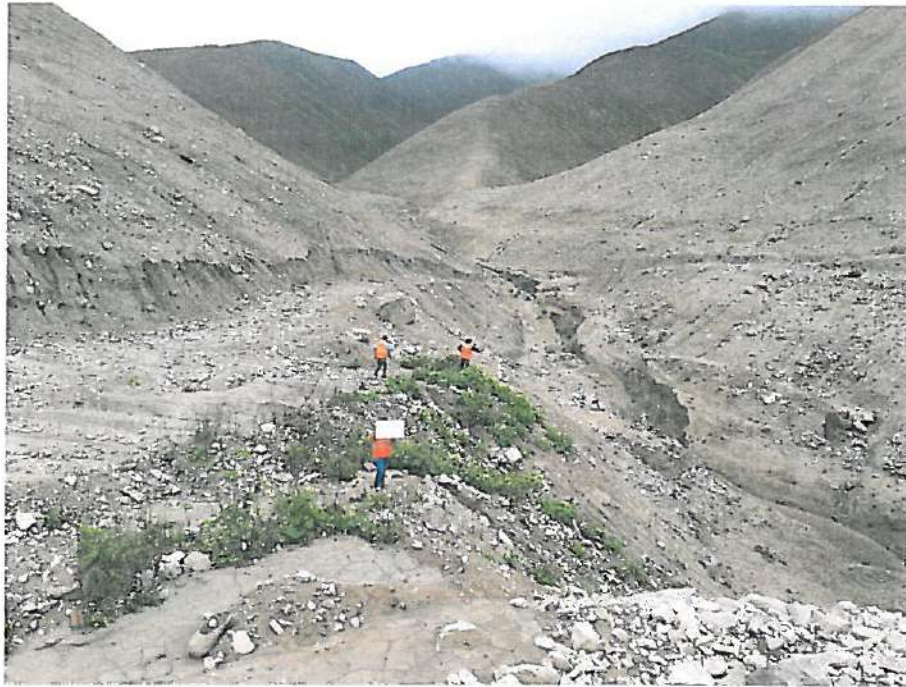
Figura 67: Se muestra la socavación en la parte central de la quebrada y los flancos.

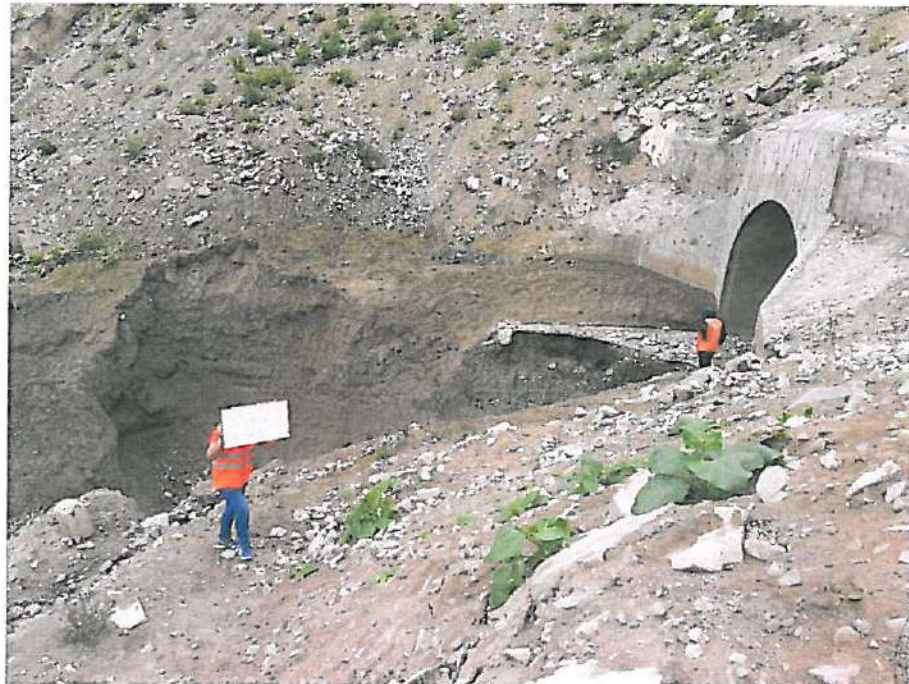
Tiene una extensión de 8.45 km<sup>2</sup>, el sistema de drenaje presenta daños en la sub base, se requiere realizar trabajos de protección y mantenimiento para evitar daños en la estructura y dañe la carretera.

Figura 69: Sistema de drenaje con daños en la sub base.

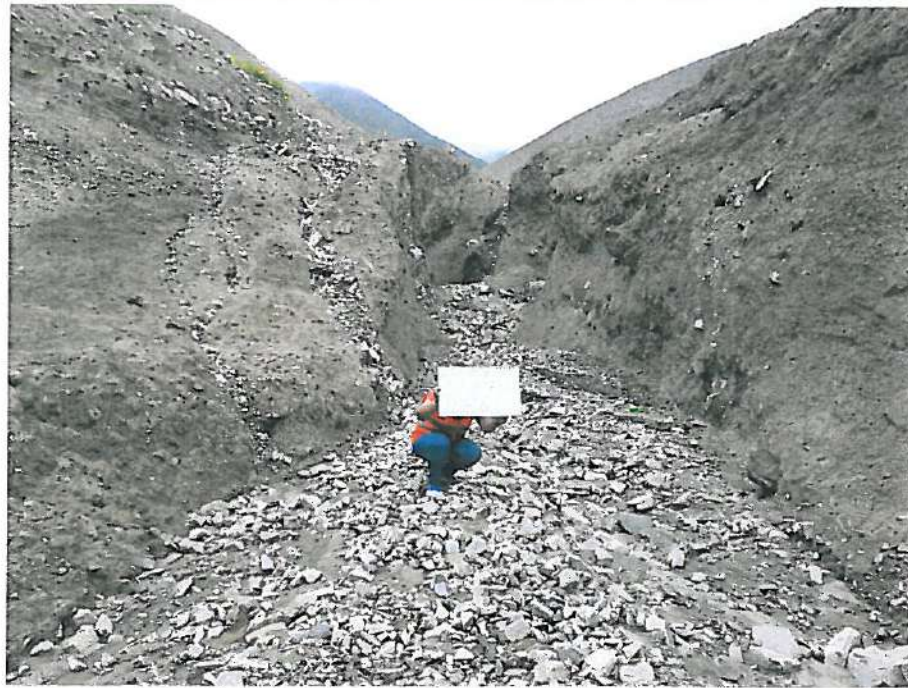
Figura 70: Socavación en el canal principal de la quebrada

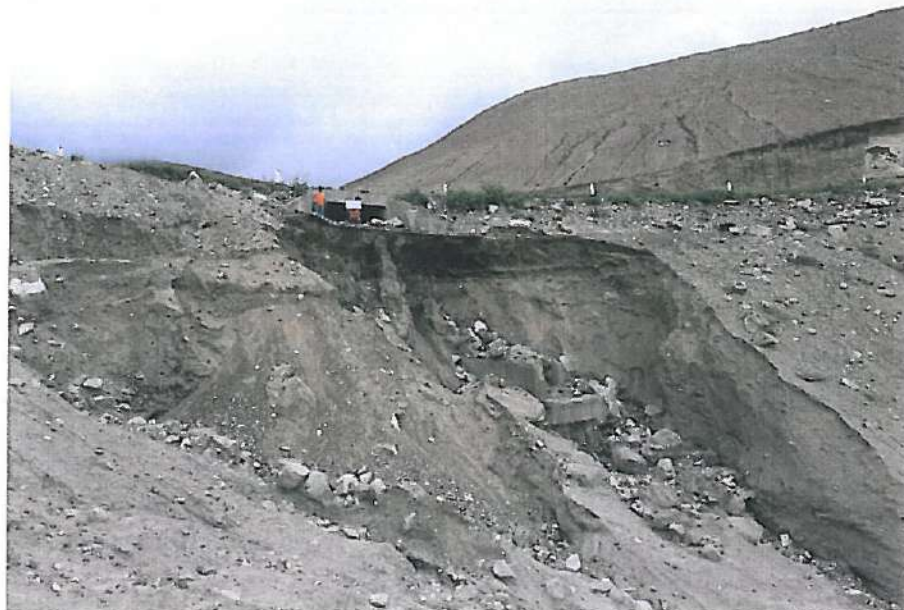
Tiene una extensión de 1.6 km<sup>2</sup>, el sistema de drenaje presenta socavación en la sub base, es necesario culminar con los trabajos de limpieza del material arrastrado y realizar trabajos de protección para evitar que la erosión llegue a afectar la carretera.

Figura 72: Daños en la sub base del sistema de drenaje.

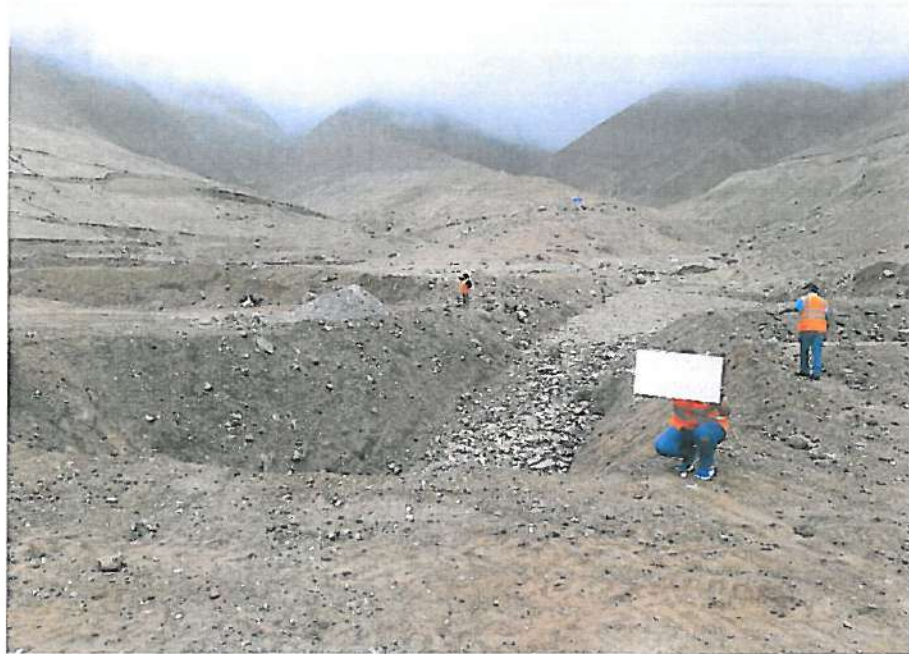
Figura 79: Canal principal completamente colmatado

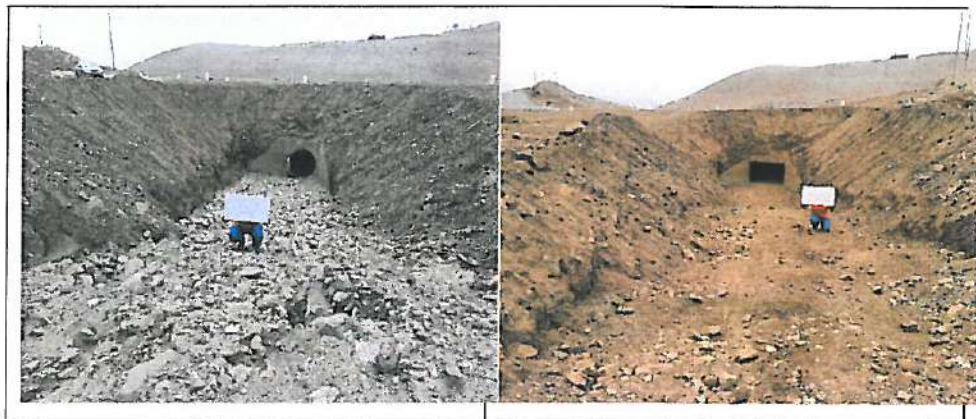
Figura 80: sistema de drenaje, trabajo que necesita ser reforzado.

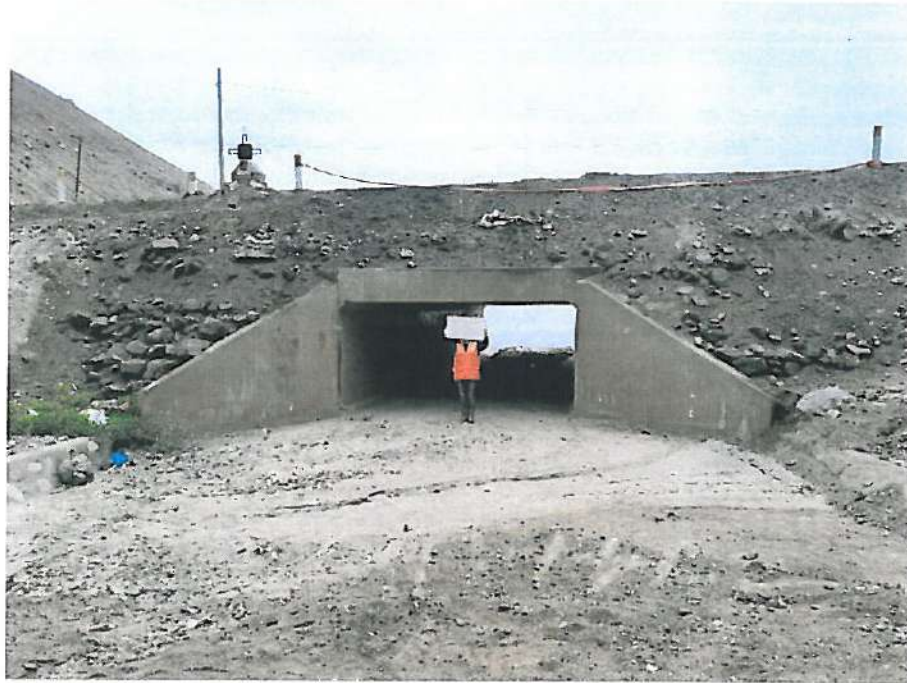
La extensión de la quebrada es de 1.92 km<sup>2</sup>, debido al tamaño el sistema de drenaje se halla en perfectas condiciones.

Figura 85: Sistema de drenaje en perfecto estado

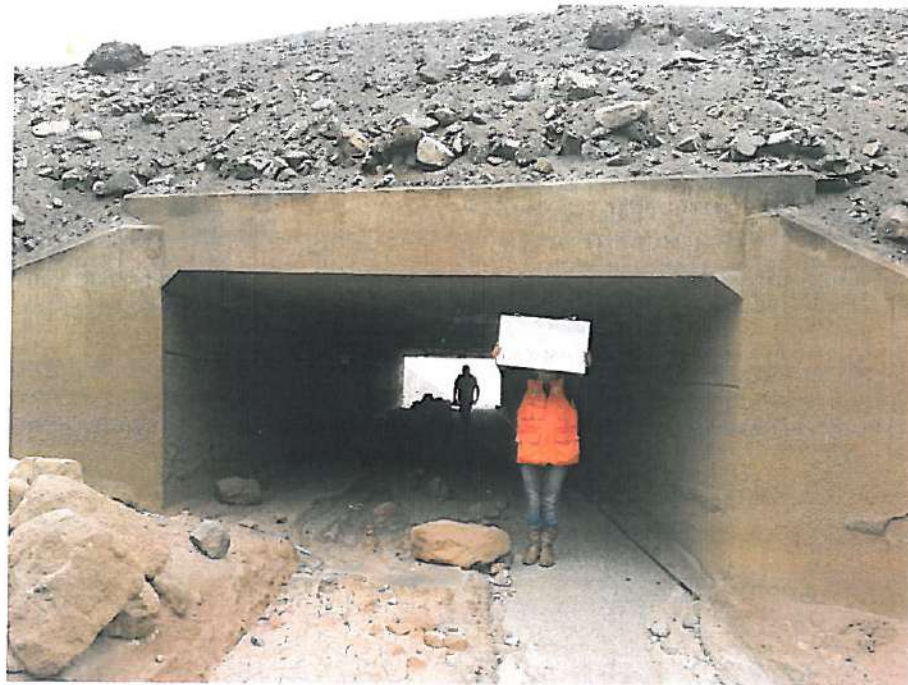
Esta quebrada tiene una extensión de 1.62 km<sup>2</sup>, debido a su capacidad de captación el sistema de drenaje se halla en perfecto estado pero se requiere trabajos de mantenimiento y limpieza.

Figura 88: Vista panorámica del sistema de drenaje.

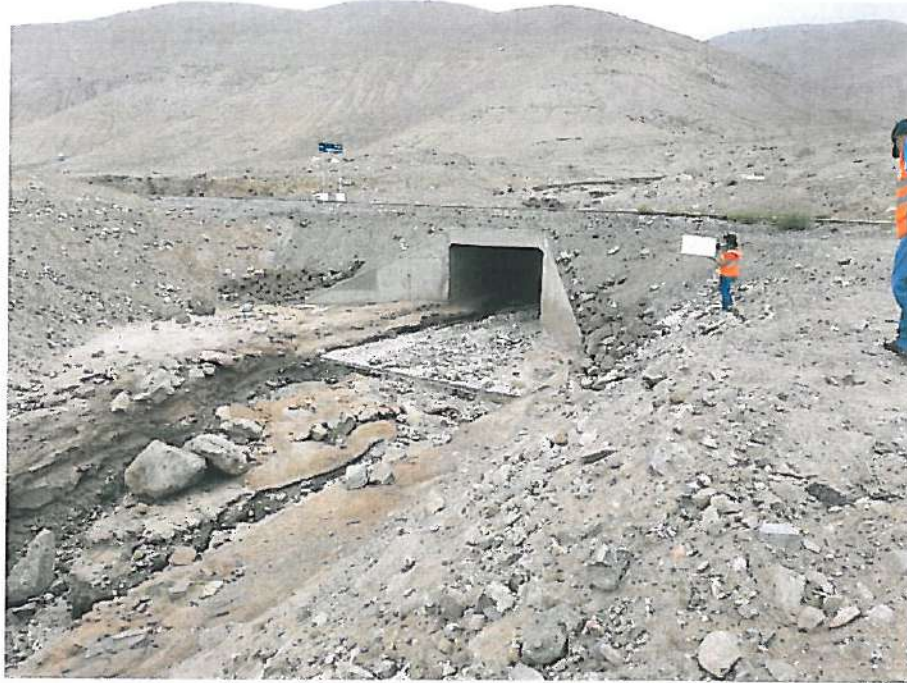
Figura 91: sistema de drenaje con evidencias de socavación

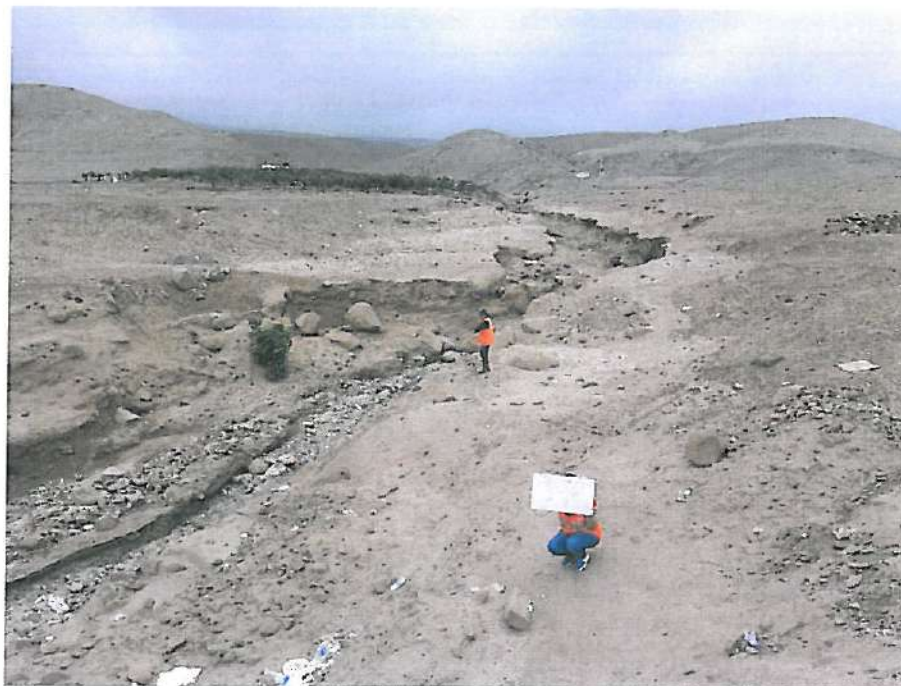
Figura 94: Socavación del canal principal de la quebrada.

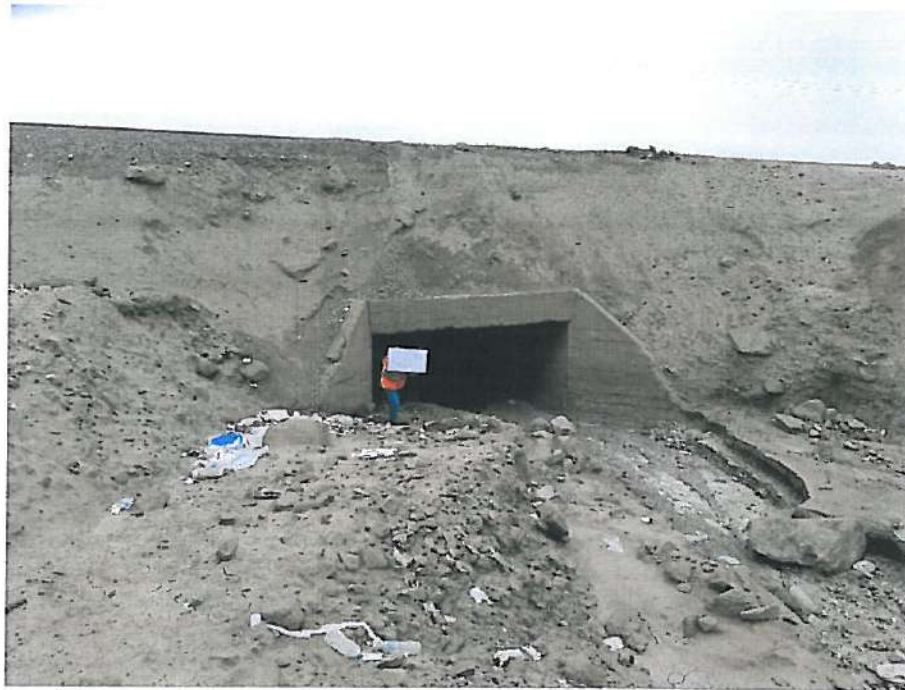
Figura 95: Sistema de drenaje que necesita ser limpiado.

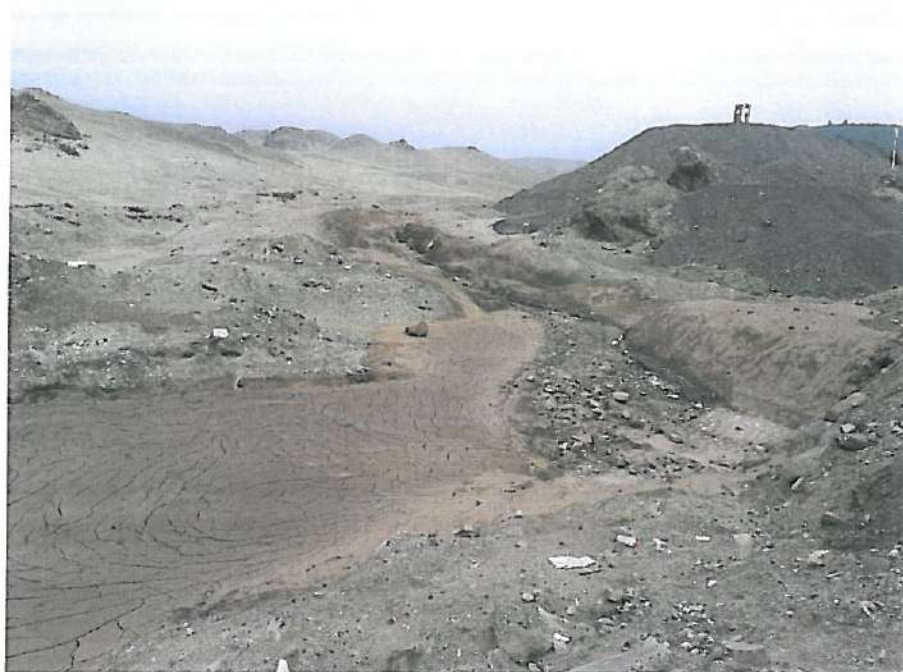
La extensión de la quebrada es de 16.08 km<sup>2</sup>, esta quebrada se ubica al costado de la refinería de Southern Perú, por su extensión y ubicación cerca a la acumulación de escoria, esta puede causar impactos ambientales de gran magnitud.

Figura 104: Escoria cercana al cauce de la quebrada.

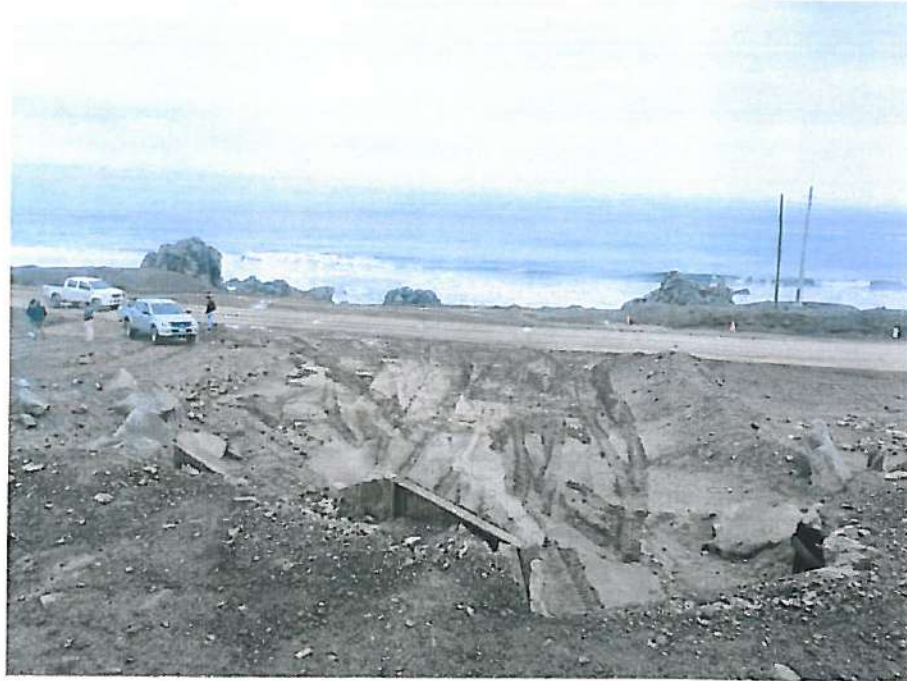
La extensión de esta quebrada es de 17.52 km<sup>2</sup>, el sistema de drenaje es adecuado pero los flujos de lodos o detritos afectan a la carretera costanera norte.

Figura 107: Flujos de lodo que afectan a la carretera Costanera Norte.

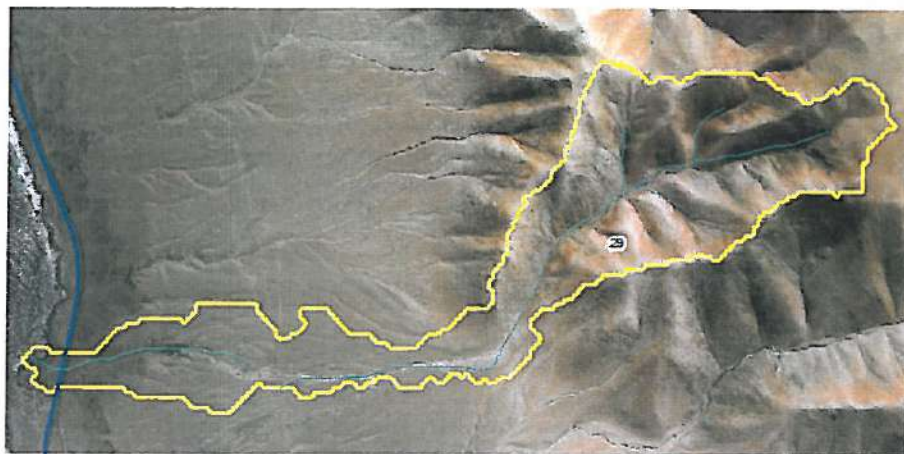
Figura 112: Quebrada N° 29.

La extensión de esta quebrada es de 3.42 km<sup>2</sup>, se ubica cerca a las instalaciones del Consorcio Liendo, dicha quebrada presentó flujos de lodo que fueron represados por la excavación existente debido a la extracción de material para construcción,.

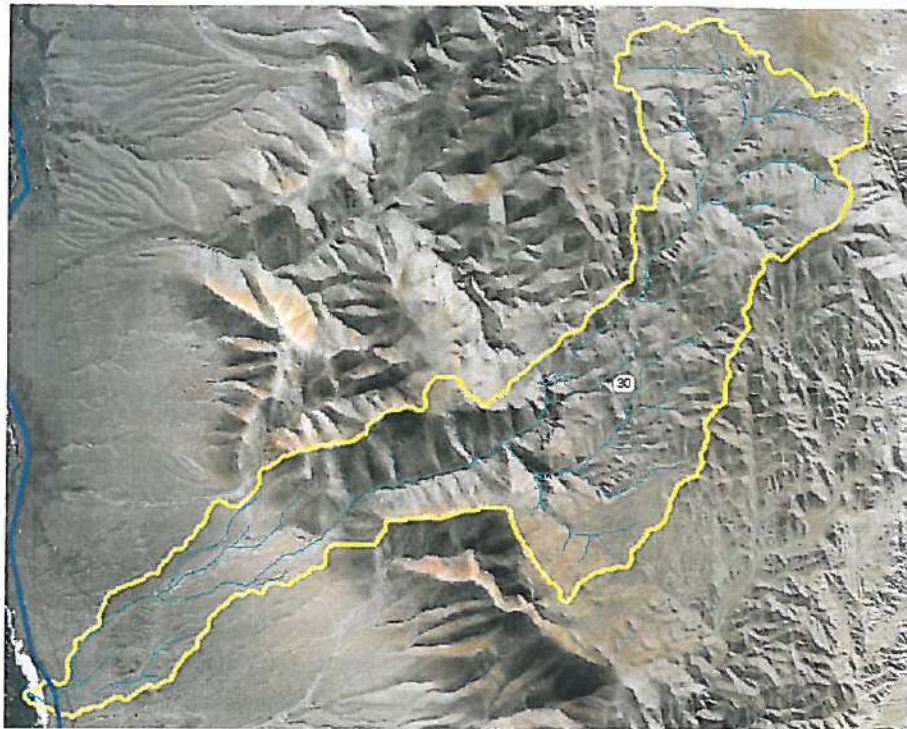
Figura 114: Forma de la quebrada N° 30.

La extensión de la quebrada es de 21.92 km<sup>2</sup>, en la quebrada se aprecia flujos de lodo y se creó una pequeña represa por la vía férrea existente.

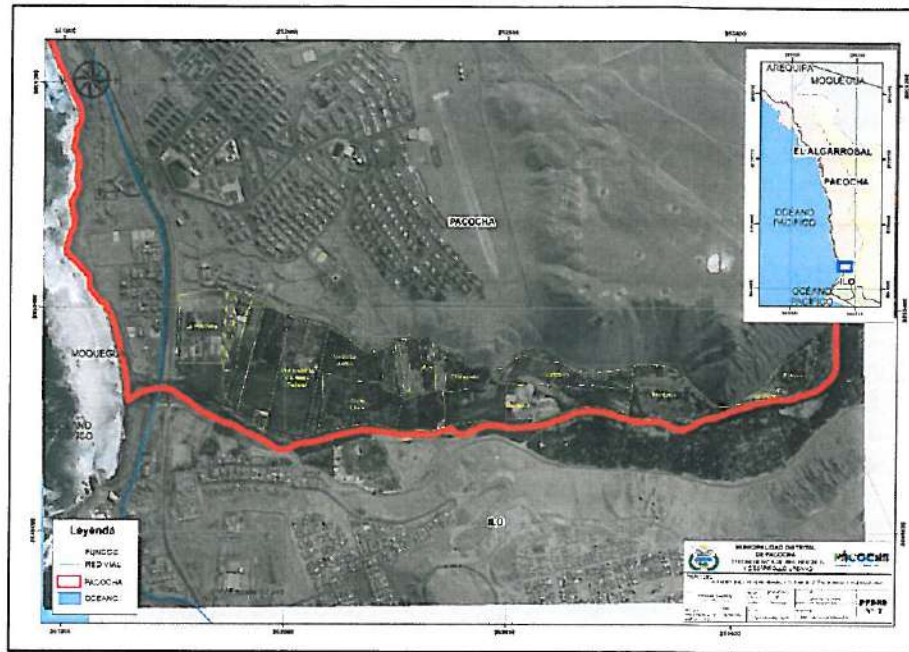
Figura 122: Mapa de inundación producido por el río Osmore.

A los terrenos circundantes al cauce principal se les denomina llanuras de inundación (franjas de inundación), son áreas sujetas a inundaciones recurrentes debido a la naturaleza cambiante del caudal de un río, por lo que las llanuras de inundación y otras áreas inundables deben ser consideradas como zonas de alto peligro.
