**PLAN DE PREVENCIÓN Y REDUCCIÓN  
DE RIESGO DE DESASTRES DE LA  
MUNICIPALIDAD DISTRITAL DE  
PACOCHA  
2020 -2023**

**PACOCHA - 2019**

# PLAN DE PREVENCIÓN Y REDUCCIÓN DE RIESGO DE DESASTRES DE LA MUNICIPALIDAD DISTRITAL DE PACOCHA 2020 - 2023

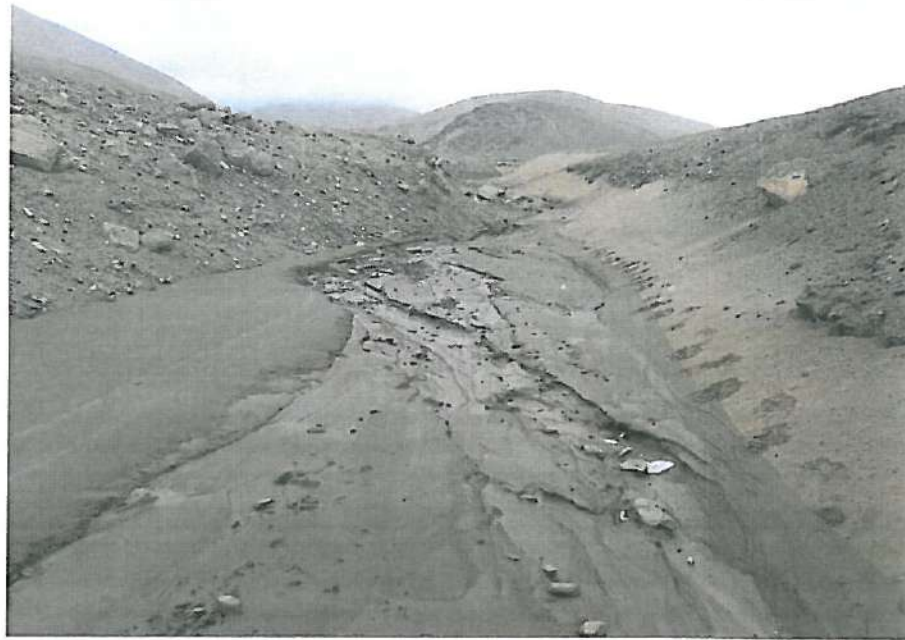
Figura 126. Tramo inundado en la Quebrada Zaparo

Uno de los sectores críticos que necesita ser atendido con suma urgencia es la quebrada Zaparo, debido a que el día 10 de septiembre el personal de Defensa Civil de la Municipalidad Distrital de Pacocha realizó una inspección en dicha quebrada donde se evidenció la presencia de flujos de lodo y detritos, como se puede apreciar en las siguientes fotos.

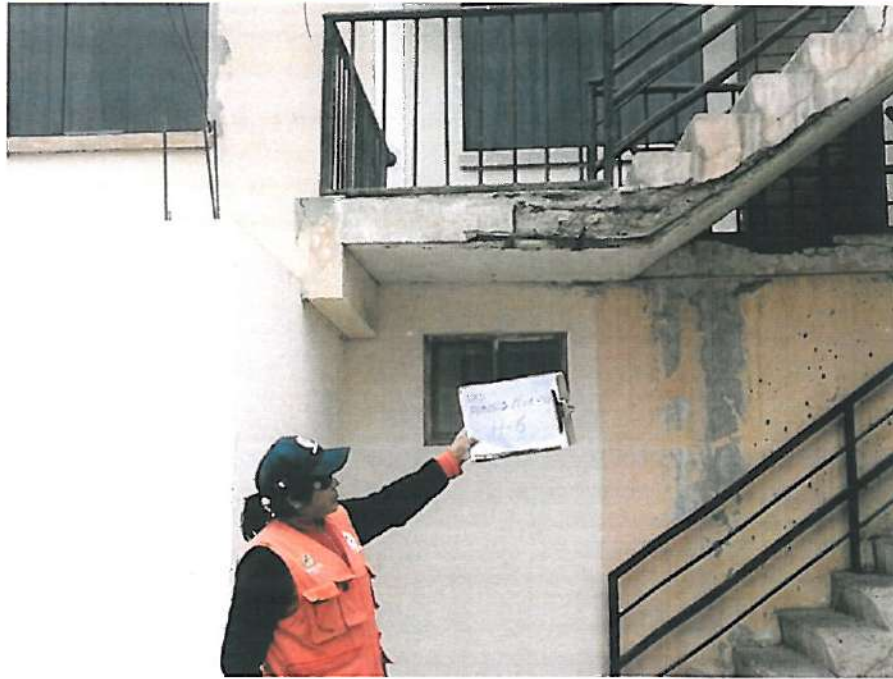
Figura 132: Deficiencias estructurales en la manzana H6.

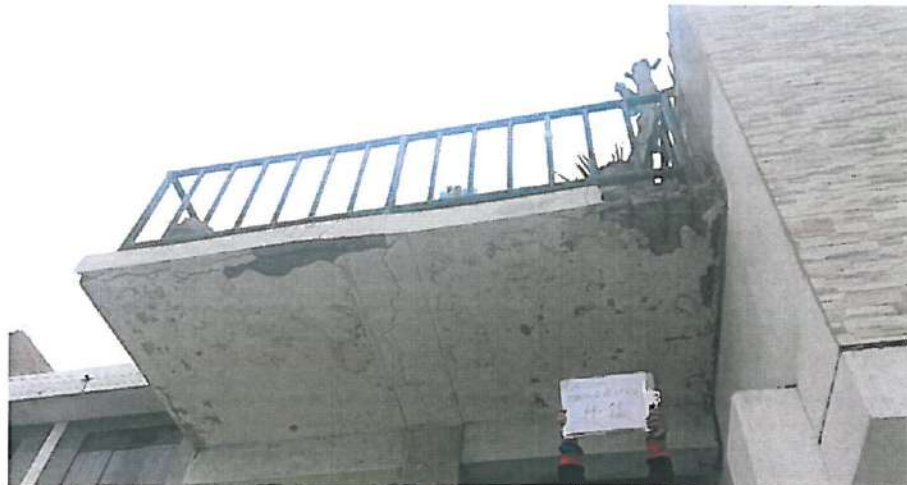
Figura 133: Deficiencias estructurales en la manzana H11.

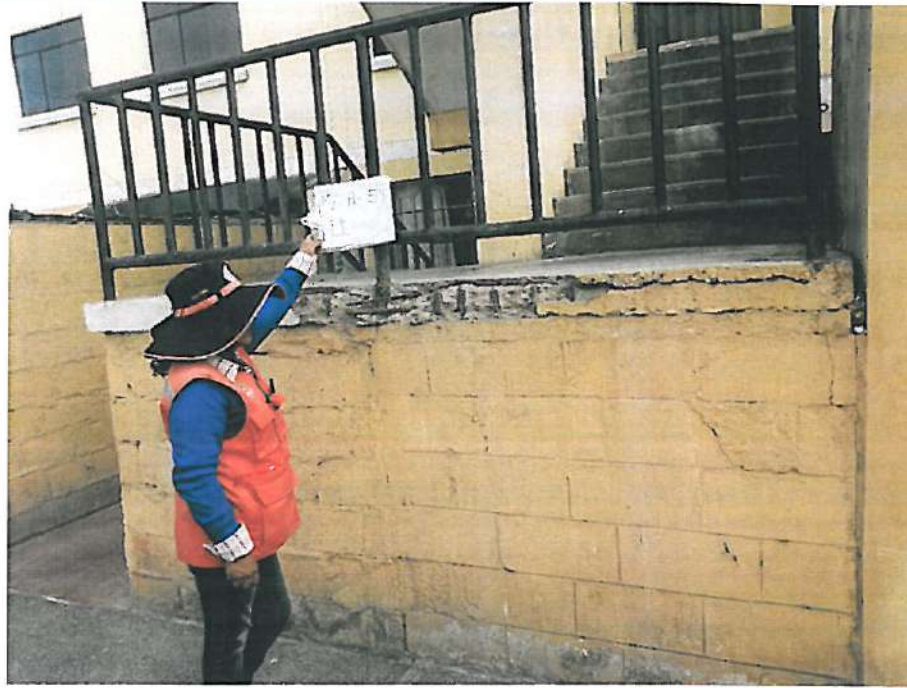
Figura 134: deficiencias estructurales en la manzana H53.

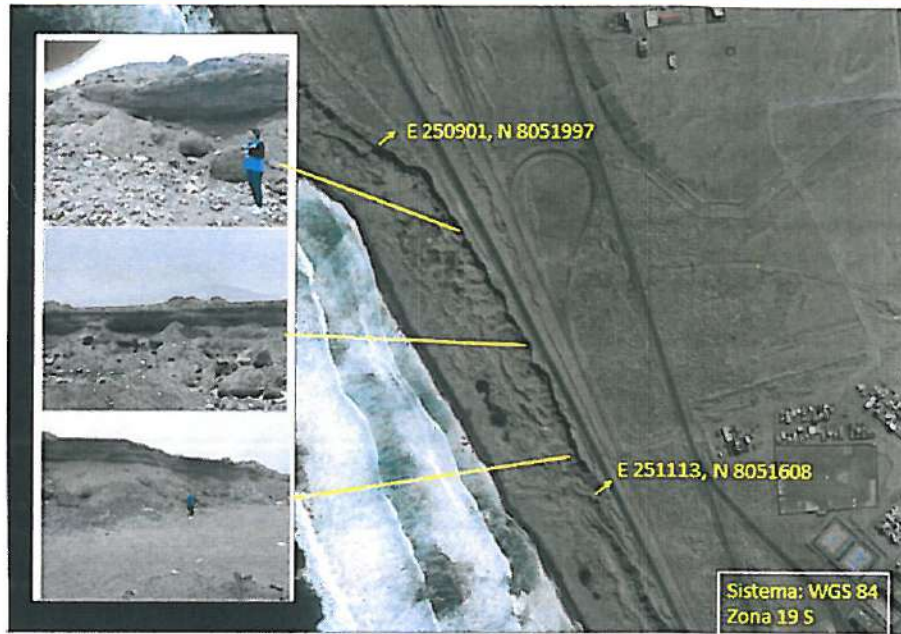
Figura 137: Zona de deslizamiento de rocas.

Tramo de la carretera costanera norte que va desde la coordenada E 251113 N 8051608 (WGS 84 Zona 19S) al punto de coordenada E 250901, N 8051997; este tramo tiene una longitud de 450 metros y presenta deslizamiento de suelo y rocas producto de la extracción de material para construcción y la erosión marina.

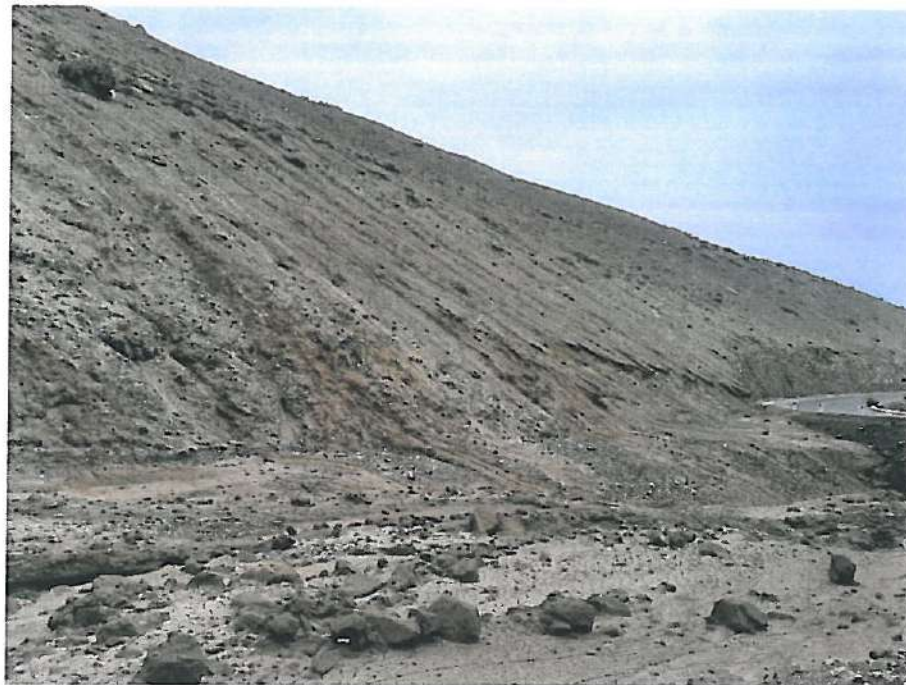
Figura 140: Zonas de deslizamiento, carretera Costanera Norte.

En la carretera Costanera Norte existen una serie de tramos donde es casi constante el deslizamiento de rocas debido principalmente a la alta pendiente que presentan los cortes de la carretera, este fenómeno se da desde el punto E 247227, N 8072611 ubicado cerca a la playa Wawakiki hasta el límite del distrito ubicado en la coordenada E 236024, N 8088155.

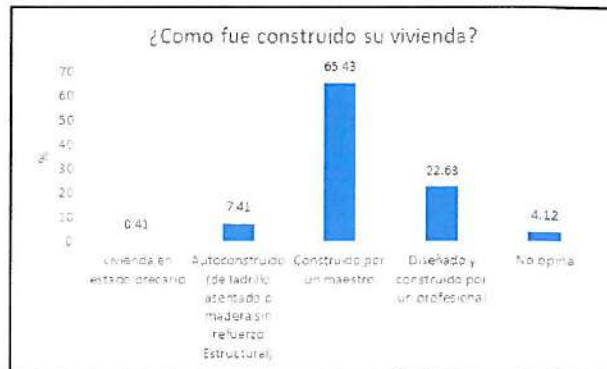
Figura 144: Resultados del análisis de la vulnerabilidad física.

Adicionalmente de la información recopilada de la encuesta se obtuvo que más del 65% de las viviendas fueron construidos por un maestro albañil sin la asesoría técnica correspondiente.
