PLAN DE PREVENCIÓN Y REDUCCIÓN DEL RIESGO DE DESASTRES DEL DISTRITO

DE JANGAS 2019 - 2021

MOVIMIENTOS EN MASA E INUNDACIONES

MUNICIPALIDAD DISTRITAL DEL JANGAS

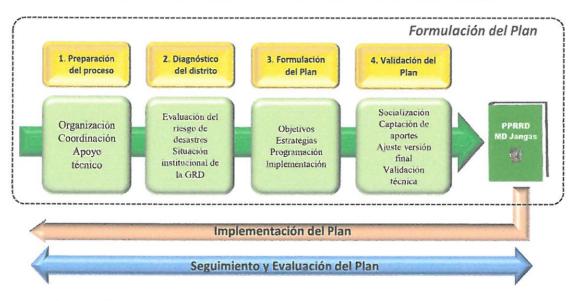
Gráfico Nº 1. Metodología para la Formulación del PPRRD del Distrito de Jangas

La metodología para la formulación del Plan de Prevención y Reducción del Riesgo de Desastres del Distrito de Jangas (PPRRD), ha seguido las fases previstas en la Guía Metodológica elaborada por el CENEPRED para tal fin (Gráfico N° 01).

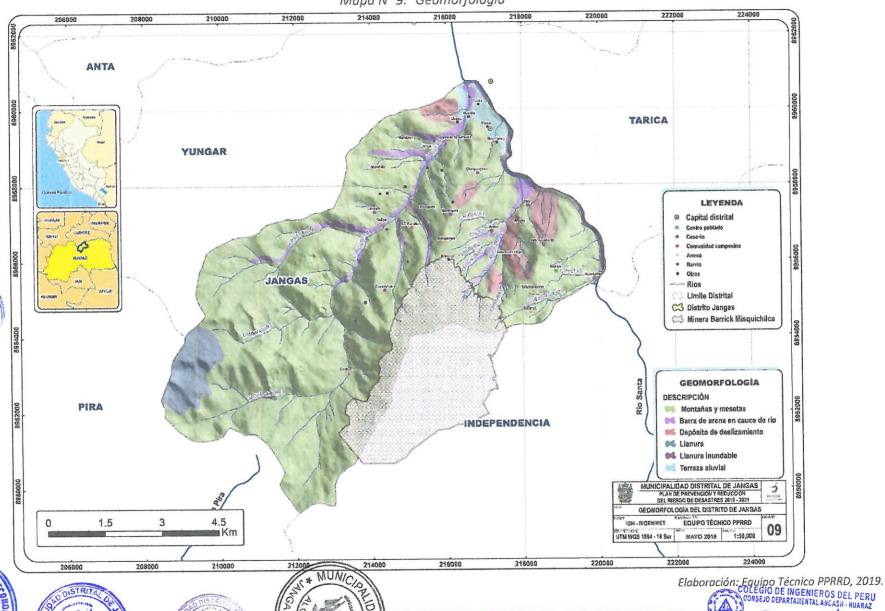
Mapa N° 9. Geomorfología

Según Vásquez, Farfán & Carlotto (2015), el distrito de Jangas presenta dos unidades morfoestructurales regionales, la Cordillera Negra y el Callejón de Huaylas, las cuales están constituidas por diversas unidades geomorfológicas locales, como montañas, colinas, planicies y piedemontes, siendo las montañas las que cubren la mayor área, y son de fuerte a moderada pendiente, lo cual condiciona la infiltración de aguas de lluvia (Ver Cuadro Nº 17).

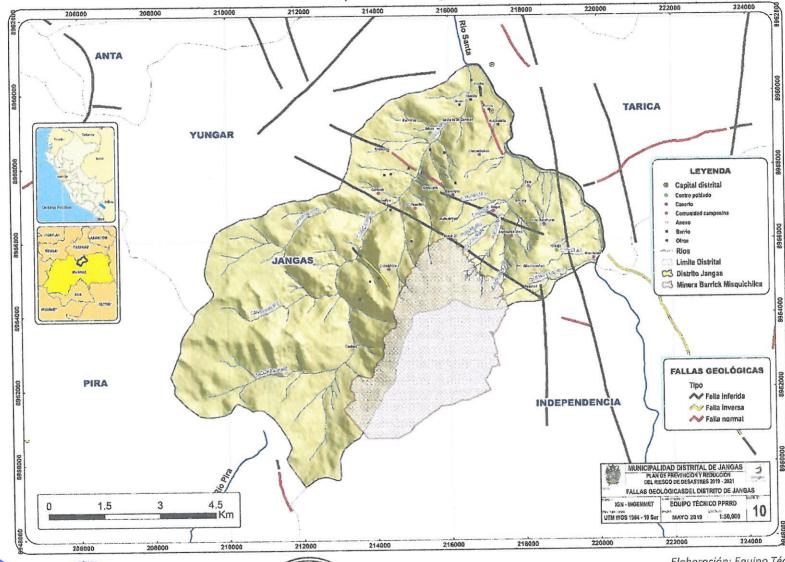
Mapa N° 10. Fallas geológicas

La geología estructural está caracterizada por la presencia de dos grandes sistemas de fallas, además de pliegues. Las fallas principales tienen direcciones preferenciales NO-SE y NE-SO, mientras que los pliegues son principalmente de dirección NO-SE. Las fallas NO-SE corresponde a fallas inversas asociadas a un sistema corrido y plegado donde las formaciones, Carhuaz y Pariahuanca-Chulec-Pariatambo, forman pliegues volcados con vergencia al NE y se repiten por fallas inversas. Es posible que estas fallas inversas durante el Mioceno-superior-Pleistoceno hayan jugado como fallas normales al igual que la falla de la Cordillera Blanca. Los otros sistemas de fallas son de dirección NE-SO, es decir transversales a las fallas y pliegues NO-SE. Las fallas NE-SO cortan a las estructuras anteriores y se interpretan de ser importantes para la presencia de yacimientos minerales y las aguas subterráneas. (Vasquez et al., 2015).

Según INGEMMET (2016), en el distrito de Jangas se identifican fallas inferidas, inversas y normales que (Ver Mapa Nº 10).

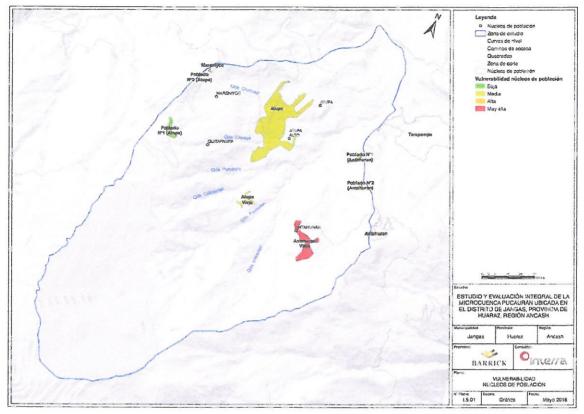
Imagen N° 5. Vulnerabilidad de núcleos poblados

Para el análisis de vulnerabilidad, se consideraron a los elementos físicos (infraestructura) y económico (uso del suelo), de acuerdo a lo dispuesto en el Manual Básico Para la Estimación del Riesgo (INDECI, 2006).

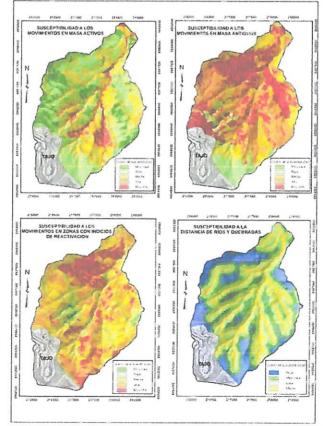
Imagen N° 9. Mapas de susceptibilidad a movimientos en masa en Pucaurán

Se estimó la susceptibilidad de la microcuenca Pucaurán ante movimientos en masa, utilizándose el inventario de peligros geológicos identificados en campo, las descripciones de tipos de roca, su grado de fracturamiento, tipos de cobertura vegetal, tipos de suelo, pendientes, geomorfología, etc., para la evaluación de la susceptibilidad (Ver Imagen N° 9).

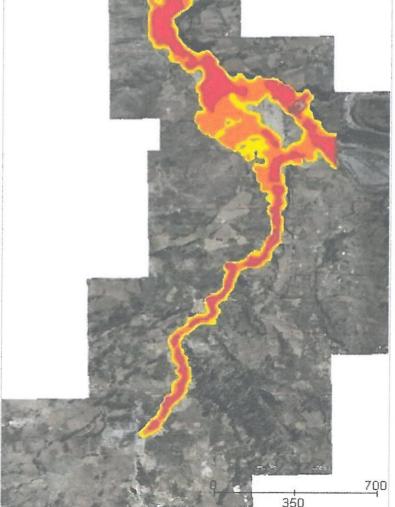
Imagen N° 10. Zonificación de peligros por flujo de detritos.

Finalmente, se realizó el mapa de peligros por flujo de detritos de la quebrada Pucaurán que desemboca al río Santa (Ver Imagen Nº 2).

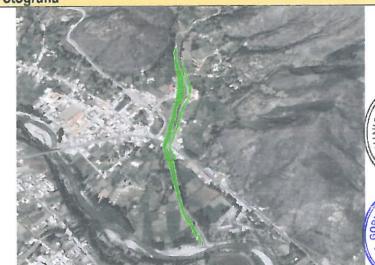
2.2 Fotografía

La última descolmatación del puente se realizó entre los años 1999-2000. El puente 2m de altura y 9 m de largo.

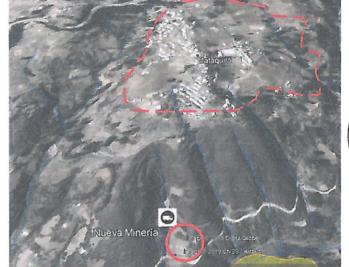
2.2 Fotografía

La microcuenca Llacash es una zona minera donde se existen más de 25 asociaciones de mineras pequeñas artesanales con financiamiento externo, es así que en esta zona ubicado debajo del centro poblado a unos 0.18 km de distancia hacia el norte se encuentro una minera que ha iniciado sus operaciones.

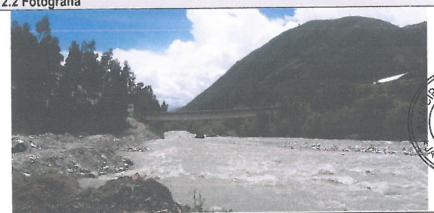
2.2 Fotografía

Las Iluvias intensas provocan el aumento del caudal del río Santa, provocando daños a los márgenes del río y posible deterioro al puente, ya que esta infraestructura ya cumplió su tiempo de vida.

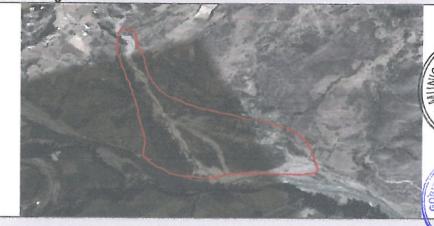
2.2 Fotografía

Las lluvias intensas producen el aumento de caudal en la quebrada Pucaurán, arrastrando material hasta la parte baja. Asimismo, la zona presenta peligro por inundación del río Santa.

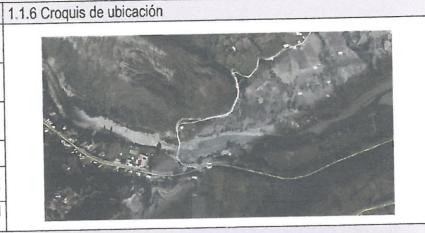
Las Iluvias intensas provocan el aumento del caudal del río Santa, provocando daños a los márgenes del río y posible deterioro al puente, va que esta infraestructura se encuentra construida desde el 2006.

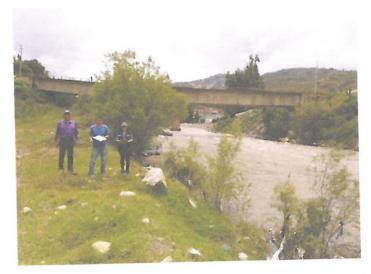
Fotografía N° 17. Identificación de peligros y condiciones de vulnerabilidad en el sector río Llacash

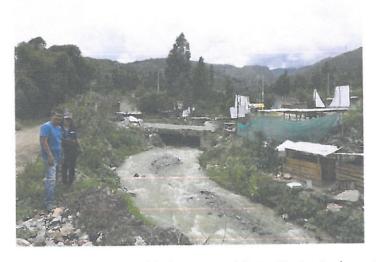
Fotografía N° 18. Identificación de caída de rocas en el Sector Huetsu Pachan – C.P- Huanja

Presenta una pendiente bien pronunciada, las lluvias intensas, y los posibles movimientos sísmicos y la presencia de fallas y por los efectos gravitatorios son las condiciones principales que causa de los deslizamientos.
