**MUNICIPALIDAD DISTRITAL  
DE TARICÁ**

**PLAN DE PREVENCIÓN Y REDUCCIÓN DEL  
RIESGO DE DESASTRES DEL DISTRITO DE  
TARICÁ – PROVINCIA DE HUARAZ –  
DEPARTAMENTO DE ANCASH**

**2023 – 2030**

**(Inundación y Movimientos en Masa)**

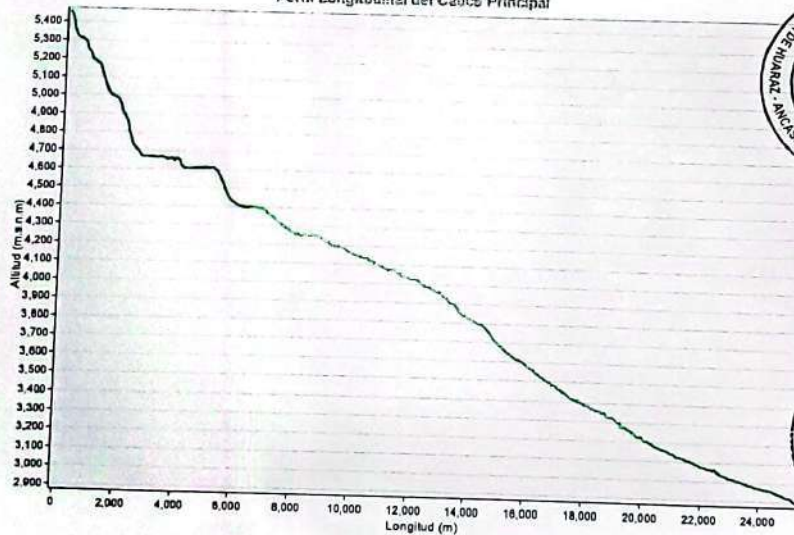
En la siguiente figura se muestra el perfil longitudinal del río Ishinca, desde su desembocadura (Río Santa) hasta su nacimiento, en las partes altas de la quebrada Ishinca.

**Figura 1 Perfil longitudinal del cauce principal**  
Perfil Longitudinal del Cauce Principal

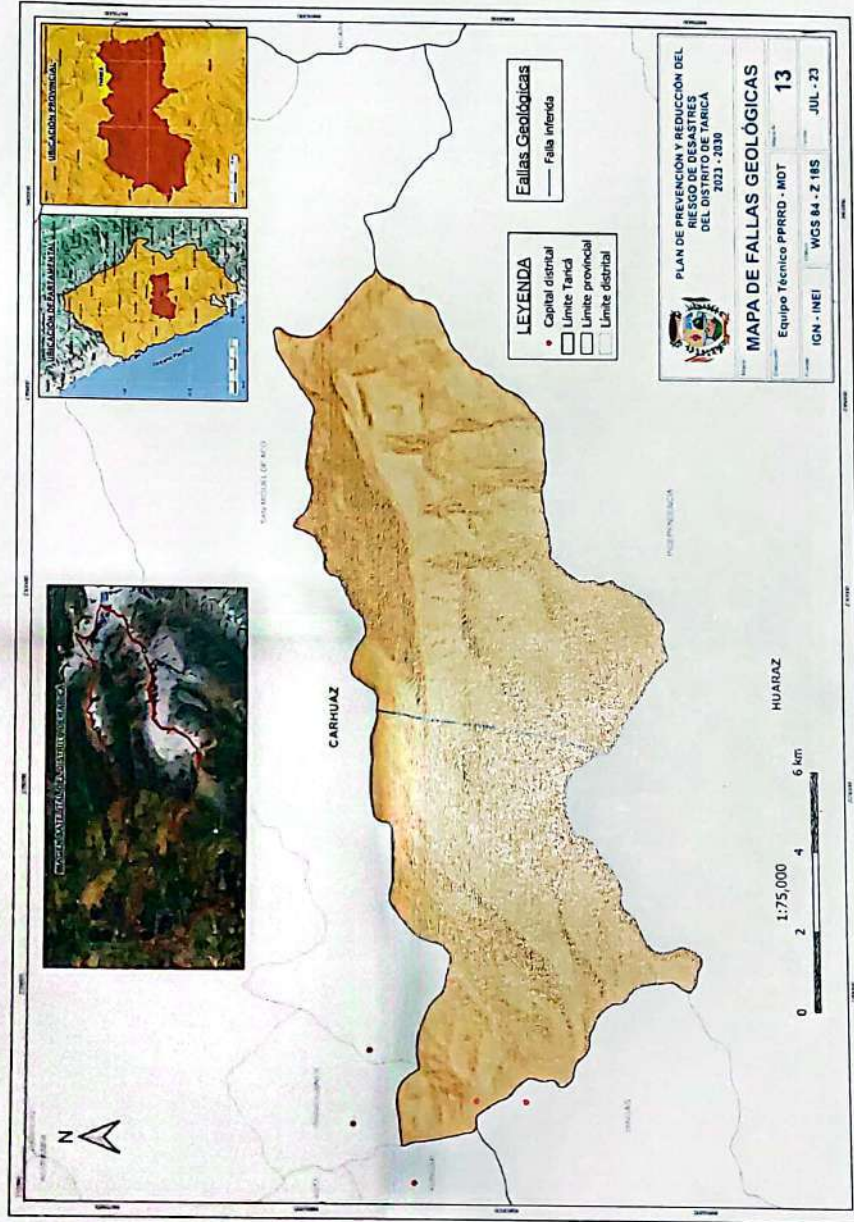
### Mapa 13 Fallas Geológicas

En el ámbito del distrito de Taricá la falla inferida tiene la dirección Norte – Nor-este, alineado de Sur a Norte, tal como se puede observar en el mapa 13.

La falla inferida es aquella que no ha sido analizado con estudios específicos sobre el terreno, sino han sido inferidas a través de observaciones por fotografías aéreas o imágenes de satélite.

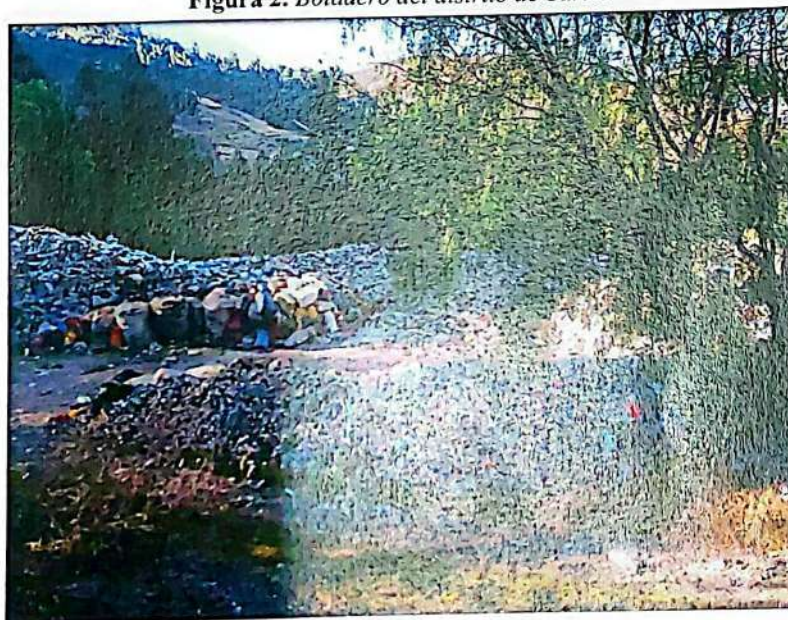
El punto crítico y temporal de acumulación de residuos sólidos en el distrito de Taricá está ubicado en el caserío de Jiuyá, con las siguientes coordenadas UTM: 217894.00 E, 8961581.00 N.

Figura 2. Botadero del distrito de Taricá

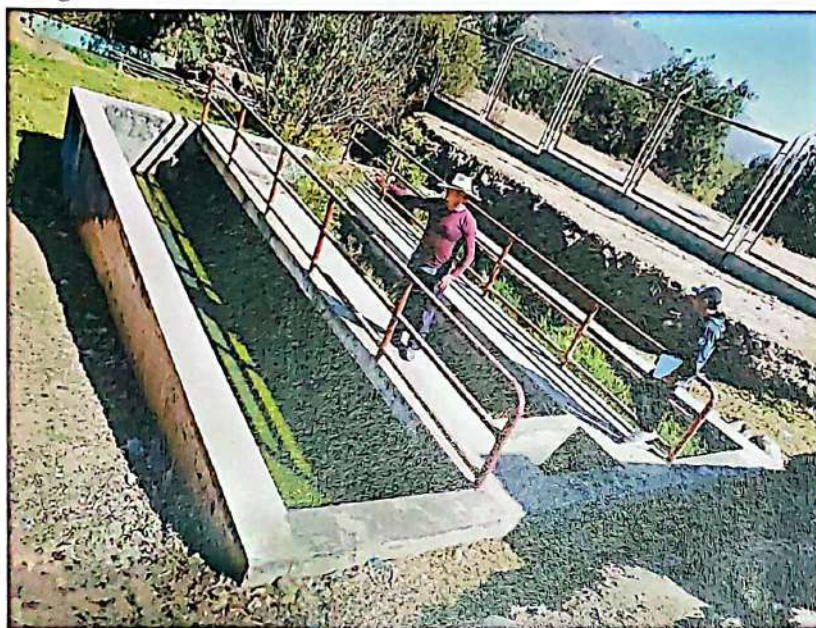
En la planta de tratamiento de las aguas residuales de la zona urbana del distrito de Taricá, que se ubica muy cerca al estadio Municipal, se observa la estructura colapsada por falta de mantenimiento, vertiendo las aguas residuales directamente al río Santa.

**Figura 3** Estructura del PTAR de la zona urbana del distrito de Taricá

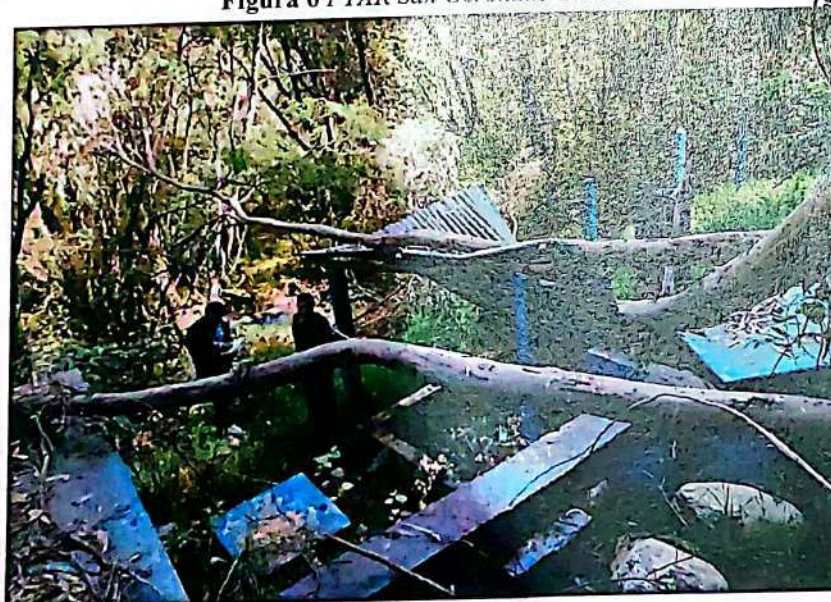
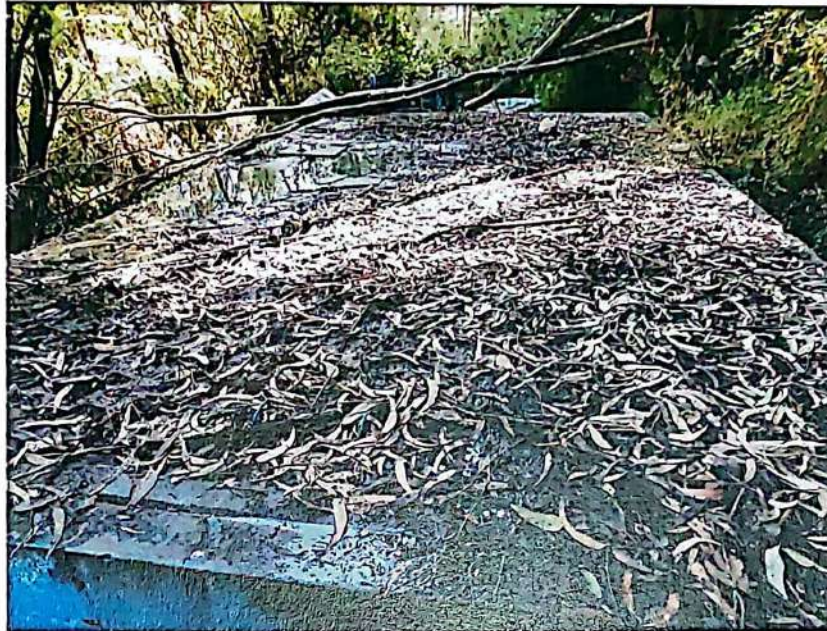
En las figuras 6 y 7 se observa la planta de tratamiento de aguas residuales de la urbanización San Gerónimo Taricá, como se puede apreciar la estructura está totalmente colapsada y contaminando el ambiente.

**Figura 6 PTAR San Gerónimo Taricá**

Figura 7 Parte superior del PTAR San Gerónimo Taricá

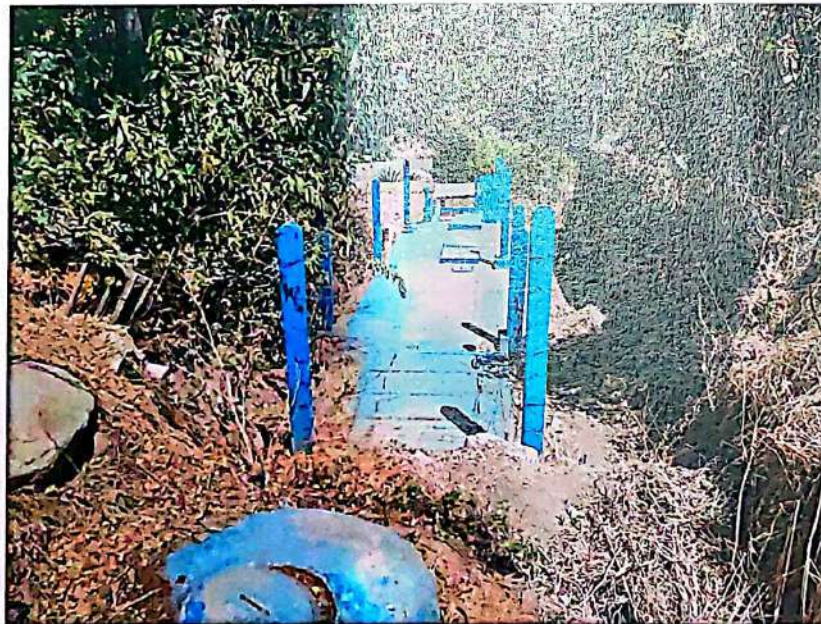
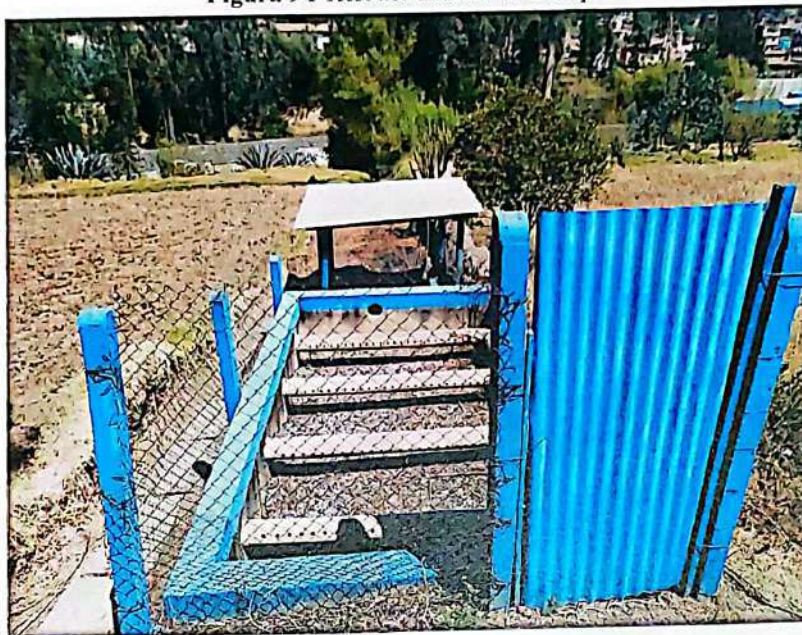
En las figuras 8 y 9 se observa la planta de tratamiento de aguas residuales del caserío de Shimpi, similar a las anteriores se encuentra colapsada, vertiendo sus aguas directamente al río Santa.

Figura 8 PTAR del caserío de Shimpi

Figura 9 PTAR del caserío de Shimpi

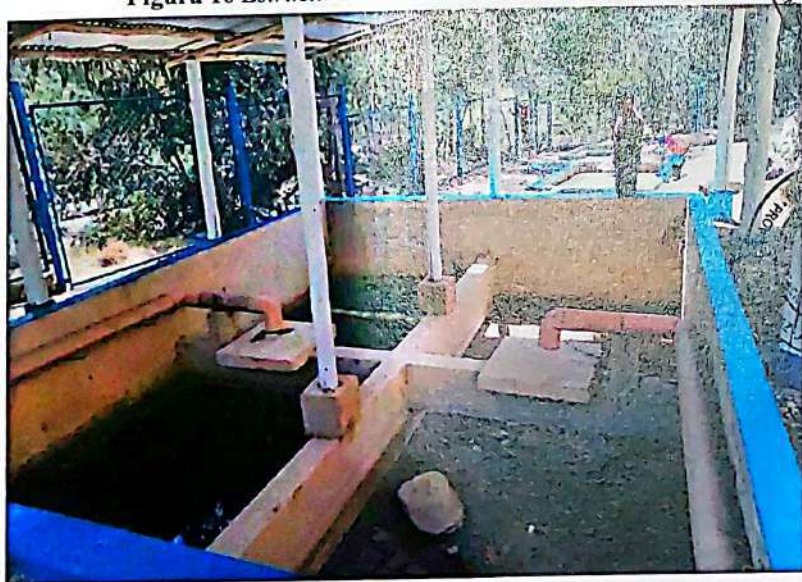
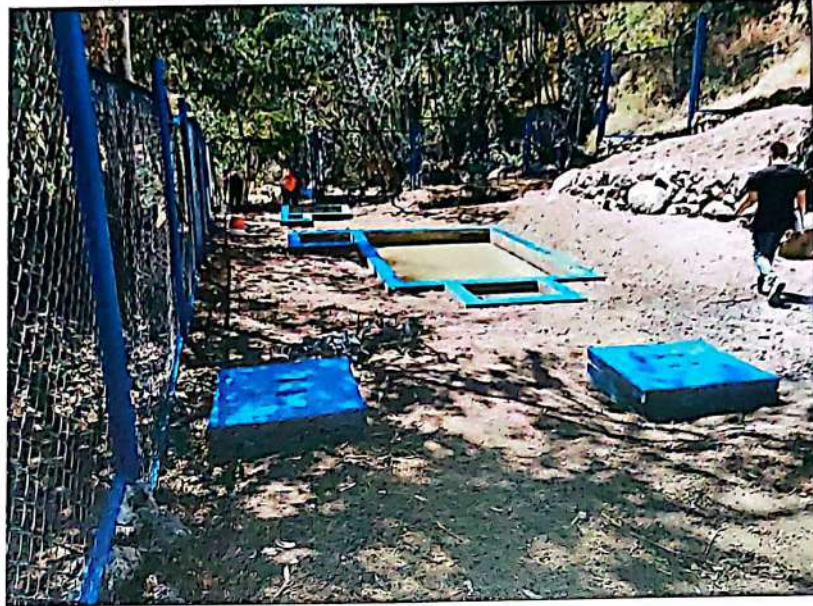
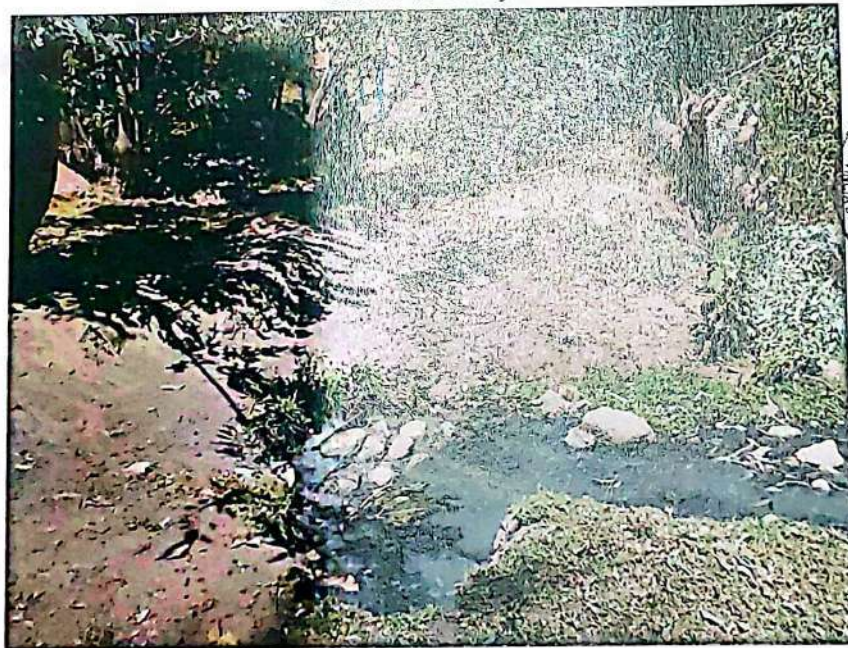
En la figura 10, 11 y 12 se observa la planta de tratamiento de aguas residuales del caserío de Paltay, el día de la inspección ocular (05/08/2023) se encontró a un grupo de trabajadores realizando labores de limpieza y pintado de la estructura, mas no las labores de operación y mantenimiento, por lo que las aguas residuales discurren directamente al río Santa.

Figura 10 Estructura del PTAR del caserío de Paltay

Figura 11 Limpieza y pintado del PTAR del caserio de Paltay

Figura 12 Vertimiento de las aguas residuales directamente al rio Santa del caserio de Paltay

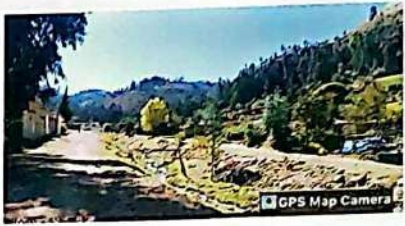
| Sector o zona | Tipo de peligro | Coordenadas | | | Descripción | Registro fotográfico |
|---|---|---|---|---|---|---|
| Quebrada Lloclla | Flujo de detritos (Huayco) | 18 Sur | 217213 | 8960499 | Sector o Zona afectada por un posible Huaycos causados por intensas lluvias que ponen en riesgo a la población, infraestructura urbana (viandas y puente) y estructura hidráulica | |

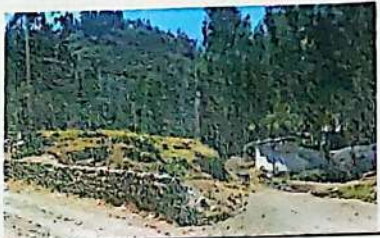
| Sector o zona | Tipo de peligro | Coordenadas | | | Descripción | Registro fotográfico |
|---|---|---|---|---|---|---|
| Lucmaruri | Flujo de detritos (Huayco) | 18 Sur | 217500 | 8960739 | Punto de encuentro de las Quebrada Lloclla y Trancacuta donde se junta el movimiento en masa de ambas | |

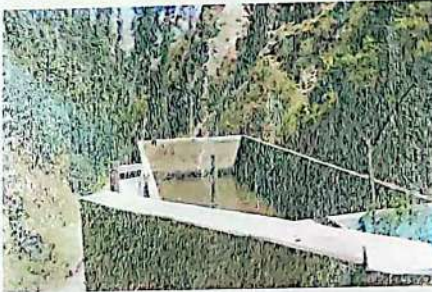
| Sector o zona | Tipo de peligro | Coordenadas | | | Descripción | Registro fotográfico |
|---|---|---|---|---|---|---|
| Trancacuta | Flujo de detritos (Huayco) | 18 Sur | 217924 | 8961287 | Reservorio ubicado en la quebrada Trancacuta posiblemente afectado en un huayco, la zona tiene antecedentes de huaycos y como medida de prevención se | |

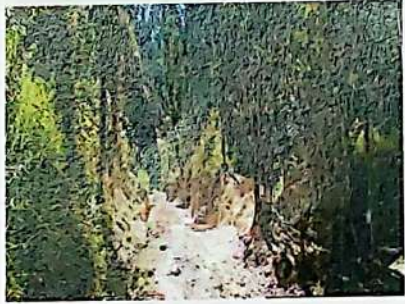
| Sector o zona | Tipo de peligro | Coordenadas | | | Descripción | Registro fotográfico |
|---|---|---|---|---|---|---|
| Lucmaruri | Flujo de detritos (Huayco) | 18 Sur | 217805 | 8961152 | En el sector de Lucmaruri la Trocha carrozable puede ser afectada ante un posible huayco al activarse la quebrada Trancacuta | |

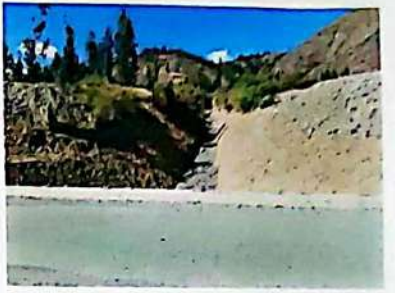
| Quebrada Canquelloclla | Flujo de Detritos | 18 Sur | 216307 | 8962606 | Quebrada Canquelloclla con presencia de un reciente huayco producido por lluvias intensas por el ciclón Yaku, que afectó el puente destruyendo las barandas y acolmatando su | |

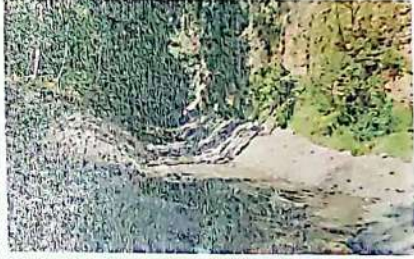
| Uchuyacu | Flujo de detritos (Huayco) | 18 Sur | 219910 | 8957126 | Evidencias de huaycos producido por lluvias intensas donde se aprecia restos del puente Shocush destruido afectando a la población de Huanja chico | |

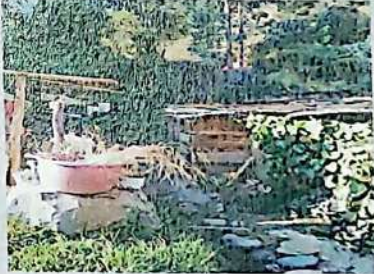
| Quichuas - Uchuyacu | Flujo de detritos (Huayco) | 18 Sur | 219414 | 8957604 | Quebrada que se activa en lluvias intensas afectando casas, canal y carretera Huaraz - Caraz. | |

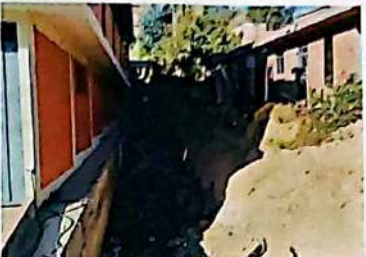
| <p>Puente Roccocullash</p> | Flujo de detritos (Huayco) | 18 Sur | 217993 | 8959217 | Registro de huaycos producidos por lluvias intensas que puede afectar casas, acueducto y la carretera Huaraz - Caraz | |

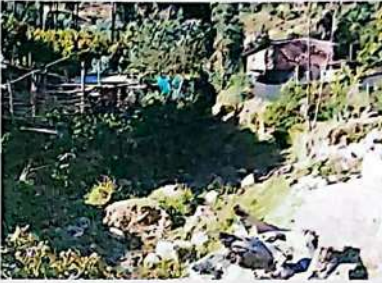
| <p>Santa Isabel</p> | Flujo de detritos (Huayco) | 18 Sur | 218145 | 8959319 | Quebrada que se activa en lluvias intensas generando huaycos afectando casas, un puente de madera y el futuro local comunal | |

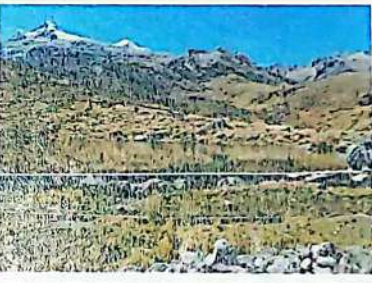
| <p>Urus</p> | Inundación | 18 Sur | 225256 | 8959136 | Reservorio de Urus que podría desbordarse en lluvias intensas | |

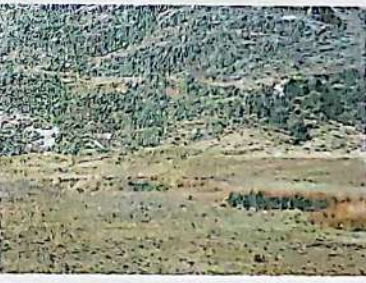
| <p>Cullunaypampa</p> | Inundación | 18 Sur | 822505 | 8959568 | Laguna que se desbordó en el terremoto de 1970 y con el paso del tiempo terminó secándose. | |

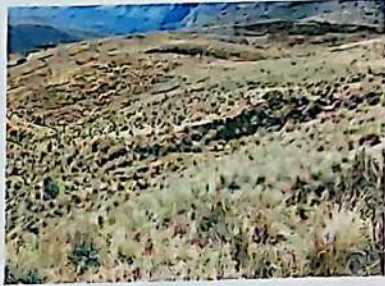
| Puyhuan | Deslizamiento | 18 Sur | 224769 | 8959067 | Deslizamiento del cerro producido por lluvias intensas que afectando: canal de riego y sus estructuras. | |

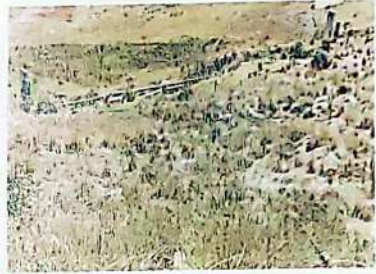
| Puyhuan | Filtración | 18 Sur | 224676 | 8959003 | Ojo de agua que puede generar filtraciones y deslizamientos provocando daños al canal de riego | |

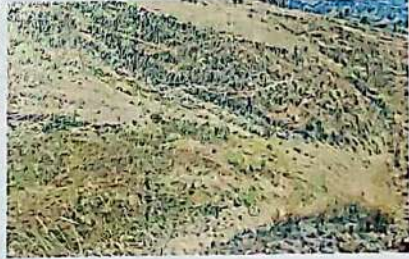
| Tushicoj | Deslizamiento -Flujo de detritos (Huayco) | 18 Sur | 223952 | 8959279 | Parte superior de la quebrada Tushicoj, presenta riesgo de inundación y deslizamiento, donde se aprecian evidencias de deslizamientos. | |

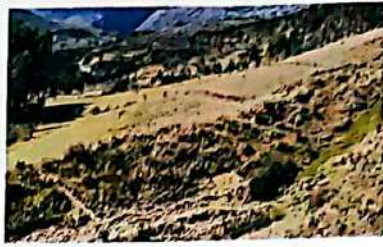
| Cali Rumi | Deslizamiento<br>-Flujo de<br>detritos<br>(Huayco) | 18 Sur | 223908 | 8959568 | Deslizamiento<br>producido en el<br>sector Cala Rumi<br>por lluvias<br>intensas,<br>afectando a los<br>caseríos de<br>Collón.<br>En la parte baja se<br>unen los<br>movimientos en<br>masa de otras | |

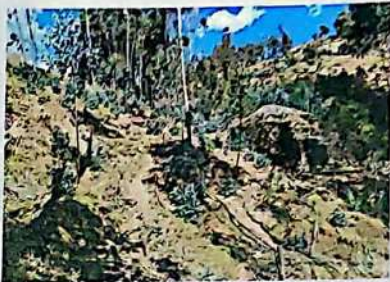
| Ocachacra | Deslizamiento | 18 Sur | 223469 | 8960397 | Zona de<br>deslizamientos<br>producidos por<br>lluvias intensas<br>afectando la<br>carretera Collón-<br>Pashpa todos los<br>años en meses<br>temporadas de<br>lluvias. | |

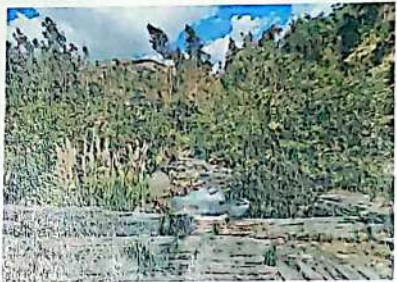
| Carretera<br>Collón -<br>Pashpa | Inundaciones | 18 Sur | 223297 | 8961954 | Todos los años<br>en temporadas de<br>lluvias el puente<br>que conecta a los<br>centros poblados<br>de Collón y<br>Pashpa resulta<br>afectado por<br>inundaciones<br>producidas<br>por lluvias<br>intensas | |

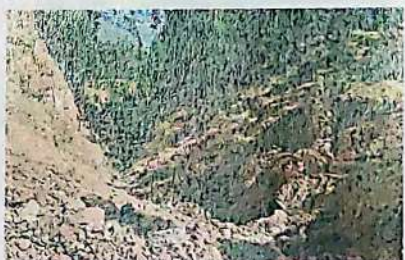
| Piymish | Deslizamiento<br>-Flujo de<br>detritos<br>(Huayco) | 18 Sur | 223297 | 8961954 | Deslizamiento<br>producido por<br>lluvias extremas<br>que afectó la<br>antigua carretera<br>que conecta<br>Uchuyacu con<br>Huanja Chico.<br>Huaycos<br>producidos por<br>deslizamientos<br>por lluvias | |

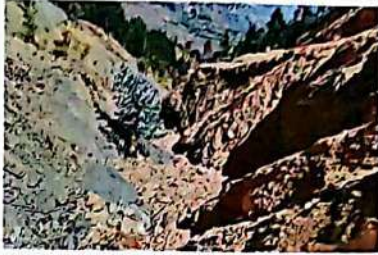
| | Pocchoc<br>Manzana | Deslizamiento<br>-Flujo de<br>detritos<br>(Huayco) | 18 Sur | 221149 | 8956927 | Deslizamiento<br>producido por<br>lluvias extremas<br>que destruyó la<br>antigua carretera<br>que conecta<br>Uchuyacu con<br>Huanja Chico.<br>Huaycos<br>producidos por<br>lluvias intensas<br>que pueden | |

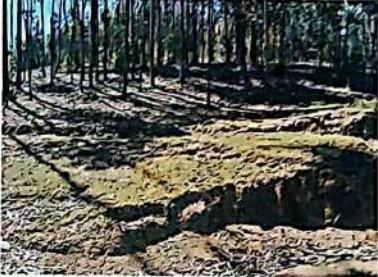
| | Parte alta de<br>Buenos Aires | Deslizamiento | 18 Sur | 221066 | 8956595 | Parte alta donde<br>se genera el<br>deslizamientos e<br>inundaciones<br>producidos por<br>lluvias intensas<br>que afecta a la<br>antigua carretera<br>Uchuyacu -<br>Huanja chico,<br>Sembrios y<br>vivienda y | |

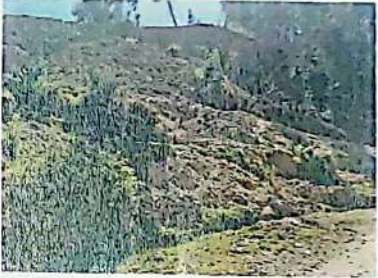
| | Buenos Aires | Deslizamiento | 18 Sur | 221112 | 8956498 | Deslizamiento<br>por lluvias<br>intensas que<br>afectó al canal de<br>riego y la<br>carretera Buenos<br>Aires -<br>Cariacirca, a la<br>posterioridad y<br>viviendas | |

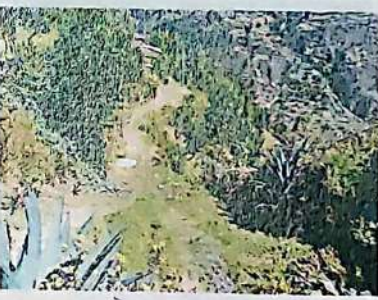
| | Quilash -<br>Mullaca | Inundación | 18 Sur | 220804 | 8956151.00 | Camino de<br>herradura que<br>conecta Buenos<br>Aires con Quilash<br>-Mullaca<br>afectado por<br>inundaciones<br>producidas por<br>lluvias intensas<br>desbordando el<br>canal de riego | |

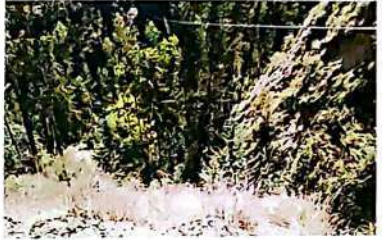
| Quebrada Arashnani | Deslizamiento<br>-Flujo de<br>detritos<br>(Huayco) | 18 Sur | 220528 | 8956116 | Parte alta de la quebrada que se activa por lluvias intensas pudiendo llegar hasta la carretera Huaraz - Caraz, y acolmatar la alcantarilla que se encuentra en la carretera. | |

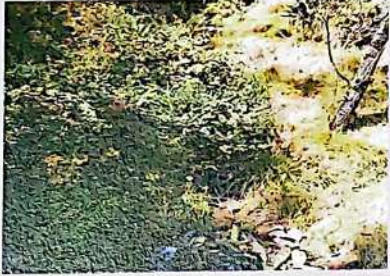
| Carretera Huaraz - Caraz | Deslizamiento<br>-Flujo de<br>detritos<br>(Huayco) | 18 Sur | 220109 | 8956346 | Quebrada que se activa en lluvias intensas y afecta la carretera Huaraz - Caraz y acolmata la alcantarilla todos los años en épocas de lluvias. | |

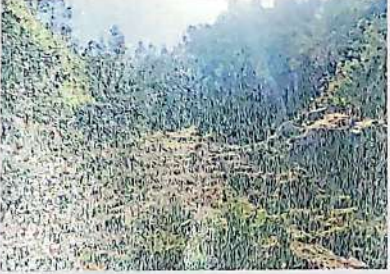
| Quebrada Raqraq | Deslizamiento<br>-Flujo de<br>detritos<br>(Huayco) | 18 Sur | 223454 | 8961946 | Deslizamiento en la quebrada Raqraq producido por lluvias intensas que afecta la trocha que conecta Collón con Pashpa llegando hasta el puente que conecta ambos centros. | |

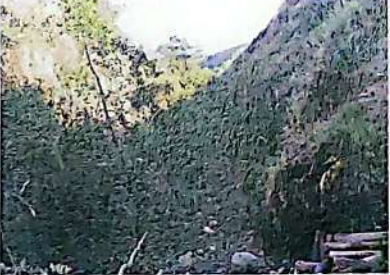
| Raqraq chico | Deslizamiento | 18 Sur | 223256 | 8962070 | Deslizamiento producido por lluvias intensas que afecta la trocha que conecta Collón con Pashpa, sembríos y plantaciones de eucalipto. | |

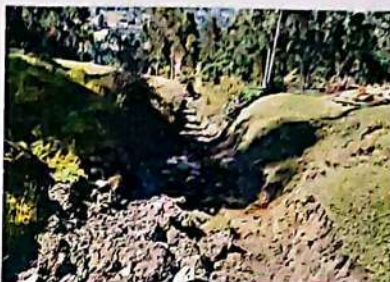
| Morepampa | Deslizamiento<br>-Flujo de<br>detritos<br>(Huayco) | 18 Sur | 222474 | 8962016 | Las lluvias intensas generan pequeños huaycos que afectan la trocha carrozable que conecta Collón con Pashpa también produce deslizamientos generando erosión en el suelo, afectando aproximadamente 40 personas y 10 viviendas. | |

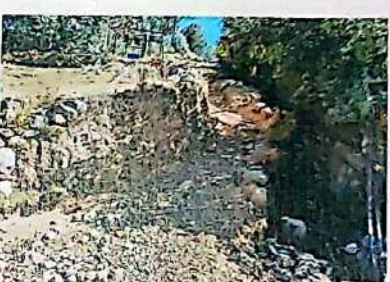
| Cashacunca | Deslizamiento | 18 Sur | 222340 | 8961985 | Deslizamiento por lluvias intensas que afecta el canal de riego y la trocha carrozable que conecta a Collón con Pashpa | |

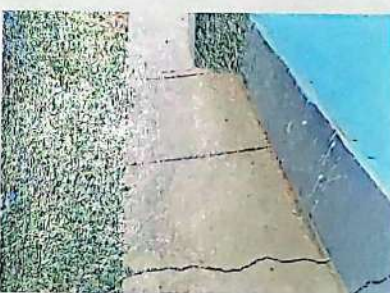
| Pashpa | Deslizamiento | 18 Sur | 222284 | 8962441 | Grieta producida por deslizamientos causados por lluvias intensas que recorre desde el piso y toda la pared del centro de salud de Pashpa | |

| I. UBICACIÓN GEOGRÁFICA | | | | | IV. REGISTRO FOTOGRÁFICO | |
|---|---|---|--|---|---|---|
| | 1. Grieta producida por deslizamientos causados por lluvias intensas que recorre desde el piso y toda la pared del centro de salud de Pashpa.<br>2. Grieta producida por deslizamientos causados por lluvias intensas, en una columna del centro de salud de Pashpa | | | | | |

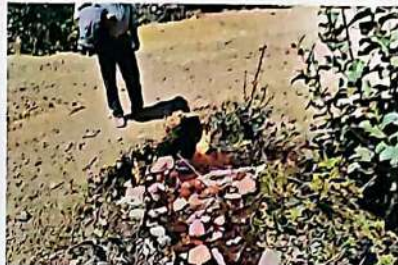
| Tucupahuain | Inundación | 18 Sur | 221532 | 8962135 | Pequeña quebrada que se activa en épocas de lluvias formando un pequeño riachuelo afectando la alcantarilla y la trocha carrozable. | |

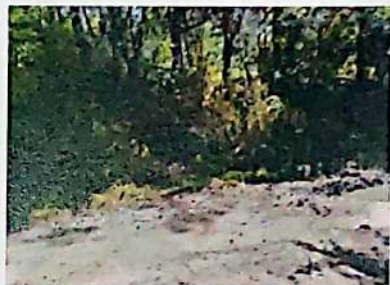
| Tucuhuain | Deslizamiento | 18 Sur | 221469 | 8962009 | Deslizamientos producidos por lluvias intensas que afectan a la trocha carrozable y áreas de cultivo | |

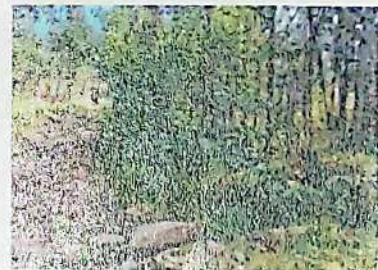
| Ocuniraj | Deslizamiento | 18 Sur | 221357 | 8961716 | Deslizamientos producidos por lluvias intensas que afectan a la trocha carrozable. | |

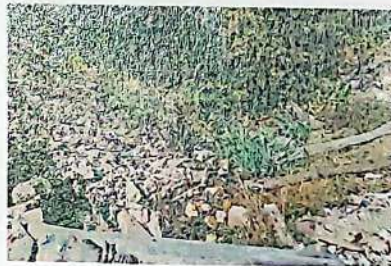
| Tzinzururi | Deslizamiento -Flujo de detritos (Huayco) | 18 Sur | 221505 | 8961449 | Deslizamientos y huaycos producidos por lluvias intensas que dañaron la trocha carrozable y el puente de madera. Huayco producido por lluvias intensas que se llevó parte del puente y árboles a su paso | |

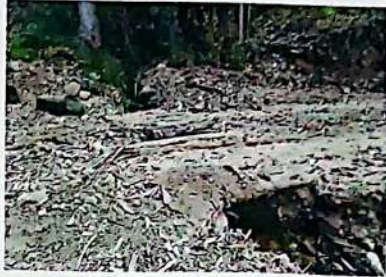
| Yziackackauri | Deslizamiento<br>-Flujo de<br>detritos<br>(Huayco) | 18 Sur | 221594 | 8961403 | Deslizamientos y<br>huaycos producido<br>por lluvias intensas<br>que daño la trocha<br>carrozable y el<br>puente de madera y<br>parcelas de cultivo. | |

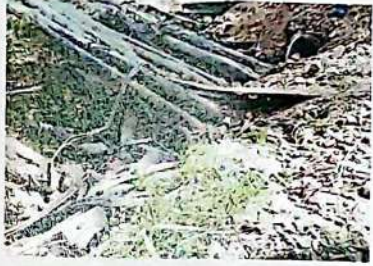
| Uyucu Ruri | Deslizamiento | 18 Sur | 221435 | 8961088 | Deslizamientos y<br>huaycos producidos<br>por lluvias intensas<br>que dañaron la<br>trocha carrozable y<br>el puente de madera<br>se observan restos<br>del puente. | |

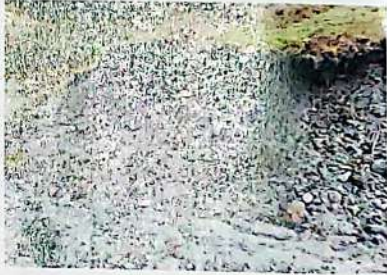
| Ninapampa | Deslizamiento | 18 Sur | 221270 | 8960456 | Deslizamiento en la<br>quebrada<br>Ninapampa<br>producido por<br>lluvias intensas que<br>daño el camino de<br>herradura y a<br>parcelas agrícolas | |

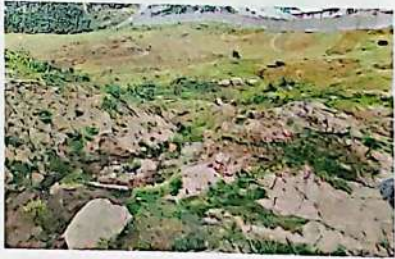
| Shinua | Deslizamiento<br>-Flujo de<br>detritos<br>(Huayco) | 18 Sur | 221505 | 8961449 | Deslizamientos<br>producidos por<br>lluvias intensas que<br>pueden dañar al<br>camino de<br>herradura y a al<br>cerco perimétrico<br>de la institución<br>educativa 86968 | |

| I. UBICACIÓN GEOGRÁFICA | | | | | IV. REGISTRO FOTOGRAFICO | |
|--|--|---|---|---|---|--|
| | 1. Deslizamiento producido por lluvias intensas<br>2. Deslizamiento que daño al camino de herradura y a al cerco perimétrico de la institución educativa 86968 | | | | | |

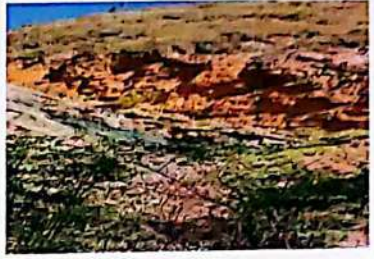
| <br> | Wuilliac Carbon Ruri | Deslizamiento | 18 Sur | 222592 | 8961076 | Avalancha proveniente de la laguna Puntulku hace 25 años aproximadamente que cambio el cauce del río Ishinca que erosionó tierras agrícolas. Se observa movimiento en masas con | |

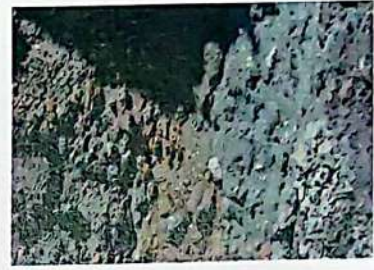
| | Wuilliac | Filtración | 18 Sur | 222877 | 8961175 | Ojo de Agua a 20 metros del proyecto en ejecución: "Creación de la infraestructura deportiva multiuso en el sector Willac". | |

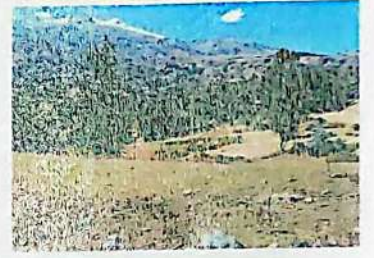
| <br> | Anquicasha | Heladas | 18 Sur | 222336 | 8961789 | Cultivos afectados por heladas producidas por descensos de temperaturas, afectando a toda la zona agrícola en el centro poblado de Pashpa | |

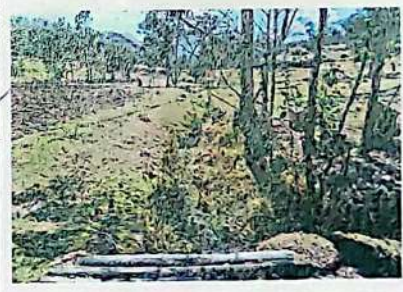
| <br> | Tzanquillapampa | Inundación | 18 Sur | 223085 | 8961653 | Canal de tierra que colapsa en épocas de lluvias ocasionando inundaciones que afectan viviendas, la trocha carrozable, y tierras agrícolas. | |

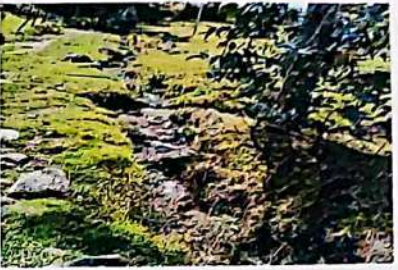
| Yamarumi | Inundación | 18 Sur | 223121 | 8961392 | Riachuelo que se desborda en épocas de lluvias intensas generando inundaciones que arrasan con troncos afectando la trocha carrozable, viviendas, canal de riego y el camino de herradura. | |

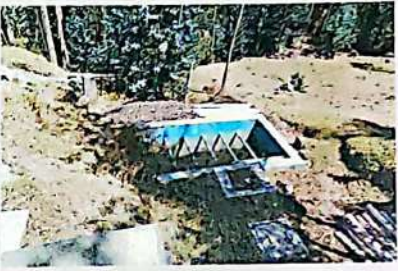
| PTAR Wuilliac | Deslizamiento | 18 Sur | 222860 | 896144 | Deslizamientos sobre una de las estructuras de la Planta de Tratamiento de aguas residuales en el sector Wuilliac, próxima a colapsar ya que no funcionan todas sus estructuras. | |

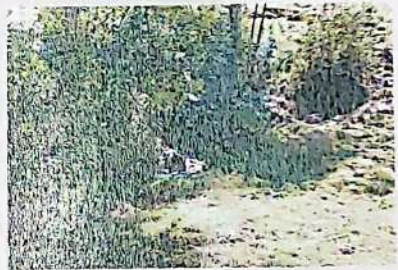
| Cruce Wuilliac - Ocachacra | Huaycos | 18 Sur | 223009 | 8961081 | Riachuelo que aumenta su caudal en épocas de lluvias intensas generando inundaciones y huaycos afectando viviendas, la trocha carrozable, terrenos agrícolas y canal de riego | |

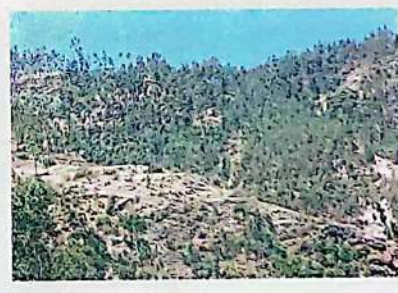
| PirjilRuri | Deslizamientos | 18 Sur | 222819 | 8960439 | Deslizamientos producidos por lluvias intensas que llegan hasta la Planta de Tratamiento de Aguas Residuales de Collón. | |

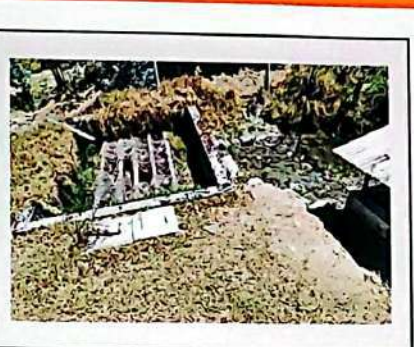
| PTAR Collón | Colapso de la planta de tratamiento de aguas residuales | 18 Sur | 222819 | 8960439 | Planta de tratamiento de aguas residuales en estado de abandono, las estructuras están sin funcionamiento derivando las aguas directamente al río. | |

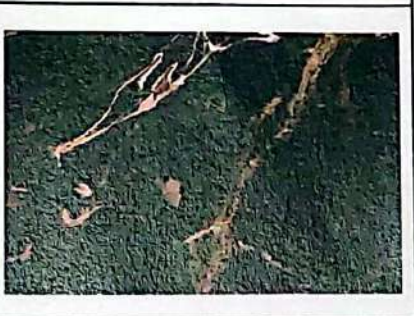
| Condorsenqa | Deslizamiento | 18 Sur | 222595 | 8958828 | Deslizamiento producido por lluvias intensas que generan movimientos en masa que llegan hasta el caserío de San Pedro de Uruspampa | |

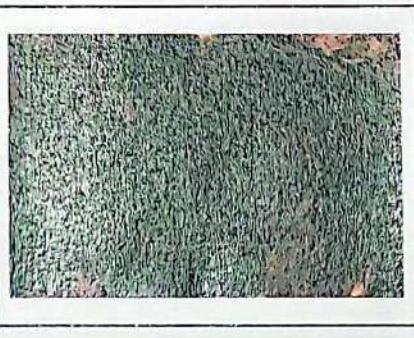
| Tomapampa | Deslizamiento | 18 Sur | 222257 | 8958778 | Deslizamiento producido por lluvias intensas que generan movimientos en masa que llegan hasta el caserío de San Pedro de Uruspampa | |

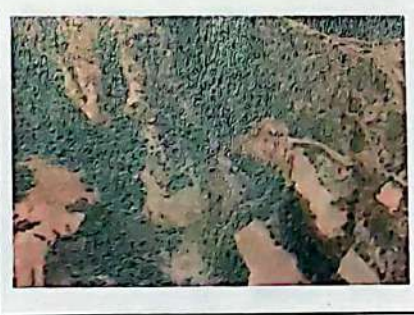
| Punkujirca | Deslizamiento | 18 Sur | 221642 | 8958618 | Deslizamiento producido por lluvias intensas que generan movimientos en masa que afectan la trocha carrozable, el camino de herradura y terrenos de cultivo | |

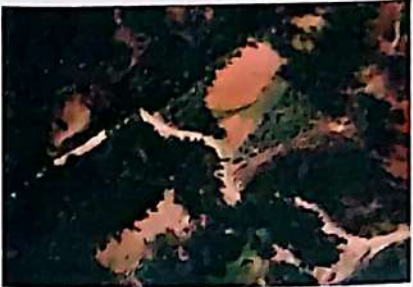
| San Juan Ruri | Deslizamiento | 18 Sur | 221840 | 8959557 | Deslizamiento producido por lluvias intensas que generan movimientos en masa que afectan la trocha carrozable, el camino de herradura y terrenos de cultivo | |

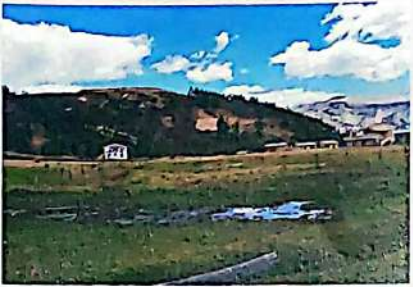
| Colegio Uruspampa | Inundación | 18 Sur | 221840 | 8959557 | Inundaciones que se producen por lluvias y se quedan encharcadas afectando viviendas y pobladores | |

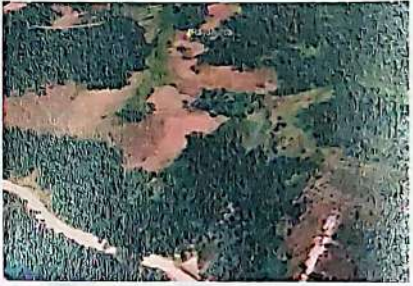
| Rayanjirca | Deslizamiento | 18 Sur | 221421 | 8959436 | Deslizamientos por lluvias intensas que afectan tierras de cultivo, trochas carrozables, camino de herradura y un poste de alta tensión. | |

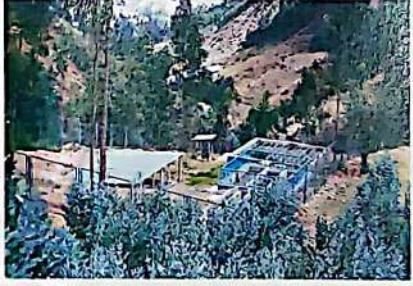
| PTAR de Urus | Deslizamiento | 18 Sur | 221421 | 8959436 | Deslizamientos por lluvias intensas que afectan a la planta de tratamiento de aguas residuales. | |

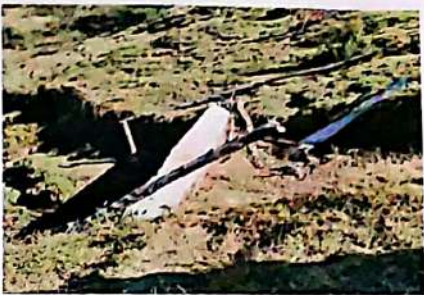
| Irhua / Aruna Ruri | Deslizamiento | 18 Sur | 221882 | 8957635 | Deslizamiento en la zona de Aruna Rumi que produce que la trocha carrozable se deslice afectando terrenos de cultivo y tuberías de agua. | |

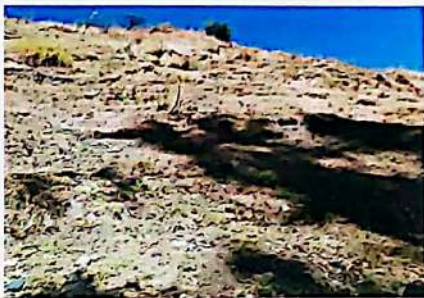
| Pajahuay | Deslizamiento | 18 Sur | 222364 | 8958155 | Deslizamiento producido por lluvias intensas que afectan al camino de herradura y a terrenos de cultivo. | |

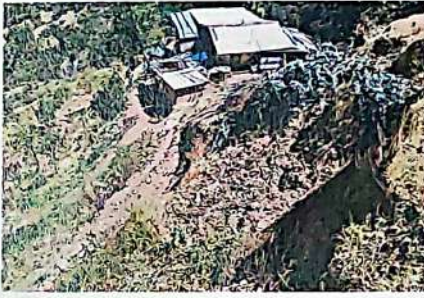
| Hatun Irhua | Deslizamiento - Huayco | 18 Sur | 222442 | 8958310 | Deslizamiento producido por lluvias intensas que afectan al camino de herradura, viviendas y tierras agrícolas. | |

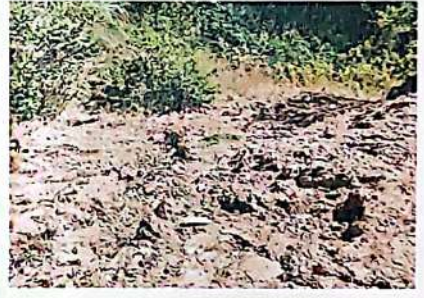
| Ichic Irhua | Deslizamiento | 18 Sur | 221866 | 8957950 | Deslizamientos producidos por lluvias intensas que afectan a la trocha carrozable produciendo rajaduras en parte margen izquierdo de la trocha | |

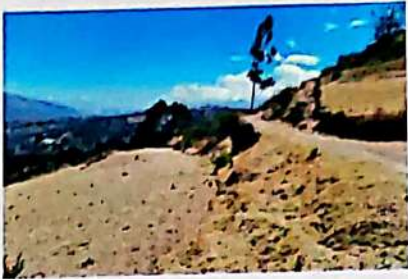
| Irhua Kunka | Deslizamiento | 18 Sur | 221906 | 8957195 | Deslizamiento producido por lluvias intensas afectando a la trocha carrozable y terrenos agrícolas | |

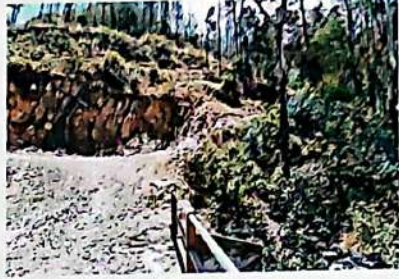
| Chaca pampa | Huayco | 18 Sur | 222336 | 8961789 | Puede que conecta el centro poblado de Chavin con Irhua, se registraron huaycos producidos por lluvias intensas que provocó que el puente colapsara | |

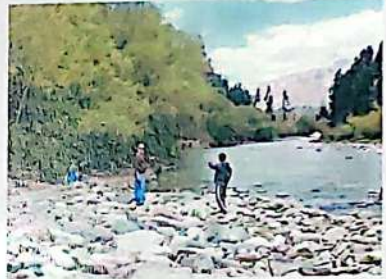
| Desemboque de la quebrada Lloclla | Inundación | 18 Sur | 216959 | 8960489 | Margen derecho del río Santa aguas abajo del puente Jangas que inunda aproximadamente 300 m de la parte baja de las riberas de Tarica en épocas de lluvias intensas. | |

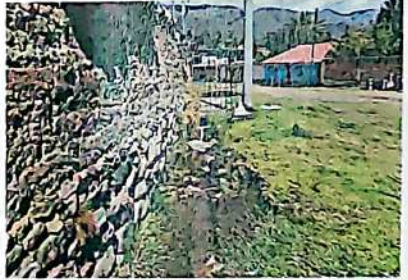
| San Juan | Inundación | 18 Sur | 218062 | 8958630 | Canal de tierra que colapsa en épocas de lluvias ocasionando inundaciones que afectan viviendas y caminos. | |

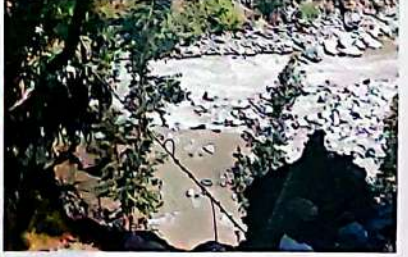
| Parte baja de Paltay | Deslizamiento | 18 Sur | 217710 | 8958606 | Parte final del canal con mucha pendiente que desemboca al cauce del río erosionando la parte baja de los cimientos del trasvase Paltay-Jangas. | |

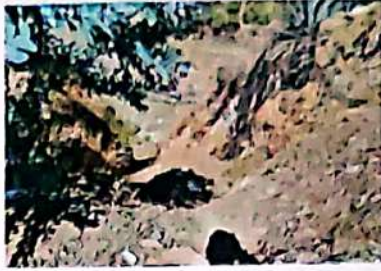
| Parte baja de Paltay | Deslizamiento | 18 Sur | 217753 | 8958828 | Se observa rastros de deslizamientos producidos por lluvias intensas, además se encuentran registros de animales y personas que cayeron al barranco. | |

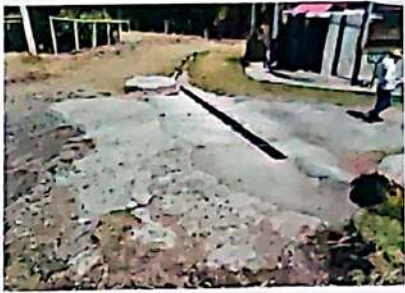
| Parte baja de Nuevo Paltay | Inundación | 18 Sur | 217763 | 8958889 | En épocas de lluvias las manzanas H, Y, J de la parte baja de Nuevo Paltay se inundan afectando a las viviendas y las calles de las manzanas. | |

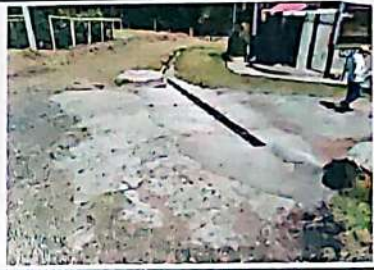
| Calle Tupac Amaru | Inundación | 18 Sur | 217923 | 8958893 | Canal de tierra que se desborda en época de lluvias, inundando a la parte baja de Paltay y nuevo Paltay, el canal ya no tiene fines agrícolas ni de consumo. | |

| I. UBICACIÓN GEOGRÁFICA | | | | | IV. REGISTRO FOTOGRÁFICO | |
|--|--|--|---|---|---|--|
| | 1. Canal de tierra que se desborda en época de lluvias, inundando a la parte baja de Paltay y nuevo Paltay, el canal ya no tiene fines agrícolas ni de consumo.<br>2. Pequeño Pontón con grietas y rajaduras en su estructura. | | | | | |

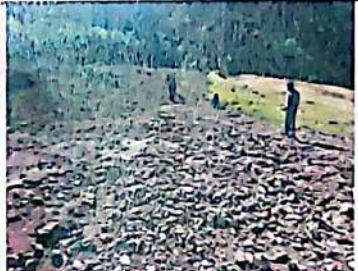
| Shimua | Deslizamiento | 18 Sur | 221008 | 8959917 | Se registraron lluvias intensas que causaron la activación de quebradas, ocasionando el arrastre de lodos que afectaron cultivos agrícolas. | |

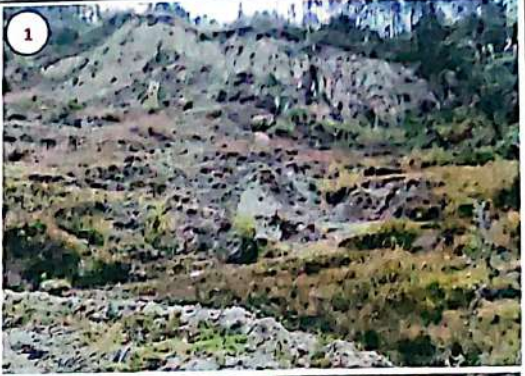
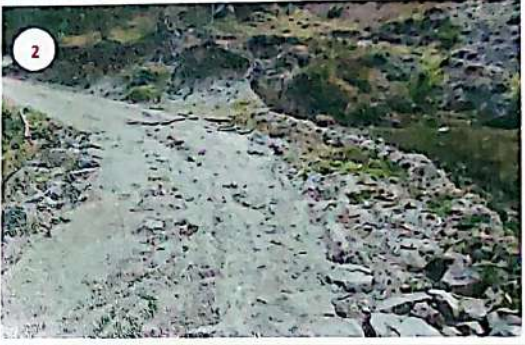
Código 040

| I. UBICACIÓN GEOGRÁFICA | | | | | IV. REGISTRO FOTOGRÁFICO | |
|--|--|---|---|---|--|---|
| | 1. Deslizamiento producido por lluvias intensas<br>2. Deslizamiento que daño a la trocha carrozable y a parcelas de cultivos | | | | | |

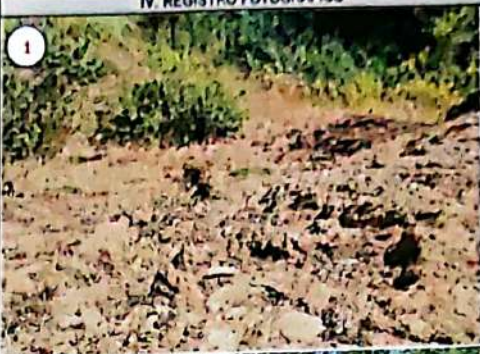
Código 063

| I. UBICACIÓN GEOGRÁFICA | | | | | IV. REGISTRO FOTOGRÁFICO | |
|---|---|---|---|---|--|--|
| | <p>1. Deslizamientos producidos por lluvias intensas que afectan a la trocha carrozable produciendo rajaduras en parte margen izquierdo de la trocha.</p> <p>2. Deslizamientos producidos por lluvias intensas que caen a la trocha carrozable.</p> | | | | | |

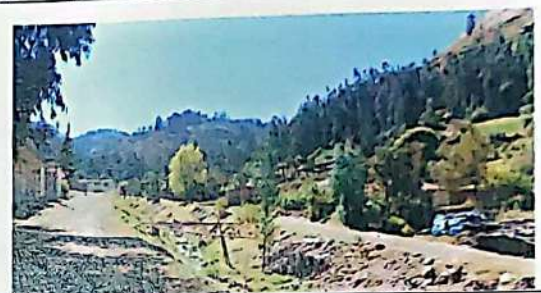
| En la quebrada Lloclla, en tiempos de lluvias intensas se activa la quebrada produciendo movimientos en masa, que podrían desbordar su cauce, existen antecedentes de huaycos. | | | | |

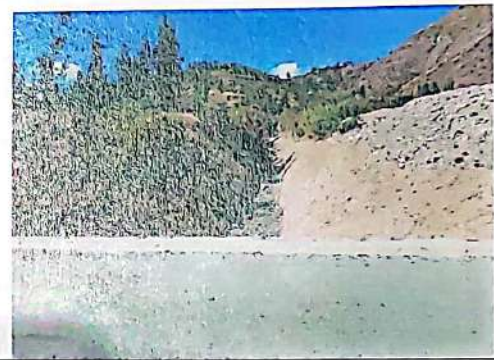
**2.2 Fotografía**

En la quebrada Canquelloclla, en tiempos de lluvias intensas ocurre movimientos en masa de dicha quebrada, afectando el puente que conecta Taricá con Pariahuanca. El paso del ciclón Yaku dejó afectada la estructura del puente.

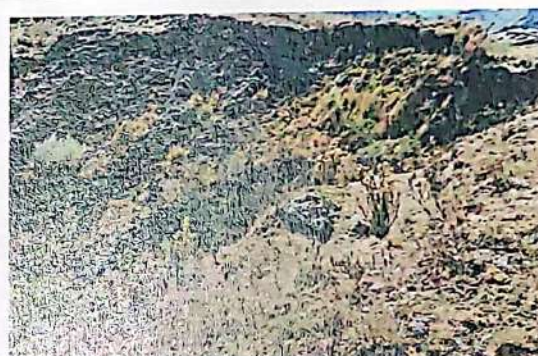
**2.2 Fotografía**

En la parte alta de la laguna Pultunku en tiempos de lluvias ocurren deslizamientos que pueden producir el desborde de la laguna antes mencionada afectando al centro poblado de Collón.

Las lluvias intensas producen deslizamientos y la activación de quebradas en el sector Calarumi generando pérdidas en áreas de cultivos.

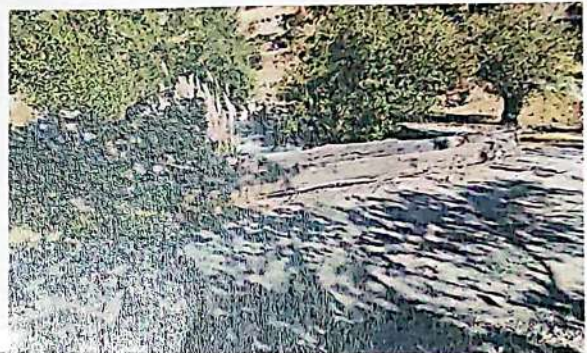
## 2.2 Fotografía

En el centro poblado de Collón, en tiempos de lluvias intensas ocurre el aumento del caudal del río y desborde de sus aguas dañando la estructura del puente, afectación y la trocha carrozable que conecta Collón con Pashpa.

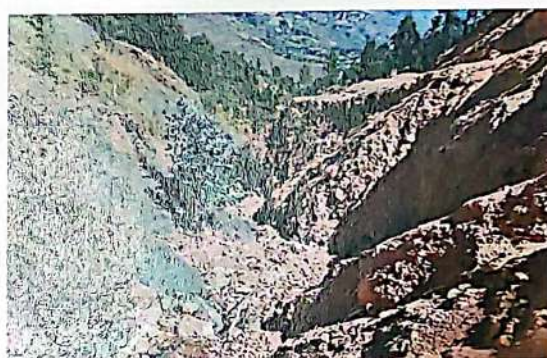
## 2.2 Fotografía

En el sector de Pochoc Manzana (centro poblado de Buenos Aires), en tiempos de lluvias intensas se activa la quebrada y ocurre deslizamiento de lodo y piedras, afectando la antigua vía que conecta Uchuyacu con Huanja Chico, el movimiento en masa puede llegar hasta el sector Uchuyacu poniendo en riesgo toda su población y parte de la carretera Huaraz - Caraz

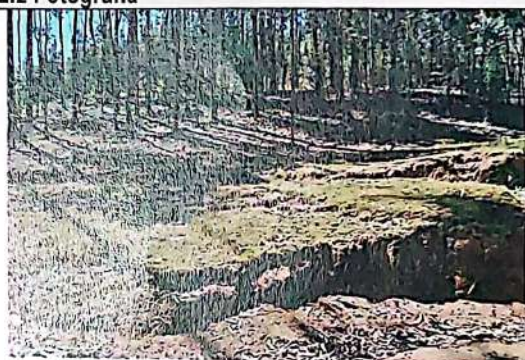
| <p>En la parte alta de Matara, en tiempos de lluvias ocurre inundaciones que afectan al centro poblado de Buenos Aires, a las áreas de cultivo y a las trochas carrozables.</p> | | | |

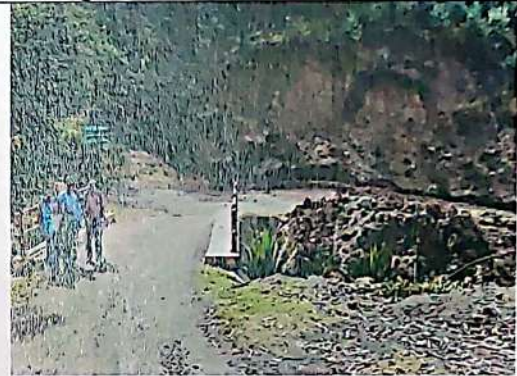
**2.2 Fotografía**

En el sector de Shinua, en tiempos de lluvias intensas ocurre crecida del caudal del río, produciendo colmatación, deslizamientos y desborde de sus aguas dañando la trocha carrozable y la estructura del puente.

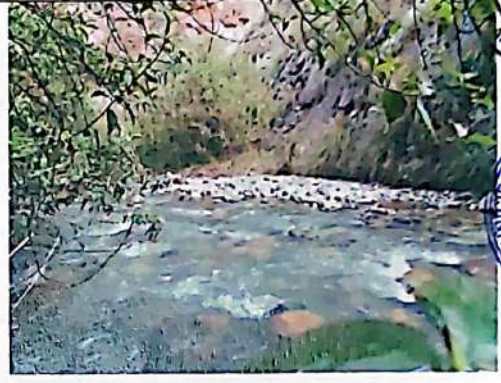
| Se observa movimiento en masas con desprendimientos de tierra y restos de una avalancha proveniente de la laguna Puntulku hace 25 años aproximadamente que cambio el cauce del río Ishinca que erosionó tierras agrícolas. | | | |

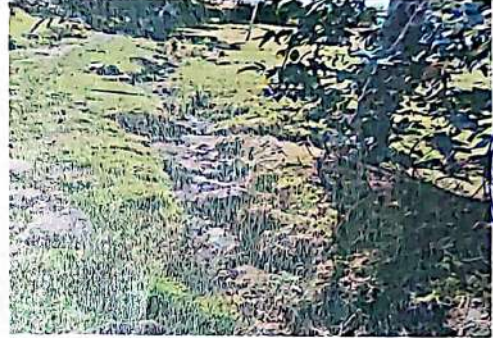
| <p>En épocas de lluvias se desborda un canal de tierra formando un riachuelo que genera inundaciones y lavas que transportan troncos dañando la trocha campestre, el camino de herradura, viviendas, terrenos agrícolas y el PTAR de Wuiliac</p> | | | |

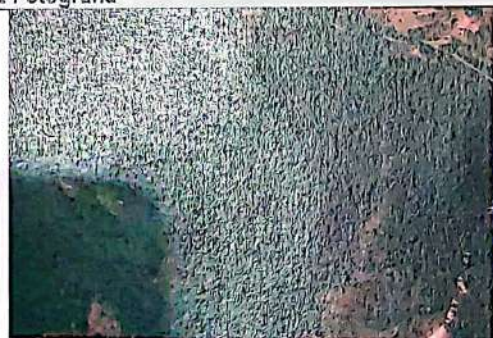
| Deslizamiento producido por lluvias intensas que generan movimientos en masa que llegan hasta el caserío de San Pedro de Uruspampa. | | | |

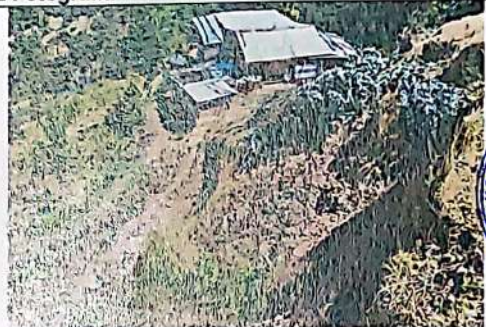
| FICHA TÉCNICA DE PROYECTO N° 13 | | | |
|--|---|--|--|
| <p>Se observa un deslizamiento producido por lluvias intensas que afectan al camino de herradura, viviendas y tierras agrícolas.</p> | | | |

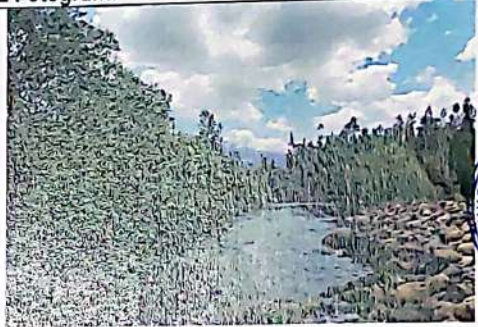
| FICHA TÉCNICA DE PROYECTO N° 14 | | | |
|--|---|---|--|
| Se observa el margen derecho del río Santa aguas abajo del puente Jangas que inunda aproximadamente 300 m de la parte baja de las riberas de Taricá en épocas de lluvias | | | |

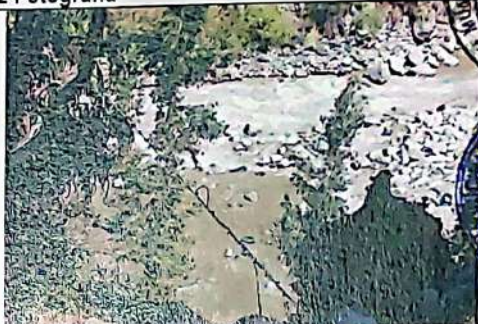
| FICHA TÉCNICA DE PROYECTO N° 15 | | | | |
|--|---|---|---|--|
| <p>Se observa que el margen derecho del río Santa en el sector Paltay bajo ha cambiado su cauce debido a las defensas riverenas instaladas en Jangas provocando la erosión del suelo donde se encuentra el trasvase Paltay -Jangas pudiendo provocar deslizamientos.</p> | | | | |

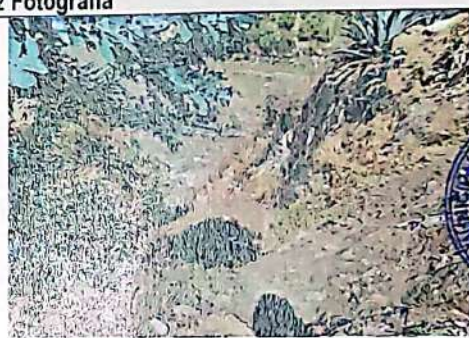
| FICHA TÉCNICA DE PROYECTO N° 16 | | | | |
|---|---|--|---|--|
| <p>Se observa un deslizamiento producido por lluvias intensas que afectan a los pobladores, se tienen registros de personas y animales fallecidos a causa de caídas al barranco</p> | | | | |
