**MUNICIPALIDAD DISTRITAL  
DE TARICÁ**

**PLAN DE PREVENCIÓN Y REDUCCIÓN DEL  
RIESGO DE DESASTRES DEL DISTRITO DE  
TARICÁ – PROVINCIA DE HUARAZ –  
DEPARTAMENTO DE ANCASH**

**2023 – 2030**

**(Inundación y Movimientos en Masa)**

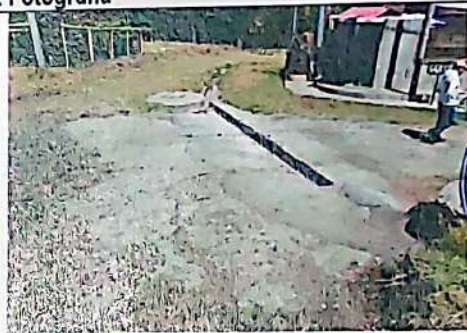
| FICHA TÉCNICA DE PROYECTO N° 17 | | | | |
|--|--|--|---|--|
| <p>En épocas de lluvias las calles San Juan, la calle Tupac Amaru, la Parte baja de Paltay y Nuevo Paltay sufren inundaciones debido a los desbordamientos de los canales que ya no tienen uso agrícola ni de consumo.</p> | | | | |

| I. UBICACIÓN GEOGRÁFICA | | | | | IV. REGISTRO FOTOGRÁFICO | |
|--|--|--|---|---|---|--|
| | 1. Canal de tierra que se desborda en época de lluvias, inundando a la parte baja de Paltay y nuevo Paltay, el canal ya no tiene fines agrícolas ni de consumo.<br>2. Pequeño Pontón con grietas y rajaduras en su estructura. | | | | | |
