PLAN DE PREVENCIÓN Y REDUCCIÓN DEL RIESGO DE DESASTRES 2025 – 2030 DEL DISTRITO DE SAN MARCOS – PROVINCIA DE HUARI-DEPARTAMENTO DE ANCASH

**Movimientos en masa, inundación pluvial y fluvial e
incendios forestales**

Unidad de Gestión de Riesgo de Desastres

2025

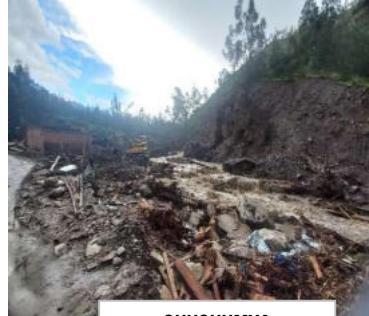
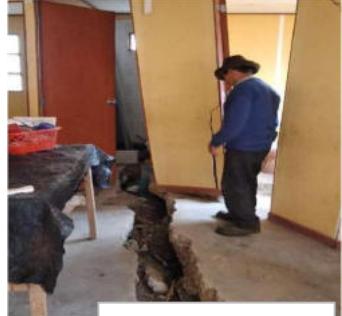
Peligro/nivel de vulnerabilidad	Descripción	Fotografías que evidencian el estado de vulnerabilidad	
Vulnerabilidad Muy Alta/Movimiento en masa	La vulnerabilidad ante movimientos en masa es Muy Alta debido a las características socioeconómicas anteriormente descritas, así como la ubicación de las viviendas y otros componentes que se ven afectados por este peligro

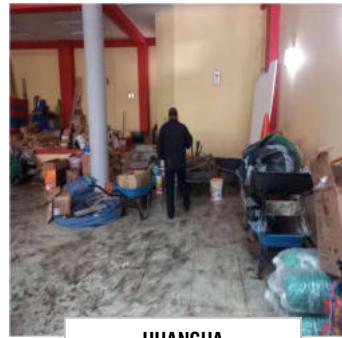
MILLHUIS
Vulnerabilidad Alta/ Inundaciones	La vulnerabilidad ante inundaciones es Alta debido a las características socioeconómicas anteriormente descritas, así como la ubicación de las viviendas y otros componentes que se ven afectados por este peligro

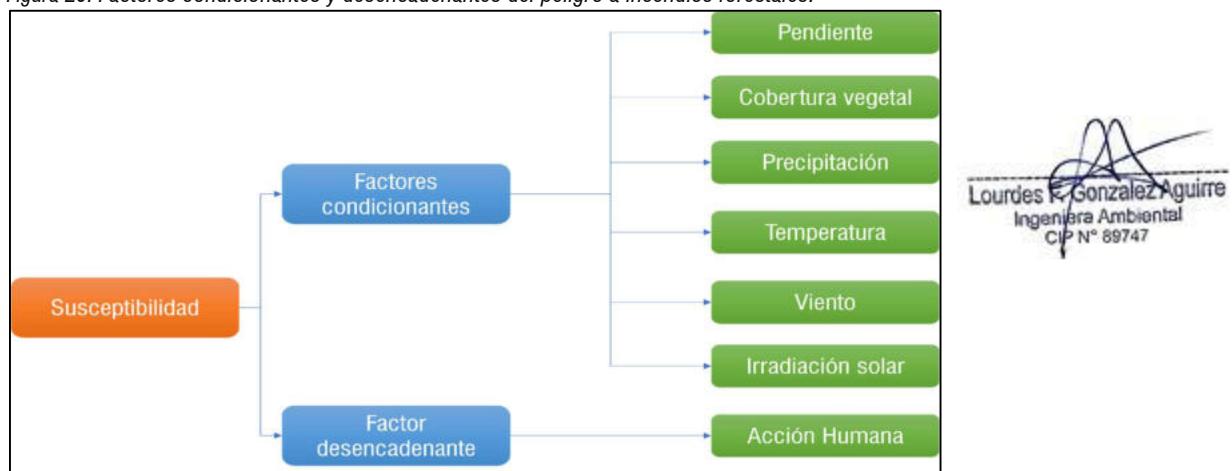
Figura 29: Factores condicionantes y desencadenantes del peligro a incendios forestales.

- **Niveles de riesgo por Incendios forestales**, el análisis de los niveles de riesgo elaborado por el equipo técnico del 2025 se obtuvo a través del análisis de exposición y niveles de susceptibilidad a incendios forestales. Se considera que el distrito de San Marcos es propenso a los incendios forestales debido a su geografía accidentada, la presencia de extensas áreas de vegetación seca y las condiciones climáticas que favorecen la propagación del fuego. Factores como la sequía estacional, los fuertes vientos y la actividad humana, ya sea por descuidos o prácticas agrícolas tradicionales, contribuyen al inicio y expansión de estos incendios. Además, la dificultad de acceso a ciertas zonas dificulta una respuesta rápida, permitiendo que el fuego se extienda y cause daños significativos al ecosistema local.

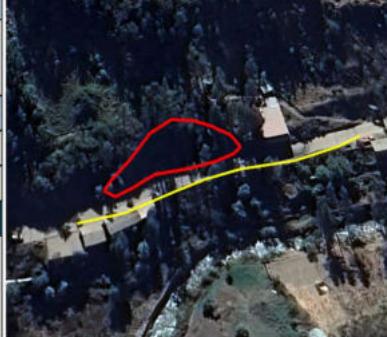
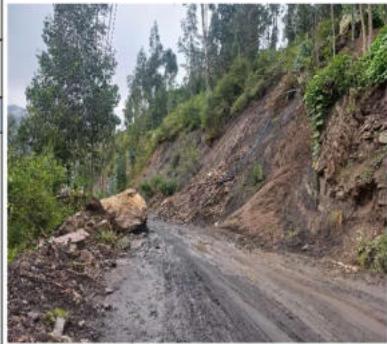
Código 11

Sector / zona	Altitud msnm	Datum	Zona	Coordinadas (m)		
Carhuayoc	3,098	WGS84	18 S	N: 8946131.72 E: 265372.27		
III. DATOS GENERALES						
Accesibilidad (tiempo, distancia, método de transporte)	Desde la capital de San Marcos se toma la ruta AN-111 (San Marcos -Carhuayoc) en dirección al este, se recorre 4 km durante 15 minutos en camioneta.					
Clasificación del peligro según origen	Fenómeno natural		X	Inducido		
Peligro identificado	Type:	Derrumbe				
	Descripción					
Se observa un derrumbe en la carretera AN-111 (tramo Huancha-Carhuayoc). Posiblemente el derrumbe se generó por la acumulación de agua en la parte baja y que se filtra en la parte baja y la pendiente abrupta.						
Elementos expuestos	Población: Aproximadamente 150 personas se desplazan en vehículos diariamente

Viviendas:					
	Educación / salud: Estudiantes y profesionales que usan la red vial					
	Ganadería/agricultura:					
	Puentes:					
	Red vial: 30 metros lineales					
	Otros:					
Registre los últimos cinco (5) eventos (Empiece desde el más reciente)	Fecha	Descripción del evento				Fuente
	14/03/2025	Derrumbe en la carretera AN-111				Visita a campo
Nivel de peligro (cuantitativo)	BAJO	MEDIO	ALTO	MUY ALTO		
IV. DATOS DEL PROFESIONAL						
Nombres y apellidos			Fecha	Marzo, 2025	Sello y firma

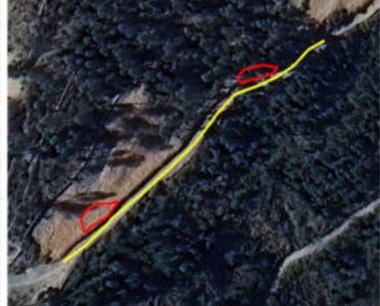
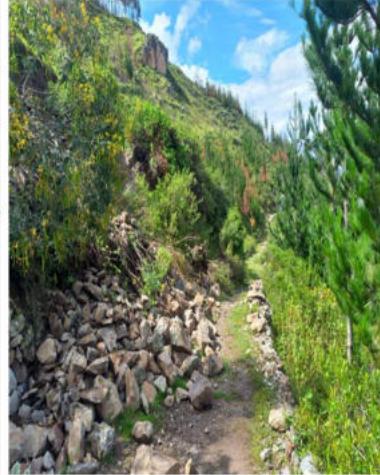
Código 17

Sector / zona	Altitud msnm	Datum	Zona	Coordenadas (m)		
Hushca	3,217	WGS84	18 S	N: 8945198.98 E: 263078.31		
III. DATOS GENERALES						
Accesibilidad (tiempo, distancia, método de transporte)	Desde la capital de San Marcos se toma la ruta (San Marcos -San Andrés de Runtu) en dirección al suroeste, se recorre 2.5 km durante 9 minutos en camioneta. Posteriormente se camina hacia el sur durante 7 minutos por el camino de herradura parte baja.					
Clasificación del peligro según origen	Fenómeno natural		X	Inducido		
Peligro identificado	Tipo: Deslizamiento					
	Descripción					
	Se observa deslizamientos en la parte alta y baja del camino de herradura parte baja que conecta Runtu-Quishu. Los deslizamientos deben probablemente por la pendiente abrupta, tierra poco consolidada, y acumulación de agua en la parte alta y que filtra en la parte baja tras las lluvias intensas.

Elementos expuestos	Población: aproximadamente 5 personas se trasladan					
	Viviendas: -					
	Educación / salud: Aproximadamente 5 estudiantes usan el camino de herradura Runtu-Quishu					
	Ganadería/agricultura: 0.1 ha de cultivos de papa					
	Puentes: -					
	Red vial:					
Registre los últimos cinco (5) eventos (Empiece desde el más reciente)	Otros: 20 metros de muro de piedras, 30 de camino de herradura (transitable con moto lineal)					
	Fecha	Descripción del evento			Fuente	
	24/03/2025	Deslizamiento			Visita a campo	
Nivel de peligro (cuantitativo)	BAJO	MEDIO	ALTO	MUY ALTO		
IV. DATOS DEL PROFESIONAL						
Nombres y apellidos			Fecha	Marzo, 2025		
				Sello y firma

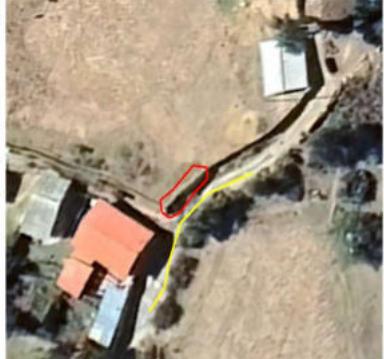
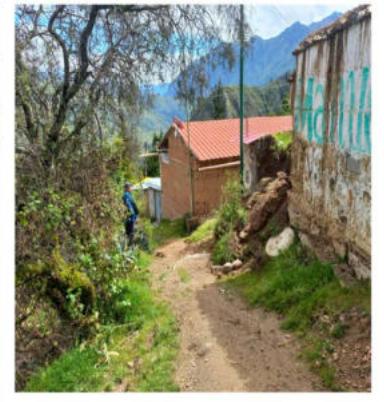
Código 18

Sector / zona	Altitud msnm	Datum	Zona	Coordenadas (m)		
Hamá	3,275	WGS84	18 S	N: 8945494.49 E: 263628.30		
III. DATOS GENERALES						
Accesibilidad (tiempo, distancia, método de transporte)	Desde la capital de San Marcos se toma la ruta (San Marcos -San Andrés de Runtu) en dirección al suroeste, se recorre 2.5 km durante 9 minutos en camioneta. Posteriormente, se camina hacia el este durante 3 minutos hacia la escuela.					
Clasificación del peligro según origen	Fenómeno natural		X	Inducido		
Peligro identificado	Type:	Derrumbe				
	Descripción					
	Se observa derrumbe de un muro en la parte alta del camino de herradura que conecta Runtu-Hamá producto de la acumulación de agua en la parte alta del muro que humedeció la base causando su caída.

Elementos expuestos	<p>Población: aproximadamente 15 personas se trasladan diariamente</p> <p>Viviendas: -</p> <p>Educación / salud: Aproximadamente 5 estudiantes usan el camino de herradura Runtu-Quishu</p> <p>Ganadería/agricultura:</p> <p>Puentes: -</p> <p>Red vial:</p> <p>Otros: 10 metros de muro de adobe, un poste eléctrico.</p>					
Registre los últimos cinco (5) eventos (Empiece desde el más reciente)	Fecha	Descripción del evento			Fuente	
	24/03/2025	Derrumbe			Visita a campo	
Nivel de peligro (cuantitativo)	BAJO	MEDIO	ALTO	MUY ALTO		
IV. DATOS DEL PROFESIONAL						
Nombres y apellidos			Fecha	Marzo, 2025		
				Sello y firma

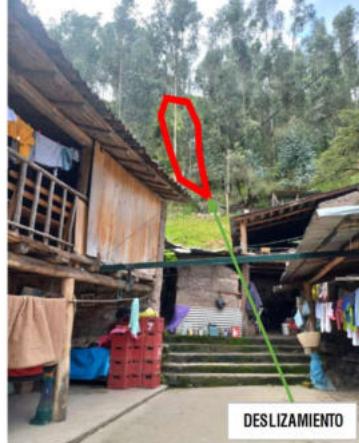
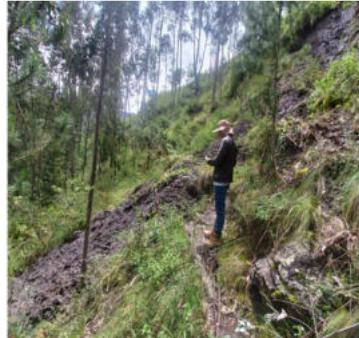
Código 28

Sector / zona	Altitud msnm	Datum	Zona	Coordenadas (m)		
Huancha/Chipapec	3,127	WGS84	18 S	N: 8946398.01 E: 265039.93		
III. DATOS GENERALES						
Accesibilidad (tiempo, distancia, método de transporte)	Desde la capital de San Marcos se toma la ruta AN-111 (San Marcos -Carhuayoc) en dirección al oeste, se recorre 2.4 km durante 9 minutos en camioneta. Posteriormente, se toma tocha carrozable Huancha-Pacash de 1 km durante 4 minutos.					
Clasificación del peligro según origen	Fenómeno natural		X	Inducido		
Peligro identificado	Tipo: Deslizamiento Descripción: Se observa deslizamiento en la ladera debajo del tramo trocha carrozable Huancha-Pacash. Posiblemente, producto de la acumulación de agua en la parte alta y que filtra en la parte baja y la pendiente abrupta..

Elementos expuestos	<p>Población: aproximadamente 20 personas Viviendas: 5 viviendas Educación / salud: Ganadería/agricultura: 0.1 ha de cultivo de maíz Puentes: Red vial: Otros:</p>					
Registre los últimos cinco (5) eventos (Empiece desde el más reciente)	Fecha	Descripción del evento			Fuente	
	24/03/2025	Deslizamiento			Visita a campo	
Nivel de peligro (cuantitativo)	BAJO	MEDIO	ALTO	MUY ALTO		
IV. DATOS DEL PROFESIONAL						
Nombres y apellidos			Fecha	Marzo, 2025		
Sello y firma

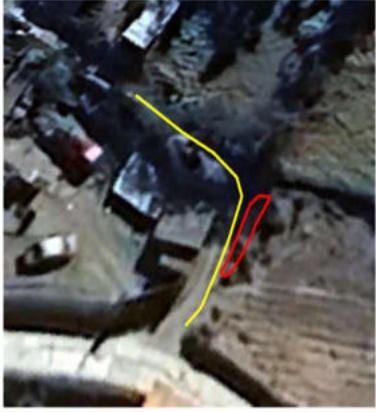
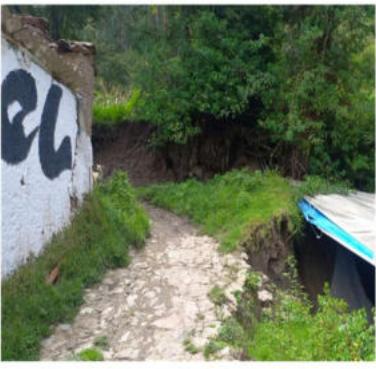
Código 29

Sector / zona	Altitud msnm	Datum	Zona	Coordenadas (m)		
Huancha	3,087	WGS84	18 S	N: 8946301.08 E: 265041.16		
III. DATOS GENERALES						
Accesibilidad (tiempo, distancia, método de transporte)	Desde la capital de San Marcos se toma la ruta AN-111 (San Marcos -Carhuayoc) en dirección al oeste, se recorre 2.4 km durante 9 minutos en camioneta.					
Clasificación del peligro según origen	Fenómeno natural		X	Inducido		
Peligro identificado	Tipo:		Deslizamiento			
	Descripción					
Elementos expuestos	Se observa un deslizamiento en camino de herradura Huancha-Chipapec. Producto de la escorrentía generada por las lluvias intensas por el camino y la pendiente inclinada.					
	<p>Población: aproximadamente 5 personas se trasladan diariamente</p> <p>Viviendas: 5 viviendas</p> <p>Educación / salud:</p> <p>Ganadería/agricultura:</p> <p>Puentes:</p> <p>Red vial:</p> <p>Otros:</p>

Registre los últimos cinco (5) eventos (Empiece desde el más reciente)	Fecha	Descripción del evento				Fuente
	14/03/2025	Deslizamiento				Visita a campo
Nivel de peligro (cuantitativo)	BAJO	MEDIO	ALTO	MUY ALTO

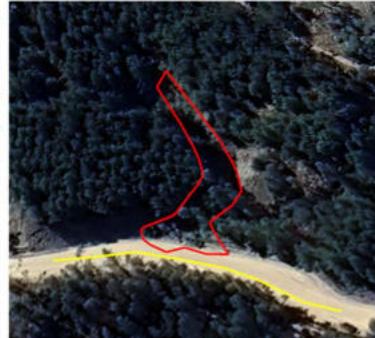
Código 32

Ancash	Huari	San Marcos	Huaripampa Alto			
Sector / zona	Altitud msnm	Datum	Zona	Coordenadas (m)		
Pishipukio	3,461	WGS84	18 S	N: 8947883.77 E: 265519.38		
III. DATOS GENERALES						
Accesibilidad (tiempo, distancia, método de transporte)	Desde la capital de San Marcos se toma la ruta AN-110 (San Marcos -Carhuayoc) en dirección al norte, se toma el segundo desvío a la derecha por la vía que conduce al centro poblado de Huaripampa, se recorre 6 km en 20 minutos.					
Clasificación del peligro según origen	Fenómeno natural		X	Inducido		
Peligro identificado	Tipo:		Deslizamiento			
	Descripción					
	Se observa restos de flujo de detritos desde la parte alta de la trocha carrozable Huaripampa Alto- Manyanpampa. Posiblemente, producto de la escorrentía generada tras las lluvias intensas en la parte alta y la pendiente abrupta.

Elementos expuestos	<p>Población: Aproximadamente 20 personas usan para transportarse diariamente</p> <p>Viviendas:</p> <p>Educación / salud:</p> <p>Ganadería/agricultura:</p> <p>Puentes:</p> <p>Red vial: 20 metros de trocha carrozable</p> <p>Otros: 10 plantaciones de pino</p>					
Registre los últimos cinco (5) eventos (Empiece desde el más reciente)	Fecha	Descripción del evento			Fuente	
	24/03/2025	Flujo de detritos			Visita a campo	
Nivel de peligro (cuantitativo)	BAJO	MEDIO	ALTO	MUY ALTO		
			X			
IV. DATOS DEL PROFESIONAL						
Nombres y apellidos			Fecha	Marzo, 2025	Sello y firma

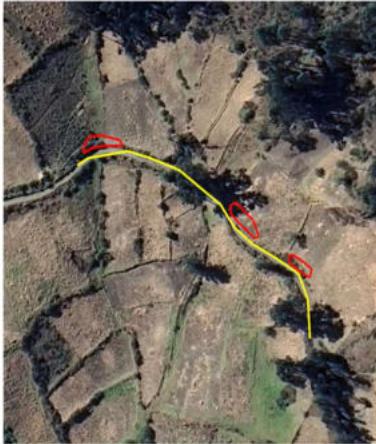
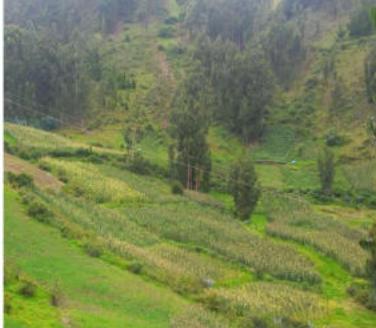
Código 42

Sector / zona	Altitud msnm	Datum	Zona	Coordenadas (m)		
Huanac	3,158	WGS84	18 S	N: 8948210.83 E: 264418.21		
III. DATOS GENERALES						
Accesibilidad (tiempo, distancia, método de transporte)	Desde la capital de San Marcos se toma la ruta AN-110 en dirección al norte, se toma el segundo desvío a la derecha por la vía que conduce al centro poblado de Huaripampa, se recorre 6 km en 20 minutos con camioneta.					
Clasificación del peligro según origen	Fenómeno natural		X	Inducido		
Peligro identificado	Tipo:		Deslizamiento			
	Descripción					
Se observa deslizamientos hacia el camino de herradura Huanac-San Marcos, Posiblemente, producto de la acumulación de agua en la parte alta y que filtra en la parte baja y del pendiente inclinado.						
Elementos expuestos	Población: 5 personas se trasladan por el camino diariamente

Viviendas:					
	Educación / salud:					
	Ganadería/agricultura: 0.1 ha de cultivo de maíz, 0.1 ha de cultivo de papa y 0.05 ha de trigo					
	Puentes:					
	Red vial:					
	Otros: 100 metros de camino de herradura					
Registre los últimos cinco (5) eventos (Empiece desde el más reciente)	Fecha	Descripción del evento			Fuente	
	25/03/2025	Deslizamiento			Visita a campo	
Nivel de peligro (cuantitativo)	BAJO	MEDIO	ALTO	MUY ALTO		
IV. DATOS DEL PROFESIONAL						
Nombres y apellidos			Fecha	Marzo, 2025	Sello y firma

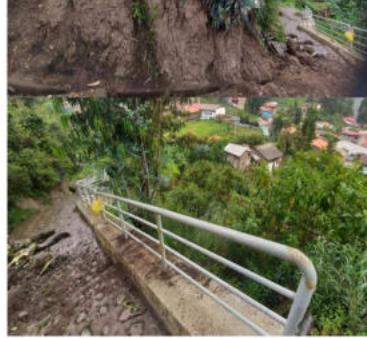
Huaripampa Bajo	3,129	WGS84	18 S	N: 8948614.71 E: 264659.18		
III. DATOS GENERALES						
Accesibilidad (tiempo, distancia, método de transporte)	Desde la capital de San Marcos se toma la ruta AN-110 en dirección al norte, se toma el segundo desvío a la derecha por la vía que conduce al centro poblado de Huaripampa, se recorre 6 km en 20 minutos con camioneta.					
Clasificación del peligro según origen	Fenómeno natural		X	Inducido		
Peligro identificado	Tipo:		Deslizamiento			
	Descripción					
	Se observa deslizamiento en camino de herradura de Huaripampa Bajo-Huaripampa Centro en la parte alta y baja del camino. Debido a la acumulación de agua en la parte alta y que filtra en la parte baja y la pendiente inclinada.

Elementos expuestos	<p>Población: 10 personas se trasladan diariamente Viviendas: Una vivienda parte arriba y otra en parte baja Educación / salud: 5 estudiantes se trasladan diariamente Ganadería/agricultura: 0.01 cultivo de alfalfa Puentes: Red vial: Otros: 40 metros de camino de herradura</p>					
Registre los últimos cinco (5) eventos (Empiece desde el más reciente)	Fecha	Descripción del evento				Fuente
	25/03/2025	Deslizamiento				Visita a campo
Nivel de peligro (cuantitativo)	BAJO	MEDIO	ALTO	MUY ALTO		
IV. DATOS DEL PROFESIONAL						
Nombres y apellidos			Fecha	Marzo, 2025	Sello y firma

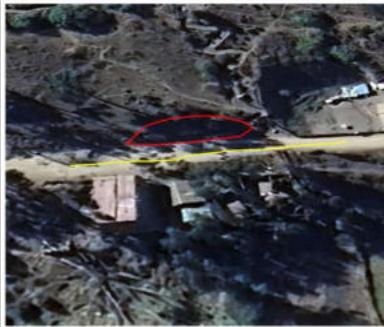
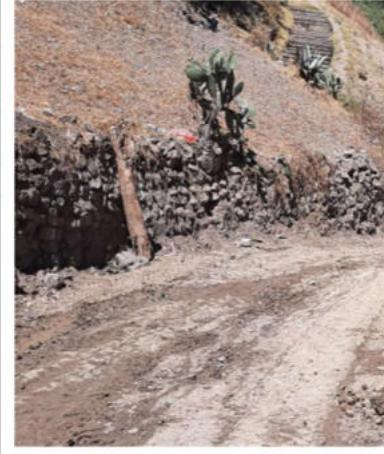
Código 53

Sector / zona	Altitud msnm	Datum	Zona	Coordenadas (m)		
Lucma	3,145	WGS84	18 S	N: 8940370.05 E: 261380.84		
III. DATOS GENERALES						
Accesibilidad (tiempo, distancia, método de transporte)	Desde la capital de San Marcos se toma la ruta AN-110 en dirección al sur, se recorre 9 km, en camioneta este recorrido demora 20 minutos.					
Peligro identificado	Clasificación del peligro según origen	Fenómeno natural		X	Inducido	
	Tipo:	Derrumbe				
		Descripción				
Se observa derrumbe en la carretera tramo Lucma-Gaucho. Debido a la acumulación de agua en la parte alta y la pendiente abrupta.						
Elementos expuestos	Población:					
	Viviendas:	Dos viviendas parte baja de la carretera				
	Educación / salud:	Aproximadamente 10 estudiantes usan el camino de herradura diariamente de chuyo

Ganadería/agricultura:					
	Puentes:					
	Red vial:	25 metros de carretera				
	Otros:	25 metros de camino de herradura a Palta Alto				
Registre los últimos cinco (5) eventos (Empiece desde el más reciente)	Fecha	Descripción del evento				Fuente
	25/03/2025	Derrumbe				Fotografía
Nivel de peligro (cuantitativo)	BAJO	MEDIO	ALTO	MUY ALTO		
				X		
IV. DATOS DEL PROFESIONAL						
Nombres y apellidos			Fecha	Marzo, 2025		
Sello y firma

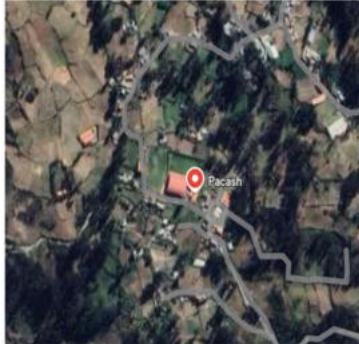
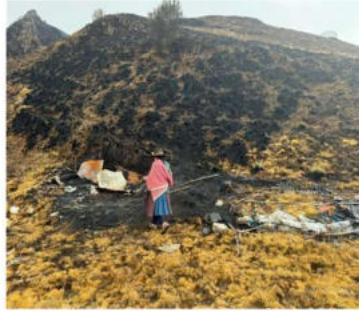
Código 56

III. DATOS GENERALES						
Accesibilidad (tiempo, distancia, método de transporte)	Desde la capital de San Marcos se toma la ruta AN-111 (San Marcos -Carhuayoc) en dirección al oeste, se recorre 2.4 km durante 9 minutos en camioneta. Posteriormente se toma tocha carrozable Huacha-Pacash de 1 km durante 4 minutos.					
Clasificación del peligro según origen	Fenómeno natural		Inducido	X		
Peligro identificado	Tipo:		Incendio forestal			
	Descripción					
Se registra un incendio forestal que ocasionó daños a la cobertura natural en el caserío de Pacash, una vivienda destruida y dos personas damnificadas dentro del centro poblado Carhuayoc, distrito de San Marcos, provincia de Huari. REPORTE COMPLEMENTARIO N.º 7686 – 3/9/2024 / COEN - INDECI / 20:35 HORAS (Reporte N.º 2)

Elementos expuestos	Población: 2 personas damnificadas					
	Viviendas: Una vivienda destruida					
	Educación / salud:					
	Ganadería/agricultura: 15 ha de cobertura vegetal destruida (pastos y arbustos)					
	Puentes: Un puente					
	Otros:					
Registre los últimos cinco (5) eventos (Empiece desde el más reciente)	Fecha	Descripción del evento			Fuente	
	3/09/2024	Incendio forestal			Reporte	
Nivel de peligro (cuantitativo)	BAJO	MEDIO	ALTO	MUY ALTO	X	
IV. DATOS DEL PROFESIONAL						
Nombres y apellidos			Fecha	Marzo, 2025		
					Sello y firma

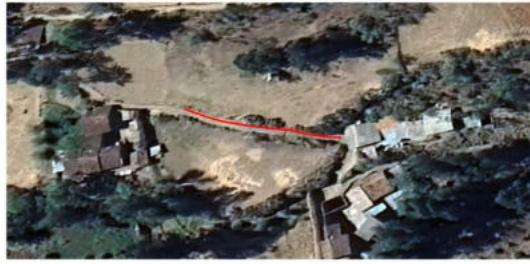
* Para aquellos proyectos lineales				
II. DE LA SITUACIÓN				
2.1 Descripción	2.2. Fotografía			
En camino de herradura de Rancas-Rancas Alto, se observa deslizamientos desde la parte alta hacia el camino producto de la acumulación de agua en la parte alta y que filtra en la parte baja y la pendiente abrupta.

3.1. Descripción	3.2. Objetivos			
deslizamientos en camino de herradura	Contar con un camino de herradura en buen estado para uso de la población en general

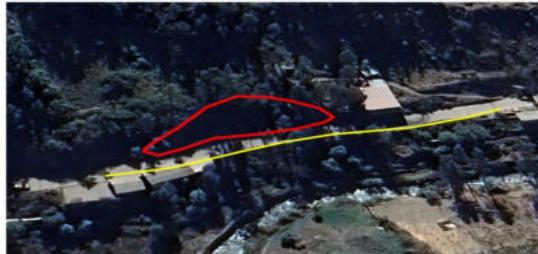
1.3. Coordenadas						
Inicial	*Final					
E: 265372.27	E:					
N: 8946131.72	N:					
* Para aquellos proyectos lineales						
II. DE LA SITUACIÓN						
2.1 Descripción	2.2. Fotografía					
Se observa un derrumbe en la carretera AN-111 (tramo Huancha-Carhuayoc). Posiblemente el derrumbe se generó por la acumulación de agua en la parte baja y que se filtra en la parte baja y la pendiente abrupta.

3.1. Descripción	3.2. Objetivos					
Caída de rocas y deslizamientos	Contar con una vía en buen estado para uso de los transportistas y población en general

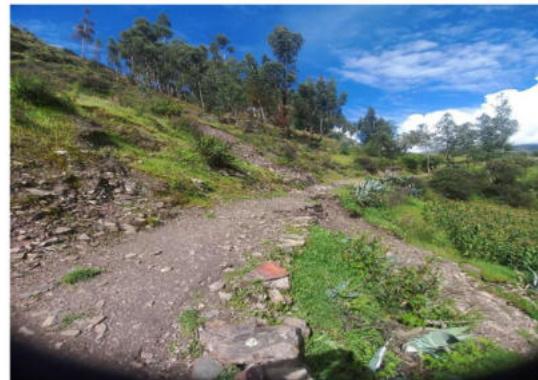
2.1 Descripción	2.2. Fotografía					
Se observa deslizamiento en la parte baja del camino de herradura (Runtu-Quishu) producto de una pendiente abrupta y la acumulación de agua por las lluvias intensas.

3.1. Descripción	3.2. Objetivos					
deslizamientos y parte alta y baja camino de herradura P	Contar con un camino de herradura en buen estado para uso de la población en general

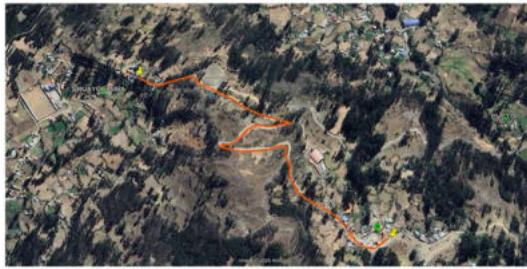
2.1 Descripción	2.2. Fotografía					
Se observa deslizamiento desde la parte alta de trocha carrozable Runtu-Tupec. Producto de la acumulación de agua en la parte alta y que filtra en la parte baja y la pendiente abrupta.

3.1. Descripción	3.2. Objetivos					
Deslizamientos	Contar con una vía en buen estado para uso de los transportistas y población en general					
3.3. Plazo de ejecución (meses)	3.4. Beneficiarios					
2 meses	Transportistas y población

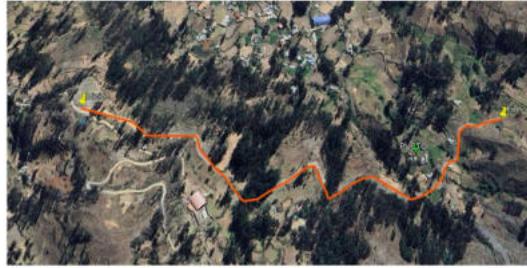
2.1 Descripción	2.2. Fotografía					
Se observa deslizamiento en la trocha carrozable Runtu-Pucto, producto de acumulación de agua en la parte alta por las lluvias intensas, tierra poco consolidada y la pendiente abrupta.

3.1. Descripción	3.2. Objetivos					
Deslizamientos	Contar con una vía en buen estado para uso de los transportistas y población en general					
3.3. Plazo de ejecución (meses)	3.4. Beneficiarios					
2 meses	Transportistas y población

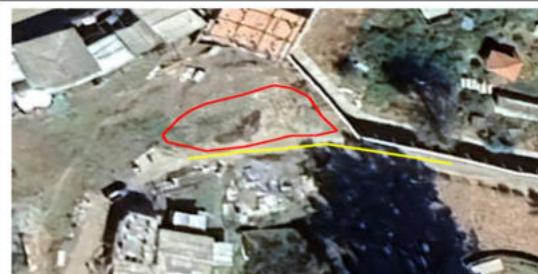
1.3. Coordenadas						
Inicial	*Final					
E: 264549.28						
N: 8948340.42						
* Para aquellos proyectos lineales						
II. DE LA SITUACIÓN						
2.1 Descripción	2.2. Fotografía					
Se observa deslizamiento activo en la carretera asfaltada (Huanac-Huaripampa Alto). Posiblemente, producto de la acumulación de agua en la parte alta y que filtra en la parte baja y la pendiente abrupta.

3.1. Descripción	3.2. Objetivos					
Deslizamientos	Contar con una vía en buen estado para uso de los transportistas y población en general					
3.3. Plazo de ejecución (meses)	3.4. Beneficiarios					
1 meses	Transportistas y población

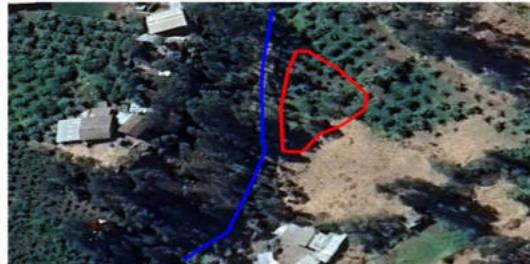
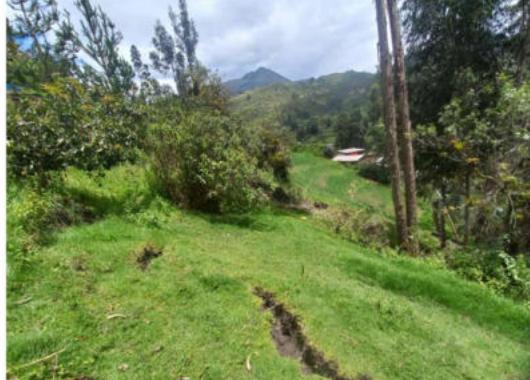
2.1 Descripción	2.2. Fotografía								
Se observa deslizamiento rotacional dentro de un predio agrícola. Producto de la acumulación de agua en la parte alta y que filtra en la parte baja y la pendiente inclinada. Se menciona que aguas abajo de la localidad de Alto Perú se encuentra la carretera AN-110 donde cuenta con un canal que no abastece totalmente para desaguar la cantidad de agua que se genera en temporada de lluvias intensas.

3.1. Descripción	3.2. Objetivos								
Deslizamiento	Evitar que las aguas ingresen a la zona de deslizamiento								
3.3. Plazo de ejecución (meses)	3.4. Beneficiarios								
3 meses	Población en general de la localidad

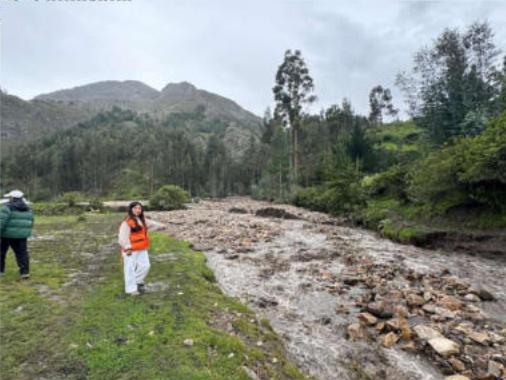
II. DE LA SITUACIÓN	
2.1 Descripción	2.2 Fotografía
Se observa colmatación del río pujun en diversos puntos debido a las lluvias intensas, deslizamientos por socavación debido a acumulación de agua, tierra no consolidada y la pendiente inclinada.

3.1. Descripción	3.2. Objetivos
Colmatación del Río	Limpieza, descolmatación y enrocado de protección
3.3. Plazo de ejecución (meses)	3.4. Beneficiarios
2 meses	Población de las localidades

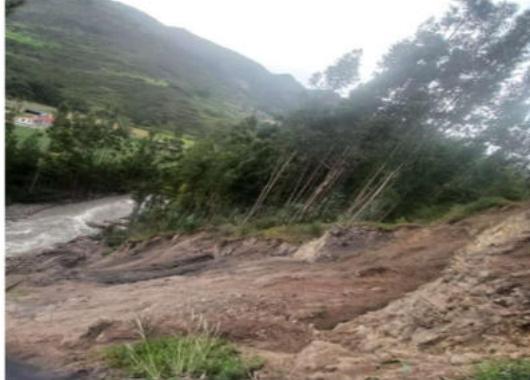
1.3. Coordenadas						
Incial		*Final				
N:	8941102.98					
E:	261369.51					
* Para aquellos proyectos lineales						
II. DE LA SITUACIÓN						
2.1 Descripción	2.2. Fotografía					
Se observa deslizamiento activo de la ribera del lado derecho del río Mosna. Debido a la activación de un puquial, Acumulación de agua en la parte alta y que filtra en la parte baja, socavamiento por el río y la pendiente abrupta.

3.1. Descripción	3.2. Objetivos					
Deslizamiento por el socavamiento del río, activación del puquial	Crear defensa ribereña, proteger el PTAR y canalizar el agua del puquial

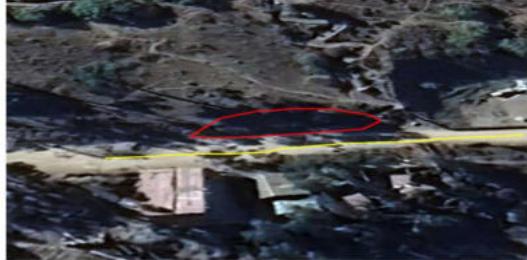
* Para aquellos proyectos lineales					
II. DE LA SITUACIÓN					
2.1 Descripción	2.2. Fotografía				
Se observa derrumbe en la carretera tramo Lucma-Gaucho. Debido a la acumulación de agua en la parte alta y la pendiente abrupta.

3.1. Descripción	3.2. Objetivos				
Deslizamiento	Estabilizar el talud para evitar derrumbes y caída de rocas				
3.3. Plazo de ejecución (meses)	3.4. Beneficiarios				
1 meses	Población en general de la localidad

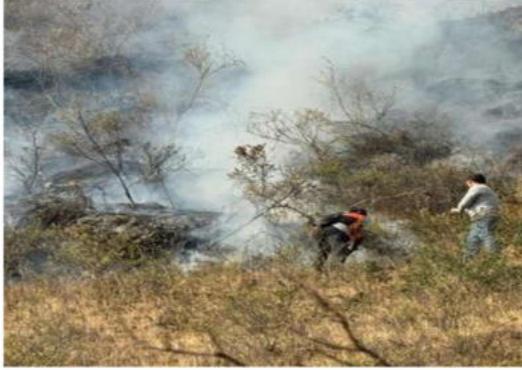
1.3. Coordenadas					
Inicial	*Final				
N: 8951104.49					
E: 266054.65					
* Para aquellos proyectos lineales					
II. DE LA SITUACIÓN					
2.1 Descripción	2.2. Fotografía				
Se registró un incendio forestal que ocasionó daños materiales (viviendas), medios de vida y cobertura natural en el sector Pucagaga.

3.1. Descripción	3.2. Objetivos				
Incendio forestal	Forestar y reforestar con plantaciones para evitar erosión de los suelos				
3.3. Plazo de ejecución (meses)	3.4. Beneficiarios				
5 meses	Población de la localidad

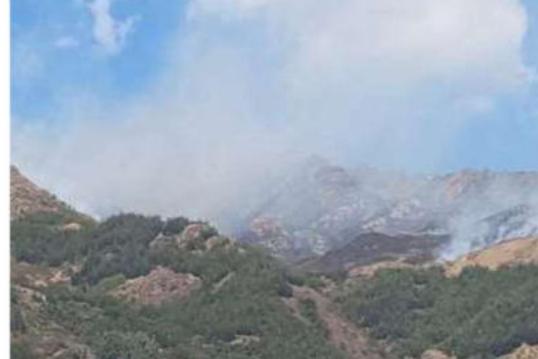
II. DE LA SITUACIÓN																					
2.1 Descripción Se registra un incendio forestal en la parte alta de la localidad de Casacancha que ocasionó daños a la cobertura natural	2.2. Fotografía

III. DE LA INTERVENCIÓN																					
3.1. Descripción Incendio forestal	3.2. Objetivos Forestar y reforestar con plantaciones para evitar erosión de los suelos																				
3.3. Plazo de ejecución (meses) 5 meses	3.4. Beneficiarios Población de la localidad																				
3.5. Inversión (estimado) 10,000.00	3.6. Fuente de financiamiento PP 0068 <input checked="" type="checkbox"/> FONDES <input checked="" type="checkbox"/> OTROS <input type="checkbox"/>																				
3.7. Actividades Forestación y reforestación	3.8. Prioridad Alta																				
	3.9. Gerencia y/o Área responsable Unidad de Gestión de Riesgo de Desastres																				
	3.10. Fecha Abril 2025

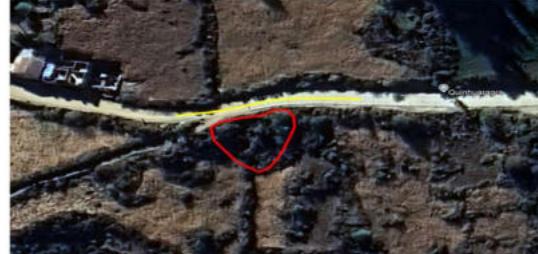
12 mar. 2025 5:57:32 p. m. 1BL259948 8932477 Quinhuaragra Huarí Ancash
III. DE LA INTERVENCIÓN

* Para aquellos proyectos lineales	
II. DE LA SITUACIÓN	
2.1 Descripción	2.2. Fotografía
Producto de las lluvias intensas se viene produciendo el derrumbe progresivo del talud que sostiene la carretera principal temiendo que este fenómeno empeore con el paso de los días debido a la acumulación de agua y la saturación del suelo e incrementando el riesgo de nuevos derrumbes.

3.1. Descripción	3.2. Objetivos
Zona de derrumbe y caída de rocas en temporada de lluvias	Estabilizar el talud para evitar el deslizamiento y construir protección para la captación

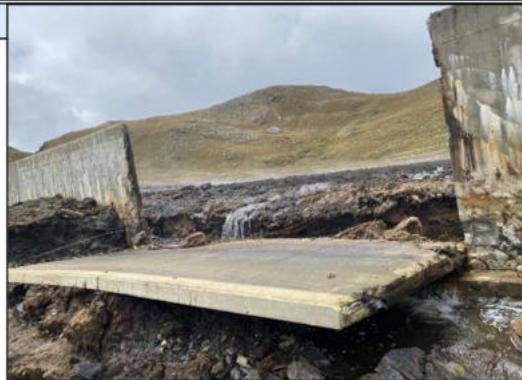
* Para aquellos proyectos lineales				
II. DE LA SITUACIÓN				
2.1 Descripción				
El desbordamiento por el colapso de la represa de la laguna Platococha provocó un incremento significativo en el caudal de las quebradas adyacentes y del río Mosna, poniendo en riesgo a localidades vulnerables como Ninacocha y Conin. Además, generó daños en infraestructura, afectó los medios de vida de la población y tuvo un impacto negativo en el ecosistema local

3.1. Descripción	3.2. Objetivos			
Colapso de la represa de la Laguna Platococha	Evitar inundaciones aguas abajo y garantizar un buen servicio			
3.3. Plazo de ejecución (meses)	3.4. Beneficiarios			
5 meses	Población de la localidad

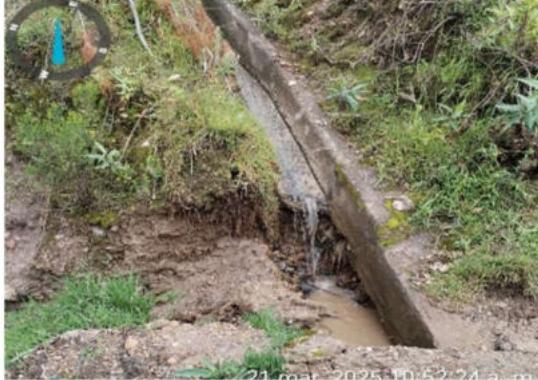
Inicial	*Final					
N: 8949147.66						
E: 263962.94						
* Para aquellos proyectos lineales						
II. DE LA SITUACIÓN						
2.1 Descripción	2.2. Fotografía					
Se observa, derrumbe, caída de rocas de grandes dimensiones, grietas en la parte alta del talud. Debido a la presencia de un canal natural que desemboca cerca del talud en riesgo, filtración natural provocada por las intensas lluvias y la pendiente abrupta del talud. Estos, han causado daños materiales y está poniendo en peligro inminente las viviendas asentadas en la parte baja especialmente durante la temporada de lluvias intensas.

3.1. Descripción	3.2. Objetivos					
Derrumbe y caída de rocas	Evitar que las aguas ingresen a la zona de deslizamiento					
3.3. Plazo de ejecución (meses)	3.4. Beneficiarios					
1 meses	Población del barrio Villa Molino

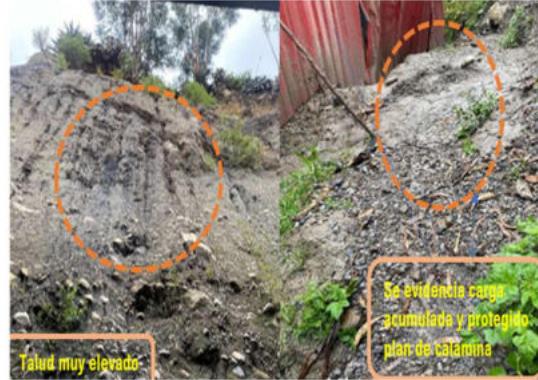
N: 8946070.77		E: 263156.08		* Para aquellos proyectos lineales	
N: 8946070.77									
E: 263156.08									
* Para aquellos proyectos lineales									
II. DE LA SITUACIÓN									
2.1 Descripción		2.2. Fotografía							
Se observa, en la parte alta del talud una vivienda tiene presencia de rajaduras, agrietamiento en todas las habitaciones en paredes, piso y techos, dos plantaciones de eucalipto están en peligro de caerse. En la parte baja del talud hay viviendas afectadas por el derrumbe. Esto debido la presencia de pendientes elevadas, la acumulación de material cuaternario y las intensas lluvias. La paralización por más de 11 años de la obra "Creación de Muro de Contención en el Barrio San Isidro".

III. DE LA INTERVENCIÓN									
3.1. Descripción		3.2. Objetivos							
Derrumbe		Estabilizar el talud para evitar derrumbes y caída de rocas							
3.3. Plazo de ejecución (meses)		3.4. Beneficiarios							
1 meses		Población del barrio Garapatac y san Isidro							
3.5. Inversión (estimado)		3.6. Fuente de financiamiento							
5,000.00		PP 0068	X	FONDES	X	OTROS			
3.7. Actividades		3.8. Prioridad		Muy Alto					
Gestión para el reinicio del proyecto		3.9. Gerencia y/o Área responsable		Unidad de Gestión de Riesgo de Desastres					
		3.10. Fecha		Marzo 2025

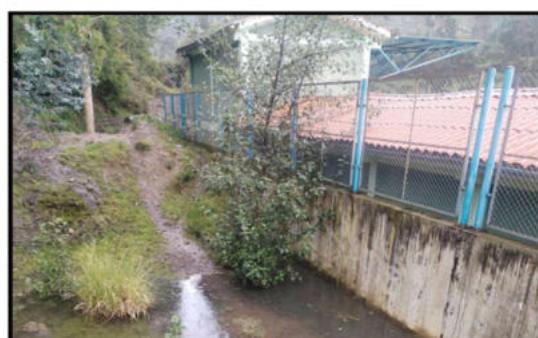
* Para aquellos proyectos lineales		
II. DE LA SITUACIÓN		
2.1 Descripción	2.2. Fotografía	
Se observa, deslizamientos en varios puntos afectando a la carretera a Pujun, Losa deportiva antigua, viviendas agrietadas y muro de gaviones. Debido a factores como la presencia de fallas geológicas, acumulación de agua en la parte alta y que fatura en la parte baja.

3.1. Descripción	3.2. Objetivos	
Deslizamientos	Evitar que las aguas ingresen a la zona de deslizamiento, proteger la ribera del río y mantener en buen estado la vía de acceso
