# **ESTUDIO DE EVALUACIÓN DE RIESGO POR INUNDACIÓN FLUVIAL DEL PROYECTO: "MEJORAMIENTO DEL SERVICIO DE TRANSITABILIDAD VIAL INTERURBANA EN LA RUTA DEL PI-808(CC. PP MORROPON) CON EMPALME AL PI-811 (CC. PP EL INGENIO); DISTRITO DE BUENOS AIRES Y DISTRITO**

**20 de Setiembre 2025**

<p>GERENCIA SUB REGIONAL MORROPÓN HUANCABAMBA</p>	<p><b>PROYECTO: "MEJORAMIENTO DEL SERVICIO DE TRANSITABILIDAD VIAL INTERURBANA EN LA RUTA DEL PI-808(CC. PP MORROPON) CON EMPALME AL PI-811 (CC. PP EL INGENIO); DISTRITO DE BUENOS AIRES Y DISTRITO DE MORROPON DE LA PROVINCIA DE MORROPÓN DEL DEPARTAMENTO DE PIURA"</b></p>		
	<p><b>NOMBRE DE UF:</b>            GOBIERNO REGIONAL DE PIURA            GERENCIA SUB REGIONAL            MORROPÓN HUANCABAMBA</p>	<p>CUI: 2513994</p>	<p><b>UBICACIÓN:</b>            Distrito de Morropón            Provincia de Morropón            Departamento Piura</p>
	<p><b>ESTUDIO DE EVALUACIÓN DE RIESGOS ANTE DESASTRES NATURALES</b></p>

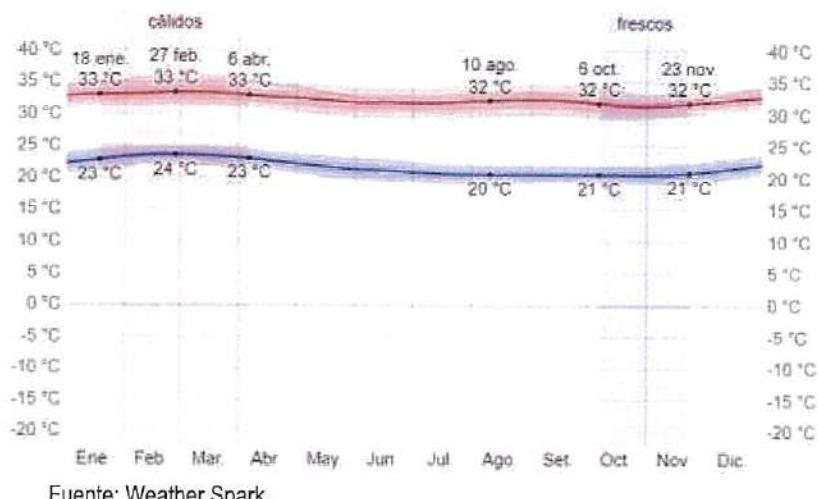
**Ilustración 5 Temperaturas máximas y mínima promedio en la provincia de Morropón**

La temporada calurosa dura 2.6 meses, del 18 de enero al 6 de abril, y la temperatura máxima promedio diaria es más de 33 °C. El mes más cálido del año en Morropón es febrero, con una temperatura máxima promedio de 33 °C y mínima de 23 °C.

La temporada fresca dura 1.5 meses, del 6 de octubre al 23 de noviembre, y la temperatura máxima promedio diaria es menos de 32 °C. El mes más frío del año en Morropón es octubre, con una temperatura mínima promedio de 21 °C y máxima de 31 °C.

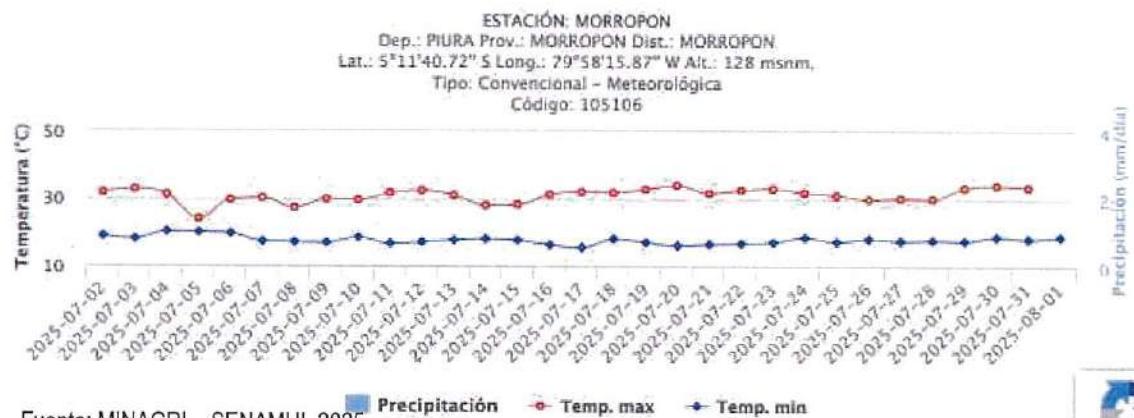
**Ilustración 6 Comportamiento temporal de la temperatura y precipitación promedio en la estación meteorológica en la provincia de Morropón.**

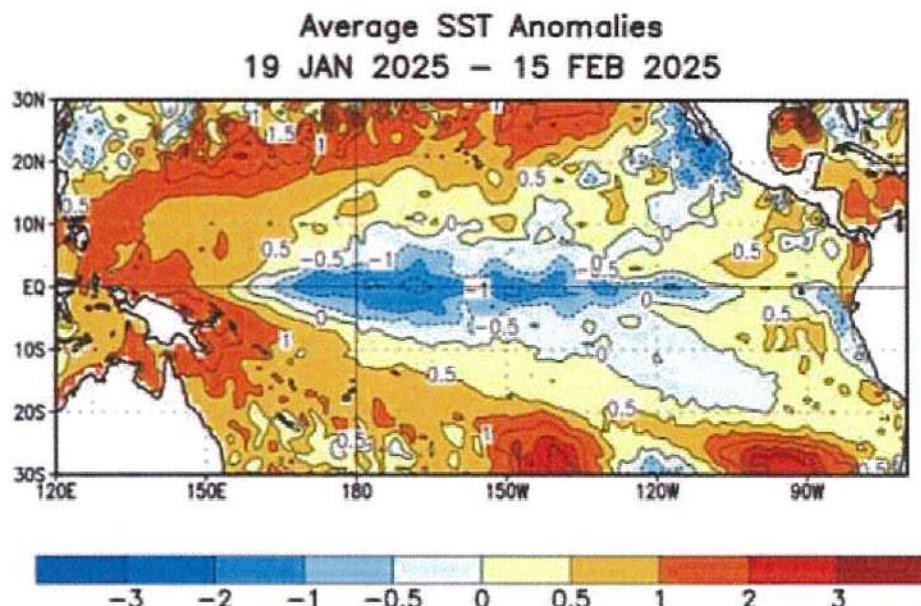
Ilustración 7 Anomalía de la temperatura superficial del mar (°C) en el Pacífico

Entre los días mojados, distinguimos entre los que tienen solamente lluvia, solamente nieve o una combinación de las dos. El mes con más días con solo lluvia en Morropón es marzo, con un promedio de 9.6 días. En base a esta categorización, el tipo más común de precipitación durante el año es solo lluvia, con una probabilidad máxima del 32 % el 11 de marzo. En la Ilustración 8 se observa la Anomalía de la temperatura superficial de la mar observada durante las 4 semanas (entre el 19 de enero y el 15 de febrero), destacando el enfriamiento del Océano Pacífico tropical central (en azul) y el calentamiento del sector oriental (en naranja).

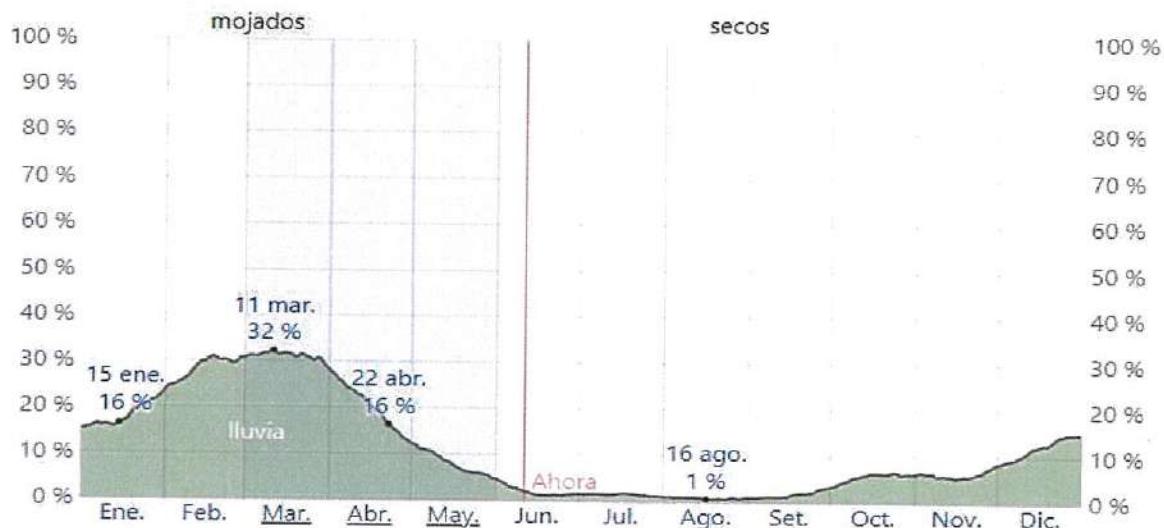
**Ilustración 8 Estadística de precipitación anual de la provincia de Morropón**

La temporada más mojada dura 3.2 meses, de 15 de enero a 22 de abril, con una probabilidad de más del 16 % de que cierto día será un día mojado. El mes con más días mojados en Morropón es marzo, con un promedio de 9.6 días con por lo menos 1 milímetro de precipitación.

La temporada más seca dura 8.8 meses, del 22 de abril al 15 de enero. El mes con menos días mojados en Morropón es agosto, con un promedio de 0.2 días con por lo menos 1 milímetro de precipitación.

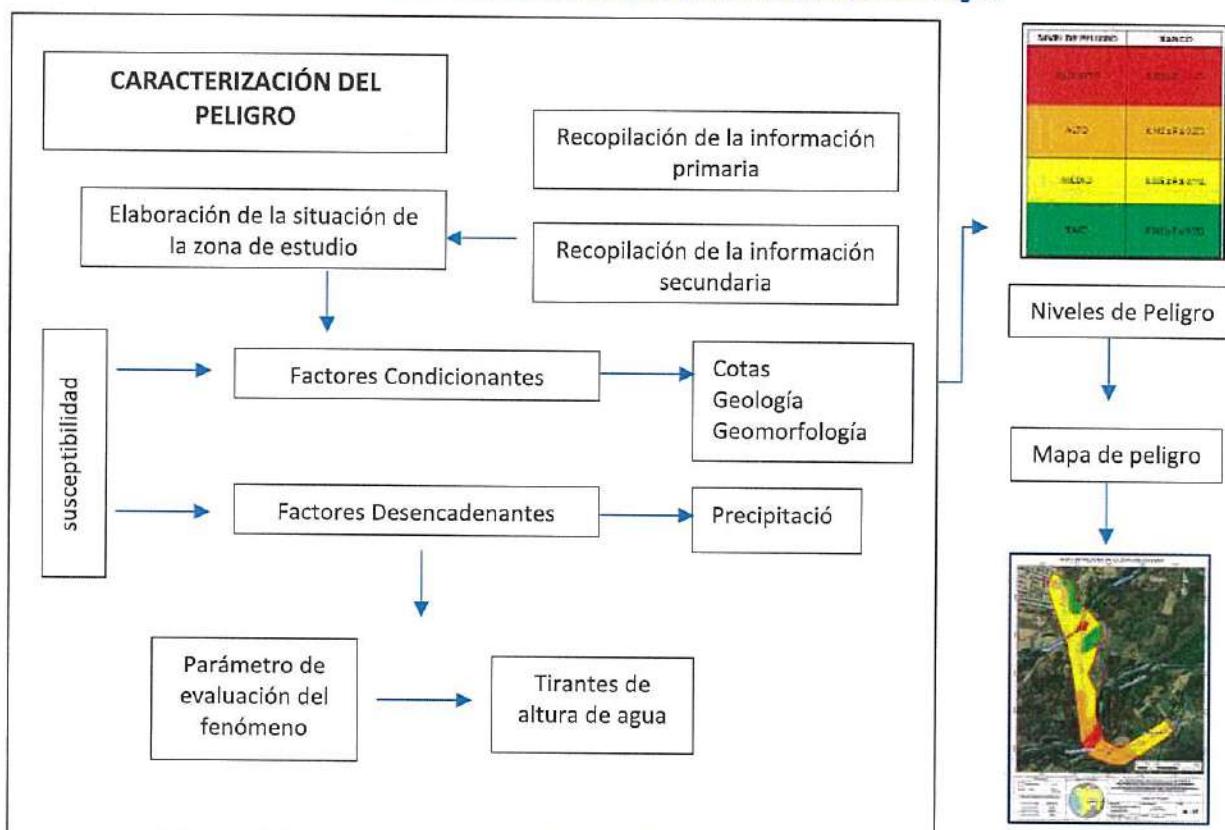
Ilustración 14 Metodología para la determinación del Peligro.

Evaluar el peligro es estimar o valorar la ocurrencia de un fenómeno con base en el estudio de su mecanismo generador, el monitoreo del sistema perturbador y/o registro de sucesos (se refiera al fenómeno mismo en términos de sus características y su dimensión) en el tiempo y ámbito geográfico determinado.

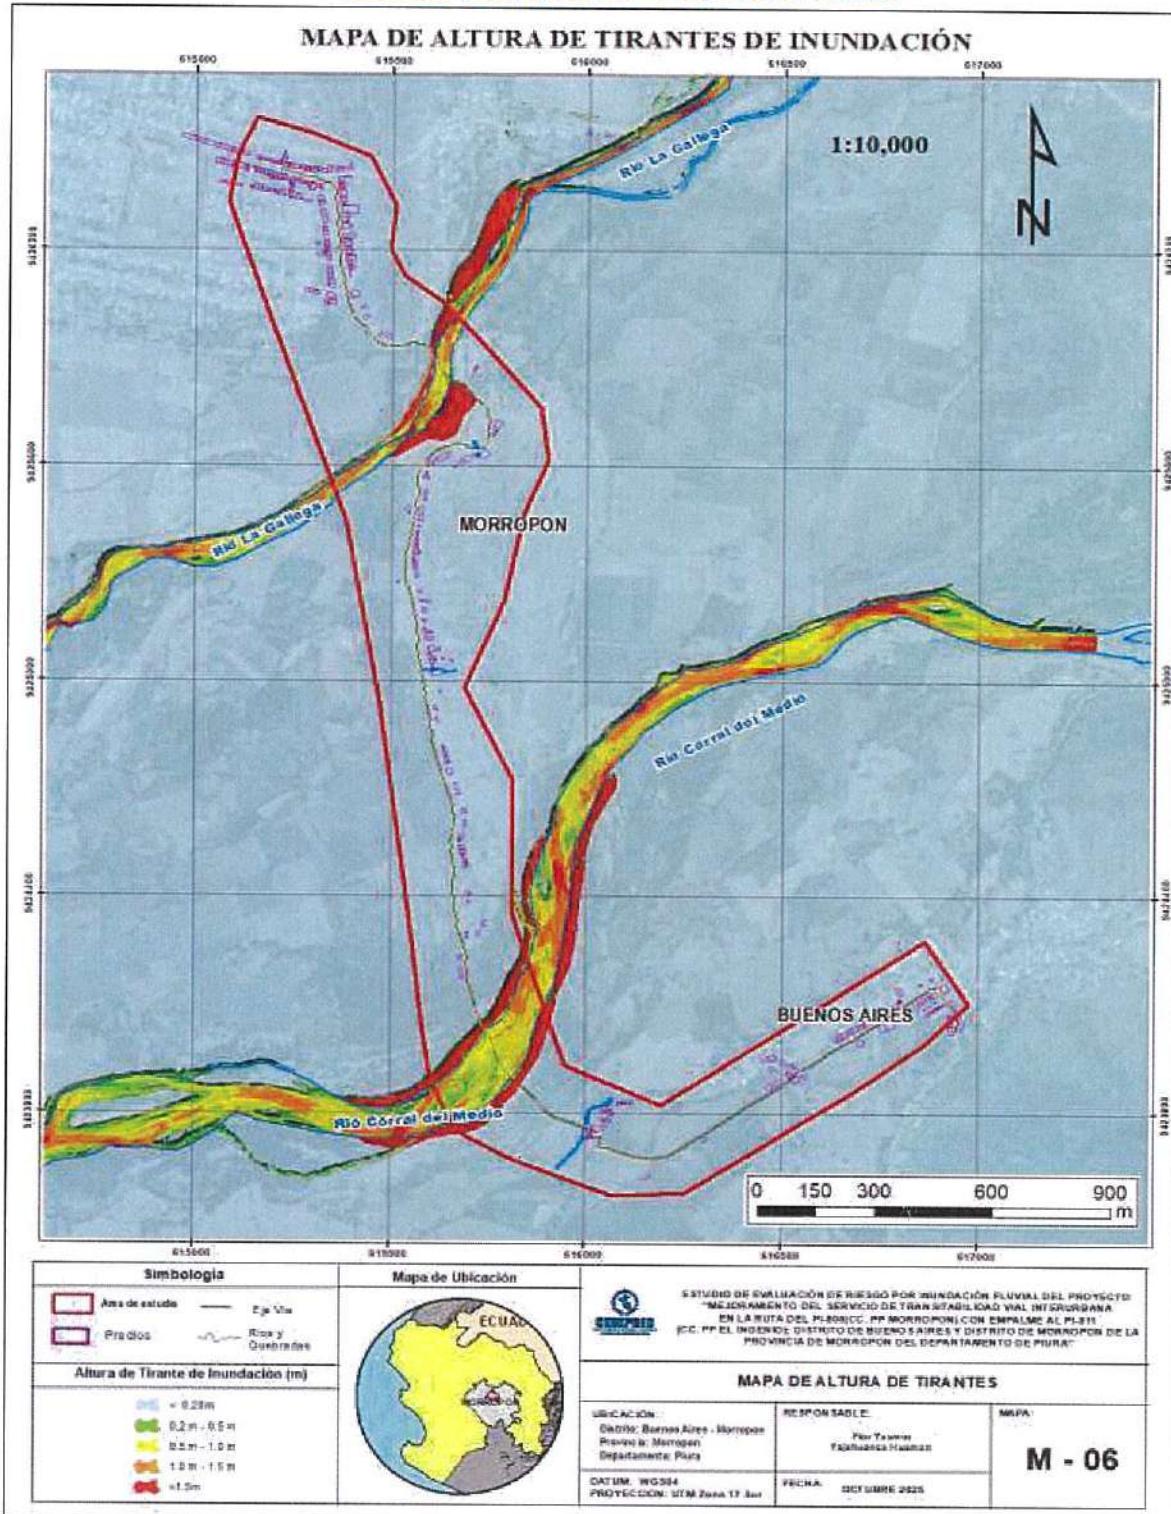
Ilustración 16 Mapa de Altura de Tirantes de Inundación

Esta sección está definida, en la parte superior por la línea de agua, y en la parte inferior por el canal mismo, por lo que se tiene como único parámetro de evaluación a la "Intensidad" del daño, en específico a la Altura del Tirante, el cual es la distancia de la profundidad vertical del punto más bajo de la sección del canal a la superficie libre del agua, se obtuvo mediante entrevistas a lugareños presentes en el último evento del Niño Costero 2017, esta superficie ocupa el agua en una sección perpendicular al flujo.

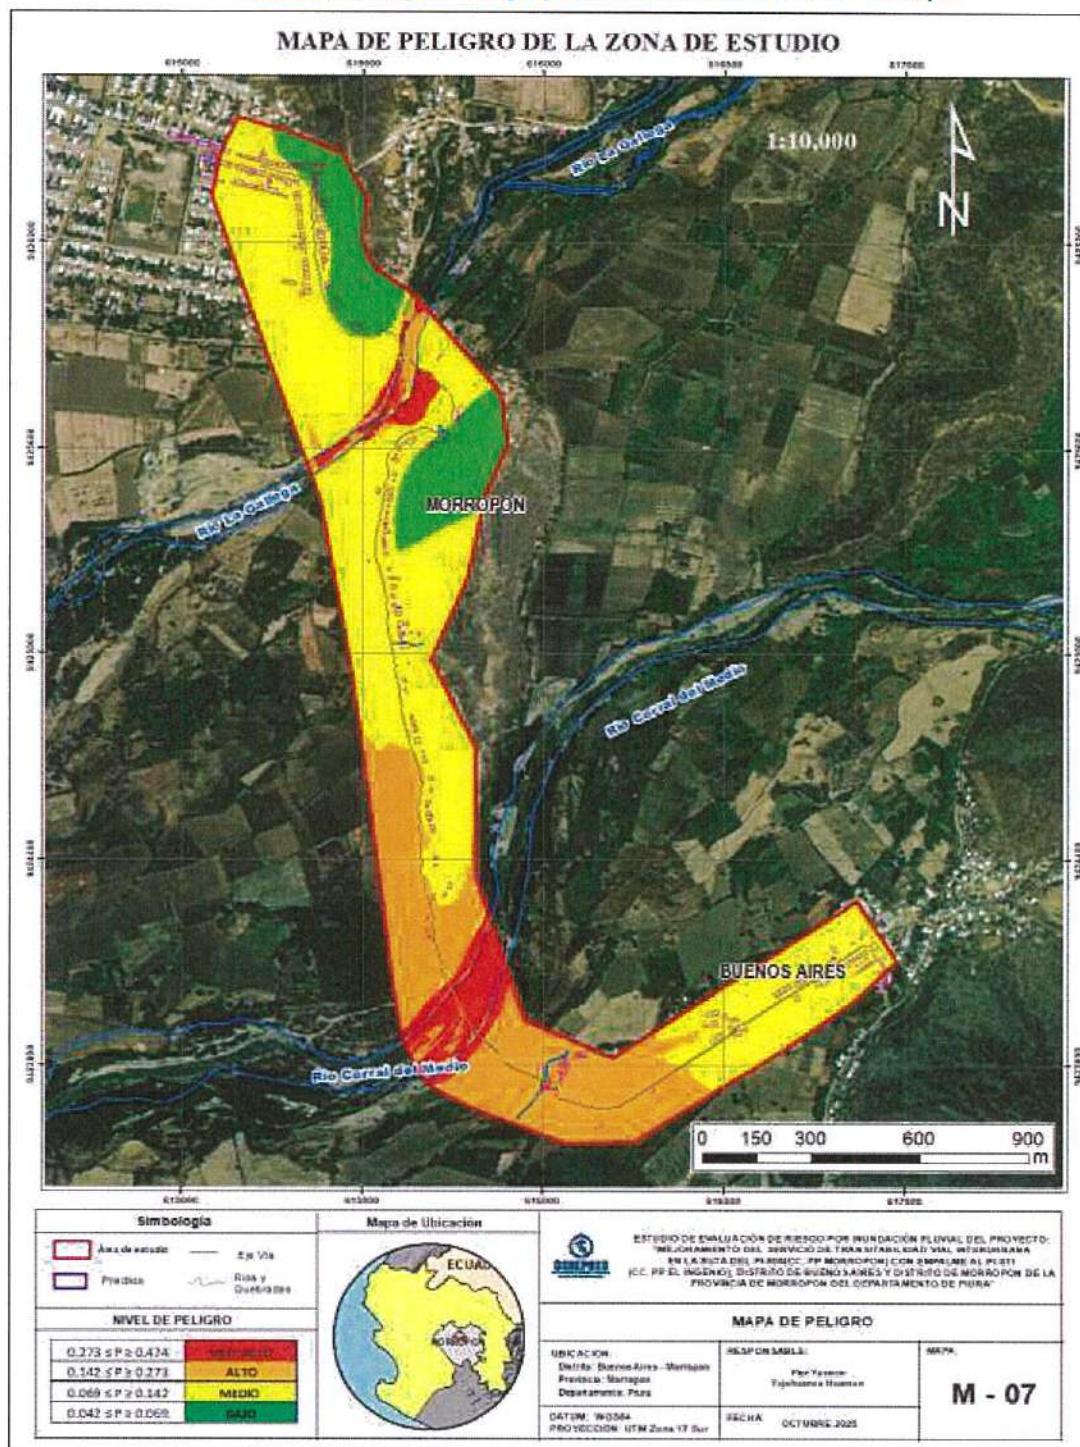
### Ilustración 17 Mapa de Peligro por Inundación Fluvial en el C.P Morropón

### 3.1.11. MAPA DE ZONIFICACIÓN DEL NIVEL DE PELIGROSIDAD

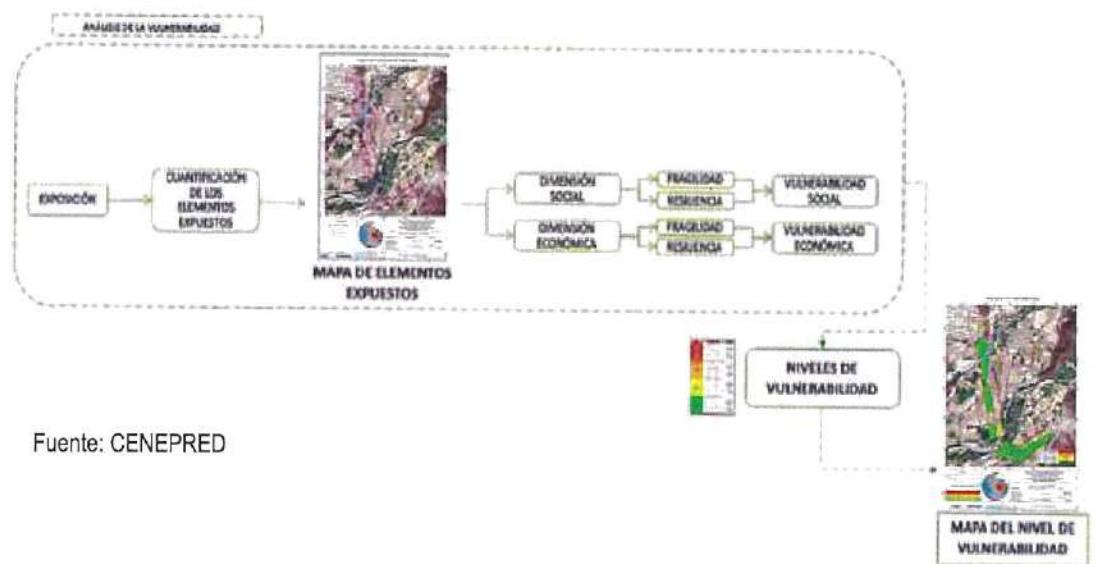
Ilustración 19 Metodología del análisis de Vulnerabilidad

Para efectos de analizar la vulnerabilidad de los elementos expuestos respecto al ámbito de estudio, se ha desarrollado la siguiente metodología:

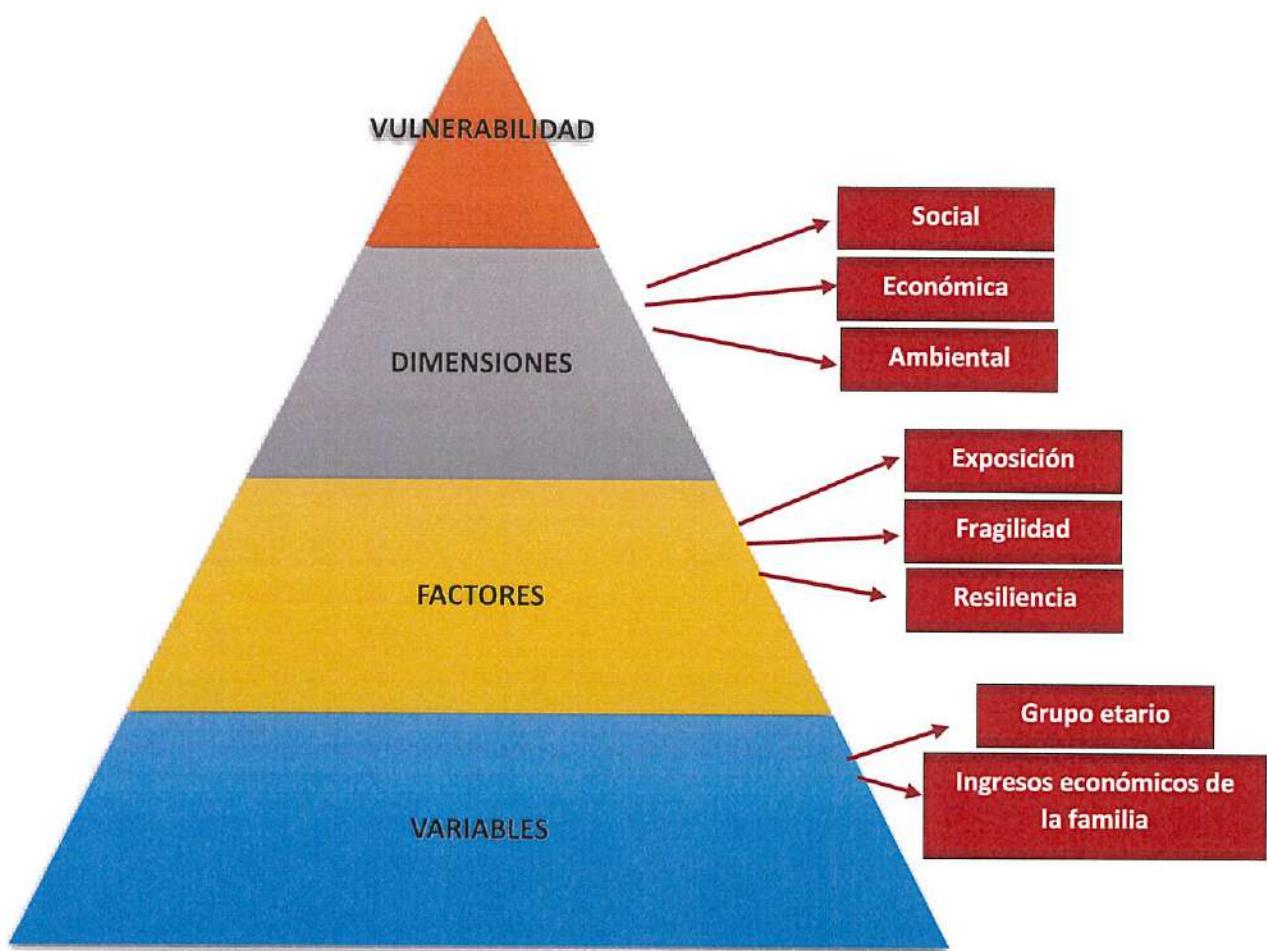
Para analizar la vulnerabilidad de nuestra zona de estudio se ha seguido el procedimiento de cálculo de las matrices de Saaty. Dentro del análisis de vulnerabilidad se inicia con la construcción de la jerarquía, que permite organizar el problema en niveles de análisis.

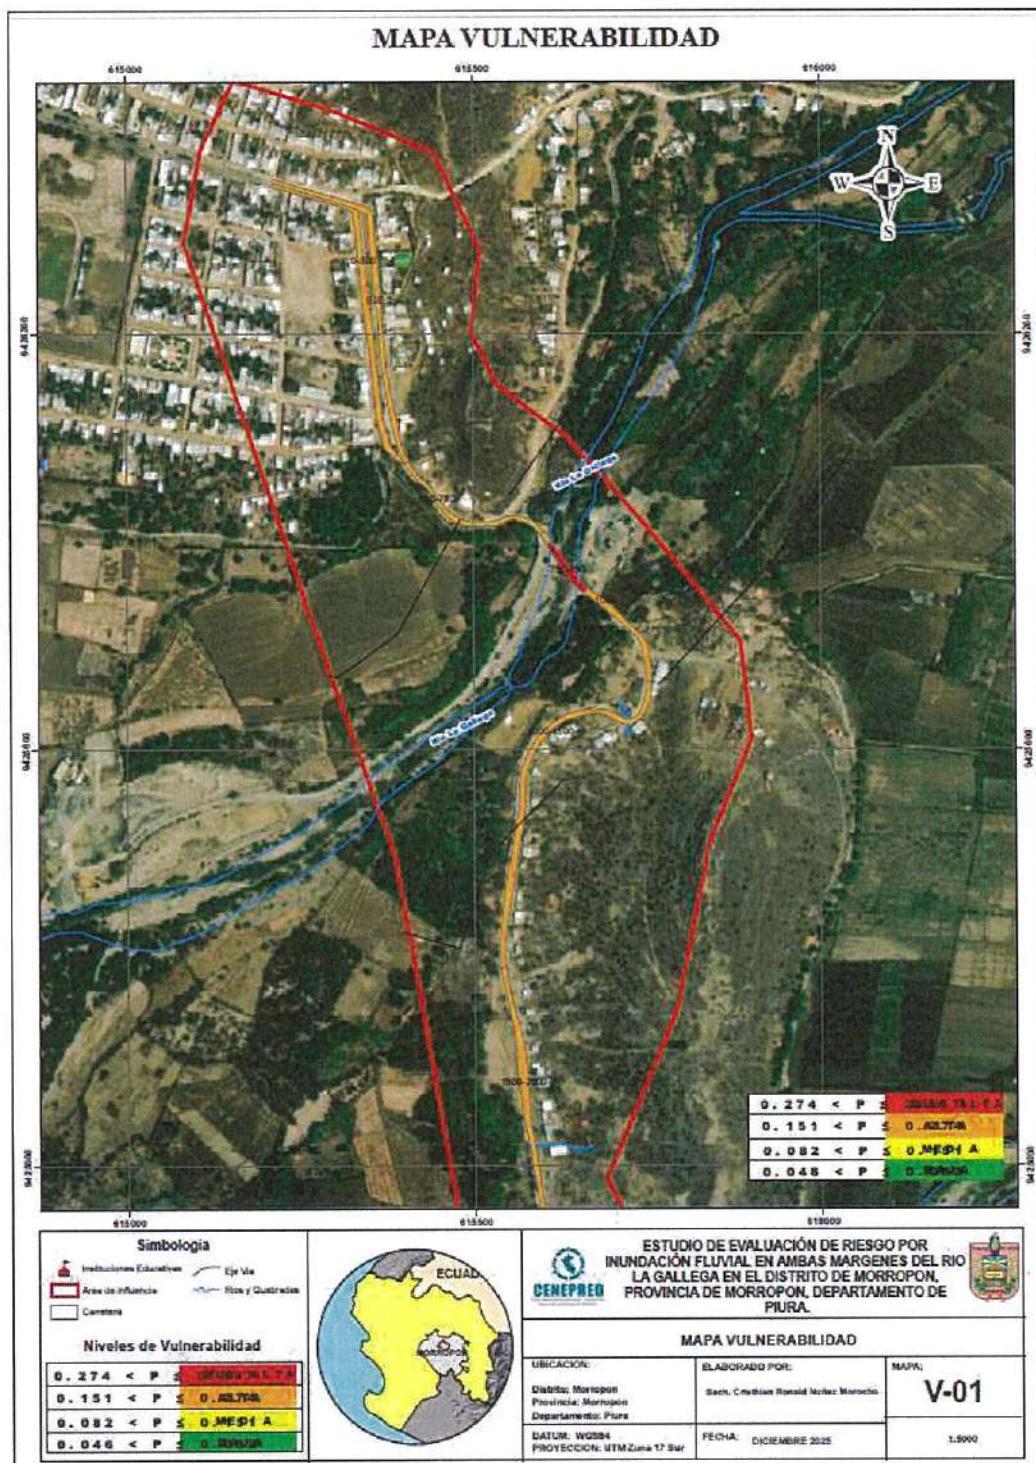
#### Ilustración 20: Mapa V-01 de vulnerabilidad ante la inundación fluvial.

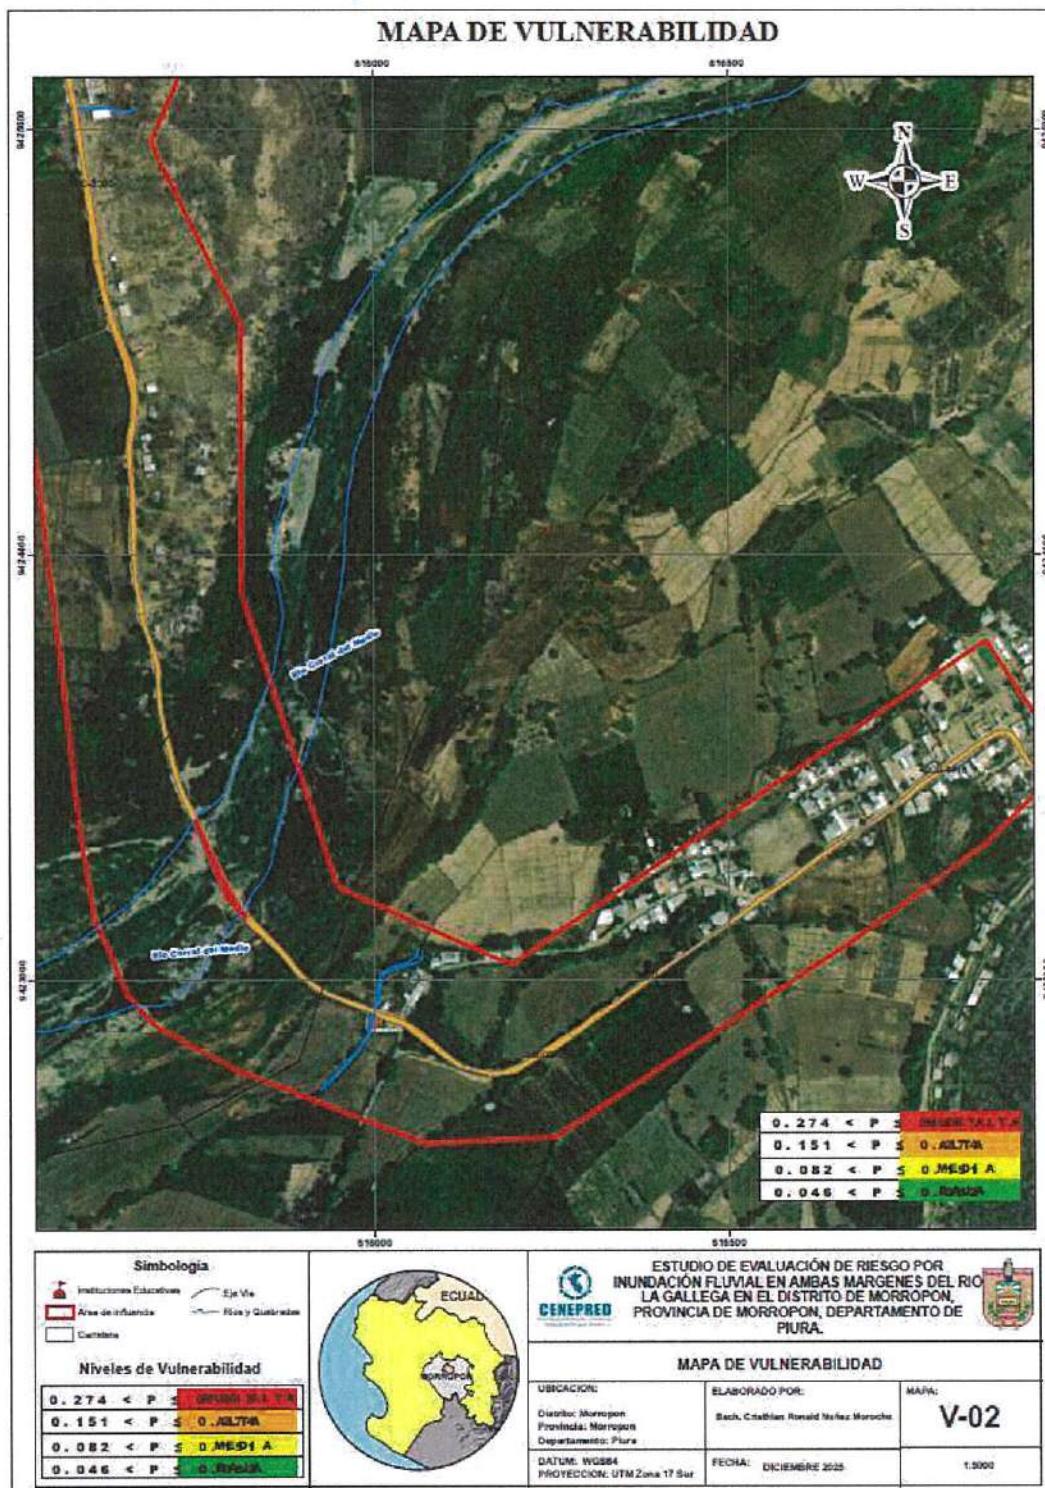
Ilustración 21: Mapa V-02 de vulnerabilidad ante la inundación fluvial

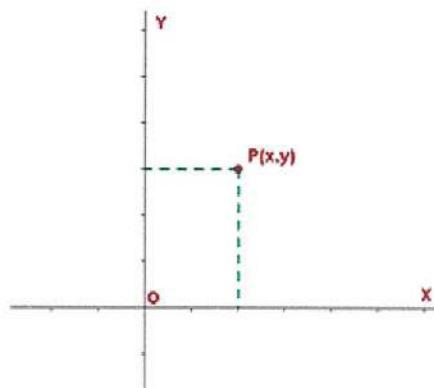
Es decir, es el valor (X, Y), en un plano cartesiano. Donde en el eje de la Y están los niveles del Peligro y en el eje de la X están las vulnerabilidades

**Ilustración 22: Plano cartesiano**

Con los valores obtenidos del grado de peligrosidad y el nivel de vulnerabilidad total, se interrelaciona, por un lado (vertical), el grado de peligrosidad; y por otro (horizontal) el grado de vulnerabilidad total en la respectiva matriz. En la intersección de ambos valores, sobre la tabla de referencia, se podrá estimar el nivel de riesgo del área en estudio.

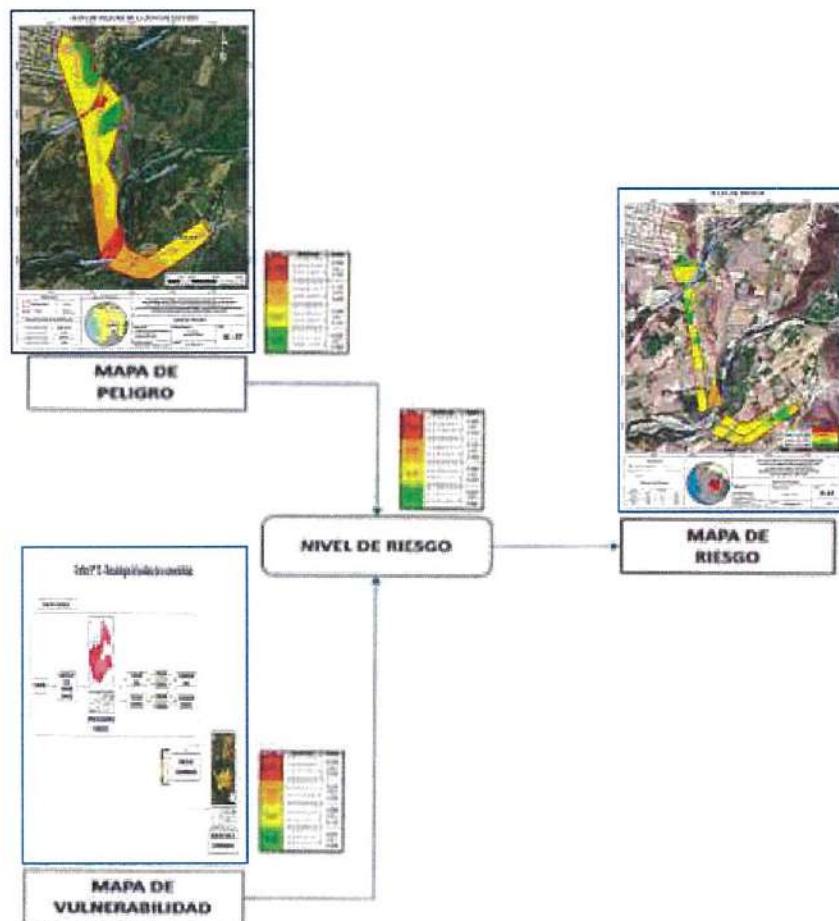
Ilustración 23: Flujograma para estimar los niveles del riesgo

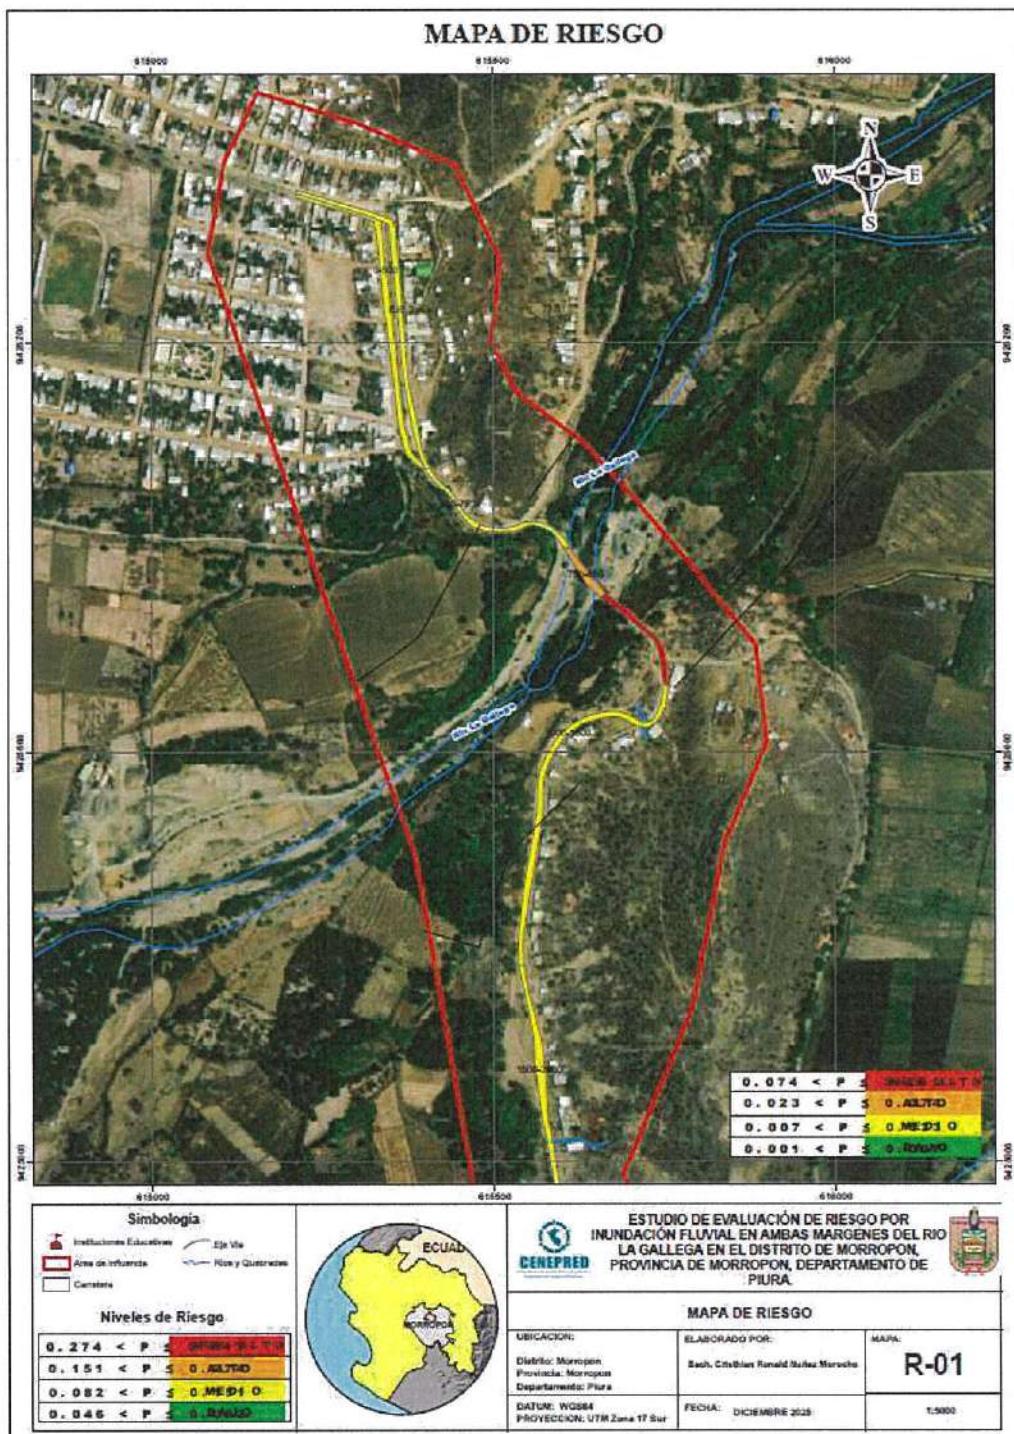
Ilustración 24. Mapa de riesgo R-01 por inundación fluvial

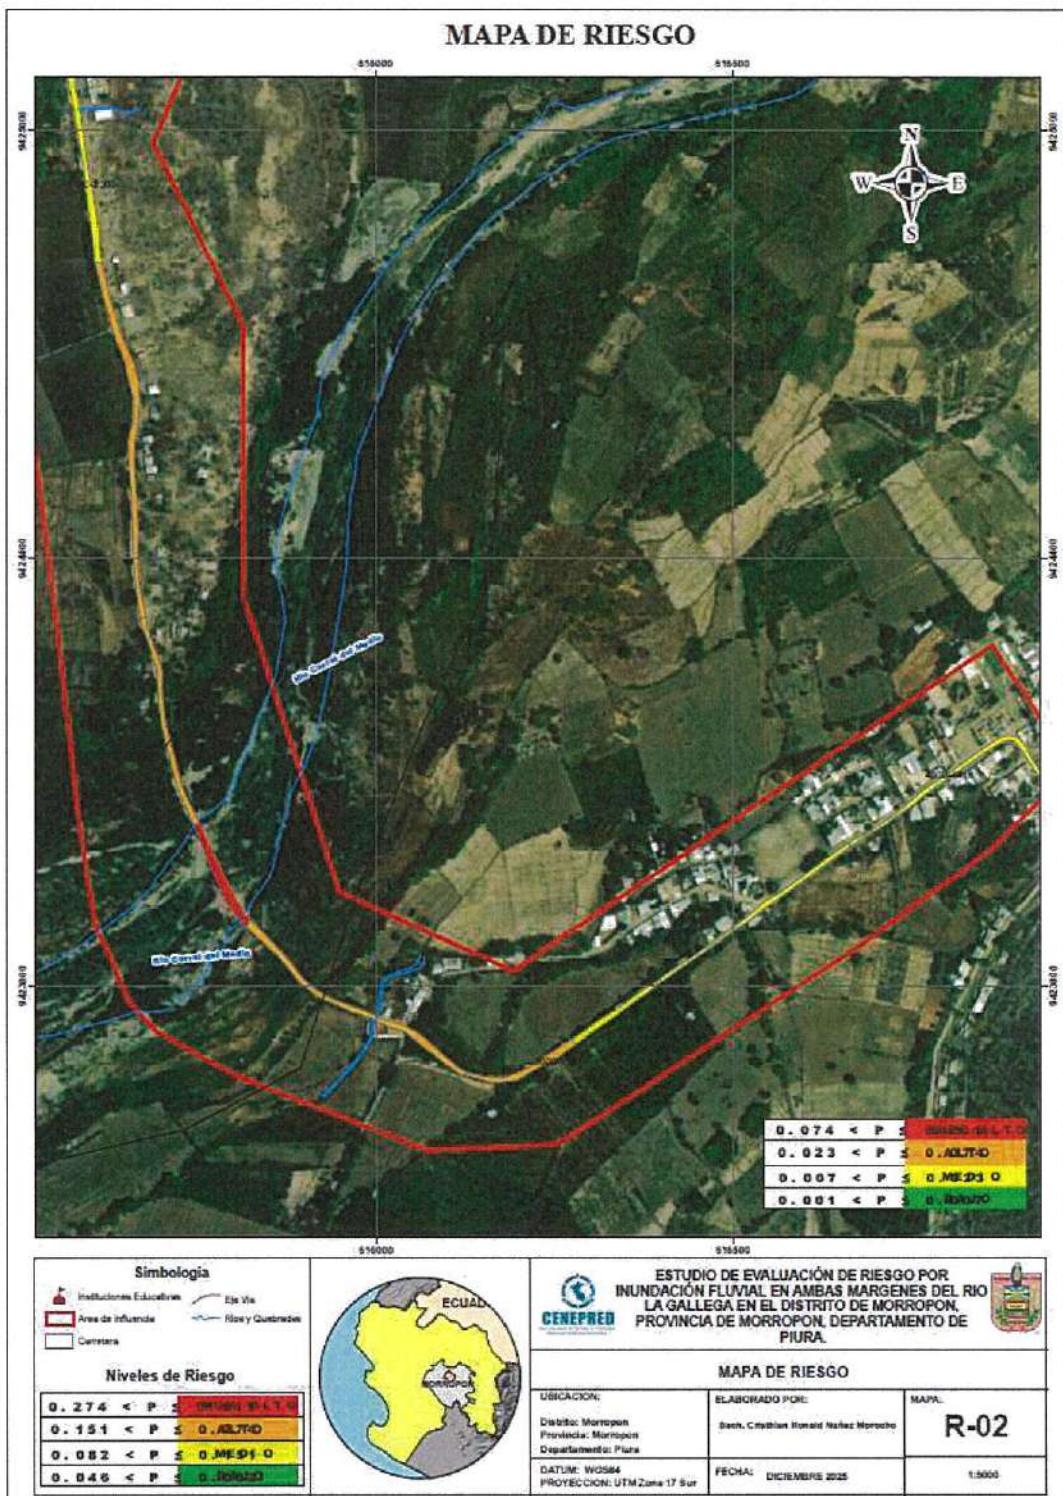
#### Ilustración 25: Mapa de riesgo R-02 por inundación fluvial

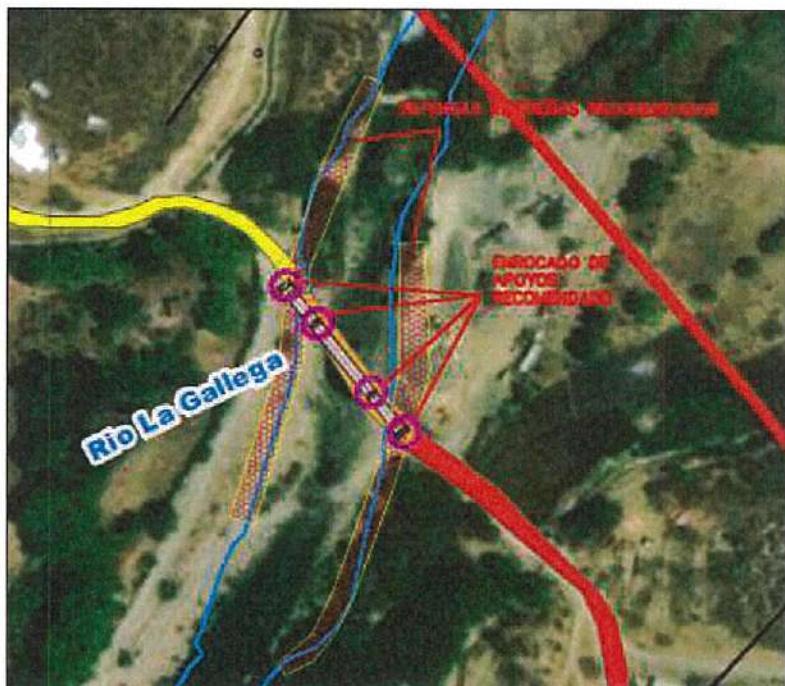
Ilustración 26: Medidas estructurales recomendadas en las inmediaciones del río La gallega (Puente Gallega).

- Construir defensas ribereñas con enrocado, gaviones o muros de contención en los tramos de mayor riesgo de socavación en la margen derecha e izquierda del puente La gallega y Corral del medio, abarcando toda la extensión de los elementos expuestos, para proteger la infraestructura vial y las viviendas cercanas.
- Proteger los estribos y pilares de los puentes con enrocado de naturaleza intrusiva o metamórfica, de gran resistencia a la abrasión, para garantizar su estabilidad.

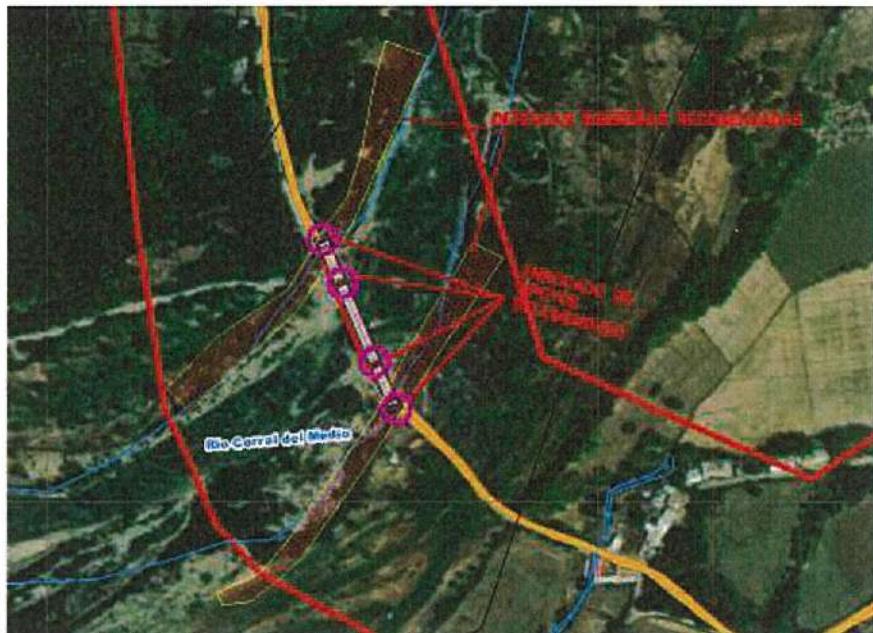
Ilustración 27: **Medidas estructurales recomendadas en las inmediaciones del río Corral del medio (Puente Corral del Medio).**

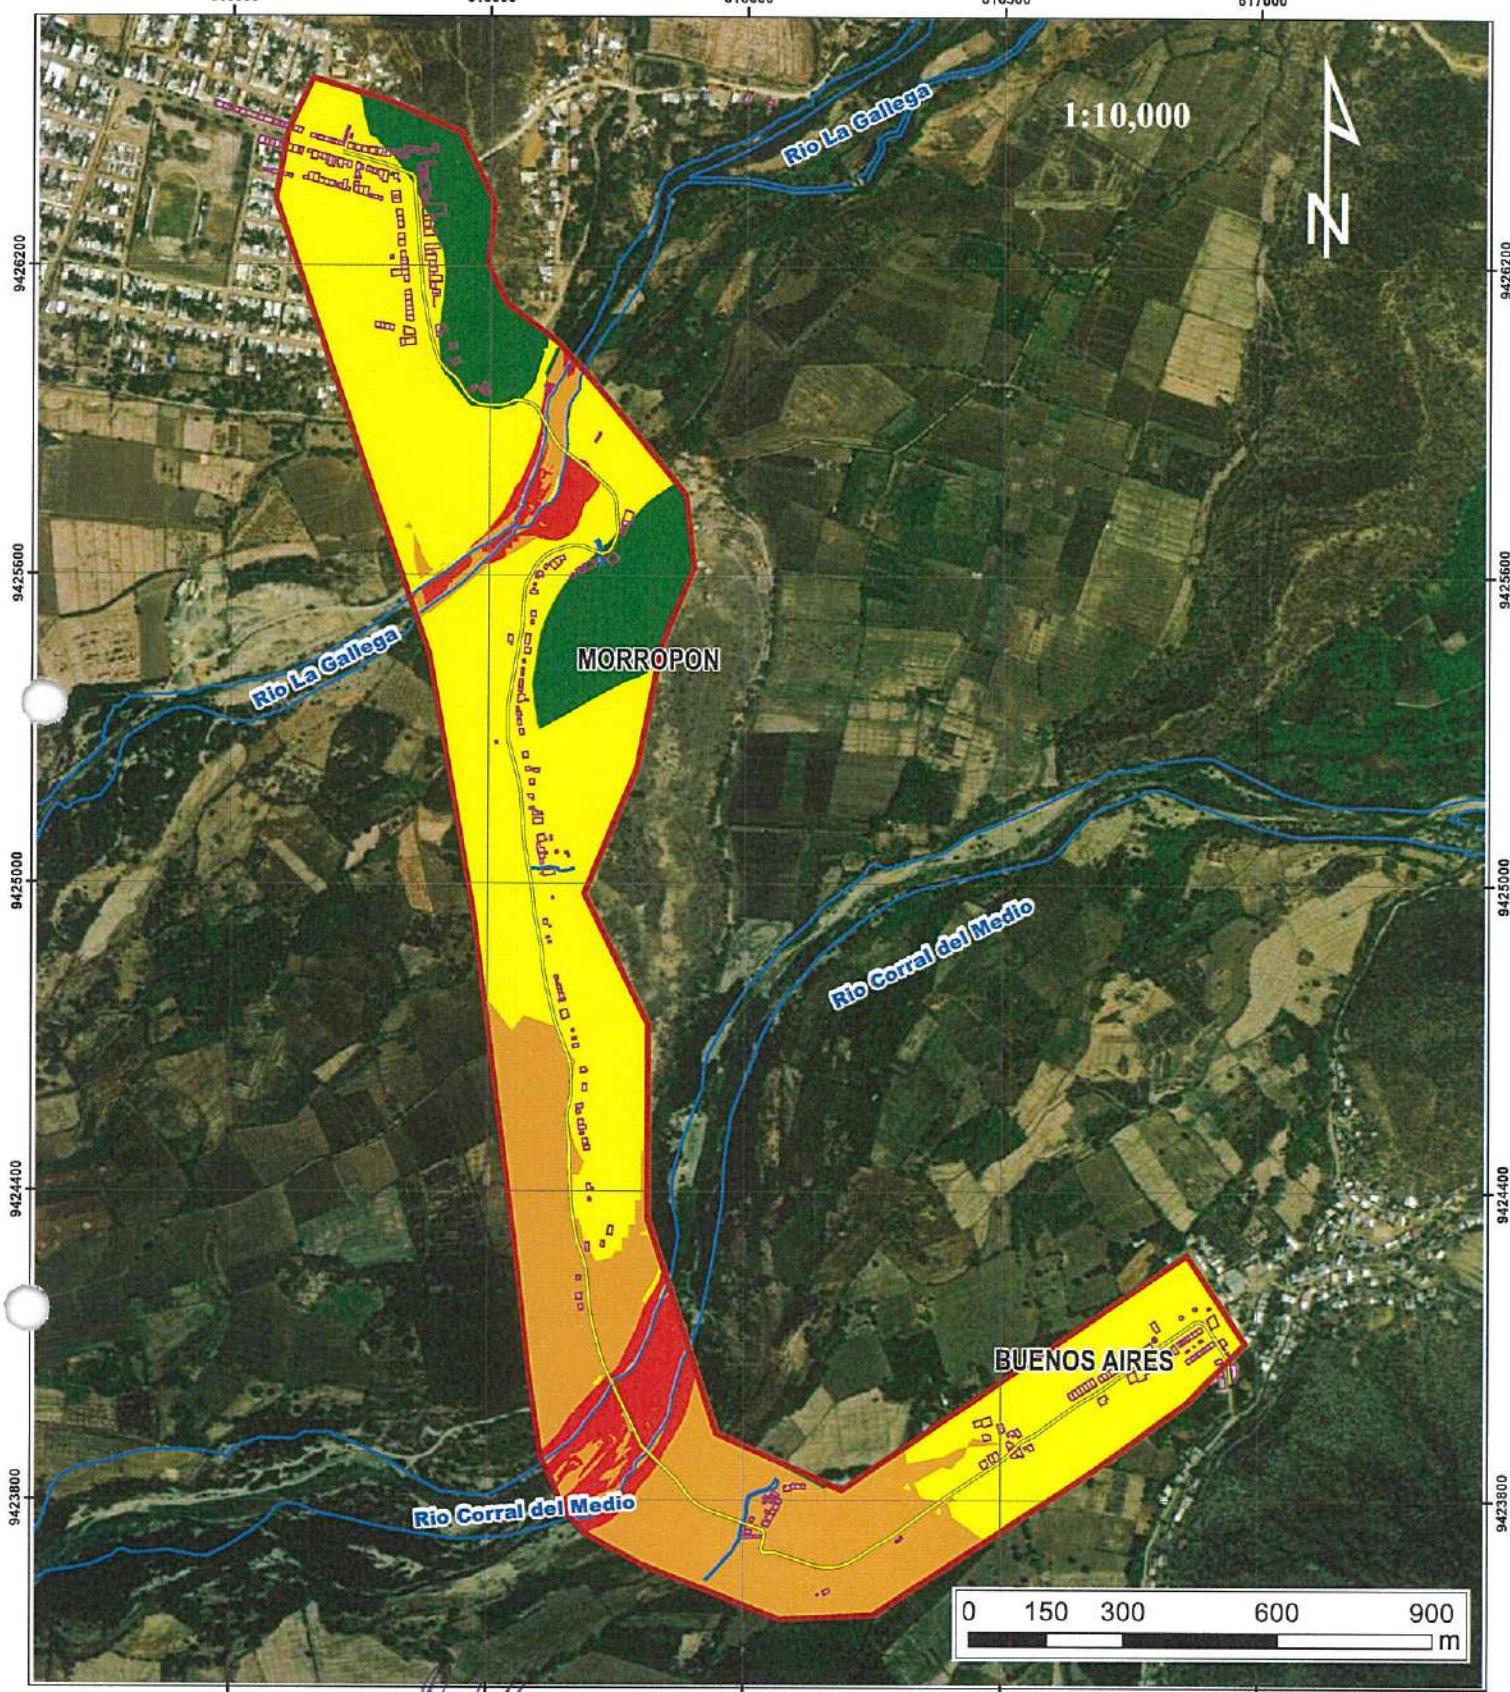
## MAPA DE PELIGRO DE LA ZONA DE ESTUDIO

Ríos y Quebradas
<b>NIVEL DE PELIGRO</b>			
0.273 $\leq$ P $\geq$ 0.474			<b>MUY ALTO</b>
0.142 $\leq$ P $\geq$ 0.273			<b>ALTO</b>
0.069 $\leq$ P $\geq$ 0.142			<b>MEDIO</b>
0.042 $\leq$ P $\geq$ 0.069			<b>BAJO</b>
