# **ESTUDIO DE EVALUACIÓN DE RIESGO POR INUNDACIÓN FLUVIAL DEL PROYECTO: "MEJORAMIENTO DEL SERVICIO DE TRANSITABILIDAD VIAL INTERURBANA EN LA RUTA DEL PI-808(CC. PP MORROPON) CON EMPALME AL PI-811 (CC. PP EL INGENIO); DISTRITO DE BUENOS AIRES Y DISTRITO**

**20 de Setiembre 2025**

<p>GERENCIA SUB REGIONAL MORROPÓN HUANCABAMBA</p>	<p><b>PROYECTO: "MEJORAMIENTO DEL SERVICIO DE TRANSITABILIDAD VIAL INTERURBANA EN LA RUTA DEL PI-808(CC. PP MORROPON) CON EMPALME AL PI-811 (CC. PP EL INGENIO); DISTRITO DE BUENOS AIRES Y DISTRITO DE MORROPON DE LA PROVINCIA DE MORROPÓN DEL DEPARTAMENTO DE PIURA"</b></p>		
	<p><b>NOMBRE DE UF:</b>            GOBIERNO REGIONAL DE PIURA            GERENCIA SUB REGIONAL            MORROPÓN HUANCABAMBA</p>	<p>CUI: 2513994</p>	<p><b>UBICACIÓN:</b>            Distrito de Morropón            Provincia de Morropón            Departamento Piura</p>
	<p><b>ESTUDIO DE EVALUACIÓN DE RIESGOS ANTE DESASTRES NATURALES</b></p>

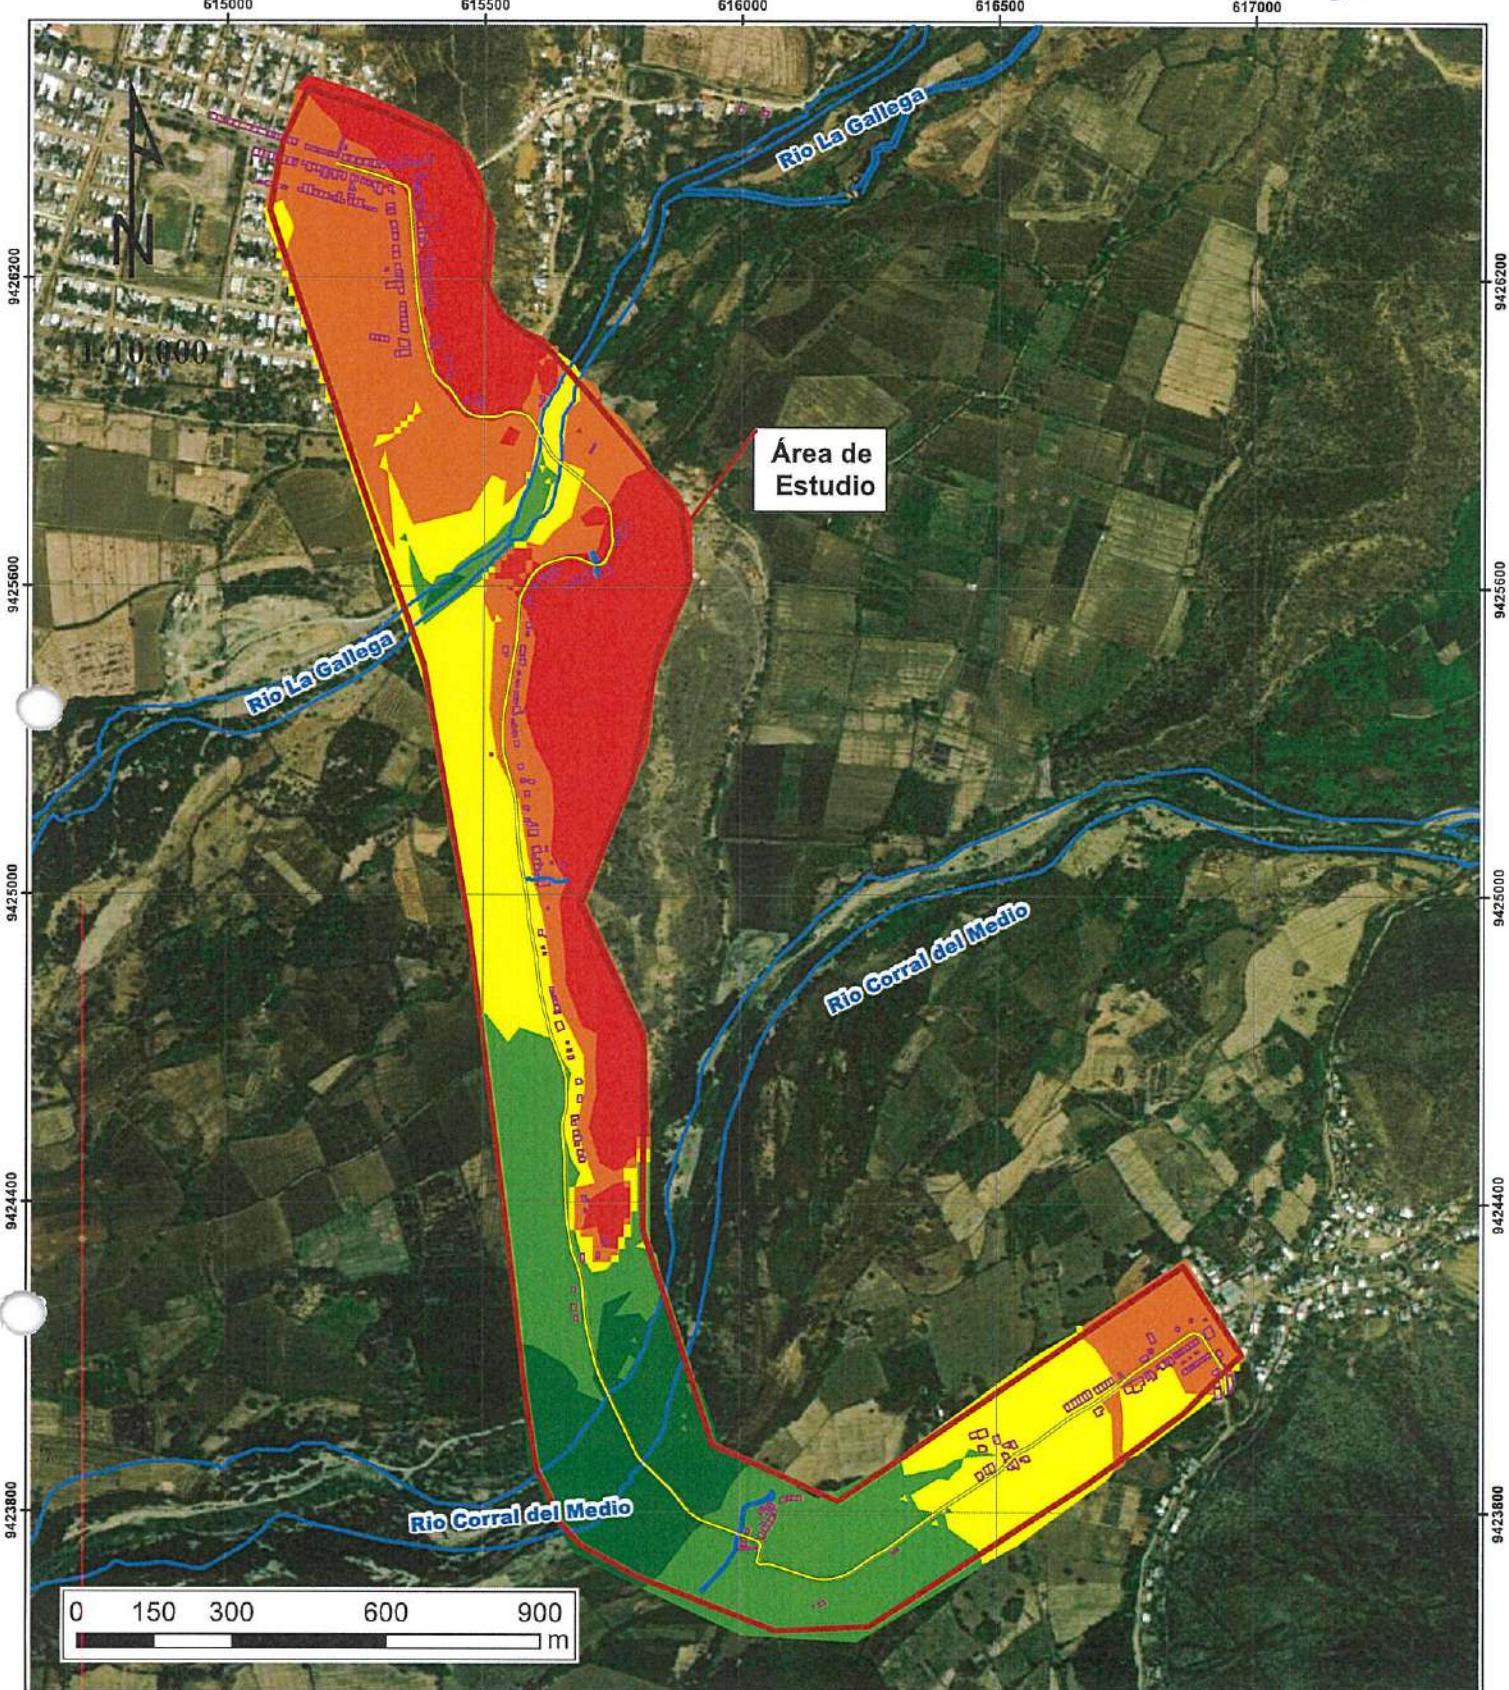
# MAPA DE ELEVACIONES (COTAS)

Símbología		Mapa de Ubicación	ESTUDIO DE EVALUACIÓN DE RIESGO POR INUNDACIÓN FLUVIAL DEL PROYECTO: "MEJORAMIENTO DEL SERVICIO DE TRANSITABILIDAD VIAL INTERURBANA EN LA RUTA DEL PI-808(CC. PP MORROPON) CON EMPALME AL PI-811 (CC. PP EL INGENIO); DISTRITO DE BUENOS AIRES Y DISTRITO DE MORROPON DE LA PROVINCIA DE MORROPON DEL DEPARTAMENTO DE PIURA"	
Área de estudio	Eje Vía	 Dra. Edmundo Lemo Mora INGENIERO CIVIL REG. CIP. N° 29916 MORROPON	RESPONSABLE:	MAPA:
Predios	Ríos y Quebradas		Flore Yamini Asistente Huamán	M - 05
Leyenda (cotas)				MAPA DE ELEVACIONES (COTAS)
124 - 128.8 msnm			UBICACION:	
128.8 - 132.3 msnm			Distrito: Buenos Aires - Morropon	
132.3 - 135.4 msnm			Provincia: Morropon	
135.4 - 139.4 msnm			Departamento: Piura	
> 139.4 msnm			DATUM: WGS84	FECHA: OCTUBRE 2025
			PROYECCION: UTM Zona 17 Sur

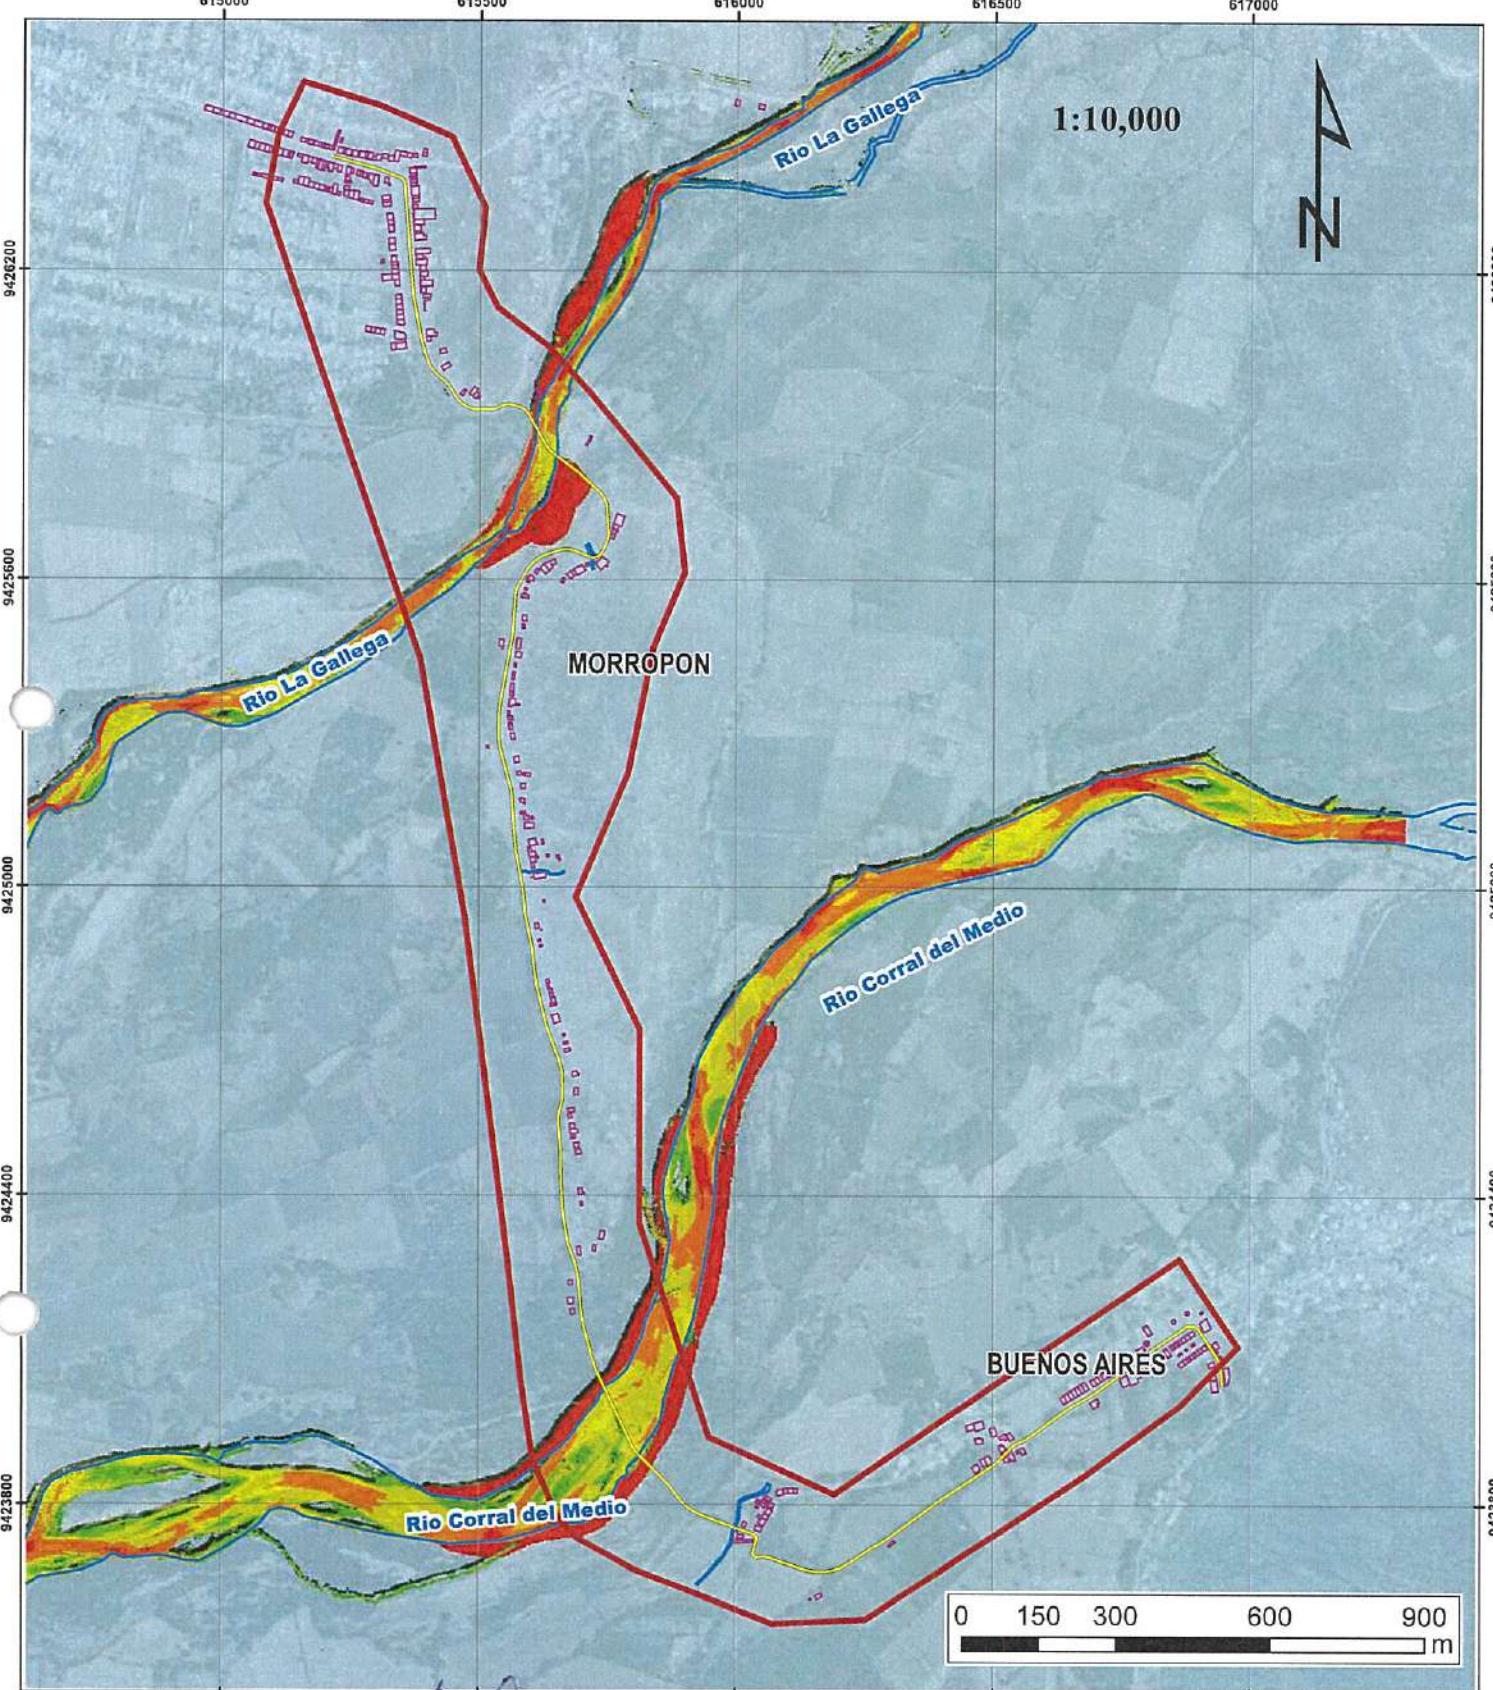
# MAPA DE ALTURA DE TIRANTES DE INUNDACIÓN

Símbología		Mapa de Ubicación	ESTUDIO DE EVALUACIÓN DE RIESGO POR INUNDACIÓN FLUVIAL DEL PROYECTO: "MEJORAMIENTO DEL SERVICIO DE TRANSITABILIDAD VIAL INTERURBANA EN LA RUTA DEL PI-808(CC. PP MORROPÓN) CON EMPALME AL PI-811(CC. PP EL INGENIO); DISTRITO DE BUENOS AIRES Y DISTRITO DE MORROPÓN DE LA PROVINCIA DE MORROPÓN DEL DEPARTAMENTO DE PIURA"	
Área de estudio	Eje Vial	Río Edoardo Víctor Morán INGENIERO CIVIL REG. QIP. N° 29915 ECUADOR		CENTRAL DE ESTUDIO DE RIESGO DE HUANCA HUAMAN REDUCE RIESGOS PROYECTO PIURA 2023-CENEPRED-PIAT
Predios	Ríos y Quebradas		UBICACIÓN: Distrito: Buenos Aires - Morropón Provincia: Morropón Departamento: Piura	RESPONSABLE: Ricardo Vásquez Vallegrande Huaman
Altura de Tirante de Inundación (m)			DATUM: WGS84 PROYECCIÓN: UTM Zona 17 Sur	FECHA: OCTUBRE 2025
< 0.20m				M - 06
0.2 m - 0.5 m				
0.5 m - 1.0 m				
1.0 m - 1.5 m				
>1.5m

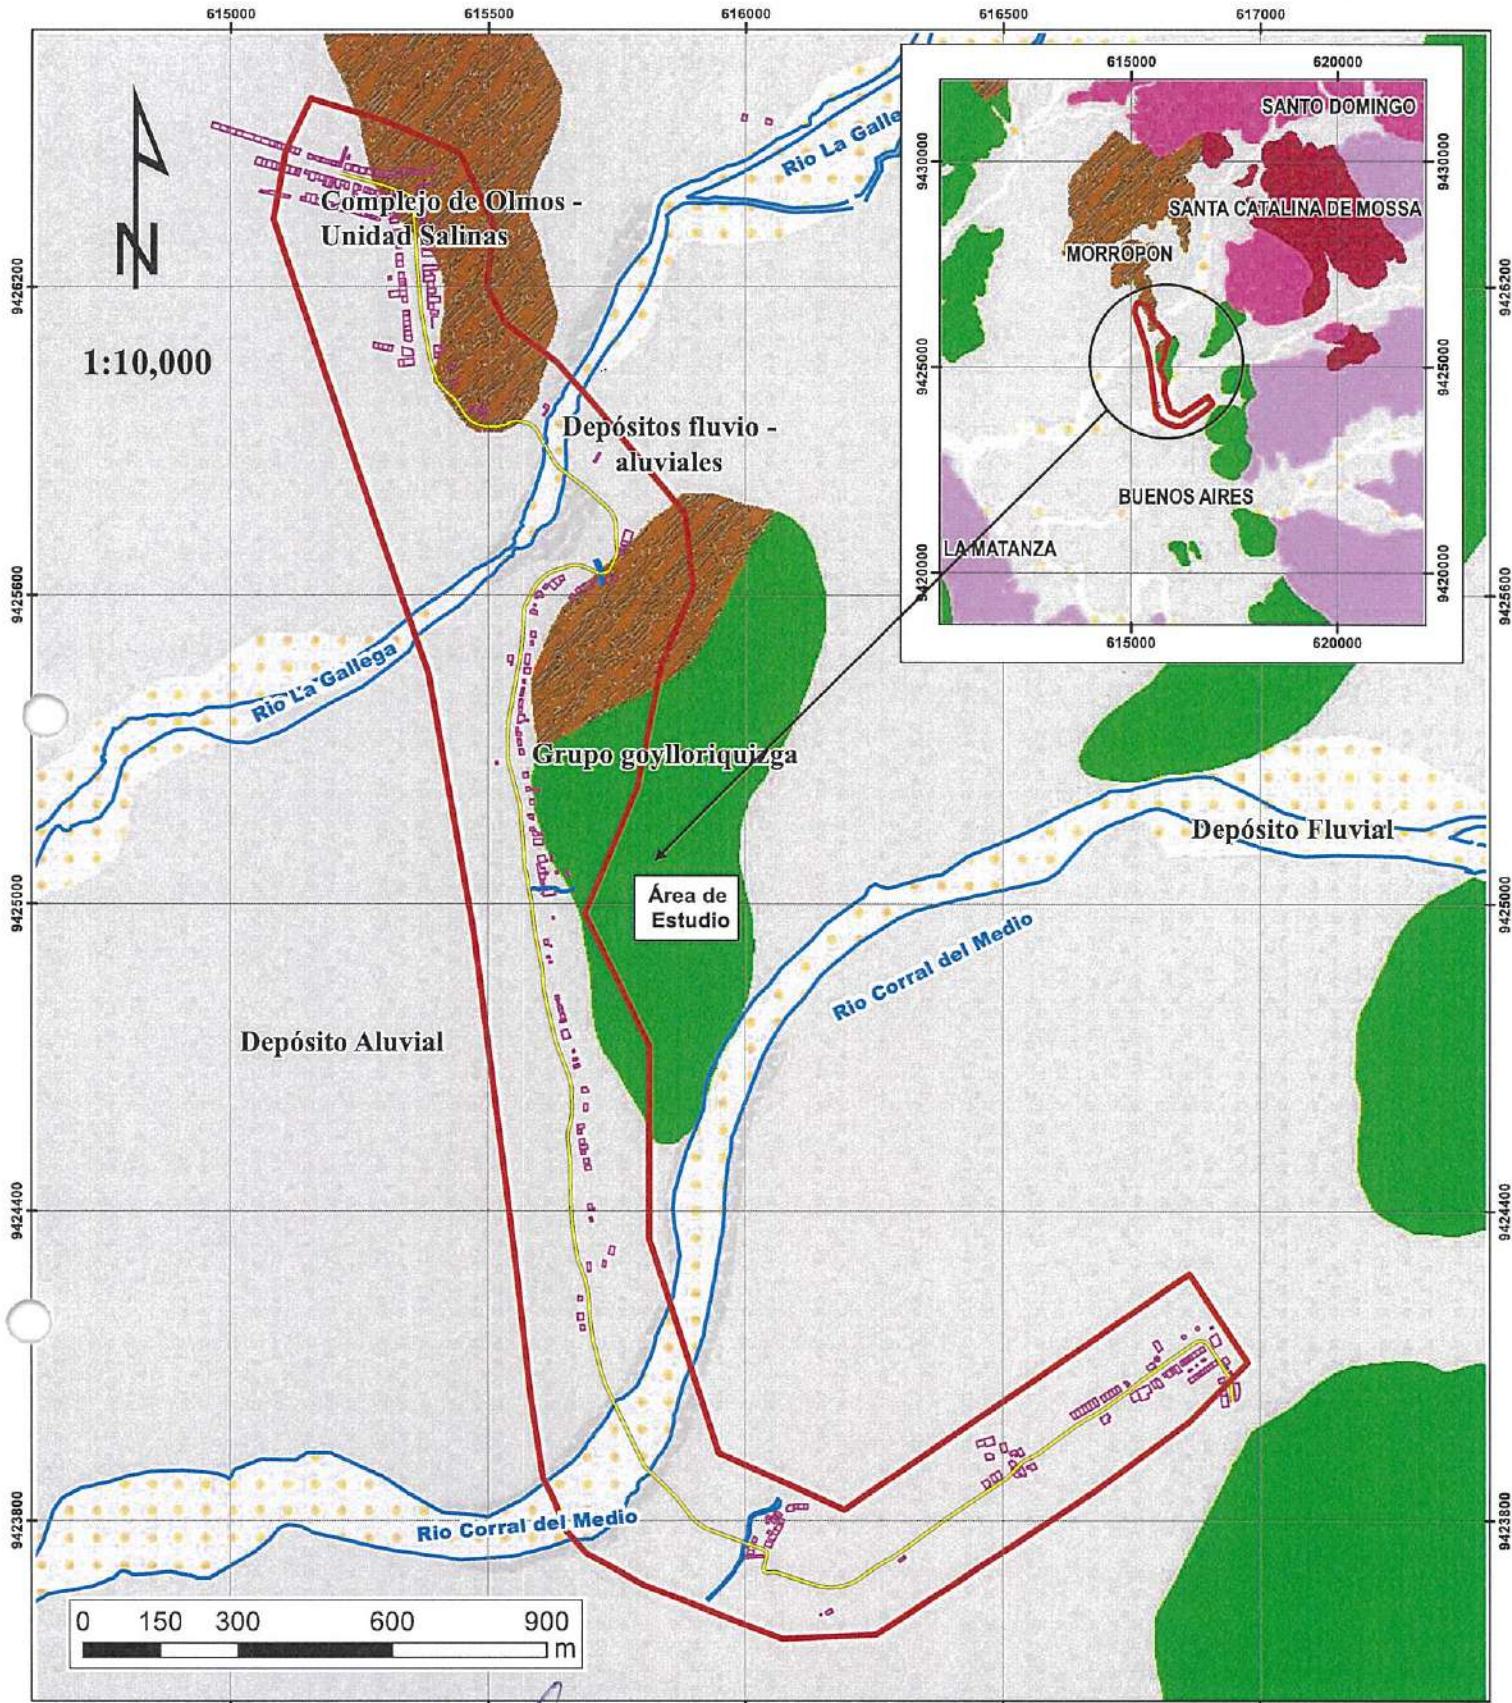
# MAPA GEOLÓGICO

Leyenda		Mapa de Ubicación	ESTUDIO DE EVALUACIÓN DE RIESGO POR INUNDACIÓN FLUVIAL DEL PROYECTO: "MEJORAMIENTO DEL SERVICIO DE TRANSITABILIDAD VIAL INTERURBANA EN LA RUTA DEL PI-808(CC. PP MORROPÓN) CON EMPALME AL PI-811 (CC. PP EL INGENIO); DISTRITO DE BUENOS AIRES Y DISTRITO DE MORROPÓN DE LA PROVINCIA DE MORROPÓN DEL DEPARTAMENTO DE PIURA"	
Área de estudio	Eje Vía	Rafael Eduardo Llame More INGENIERO CIVIL REG. CIP. N° 29916		
Predios	Ríos y Quebradas		RESPONSABLE: ING. FLOR YAHUANCA HUAMAN	MAPA: CENEPRED
Unidades Geológicas			FECHA: OCTUBRE 2025	M - 04
Qh-fl: Depósito Fluvial	kl-g2: Grupo goylloriquizga			
Qh, fl-al: Depósito Fluvio - Aluvial	Ol-sa2: Complejo Olmos - Unidad Salinas			
Qh-al: Depósito Aluvial

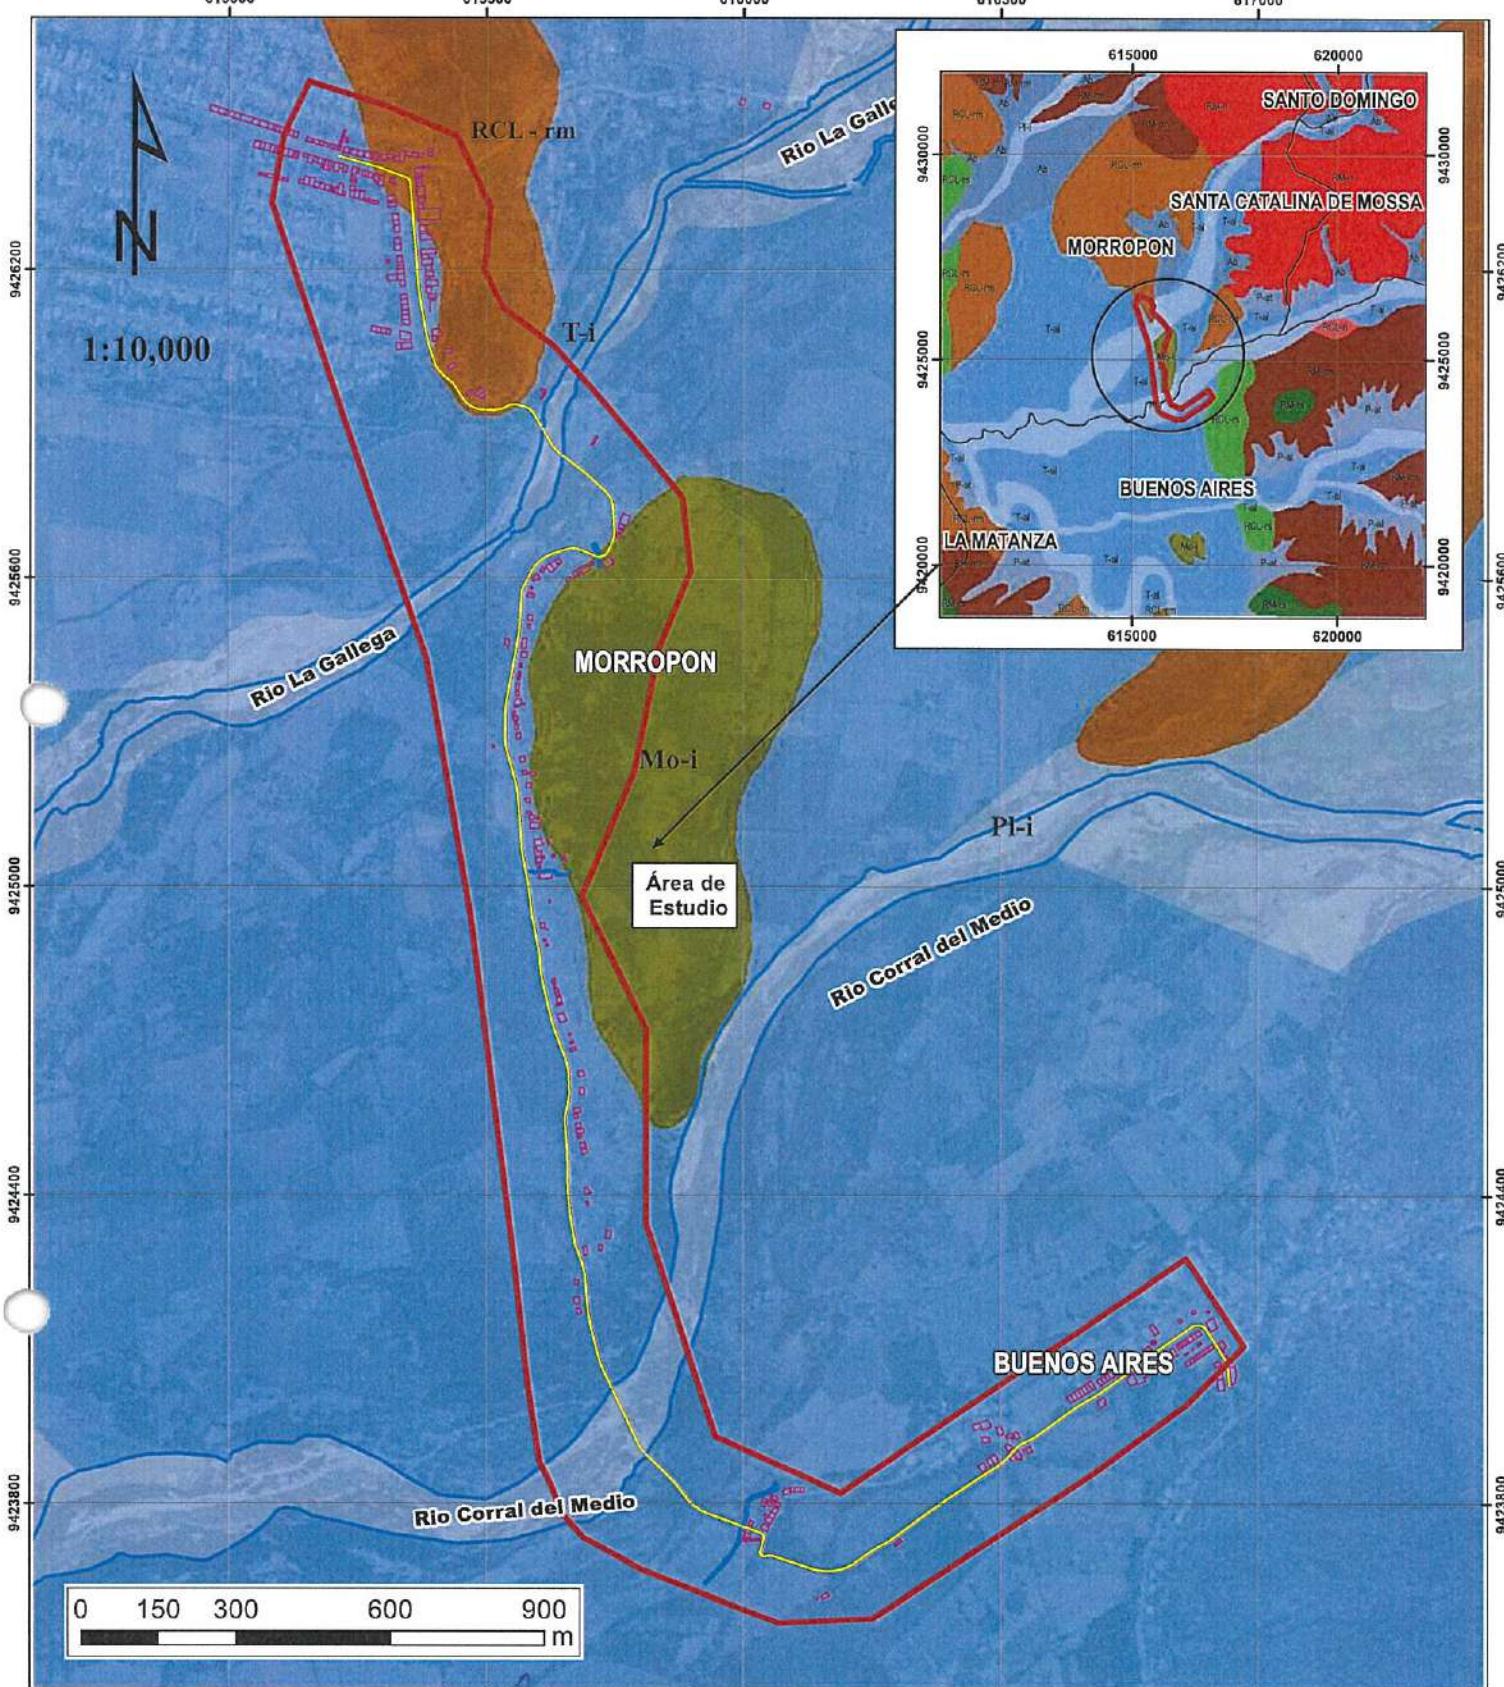
# MAPA GEOMORFOLÓGICO

Leyenda		Mapa de Ubicación	ESTUDIO DE EVALUACIÓN DE RIESGO POR INUNDACIÓN FLUVIAL DEL PROYECTO: "MEJORAMIENTO DEL SERVICIO DE TRANSITABILIDAD VIAL INTERURBANA EN LA RUTA DEL PI-808(CC. PP MORROPÓN) CON EMPALME AL PI-811 (CC. PP EL INGENIO); DISTRITO DE BUENOS AIRES Y DISTRITO DE MORROPÓN DE LA PROVINCIA DE MORROPÓN DEL DEPARTAMENTO DE PIURA"	
Área de estudio	Eje Vía			
Predios	Ríos y Quebradas			
Unidades Geomorfológicas			MAPA GEOMORFOLÓGICO	
Pl-i: Llanura p planicie inundable	Mo-i: Monte Isla		RESPONSABLE: ING. FLORENCIO YAPAHUÍN HUAMAN	
T-i: Terraza inundable	RCL-rm: Colina y lomada en roca metamórfica		FECHA: OCTUBRE 2025	
T-al: Terraza Aluvial
