**INSTITUTO NACIONAL DE DEFENSA CIVIL
(INDECI)**

**MAPA DE PELIGROS, PLAN DE USOS DEL SUELO ANTE
DESASTRES Y MEDIDAS DE MITIGACIÓN**

**LADERAS DE SAN JUAN DE LURIGANCHO
SECTOR VIRGEN DE FATIMA QUEBRADA CANTOGRANDE**

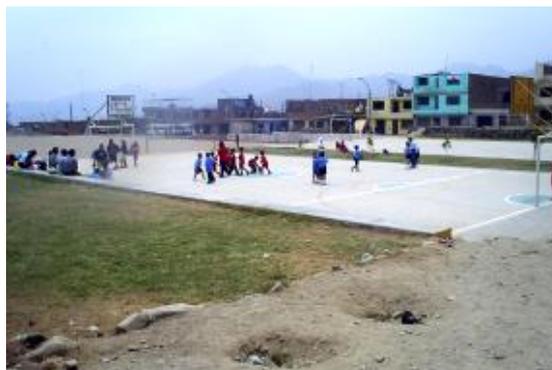
Foto N°06: Loza deportiva donde realizan las actividades de educación física en la parte baja del Sector Virgen de Fátima.

En la parte baja del sector existen 3 canchas deportivas, 2 son losas deportivas de concreto de tamaño mediano con dimensiones estándar para fútbol y una cancha de tierra afirmada con dimensiones aparentes para una cancha de fútbol.

En el sector existen algunos espacios reservados para la recreación pública, algunas de ellas con instalaciones como losas deportivas que si embargo no son suficientes para atender los requerimientos de la población, como en las Fotos N° 06 y 07 y en el Mapa de Equipamiento urbano.

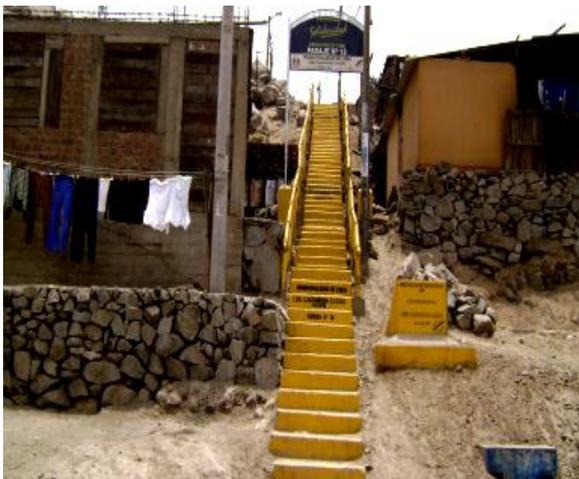
Foto N°10: “Escaleras amarillas”, Programa Municipal de la MML.

En el sector existen tres tipos de escaleras. Las denominadas “escaleras amarillas” que forman parte de un programa emprendido por la Municipalidad Metropolitana de Lima (Foto N° 10), son las que ofrecen un mejor servicio, lo cual es percibido por la población que está a la espera de la construcción de nuevas escaleras en el sector. Estas escaleras requieren de mantenimiento, el cual no está siendo realizado.

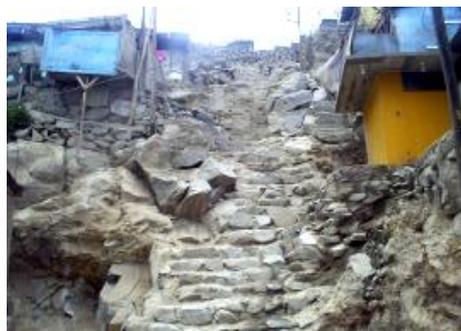
Foto N° 11: Escaleras rústicas de piedras superpuestas.

Un tercer tipo de escalera, el más significativo en el sector, es el conformado, por las escaleras denominadas “rústicas”, construidas colocando piedras siguiendo la pendiente de la ladera sin ninguna protección (pasamanos) y sin tratamiento. El uso de este tipo de escaleras constituye un peligro constante, ya que no ofrece ninguna seguridad para el usuario, ver Foto N° 11.

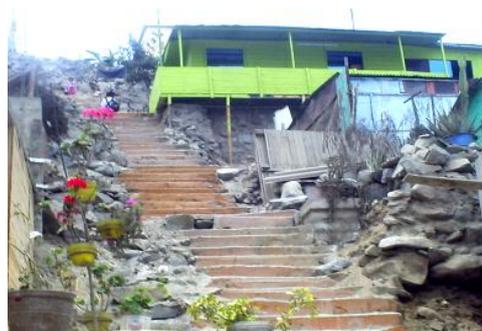
Foto N° 12: Escaleras de concreto ejecutadas por la población.

Existen también escaleras de concreto ejecutadas por la propia población, las que si bien cumplen con brindar un servicio con menos peligro, están construidas sin cumplir con las normas de edificación y sin los requerimientos estructurales para la edificación en laderas.

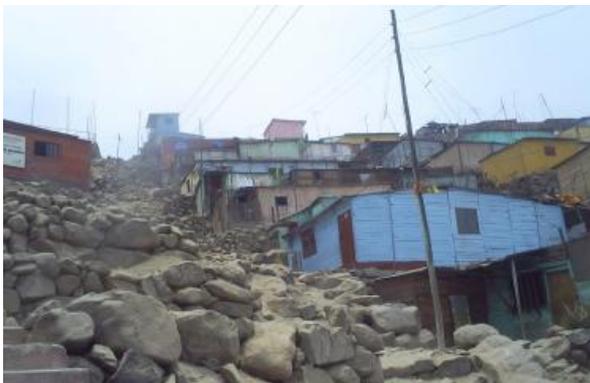
Foto N° 15: Tendido eléctrico rústico y precario en la zona alta del sector generando peligro dentro y fuera de las viviendas.

El resto de Asentamientos del sector tienen el servicio de energía eléctrica provisional, a través de la instalación por la empresa Luz del Norte, de un medidor que presta el servicio a un asentamiento o grupo de viviendas. Este sistema si bien cumple con abastecer de energía eléctrica a la población, no es el adecuado ni definitivo, pues el tendido de cables desde el medidor hacia cada una de las viviendas es externo, precario e inadecuado, ocasionando un peligro latente para la población.

Igualmente, el tendido de cables interno de las viviendas, al no ser estas definitivas, es igualmente provisional, externo y sin criterio técnico lo que genera una situación de peligro en las edificaciones.

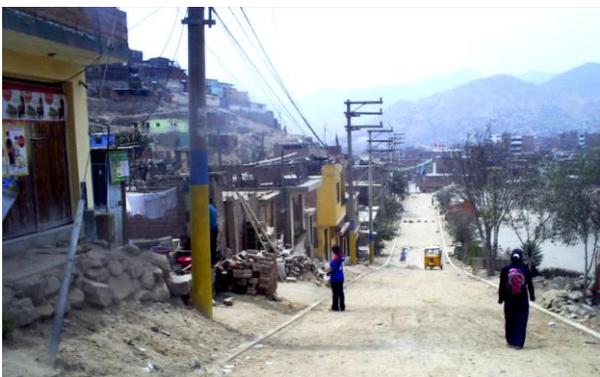
Foto N° 16: Tendido eléctrico otorgado por la empresa Luz del Norte en asentamientos ubicados en la parte baja del sector.

Un grupo de asentamientos, principalmente los de la zona baja, de ocupación más antigua y mayor consolidación, tienen el servicio de energía eléctrica a través de redes públicas y conexión domiciliaria, con medidores unifamiliares y tendido de redes ejecutado técnicamente por la empresa Luz del Norte. En este caso se encuentran los asentamientos Cerrito Rico, Virgen de Fátima, Primero de Mayo y Santa Bárbara. Fotos N° 15, 16 y 17.

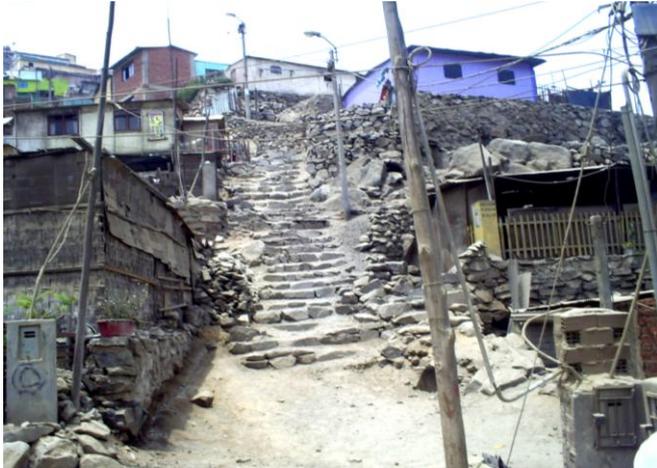
Foto N° 17: Tendido eléctrico de la empresa desde el cual se instalan conexiones clandestinas que generan situaciones de peligro.

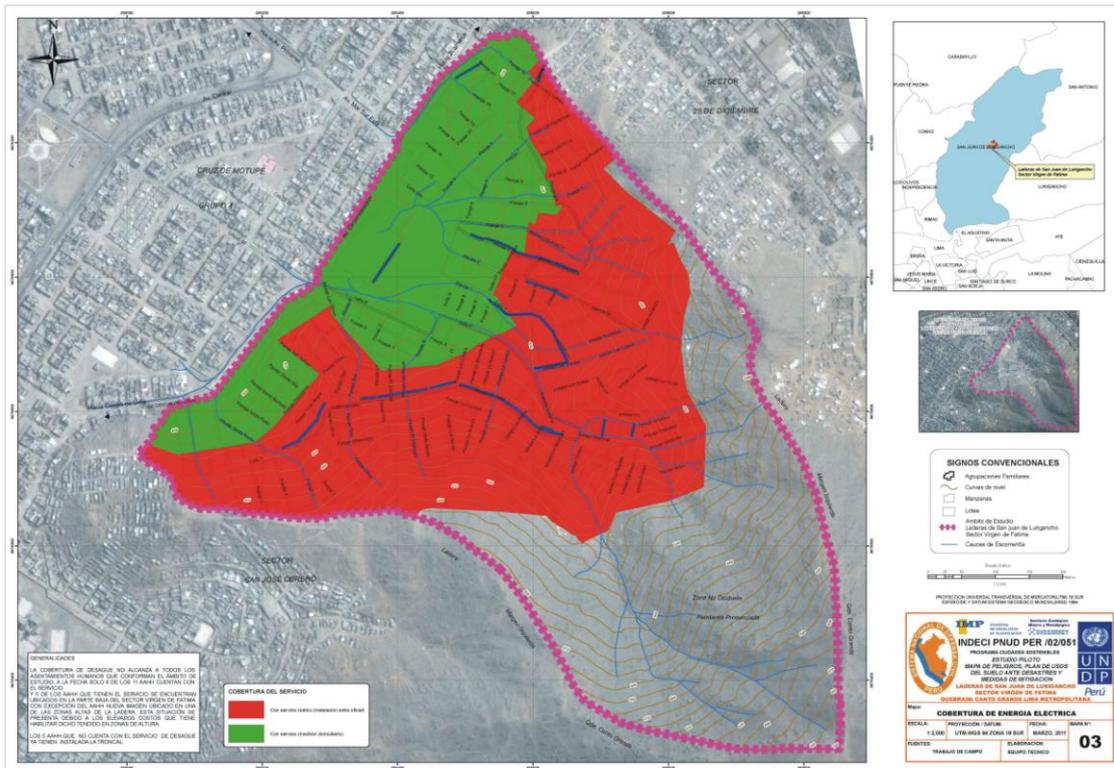
Mapa N° 03: Cobertura eléctrica

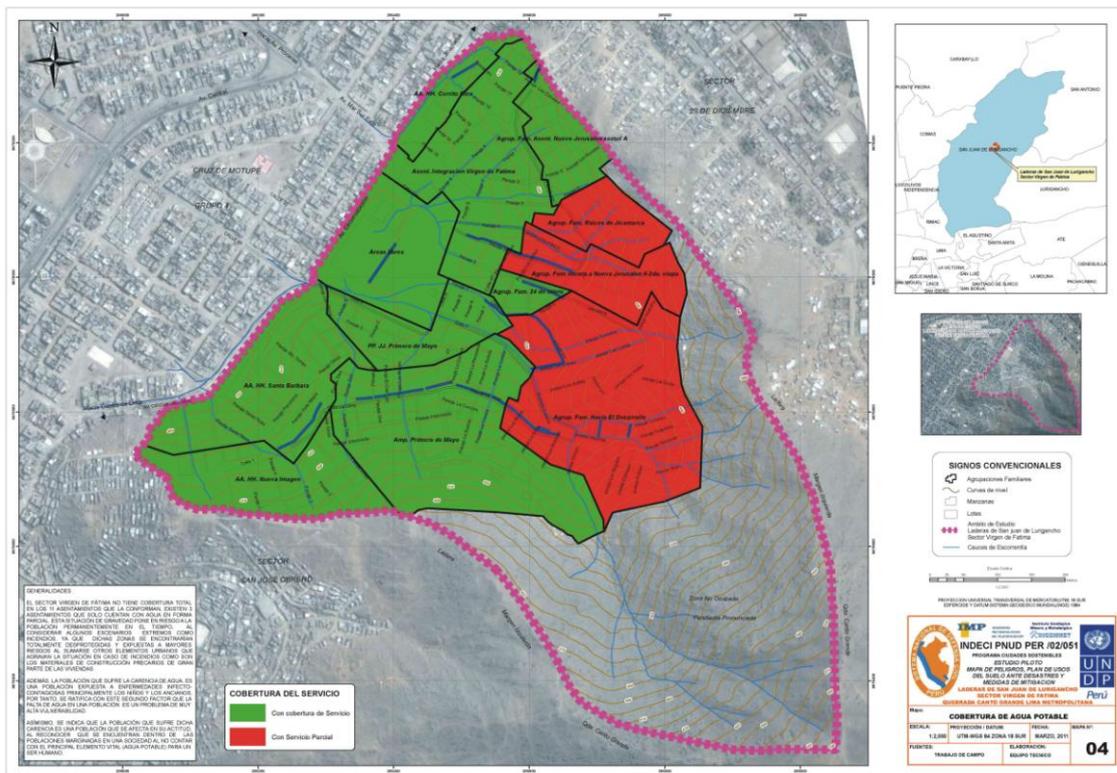
Mapa N°04: Cobertura de agua potable

Las zonas de ocupación más reciente no cuentan con el servicio de agua entre otros factores por la falta de reconocimiento de dichos territorios en los planos de zonificación así como por que algunos de ellos se encuentran localizados en cotas superiores a la de la localización del reservorio.

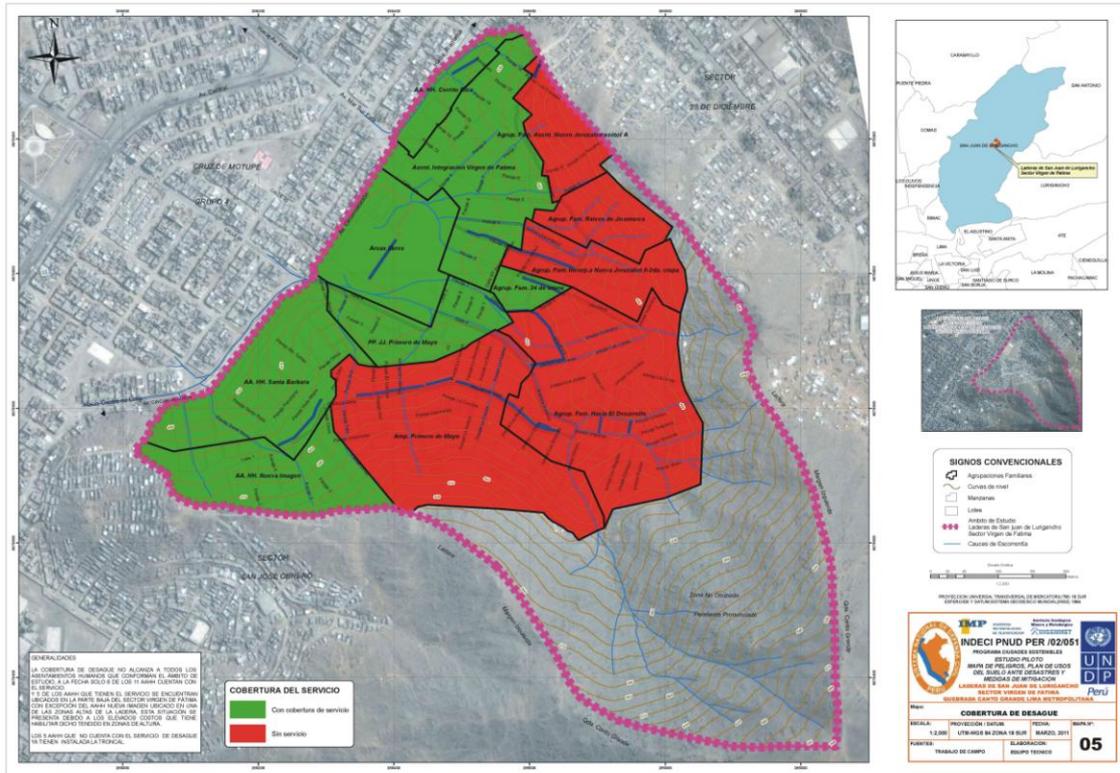
Mapa N° 05: Cobertura de desagüe

Cerrito Rico, Integración Virgen de Fátima, 24 de enero, Pueblo Joven Primero de Mayo, Santa Bárbara y AAHH Nueva Imagen, son los asentamientos que cuentan con servicio de desagüe por redes, mientras que el resto de agrupaciones no cuentan con el servicio.

Las agrupaciones, Nuevo Jerusalén Sector “A”, Familiar Raíces de Jicamarca, Familiar Incorporación a Nueva Jerusalén II 2da Etapa, Hacia el Desarrollo y Ampliación Primero de Mayo no tienen el servicio de alcantarillado, sin embargo, ya tienen instalada la troncal.

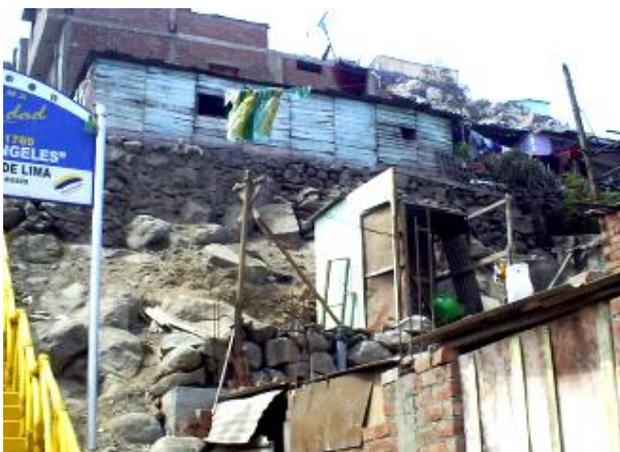
Foto 18: Edificación típica, construida con materiales temporales, livianos y en condiciones precarias.

La mayoría de las edificaciones existentes en el Sector Virgen de Fátima han sido construidas con materiales livianos, primando las de madera (triplay), cartón y plásticos, principalmente en las zonas que tienen menor tiempo de ocupación. Ver Fotos N° 18,19, 20, 21,22 y 23, y **Mapa N° 06**.

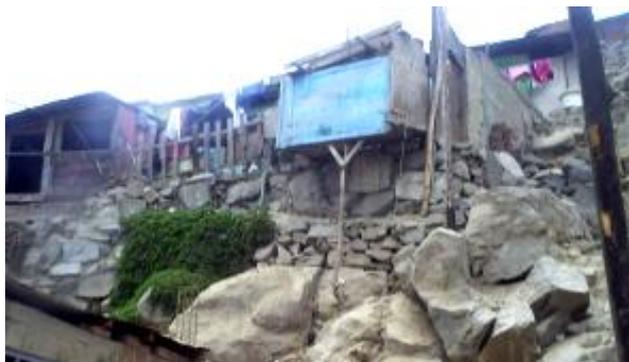
Foto N°19: Pirca de piedras superpuestas sin argamasa que las ligue. Característica de la ocupación en gran parte del Sector Virgen de Fátima y de las laderas en general.

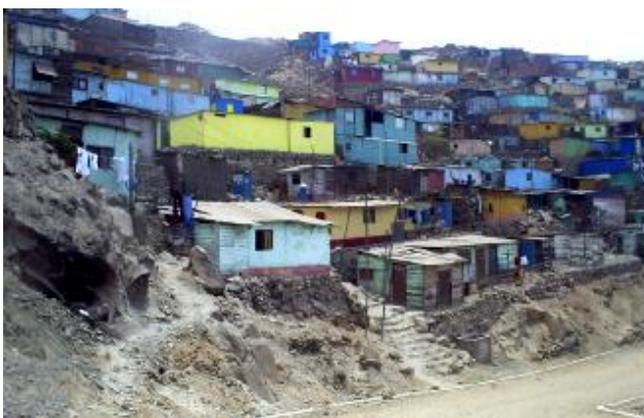
Foto N°20: Viviendas características del Sector Virgen de Fátima, con materiales livianos pero en zonas de mayor consolidación y en mejores condiciones de construcción.

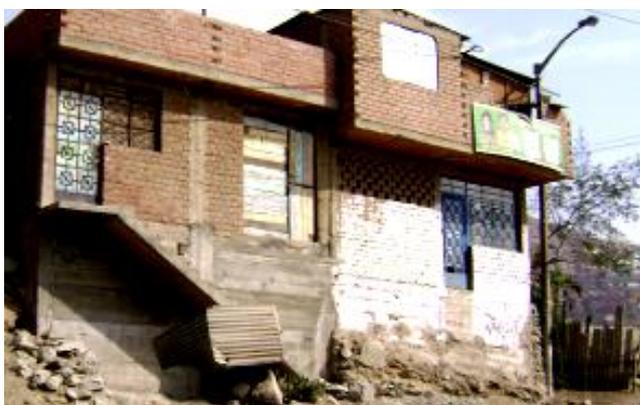
Foto N°21: Edificaciones de ladrillo en zona consolidadas sobre pirca y muros de contención que garantiza una mejor estabilidad de la construcción.

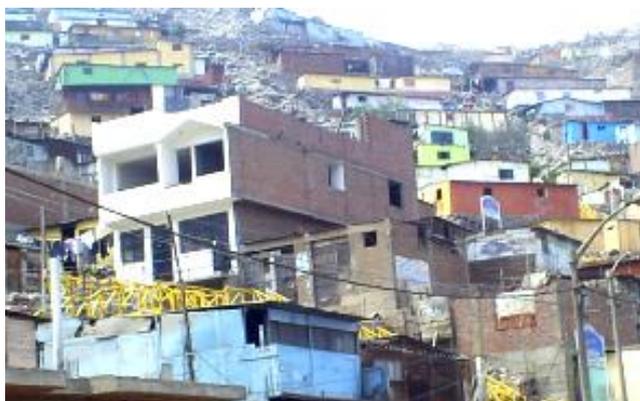
Foto N°22: Edificaciones en buenas condiciones localizados en zona plana o ubicados en terrenos de pendiente moderada que permite una mayor estabilidad en la edificación.

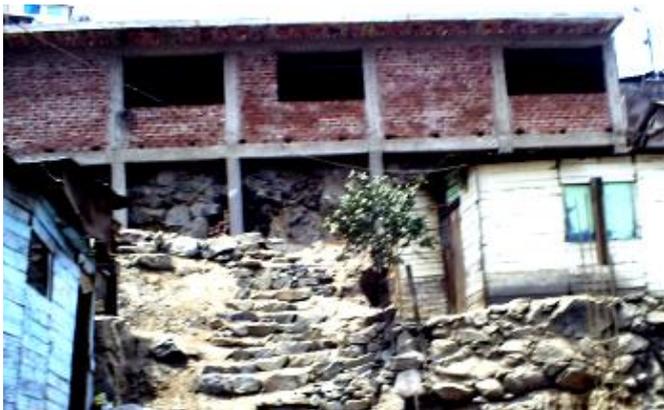
Foto N°23: Edificación de ladrillo con columnas y techo aligerado que sin embargo se apoya sobre pirca, sin muro de contención.

Lo observado en este caso particular es no solo el uso de determinado material sino la manera incorrecta de su uso, ya que inclusive algunas edificaciones de ladrillo, con columnas de concreto incluidas, no están estructuralmente bien utilizadas y no contribuyen a la estabilidad de la edificación.

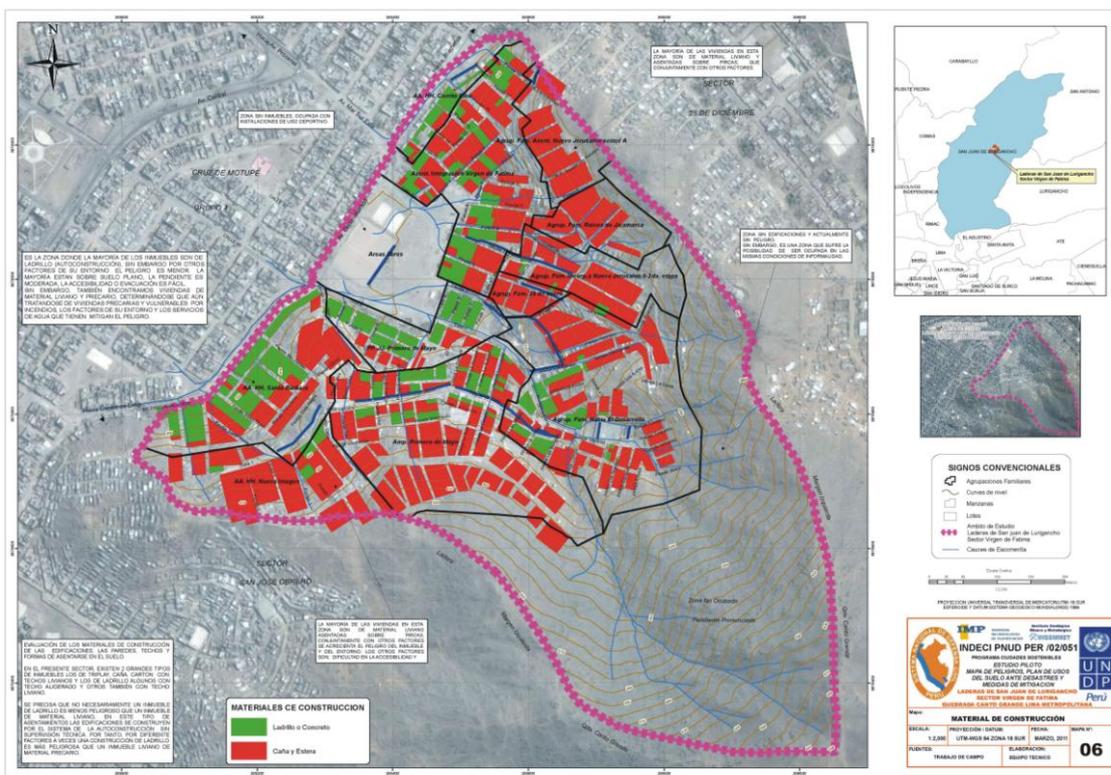
Mapa N° 06: Material de construcción

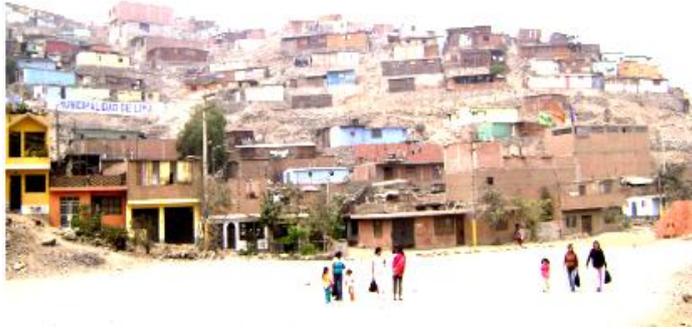
Foto N°24: La altura de edificación predominante en el sector es de 1 piso, sin embargo, existen viviendas que alcanzan los 2 pisos y de 3 pisos. En estos casos la edificación es de ladrillo.

La altura predominante en el sector Virgen de Fátima es de un (1) piso, seguido por las edificaciones de dos (2) pisos y algunas de tres (3) pisos localizadas estas últimas en la zona baja del sector, y en el frente de la vía de acceso. Estas edificaciones son generalmente de ladrillo, aunque sobre pircas mal edificadas. Ver Foto N° 24 y **Mapa N° 07**.

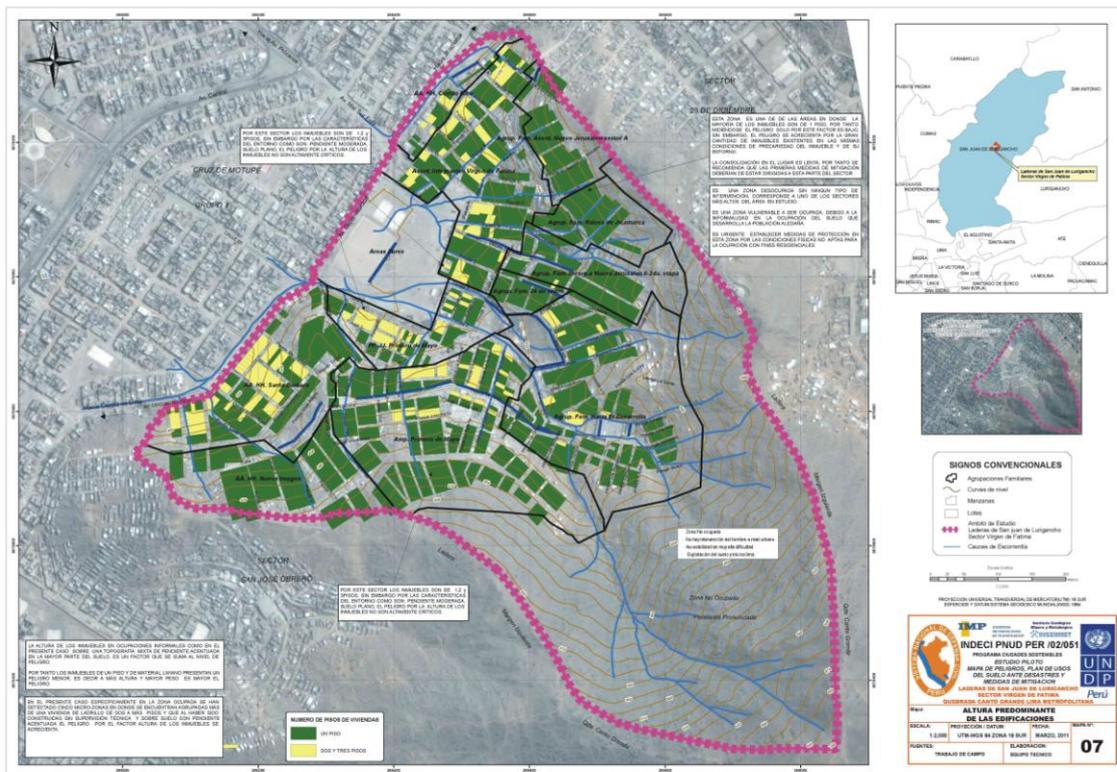
Mapa N° 07: Altura predominante de la edificación

En las zonas más altas de la quebrada, la altura predominante de edificación es de un piso, considerando los materiales empleados, la topografía y las dificultades de asentamiento por la fuerte pendiente. Estas características, aunada a los escasos recursos de la población que la ocupa, son determinantes para señalar que no debería permitirse alturas superiores a los dos pisos en estas zonas.

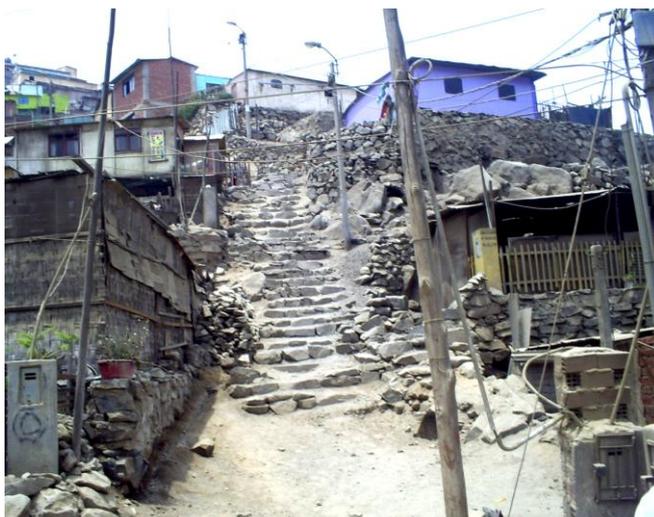
Foto N°25: Edificaciones en mal estado de construcción localizada en la zona alta de la quebrada.

En general el estado de la construcción salvo algunos casos puntuales, es de regular a malo, teniendo en cuenta que la mayoría de las edificaciones están construidas con materiales livianos, con técnicas constructivas mal empleadas y sin ningún tipo de mantenimiento. Ver fotos N° 25 y 26.

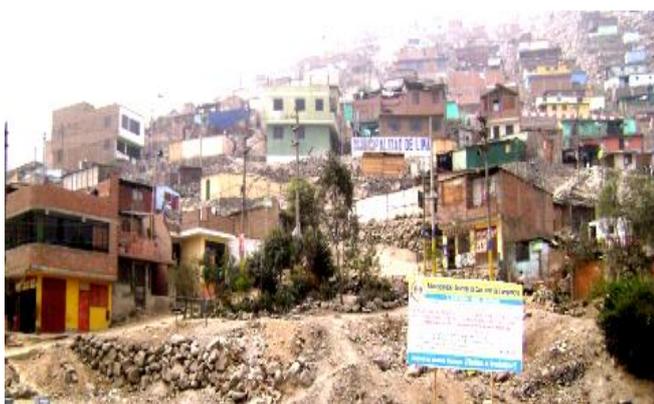
Foto N°26: Edificaciones en mejor regular estado de construcción localizadas en la zona baja de la quebrada.

Las edificaciones ubicadas en la zona baja de la quebrada se encuentran en mejores condiciones tanto constructivas como de mantenimiento, mientras que en la zona alta las viviendas están en peores condiciones.

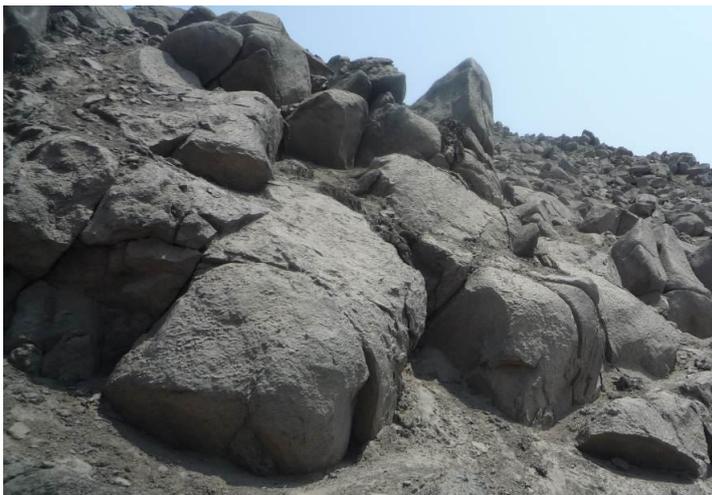
Foto N°27: Vista hacia el Sur. Bloques subredondeados por acción de la meteorización esferoidal en las fonolitas. A.H. Hacia el Desarrollo.

La fonolita (RI-2): abarca la parte alta de la microcuenca. Las laderas de los cerros con esta litología muestran pendientes variables desde 25° hasta 45°. En este afloramiento destaca la presencia de bloques sueltos inestables producto del intenso fracturamiento y meteorización esferoidal (Foto Nº 27); cuya caída y/o desprendimiento podrían ocasionar daños materiales y pérdidas humanas.

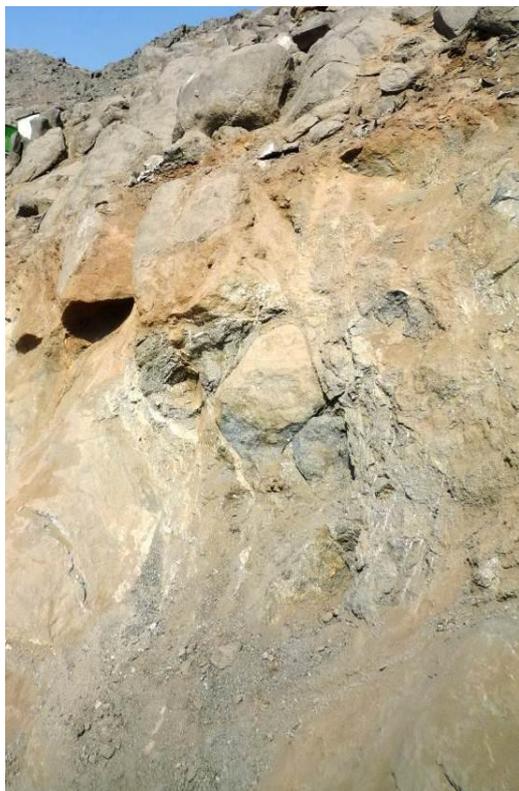
Foto N°28: Afloramiento de gabrodiorita alterado y pasando a depósitos residuales. A.H. Hacia El Desarrollo.

El afloramiento gabrodiorítico (RI-3; Foto N°28) aflora en la parte alta del A.H. Cerrito Rico. Destaca debido al grado de fracturamiento y alteración presentes (presencia de fenocristales de micas de tipo biotita). Destacan en esta litología la presencia de familias de diaclasas con orientaciones N 5° a 10° E, E-O y N 60° a 70° O. Las laderas del cerro con este tipo de litología presentan pendientes entre 20° y 35°. Sobre estas rocas se asienta construcciones del A.H. Incorporación Nueva Jerusalén II.

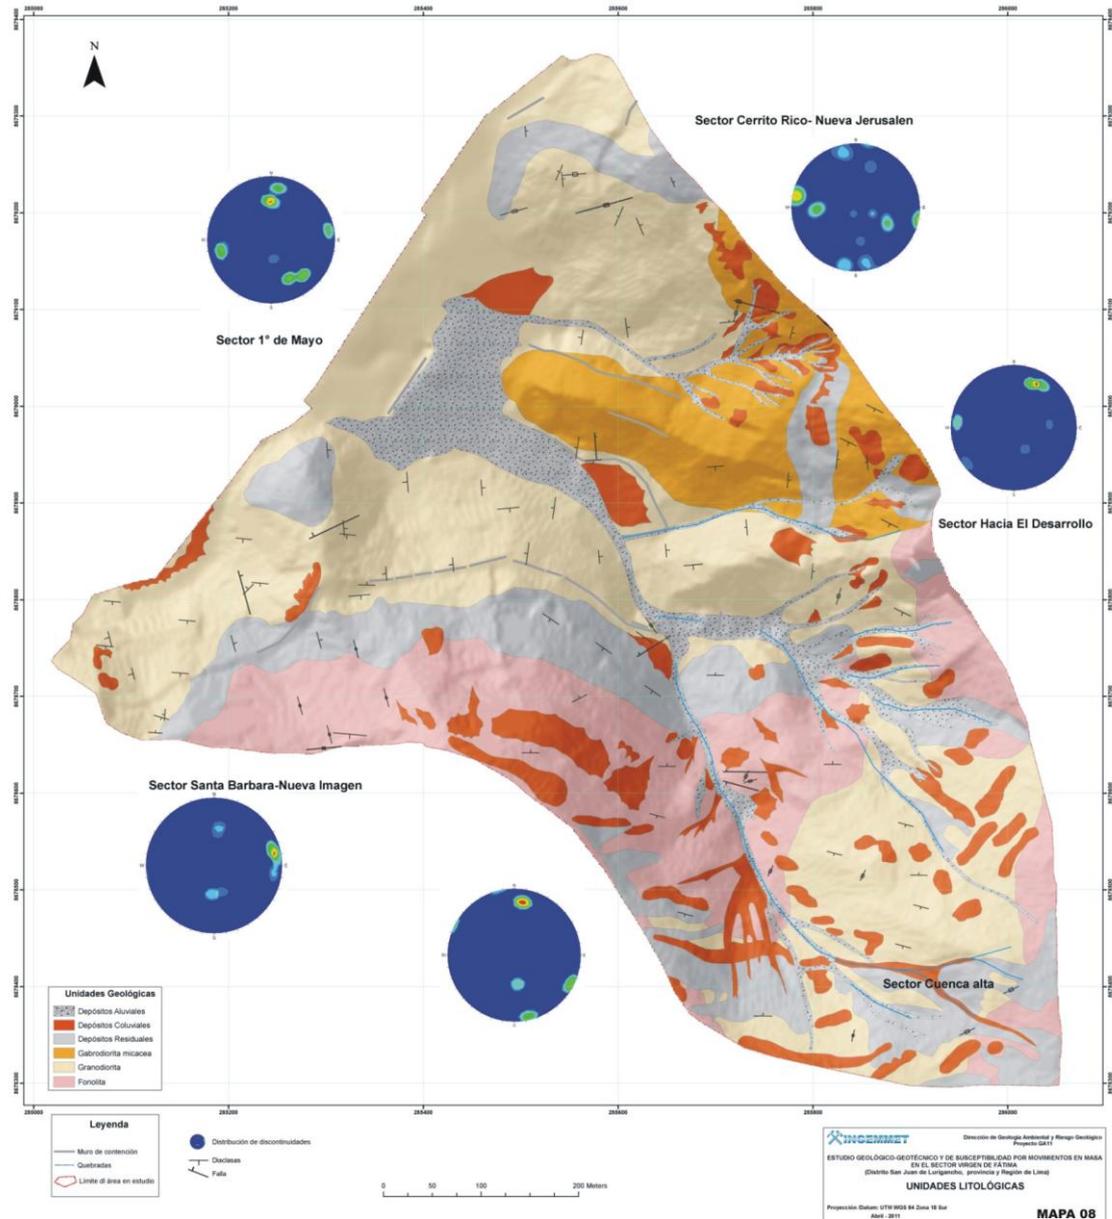
Mapa Nº 08 Unidades Litológicas

Los stocks granodioríticos (RI-1): son los que abarcan la mayor parte del sector estudiado. Está parcialmente cubierto de viviendas de los AAHH. Nueva Jerusalén, 24 de Enero, Hacia el Desarrollo, 1º De Mayo, Santa Bárbara y Nueva Imagen. Las rocas de esta litología son masivas y presentan familias de diaclasas con orientaciones preferenciales norte-sur, noroeste-sureste y este-oeste.

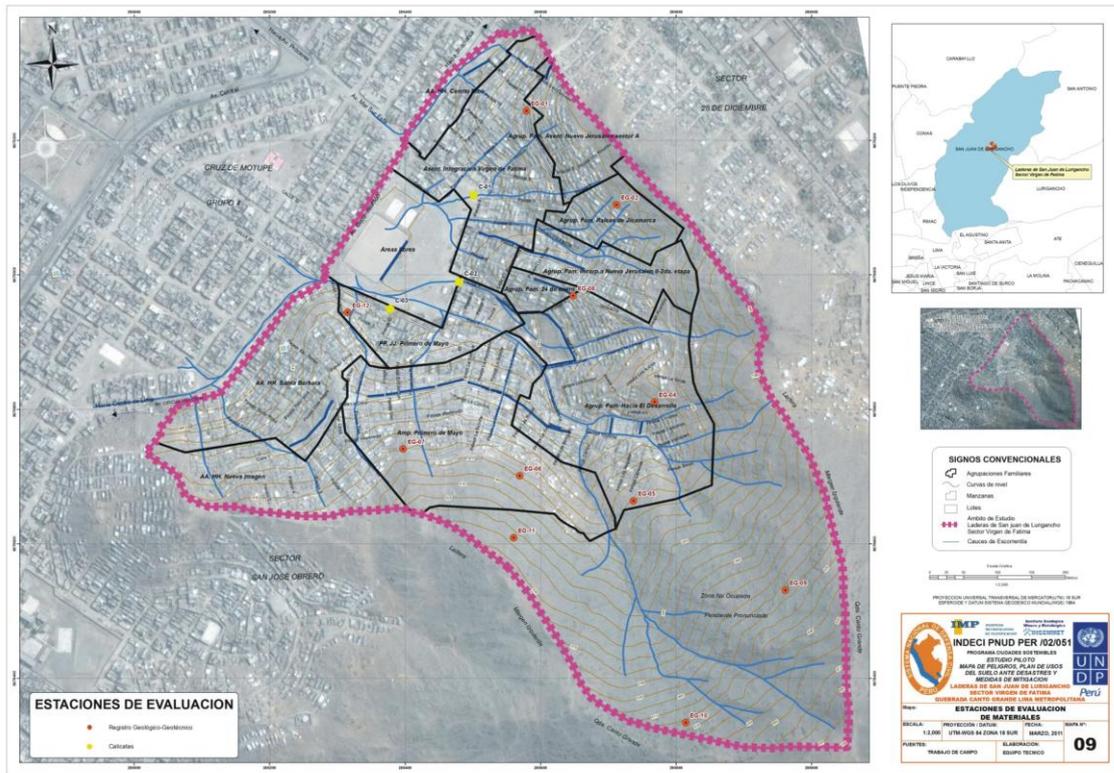
Mapa N° 09: Estaciones de evaluaciones de materiales

El Programa de exploración de suelos se ha desarrollado en base a 03 puntos de investigación de suelos mediante la apertura de “calicatas”; que se han ubicado

estratégicamente tomando en cuenta la información geológica local del área de estudio en aquellas zonas en donde sea posible extrapolar información y extenderla a toda el área de interés y en aquellas zonas de probable expansión urbanística. La ubicación de los 03 puntos de investigación en base a “calicatas” realizadas para el presente.

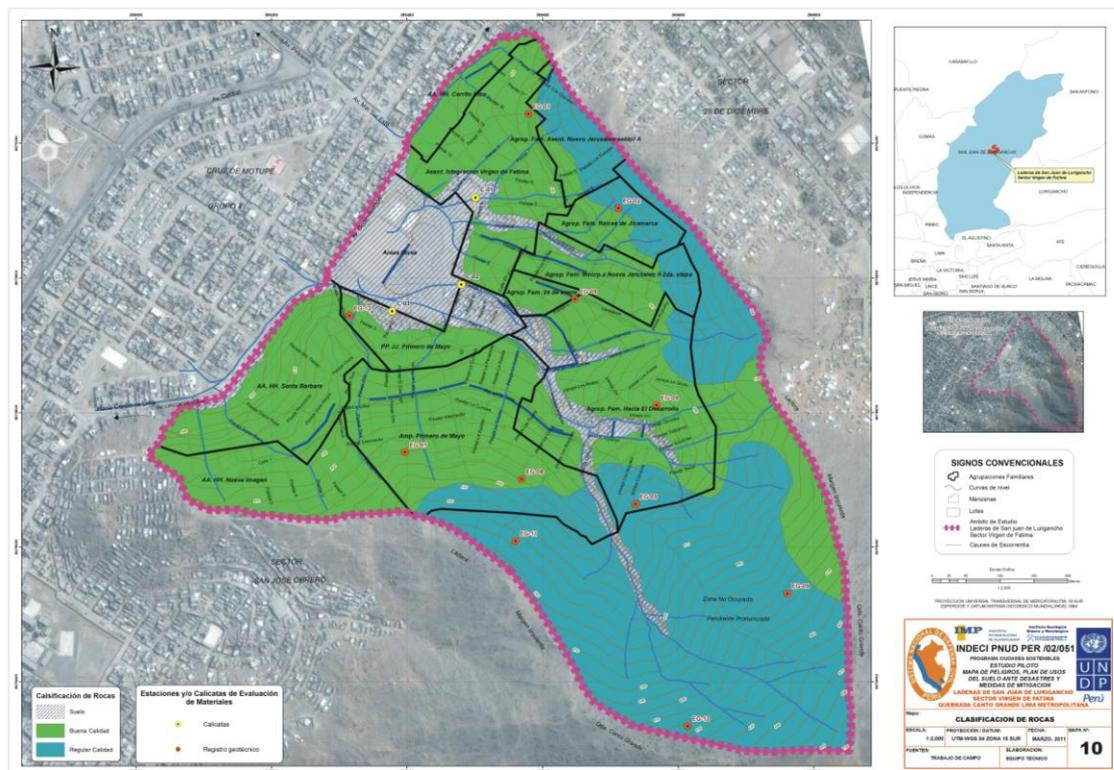
Mapa N° 10 Clasificación de rocas

En el área de estudio se distribuyen dos tipos de materiales terrestres: materiales de cobertura y macizo rocoso, como se presenta en el **Mapa N° 10**.

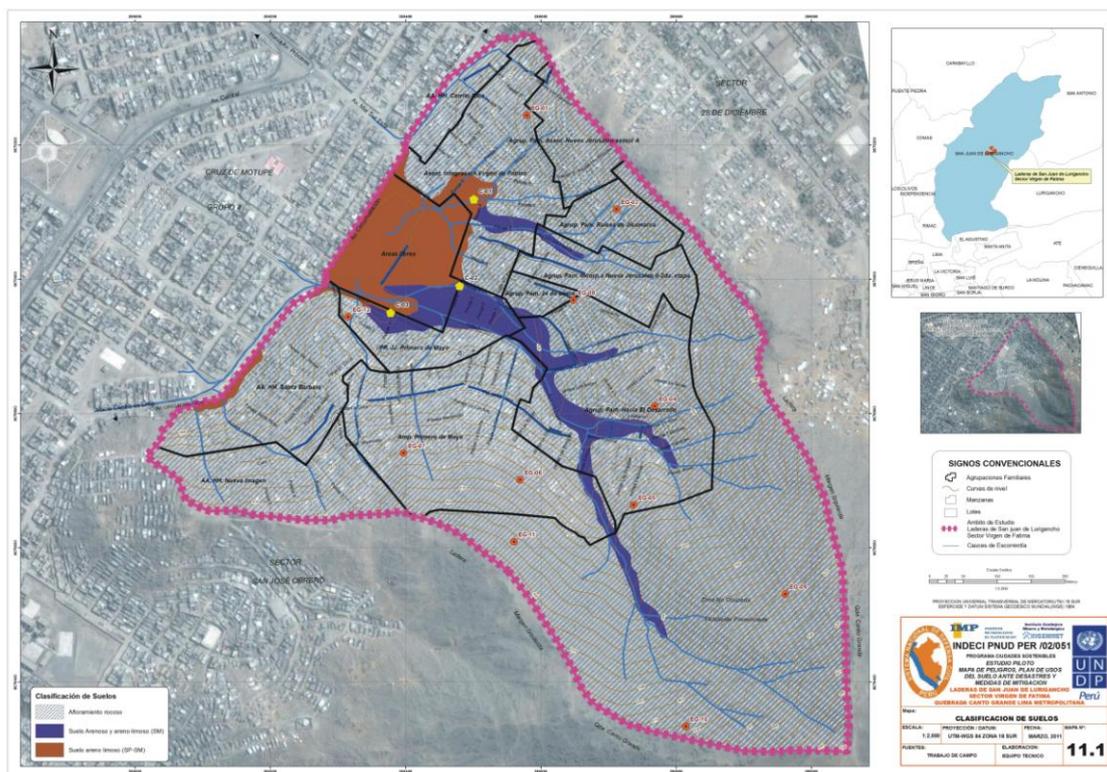
Mapa N° 11.1 Clasificación del suelo

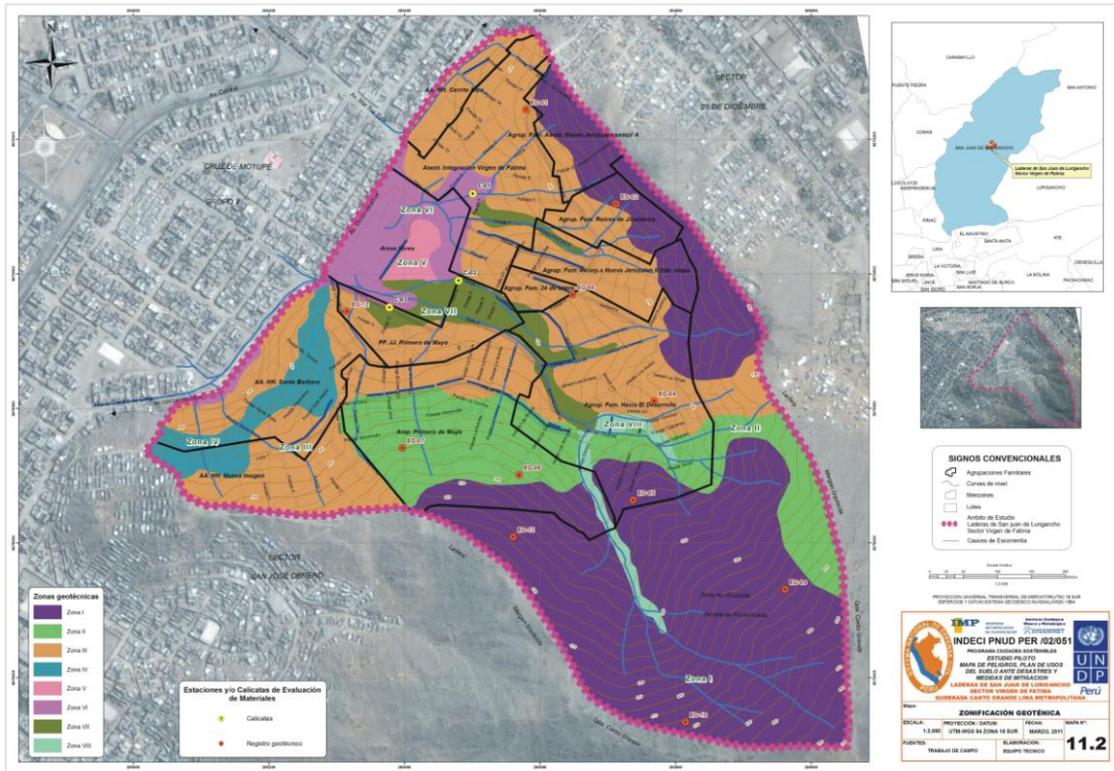
Mapa N° 11.2 Zonificación Geotécnica

De acuerdo a los cuadros Nº 4.4-8, 4.4-9 y 4.4.10, el suelo investigado en el Sector Virgen de Fátima es Tipo de suelo II, y para una B: 0.50 -1.00m., D: 1.00-3.50m, se estima una capacidad admisible que varía de 1,50-3,00 kg/cm²., en la calicata C1; y de 2,50-5,50kg/cm² en las calicatas C2 y C3.

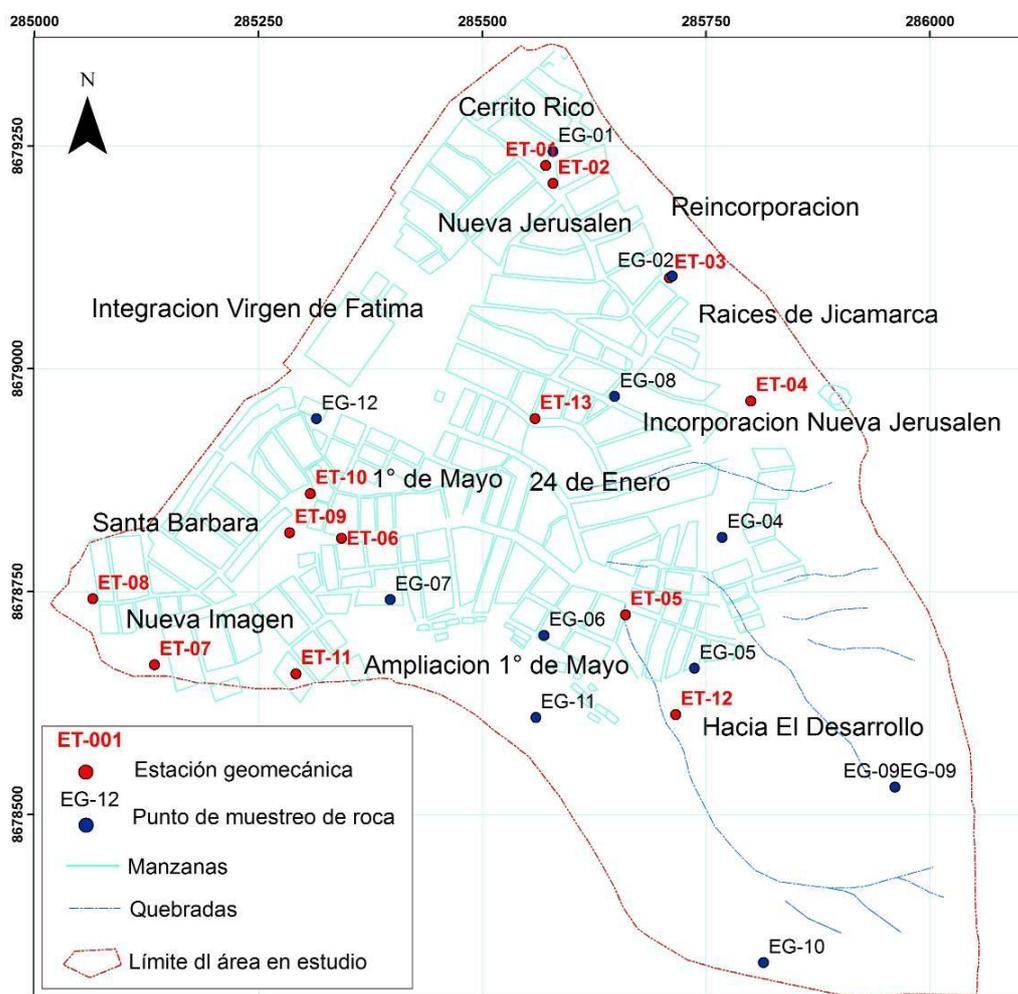
Figura N° 08: Ubicación de estaciones geomecánicas y extracción de muestras de roca

El tipo de mapeo geomecánico realizado en el denominado por celdas o estaciones en el cual se considera los sistemas de fracturas más persistentes, 11 estaciones geomecánicas, donde se realizaron las mediciones: orientación, espaciamiento, apertura, rugosidad, persistencia y meteorización.

La localización de las estaciones es mostrada en la Figura N° 08. Los afloramientos de rocas evaluadas contienen gran parte de los cimientos de las viviendas de los asentamientos humanos 24 De Enero, Hacia El Desarrollo y 1° De Mayo.

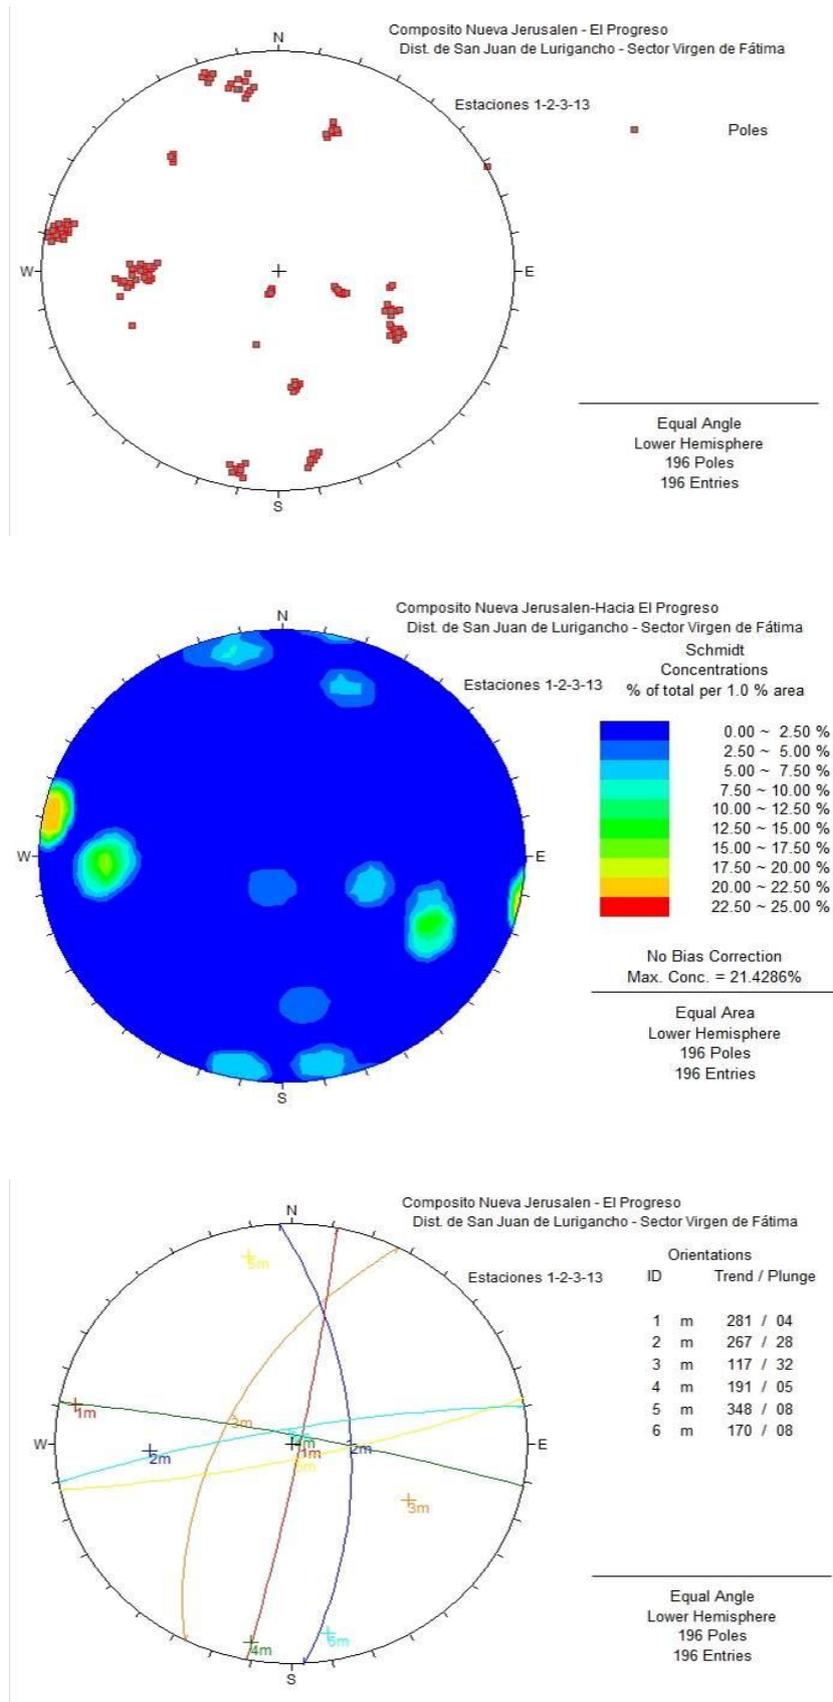
Figura Nº 09: Sector Cerrito Rico- Nueva Jerusalén

En las Figuras N° 09, 10, 11, 12 y 13 se presentan los datos orientacionales de los sectores mencionados; así como el Compósito General respectivamente.

Sector	Estación	Litología	Set 1	Set 2	Set 3	Set 4	Set 5
Cerrito Rico-Nueva Jerusalén	ET-001	Granodiorita	81/350	54/290	65/085	67/139	
Cerrito Rico-Nueva Jerusalén	ET-002	Granodiorita	59/299	67/085	86/162		
Cerrito Rico-Nueva Jerusalén	ET-003	Granodiorita	86/101	85/011	68/200	56/352	12/018
Cerrito Rico-Nueva Jerusalén	ET-013	Granodiorita	58/089	32/290	80/170		
1° de Mayo	ET-006	Granodiorita	53/176	80/260	25/352		
1° de Mayo	ET-009	Granodiorita	64/318	71/077	49/184		
1° de Mayo	ET-010	Granodiorita	57/335	72/188	63/081		
Santa Bárbara – Nueva Imagen	ET-007	Granodiorita	78/277	36/005	76/198	34/185	
Santa Bárbara – Nueva Imagen	ET-008	Granodiorita	78/255	43/187	35/004		
Santa Bárbara – Nueva Imagen	ET-011	Fonolita	83/262	33/343	50/188	20/200	
Hacia El Desarrollo	ET-004	Gabrodiorita	65/202	79/096	48/265		
Hacia El Desarrollo	ET-005	Granodiorita	71/213	83/053	32/332		
	ET-012	Fonolita	70/189	84/297	83/347	36/353

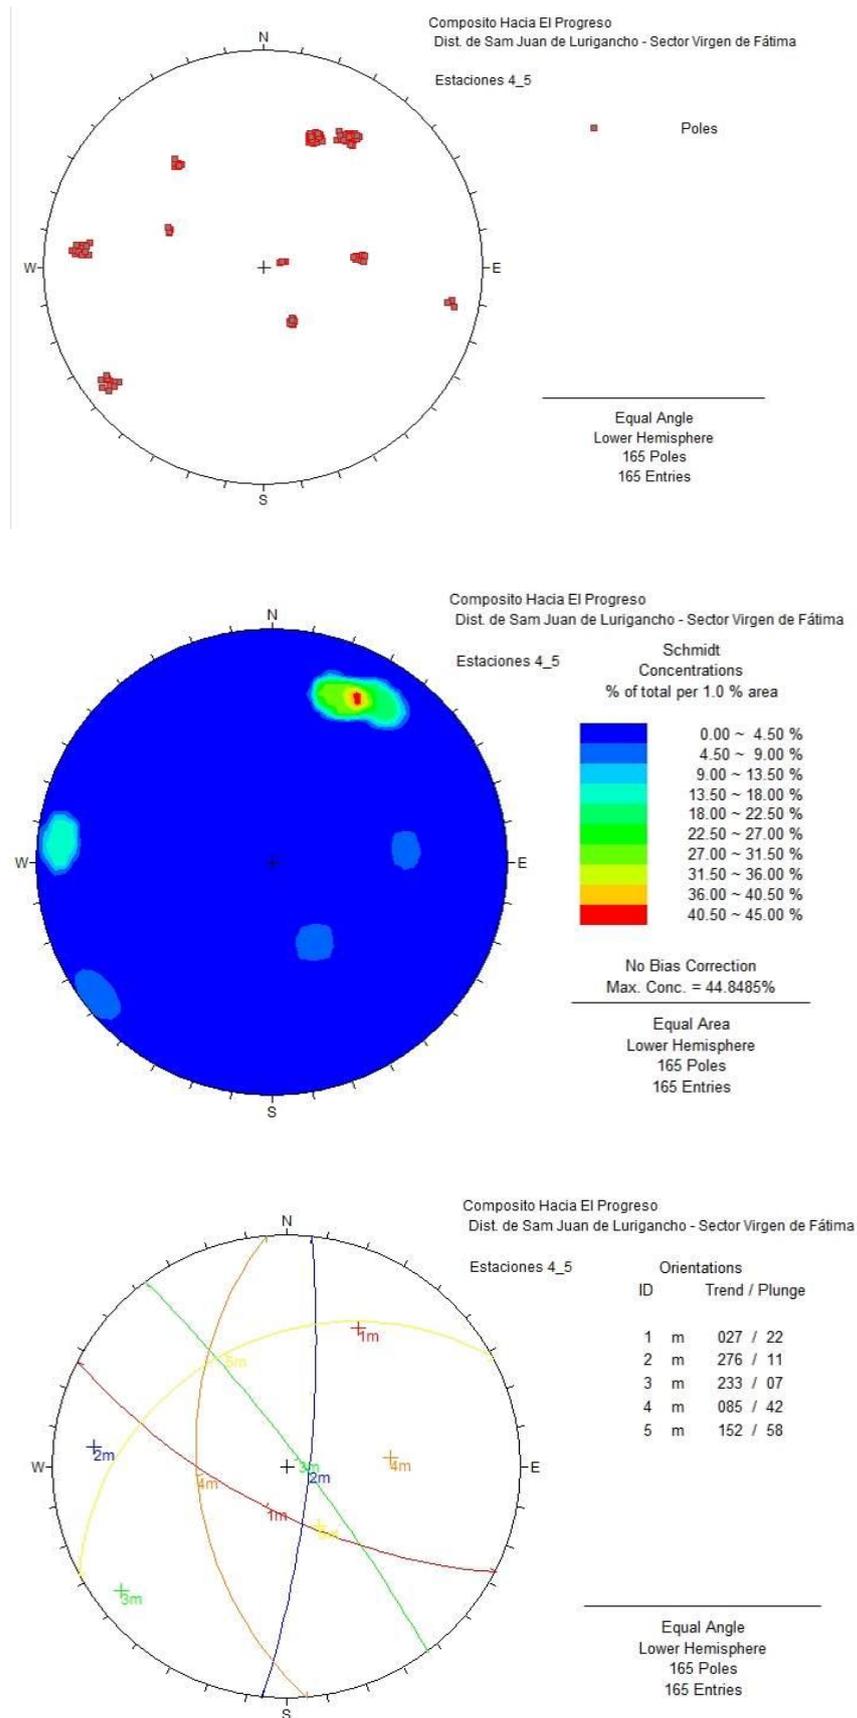
Figura N° 10: Agrupación Hacia el Desarrollo

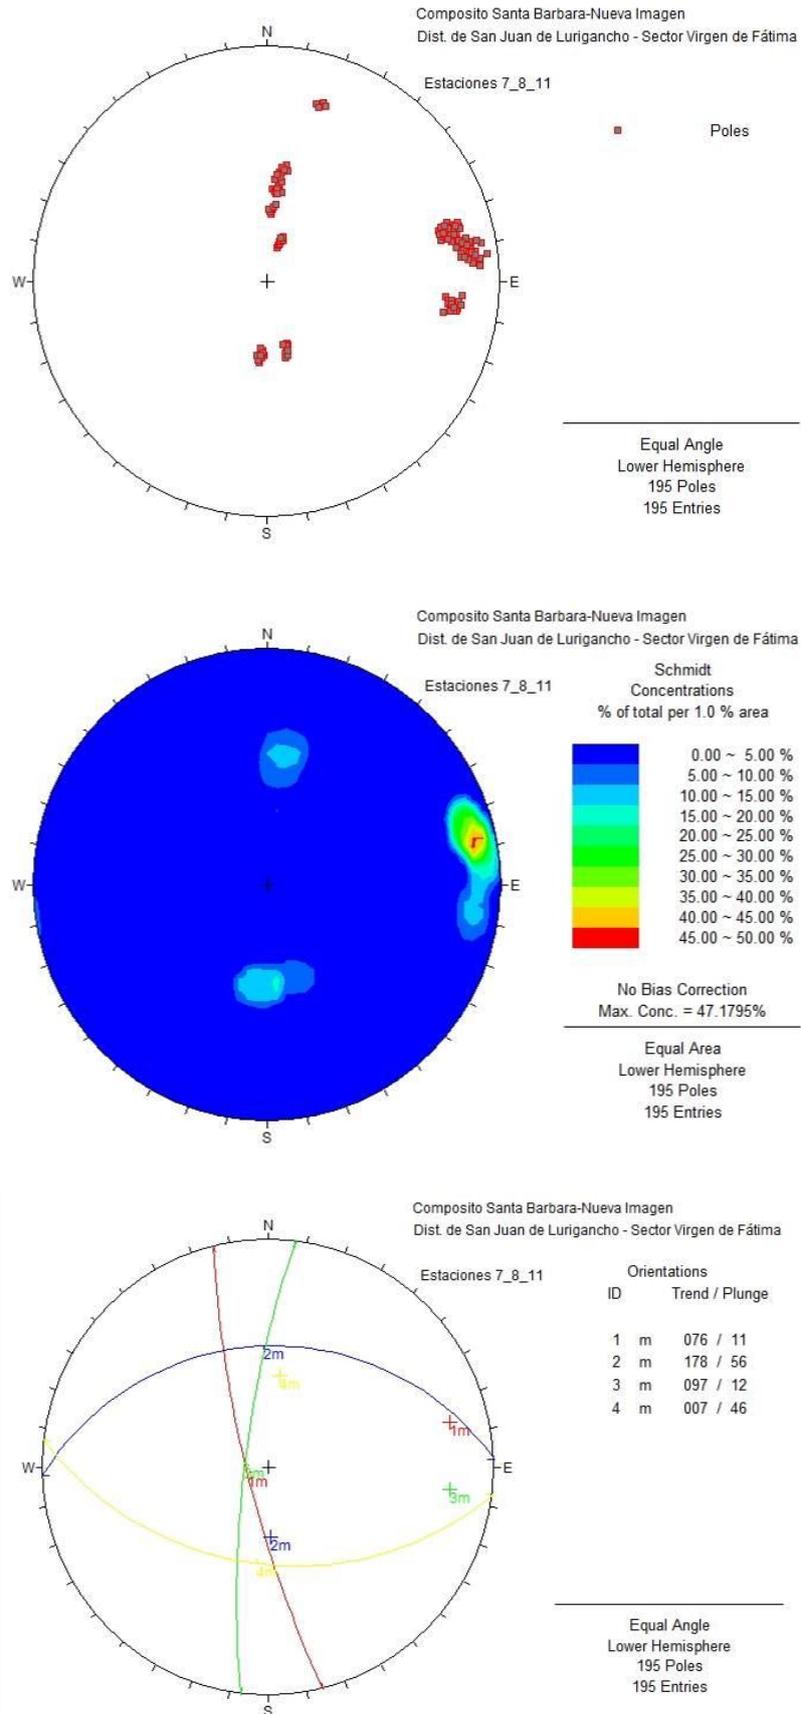
Figura Nº 11: Santa Bárbara – Nueva Imagen
