**INSTITUTO NACIONAL DE DEFENSA CIVIL
(INDECI)**

**MAPA DE PELIGROS, PLAN DE USOS DEL SUELO ANTE
DESASTRES Y MEDIDAS DE MITIGACIÓN**

**LADERAS DE SAN JUAN DE LURIGANCHO
SECTOR VIRGEN DE FATIMA QUEBRADA CANTOGRANDE**

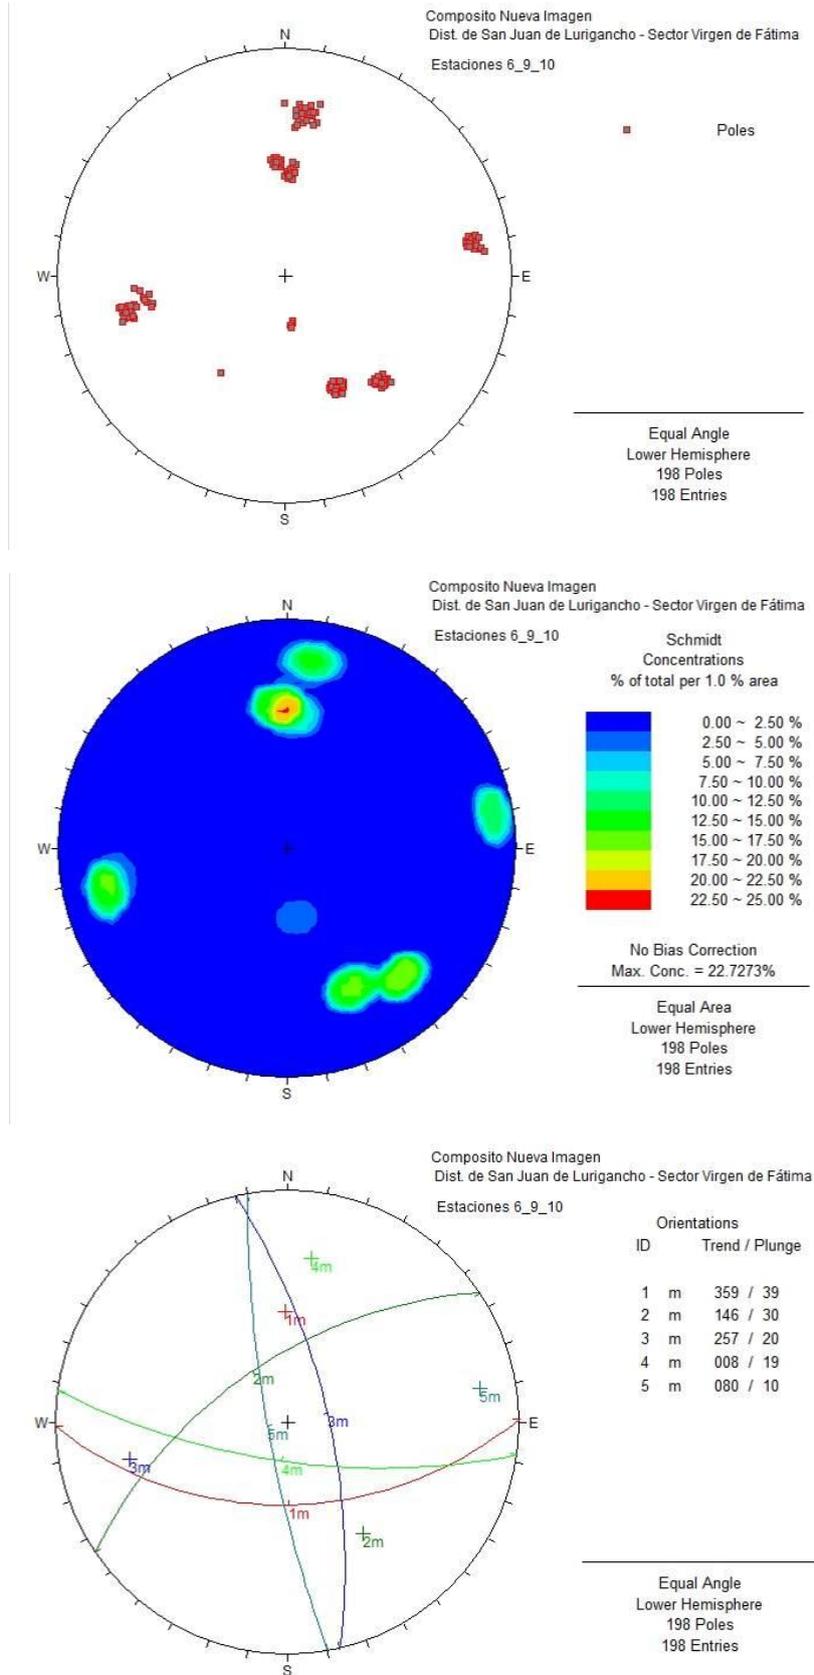
Figura N° 12: Agrupación 1º De Mayo

En las Figuras N° 09, 10, 11, 12 y 13 se presentan los datos orientacionales de los sectores mencionados; así como el Compósito General respectivamente.

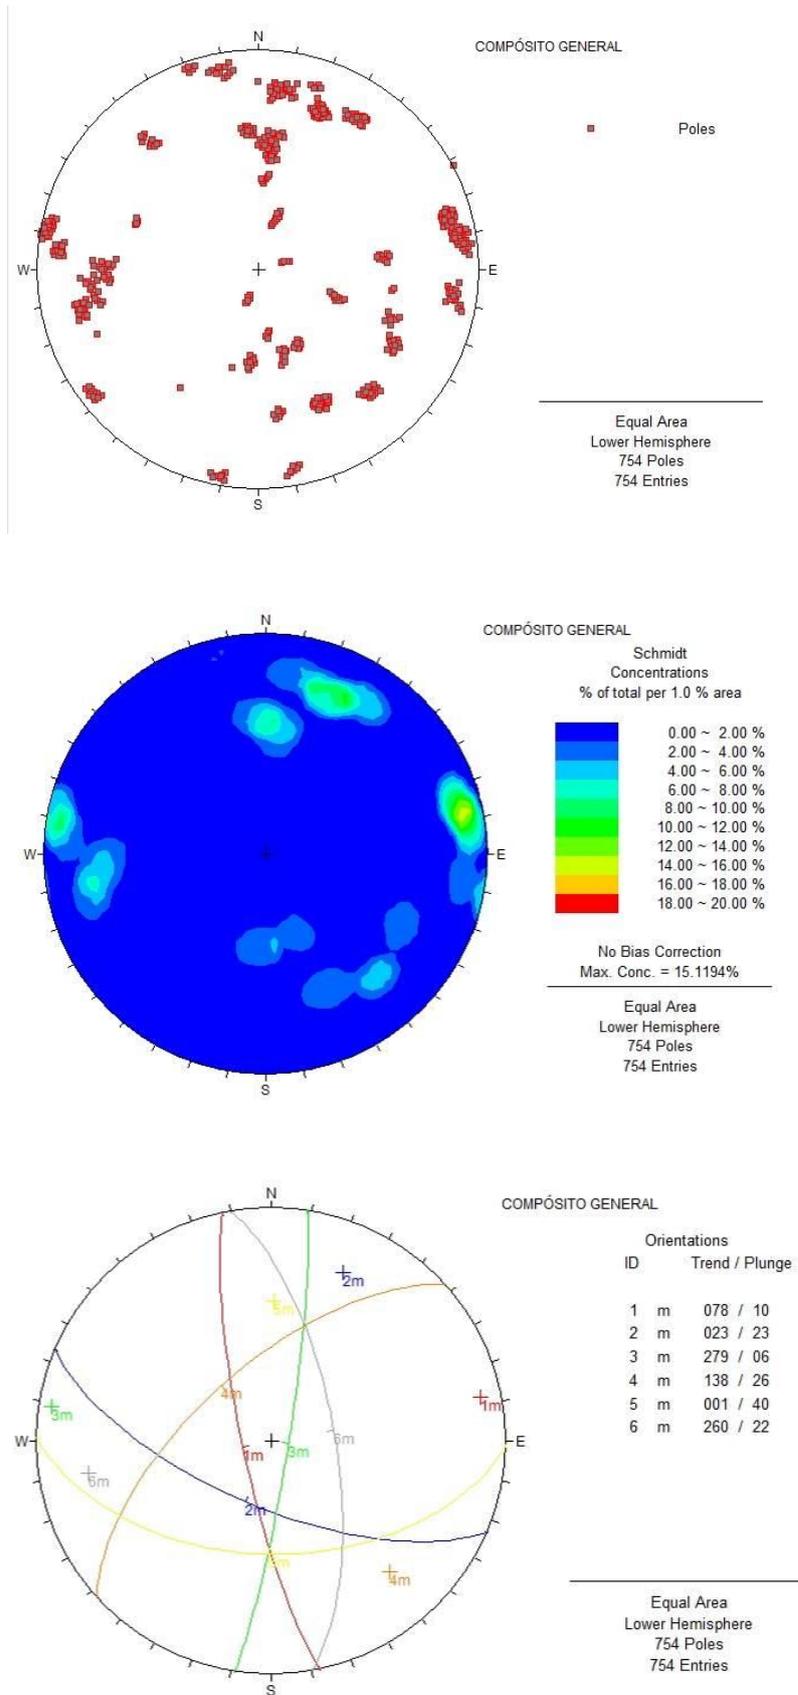
Figura N°13: Compósito General para el sector Virgen de Fátima

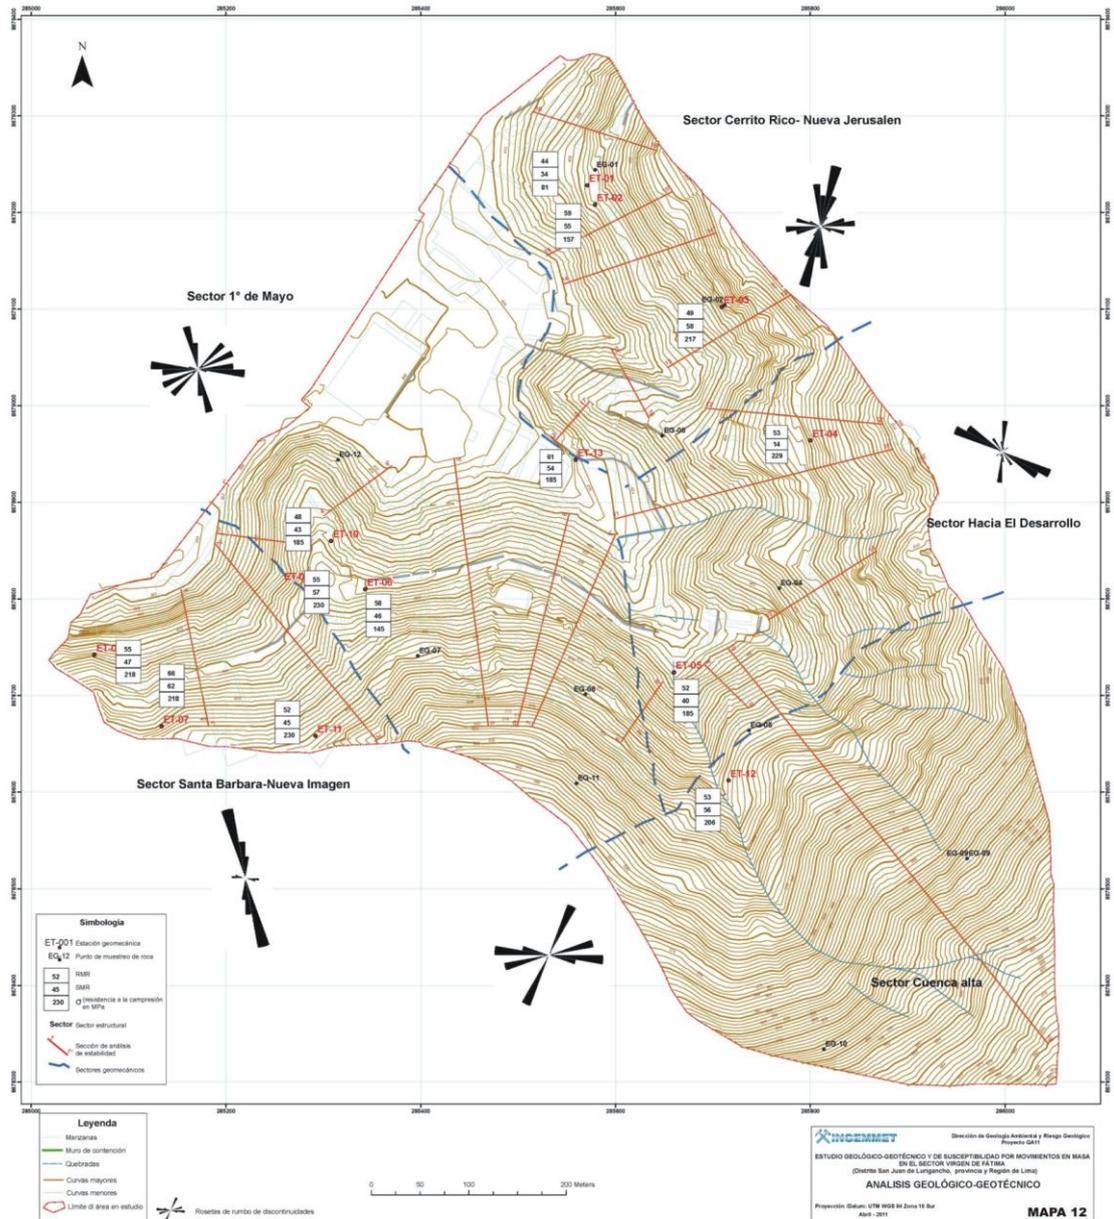
Mapa N° 12 Análisis Geológico Geotécnico

En los sectores estructurales Cerrito Rico-Nueva Jerusalén, Santa Bárbara – Nueva Imagen y 1° de Mayo, el patrón estructural está definido por dos familias estructurales Norte – Sur y dos estructuras Este – Oeste, con buzamientos hacia el Sur. El Sector Hacia El Desarrollo presenta un patrón estructural común en el área, es decir dos familias de discontinuidades Norte – Sur. En el Cuadro N° 4.4-12 se presentan las orientaciones de las agrupaciones de discontinuidades presentes en el área de estudio.

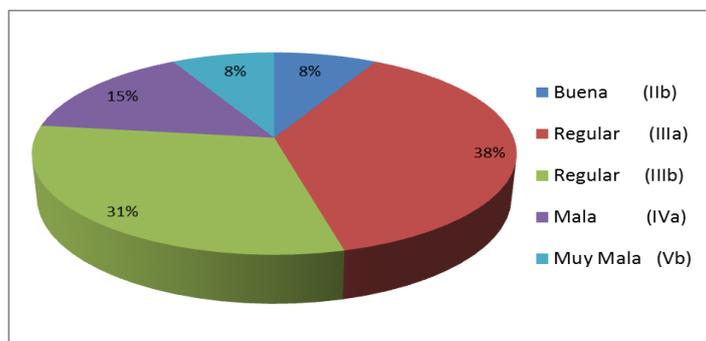
Figura 14: Distribución porcentual de calidades de la masa rocosa en el Sector Virgen de Fátima (San Juan de Lurigancho).

TALUD NORTE	ET-009	ET-10	ET-11	ET-12	ET-13			
B I E N I A W S K I	RESIS. COMPRESIVA	11	10	11	11	12			
	RQD	10	11	11	13	17			
	ESPACIADO	8	8	7	8	8			
	CONDICIÓN DE DISC.	13	6	10	18	11			
	AGUA	13	13	13	13	13			
	RMR	55	48	52	63	61			
	CALIDAD (RMR)	III	III	III	II	II			
	CORRECCIÓN TAL.(-)	-3	-5	-7	-7	-7			
	SMR	52	43	45	56	54			
	CALIDAD (SMR)	IIIa	IIIb	IIIb	IIIa	IIIa			
DESCRIPCION	REGULAR	REGULAR	REGULAR	REGULAR	REGULAR

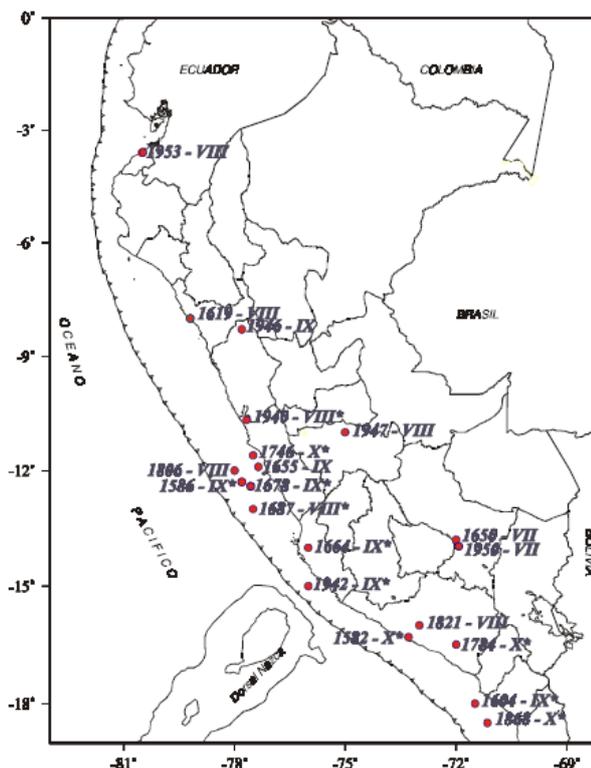
Figura N° 15 Localización epicentral de los sismos históricos entre 1513 y 1939, de intensidades mayores a VII en la escala MM (Silgado, 1978, IGP, 2000). Estos sismos fueron acompañados de Tsunamis los cuales están señalados por (*)

En la región Sur, ocurrieron sismos muy importantes en 1604 (IX MM), 1784 (X MM) y 1868 (X MM) que destruyeron principalmente a las ciudades de Arequipa, Moquegua, Tacna, Puno y Norte de Chile. El terremoto de 1868 habría producido una longitud de ruptura del orden de 500 Km y un tsunami con olas de 12 a 16 metros de altura (Figura N° 15).

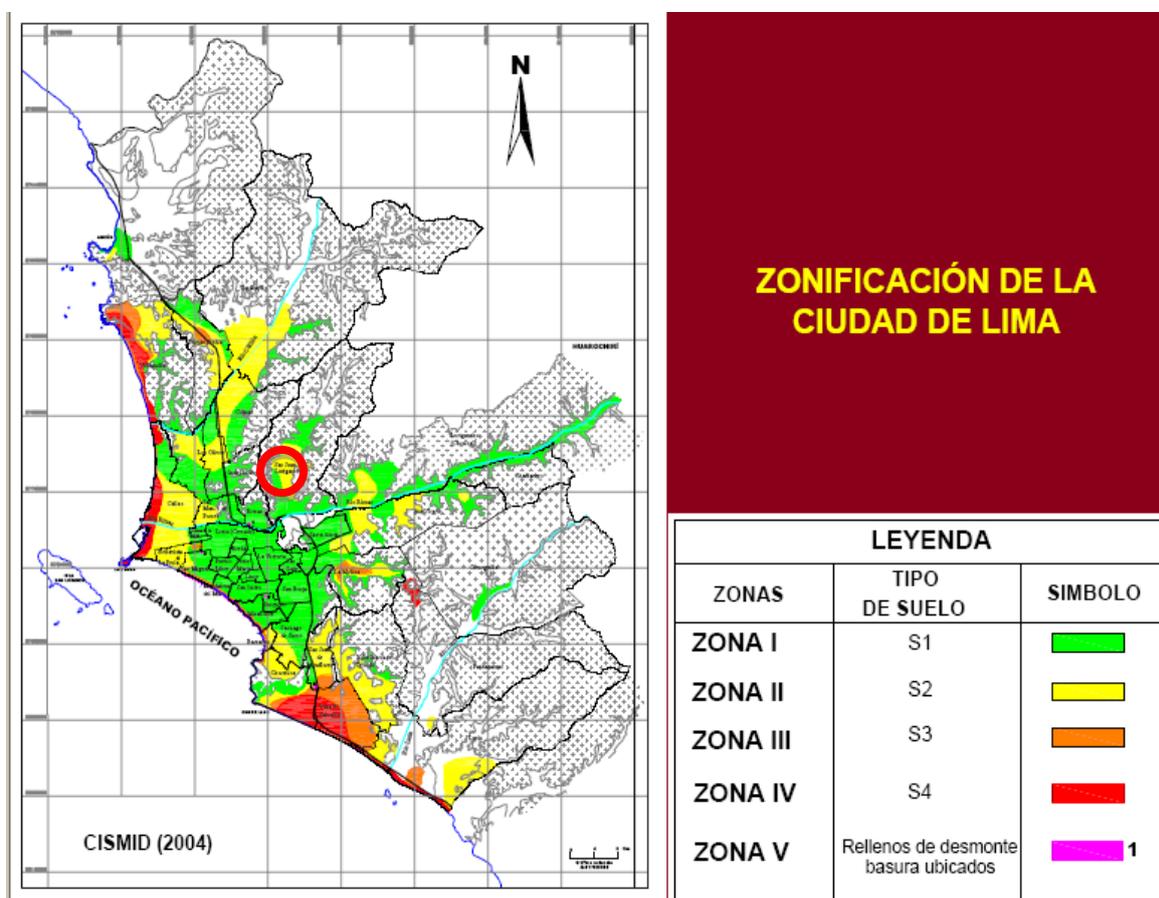
Figura N° 16: Ubicación de San Juan de Lurigancho en el Mapa de Zonificación sísmica de la ciudad de Lima (CISMID, 2004).

De acuerdo a los estudios de microzonificación sísmica del Centro Peruano-Japonés de Investigaciones Sísmicas y Mitigación de Desastres (CISIMID, 2003) elaborados para la Asociación Peruana de Empresas de Seguros (APESEG), se pueden identificar las siguientes zonas sísmicas en Lima Metropolitana (Figura N° 16):

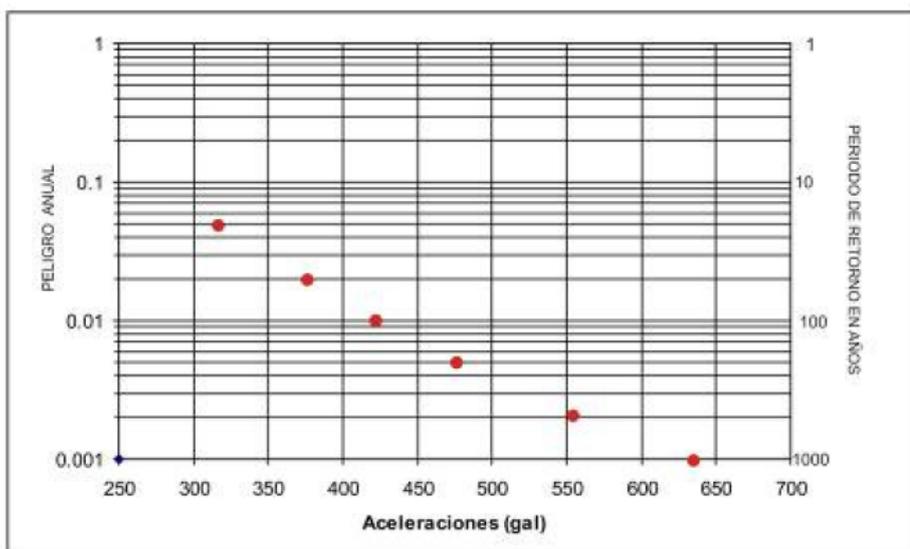
Figura Nº 17. Curva de Peligro Sísmico Anual calculado para La Quebrada Canto Grande (Vásquez, J. 2009).

Sin embargo, para una mayor aproximación se presenta la curva de probabilidad de ocurrencia de aceleraciones máximas y sismos de gran magnitud para la Quebrada Canto Grande (Figura N° 17), de donde se deduce que en esta zona se produciría una aceleración máxima de 553 gals con una probabilidad de 0.002%, siendo el periodo medio de retorno del sismo que produce dicha aceleración de 900 años. Aceleraciones del orden de 317 gals se producirían con un porcentaje de probabilidad de 0.05% con periodos de tiempo de 60 años en promedio (Vásquez, 2009).

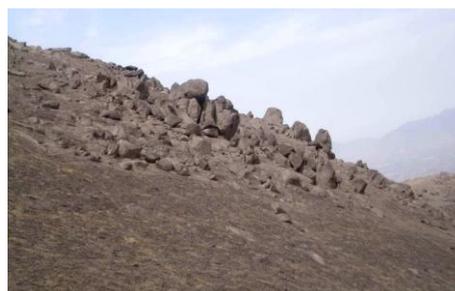
Foto N° 30: Ladera de pendiente fuerte, donde se observan bloques de roca que pueden volcarse. A.H. Hacia El Desarrollo.

Se han localizado tres sectores con probabilidad de producirse caídas de roca, estos son: las partes alta de los AAHH. Hacia El Desarrollo (Foto N° 30 y 31), Raíces de Jicamarca y Ampliación 1° De Mayo.

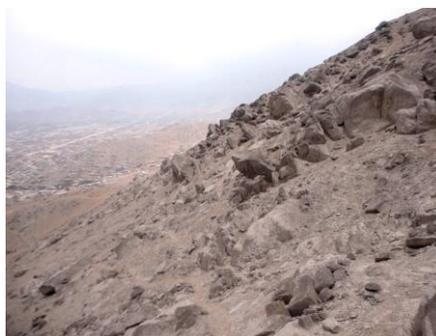
Foto N°31: Canchales en la parte alta del A.H. Hacia El Desarrollo.

En las laderas que rodean estos AAHH., se aprecian depósitos de caídas antiguos y recientes. Estas se caracterizan por ser acumulaciones inconsolidadas de fragmentos de roca con tamaños entre 0,30 a 2,0 m, de formas angulosas, subangulosas y algunas subredondeadas (esta última por meteorización esferoidal); con escasa matriz.

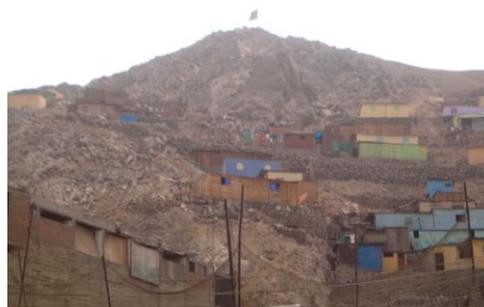
Foto N° 32: Bloques de roca colgados en la parte alta del Cerro Negro, los cuales constituyen zonas críticas a desprendimiento de rocas y derrumbes. A.H. Hacia El Desarrollo.

En la Foto N° 32 se observan ejemplos de este tipo de procesos en el sector de estudio.

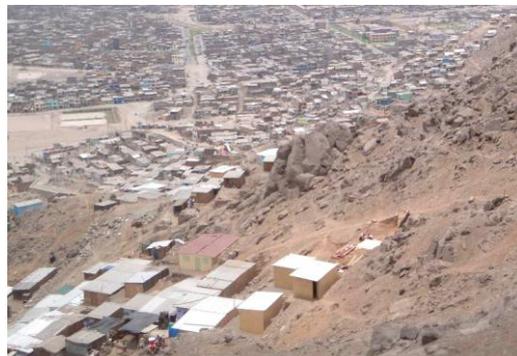
Foto N°33: Depósitos inconsolidados dispuestos de manera inestable, constituyendo zonas críticas a desprendimiento de rocas y derrumbes. A.H. Hacia El Desarrollo.

En el sector de estudio, se han reconocido sectores susceptibles a este tipo de proceso en las partes altas de los AA.HH. Cerrito Rico, Reincorporación y Hacia El Desarrollo (Fotos N° 33, 34 y 35).

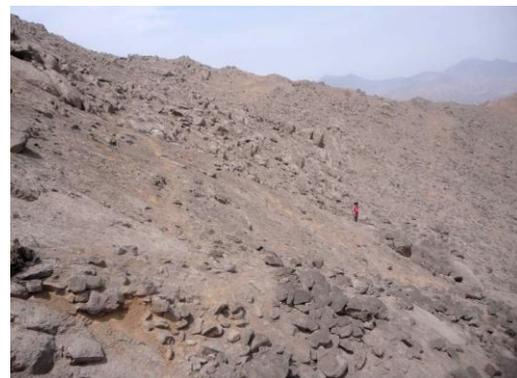
Foto N°34: Cabeceras de la quebrada Cerro Negro.

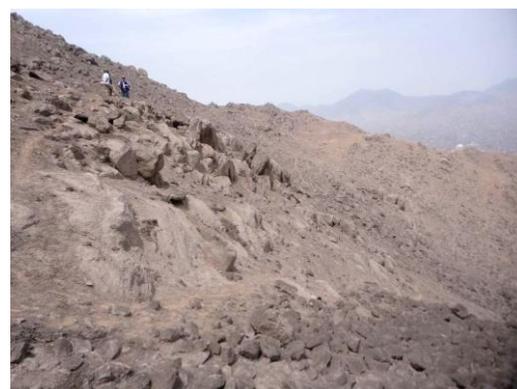
Foto N° 35: Bloques de roca inestable producto de la meteorización, que pueden caer desde las cabeceras de la quebrada Cerro Negro hacia el cauce. A.H. Ampliación 1° De Mayo.

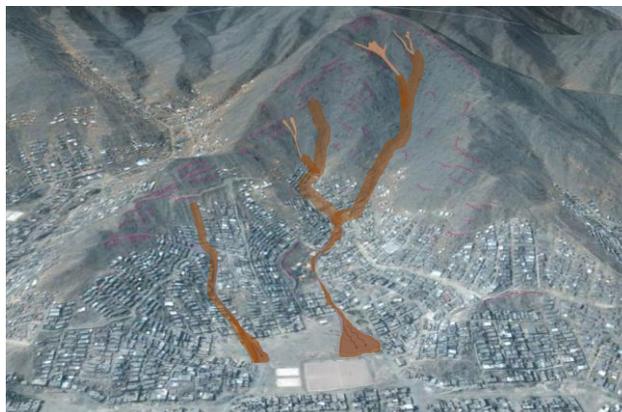
Figura N°18: Flujos de detritos que pueden reactivarse con lluvias excepcionales en el sector Virgen de Fátima. El flujo de la derecha corresponde a la quebrada Cerro Negro (Imágenes satelitales tomadas de Google Earth, 2010).

En el área de estudio también se ha identificado la presencia de flujos de detritos que pueden reactivarse con lluvias excepcionales como el que se ha observado en la quebrada Cerro Negro (Figura N° 18).

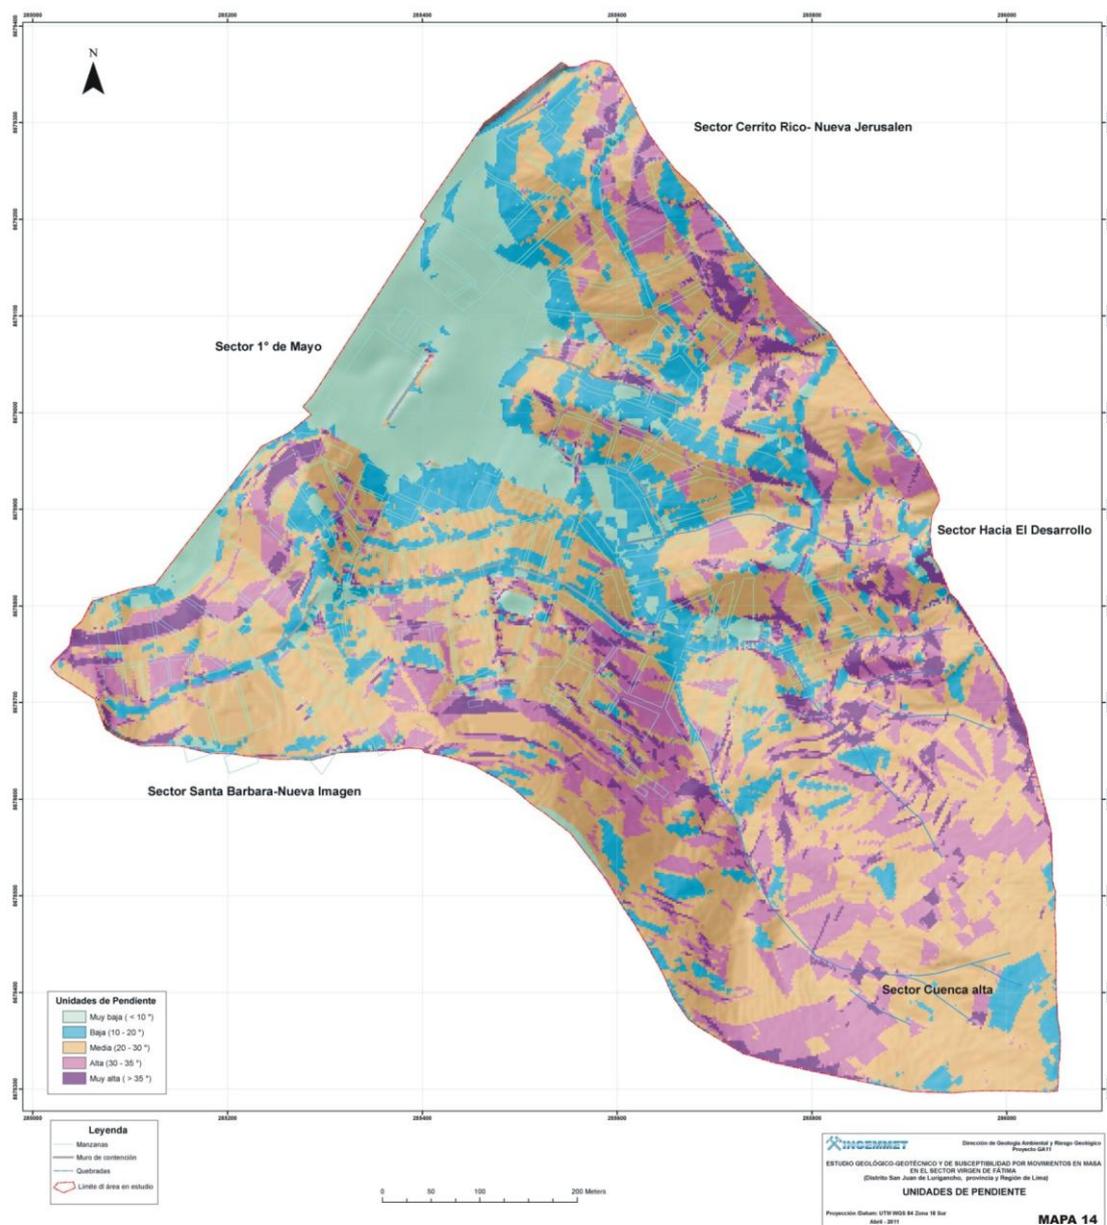
Mapa N° 14 Unidades de pendientes

- **P-4 Fuerte:** Laderas entre 30° y 35° de pendiente, susceptibles a la ocurrencia de movimientos en masa, siempre y cuando se presente suelo inconsolidado o poco consolidado, o el substrato rocoso fracturado.

- **P-5 Muy fuerte:** Laderas con pendientes sobre los 35°, donde es más probable que se produzcan desprendimientos de roca, siempre y cuando la roca esté fracturada a muy fracturada. El detonante serían los sismos.

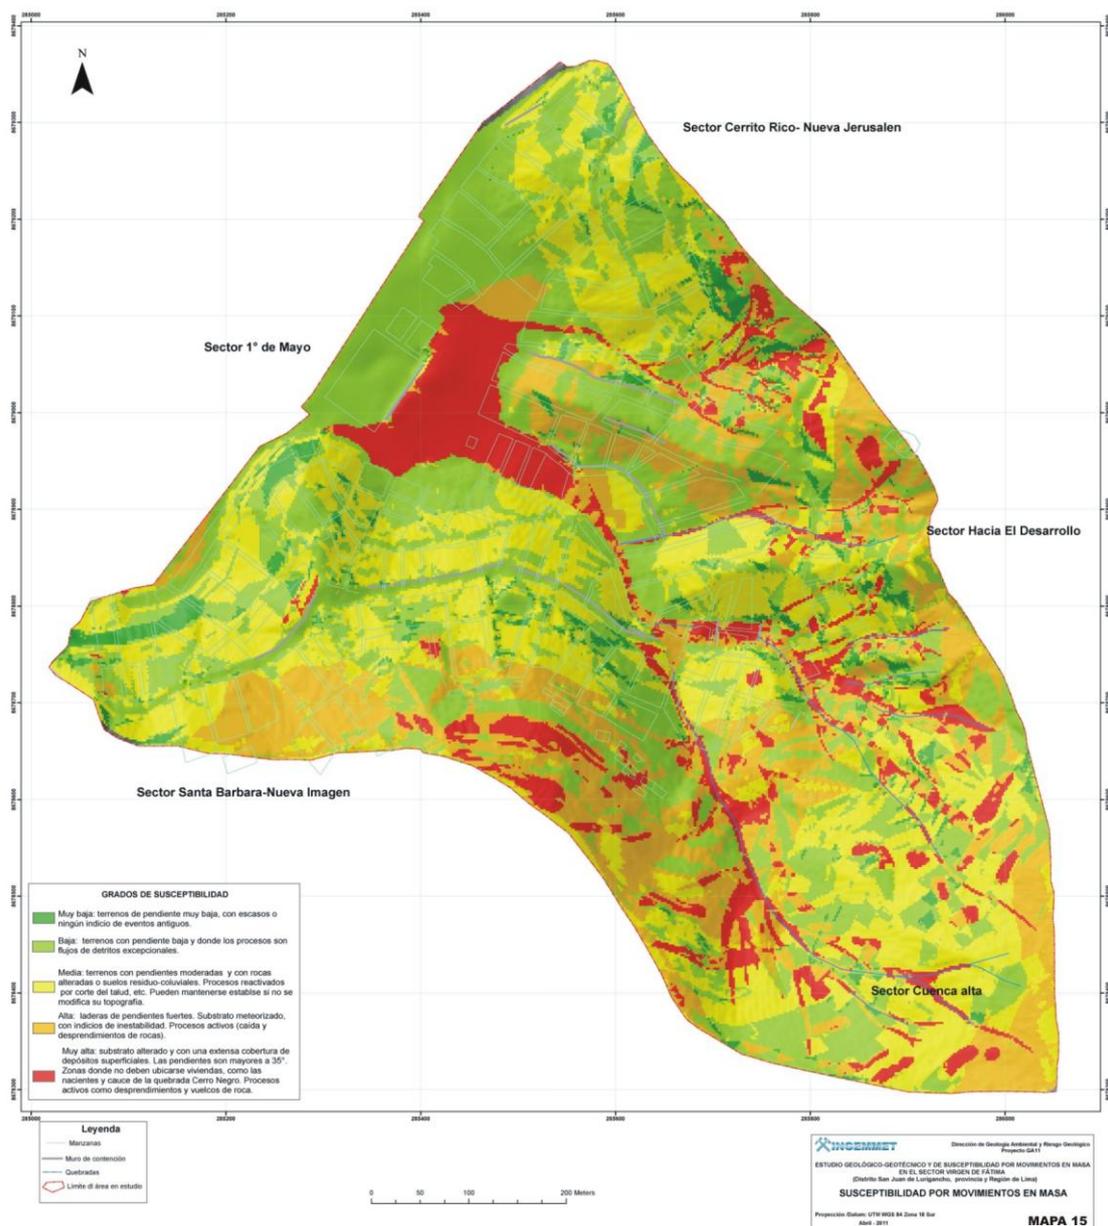
Mapa N° 15 Susceptibilidad por Movimientos en masa

Corresponde al 11% del área de estudio. Por sus características ingeniero-geológicas, concentra un número importante de depósitos de movimientos en masa activos y con indicios de reactivación. Corresponde a un substrato constituido por granodioritas fracturadas y alteradas con una extensa cobertura de depósitos superficiales. Las pendientes son mayores a 35°. En su mayoría constituye zonas donde no se han ubicado viviendas ni deberían ubicarse como las nacientes de la quebrada Cerro Negro. Diversos sectores de los AAHH. Ampliación 1° De Mayo y Hacia El Desarrollo se ubican en terrenos de susceptibilidad muy alta a la generación de movimientos en masa principalmente del tipo desprendimientos de roca.

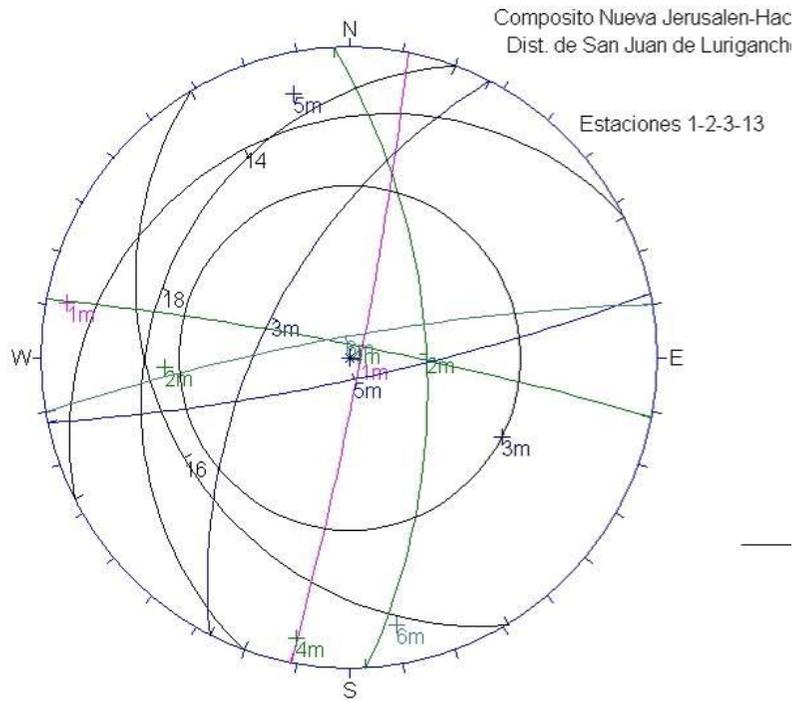
$\emptyset = 32^\circ$
 T14: Estable
 T18: Vuelco con S1. Rotura planar con S3 y cuñas con S3-S4, S3-S5 y S3-S6 con $TC > 60^\circ$
 T16: Cuñas con S3-S5 si $TC > 50^\circ$

Figura N° 19. Análisis cinemático del Sector Cerrito Rico-Nueva Jerusalén INGEMMET, 2010.

Utilizando la información de los Cuadros 4.4.11 y 4.4.12; la geometría de los taludes y un ángulo de fricción de 32°, se ha efectuado el análisis cinemático con fricción para cada una de las estaciones de mapeo geomecánico y para las zonas geomecánicas. Los resultados de estos análisis se presentan en el cuadro 9 y en las figuras 19, 20, 21 y 22, sólo para el último.

El análisis se ha realizado con tres taludes naturales (Figura N° 11). El talud denominado 14 (T14) es estable. Para el talud denominado 18 (T18) se tienen posibilidades de rotura por vuelco con el Set de discontinuidades 1 (S1) y si se corta el talud con ángulos mayores a 60°: rotura planar con el S3, además descalzarían cuñas con los Sets S3-S4, S3-S6 y S3-S5. Para el T16, la cuña S3-S5 descalzaría si se corta el talud con ángulos mayores a 50°.

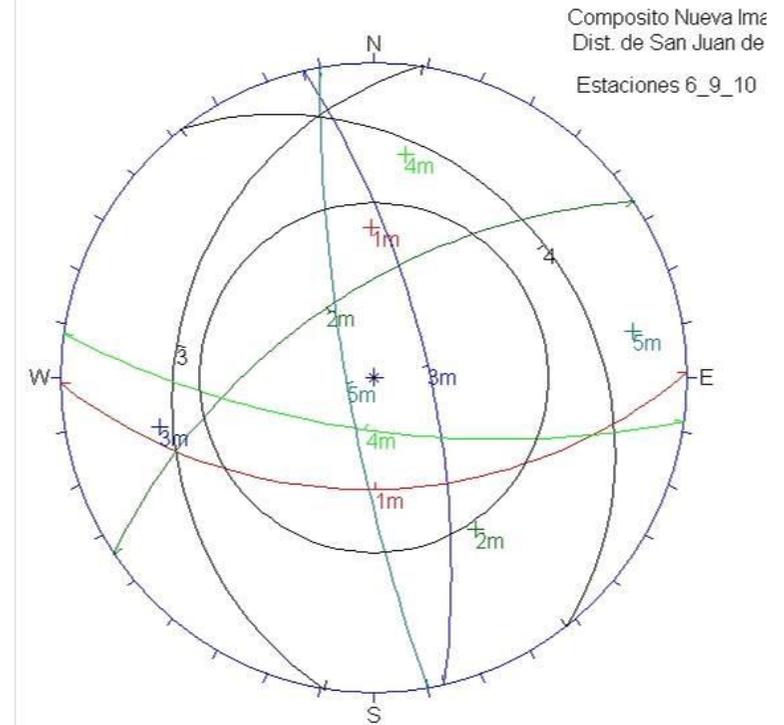
$\emptyset = 32^\circ$
 T3: Cuñas con S2-S4 y grieta de tracción, si $TC > 35^\circ$
 T4: Cuñas con S2-S3 y grieta de tracción, si $TC > 75^\circ$

Figura N° 20. Análisis cinemático del Sector 1° de Mayo. INGEMMET, 2010.

Esta zona fue analizada con dos taludes naturales, no presentando posibilidades de inestabilidad estructuralmente controladas, salvo si corta el talud para obras de infraestructura y vivienda. Para el talud T3, se tienen posibilidades de rotura por cuñas S2-S4 con grieta de tracción, si se corta el talud con ángulos mayores a 35° y para el T4, la posibilidad de rotura por cuña con S2-S3 con grieta de tracción, si se corta el talud con ángulo superior a 75°.

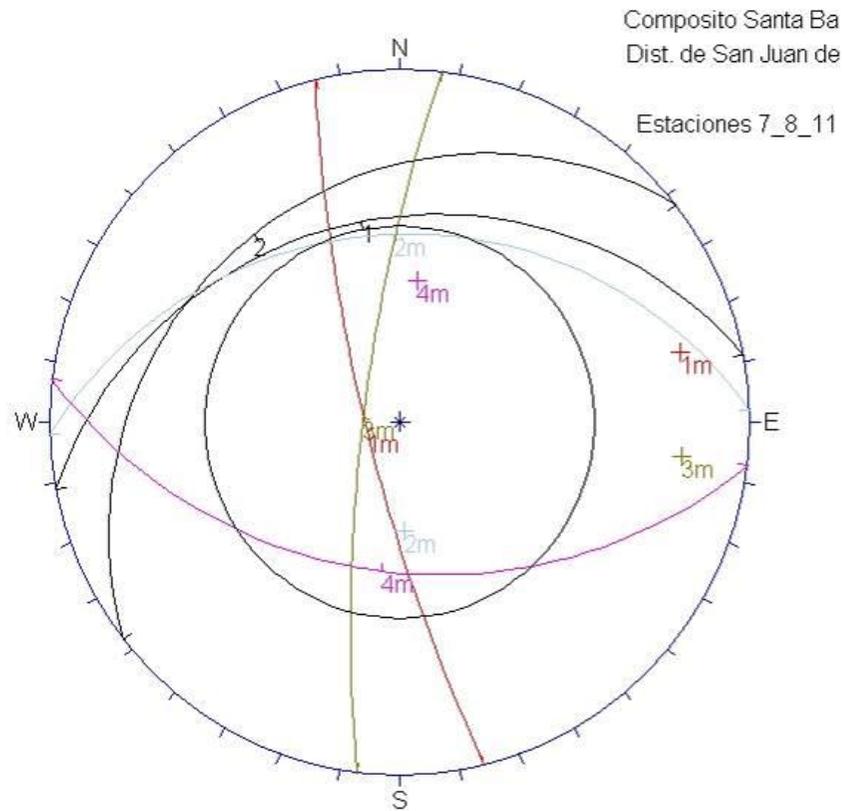
T1: Rotura planar con S2 y cuñas con S1-S2 y S2-S3,
si $TC > 30^\circ$

T2: Cuñas con S1-S2 y S2-S3, si $TC > 35^\circ$

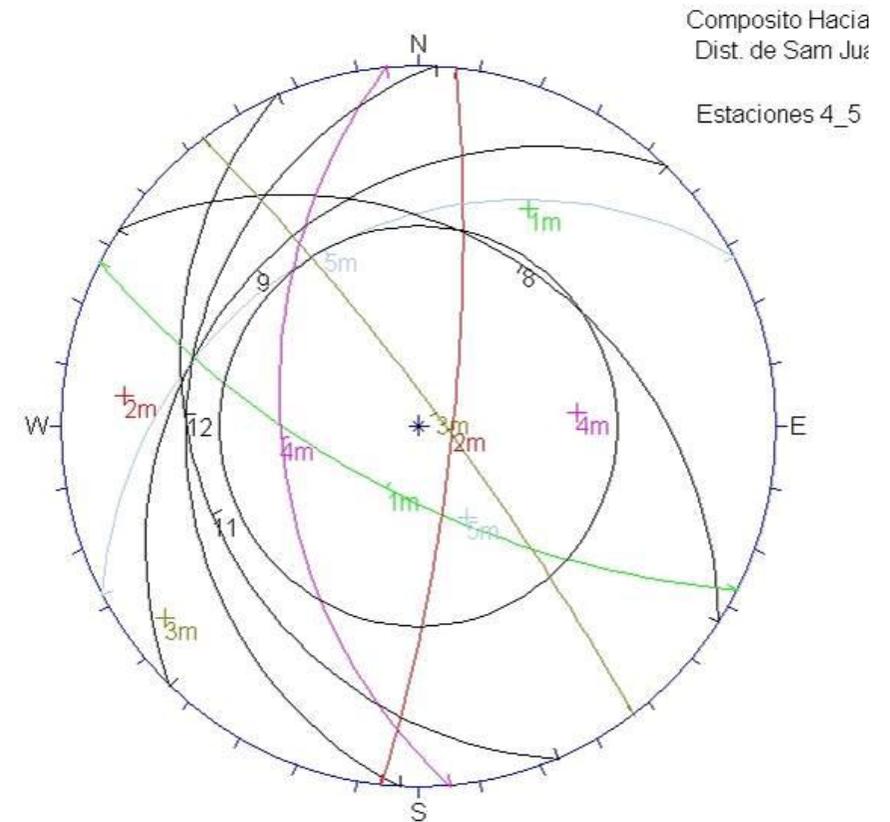
T8: Estable

T9: Rotura planar con S5 y cuñas con S3-S4, S4-S5 y
S1-S4, si $TC > 50^\circ$

T11 y T12: Rotura planar con S4 y cuñas con S1-S4 y
S1-S5, si $TC > 50^\circ$

Se trabajó con cuatro taludes naturales y por lo general no presentan posibilidades de inestabilidad estructuralmente controladas, salvo si corta el talud para obras de infraestructura. En el T8 no se observan posibilidades de inestabilidad estructuralmente controladas. En el T9, las posibilidades de rotura planar con S5 y cuñas con S3-S4, S4-S5 y S1-S4 se posibilitarían con cortes de talud superior a los 50°. Para los taludes T11 y T12, las posibilidades de rotura planar con S4, se posibilitan con cortes de talud superiores a los 50°; así como rotura por cuñas con los sets S1-S4 y S1-S5, con cortes de talud superiores a los 50°.

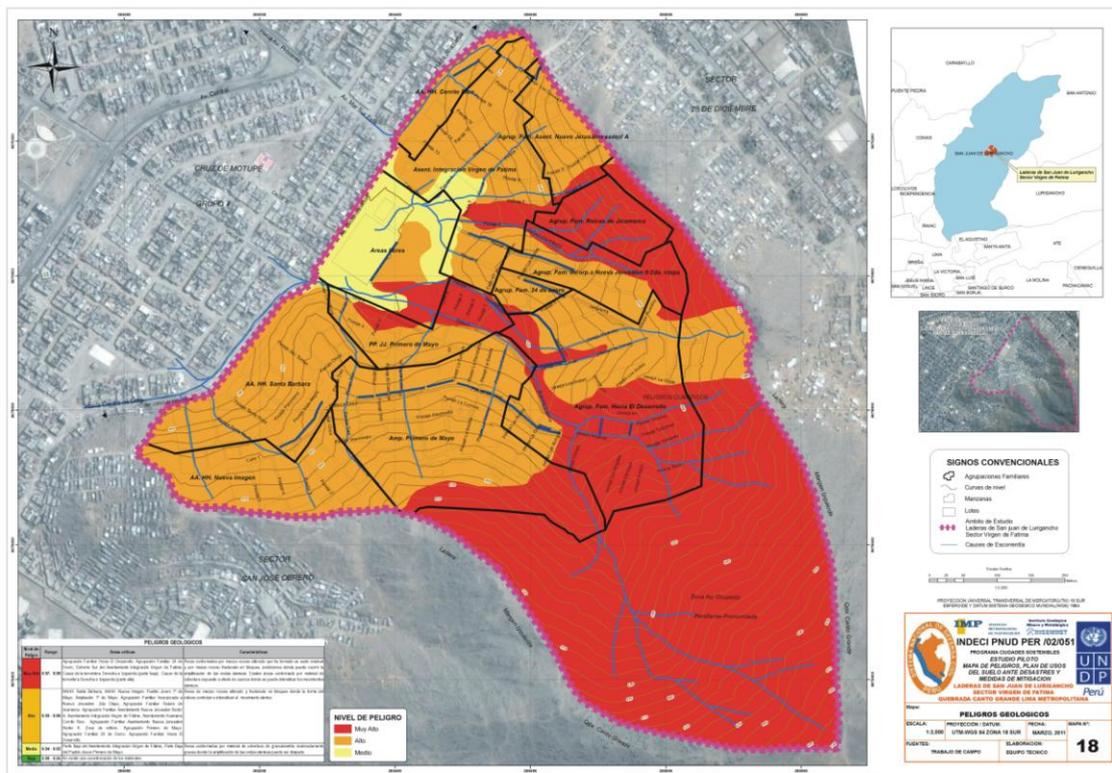
Mapa N° 18 Peligros Geológicos

Muy Alto	0.075- 0.08
Alto	0.06 - 0.07
Medio	0.04 - 0.05
Bajo	0.00 - 0.03

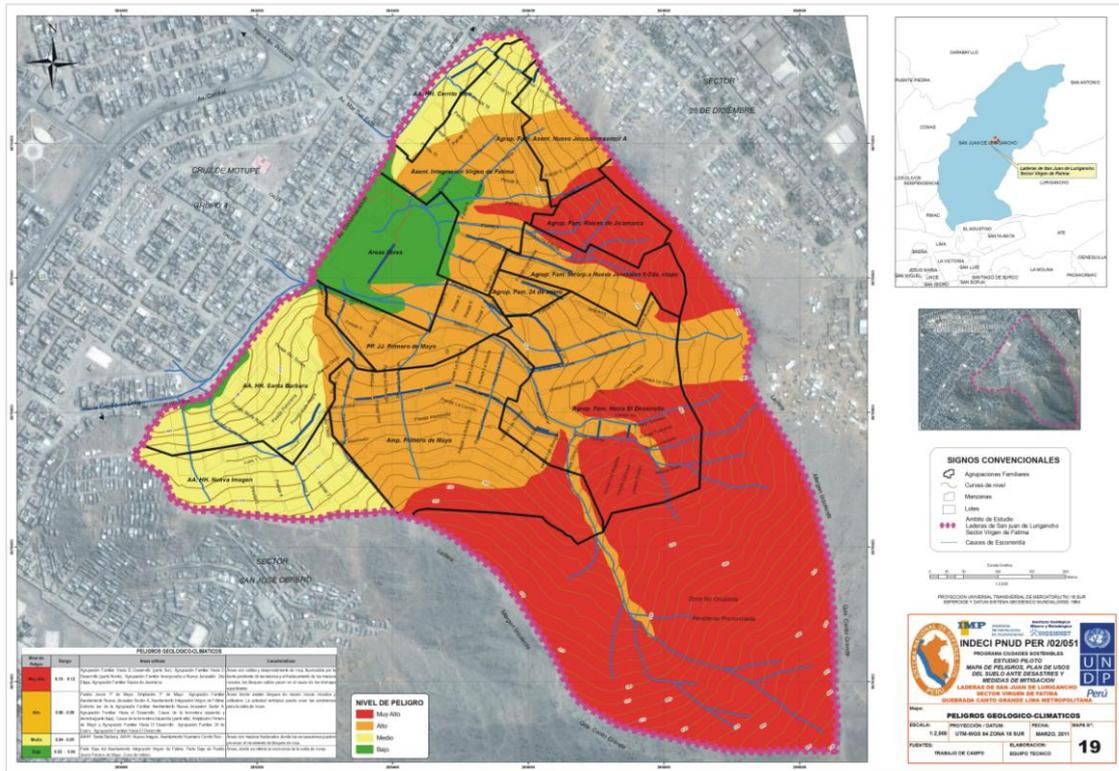
Mapa N° 19 Peligros Geológico Climático

Muy Alto	0.10 - 0.11
Alto	0.06 - 0.09
Medio	0.04 - 0.05
Bajo	0.02 - 0.04

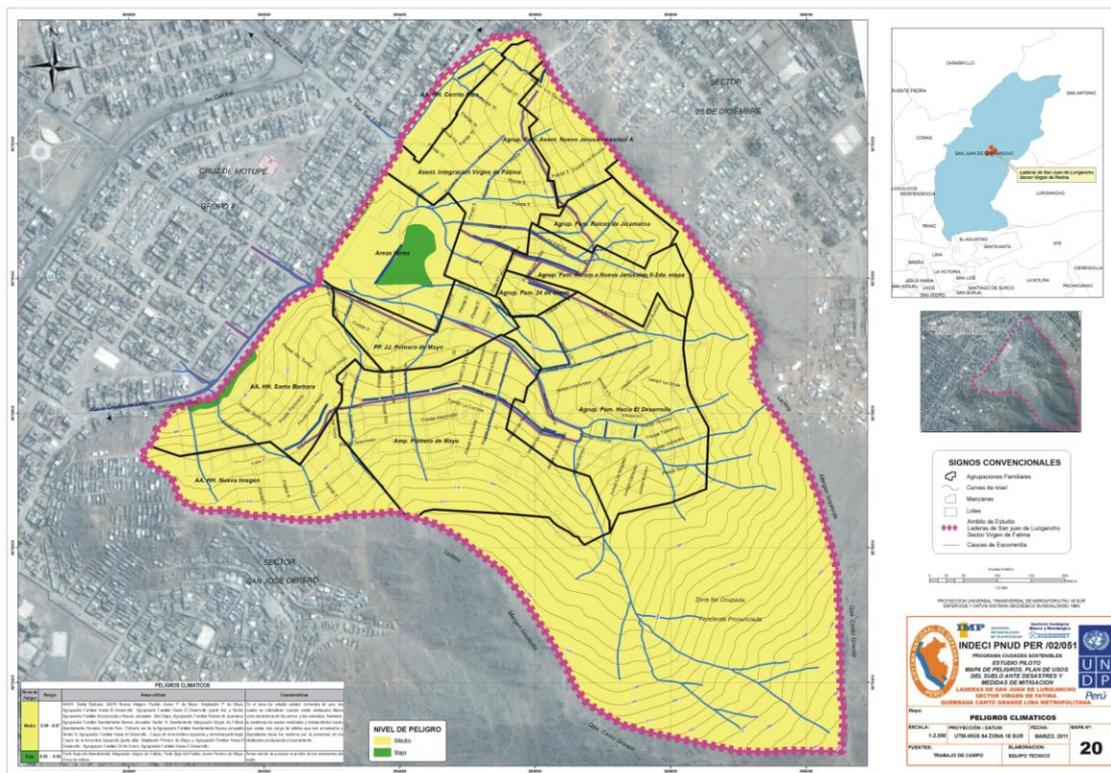
Mapa N° 20 Peligro Climático

Alto	> 0.07
Medio	0.06 - 0.07
Bajo	0.03 - 0.05

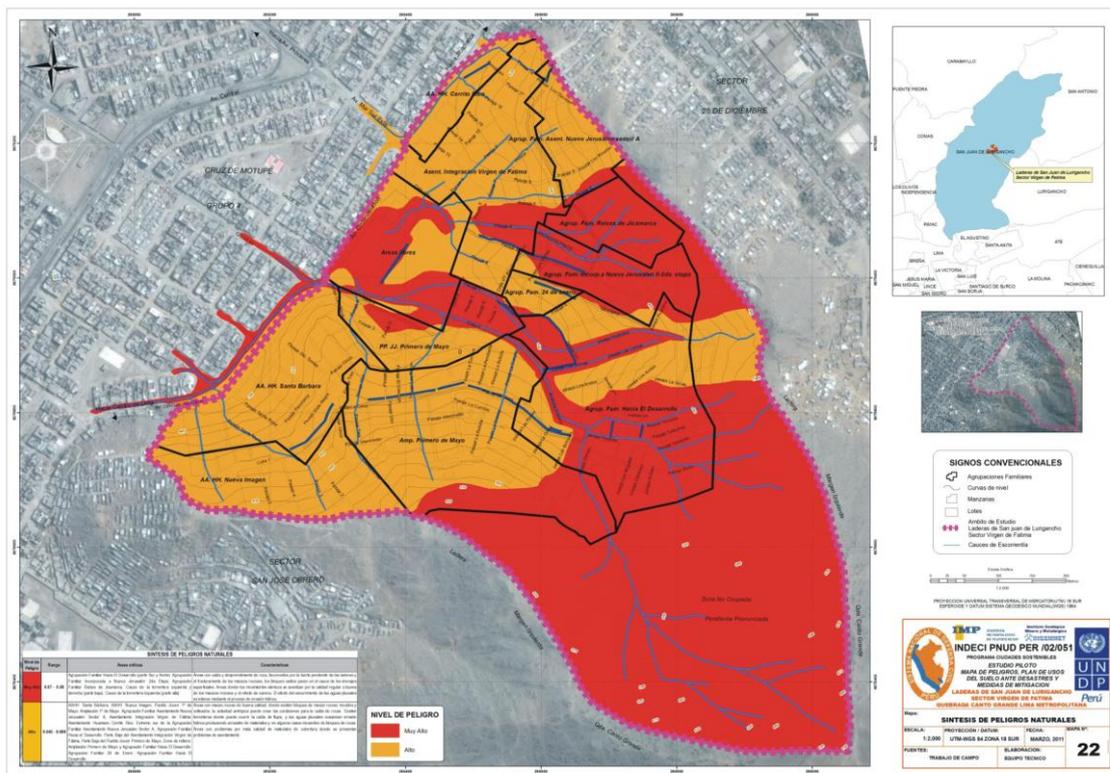
Mapa N° 22 Síntesis de Peligros Naturales

Muy	0.07 - 0.09
Alto	0.045 - 0.069

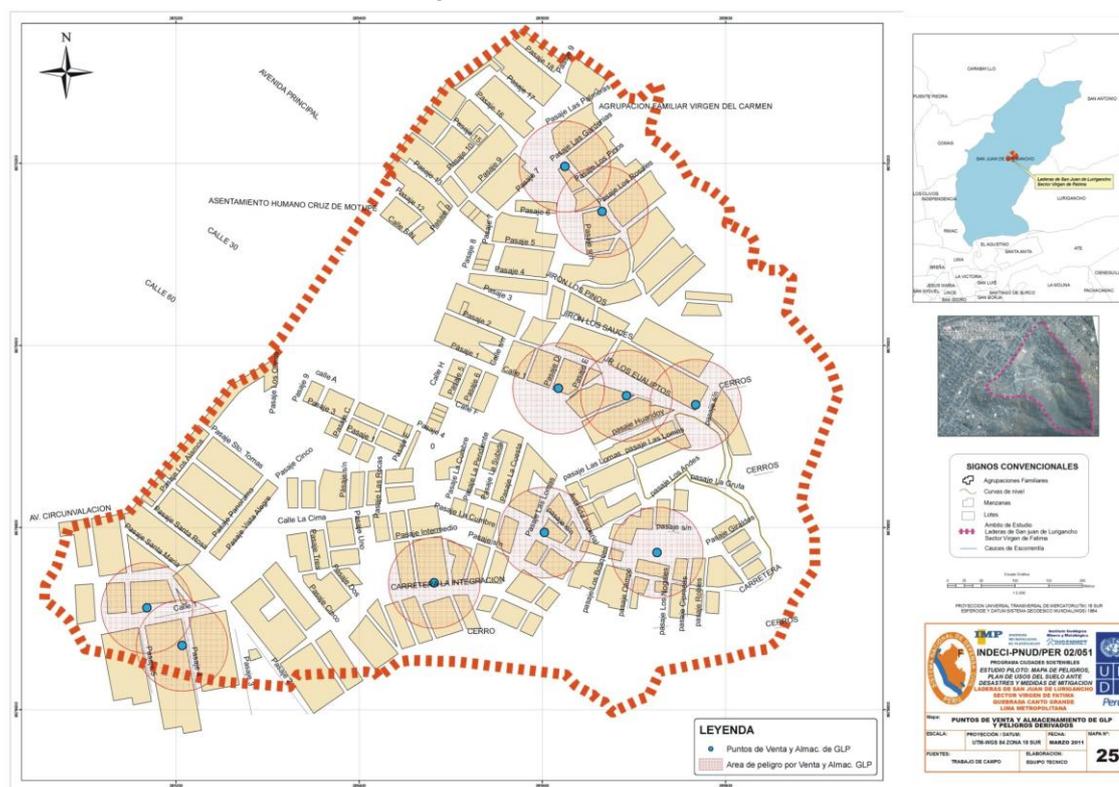
Mapa N° 25 Puntos de venta y almacenamiento de GLP y peligros derivados

- Volumen total.- No identificado.
- Numero de Referencia.- No identificado.
- Categoría de Sustancia.- No identificado.
- Radio Máximo de Peligro.- Aproximadamente 50 m.

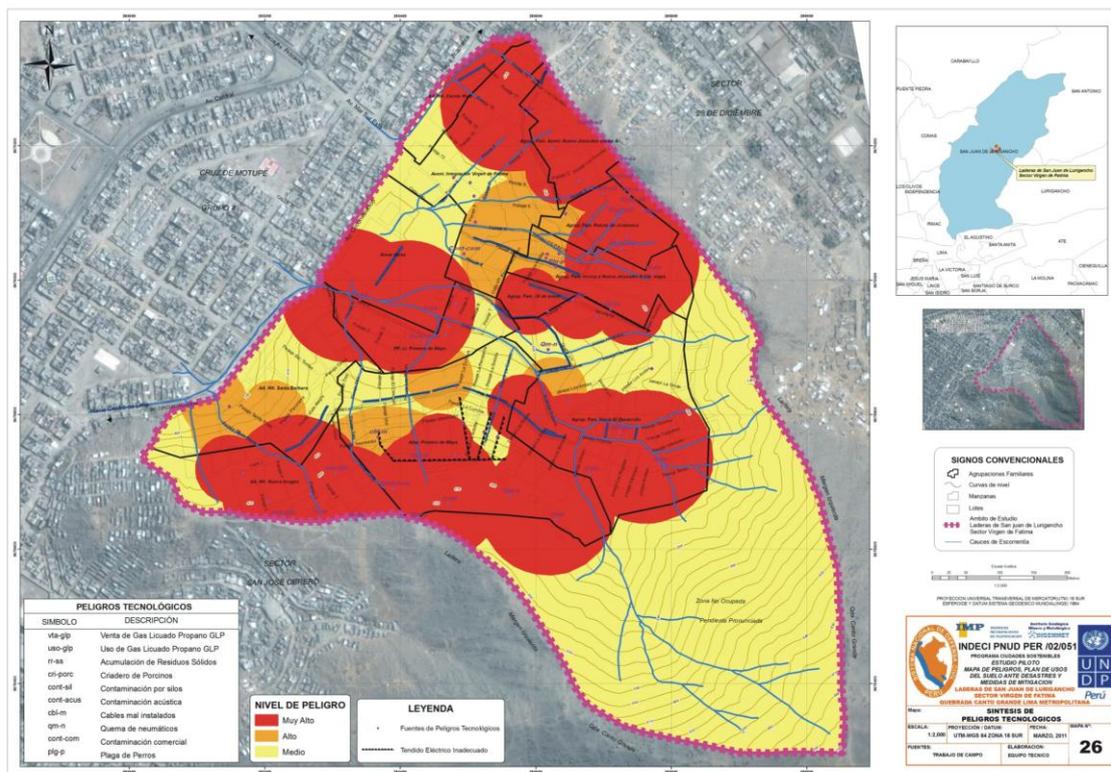
Mapa N° 26 Mapa Síntesis de Peligros Tecnológicos

Para la elaboración del mapa síntesis de peligros tecnológicos se realizó la categorización de los peligros identificados como de contaminación ambiental y por sustancias peligrosas.

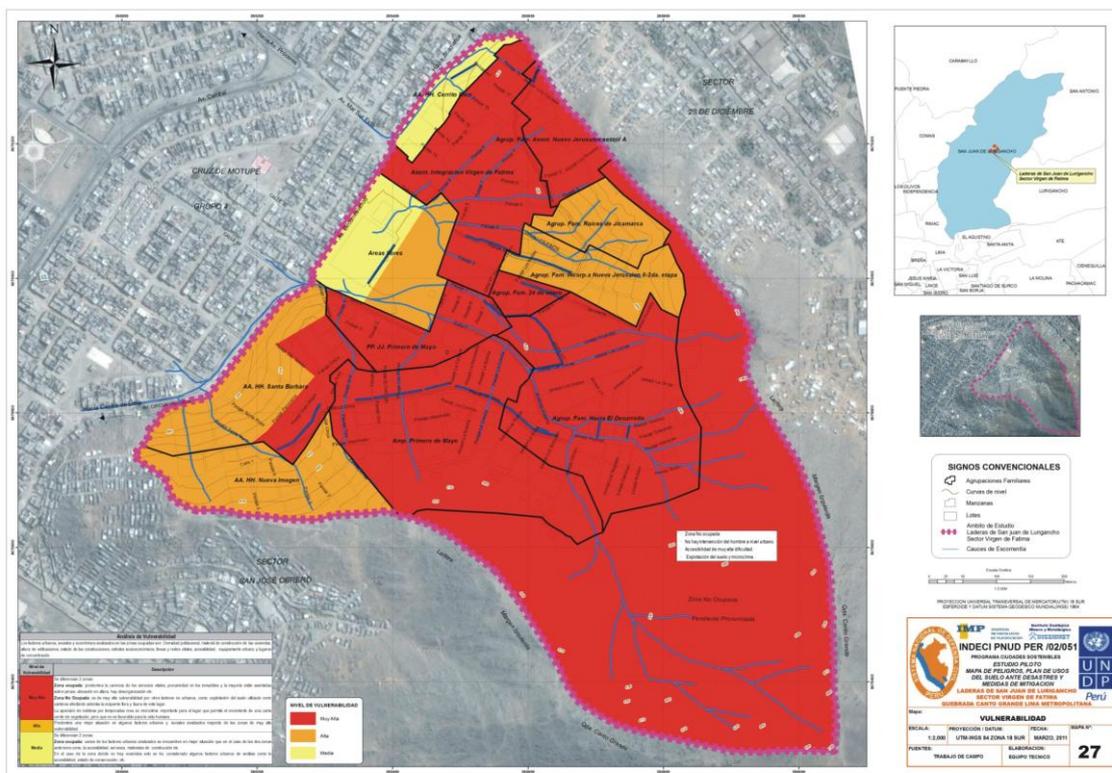
Mapa Nº 27 Vulnerabilidad

Como resultado de la evaluación se obtiene el Mapa de Vulnerabilidad (**Mapa N° 27**), en el que se califican cualitativamente el sector de acuerdo a los siguientes niveles de vulnerabilidad:

Zonas de gran debilidad estructural, en las que se estima que las pérdidas y daños ocasionados a la población y a la estructura urbana serían de alrededor del 70%, como producto de la ocurrencia de desastres.

Zonas con algunas manifestaciones de debilidad, en las que los daños a la población y las pérdidas de obras de infraestructura ante la ocurrencia de desastres, puede superar el 25%.

Zonas con manifestaciones de fortaleza, expuestas a niveles bajos o medios de peligros, que ante la ocurrencia de algún desastre tienen poca predisposición a sufrir pérdidas o daños, tanto entre los pobladores como en la infraestructura urbana.

Las zonas con Vulnerabilidad Alta son: Agrupación Familiar Raíces de Jicamarca, Agrupación Familiar Incorporada a Nuevo Jerusalén II Segunda Etapa y Agrupación Santa Bárbara (Sector 1).

Las zonas con Vulnerabilidad Media son: Agrupación Cerrito Rico y la zona correspondiente a las lozas deportivas y zona recreacional

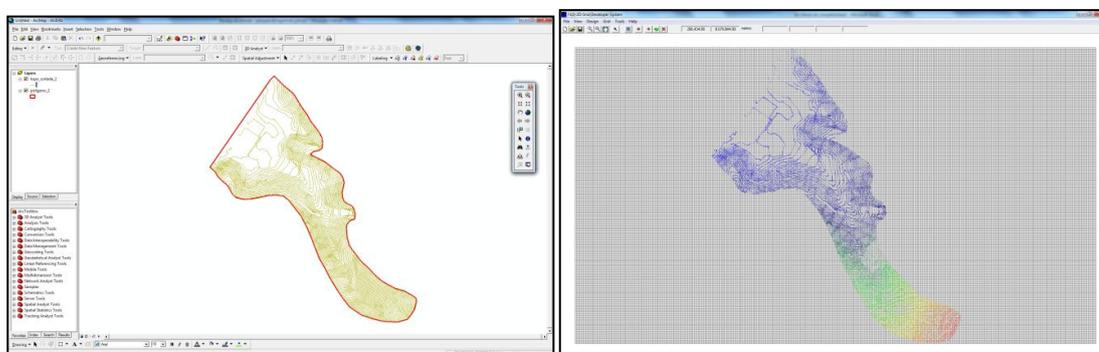
Figura N° 01. Exportación de la topografía desde un SIG (a) al GDS del FLO-2D (b).

El primer paso fue procesar la topografía existente en un sistema información geográfica (SIG), para luego exportarla al pre-procesador del FLO2D: *Grid Developer System (GDS)* (Figura N° 01).

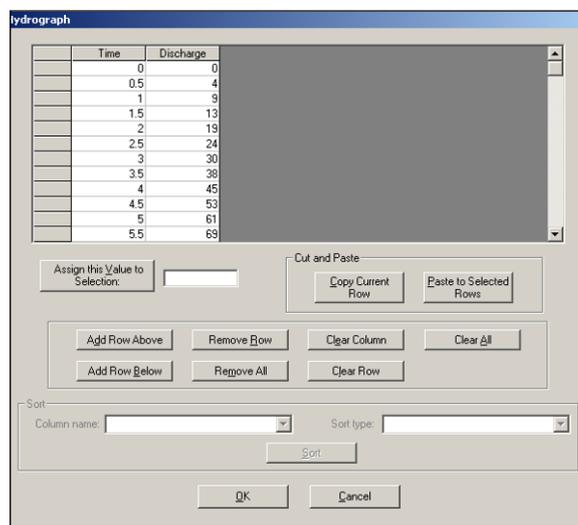
Figura N° 02. Vista de la ventana para ingresar los datos del hidrograma.

La delimitación de la zona donde se simuló el flujo se efectuó con ayuda de una imagen satelital georeferenciada. A continuación se ubicaron las estructuras de entrada (*Inflow*), donde se ingresó el hidrograma (Figura N° 02) y las estructuras de salida (*Outflow*) por donde continuaron los fluidos remanentes. Se asigna elevación de la grilla solo en el área delimitada para la simulación.
