**INSTITUTO NACIONAL DE DEFENSA CIVIL
(INDECI)**

**MAPA DE PELIGROS, PLAN DE USOS DEL SUELO ANTE
DESASTRES Y MEDIDAS DE MITIGACIÓN**

**LADERAS DE SAN JUAN DE LURIGANCHO
SECTOR VIRGEN DE FATIMA QUEBRADA CANTOGRANDE**

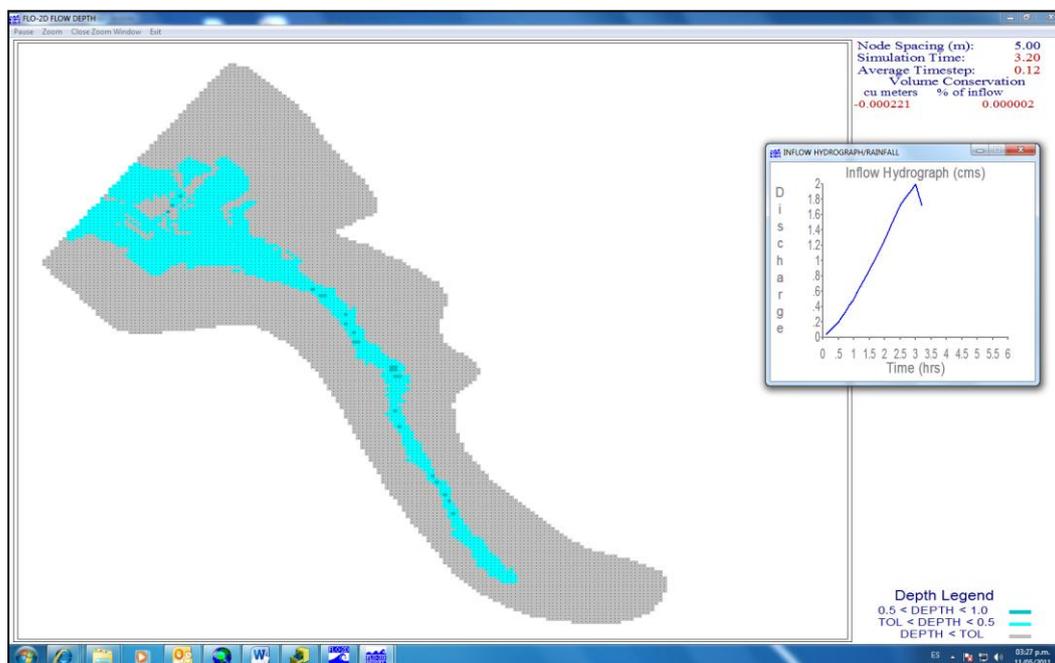
Figura N° 03. Vista de la simulación del FLO 2D.

Posteriormente se ingresaron los datos de *input* y se procedió a generar la simulación (Figura N° 03).

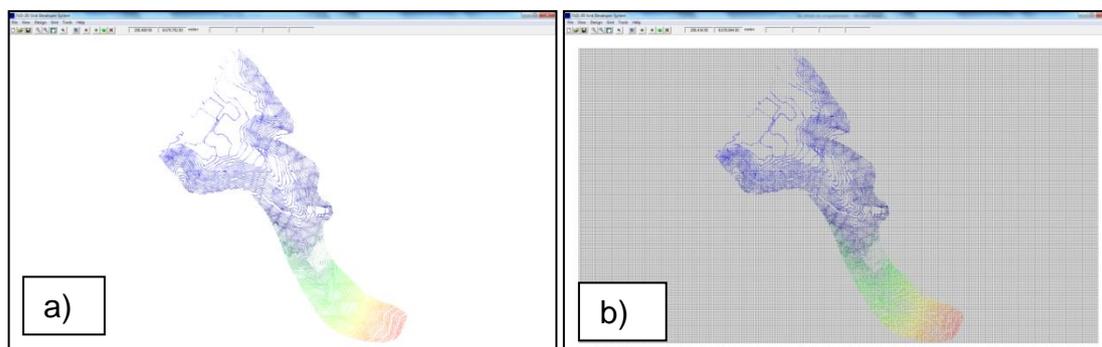
Figura N° 04. a) Topografía de la quebrada Cerro Negro sin grilla.
b) Grillas definidas de 4 x 4 m para la simulación del flujo.

Para simulación en el área de Virgen de Fátima se creó una grilla con celdas de 4 x 4 m (Figura N° 04) puesto que se tiene curvas topográficas cada 2 metros.

Seguidamente se importó la imagen satelital de la quebrada Cerro Negro y se delimitó el polígono, donde se interpoló las alturas que nos ayudaron a generar un modelo de elevación digital de la quebrada.

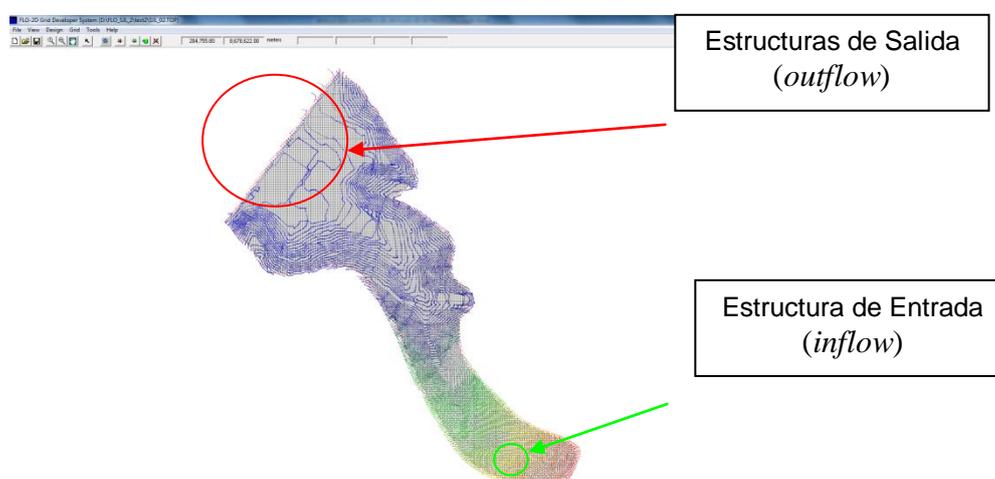
Figura N° 05. Círculos rojos donde se ubicaron las estructuras de salida (*outflow*) y en el círculo de color verde donde se ubica la celda del hidrograma de entrada (*inflow*).

Tiempo de simulación	6 hrs.
Intervalo de generación de resultados	0.1 hrs.
Coefficiente de viscosidad “n” de flujo	0.1
Rugosidad promedio del cause	0.2
Coefficiente de “Wave celerity”	0.02

Seguidamente se procedió a generar las estructuras de salida (*outflow*), así como la celda donde se ubicó el hidrograma de entrada (*inflow*) (Figura N° 05).

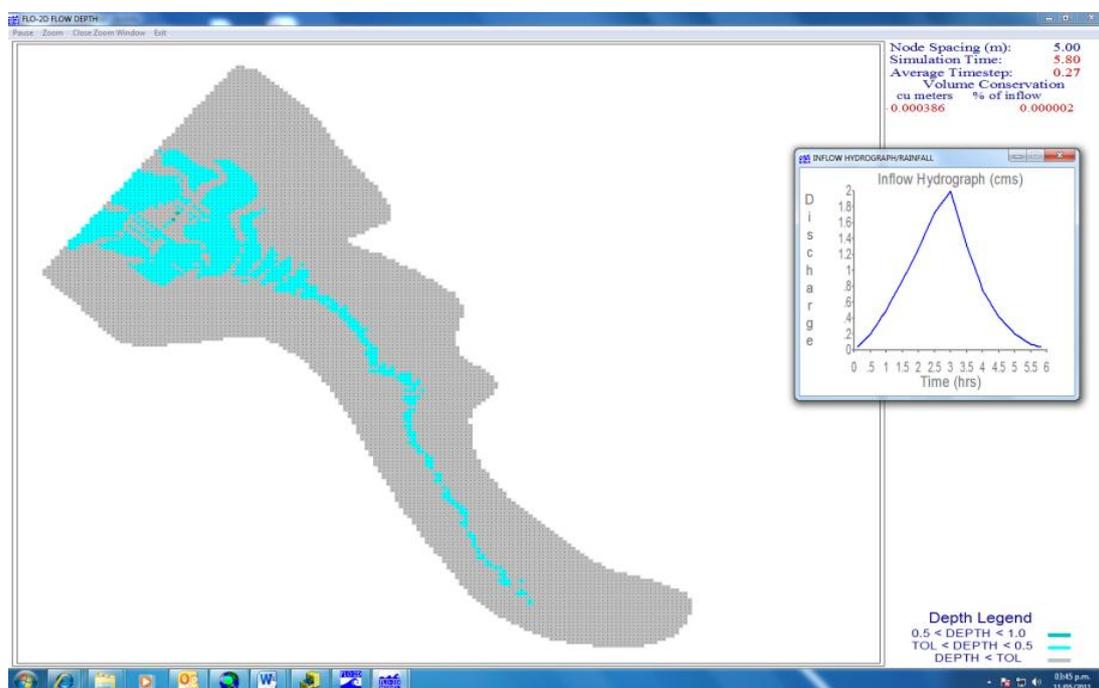
La zona gris es el área donde se simula el flujo. La ventana pequeña es la expresión gráfica del Hidrograma del flujo y la leyenda inferior muestra las alturas que el flujo va desarrollando conforme avanza por el cauce de la quebrada (Figura N° 06).

Figura N° 06. Ventana del FLO 2D, que muestra la evolución de la simulación del flujo en la quebrada Cerro Negro.

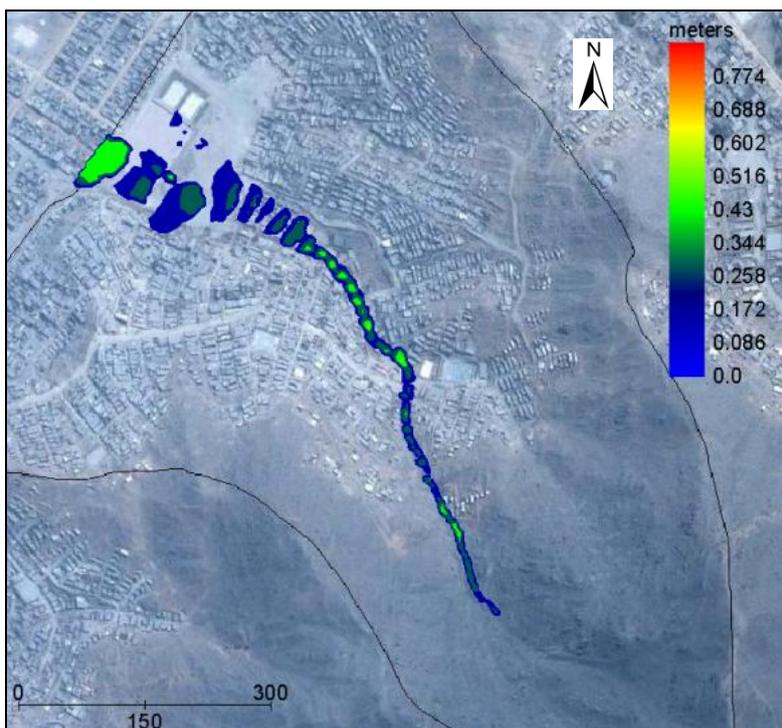
Figura N° 07. Mapa de elevación máxima del flujo.

- **Mapa de elevación máxima del flujo.**- Muestra las alturas máximas tomadas por el flujo durante la simulación (Figura N° 07).
- **Mapa de velocidad de flujo (polígonos y vectores).**- Muestra las velocidades y distribuciones del flujo en la quebrada, en polígonos promedio y vectores de velocidad, dirección, turbulencia (Figura N° 08), en contornos y flechas de colores verde a rojo.
- **Mapa de peligros por flujo.**- Muestra una zonificación de peligros según la combinación de los factores (mapas) antes explicados. Estos están expresados en Peligro Alto (Rojo), Peligro Medio (Anaranjado), Peligro Bajo (Amarillo) (Figura N° 09).

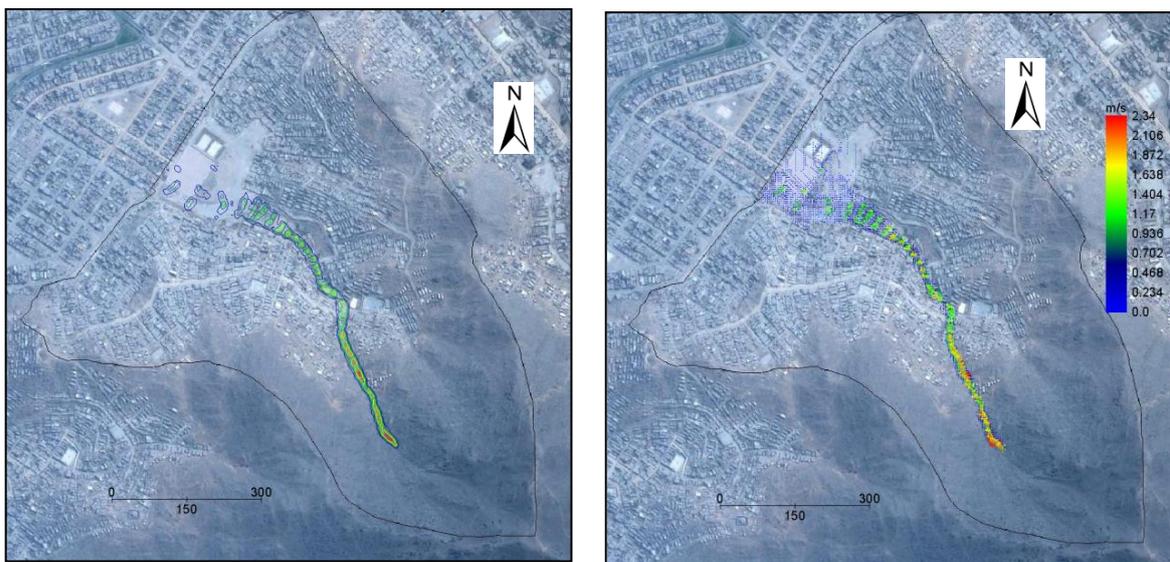
Figura N° 08. Mapa de velocidad de flujo: a) en polígonos, b) en vectores.

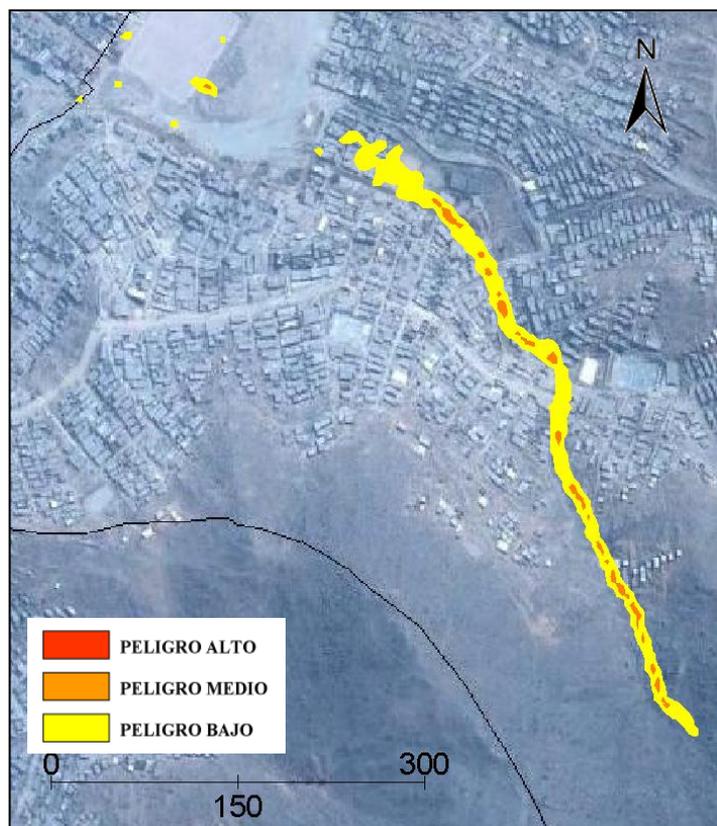
En el mapa de peligros por flujo (Figura N° 09), se muestra la probabilidad de que se genere un flujo (huayco) en el área con una lluvia excepcional, lo que se expresa en tres rangos: alto (rojo), medio (Anaranjado) y bajo (amarillo)

Figura N° 09. Mapa de peligrosidad por flujo en la quebrada Cerro Negro.

- Si ocurriesen precipitaciones excepcionales de 20 mm en 6 horas, en el Sector Virgen de Fátima, quebrada Cerro Negro; se producirían flujos de detritos (huaycos) de peligrosidad baja en casi toda el área del cauce. Sin embargo, en sectores puntuales de la cuenca alta, media y baja, la peligrosidad es media, debido a las mayores velocidades y acumulación de material respectivamente.
- De producirse el huayco, este alcanzarían velocidades máximas de 2.34 m/s (8.4 km/h) principalmente en la cuenca alta y media de la quebrada, debido a la pendiente del cauce en esos sectores (Figura N° 08).
- En la cuenca media y baja de la quebrada, el flujo alcanzaría alturas máximas de 51.6 cm (Figura N° 07).
- Debido a la pendiente de la quebrada y a los materiales sueltos acumulados, el huayco puede incrementar su volumen y afectar las viviendas ubicadas en el cauce de la quebrada.

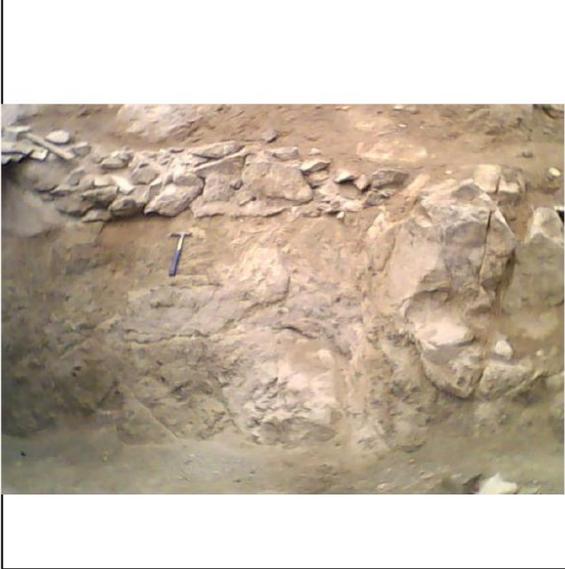
Datos Estación Geomecánica

Tal: 270 - 55

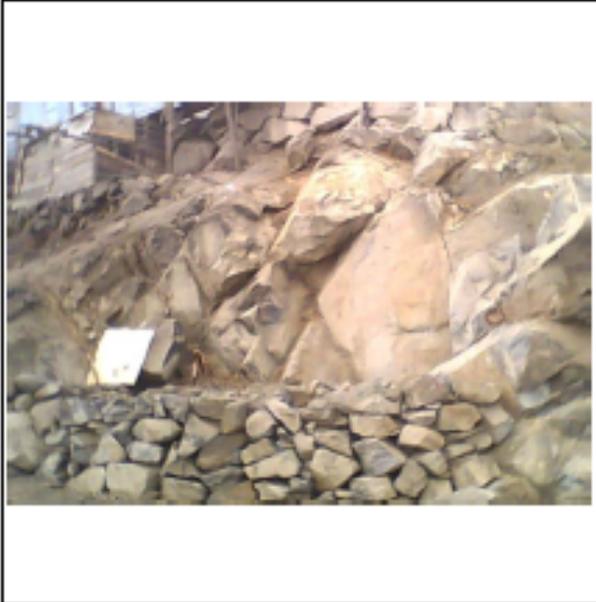
Datos Estación Geomecánica

Tal: 242 - 30
37/7m (número de fracturas)
E: ET002
Nueva Jerusalem

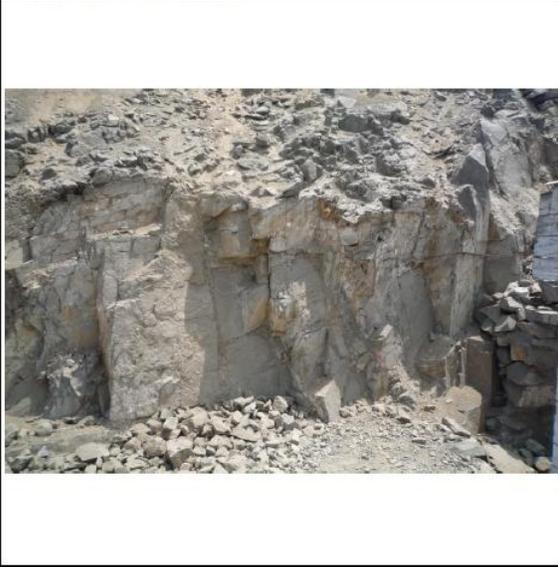
Datos Estación Geomecánica

Tal: 245 - 45

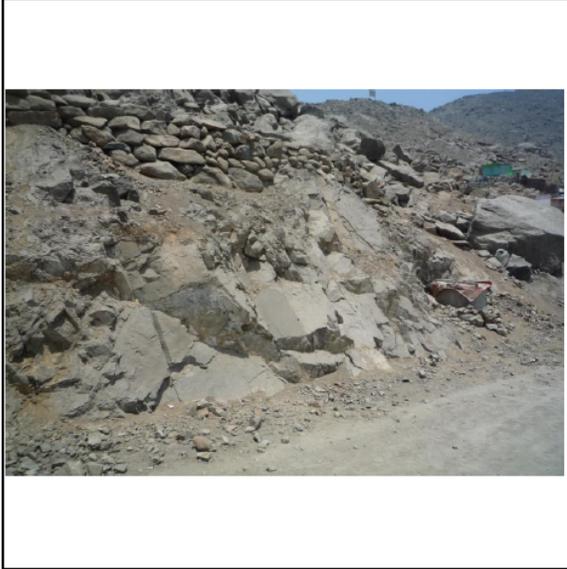
Datos Estación Geomecánica

Tal: 262 - 55

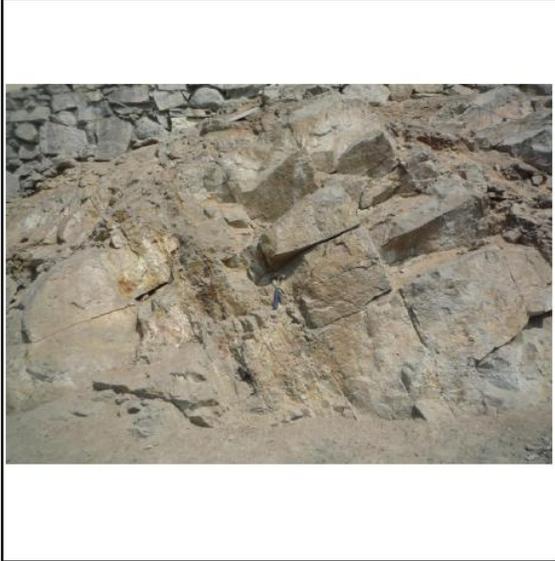
Datos Estación Geomecánica

Tal: 308 - 30
76/8m (número de fracturas)
E: ET005
Hacia el Progreso

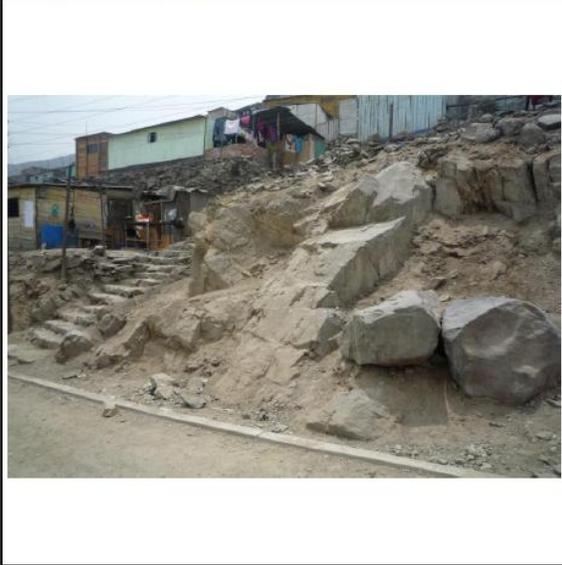
Datos Estación Geomecánica

Tal: 356 - 30
56/4m (número de fracturas)
E: ET006
Hacia el Progreso

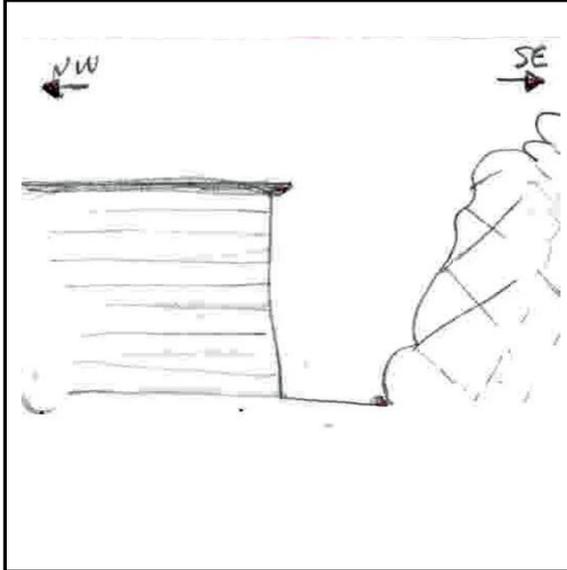
Datos Estación Geomecánica

Tal: 323 - 35
45/10m (número de fracturas)
E: ET007
Santa Barbara

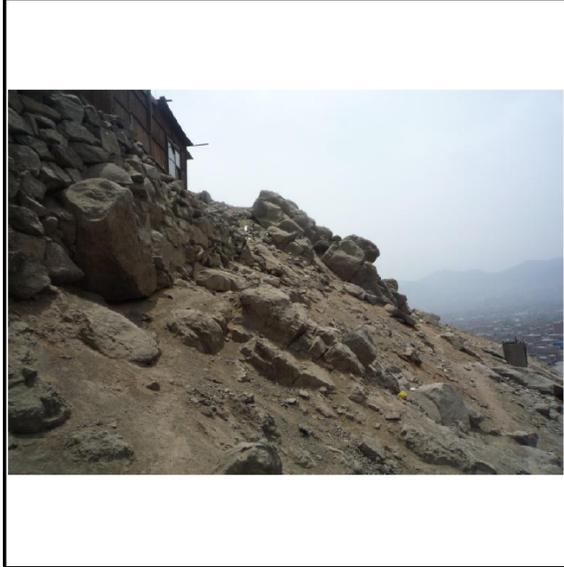
Datos Estación Geomecánica

Tal: 21 - 35

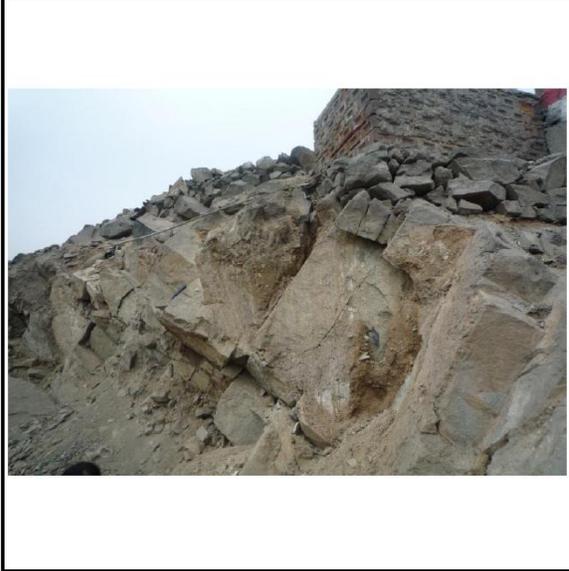
Datos Estación Geomecánica

Tal: 298 - 30
76/5 m (número de fracturas)
E: ET009
Nueva Imagen

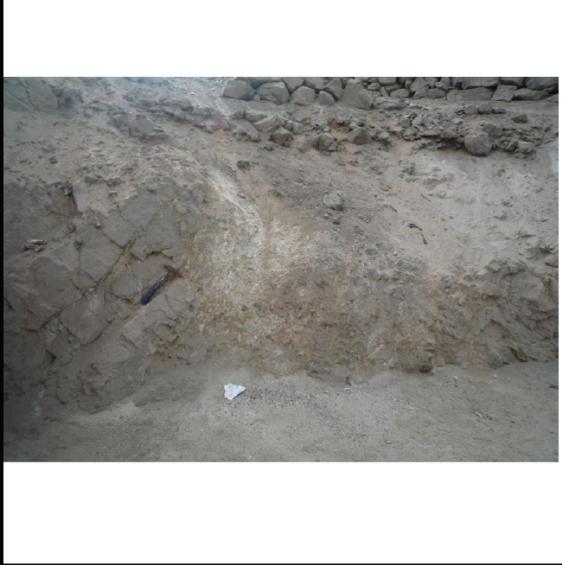
Datos Estación Geomecánica

Tal: 103 - 30

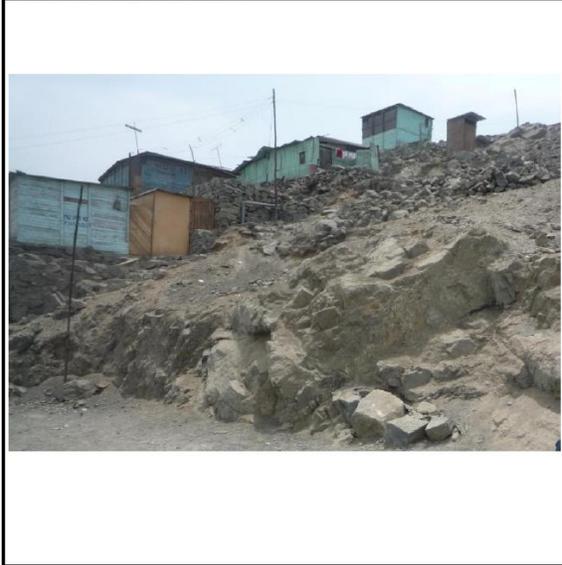
Datos Estación Geomecánica

Tal: 328 - 30

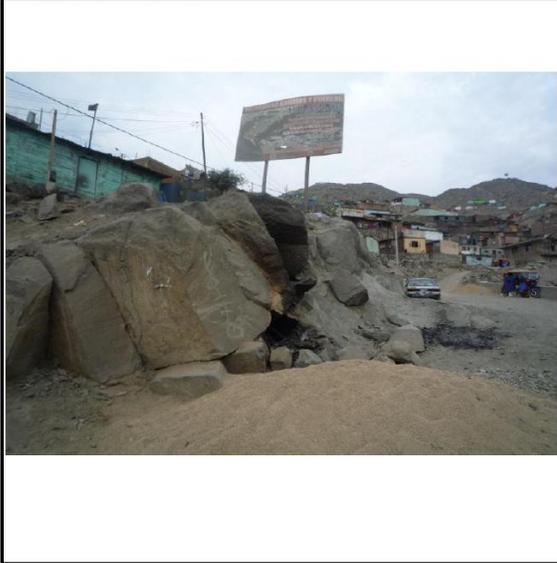
Datos Estación Geomecánica

Tal: 217 - 30
43/12m (número de fracturas)
E: ET013
Hacia El Progreso

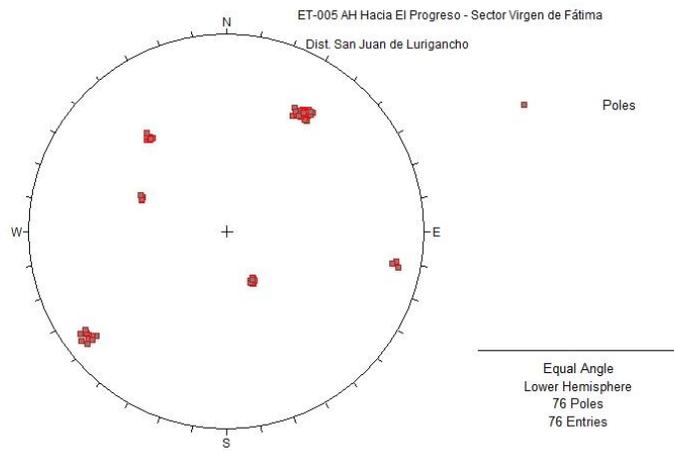
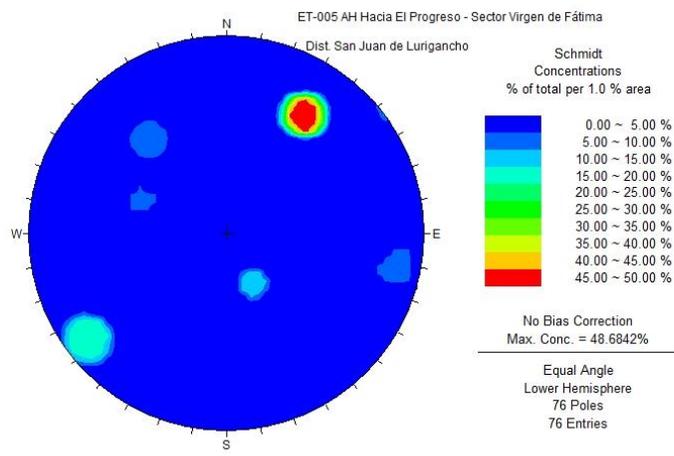
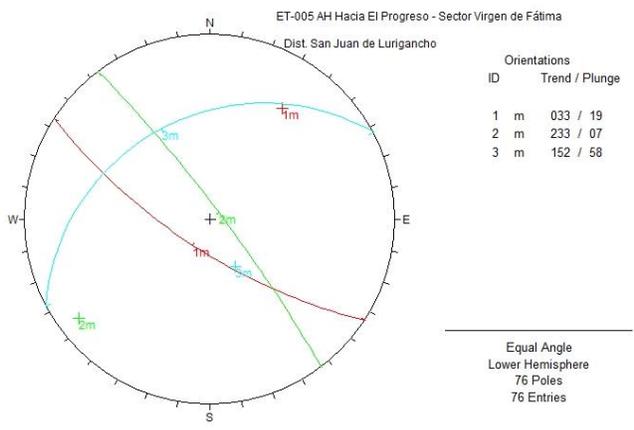
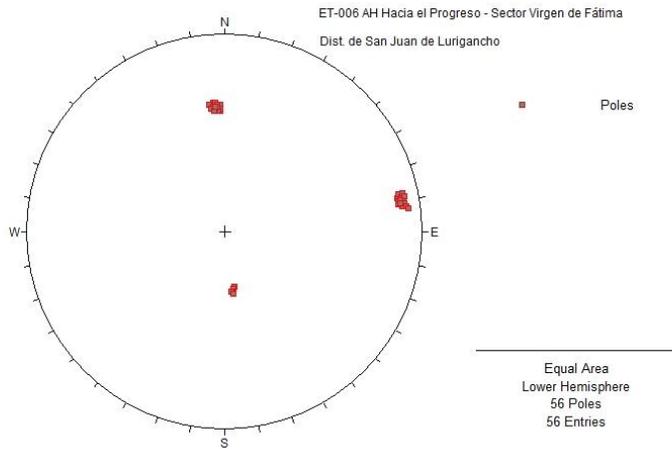
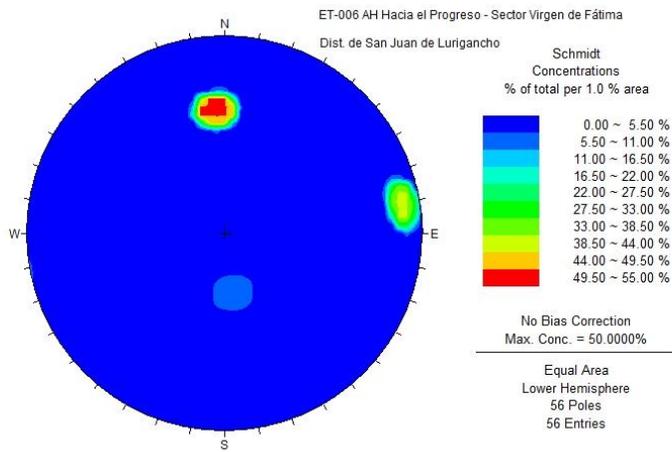
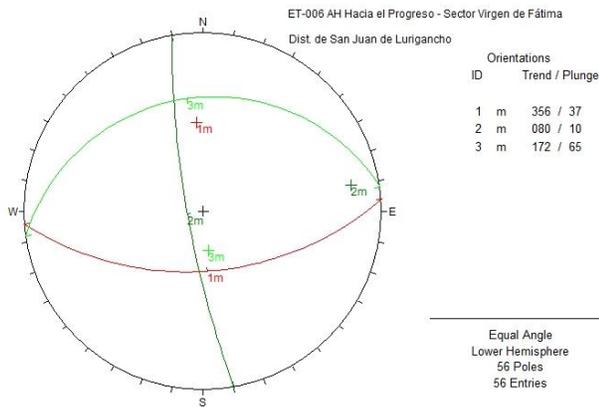
Orientations

ID	Trend / Plunge
1 m	356 / 37
2 m	080 / 10
3 m	172 / 65

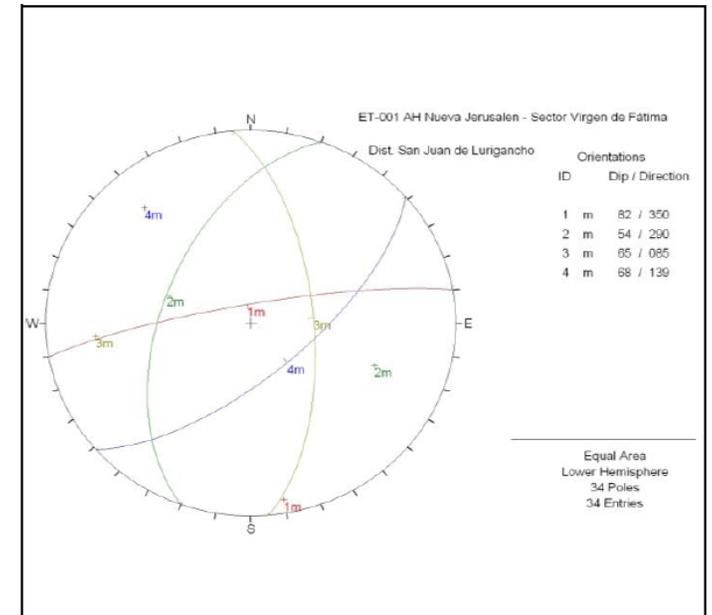
Nº ESTACION	ORIENTACION DE LA CARA		TRAMO		VALORACION DEL MACIZO ROCOSO (R.M.R.)										
	RUMBO.	BUZAMIENTO	DESDE	HASTA	PARAMETRO					RANGO DE VALORES VALOR ESTIMADO					VALORACI.
ET-001	NS	55 W													
TIPO DE ROCA					FRECUCENCIA FRACTURA										
A		B		%		Nº Fract. / ml.									
gd		100				9									
TIPO ESTRUCT.	ORIENTACION		ESPACIAMIENTO	RELLENO		COMENTARIOS	ESPACIAMIENTO (m)					CONDICION DE JUNTAS	VALORACI.		
	RUMBO, DIR. BUZAM.	BUZAMIENTO		TIPO	ESPESOR		PERSISTENCIA (1)	ABERTURA (2)	RUGOSIDAD (3)	RELLENO (4)	ALTERACION (5)				
J	350	82	3	Arc	< 0,1 mm	1,5,5,1,2	>2 (20)	0,6-2 (15)	X 0,2-0,6 (10)	0,06-0,2 (8)	< 0,06 (5)	3	9		
J	290	54	3	Arc	< 0,1 mm	1,5,5,1,2	>2 (20)	0,6-2 (15)	X 0,2-0,6 (10)	0,06-0,2 (8)	< 0,06 (5)	3	9		
J	85	65	3	Arc	1 - 5 mm	1,1,5,1,2	>2 (20)	0,6-2 (15)	X 0,2-0,6 (10)	0,06-0,2 (8)	< 0,06 (5)	3	9		
J	139	68	3	Arc	< 0,1 mm	1,5,5,1,2	>2 (20)	0,6-2 (15)	X 0,2-0,6 (10)	0,06-0,2 (8)	< 0,06 (5)	3	9

Equal Area
Lower Hemisphere
34 Poles
34 Entries

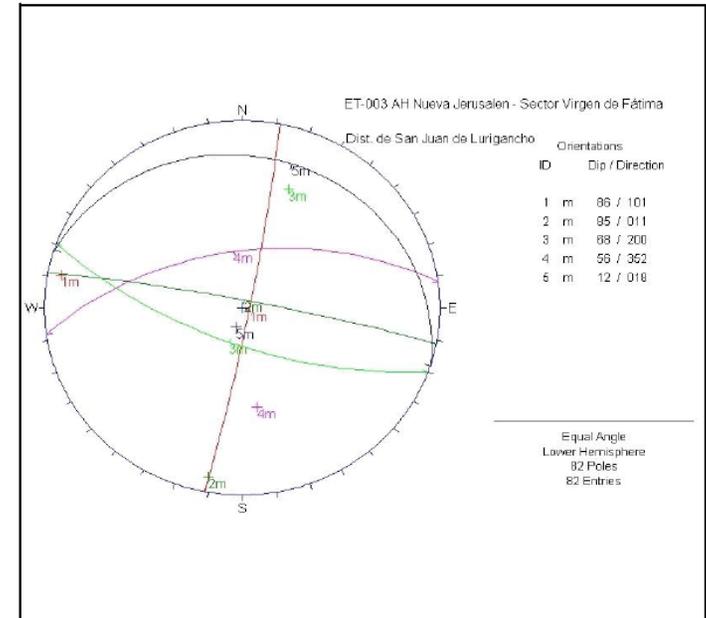
Nº ESTACION	ORIENTACION DE LA CARA		TRAMO		VALORACION DEL MACIZO ROCOSO (R.M.R.)										
	RUMBO.	BUZAMIENTO	DESDE	HASTA	PARAMETRO	RANGO DE VALORES					VALOR ESTIMADO				
ET-003	N 25 W	45 SW				R. COMPRE. UNIAXIAL (MPa)	>250 (15)	X 100-250 (12)	50-100 (7)	25-50 (4)	<25(2) <5(1) <1(0)	1	12		
TIPO DE ROCA					FRECUECIA FRACTURA	RANGO DE VALORES					VALOR ESTIMADO				
A	%	B	%	Nº Fract. / mL		RQD %	90-100 (20)	75-90 (17)	X 50-75 (13)	25-50 (8)	<25 (3)	2	10		
TIPO DE ROCA					Nº Fract. / mL	RANGO DE VALORES					VALOR ESTIMADO				
gd	100			10		ESPACIAMIENTO (m)	>2 (20)	0,6-2 (15)	0,2-0,6 (10)	0,06-0,2 (8)	X < 0,06 (5)	3	6		
TIPO ESTRUCT.	ORIENTACION			RELLENO			CONDICION DE JUNTAS	RANGO DE VALORES					VALORACI.		
	RUMBO, DIR. BUZAM.	BUZAMIENTO	ESPACIAMIENTO	TIPO	ESPESOR	COMENTARIOS		PERSISTENCIA (1)	<1m long. (6)	1-3 m Long. (4)	3-10m (2)	10-20 m (1)		X > 20 m (0)	4A
J	299	59	4	Arc	> 5 mm	0,0,3,0,5	ABERTURA (2)	Cerrada (6)	<0.1mm apert. (5)	0.1-1.0mm (4)	1 - 5 mm (1)	X > 5 mm (0)	4B

J	85	67	5	Arc	> 5 mm	0,0,3,0,5	RUGOSIDAD (3)	Muy rugosa (6)	Rugosa (5)	X Lig.rugosa (3)	Lisa (1)	Espejo de falla (0)	4C		
J	162	86	5	Arc	> 5 mm	0,0,5,0,5	RELLENO (4)	Limpia (6)	Duro < 5mm (4)	Duro > 5mm (2)	Suave < 5 mm (1)	X Suave > 5 mm (0)	4D		
J	352	56	4	Arc	> 5 mm	0,0,3,0,5	ALTERACION (5)	Sana (6)	X Lig. Alterada. (5)	Mod.Alterada. (3)	Muy Alterada. (2)	Descompuesta (0)	4E		
					AGUA SUBTERRANEA	X	Seco (15)	Humedo (10)	Mojado (7)	Goteo (4)	Flujo (0)	5	13		
VALOR TOTAL RMR (Suma de valoración 1 a 5) =													49		
CLASE DE MACIZO ROCOSO															
RMR		100 - 81	80 - 61	60 - 41	40 - 21	20 - 0									
DESCRIPCION		I MUY BUENA	II BUENA	III REGULAR	IV MALA	V MUY MALA

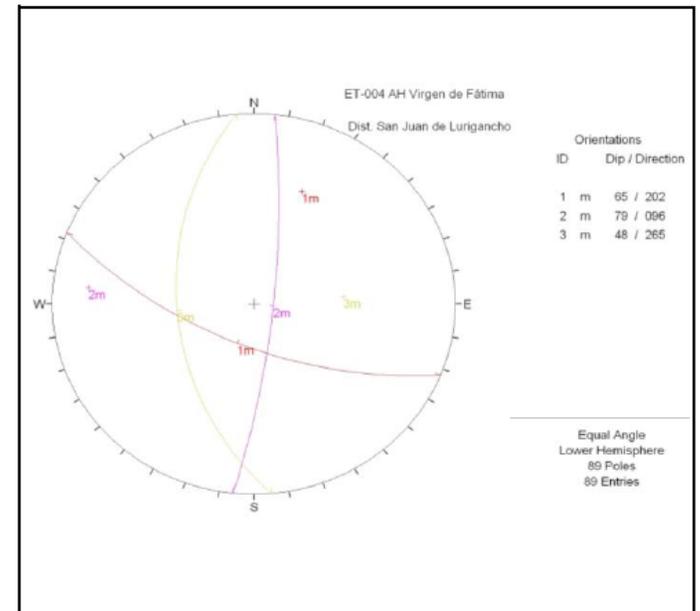
Nº ESTACION	ORIENTACION DE LA CARA		TRAMO		VALORACION DEL MACIZO ROCOSO (R.M.R.)									
	RUMBO.	BUZAMIENTO	DESDE	HASTA	PARAMETRO	RANGO DE VALORES					VALOR ESTIMADO	VALORACI.		
ET-004	N 8 W	55 SW												
TIPO DE ROCA					FRECUENCIA FRACTURA									
A		B		%		Nº Fract. / ml.								
gb		100				13								
TIPO	ORIENTACION			RELLENO			CONDICION							
ESTRUC.	RUMBO, DIR. BUZAM.	BUZAMIENTO	ESPACIAMIENTO	TIPO	ESPESOR	COMENTARIOS	ESPACIAMIENTO (m)	PERSISTENCIA (1)	ABERTURA (2)	RUGOSIDAD (3)	RELLENO (4)	ALTERACION (5)		
J	202	65	4	Arena	1-5 mm	0,1,5,1,4	>2 (20)	<1m long. (8)	Cerrada (8)	Muy rugosa (8)	Limpia (8)	Sana (8)		
J	96	79	4	Brecha	1-5 mm	0,1,3,1,4	90-100 (20)	1-3 m Long. (4)	<0.1mm apert. (5)	Rugosa (8)	Duro < 5mm (4)	Lig. Alterada. (5)		
J	265	48	4	Panizo	1-5 mm	2,1,5,1,5	75-90 (17)	0.6-2 (15)	0.1-1.0mm (4)	Lig.rugosa (3)	Duro > 5mm (2)	Lig. Alterada. (5)		
							50-100 (7)	0.2-0.6 (10)	0.1-1.0mm (4)	Lisa (1)	Suave < 5 mm (1)	Mod.Alterada. (3)

25-50 (4)	0.06-0.2 (8)	1-5 mm (1)	Espejo de falla (0)	Suave > 5 mm (0)	Muy Alterada. (2)		
							<25 (3)	<0.06 (5)	> 5 mm (0)	Descompuesta (0)				
							<25(2) <5(1) <1(0)							
							1						12	
							2							10
							3							7
							4A							0
							4B							1
							4C							5
							4D							1
							4E							4
							5							13
VALOR TOTAL RMR (Suma de valoración 1 a 5) =													53	
CLASE DE MACIZO ROCOSO														
RMR		100 - 81	80 - 61	60 - 41	40 - 21	20 - 0								
DESCRIPCION		I MUY BUENA	II BUENA	III REGULAR	IV MALA	V MUY MALA

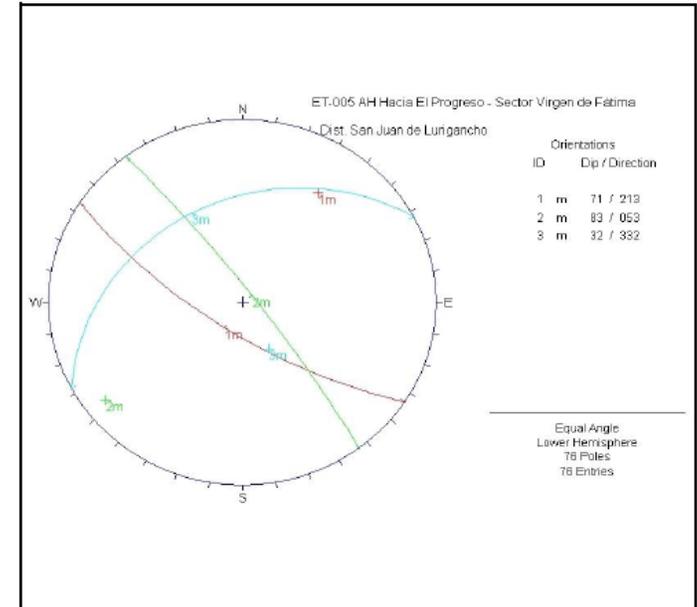
Nº ESTACION	ORIENTACION DE LA CARA		TRAMO		VALORACION DEL MACIZO ROCOSO (R.M.R.)												
	RUMBO	BUZAMIENTO	DESDE	HASTA	PARAMETRO					RANGO DE VALORES					VALORACL.		
ET-005	N 30 E	30 NW								VALOR ESTIMADO							
TIPO DE ROCA					FRECUENCIA FRACTURA												
A		%	B		%	Nº Fract. / ml.											
gab		100				10											
TIPO ESTRU.	ORIENTACION			ESPACIAMIENTO	RELLENO		COMENTARIOS	CONDICION DE JUNTAS					VALOR TOTAL RMR (Suma de valoración 1 a 5) =				
	RUMBO, DIR.	BUZAM.	BUZAMIENTO		TIPO	ESPESOR		PERSISTENCIA (1)	ABERTURA (2)	RUGOSIDAD (3)	RELLENO (4)	ALTERACION (5)	AGUA SUBTERRANEA				
J	213	71	3	Brecha	> 5 mm	0,0,3,0,3	Cerrada	Muy rugosa	Limpia	Sana	X Seco	11	12	8	1	11	
J	53	83	3	Brecha	0.1 -1 mm	0,4,3,1,3	<0.1mm apert.	Rugosa	Duro < 5mm	Lig. Alterada		2	3	4	5	13	
J	332	32	3	Arena	1-5 mm	2,1,5,1,3	1-3 m Long.	Lig.rugosa	Duro > 5mm	Mod.Alterada		3	4	5	6	14	
CLASE DE MACIZO ROCOSO

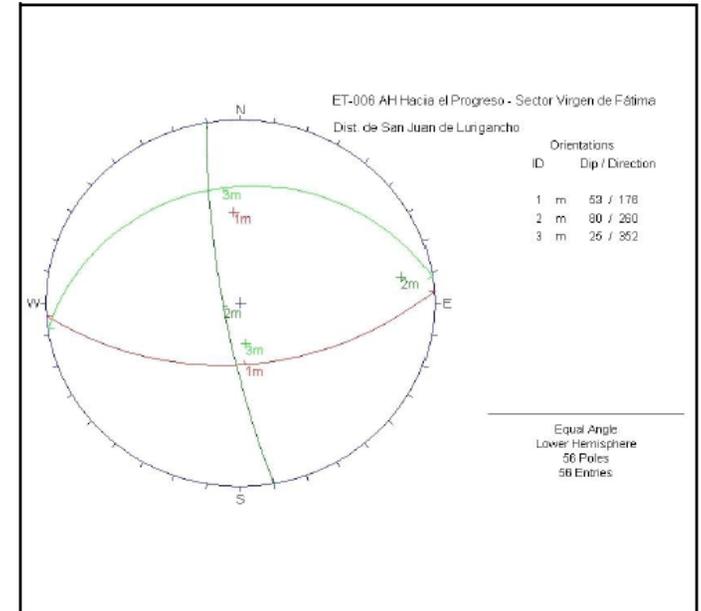
Nº ESTACION	ORIENTACION DE LA CARA		TRAMO		VALORACION DEL MACIZO ROCOSO (R.M.R.)									
	RUMBO.	BUZAMIENTO	DESDE	HASTA	PARAMETRO	RANGO DE VALORES					VALOR ESTIMADO	VALORACI.		
ET-006	N 86 E	30 NW				R. COMPRE. UNIAXIAL (MPa)	>250 (15)	100-250 (12)	50-100 (7)	25-50 (4)			<25(2) <5(1) <1(0)	1
TIPO DE ROCA					FRECUENCIA FRACTURA	RQD %	90-100 (20)	75-90 (17)	50-75 (13)	25-50 (8)	<25 (3)	2	10	
A	%	B	%	Nº Fract. / ml.		ESPACIAMIENTO (m)	>2 (20)	0,6-2 (15)	0,2-0,6 (10)	0,06-0,2 (8)	<0,06 (5)	3	8	
gd	100			14	CONDICION DE JUNTAS	PERSISTENCIA (1)	<1m long. (6)	1-3 m Long. (4)	3-10m (2)	10-20 m (1)	> 20 m (0)	4A	1	
TIPO	ORIENTACION			RELLENO		ABERTURA (2)	Cerrada (6)	<0.1mm apert. (5)	0.1-1.0mm (4)	1-5 mm (1)	> 5 mm (0)	4B	1	
ESTRUC.	RUMBO, DIR. BUZAM.	BUZAMIENTO	ESPACIAMIENTO	TIPO	ESPESOR	COMENTARIOS	RUGOSIDAD (3)	Muy rugosa (6)	Rugosa (5)	Lig.rugosa (3)	Lisa (1)	Espejo de falla (0)	4C	4
J	176	53	4	Brecha	> 5 mm	2,0,5,0,2	RELLENO (4)	Limpia (6)	Duro < 5mm (4)	Duro> 5mm (2)	Suave < 5 mm (1)	Suave > 5 mm (0)	4D	1

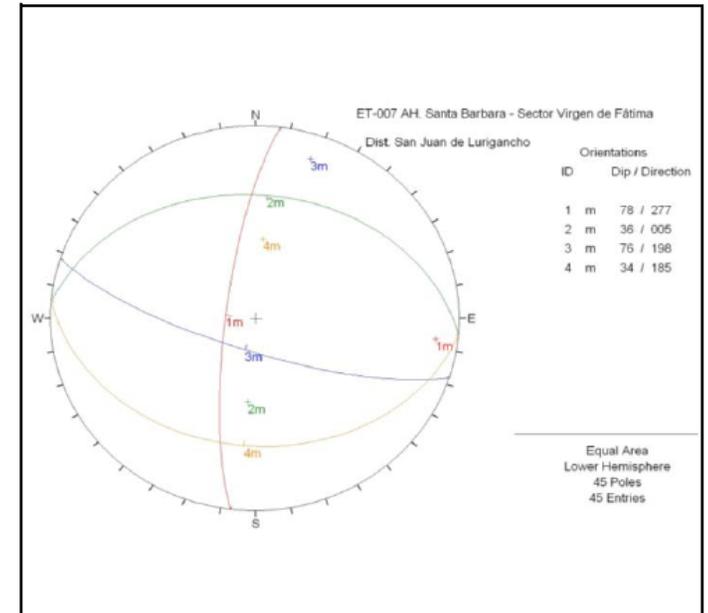
Nº ESTACION	ORIENTACION DE LA CARA		TRAMO		VALORACION DEL MACIZO ROCOSO (R.M.R.)												
	RUMBO.	BUZAMIENTO	DESDE	HASTA	PARAMETRO		RANGO DE VALORES								VALORACI.		
ET-007	N 53 E	35 NW					VALOR ESTIMADO										
TIPO DE ROCA				FRECUENCIA FRACTURA													
A		%	B		%	Nº Fract. / ml.											
gd		100				5											
TIPO	ORIENTACION			RELLENO													
ESTRUC.	RUMBO, DIR.	BUZAM.	BUZAMIENTO	ESPACIAMIENTO	TIPO	ESPESOR	COMENTARIOS										
J	277		78	4	Si	0.1 - 1 mm	2,4,5,1,2										
J	5		36	2			4,6,5,6,3										
J	198		76	4	Br	1 - 5 mm	2,1,5,6,3										
J	185		34	2			4,6,5,1,3

R. COMPRESION UNIAXIAL (MPa)	>250 (15)	X	100-250 (12)	50-100 (7)	25-50 (4)	<25(2) <5(1) <1(0)	1	12	
								RQD %	90-100 (20)	X	75-90 (17)	50-75 (13)	25-50 (8)	<25 (3)	2	17	
								ESPACIAMIENTO (m)	>2 (20)		0,6-2 (15)	0,2-0,6 (10)	X	0,06-0,2 (8)	<0,06 (5)	3	8
								PERSISTENCIA (1)	<1m long. (6)		1-3 m Long. (4)	X	3-10m (2)	10-20 m (1)	> 20 m (0)	4A	2
								ABERTURA (2)	Cerrada (6)		<0.1mm apert. (5)	X	0.1-1.0mm (4)	1 - 5 mm (1)	> 5 mm (0)	4B	4
								RUGOSIDAD (3)	Muy rugosa (6)	X	Rugosa (5)	Lig.rugosa (3)	Lisa (1)	Espejo de falla (0)	4C	5	
								RELLENO (4)	Limpia (6)		Duro < 5mm (4)	X	Duro > 5mm (2)	Suave < 5 mm (1)	Suave > 5 mm (0)	4D	2
								ALTERACION (5)	Sana (6)		Lig. Alterada. (5)	X	Mod.Alterada. (3)	Muy Alterada. (2)	Descompuesta (0)	4E	3
								AGUA SUBTERRANEA	X	Seco (15)	Humedo (10)	Mojado (7)	Goteo (4)	Flujo (0)	5	13	
													VALOR TOTAL RMR (Suma de valoración 1 a 5) =		66

Afloramiento de granodiorita masiva con meteorización. Se observa falla. Fracturada.

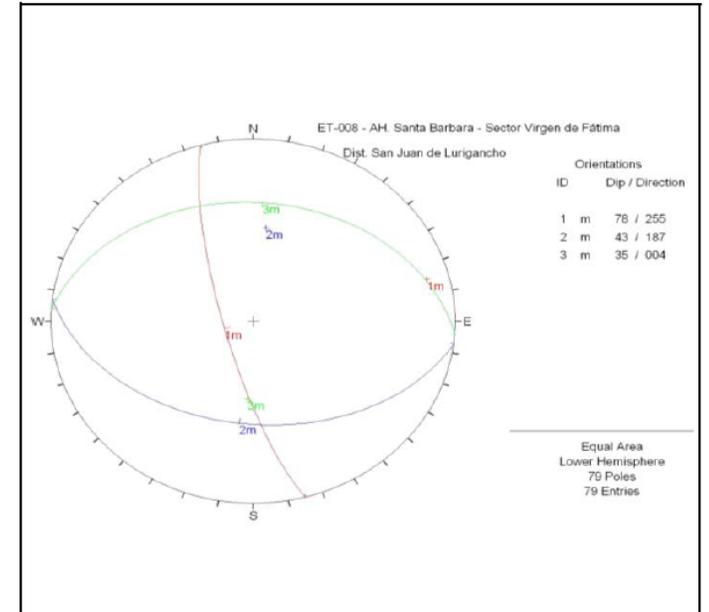
N° ESTACION	ORIENTACION DE LA CARA		TRAMO		VALORACION DEL MACIZO ROCOSO (R.M.R.)											
	RUMBO.	BUZAMIENTO	DESDE	HASTA	PARAMETRO					RANGO DE VALORES					VALORACI.	
ET-008	N 69 W	35 NE								VALOR ESTIMADO						
TIPO DE ROCA					FRECUCENCIA FRACTURA	RANGO DE VALORES										VALORACI.
A	%	B	%	N° Fract. / ml.		R. COMPRES. UNIAXIAL (MPa)					VALOR ESTIMADO					
gd	100			13												
TIPO ESTRUCT.	ORIENTACION			RELLENO		COMENTARIOS	ESPACIAMIENTO (m)					CONDICION DE JUNTAS	VALOR TOTAL RMR (Suma de valoración 1 a 5) =			
	RUMBO, DIR. BUZAM.	BUZAMIENTO	ESPACIAMIENTO	TIPO	ESPESOR		PERSISTENCIA (1)	ABERTURA (2)	RUGOSIDAD (3)	RELLENO (4)	ALTERACION (5)			AGUA SUBTERRANEA		
J	255	78	4			0,1,5,5,4	>2	<1m long.	1-3 m Long.	3-10m	10-20 m	X	> 20 m	0		
J	187	43	4			1,1,5,5,4	RQD %	Cerrada	<0.1mm apert.	0.1-1.0mm	1- 5 mm	X	> 5 mm	1		
J	4	35	4			1,4,5,6,5		Muy rugosa	Rugosa	Lig.rugosa	Lisa		Espejo de falla	5

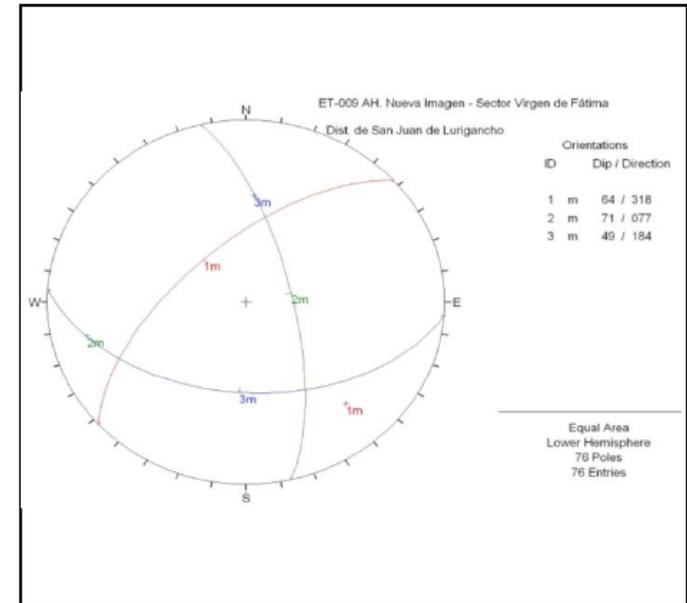
Nº ESTACION	ORIENTACION DE LA CARA		TRAMO		VALORACION DEL MACIZO ROCOSO (R.M.R.)											
	RUMBO.	BUZAMIENTO	DESDE	HASTA	PARAMETRO					RANGO DE VALORES					VALORACI.	
ET-009	N 28 E	30 NW								VALOR ESTIMADO						
TIPO DE ROCA					FRECUENCIA FRACTURA											
A		%	B		%	Nº Fract. / ml.										
gd		100				15										
TIPO ESTRUCT.	ORIENTACION			ESPACIAMIENTO	RELLENO		COMENTARIOS	ESPACIAMIENTO (m)	RANGO DE VALORES					VALORACI.		
	RUMBO, DIR.	BUZAM.	BUZAMIENTO		TIPO	ESPESOR			VALOR ESTIMADO							
J	318	84	4	A	0.1 - 1 mm	0,3,5,1,5	PERSISTENCIA (1)	<2	<2	<2	<2	<2	<2	<2	1	11
J	77	71	4	A	0.1 - 1 mm	0,4,2,1,5	CONDICION DE ABERTURA (2)	>2	>2	>2	>2	>2	>2	>2	2	10
J	184	49	4	Br	> 5 mm	1,0,5,0,5	RUGOSIDAD (3)	>2	>2	>2	>2	>2	>2	>2	3	8
							JUNTAS RELLENO (4)	>2	>2	>2	>2	>2	>2	>2	4	4
							ALTERACION (5)	>2	>2	>2	>2	>2	>2	>2	5	5
							AGUA SUBTERRANEA	>2	>2	>2	>2	>2	>2	>2	5	13
VALOR TOTAL RMR (Suma de valoración 1 a 5) = 55

Granodiorita color gris claro con abundantes ferromagnesianos. Se observan bloques irregulares. Muy fracturada. Cantos y bloques superficiales.

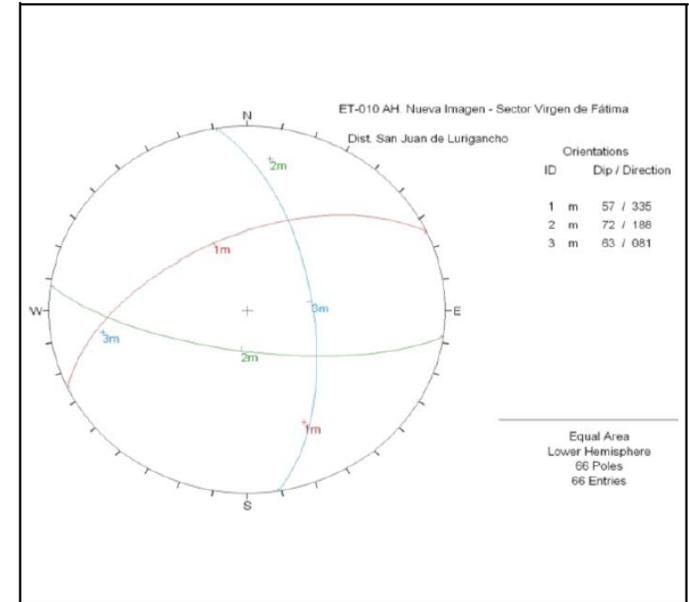
Nº ESTACION		ORIENTACION DE LA CARA		TRAMO		VALORACION DEL MACIZO ROCOSO (R.M.R.)												
ET-010		RUMBO.	BUZAMIENTO	DESDE	HASTA	PARAMETRO					RANGO DE VALORES					VALORACI.		
		N 13 E		30 SE							VALOR ESTIMADO							
TIPO DE ROCA						FRECUECIA FRACTURA												
A		%		B		%		N° Fract. / ml.										
gd		100						11										
TIPO	ORIENTACION			RELLENO			R. COMPRES. UNIAXIAL (MPa)											
ESTRUC.	RUMBO, DIR.	BUZAM.	BUZAMIENTO	ESPACIAMIENTO	TIPO	ESPESOR	COMENTARIOS	ESPA.	ESPA.	ESPA.	ESPA.	ESPA.	ESPA.	ESPA.	ESPA.	ESPA.		
J	335		57	4	A	> 5 mm	0,0,1,0,3	>2	90-100	75-90	50-75	25-50	<25	<25(2)	<5(1)	<1(0)	1	10
JF	188		72	4	Pzo	> 5 mm	1,0,3,0,3	>2	90-100	75-90	50-75	25-50	<25	<25(2)	<5(1)	<1(0)	2	11
F	81		63	4	A, Pzo, Ca	> 5 mm	0,0,3,0,3	>2	90-100	75-90	50-75	25-50	<25	<25(2)	<5(1)	<1(0)	3	8
CONDICION DE JUNTAS																		
PERSISTENCIA (1)								<1m long.	1-3 m Long.	3-10m	10-20 m	> 20 m

ABERTURA (2)								Cerrada	<0.1mm apert.	0.1-1.0mm	1 - 5 mm	> 5 mm						
RUGOSIDAD (3)								Muy rugosa	Rugosa	Lig.rugosa	Lisa	Espejo de falla						
RELLENO (4)								Limpia	Duro < 5mm	Duro> 5mm	Suave < 5 mm	Suave > 5 mm						
ALTERACION (5)								Sana	Lig. Alterada.	Mod Alterada.	Muy Alterada.	Descompuesta.						
AGUA SUBTERRANEA								X	Seco	Humedo	Mojado	Goteo	Flujo					
VALOR TOTAL RMR (Suma de valoración 1 a 5) = 48																		
CLASE DE MACIZO ROCOSO																		
RMR		100 - 81	80 - 61	60 - 41	40 - 21	20 - 0												
DESCRIPCION		I MUY BUENA	II BUENA	III REGULAR	IV MALA	V MUY MALA

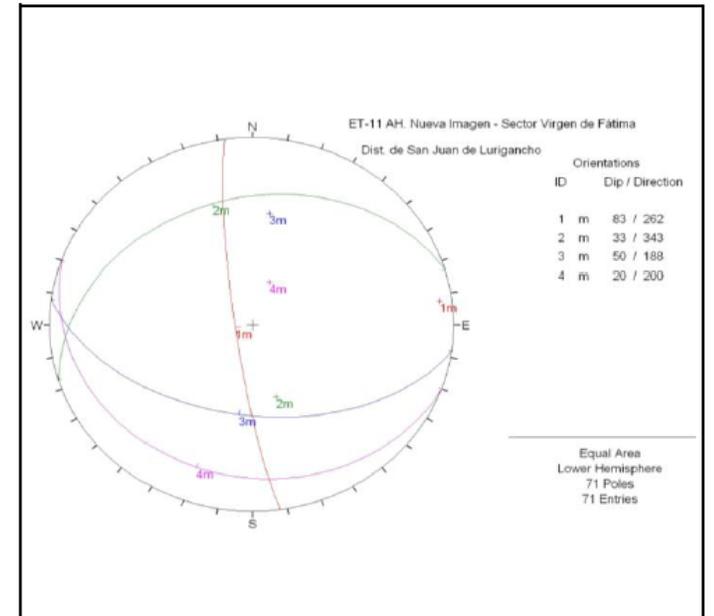
Nº ESTACION	ORIENTACION DE LA CARA		TRAMO		VALORACION DEL MACIZO ROCOSO (R.M.R.)														
	RUMBO.	BUZAMIENTO	DESDE	HASTA	PARAMETRO					RANGO DE VALORES					VALORACI.				
ET-011	N 58 E	30 NW								VALOR ESTIMADO									
TIPO DE ROCA					FRECUENCIA FRACTURA														
A		%	B		%	Nº Fract. / ml.													
gd		100				7													
TIPO	ORIENTACION			RELLENO			ESPACIAMIENTO (m)												
ESTRUC.	RUMBO, DIR.	BUZAM.	BUZAMIENTO	ESPACIAMIENTO	TIPO	ESPESOR	COMENTARIOS												
JF	262		83	4	Pzo, Ca	> 5 mm	1,0,5,0,4												
J	343		33	4	A	0.1 - 1 mm	1,4,5,0,4												
J	188		50	4	A	0.1 - 1 mm	1,4,5,0,4												
JF	200		20	4	Pzo, Ca	> 5 mm	1,0,5,0,4

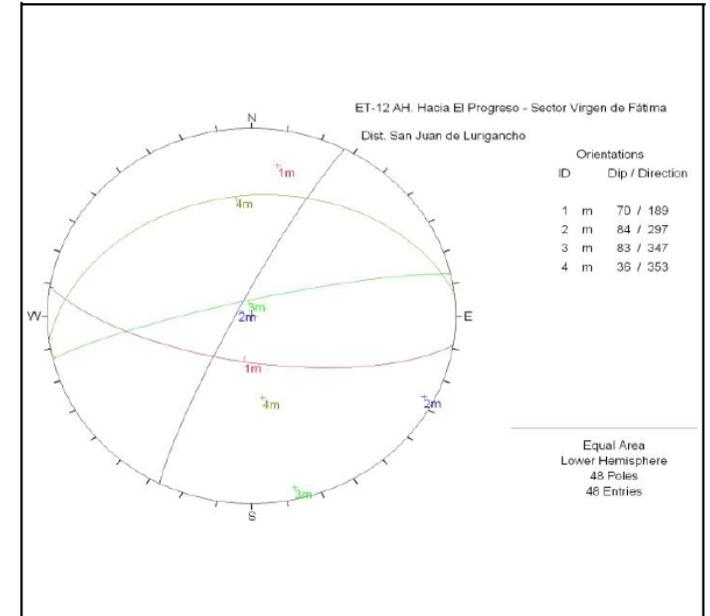
N° ESTACION	ORIENTACION DE LA CARA		TRAMO		VALORACION DEL MACIZO ROCOSO (R.M.R.)																		
	RUMBO.	BUZAMIENTO	DESDE	HASTA	PARAMETRO	RANGO DE VALORES					VALOR ESTIMADO	VALORACI.											
ET-012	N 7 W	25 SW				VALOR ESTIMADO																	
TIPO DE ROCA					FRECUENCIA FRACTURA N° Fract. / ml.	R. COMPRES. UNIAXIAL (MPa)					CONDICION DE JUNTAS												
A		%	B			%	RQD %	ESPACIAMIENTO (m)		PERSISTENCIA (1)		ABERTURA (2)		RUGOSIDAD (3)		RELLENO (4)		ALTERACION (5)					
gd		100				>250 (15)	100-250 (12)	50-100 (7)	25-50 (4)	<25(2) <5(1) <1(0)	1	11											
					6	90-100 (20)	75-90 (17)	50-75 (13)	25-50 (8)	<25 (3)	2	13											
TIPO	ORIENTACION		ESPACIAMIENTO		RELLENO		AGUA SUBTERRANEA					VALOR TOTAL RMR (Suma de valoración 1 a 5) =											
ESTRUC.	RUMBO, DIR. BUZAM.	BUZAMIENTO			TIPO	ESPESOR	COMENTARIOS	X		Seco (15)		Humedo (10)		Mojado (7)		Goteo (4)		Flujo (0)		5		13	
J	189	70	2				1,4,3,5,5

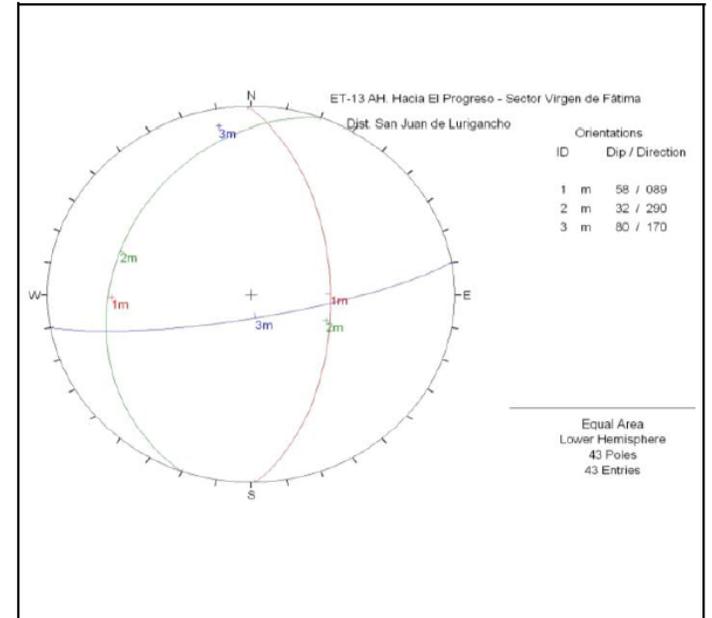
Nº ESTACION	ORIENTACION DE LA CARA		TRAMO		VALORACION DEL MACIZO ROCOSO (R.M.R.)										
	RUMBO.	BUZAMIENTO	DESDE	HASTA	PARAMETRO	RANGO DE VALORES					VALOR ESTIMADO	VALORACI.			
ET-013	N 53 W	30 SW				R. COMPRES. UNIAXIAL (MPa)	>250 (15)	X 100-250 (12)	50-100 (7)	25-50 (4)			<25 (2)	<5(1)	<1(0)
TIPO DE ROCA					FRECUENCIA FRACTURA										
A		%		B		%		Nº Fract. / ml.							
gd		100						4							
TIPO ESTRUCT.	ORIENTACION		ESPACIAMIENTO	RELLENO		COMENTARIOS		CONDICION DE JUNTAS							
	RUMBO, DIR. BUZAM.	BUZAMIENTO		TIPO	ESPESOR										
J	89	58	4	A	> 5 mm	0,0,4,1,5		PERSISTENCIA (1)	<1m long. (6)	1-3 m Long. (4)	3-10m (2)	10-20 m (1)	X > 20 m (0)	4A	0
JF	290	32	2	A	1 - 5 mm	1,1,5,6,3		ABERTURA (2)	Cerrada (6)	<0.1mm apert. (5)	0.1-1.0mm (4)	X 1 - 5 mm (1)	> 5 mm (0)	4B	1
J	170	80	3	A, Br	> 5 mm	1,0,1,1,3		RUGOSIDAD (3)	Muy rugosa (6)	X Rugosa (5)	Lig.rugosa (3)	Lisa (1)	Espejo de falla (0)	4C	4

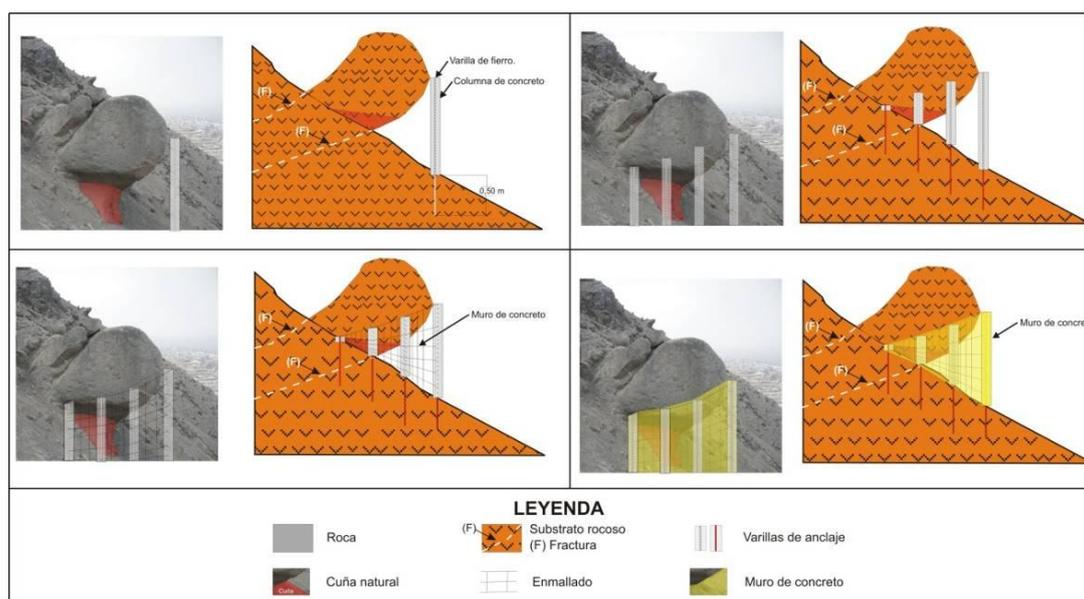
Figura N° 01. Muro en base del bloque para proteger viviendas aledañas

- Construir un muro alrededor del bloque, con una altura que cubra hasta más de la mitad los bloques de mayor dimensión. Ver Figuras N° 01, 02 y 03.
- La base del muro debe estar cimentada sobre roca fresca. Las varillas de hierro que se van a fijar al muro, deberán ser introducidas en el substrato hasta medio metro (llegar a roca fresca).
- Hacer un enmallado para la construcción de un muro, teniendo como base las varillas fijadas.
- Una vez terminado el enmallado del muro, se empieza a vaciar el concreto, hasta formar el muro con un ancho aproximado de 1 m.

Una vez terminado el muro, se rellanará con concreto el espacio dejado entre el muro y el bloque, formando una cuña (Foto N° 01)

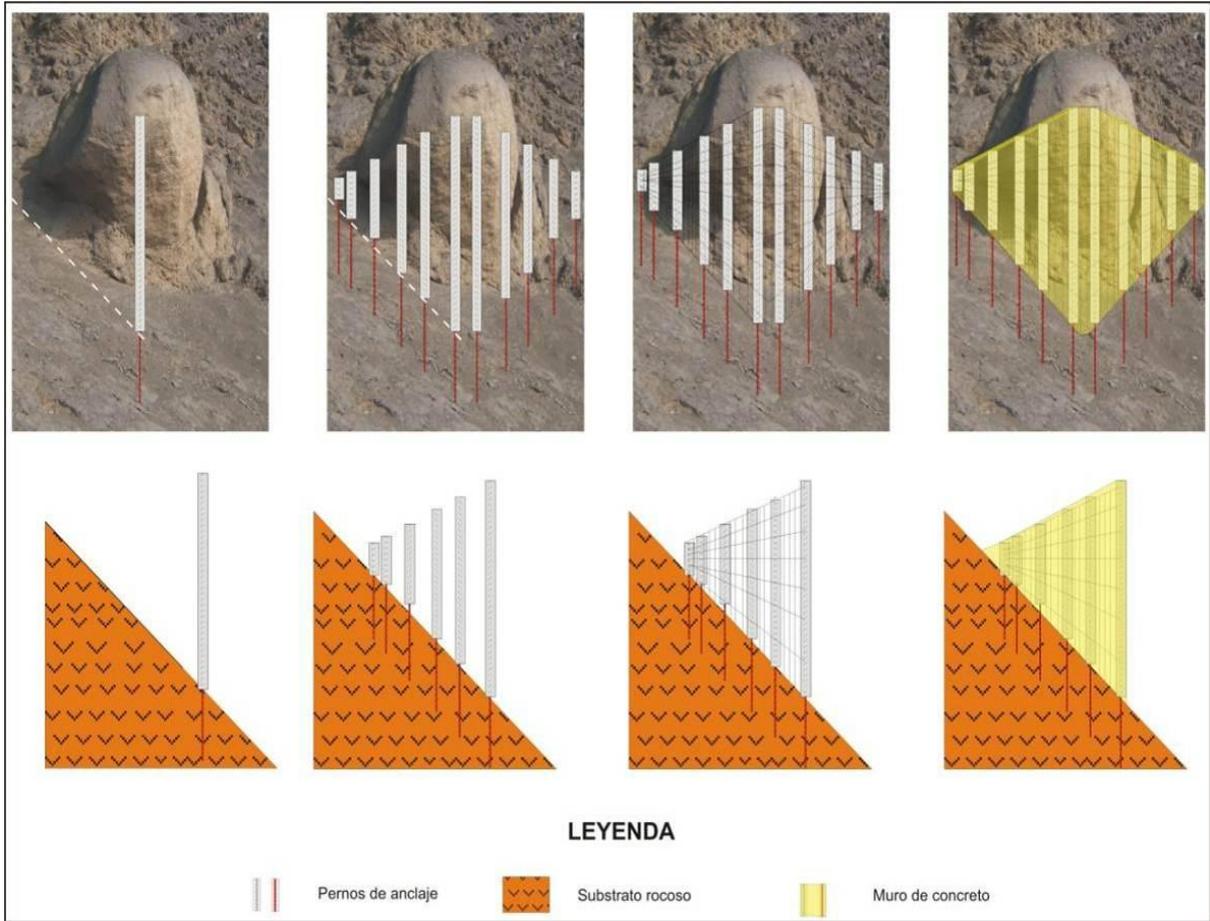
Figuras N° 02 y 03: Esquema explicativo para el sostenimiento del bloque de roca.

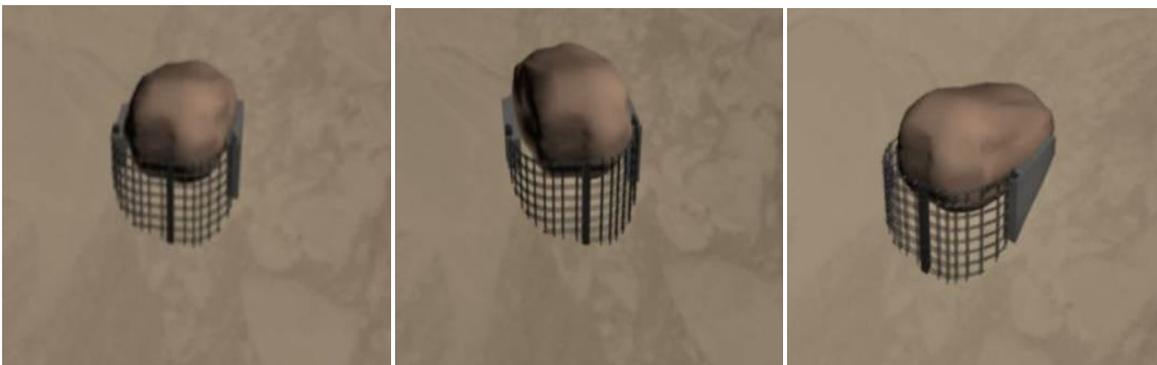
Figura N° 04: Se indica de cómo quedaría el sostenimiento final.
