**INSTITUTO NACIONAL DE DEFENSA CIVIL
(INDECI)**

**MAPA DE PELIGROS, PLAN DE USOS DEL SUELO ANTE
DESASTRES Y MEDIDAS DE MITIGACIÓN**

**LADERAS DE SAN JUAN DE LURIGANCHO
SECTOR VIRGEN DE FATIMA QUEBRADA CANTOGRANDE**

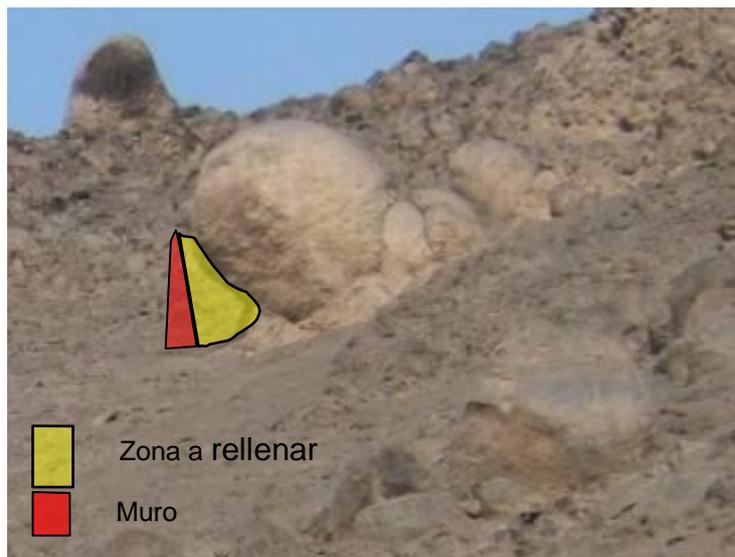
Foto N° 01: Se muestra esquemáticamente el muro y la zona a ser rellenada para formar una cuña.

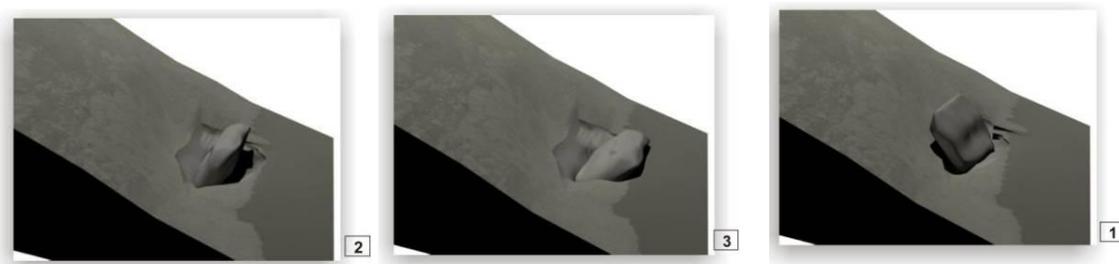
Figura N° 05: Tratamiento de un bloque suelto en suelo potente.

- A. Desatar los bloques inestables de la ladera.
- B. Fragmentar los bloques inestables que tengan dimensiones menores a 1,50 m, en base al sistema de dilatación y contracción. Este proceso consiste en quemar la roca y una vez que alcance una alta temperatura (color rojo), agregar agua. Esto ocasionará una contracción muy violenta, dando como resultado su fragmentación.
- C. En la ladera con bloques inestables y con buena cobertura de suelo, se puede estabilizar de la siguiente manera: hacer una excavación en la parte inferior del bloque, con la finalidad que este pierda estabilidad y caiga hacia la parte excavada (Figura N° 05 y Foto N° 02).
- D. Para fines de prevención, al momento de desatar los bloques sueltos, es muy probable que estos se desplacen cuesta abajo, por lo que es necesario poner en alerta a los pobladores de las viviendas ubicadas en la falda de la ladera.

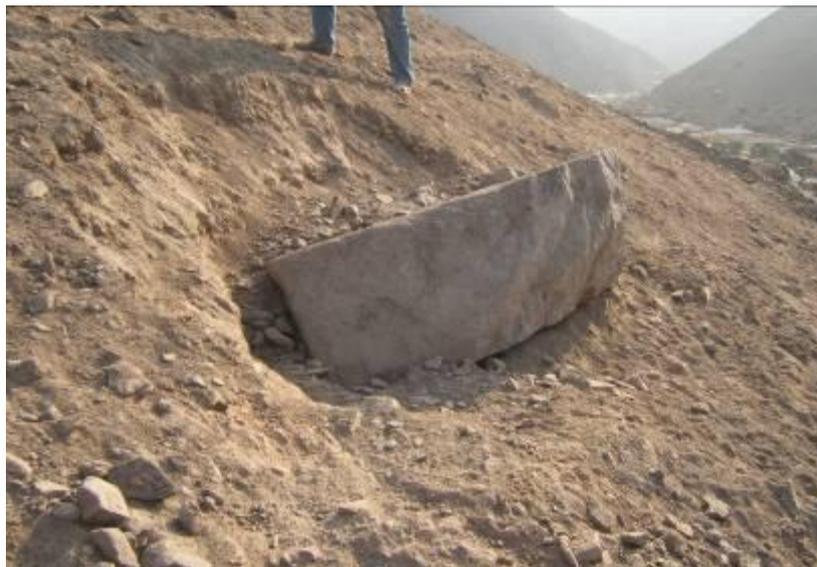
Foto N° 02: Modelo de cómo se pueden estabilizar bloques sueltos en laderas con pendiente fuerte y suelo potente.

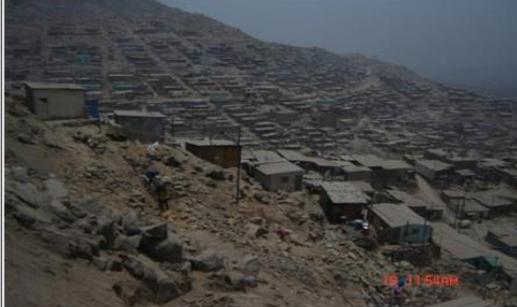
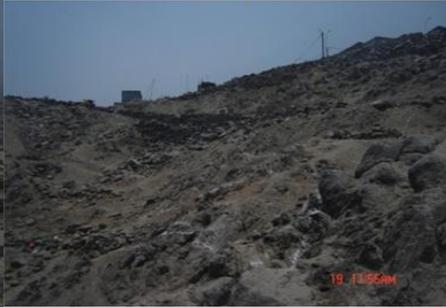
FICHA DE PROYECTO				Código: P-01	
						Ficha 01 de 13	
Descripción General							
Nombre del Proyecto:		Trabajos de control de estabilidad de talud en el área					
Clase de Proyecto		Ubicación Política		Localización Geográfica		Altitud Media	Coordenadas Medias
ESTRUCTURA <input checked="" type="checkbox"/> NO ESTRUCTURAL <input type="checkbox"/>		San Juan de Lurigancho	Lima	Lima	Parte alta de la Agrupación Primero de Mayo, Quebrada Canto Grande	510 msnm	Norte Este
Foto 1				Foto 2

Objetivo Especifico		Evitar la caída de bloques de roca e interrumpa las vías y destruya las viviendas aledañas.					
Base Legal							
Descripción del Problema							
La Agrupación Primero de Mayo y Agrupación Familiar Hacia el Desarrollo se asienta en la ladera del cerro, la zona alta de estas agrupaciones ocurre caídas y desprendimiento de roca poniendo en riesgo la viviendas cercanas.							
Descripción de la Solución Planteada							
Con referencia al peligro de estar al pié de un talud, se recomienda la estabilidad del talud, para evitar el desprendimiento de bloques de rocal, no se deberá efectuar construcciones al borde de la parte superior del talud, a menos que se efectúe un estudio geotécnico que establezca las recomendaciones, realizar la evaluación del talud para ejecutar acciones estructurales y no estructurales recomendadas. Las técnicas para protección del talud, que se pueden emplear son variadas como: forestación, enmallado, muros de contención en las zonas más inestables, etc. Asimismo, evitar el humedecimiento ó saturación del talud.

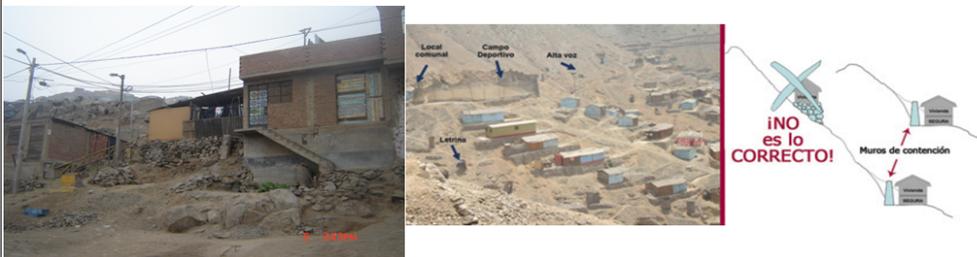
FICHA DE PROYECTO			Código: P-02			
					Ficha 02 de 13			
Descripción General								
Nombre del Proyecto:		Evaluación, Reforzamiento y Protección de viviendas						
Clase de Proyecto		Ubicación Política		Localización Geográfica	Altitud Media	Coordenadas Medias		
ESTRUCTURAL <input checked="" type="checkbox"/> NO ESTRUCTURAL <input type="checkbox"/>		San Juan de Lurigancho	Lima	Lima	Parte alta del Asentamiento Humano Santa Bárbara, Sgrupación Familiar Incorporados a Nuva Jerusalén II 2da Etapa	490 msnm	Norte	Este
Foto 1

Objetivo Específico		Evitar el asentamiento del suelo y la inestabilidad de los cimientos de las viviendas						
Base Legal								
Descripción del Problema								
En la prolongación del pasaje 5 de l Asentamiento Humano Santa Barbara y en la Agrupación Familiar Incorporados a Nuva Jerusalén II 2da Etapa existen problemas por la altura de las pircas de piedra y donde no presentan ligamentos entre las rocas. En el AAHH Santa Bárbara se encuentran asentadas viviendas sobre dichas pircas.								
Descripción de la Solución Planteada								
Con referencia a los problemas por la altura de la pirca, debe tratar que la altura de las pircas alcancen hasta 1.5m , y el muro formado mantenga una inclinación tal que las fuerzas extremas representadas por la ubicación de las viviendas. En lo posible se debe ligar las rocas con cemento y formar un muro de mampostería, para evitar que el derrumbes de la pirca de piedra en el escenario de una sismo fuerte, a menos que se efectúe un estudio geotécnico que establezca las recomendaciones, Se construira un muro de mampostería en el corte talud para controlar la inestabilidad de los muro de roca de las viviendas ubicadas en la parte alta. Asimismo, evitar el humedecimiento ó saturación del talud.

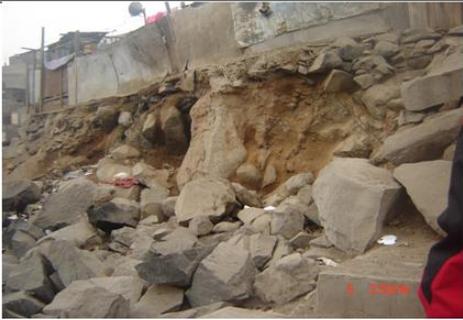
FICHA DE PROYECTO				Código: P-03	
						Ficha 03 de 13	
Descripción General							
Nombre del Proyecto:		Evaluación geotécnica de las viviendas en el Sector Virgen de Fátima					
Clase de Proyecto		Ubicación Política		Localización Geográfica	Altitud Media	Coordenadas Medias	
ESTRUCTURAL <input checked="" type="checkbox"/> NO ESTRUCTURAL <input type="checkbox"/>		San Juan de Lurigancho	Lima	Lima	Sector Virgen de Fátima	420 msnm	Norte Este
Foto 1

Base Legal							
Descripción del Problema							
Las viviendas se asientan en una plataforma construida artesanalmente en pirca de piedra. La construcción de dicha plataforma se realiza sin criterio técnicos, por lo que las viviendas están expuestas a problemas ingenieriles como asentamiento y fisuras de sus paredes poniendo en riesgo las viviendas							
Descripción de la Solución Planteada							
Evaluacion comprendera desde la ubicación de las viviendas, luego una evaluación técnica de las pircas de piedra, los cimientos de las viviendas, el procesos constructivo, el tipo de materiales y la antigüedad. Se plantearán medidas estructurales que permitan mejorar las estabilidad de las infraestructuras y se darán las medidas no estructurales que limitará el uso de los espacios fisicos							
Costo Referencial ¹							
El costo aproximado de esta obra es de S/. 35,000							
Notas: ¹ El orden de prioridad va en orden ascendente ² El costo señalado no incluye el IGV

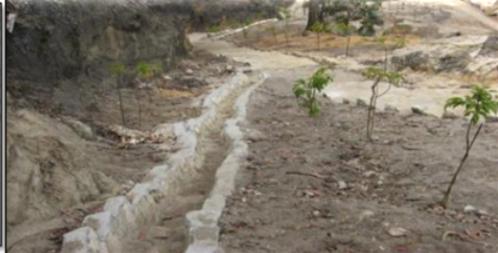
FICHA DE PROYECTO				Código: P-07					
						Ficha 07 de 13					
Descripción General											
Nombre del Proyecto:		Construcción del sistema de drenaje para lluvias excepcionales									
Clase de Proyecto		Ubicación Política		Localización Geográfica		Altitud Media	Coordenadas Medias				
ESTRUCTURA <input checked="" type="checkbox"/> NO ESTRUCTURAL <input type="checkbox"/>		San Juan de Lurigancho	Lima	Lima	En cauces de la Ladera y en todos los sectores donde hayan vías de acceso. Sector Virgen de Fátima		<table border="1"> <tr> <th>Norte</th> <th>Este</th> </tr> <tr> <td></td> <td></td> </tr> </table>	Norte	Este		
Norte	Este										
Foto 1				Foto 2

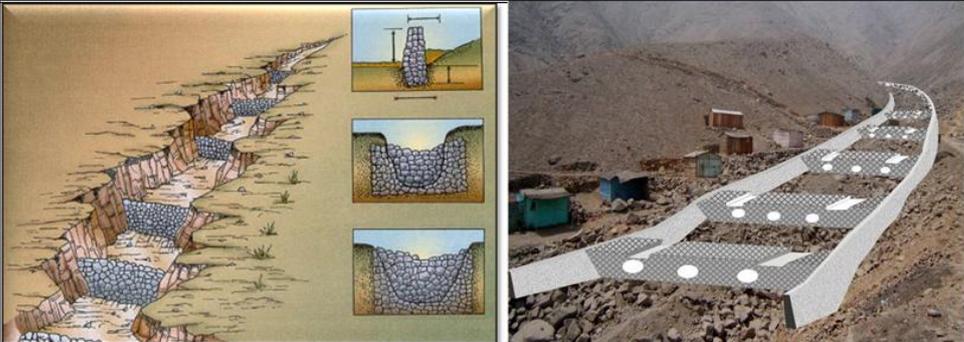
FICHA DE PROYECTO			Código: P-09	
					Ficha 09 de 13	
Descripción General						
Nombre del Proyecto:		Construcción de pircas con material del sitio en la torrentera principal, de tal manera de contener un posible huayco				
Clase de Proyecto		Ubicación Política		Localización Geográfica	Altitud Media	Coordenadas Medias
ESTRUCTURA <input checked="" type="checkbox"/> NO ESTRUCTURAL <input type="checkbox"/>		San Juan de Lurigancho	Lima	Lima	En cauce de la torrentera en el Sector Virgen de Fátima	
Foto 1

Objetivo Especifico						
Base Legal						
Descripción del Problema						
Falta de infraestructura para controlar y evacuar la caída de flujos de lodos, la cual genera erosión de laderas e inundación afectando a la población.						
Descripción de la Solución Planteada						
Construcción de pircas con material del sitio a manera de diques transversales en la torrentera principal, de manera de procurar una regulación de la energía de los flujos (se colocaran en sectores específicos reduci la energía mediante la contención de la carga de sólidos y dejando el pase solo de la menor carga del flujo.						
Costo Referencial ¹						
El costo aproximado de esta obra es de S/. 200,000						
Notas: 1 El orden de prioridad va en orden ascendente 2 El costo señalado no incluye el IGV

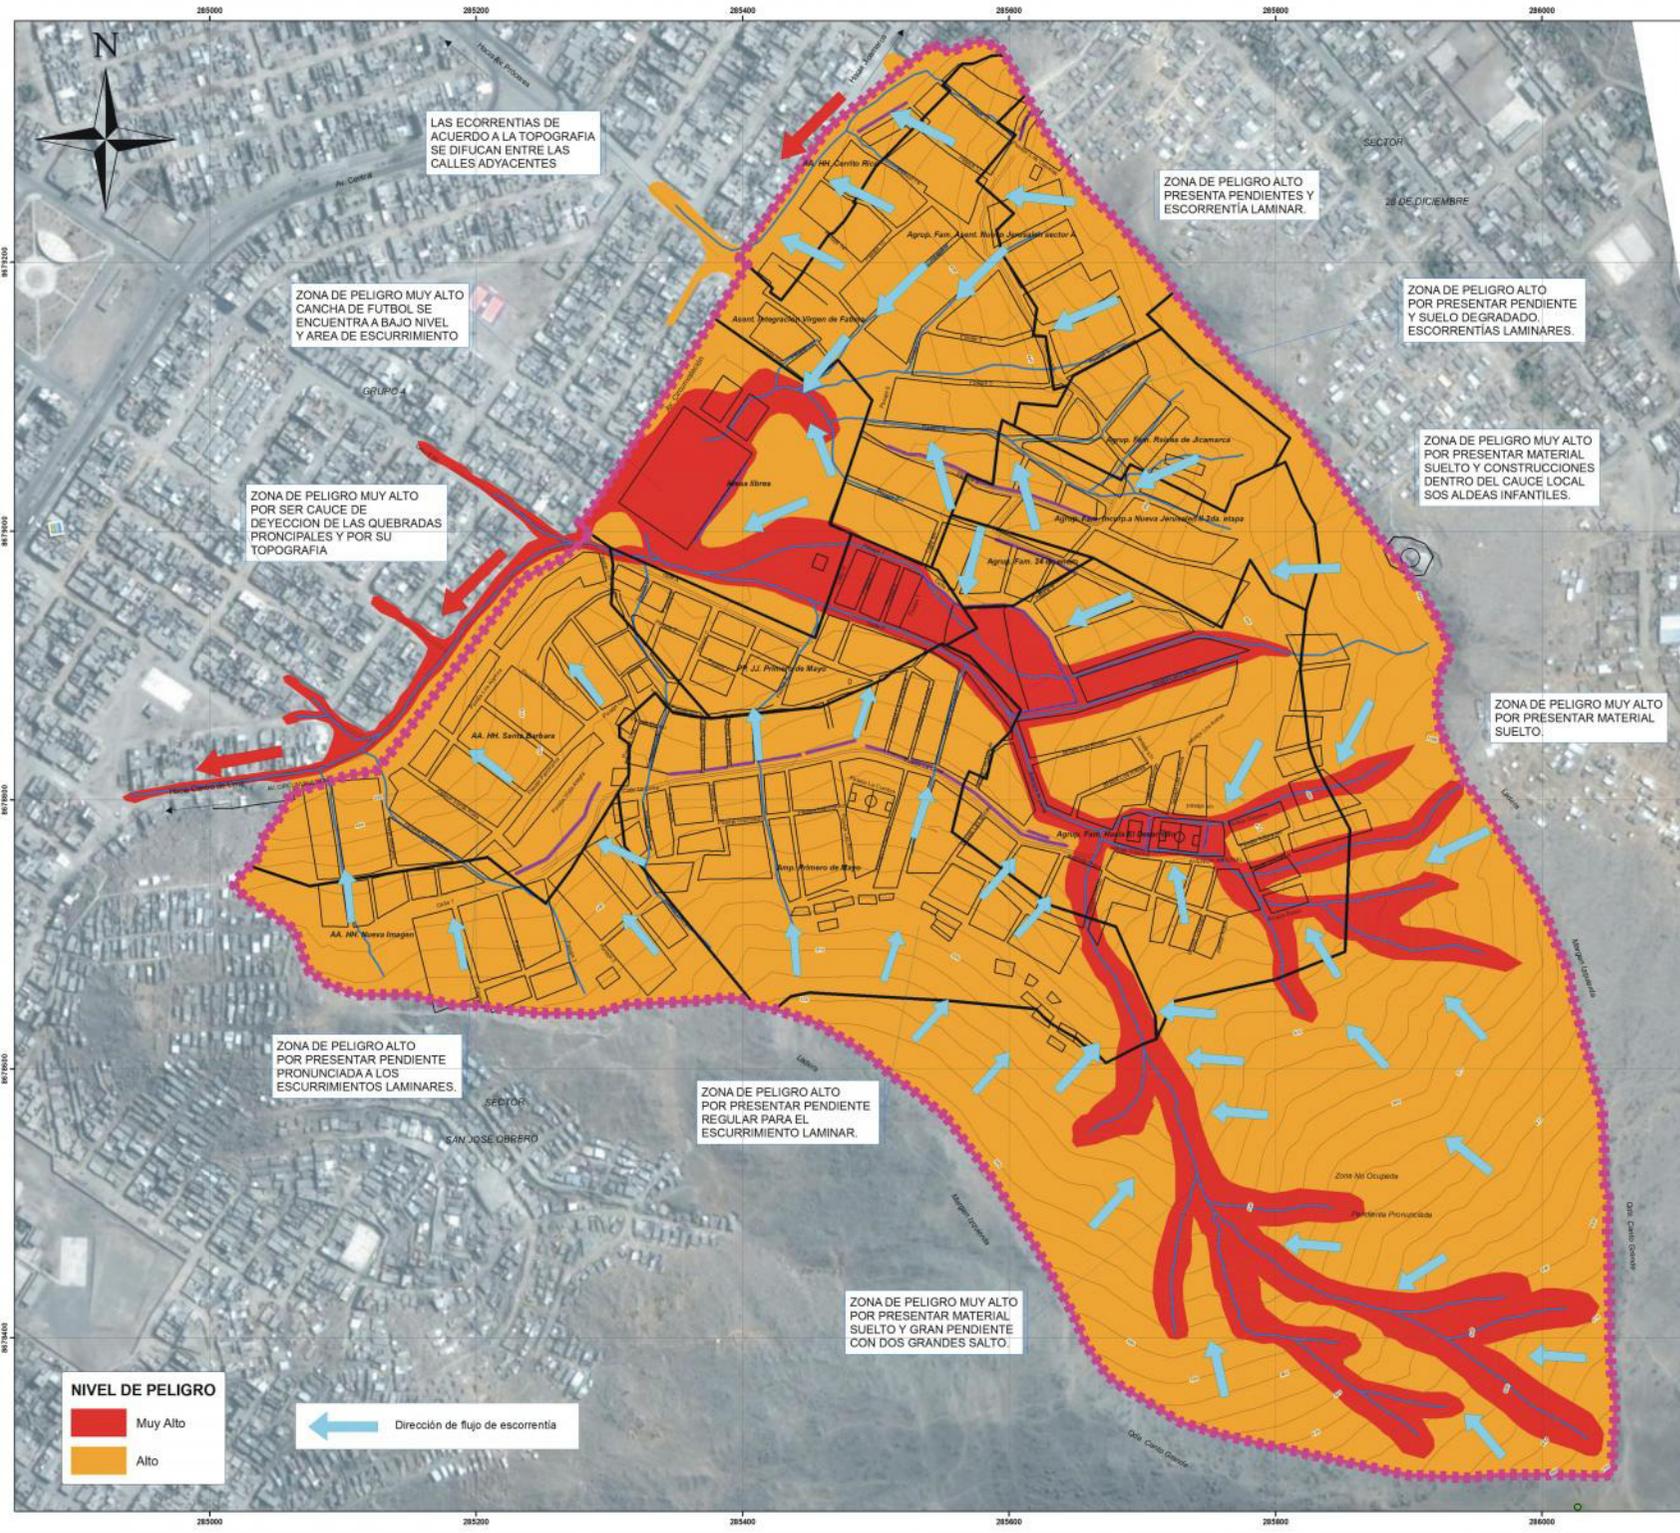
Mapa: PELIGROS HIDROLOGICOS

ESCALA: 1:2,000	PROYECCION / DATUM: UTM-WGS 84 ZONA 18 SUR	FECHA: MARZO, 2011	MAPA N°: 16
FUENTES: TRABAJO DE CAMPO	ELABORACION: EQUIPO TECNICO

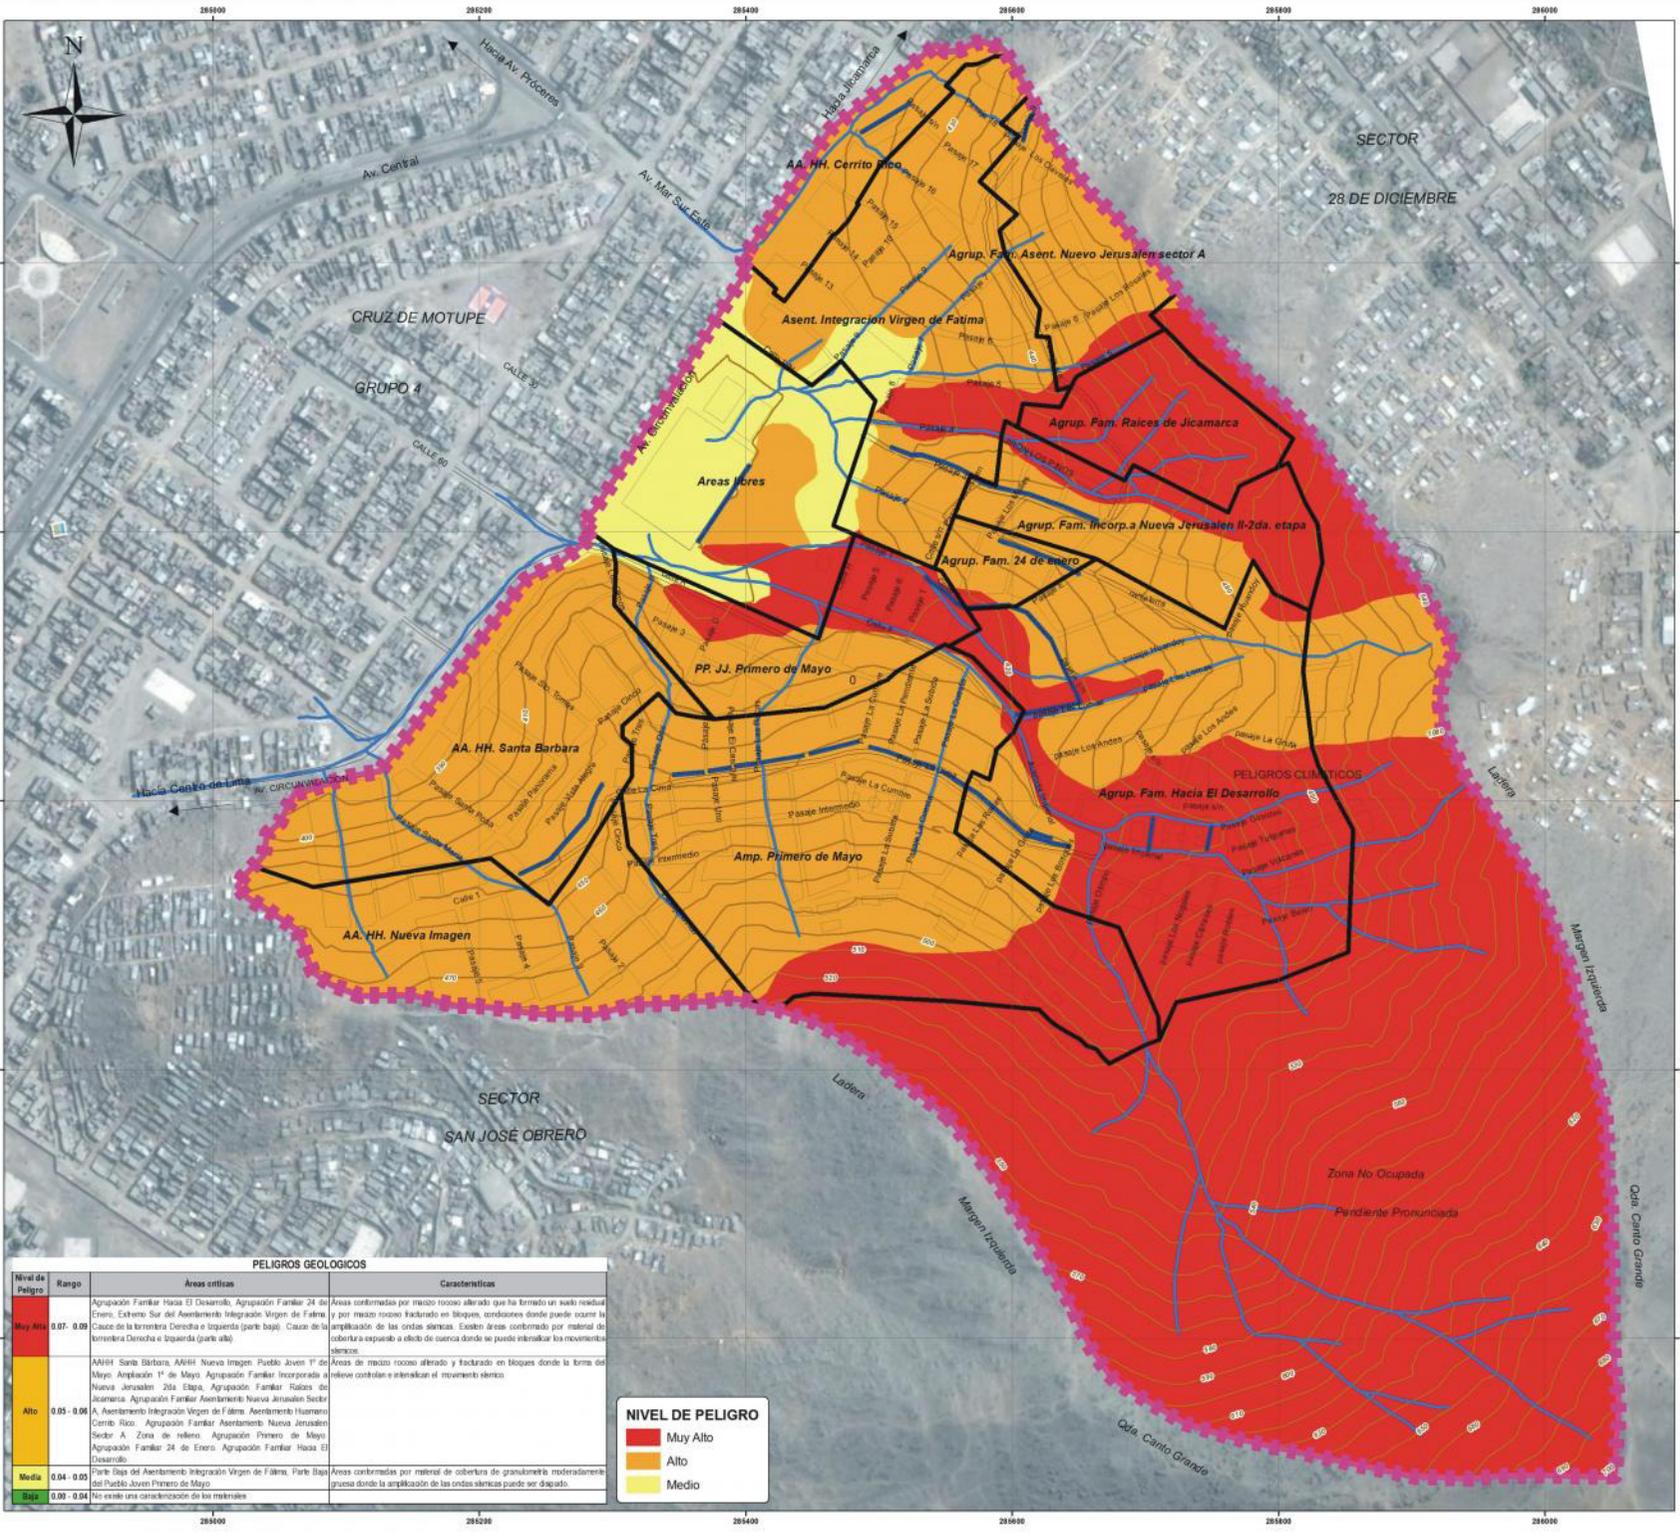
Mapa: **PELIGROS GEOLOGICOS**

ESCALA: 1:2,000	PROYECCIÓN / DATUM: UTM-WGS 84 ZONA 18 SUR	FECHA: MARZO, 2011	MAPA N°:
FUENTES: TRABAJO DE CAMPO	ELABORACION: EQUIPO TECNICO	18

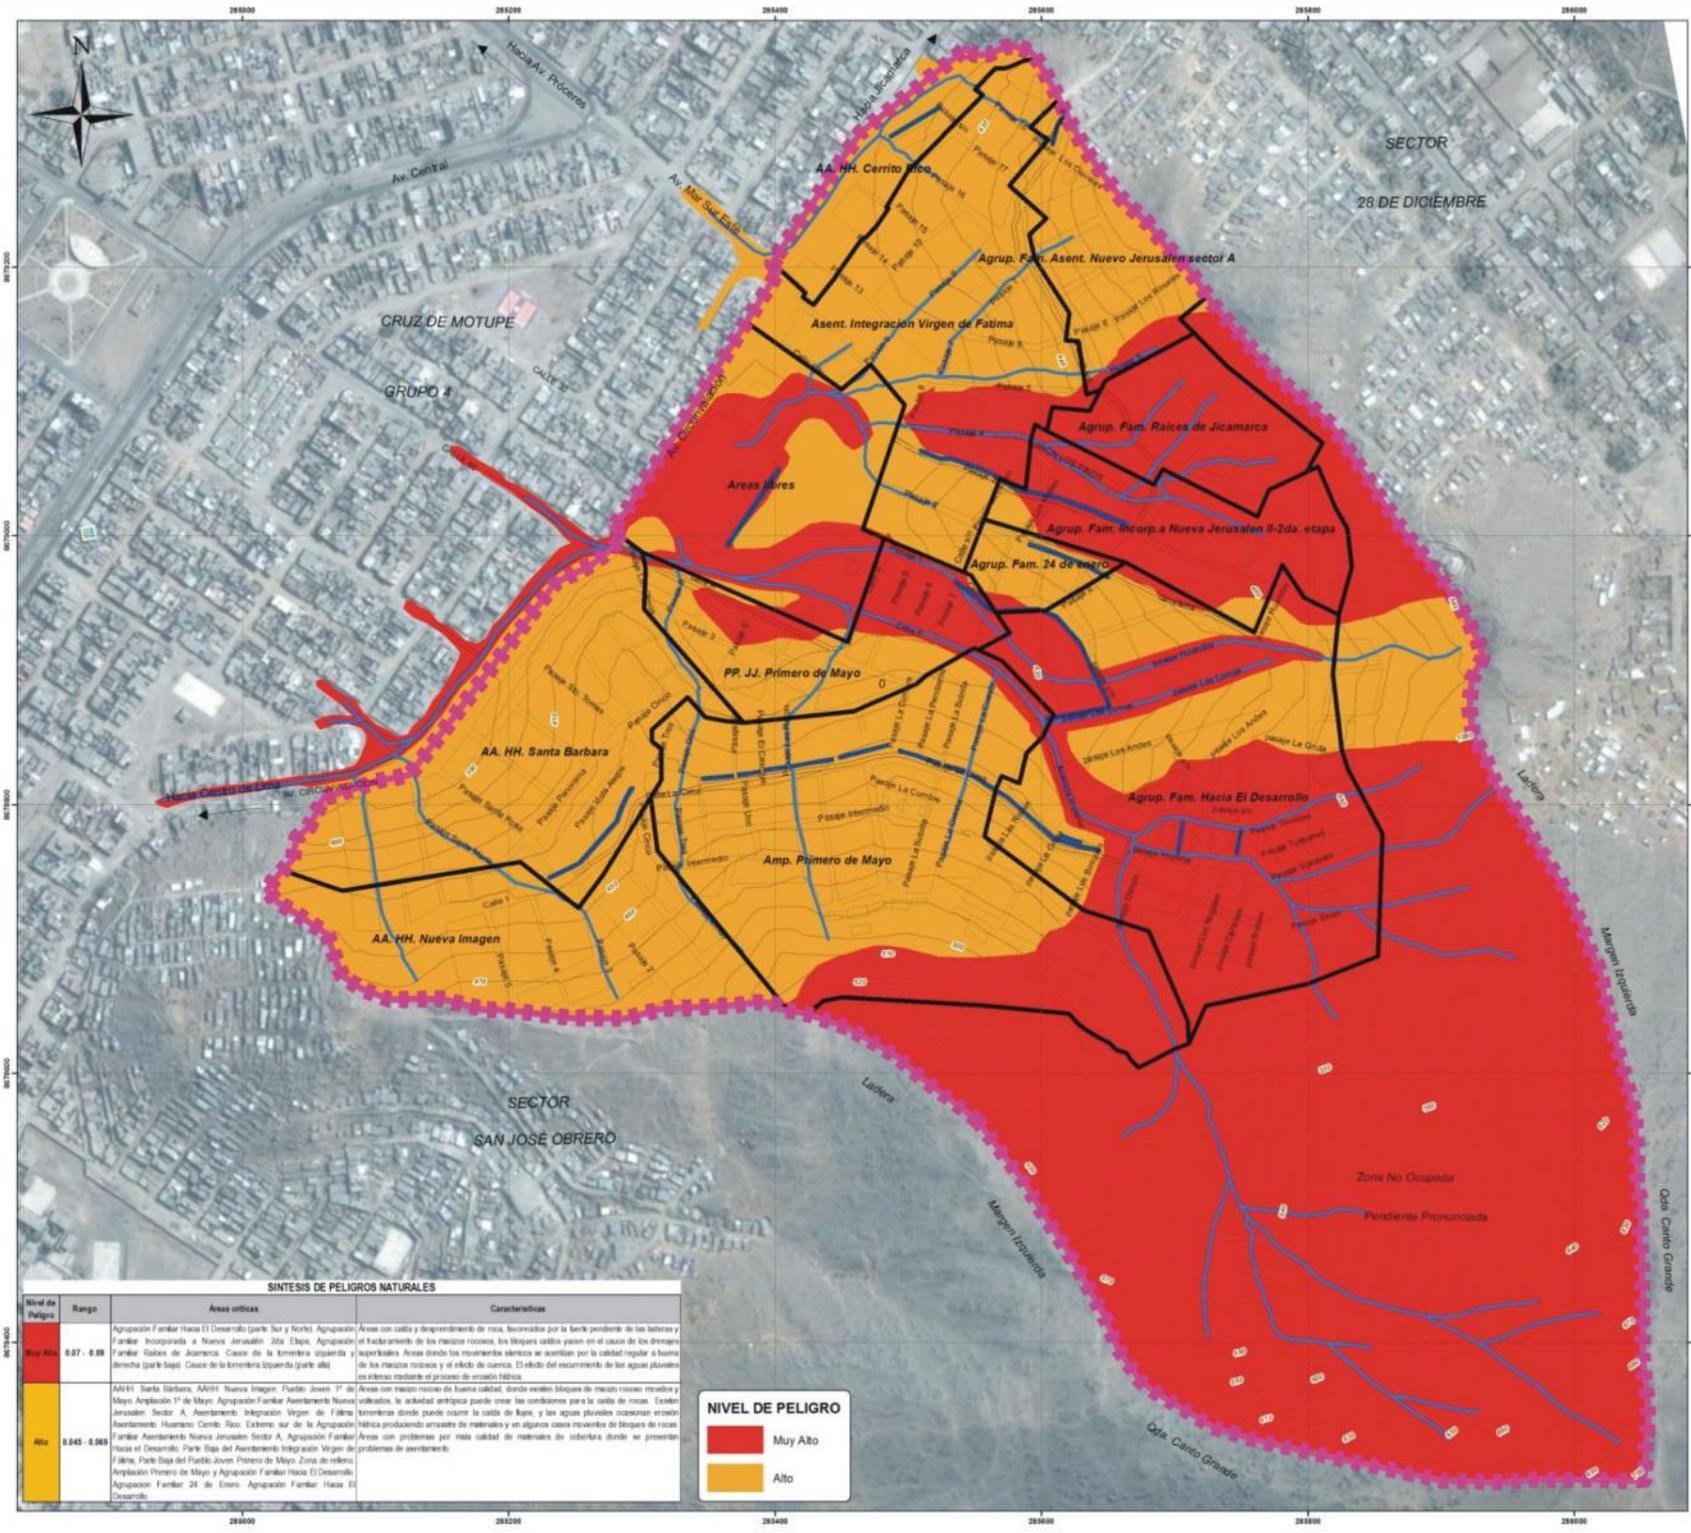
Nivel de Peligro	Rango	Áreas críticas	Características
Muy Alto	0.07 - 0.08	Agrupación Familiar Hacia El Desarrollo (parte Sur y Norte), Agrupación Familiar Incorporada a Nueva Jerusalén 2da Etapa, Agrupación Familiar Raíces de Jicamarca. Caserío de la Torreña segunda mancha (parte Sur). Caserío de la Torreña (parte alta).	Áreas con caída y desplazamiento de rocas, favorecidas por la fuerte pendiente de las laderas y el fracturamiento de las masas rocosas, los bloques caídos ya sea en el caso de los derrames esporádicos. Áreas donde los movimientos sísmicos se asientan por la calidad regular a buena de las masas rocosas y el efecto de cascara. El efecto del escurrimiento de las aguas pluviales es intenso mediante el proceso de erosión hídrica.
Alto	0.045 - 0.065	AAH1 Santa Bárbara, AAH1 Nueva Imagen, Pueblo Joven 1º de Mayo, Agrupación 1º de Mayo, Agrupación Familiar Asentamiento Nueva Jerusalén Sector A, Asentamiento Integración Virgen de Fatima, Parte Baja del Pueblo Joven Primero de Mayo, Zona de radiación Asentamiento Huamán Cerro Rico, Extremo sur de la Agrupación Familiar Asentamiento Nueva Jerusalén Sector A, Agrupación Familiar Hacia el Desarrollo, Parte Baja del Asentamiento Integración Virgen de Fatima, Parte Baja del Pueblo Joven Primero de Mayo, Zona de radiación, Agrupación Primero de Mayo y Agrupación Familiar Hacia El Desarrollo, Agrupación Familiar 24 de Enero, Agrupación Familiar Hacia El Desarrollo.	Áreas con masas rocosas de buena calidad, donde existen bloques de masas rocosas móviles y volátiles, la actividad antigua puede crear las condiciones para la caída de rocas. Existen horizontes donde puede ocurrir la caída de rocas, y las aguas pluviales ocasionan erosión hídrica produciendo amasijos de materiales y en algunas lavas movimientos de bloques de rocas. Áreas con problemas por mala calidad de materiales de cobertura donde se presentan problemas de asentamiento.
