CONVENIO UNSA - INDECI
Proyecto PER 98/018 PNUD - INDECI

**EVALUACIÓN DE PELIGROS DE
LA CIUDAD DE ILO**

Arequipa, setiembre del 2001

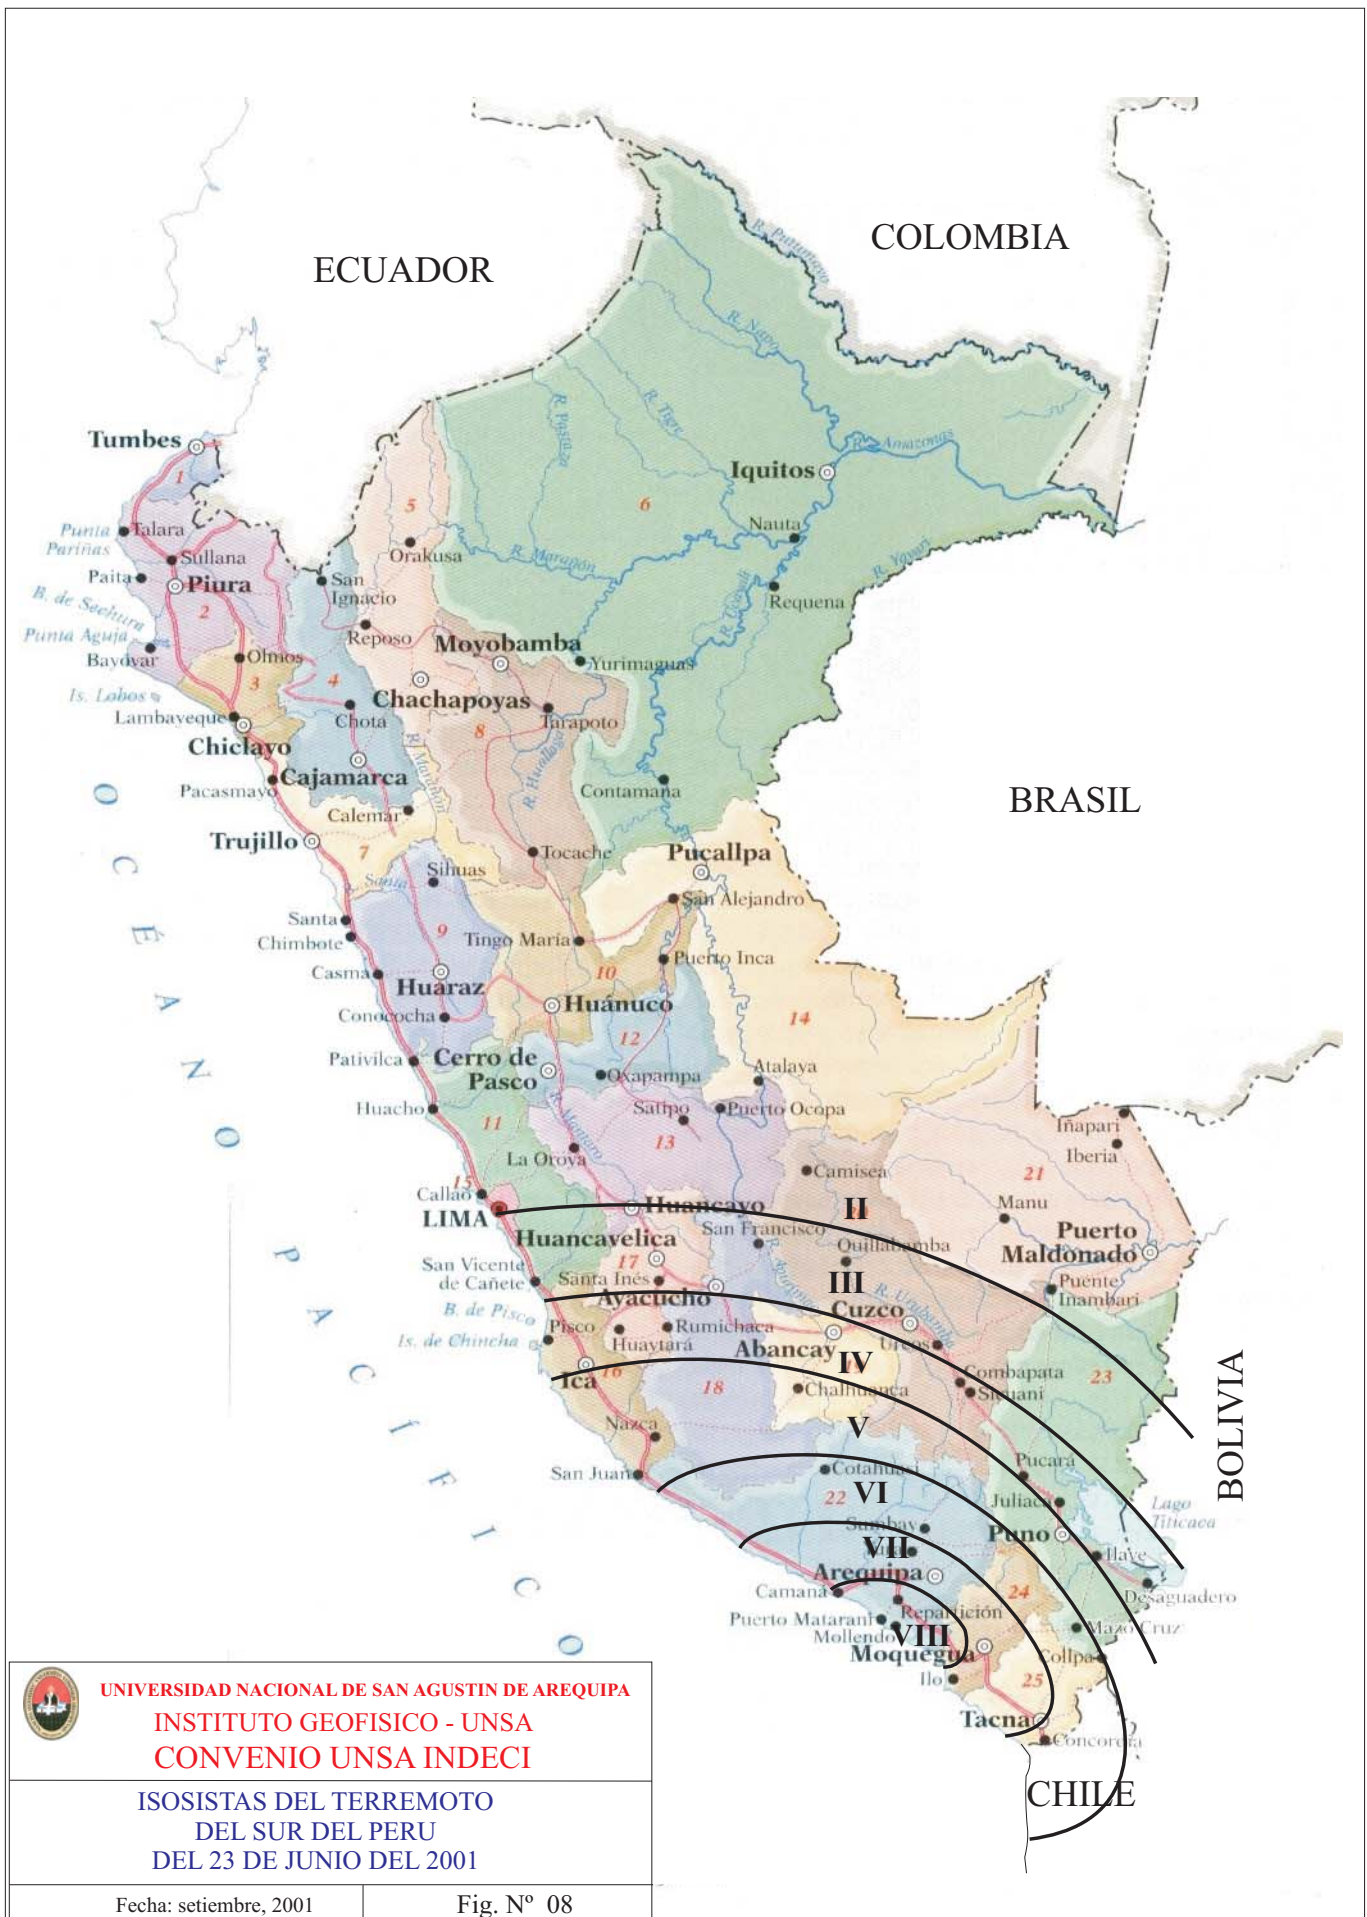
23 de Junio de 2001.- A las 15 horas 33 minutos, terremoto destructor que afectó el Sur del Perú, particularmente los Departamentos de Moquegua, Tacna y Arequipa. Este sismo tuvo características importantes entre las que se destaca la complejidad de su registro y ocurrencia. El terremoto ha originado varios miles de post-sacudidas o replicas y alcanzó una intensidad máxima de VIII (Fig. 8).
