**“ESTUDIO DE MICROZONIFICACIÓN SÍSMICA PARA EL ÁMBITO PISCO,  
SAN CLEMENTE, TÚPAC AMARU SAN ANDRÉS Y PARACAS”**

**PRODUCTO 3**

**PRODUCTO N°. 3: ESTUDIOS DE MICROZONIFICACIÓN SÍSMICA ESPECÍFICOS EN LOS  
ÁMBITOS DE PISCO, SAN CLEMENTE, TÚPAC AMARU, SAN ANDRÉS Y PARACAS Y  
COMPLEMENTO DEL ESTUDIO DE VULNERABILIDAD FÍSICA FRENTE A AMENAZA  
SÍSMICA COMPENDIO**

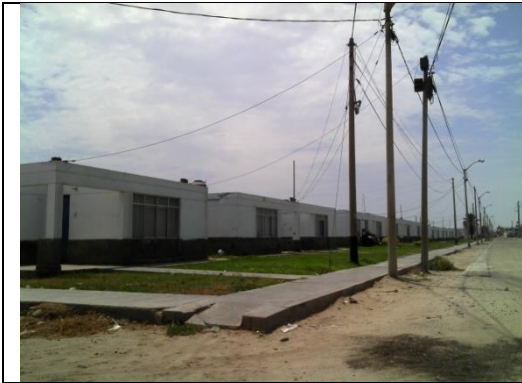
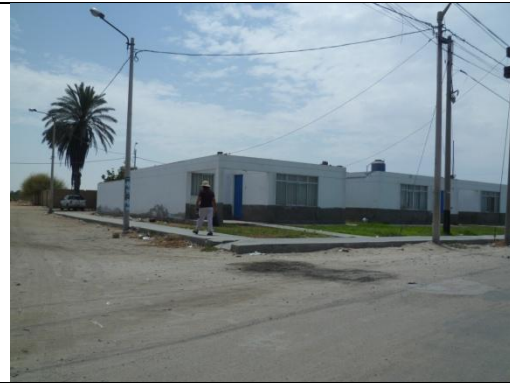
En la entrada del Distrito de San Andrés, se encuentra un conjunto habitacional con viviendas de albañilería confinada, que fue afectado por el tsunami debido al terremoto de Pisco del año 2007 y que están siendo habitadas nuevamente. Se observó la presencia de humedad en la base de las viviendas (Ver Figura 3 y Figura 4).

Figura 3. Vista del Conjunto Habitacional.

Figura 4. Vista opuesta del Conjunto Habitacional.

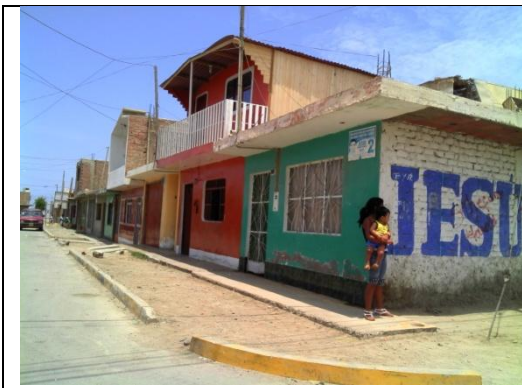
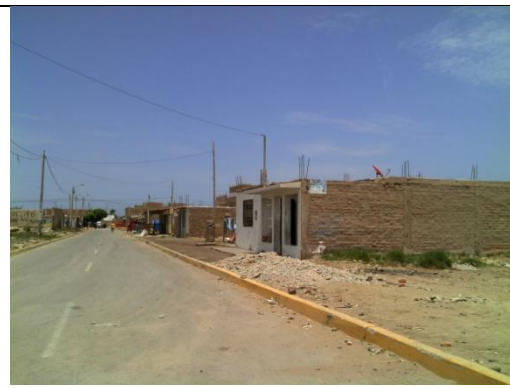
Figura 5. Vista de viviendas de un piso y 2 pisos.

Figura 6. Viviendas de un piso de albañilería confinada.

La mayor parte de las viviendas son de un piso, seguida de viviendas de dos pisos, en donde el sistema estructural predominante es la albañilería confinada. El tipo de techo de mayor uso en las viviendas es la losa aligerada, seguida de coberturas ligeras como caña o torta de barro. El estado de conservación es regular y se observó la presencia de humedad en la base de las viviendas (Ver Figura 5 y Figura 6). Además existe una pequeña zona industrial ubicada cerca a la entrada del distrito (Ver Figura 7).

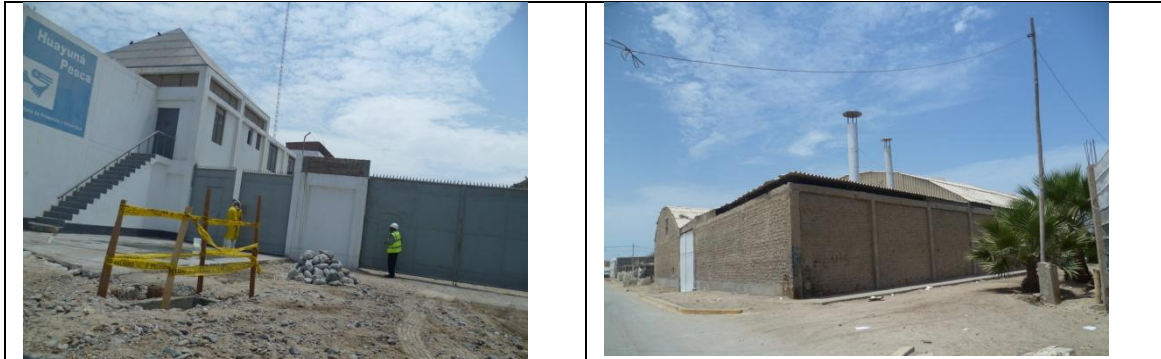
Figura 7. Vista de edificaciones industriales.

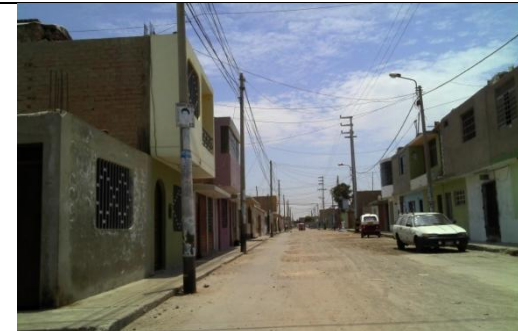
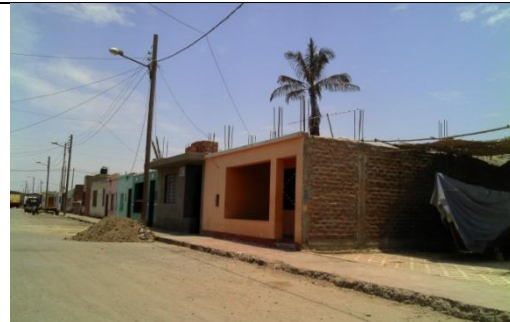
Las viviendas en el Sector 03 son mayormente de un piso, donde el sistema estructural predominante es la albañilería confinada de ladrillo artesanal sólido con losa aligerada (Ver Figura 8 y Figura 9). En general, este sector está en regular estado de conservación y muchas de ellas se observa humedad y salitre en la base de las viviendas.

Figura 8. Vista de viviendas de un piso y 2 pisos albañilería confinada.

Figura 9. Viviendas de un piso de del sector 03.

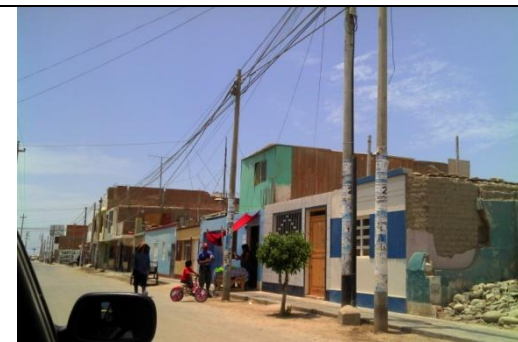
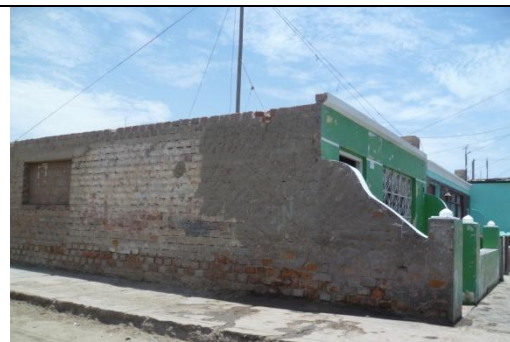
Figura 10. Vista de viviendas del Sector 03.

Figura 11. Viviendas de un piso con presencia de humedad en la base.

Se pudieron observar algunas viviendas en adobe o construidas de manera informal ya que no cuentan con elementos de confinamiento en varias manzanas del sector de igual manera presentan humedad en la base (Ver Figura 10 y Figura 11).

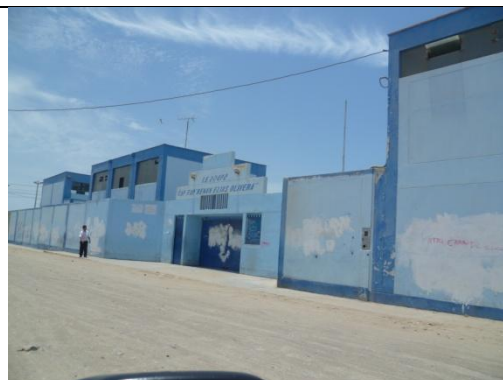
Figura 13. Vista de Centro educativo I.E. N°22472 “CAP. FAP. Renán Díaz Olivera”.

- Centro de Salud del MINSA, edificación de un piso en buen estado de conservación (Ver Figura 12).
- I.E. N°22472 “CAP. FAP. Renán Díaz Olivera”, edificación de dos pisos en concreto armado rigidizado con vanos de mampostería en buen estado de conservación. Se pueden observar columnas cortas en la edificación (Ver Figura 13) .
- I.E. N°22473 “S.V. Inmaculada Concepción”, edificación de dos pisos en concreto armado rigidizado con vanos de mampostería en buen estado de conservación (Ver Figura 14).
- Comisaría de San Andrés, edificación de un piso en albañilería confinada en buen estado de conservación (Ver Figura 15).
- Biblioteca Municipal “Jesús Robles Torres”, edificación de un piso en concreto armado (Ver Figura 16).
- Municipalidad de San Andrés, edificación de dos pisos en albañilería confinada en buen estado de conservación (Ver Figura 17).

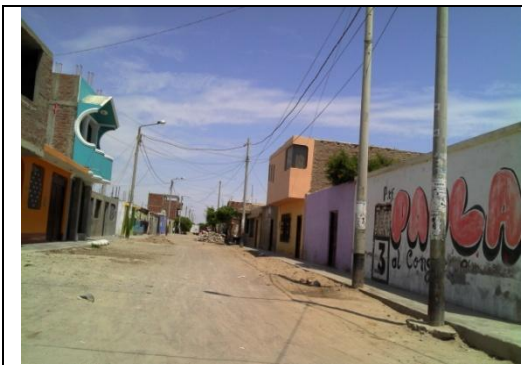
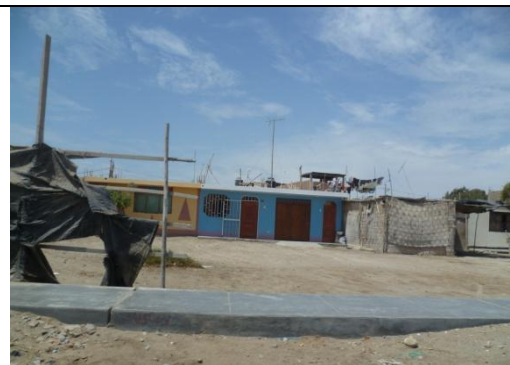
Las viviendas en el Sector 04 son mayormente de un piso, donde el sistema estructural predominante es la albañilería confinada de ladrillo artesanal sólido con losa aligerada (Ver Figura 18 y Figura 19). En general, este sector está en regular estado de conservación y se observa presencia de humedad en la base de las viviendas.

Figura 18. Vista de viviendas de uno y dos pisos albañilería confinada.

Figura 19. Viviendas de un piso del sector 04.

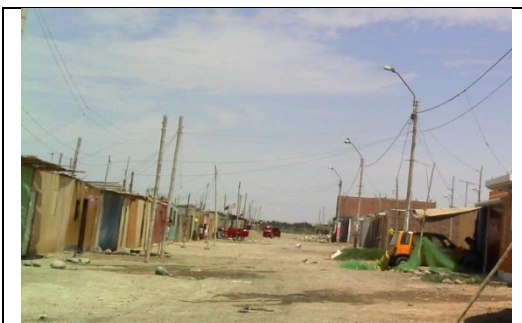
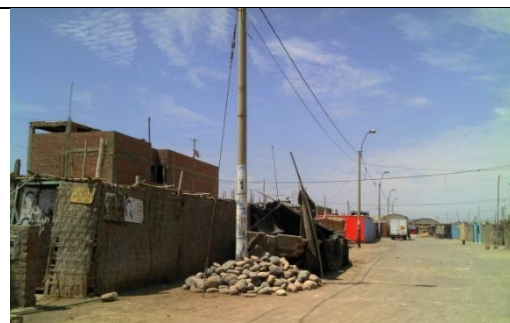
En las manzanas ubicadas cerca al aeropuerto de Pisco, presentan asentamientos humanos con viviendas construidas en madera y esteras (ver Figura 20 y Figura 21); y en la parte norte se ubica la zona industrial del sector (Ver Figura 22).

Figura 20. Vista de viviendas de esteras un piso en sector 04.

Figura 21. Viviendas de un piso del sector 04.

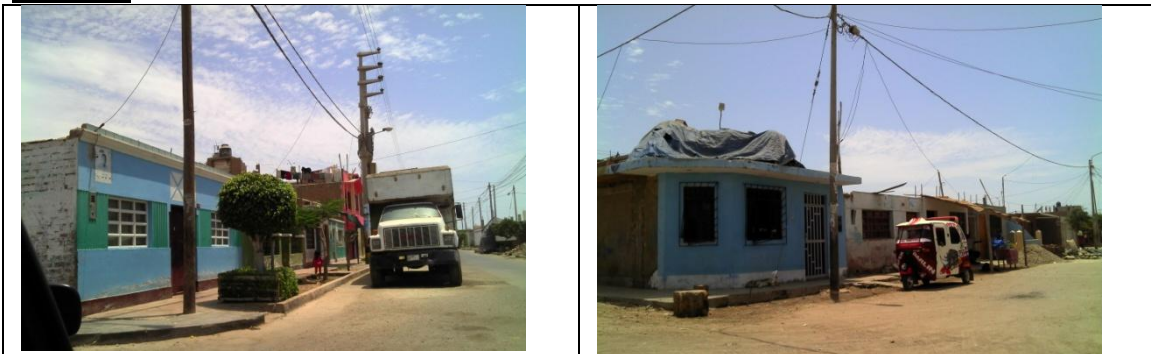
Figura 23. Viviendas de un piso del sector 05.

Las viviendas en el Sector 05 son mayormente de un piso, donde el sistema estructural predominante es la albañilería confinada de ladrillo artesanal sólido y losa aligerada (Ver Figura 23). Se observó también, muchas viviendas con techos en caña y torta de barro. En general, este sector está en regular estado de conservación.

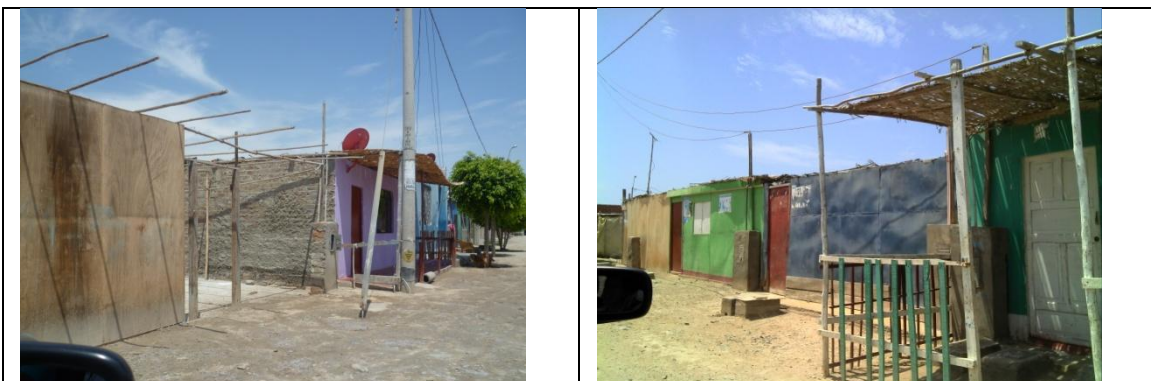
Figura 24. Vista de viviendas informal de un piso del sector 05.

Se encontraron viviendas construidas en albañilería de manera informal, ya que no cuentan con elementos de confinamiento, además de viviendas hechas en madera (Ver Figura 24).

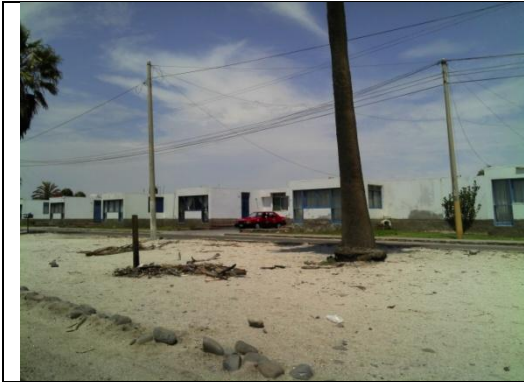
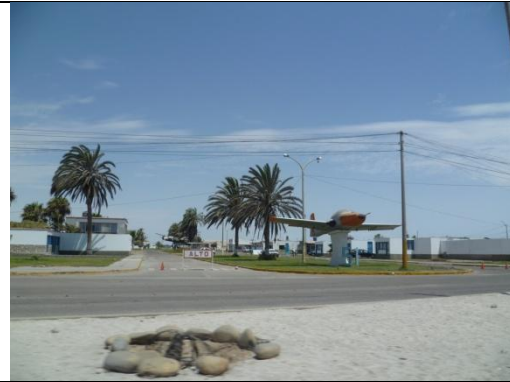
Figura 25. Vista de viviendas del conjunto habitacional de la F.A.P.

Figura 26. Viviendas de un piso del sector 05.

En la zona sur del sector, se ubica el conjunto habitacional de la F.A.P., que fue afectada por el tsunami producto del terremoto de Pisco del año 2007, en donde algunas viviendas están siendo habitadas nuevamente (Ver Figura 25 y Figura 26). Además se puede observar la presencia problemas de humedad en la base en las viviendas.

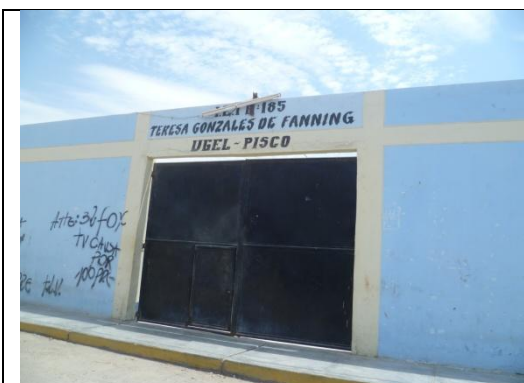
Figura 27. Vista del centro educativo I.E.I. N°185 “Teresa Gonzales de Fanning”.

- I.E.I. N°185 “Teresa Gonzales de Fanning”, UGEL – PISCO (Ver Figura 27), edificación de un piso basada en una estructura de pórticos con tabiquería de relleno.
- Iglesia de Jesucristo de los Santos de los Últimos Días, edificación de un piso en albañilería confinada en buen estado de conservación (Ver Figura 28).

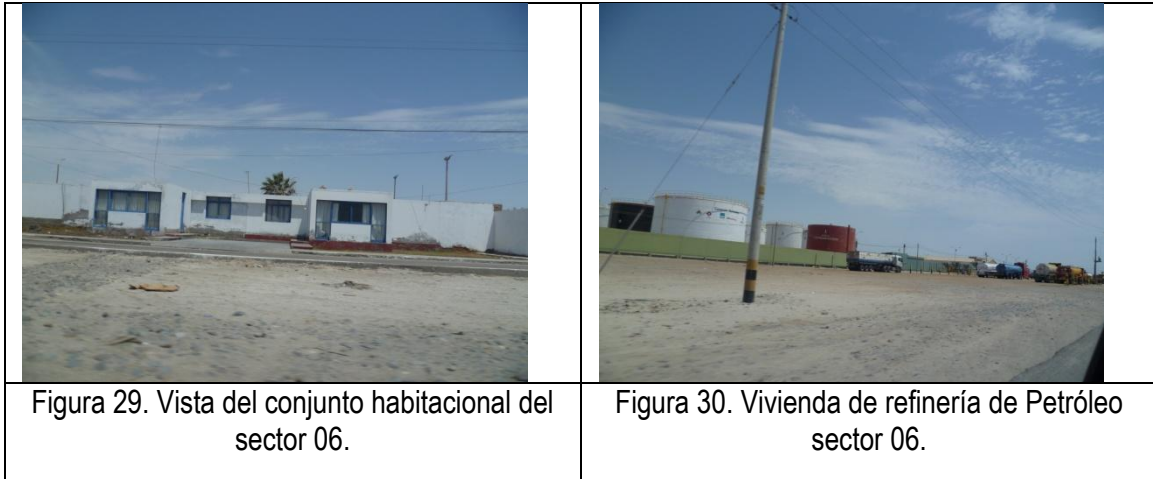
En la zona norte del sector se observa parte del conjunto habitacional de la F.A.P. y los daños que sufrieron algunas de las viviendas debido al tsunami (Ver Figura 29). En la zona sur, se encuentra la zona industrial, en donde se observa una de las refinerías de petróleo como se muestra en la Figura 30.

Figura 29. Vista del conjunto habitacional del sector 06.

Figura 30. Vivienda de refinería de Petróleo sector 06.

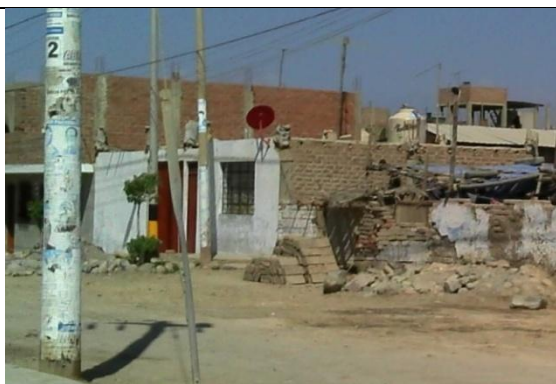
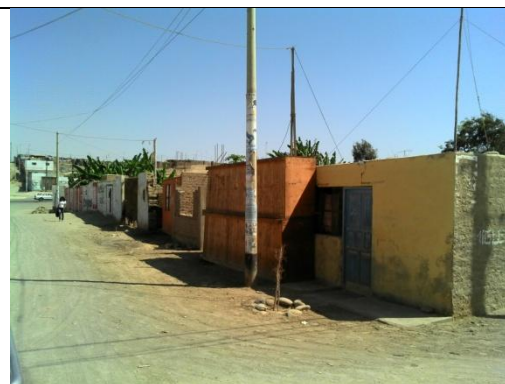
La mayoría de las viviendas del sector son edificaciones de un piso, seguida de viviendas de dos pisos, en donde el sistema estructural predominante es la albañilería confinada. El tipo de techo de mayor uso en las viviendas es la losa aligerada, seguida de coberturas ligeras como caña o torta de barro (Ver Figura 37 y Figura 38). El estado de conservación es regular, no observó la presencia de humedad en la base de las viviendas.

Figura 37. Vista del sector 01 con viviendas de uno y dos pisos.

Figura 38. Vista de viviendas de un piso.

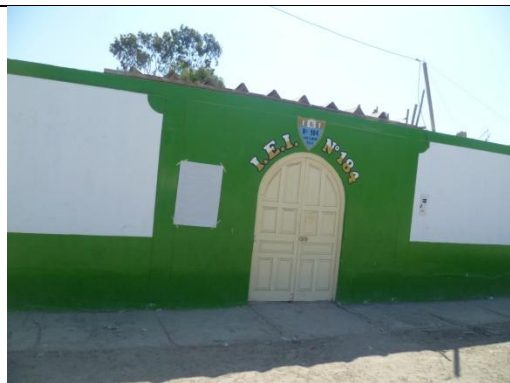
Figura 39. Vista del centro educativo IE 22468 “María Parado de Bellido”.

- El colegio IE 22468 “María Parado de Bellido” de dos pisos, de concreto armado aporticado y vanos rigidizado con mampostería (Ver Figura 39) en buen estado de conservación.
- El centro de educación inicial I.E.I. 184, con una estructura mixta de pórticos con de albañilería confinada como se muestra en la Figura 40, la misma que se encuentra en buen estado de conservación.

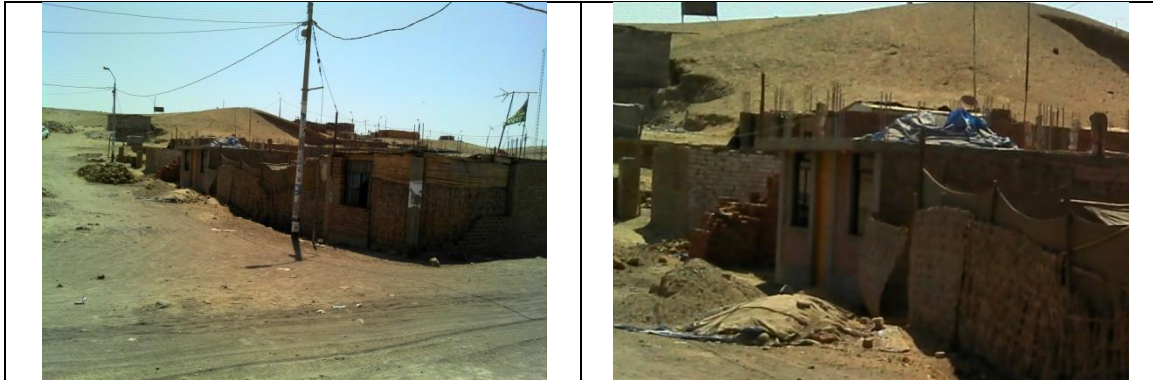
En la zona oeste del Sector 02 las viviendas son de un piso, en donde el sistema estructural predominante es la albañilería confinada. El tipo de techo de mayor uso en las viviendas es la losa aligerada como se muestra en la Figura 41. En general, este sector está en regular estado de conservación.

Figura 41. Vista de viviendas de un piso de albañilería en sector 02.

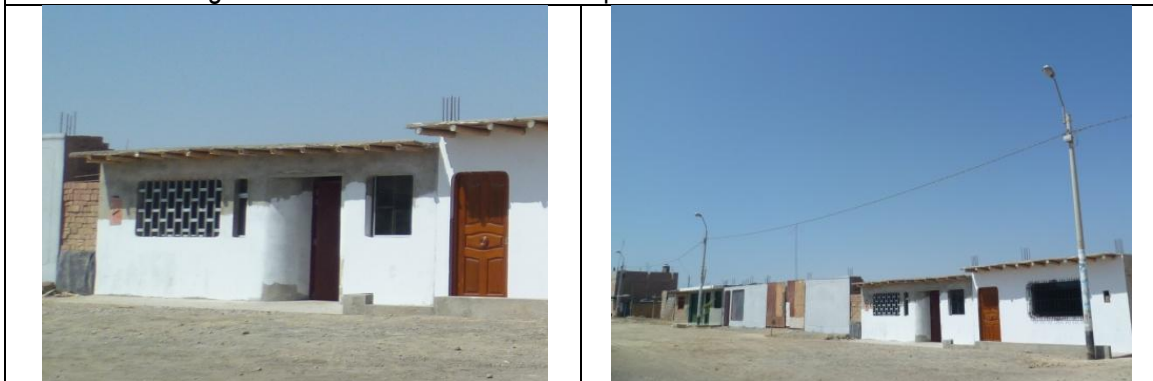
Figura 42. Vista de viviendas informales de un piso de albañilería en sector 02.

En el sector sur y central del sector se pudieron observar algunas viviendas en proceso de construcción y otras construidas de manera informal ya que no cuentan con elementos de confinamiento en varias manzanas del sector. En la zona central del Sector 02 las viviendas son mayormente de un piso, donde el sistema estructural predominante es la albañilería confinada de ladrillo artesanal. El tipo de techo de mayor uso en las viviendas es la losa aligerada, seguida de coberturas ligeras como caña o torta de barro como se muestra en la Figura 42.

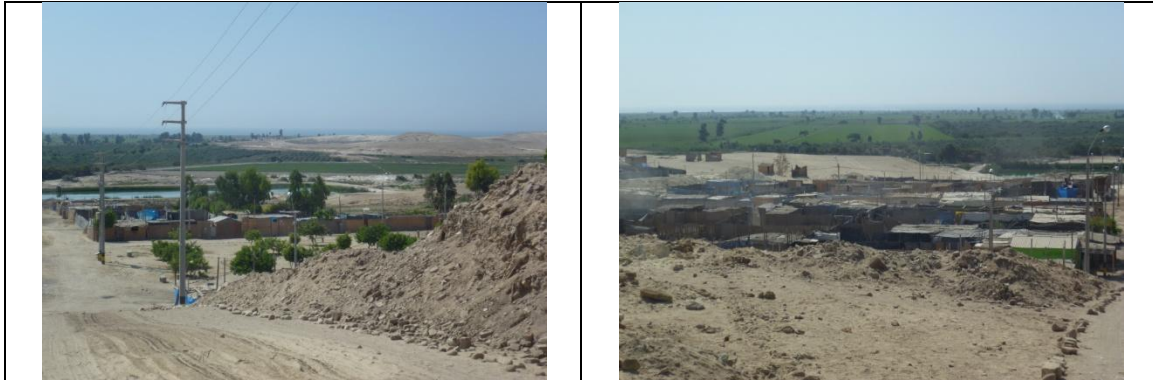
Las viviendas en el Sector 03 son mayormente de un piso, donde el sistema estructural predominante es el entramado de madera con cobertura de esteras o tableros aglomerados de madera. En general, este sector está en mal estado de conservación, con viviendas sumamente débiles en caso de sismo.

Figura 43. Vista de viviendas de esteras del Sector 03.

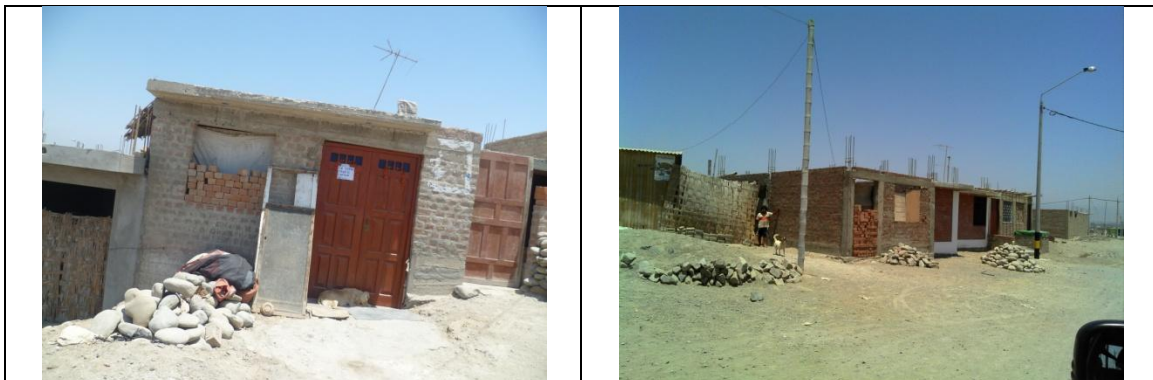
En el Sector 04 las viviendas son mayormente de un piso, donde el sistema estructural predominante es la albañilería confinada de ladrillo artesanal sólido y con losa aligerada como sistema de entrepiso. Muchas de estas viviendas se encuentran a medio terminar o en casco como se muestran en la Figura 44. En general, este sector muestra en regular estado de conservación.

Figura 44. Vista de viviendas de albañilería del Sector 04.

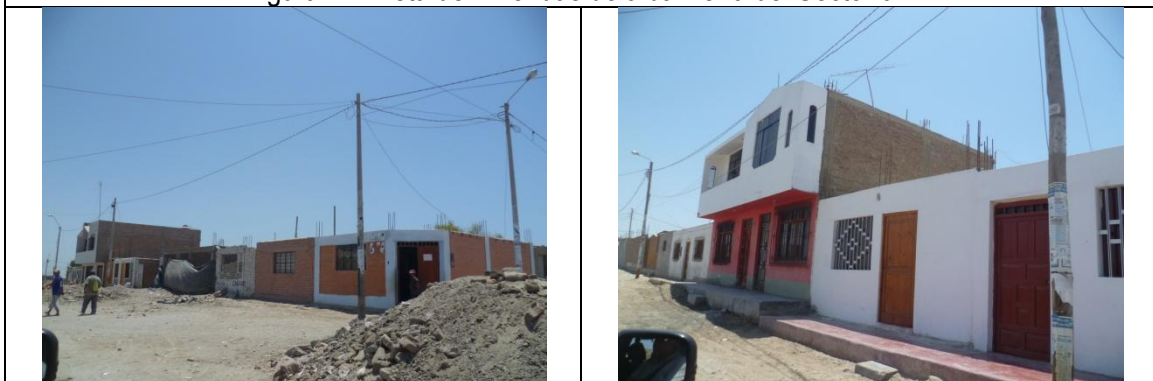
Figura 45. Viviendas de albañilería del Sector 04.

En la zona central y sur del Sector 04 las viviendas son mayormente de un piso, donde el sistema estructural predominante es la albañilería confinada de ladrillo artesanal sólido y losa

aligerada como sistema de entrepiso. En general, este sector está en buen estado de conservación (Ver Figura 45).

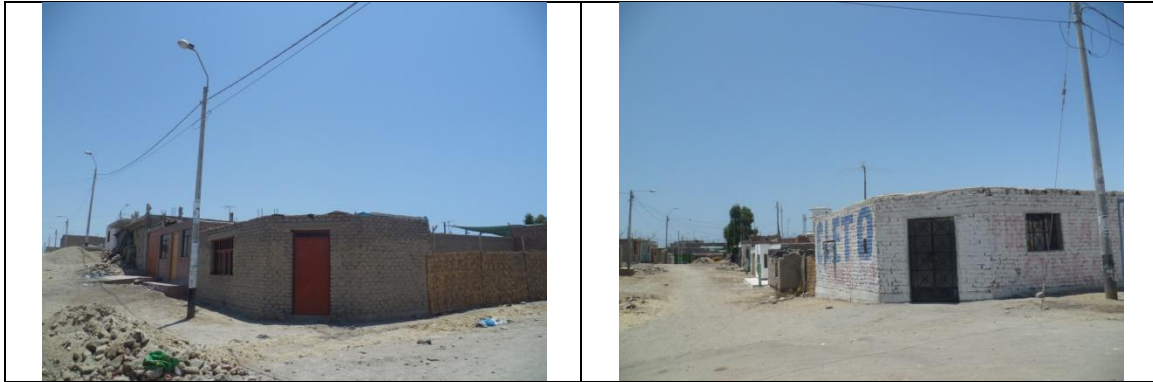
Figura 46. Vistas de viviendas de adobe del Sector 04.

En la zona este del Sector 04 las viviendas son mayormente de un piso, donde el sistema estructural predominante es conformado por muros de adobe y cobertura ligera. En general, este sector está en buen estado de conservación.

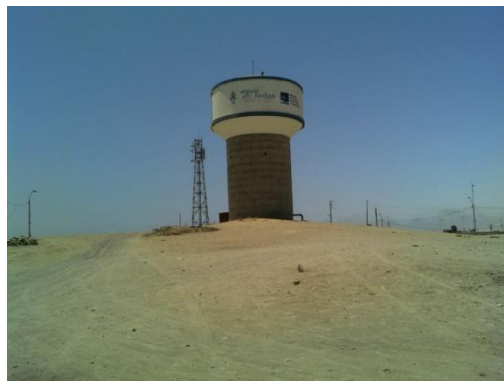
- Por otro lado se observó la existencia de un tanque elevado de almacenamiento de agua en la zona central del sector (Ver Figura 47), que muestra un buen estado de conservación.

Figura 47. Reservorio de Agua del Sector 04.

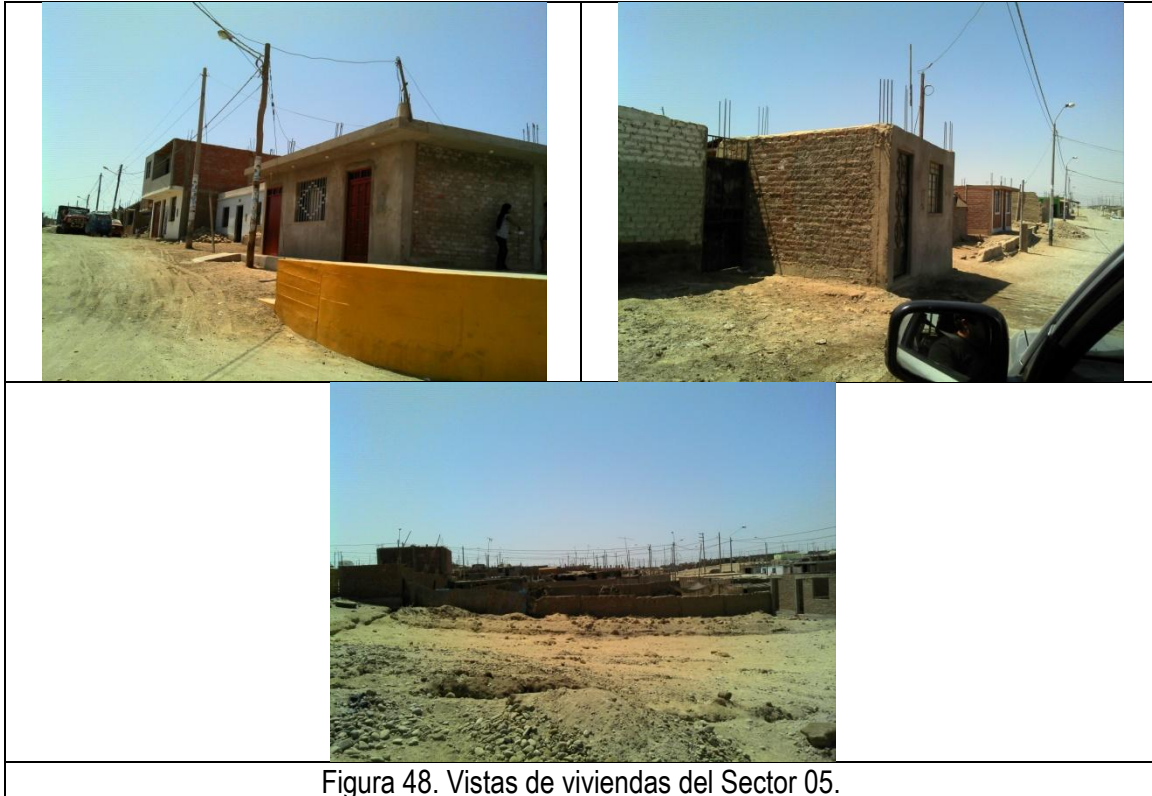
En el Sector 05 las viviendas son mayormente de un piso, donde el sistema estructural predominante es la albañilería confinada de ladrillo artesanal sólido y losa aligerada como sistema de entrepiso (Ver Figura 48). En general, este sector está en regular estado de conservación.

Figura 48. Vistas de viviendas del Sector 05.

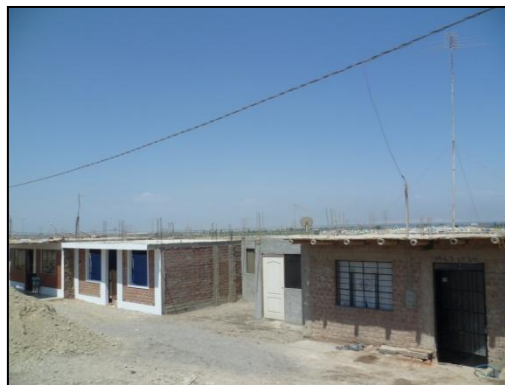
En la zona central del Sector 05 las viviendas son mayormente de un piso, donde el sistema estructural predominante es la albañilería confinada de ladrillo artesanal sólido y coberturas ligeras como caña o torta de barro. En general, esta zona del sector 05 está en buen estado de conservación (Ver Figura 49).

Figura 49. Viviendas de la Zona Central del Sector 05.

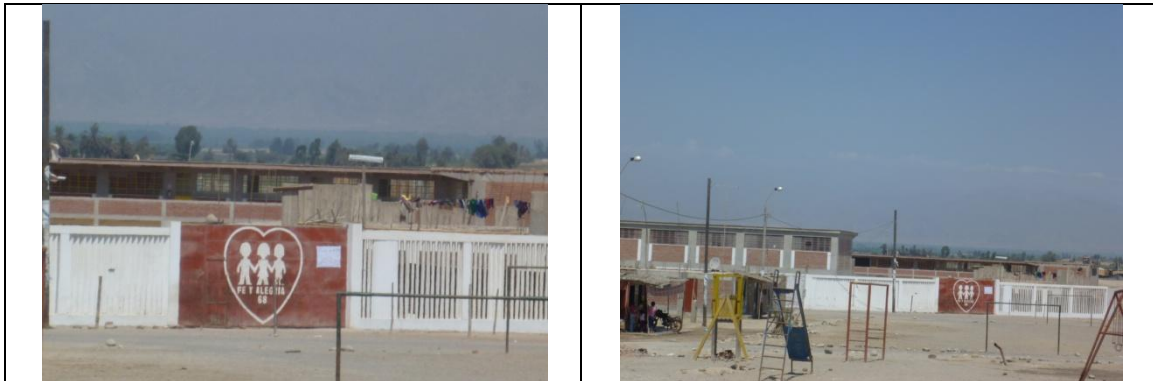
- En el sector se encontró un Centro Educativo FE Y ALEGRÍA, de concreto armado con sistema estructural con pórticos y vanos rigidizados con muros de mampostería (Ver Figura 50), que se encuentra en buen estado de conservación.

Figura 50. Vistas del Centro Educativo FE Y ALEGRÍA del sector 05.

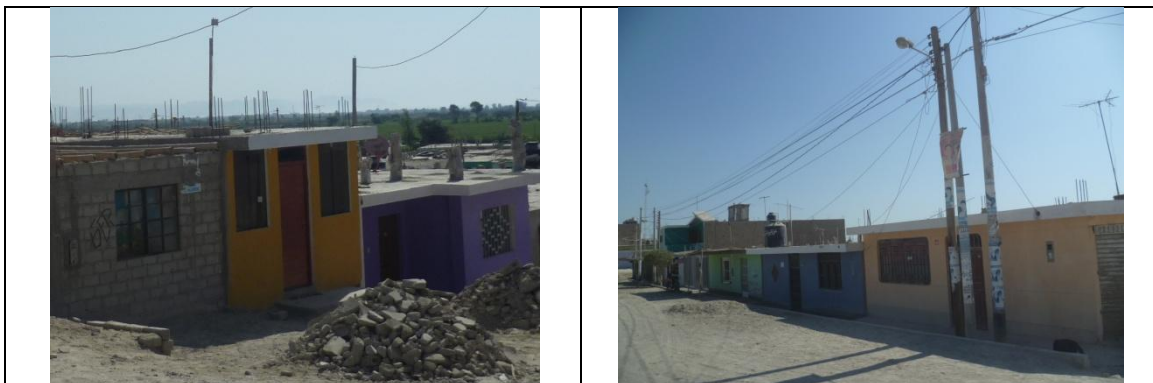
En el Sector 06 las viviendas son mayormente de un piso, donde el sistema estructural predominante es la albañilería confinada de ladrillo artesanal sólido y losa aligerada, seguida de coberturas ligeras como caña o torta de barro. En general, este sector está en regular estado de conservación (Ver Figura 51).

Figura 51. Vistas de las viviendas del Sector 06.

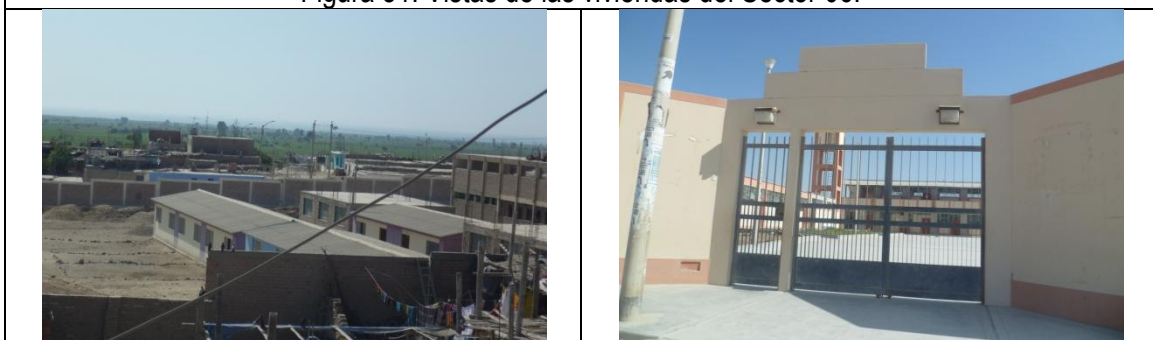
Figura 52. Vistas del Centros Educativos del sector 06.

- Existen dos centros educativos ambos de 2 pisos donde el sistema estructural es de concreto armado aporticado con vanos rigidizados con muros de mampostería (Ver Figura 52), que se encuentran en buen estado de conservación.

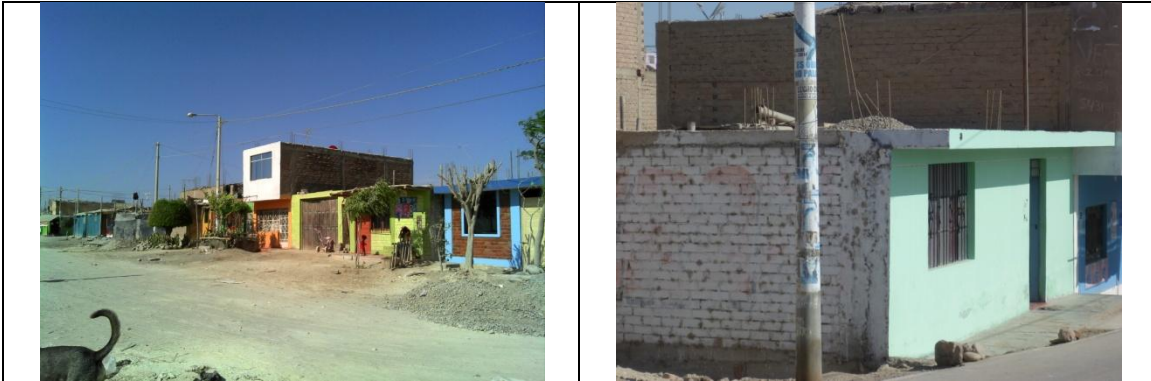
En el Sector 07 las viviendas son mayormente de un piso, donde el sistema estructural predominante es la albañilería confinada de ladrillo artesanal sólido y losa aligerada, seguida de coberturas ligeras como caña o torta de barro. Como se muestran en la Figura 53, en general este sector está en regular estado de conservación.

Figura 53. Vistas de las viviendas del sector 07.

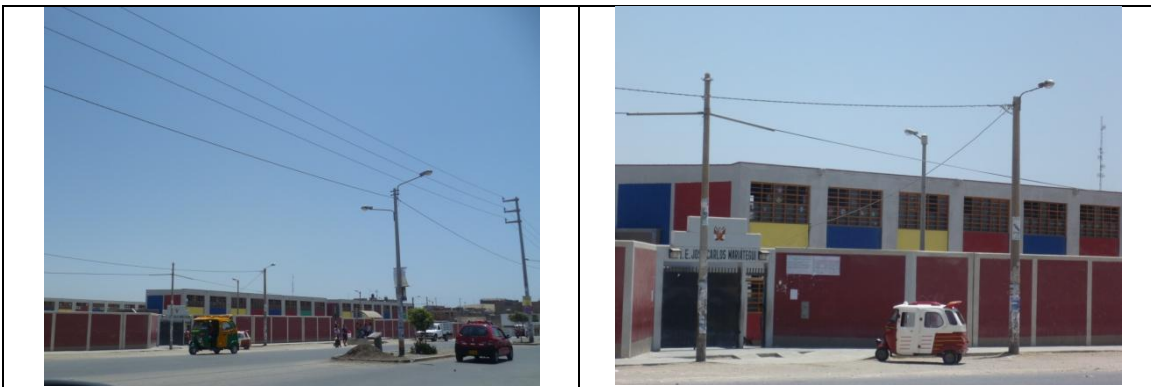
- En la zona este del sector está ubicado el Centro Educativo, " José Carlos Mariátegui", de concreto armado aporticado y vanos rigidizados con muros de mampostería (Ver Figura 54), que poseen un buen estado de conservación.

Figura 54. Vistas del Centro Educativo " José Carlos Mariátegui".

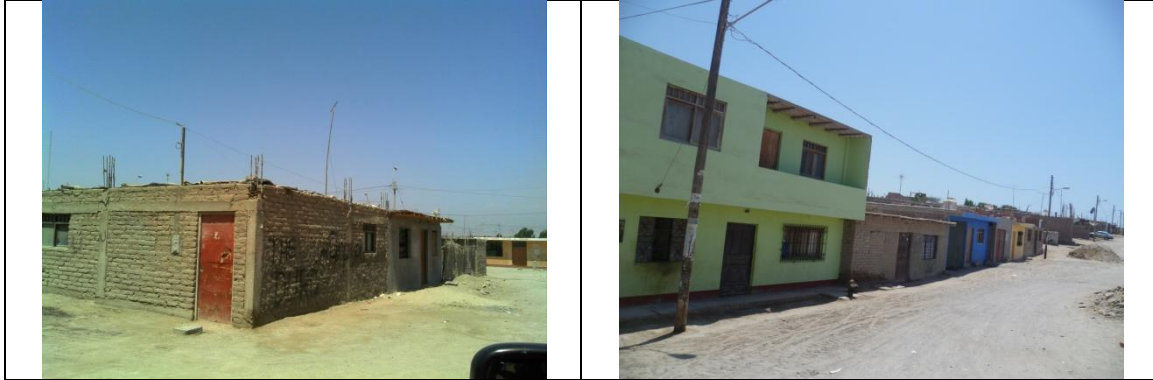
conservación (Ver Figura 55. En ciertas zonas del sector 08 también existen viviendas de adobe y quincha con un regular estado de conservación como se muestra en la Figura 56.

Figura 55. Vistas de las viviendas del sector 08.

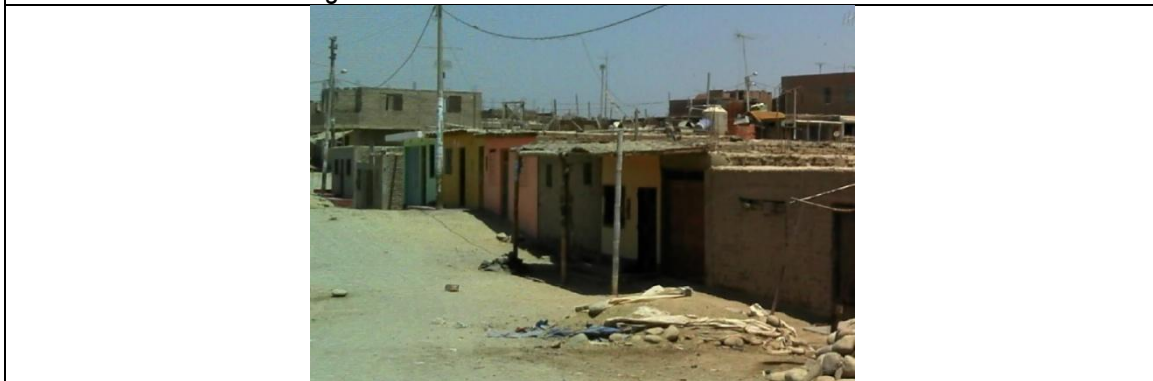
Figura 56. Vistas de las viviendas de adobe y quincha con regular estado de conservación.

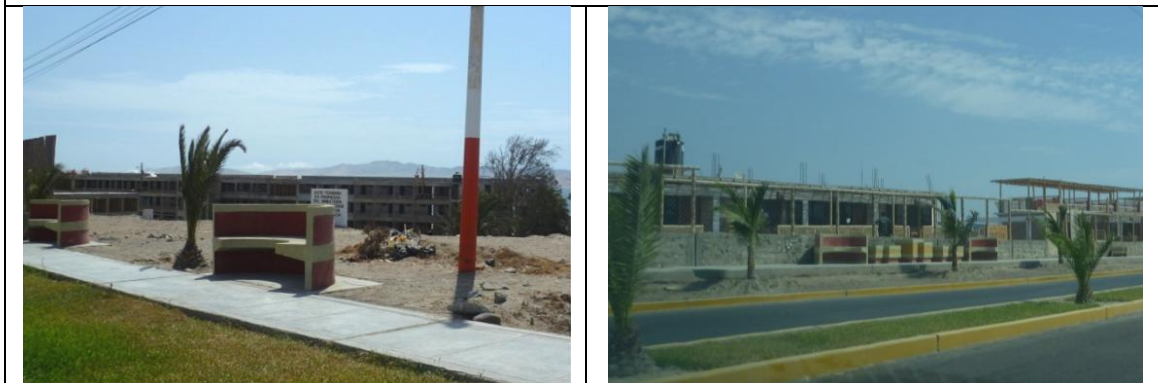
Entre la Av. Los Libertadores y la zona de playa, se encuentra el área turística y comercial del distrito mostrada en la Figura 65. En el Sector 02 se observaron nuevas edificaciones de concreto y mampostería que se encuentran en construcción en dicha zona, como se muestra en la Figura 66. En ambos sectores, entre la Av. Los Libertadores y la prolongación de la carretera Pisco-Paracas, la mayoría de las viviendas son de un piso, de madera y con cobertura ligera mostrando un regular estado de conservación. Estas viviendas están construidas sobre terreno arenoso y no cuentan con pistas ni veredas como se muestra en la Figura 67.

Figura 66. Construcciones nuevas en la zona comercial y turística.

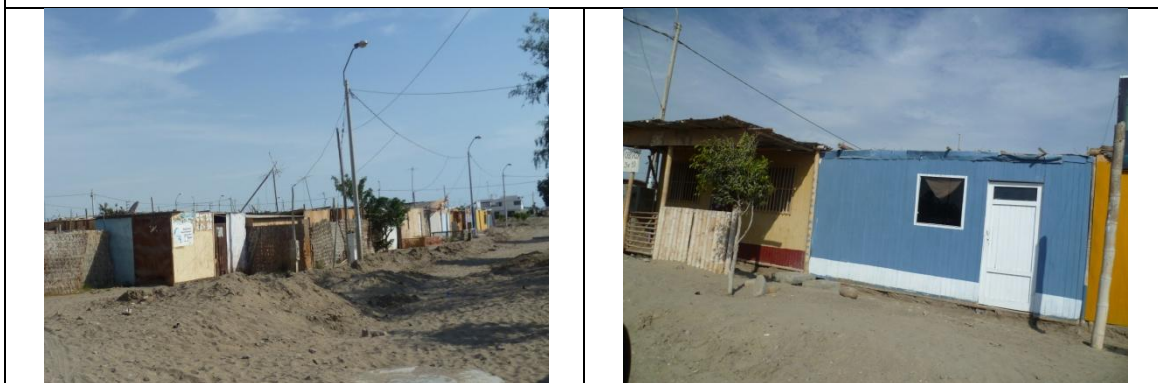
Figura 67. Viviendas de madera.

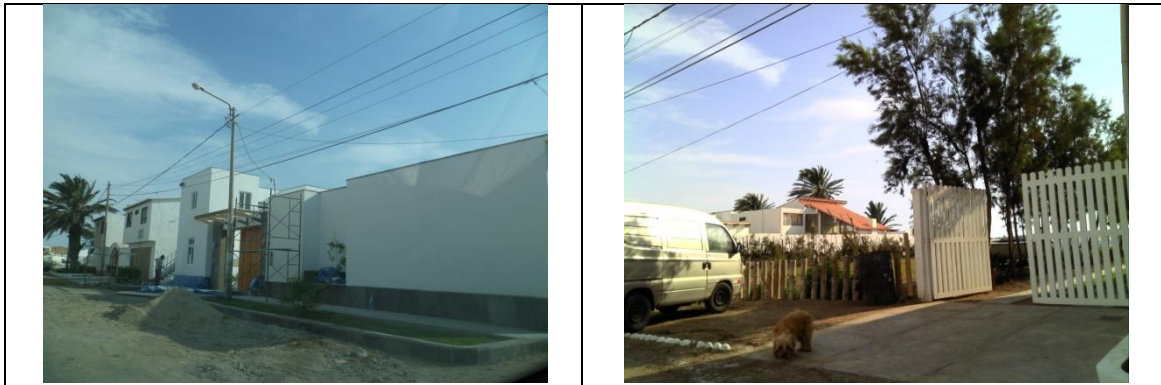
En estos sectores se pudo observar que las viviendas son de uso residencial ubicadas en la zona de playa. Estas residencias son de dos pisos en albañilería confinada y techo aligerado en buen estado de conservación como se muestra en la Figura 73. En los sectores 04 y 07 se observaron zonas comerciales, encontrándose hoteles y restaurantes en buen estado de conservación como se muestra en la Figura 74.

Figura 73. Residencias en zona de playa.

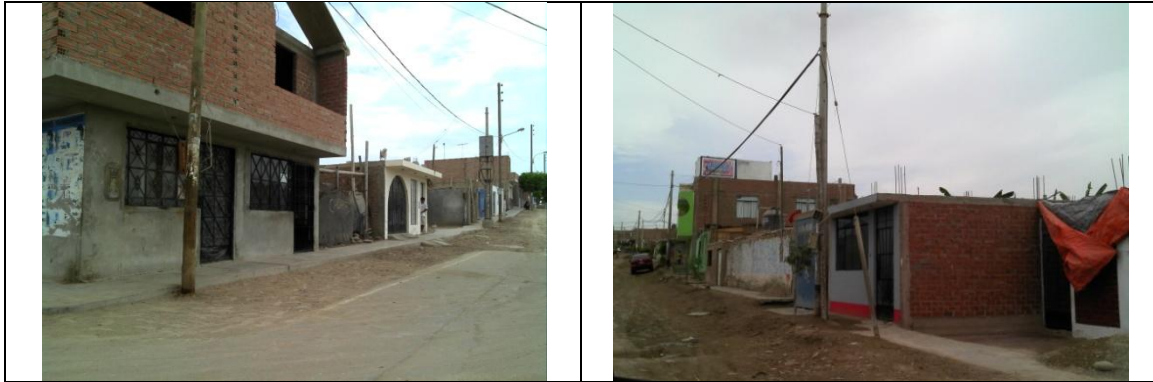
Las viviendas en el Sector 01 son en su mayoría de un piso, seguida de viviendas de dos pisos, en donde el sistema estructural predominante es la albañilería confinada como se muestra en la Figura 81. El tipo de techo de mayor uso en las viviendas es la losa aligerada, con respecto al estado de conservación se considera regular. Durante el recorrido se observaron que la

Figura 81. Viviendas típicas del Sector 01.

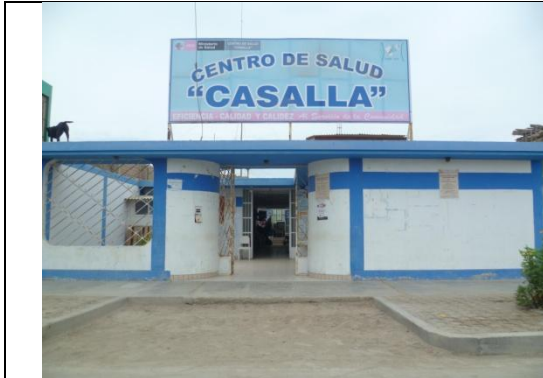
- Centro de Salud “Casalla”, es una edificación de un piso en albañilería armada en buen estado de conservación (Ver Figura 83).
- Centro de Salud Túpac Amaru Inca, la estructura es de un piso con pórticos de concreto armado rigidizados con vanos de mampostería mostrando un buen estado de conservación (Ver Figura 84).
- Comedor Popular “Micaela Bastidas” de la Municipalidad Provincial de Pisco, edificación de dos pisos en albañilería armada en buen estado de conservación (Ver Figura 85).

Figura 83. Centro de Salud Casalla.

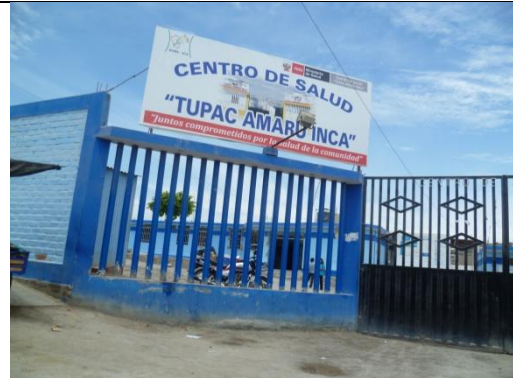
Figura 84. Centro de Salud Túpac Amaru Inca.

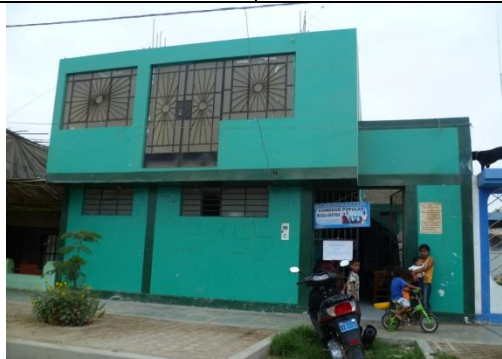
Figura 85. Comedor Popular Micaela Bastidas.

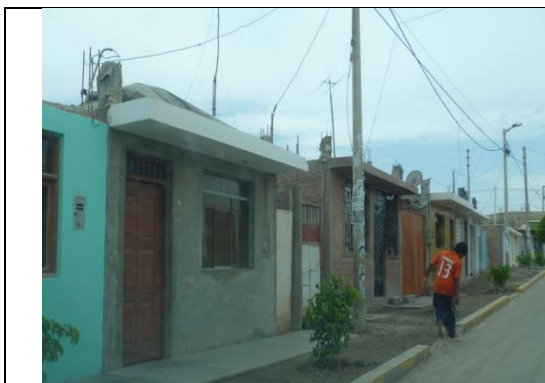
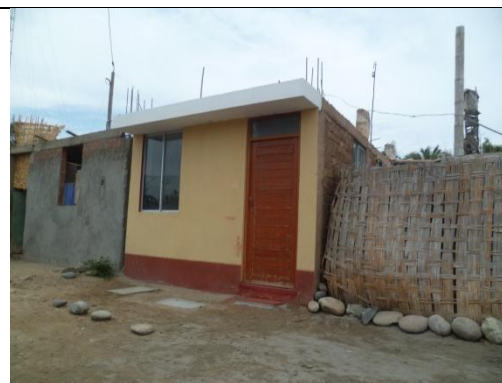
Figura 86. Viviendas típicas del Sector 02 y 03.

Las viviendas en los Sectores 02 y 03 son en su gran mayoría de un piso, en donde el sistema estructural predominante es la albañilería confinada como se muestra en la Figura 86. El tipo de techo de mayor uso en las viviendas es la losa aligerada. En general, estado de conservación es regular. Durante el recorrido de la inspección se encontraron algunas viviendas con daños y presencia de humedad en las bases, y que actualmente siguen siendo utilizadas por los pobladores como se muestra en la Figura 87.

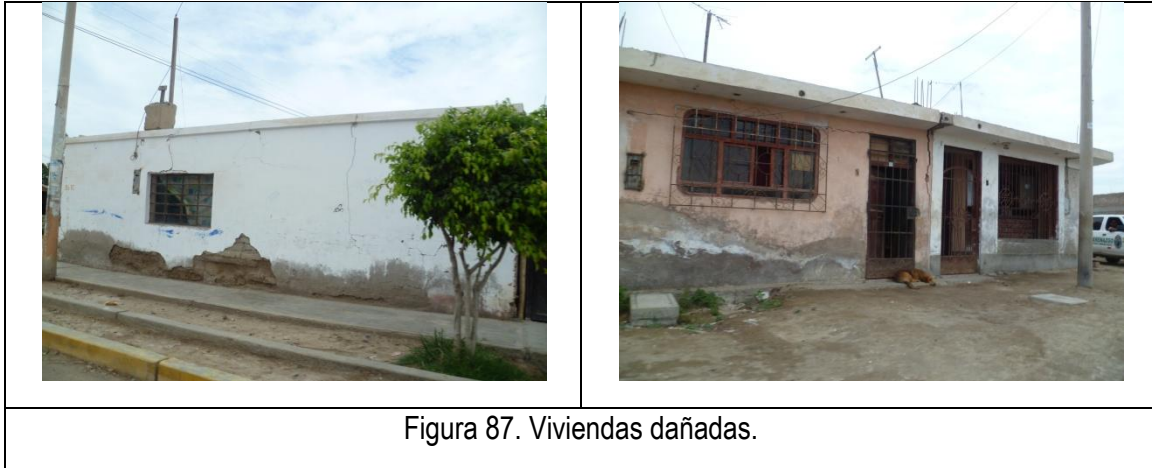
Figura 87. Viviendas dañadas.

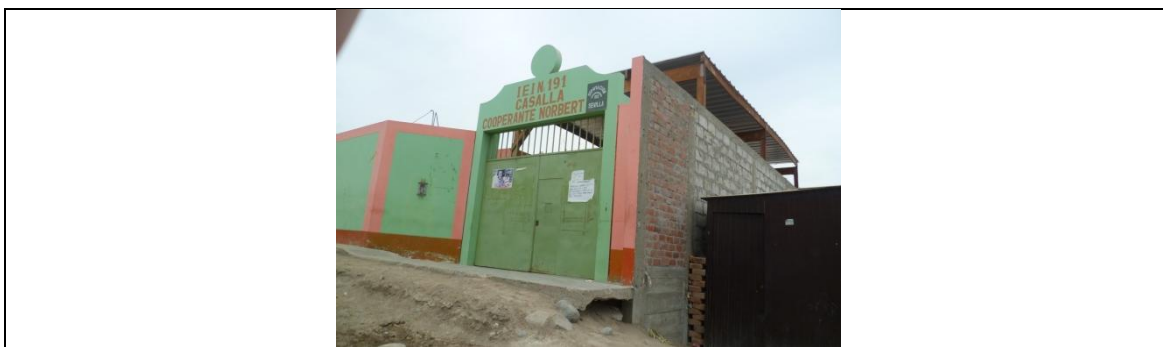
Figura 88. I.E.I. N°191 “Cooperante Norbert”.

- I.E.I. N°191 Casalla “Cooperante Norbert”, edificación de un piso en mampostería confinada y techo aligerado en buen estado de conservación (Ver Figura 88).

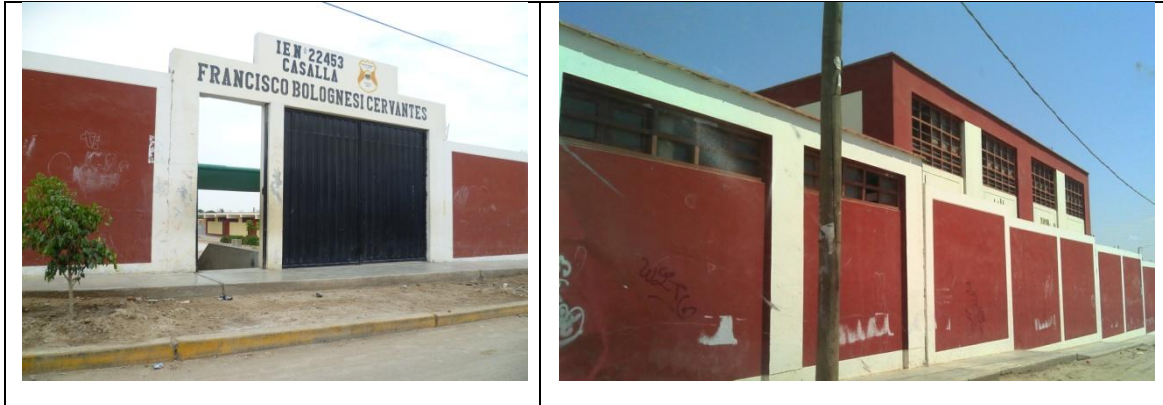
Figura 89. I.E. N°22453 "Francisco Bolognesi Cervantes".

- I.E. N°22453 Casalla “Francisco Bolognesi Cervantes”, edificación de dos piso con pórticos de concreto rigidizado con mampostería y techo aligerado en buen estado de conservación (Ver Figura 89).

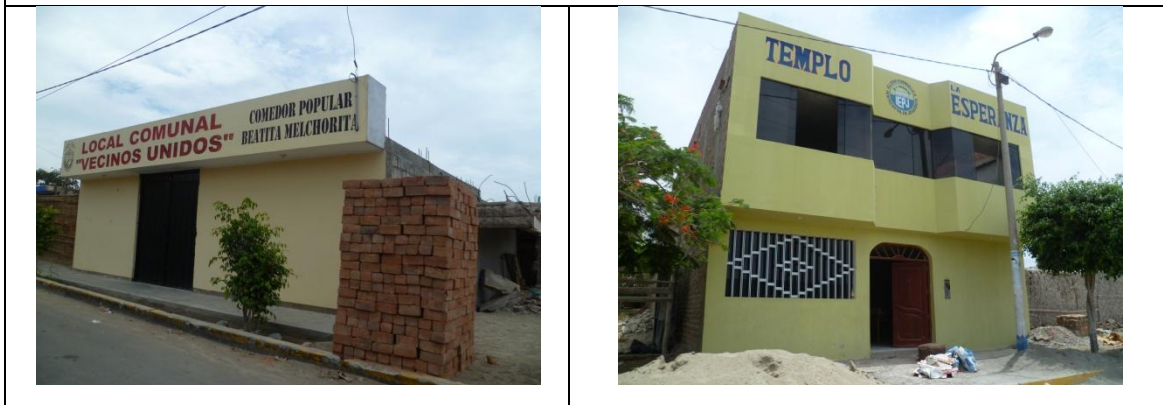
Figura 90. Local comunal y comedor popular.

- Local Comunal “Vecinos Unidos” y Comedor Popular “Beatita Melchorita”, edificación de un piso en mampostería confinada con bloques de concreto y techo aligerado en buen estado de conservación (Ver Figura 90).

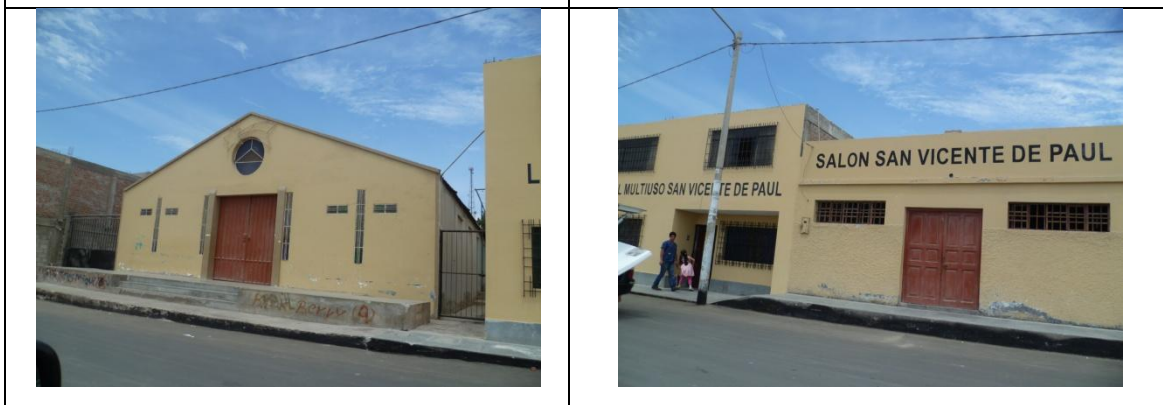
Figura 92. Iglesia, local multiuso y salón San Vicente de Paul.

- Iglesia, Local Multiuso y Salón San Vicente de Paul, edificaciones de uno y dos pisos en mampostería confinada en buen estado de conservación (Ver Figura 92).

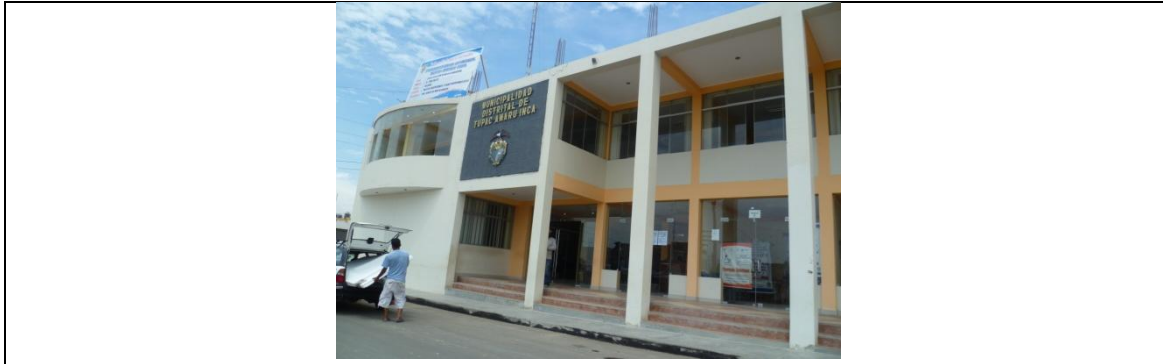
Figura 93. Municipalidad Distrital de Túpac Amaru.

- Municipalidad Distrital de Túpac Amaru, edificación de dos pisos con pórticos de concreto armando rigidizados con vanos de mampostería y techo aligerado en buen estado de conservación (Ver Figura 93).
