**“ESTUDIO DE MICROZONIFICACIÓN SÍSMICA PARA EL ÁMBITO PISCO,  
SAN CLEMENTE, TÚPAC AMARU SAN ANDRÉS Y PARACAS”**

**PRODUCTO 3**

**PRODUCTO N°. 3: ESTUDIOS DE MICROZONIFICACIÓN SÍSMICA ESPECÍFICOS EN LOS  
ÁMBITOS DE PISCO, SAN CLEMENTE, TÚPAC AMARU, SAN ANDRÉS Y PARACAS Y  
COMPLEMENTO DEL ESTUDIO DE VULNERABILIDAD FÍSICA FRENTE A AMENAZA  
SÍSMICA COMPENDIO**

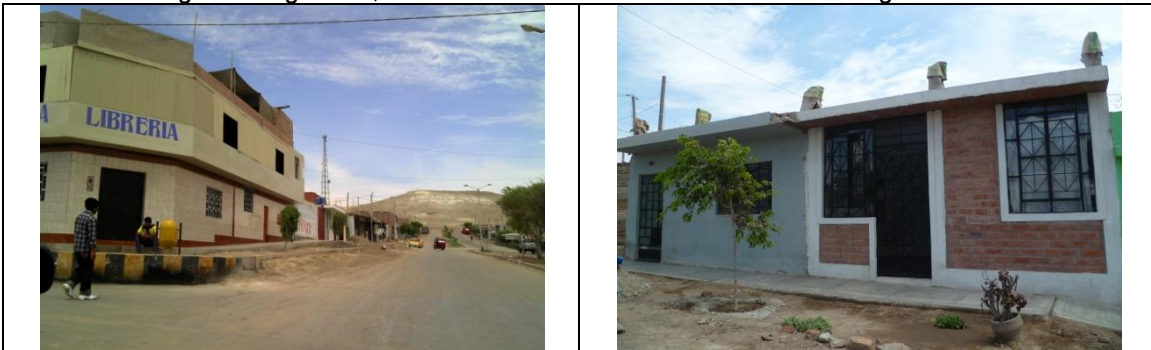
Figura 94. Viviendas típicas del Sector 04 y 05.

Las viviendas en los Sector 04 y 05 son en su mayoría de un piso y seguida de dos pisos; en donde el sistema estructural predominante es la albañilería confinada como se muestra en la Figura 94. El tipo de techo de mayor uso en las viviendas es la losa aligerada seguidamente son de cobertura ligera. En general, el estado de conservación del sector es regular.

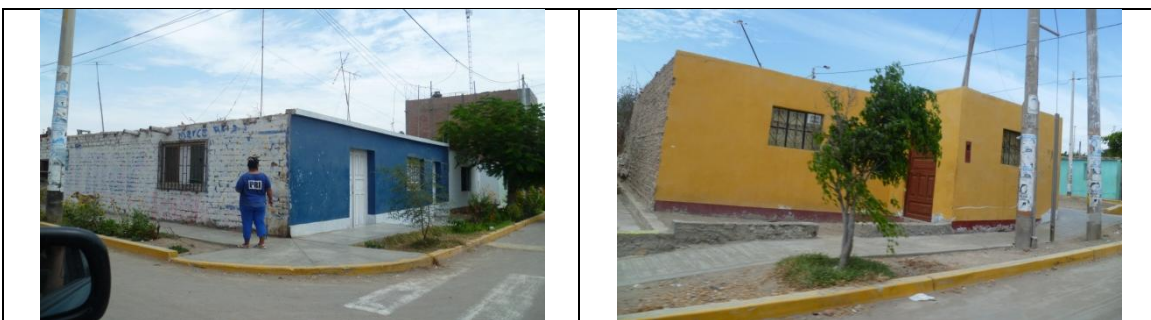
Figura 95. Viviendas de albañilería informal.

Durante la inspección se encontraron algunas viviendas de albañilería construidas de manera informal ya que no cuentan con elementos de confinamiento como se muestra en la Figura 95. En la parte sureste del Sector 05 se observaron manzanas en donde se observaron viviendas de esteras como se muestra en la Figura 96.

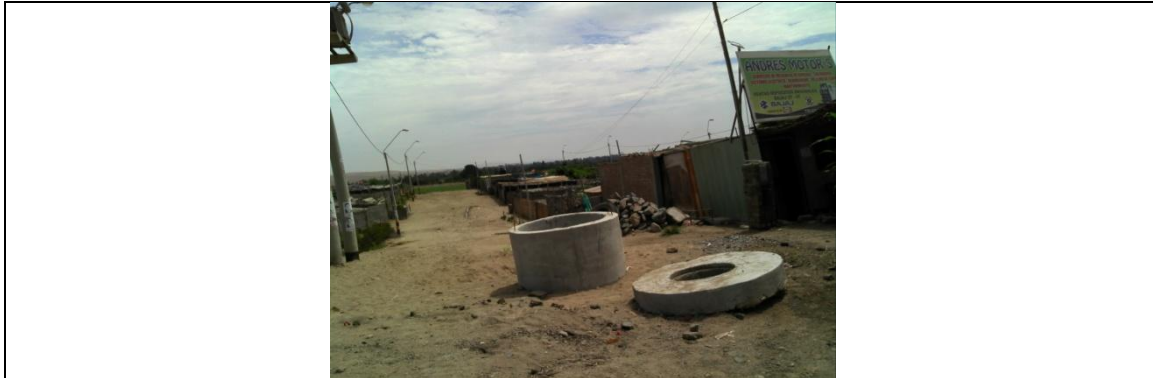
Figura 96. Viviendas de esteras.

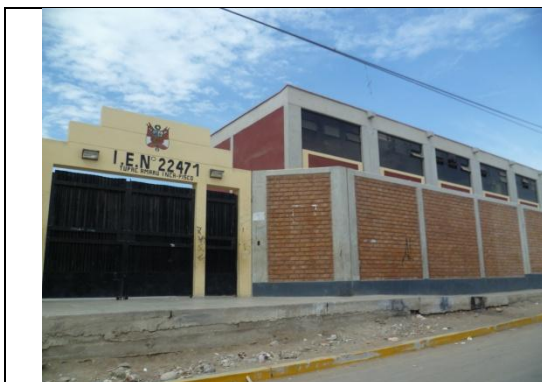
Figura 97. I.E.N°22471 Túpac Amaru Inca – Pisco.

- I.E.N°22471 Túpac Amaru Inca – Pisco, edificación de dos pisos con pórticos de concreto armado rigidizados con vanos de mampostería y techo aligerado en buen estado de conservación (Ver Figura 97).
- I.E. CAP.FAP. José A. Quiñones G., edificación de dos pisos con pórticos de concreto armado rigidizados con vanos de mampostería en buen estado de conservación (Ver Figura 98).
- Comisaría P.N.P. Túpac Amaru Inca, edificación de dos pisos de albañilería confinada y techo aligerado en buen estado de conservación (Ver Figura 99).
- I.E.P. Peruano Americano, edificación de tres pisos en albañilería confinada y techo de lamina en buen estado de conservación como se muestra en la Figura 100. Se observa que en los dos primeros pisos se utilizó ladrillo sólido mientras que en el último piso ladrillo pandereta y cobertura ligera (Ver Figura 100).

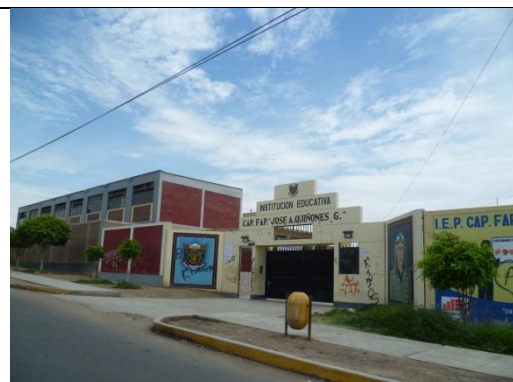
Figura 98. I.E. CAP. F.A.P. José A. Quiñones G.

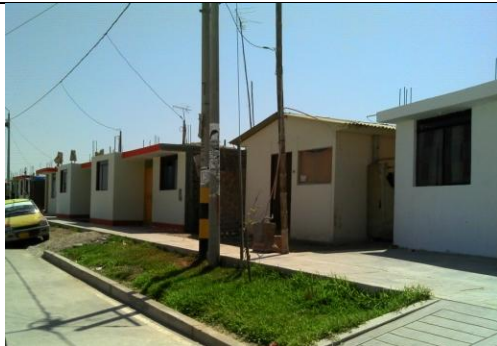
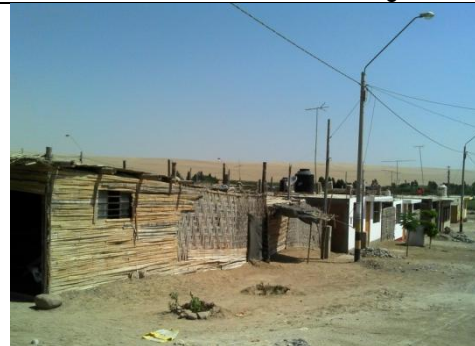
Figura 101. Viviendas típicas del Sector 06.

Las viviendas en los Sector 06 son en su mayoría de un piso, en donde el sistema estructural predominante es la albañilería confinada como se muestra en la Figura 101. El tipo de techo de mayor uso en las viviendas es la losa aligerada. En general, estado de conservación de estas viviendas es bueno. Además se encontraron manzanas con viviendas hechas con esteras en la zona alta del sector como se muestra en la Figura 102. Se encontraron varias torres metálicas para la instalación de antenas de comunicación en el sector como se muestra en la Figura 103.

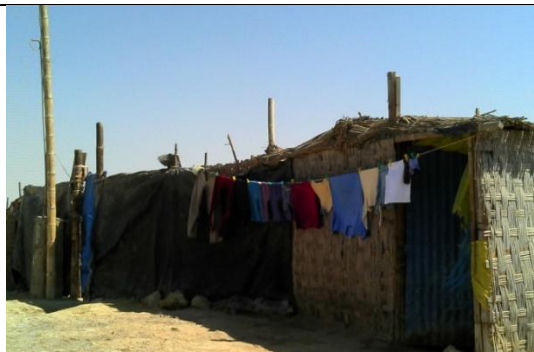
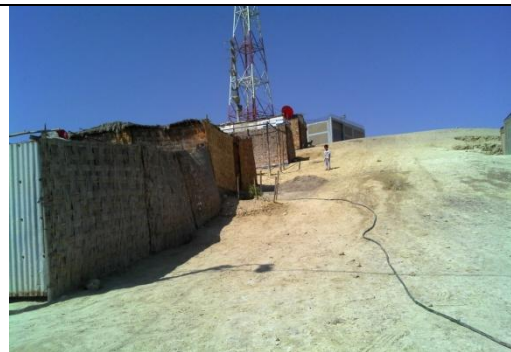
Figura 102. Manzanas con viviendas de esteras.

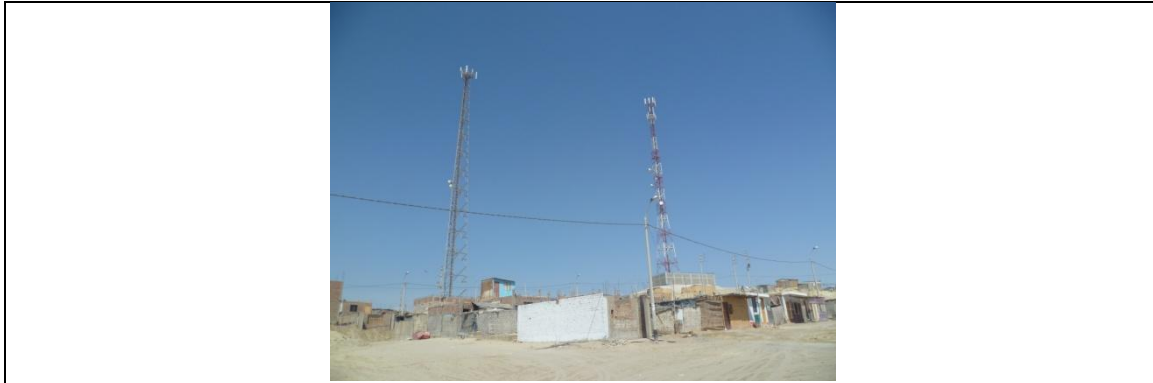
Figura 103. Torres metálicas para antenas de comunicación.

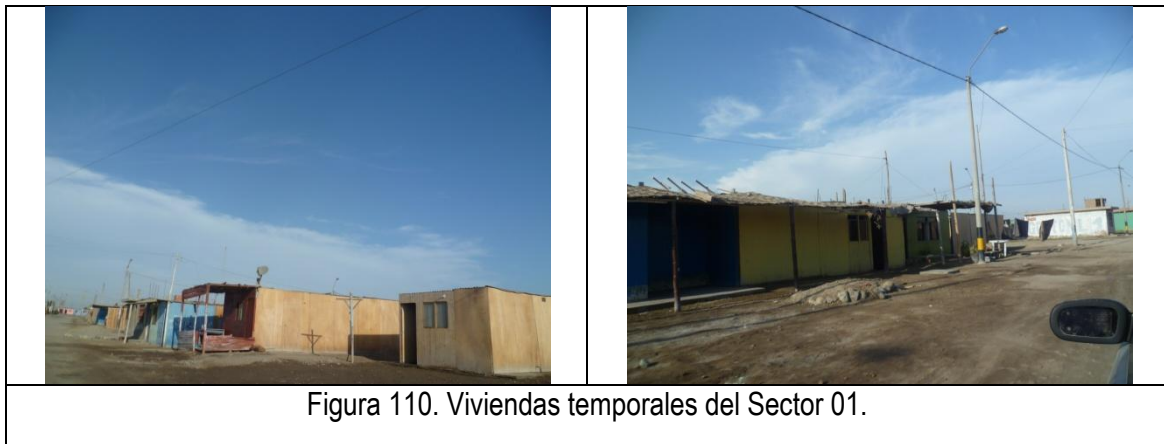
Figura 110. Viviendas temporales del Sector 01.

En el Sector 01 las viviendas son de un piso, donde el sistema estructural predominante es entramado de madera, techo de caña y calamina. En general, en este sector las viviendas son temporales como se puede apreciar en la Figura 110.

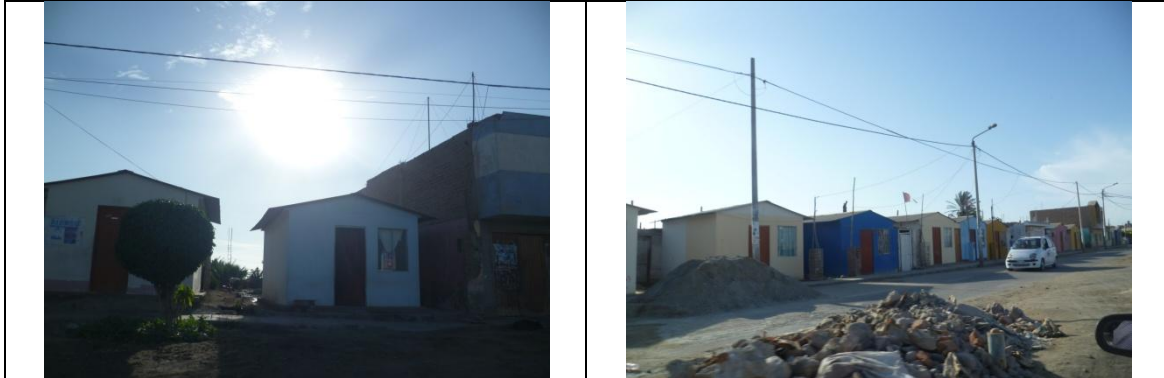
Figura 111. Viviendas temporales del Sector 03.

En este sector las viviendas son mayormente de un piso, donde el sistema estructural predominante es de módulos de vivienda de tipo drywall o entramado de madera. En general, este sector está en buen estado de conservación (Ver Figura 111).

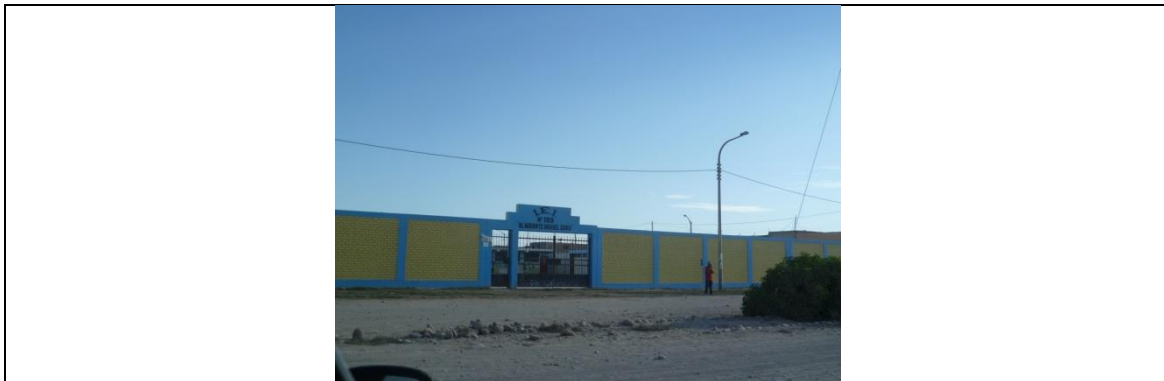
Figura 112. Centro Educativo I.E.I. N° 199 Miguel Grau".

- En la zona Este del sector está ubicado el Centro Educativo I.E.I. N° 199, "Miguel Grau", de concreto armado aporcado y vanos rigidizados con muros de mampostería de un piso (Ver Figura 112), de buen estado de conservación.

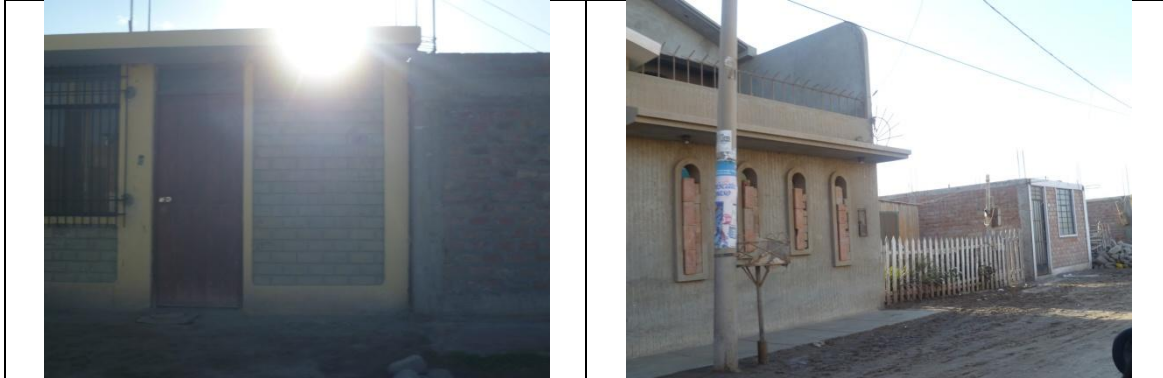
Figura 113. Viviendas de albañilería confinada del Sector 04.

En el Sector 04 las viviendas son mayormente de un piso, donde el sistema estructural predominante es la albañilería confinada de ladrillo artesanal sólido y losa aligerada. En general, este sector muestra en buen estado de conservación (Ver Figura 113)

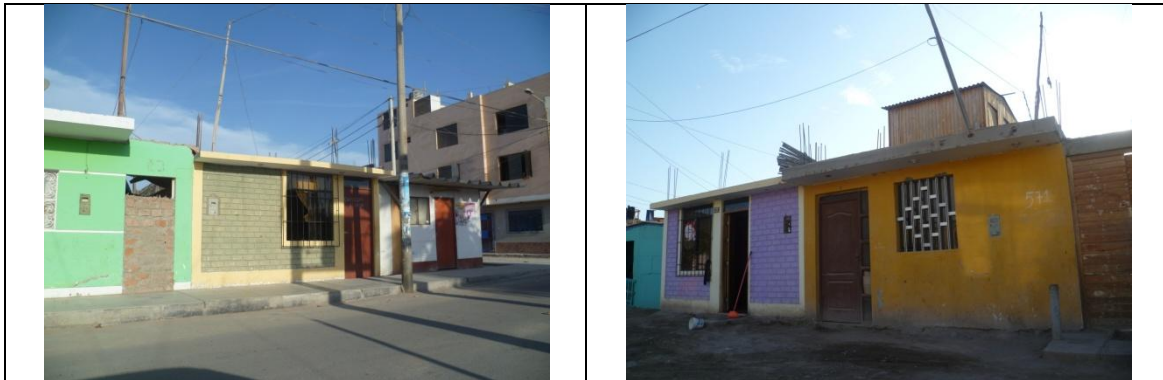
Figura 114. Viviendas de albañilería confinada Sector 05.

En el Sector 05 las viviendas son mayormente de un piso, donde el sistema estructural predominante es la albañilería confinada de ladrillo artesanal sólido y losa aligerada. En general, este sector está en buen estado de conservación (Ver Figura 114).

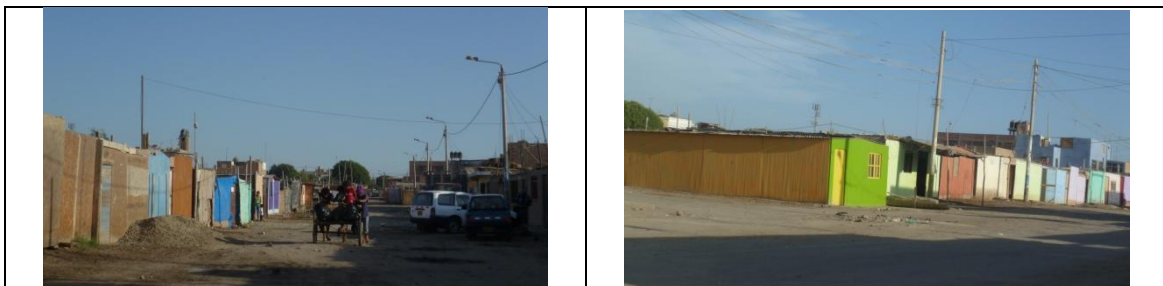
Figura 115. Vistas de viviendas del Sector 05.

Además se encontró viviendas donde el sistema estructural es el entramado de madera con cobertura de esteras o tableros aglomerados de madera. En general, este sector está en regular estado de conservación (Ver Figura 115).

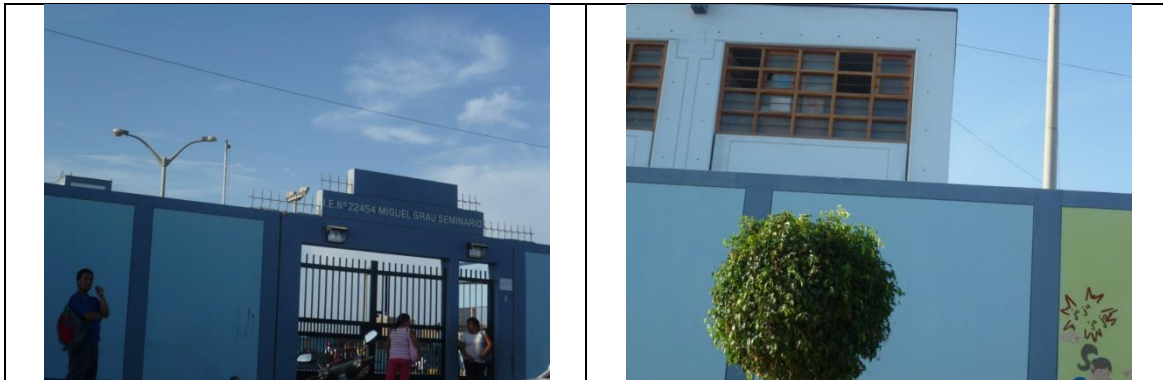
Figura 116. Vistas del Centro Educativo I.E.N. 22454 “Miguel Grau Seminario”.

- En la zona norte del sector está ubicado el Centro Educativo I.E.N. 22454 “Miguel Grau Seminario”, de concreto armado aporcado y vanos rigidizados con muros de mampostería (Ver Figura 116) el mismo que se encuentra en buen estado de conservación.

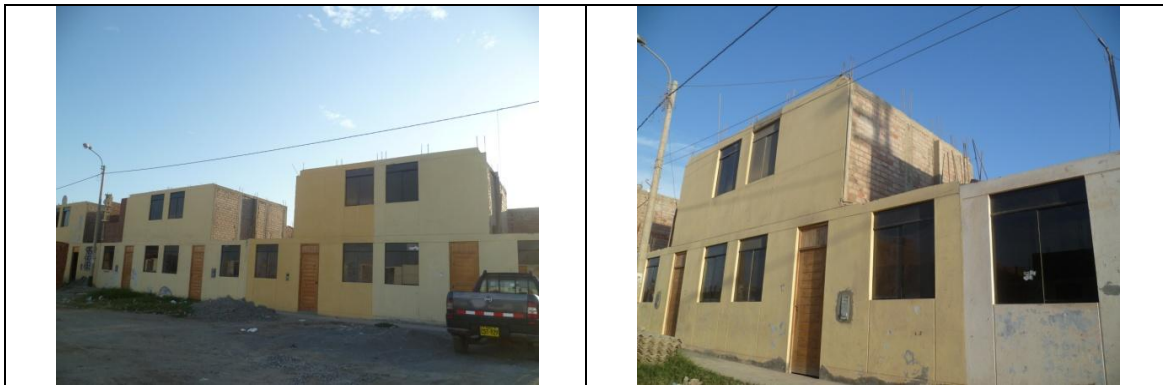
Figura 117. Vistas de las viviendas en el Sector 06.

En el Sector 06 se encontraron viviendas de dos pisos, donde el sistema estructural predominante es la albañilería confinada de ladrillo artesanal sólido y losa aligerada. En general, las viviendas de albañilería están en buen estado de conservación como se muestran en la Figura 117, apreciándose que se trata de zonas urbanas recientemente habilitadas.

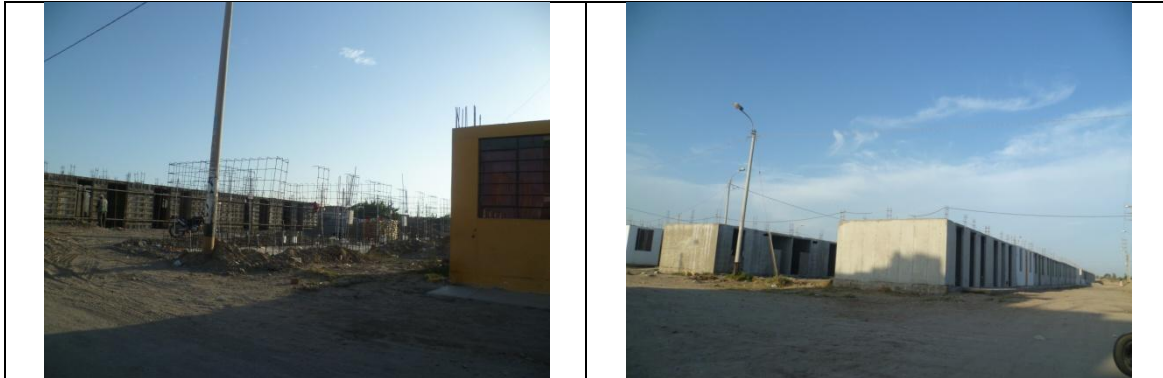
Figura 118. Vistas de las viviendas con muros de ductilidad limitada.

También se observó en la inspección que están construyendo viviendas o módulos de viviendas de un piso con el sistema de muros de ductilidad limitada (Ver Figura 118).

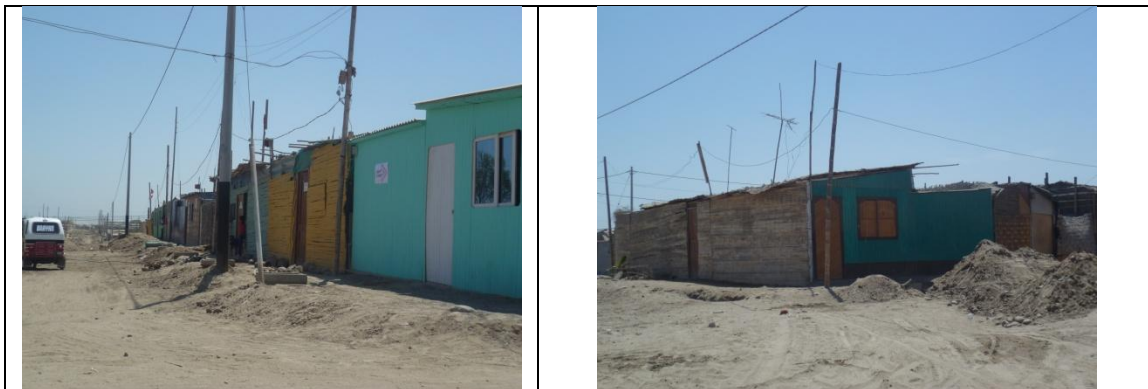
Figura 119. Vista del tipo de viviendas del sector 08 y 09.

En el sector 08 y 09 hay edificaciones de viviendas, donde el sistema estructural es el entramado de madera con cobertura de esteras o tableros aglomerados de madera. En general, este sector está en mal estado de conservación (Ver .Figura 119).

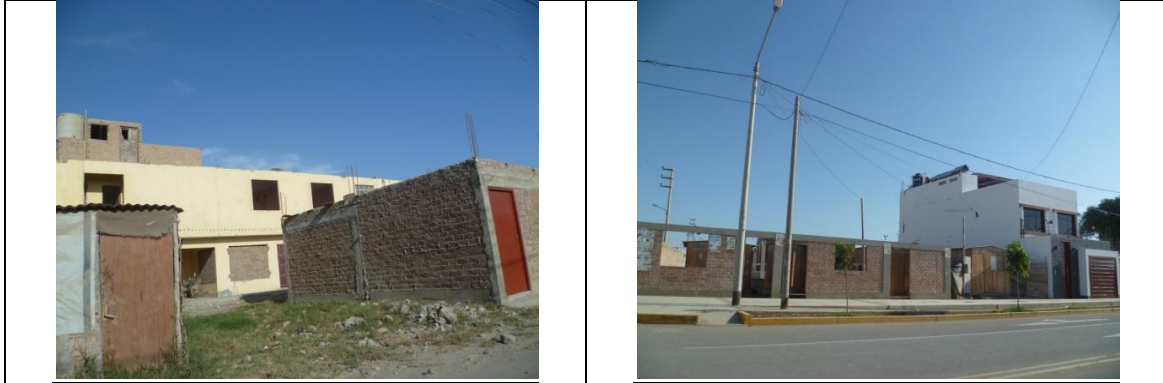
Figura 120. Vistas de las viviendas del sector 10.

En el Sector 10 hay viviendas de 01 y 02 pisos, donde el sistema estructural predominante es la albañilería confinada de ladrillo artesanal sólido y losa aligerada. Estas viviendas de albañilería están en promedio en buen y regular estado de conservación (Ver Figura 120). Así mismo se observó que existen viviendas donde el sistema estructural es de tipo Drywall, con un buen estado de conservación (Ver Figura 121).

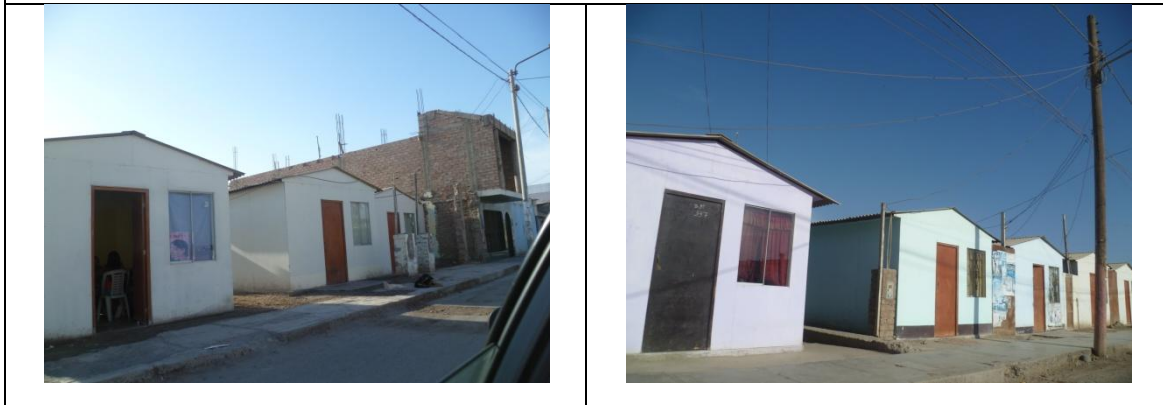
Figura 121. Vistas de las viviendas de drywall del sector 10.

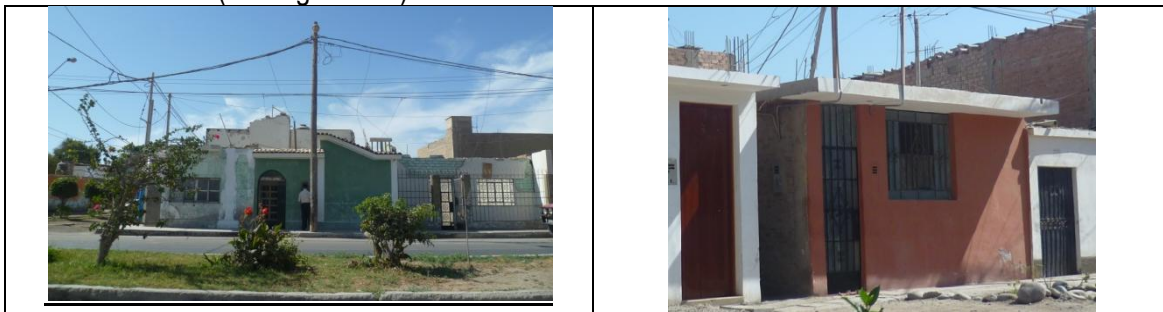
En el Sector 11 la mayoría de las viviendas son de 01 piso, donde el sistema estructural predominante es la albañilería confinada de ladrillo artesanal sólido y losa aligerada. De estas viviendas de albañilería algunas están en buen estado de conservación y otras en regular estado de conservación (Ver Figura 122).

Figura 122. Vistas de las viviendas del sector 11.

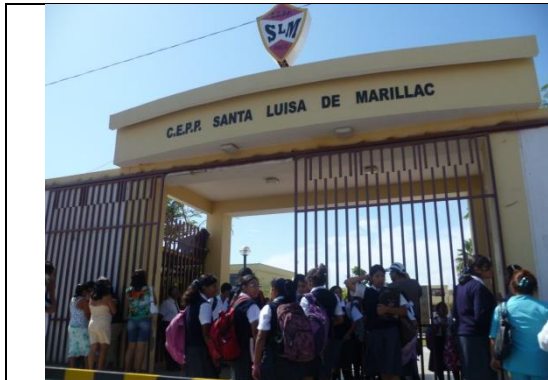
Figura 123. Vista del Centro Educativo Santa Luisa de Marillac.

- C.E. Santa Luisa de Marillac, de concreto armado aporticado y vanos rigidizados con muros de mampostería (Ver Figura 123) en regular estado de conservación.
- C.E. José de la Torre Ugarte de concreto armado aporticado y vanos rigidizados con muros de mampostería (Ver Figura 124 en buen estado de conservación.
- C.E. Pedro Pablo Castro Pelaez, de concreto armado aporticado y vanos rigidizados con muros de mampostería (Ver Figura 125) en regular estado de conservación.
- I.E.I. 182, de concreto armado aporticado y vanos rigidizados con muros de mampostería, en buen estado de conservación (Ver Figura 126).
- C.E. “Bandera del Perú”, de concreto armado aporticado y vanos rigidizados con muros de mampostería en buen estado de conservación (Ver Figura 127).

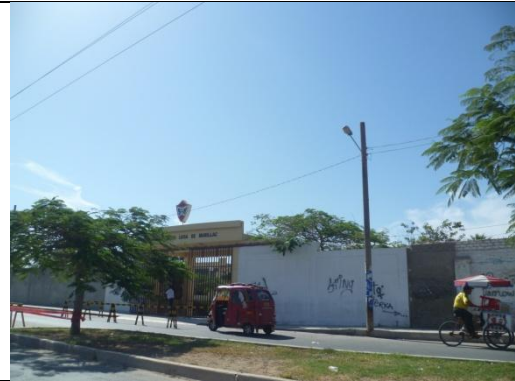
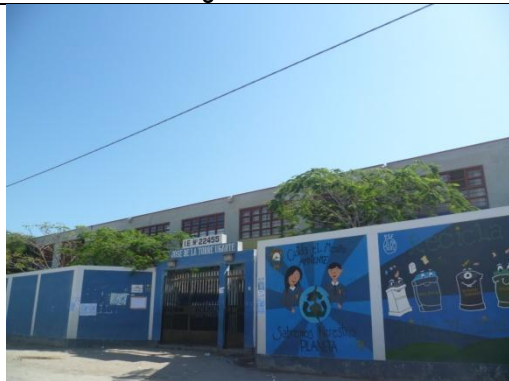
Figura 124. Vista del Centro Educativo C.E. José de la Torre Ugarte.

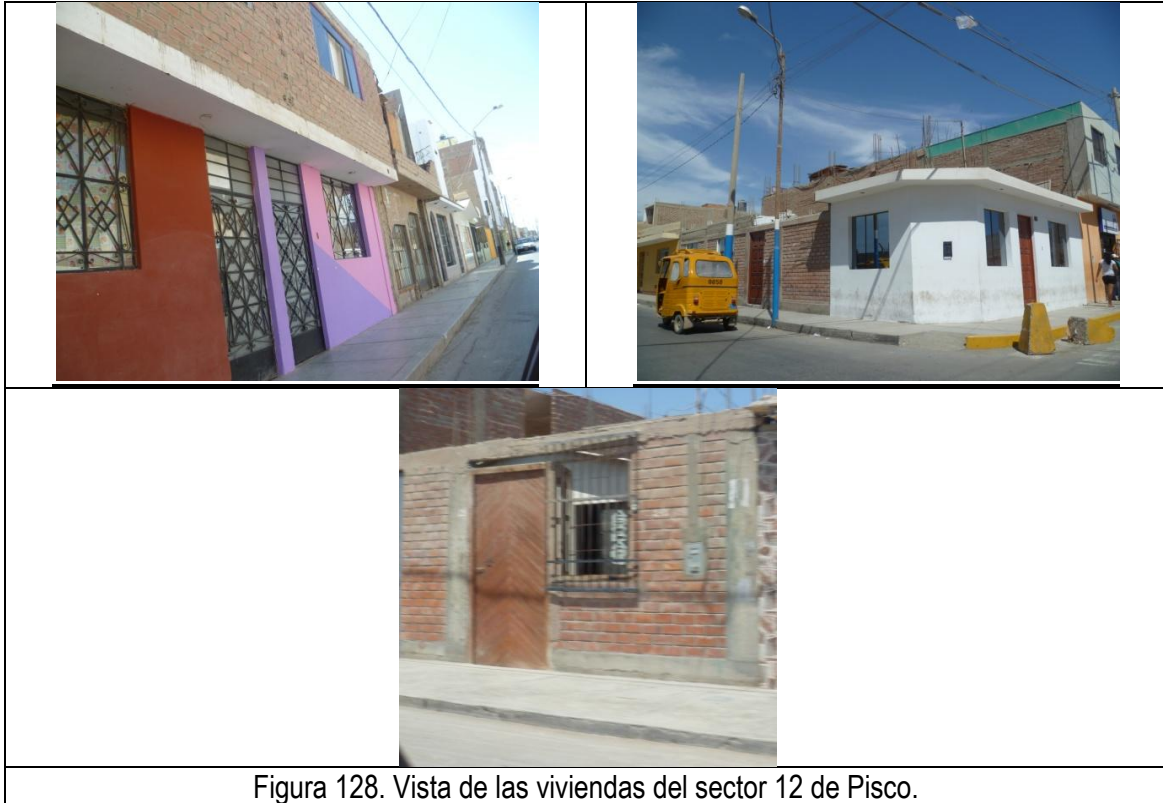
En el Sector 12 la mayoría de las viviendas son de de 01 piso y de 02 pisos, donde el sistema estructural predominante es la albañilería confinada de ladrillo artesanal sólido y losa aligerada, así como se puede observar en la Figura 128. De estas viviendas de albañilería algunas están en buen estado de conservación y otras en regular estado de conservación. También se observó viviendas de material liviano tal como madera aglomerada o sistema drywall y con un muro de albañilería como cerco en la fachada.

Figura 128. Vista de las viviendas del sector 12 de Pisco.

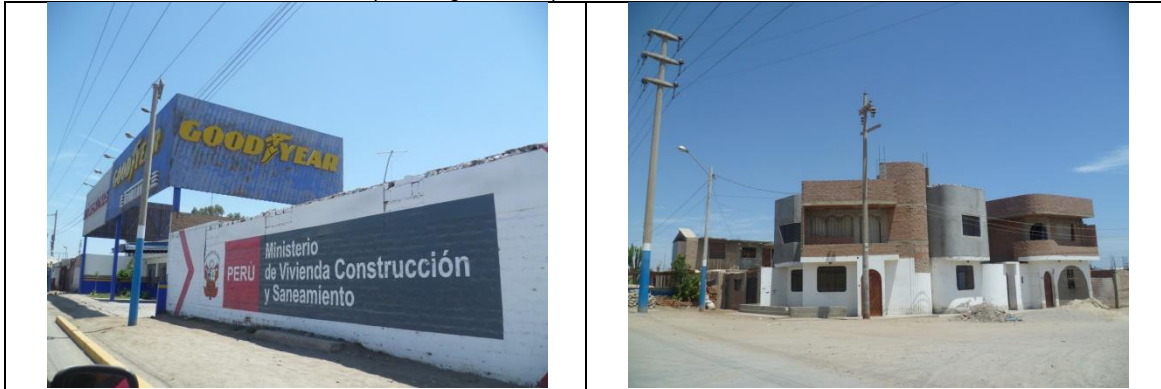
En el Sector 13 la mayoría de las edificaciones son de de 01 piso y de 02 pisos, donde el sistema estructural predominante es la albañilería confinada de ladrillo artesanal sólido y losa aligerada, el uso es vivienda y vivienda comercio. Estas edificaciones de albañilería están en buen estado de conservación (Ver Figura 130).

Figura 130. Vista de las viviendas del sector 13 de Pisco.

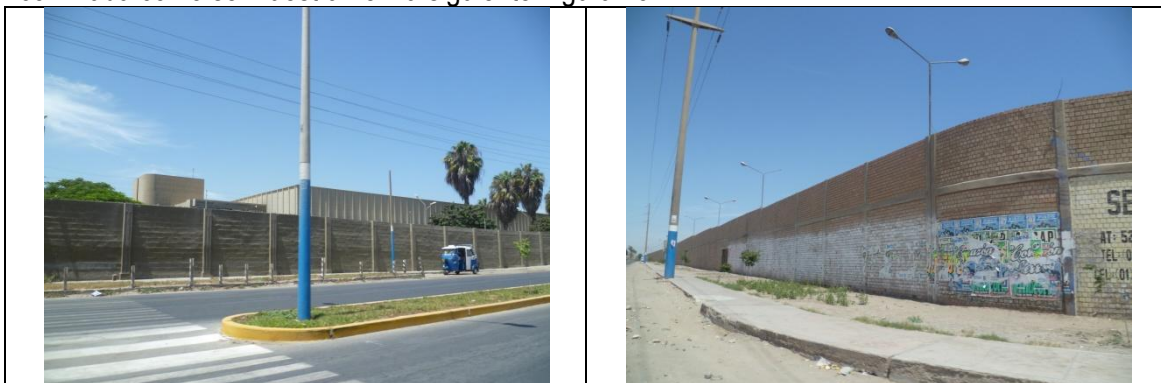
Este sector se encuentra edificaciones industriales, con muros perimétricos de albañilería confinada como se muestran en la siguiente Figura 131.

Figura 131. Vista de las edificaciones industriales del sector 13 de Pisco.

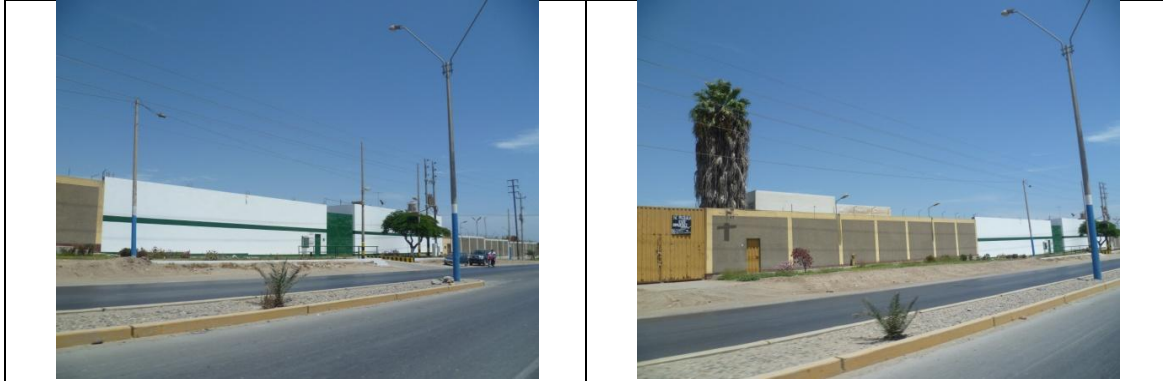
Este sector se encuentra edificaciones industriales, de las cuales solo se observan los muros perimétricos de albañilería confinada como muestra la siguiente Figura 132. Estas edificaciones muestran un buen estado de conservación.

Figura 132. Vista de las edificaciones industriales del sector 14 de Pisco.

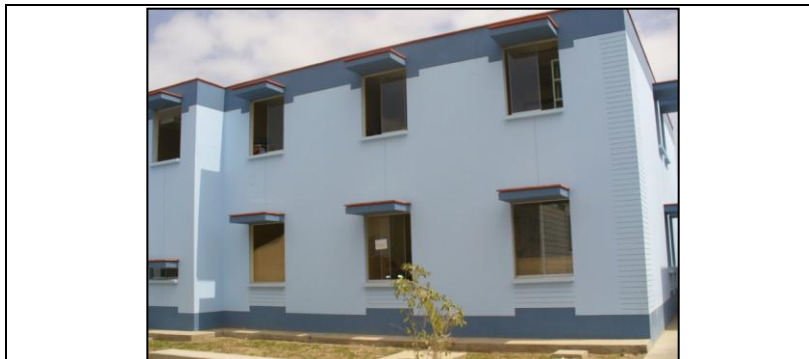
- Hospital San Juan: En la zona Este del sector está ubicado el Hospital San Juan, es una edificación de concreto armado aporricado con vanos rigidizados con muros de mampostería. Este sector se encuentra en buen estado de conservación, como se observa en la Figura 133.

Figura 133. Hospital San Juan

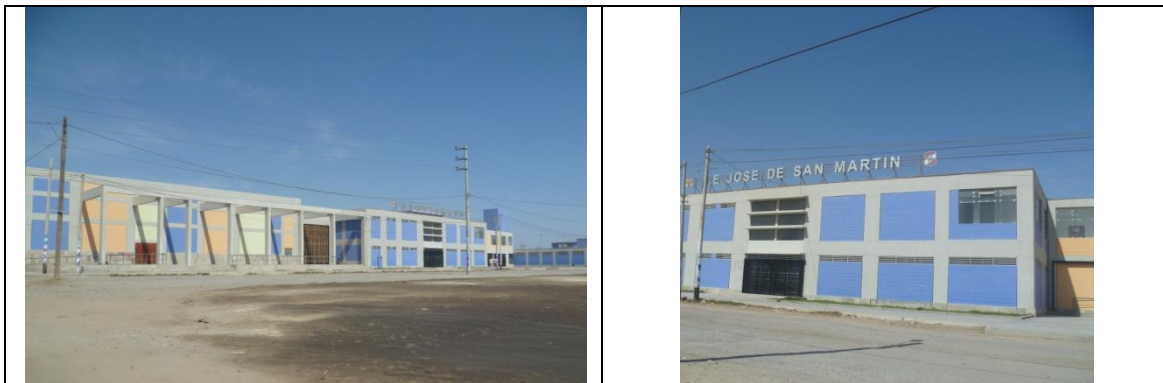
- C.E. “Jose de San Martin”, Es una edificación de 2 niveles aporcada y rigidizada con muros de mampostería. No hay presencia de fisuras y su estado de conservación es bueno (Ver Figura 135).
- Centro educativo de 3 niveles aporcada y rigidizada con muros de mampostería, su estado de conservación es bueno (Ver Figura 136).

Figura 135. Vista del centro educativo C.E. “Jose de San Martin” del sector 16 de Pisco.

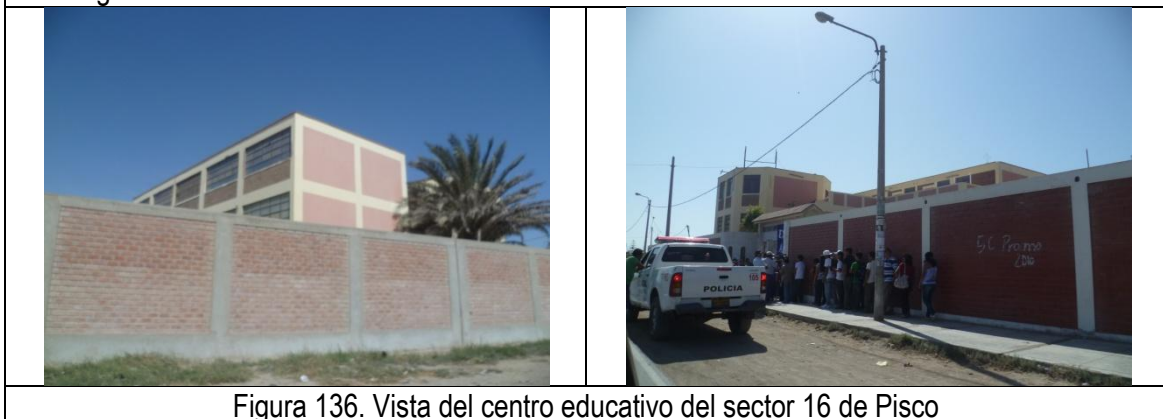
Figura 136. Vista del centro educativo del sector 16 de Pisco

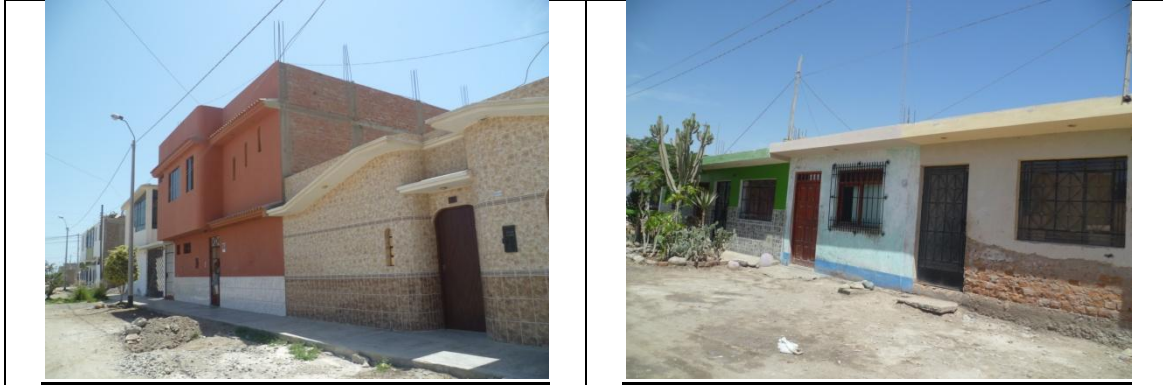
En el Sector 17 la mayoría de las edificaciones son viviendas donde el sistema estructural predominante es la albañilería confinada de ladrillo artesanal sólido y losa aligerada, la mayoría de 02 pisos en buen estado de conservación, seguidos de viviendas de 01 piso en regular estado de conservación como se ve en la Figura 137.

Figura 137. Vista de las edificaciones del sector 17 de Pisco.

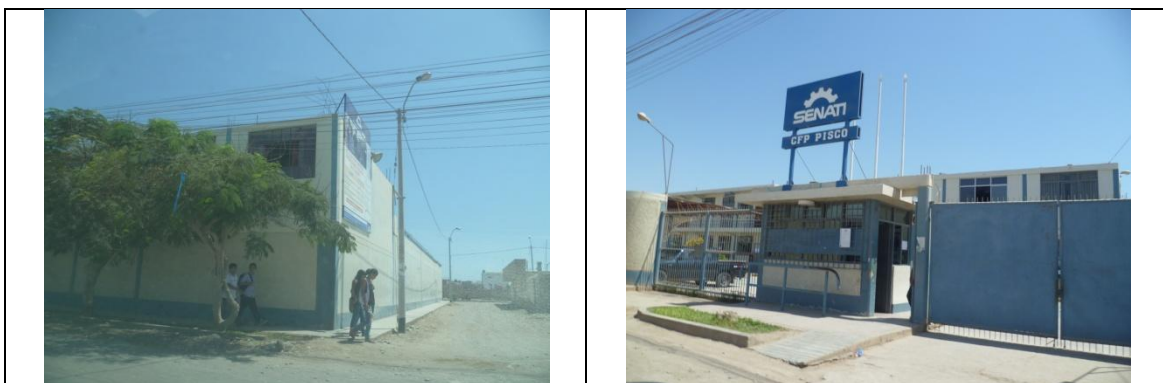
- Instituto “SENATI”, Es una edificación de 2 niveles aporticada y rigidizada con muros de mampostería. No hay presencia de fisuras y su estado de conservación es bueno (Ver Figura 138).
- C.E.P. “Emilia Barcia Bonifatti”, de concreto armado aporticado y vanos rigidizados con muros de mampostería en buen estado de conservación.

Figura 138. Vista del SENATI del sector 17 de Pisco.

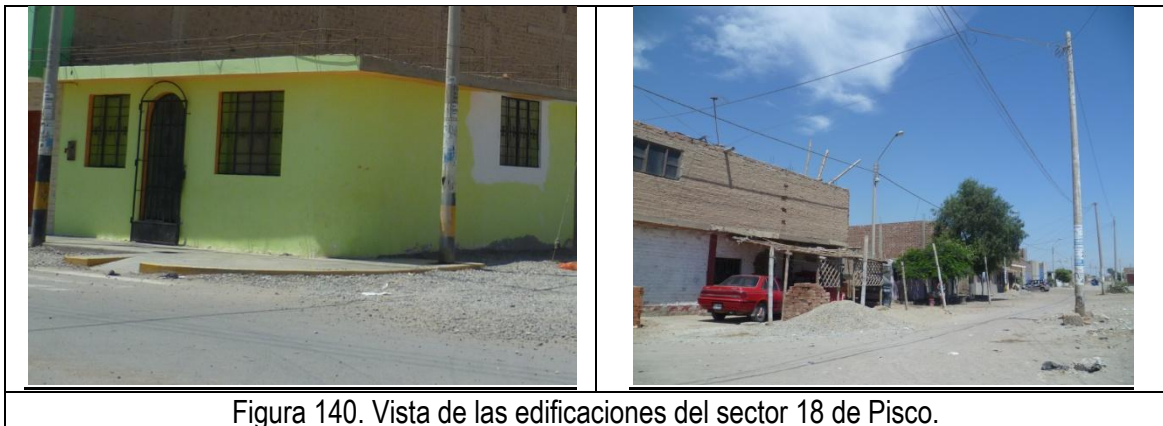
En el Sector 18 la mayoría de las edificaciones son de de 01 piso y de 02 pisos, donde el sistema estructural predominante es la albañilería confinada de ladrillo artesanal sólido y losa aligerada, el uso es vivienda y vivienda comercio. De estas viviendas de albañilería algunas están en buen estado de conservación y otras en regular estado de conservación (Ver Figura 140).

Figura 140. Vista de las edificaciones del sector 18 de Pisco.

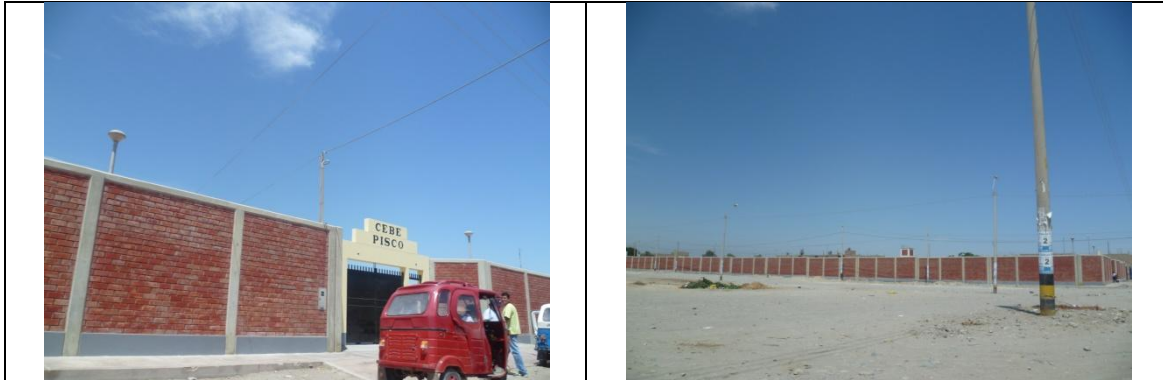
- C.E. "Pisco", de concreto armado aporcado y vanos rigidizados con muros de mampostería. Ubicado en la parte sur del sector (Ver Figura 141) cuyo estado de conservación es bueno.

Figura 141. Vista de Centro Educativo C.E. "Pisco"- sector 18 de Pisco.

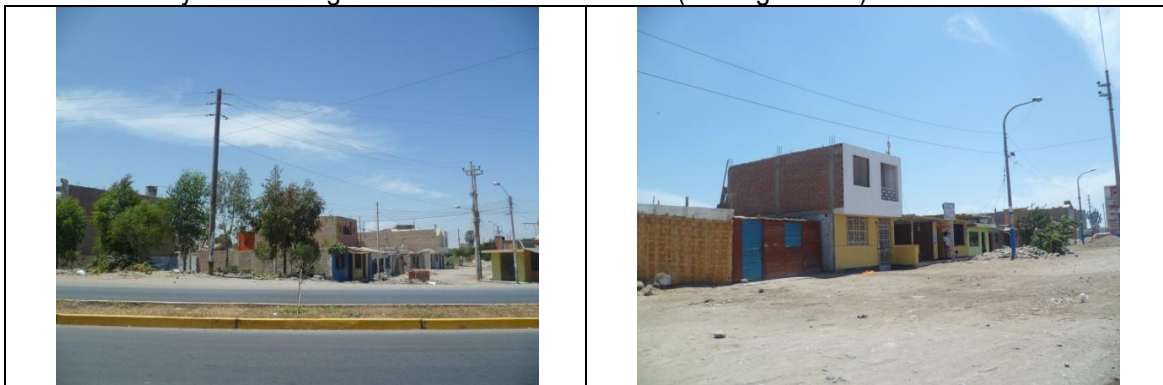
En el Sector 19 la mayoría de las edificaciones son de de 01 piso y de 02 pisos, donde el sistema estructural predominante es la albañilería confinada de ladrillo artesanal sólido y losa aligerada, el uso es vivienda. De estas viviendas de albañilería algunas están en buen estado de conservación y otras en regular estado de conservación (Ver Figura 142).

Figura 142. Vista de las viviendas del sector 19 de Pisco.

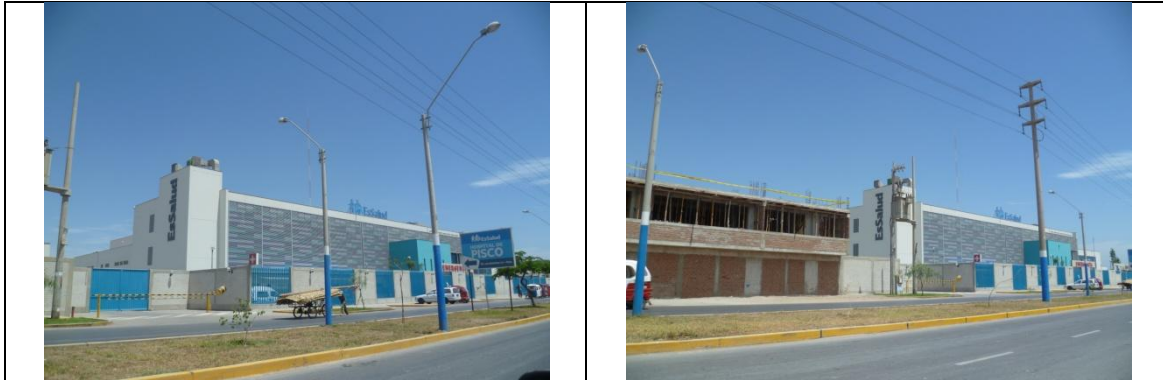
- En la zona este del sector está ubicado el Hospital de ESSALUD de Pisco, es una edificación de concreto armado aporticado con vanos rigidizados con muros de mampostería (Ver Figura 143), que muestra un buen estado de conservación.

Figura 143. Vista del Hospital de ESSALUD en sector 19 de Pisco.

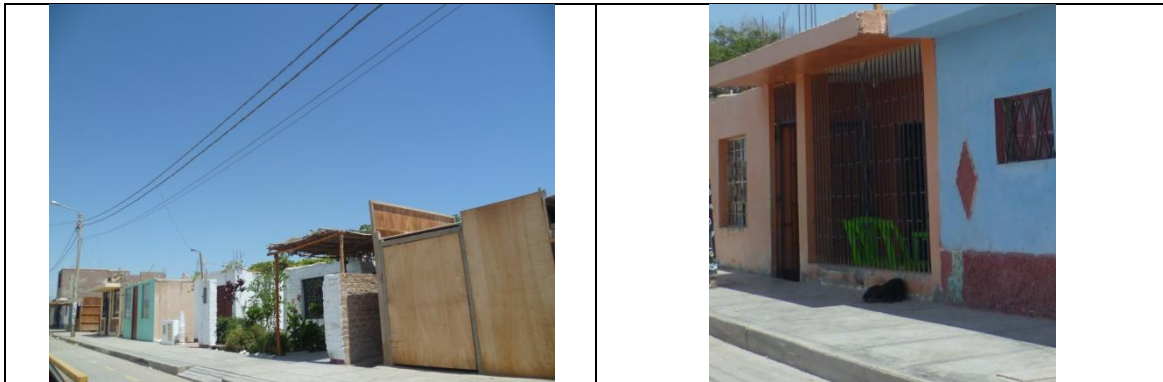
En el Sector 20 la mayoría de las edificaciones son de de 01 piso, donde el sistema estructural predominante es la albañilería confinada de ladrillo artesanal sólido y losa aligerada, con un uso predominante como vivienda. De estas viviendas de albañilería la mayoría está en buen estado de conservación, como se aprecia en la Figura 144.

Figura 144. Vista viviendas del sector 20 de Pisco.

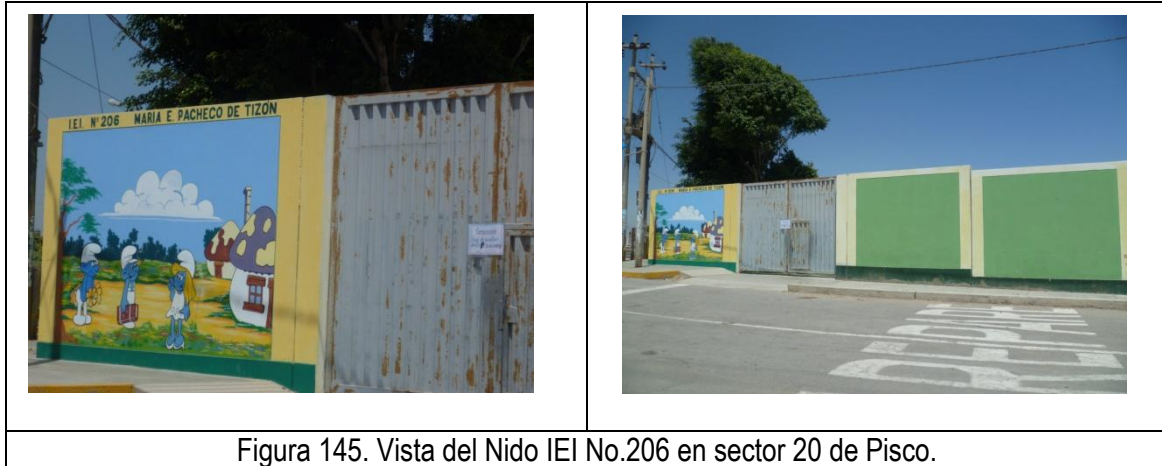
- CEI María E Pacheco de Tizón: Es una edificación de un solo piso destinada al uso de nido para niños pequeños. El sistema estructural predominante es mampostería de relleno con pórticos de concreto en una dirección en regular estado de conservación.

Figura 145. Vista del Nido IEI No.206 en sector 20 de Pisco.

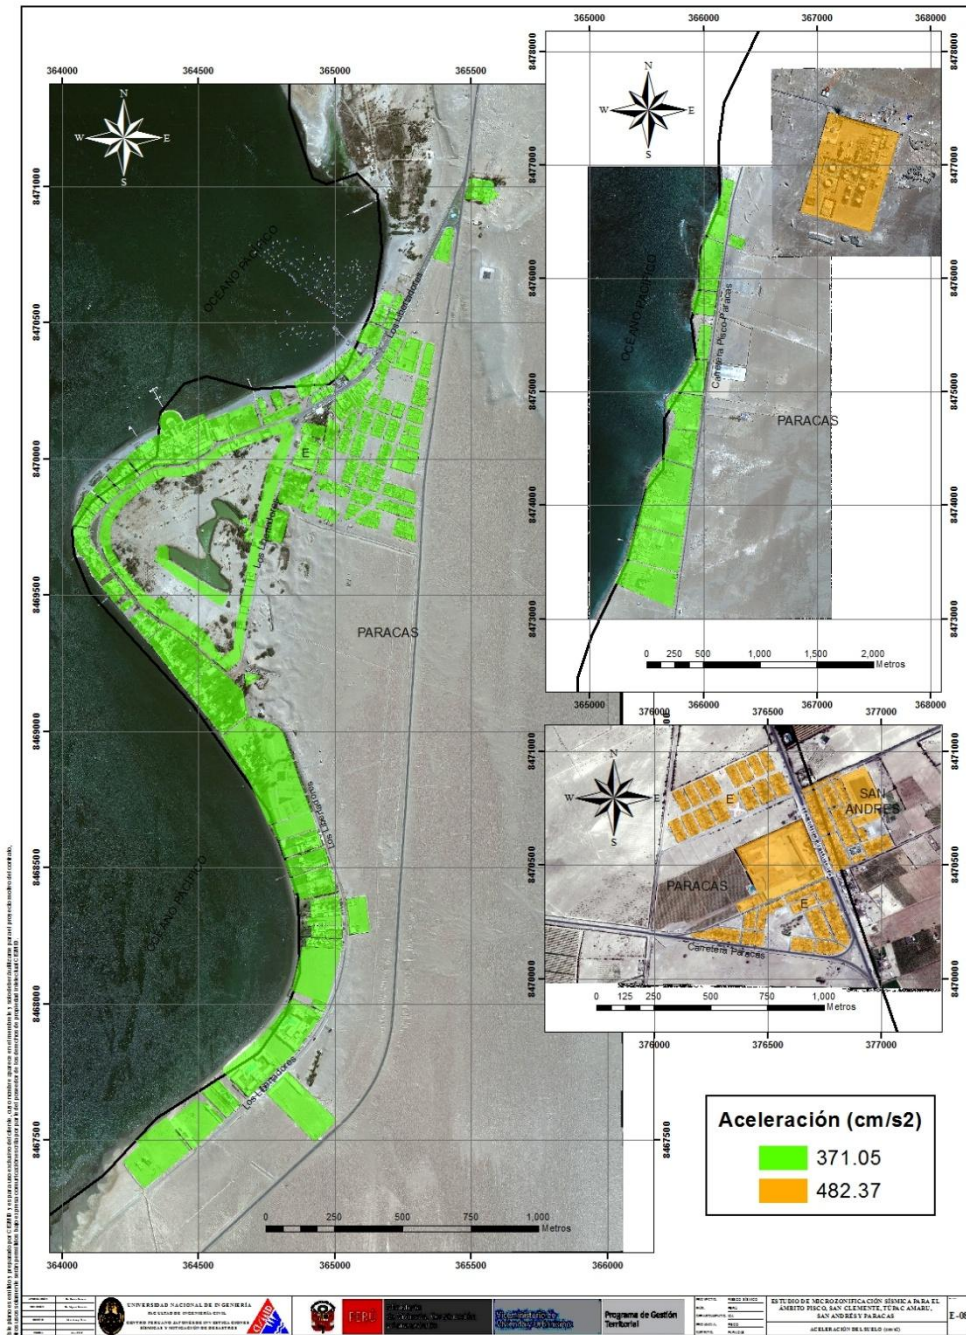
Figura 168. Aceleraciones Máximas para escenario Ms=8.5 en el distrito de Paracas.
