INGEMMET, Boletín Serie C: Geodinámica e Ingeniería Geológica N° 79

Neotectónica, evolución del relieve y peligro sísmico en la región Moquegua

Lima, Perú 2021

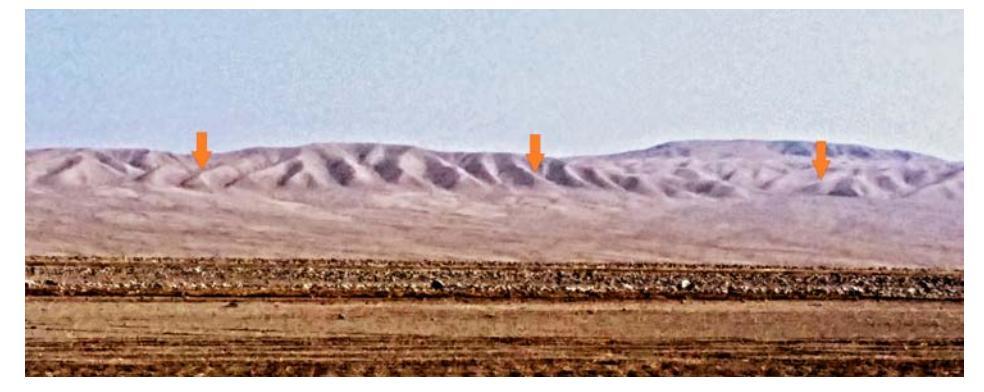
Figura 3.11 Tomada con vista al sureste, donde se observa facetas triangulares (señaladas con flechas) asociadas al continuo desplazamiento de la Falla Clemesí; la fotografía se ubica en las coordenadas 17°19'49.03"S y 71°15'13.88"O.

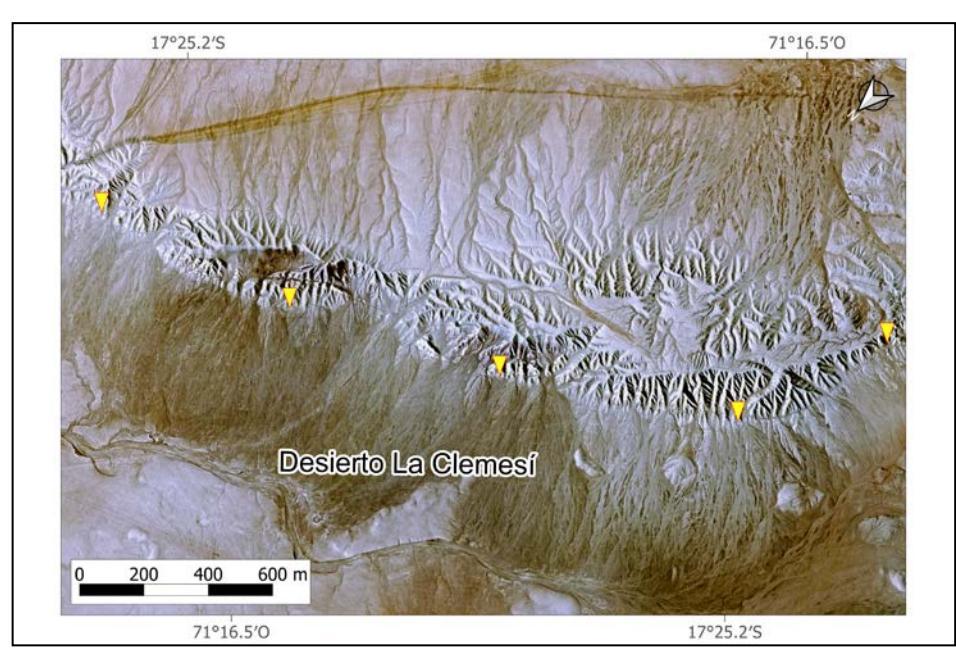
Figura 3.12 Imagen satelital de detalle donde se señala el escarpe de la Falla Clemesí con triángulos; esta falla afecta depósitos aluviales del Holoceno.

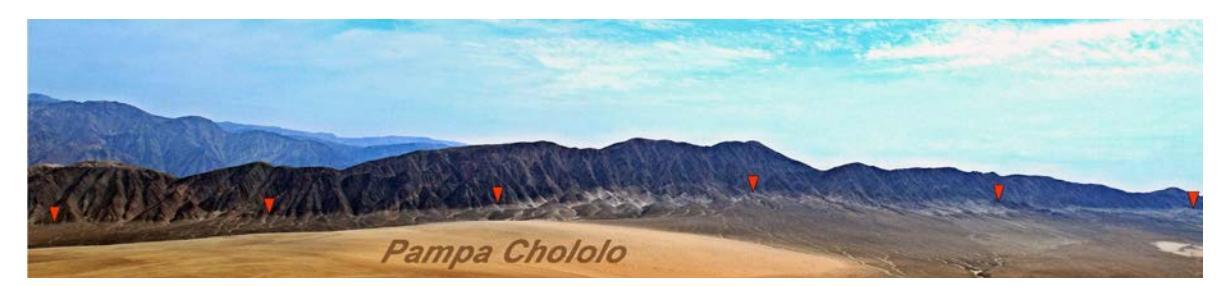
Figura 3.13 Vista panorámica de la zona central de la Falla Chololo, se observa el escarpe de falla, al pie de este la formación de facetas triangulares y la formación de conos aluviales hacia la pampa Chololo producto de la erosión del escarpe acumulado; la falla afecta los depósitos aluviales del Holoceno. Fotografía tomada en las coordenadas 17°35'41.71"S y 71°11'2.99"O con vista al nor-noreste.

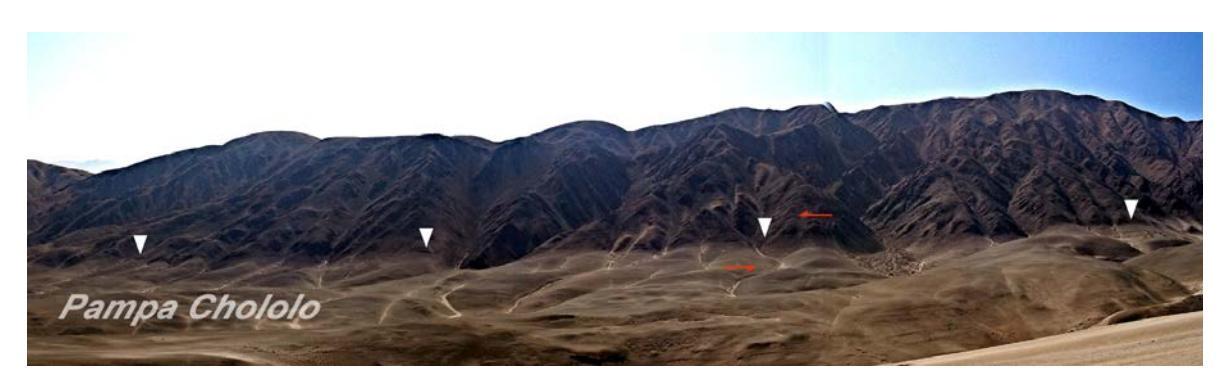
Figura 3.14 Se observa el escarpe de Falla Chololo, como la zona transicional entre las pampas Chololo y el cerro Chololo; al pie del escarpe la formación de facetas triangulares. Si hacemos una observación detenida de los drenajes, podemos observar que estos se encuentran afectados por los movimientos de rumbo sinestral de la falla. La fotografía se ubica en las coordenadas 17°33'47.35"S y 71°7'55.46"O con vista al norte.

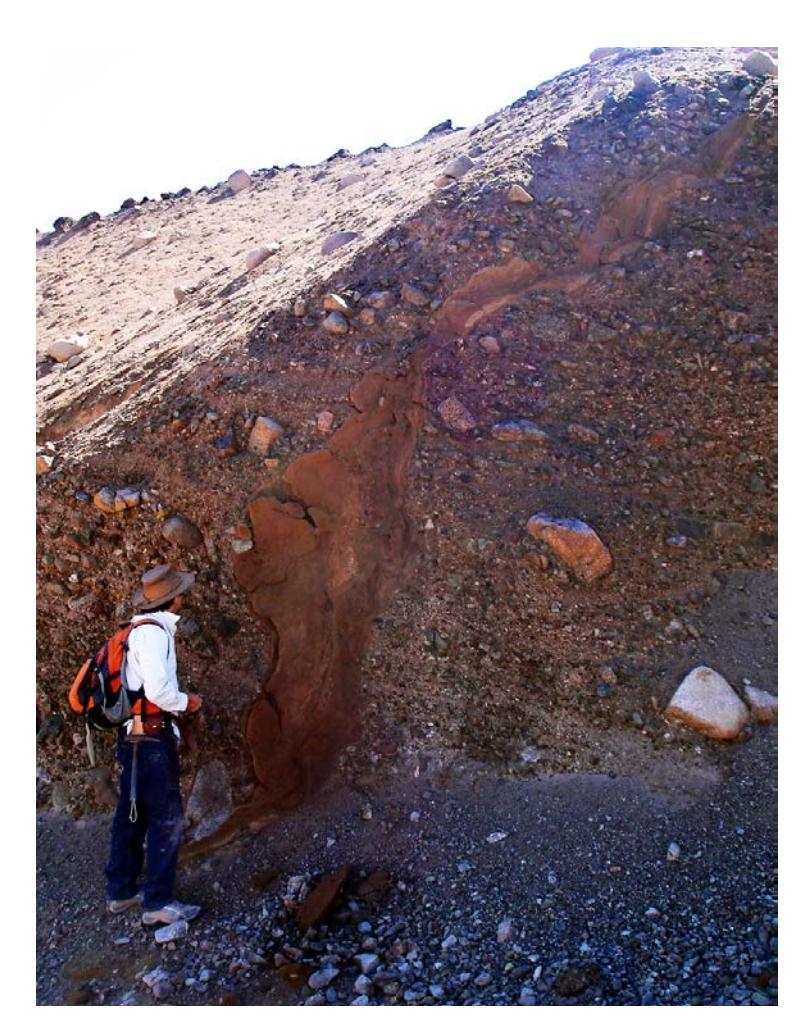
Fotografía 3.1 Se observan depósitos aluviales del Holoceno afectados por la reciente actividad de la Falla Chololo; el desplazamiento vertical es de 0.75 m; al pie del escarpe se observa también la formación de la cuña coluvial producto de la erosión del escarpe de falla.

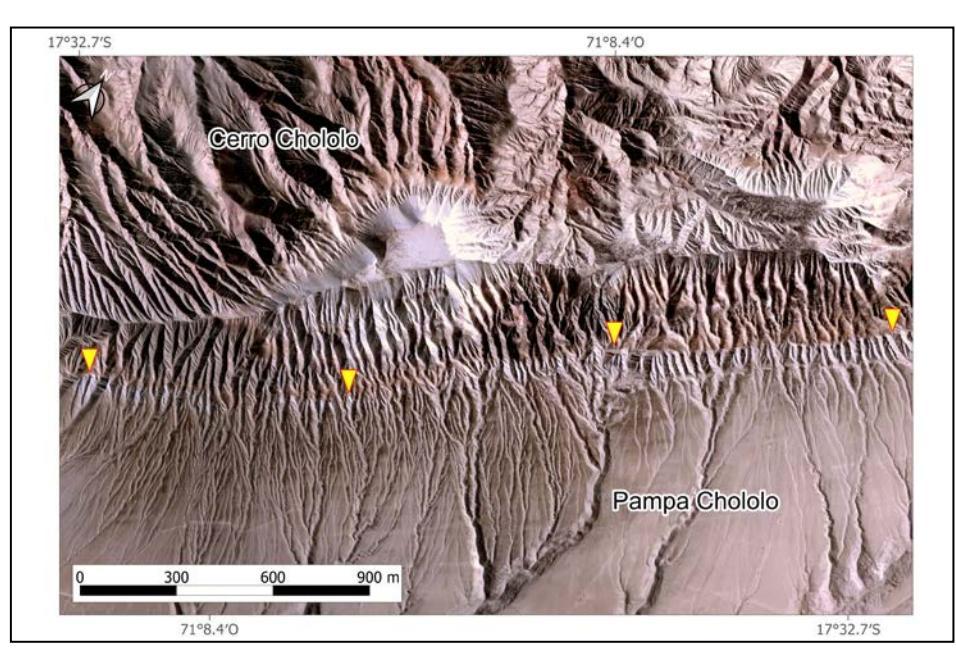
Figura 3.15 Imagen satelital de detalle, donde se observa el trazo del escarpe principal de la Falla Chololo señalado por los triángulos en color amarillo.

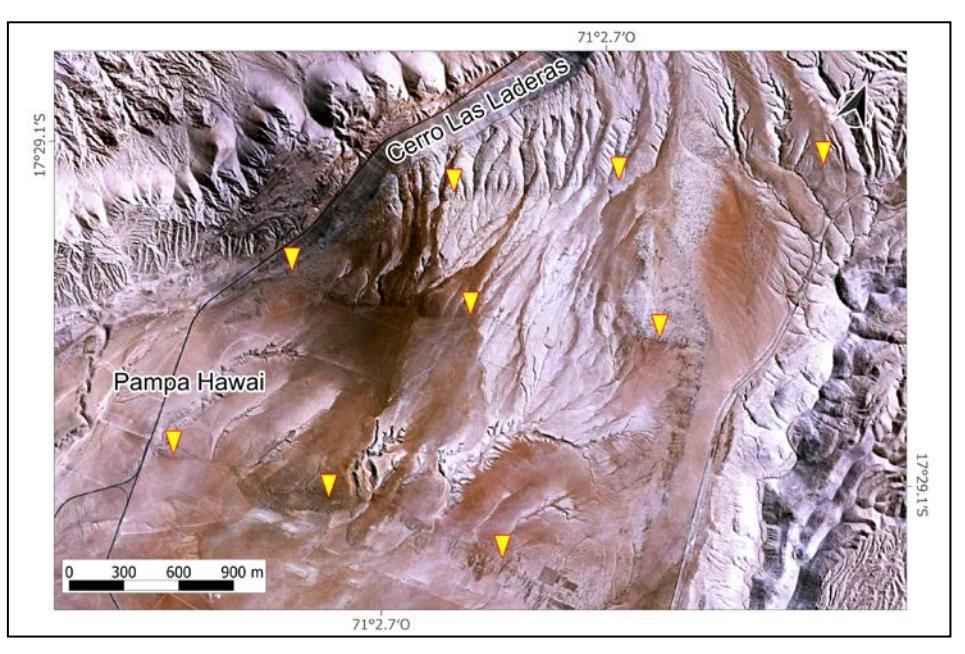
Figura 3.16 Imagen satelital de detalle que muestra los segmentos de la terminación norte de la Falla Chololo (triángulos); se interpreta de la morfología que la deformación se asocia a fallas inversas.

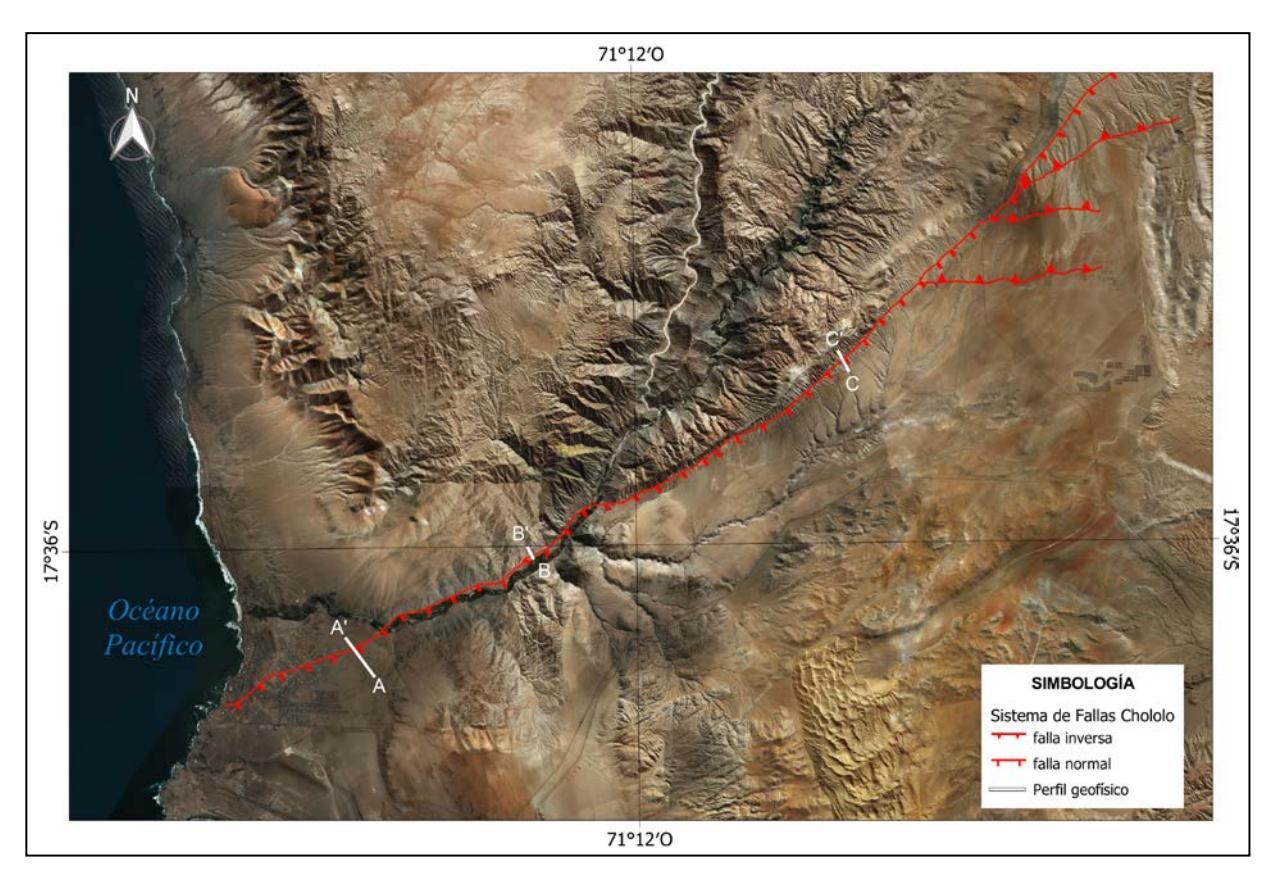
Figura 3.17 Mapa de ubicación de los perfiles geofísicos realizados sobre la Falla Chololo.

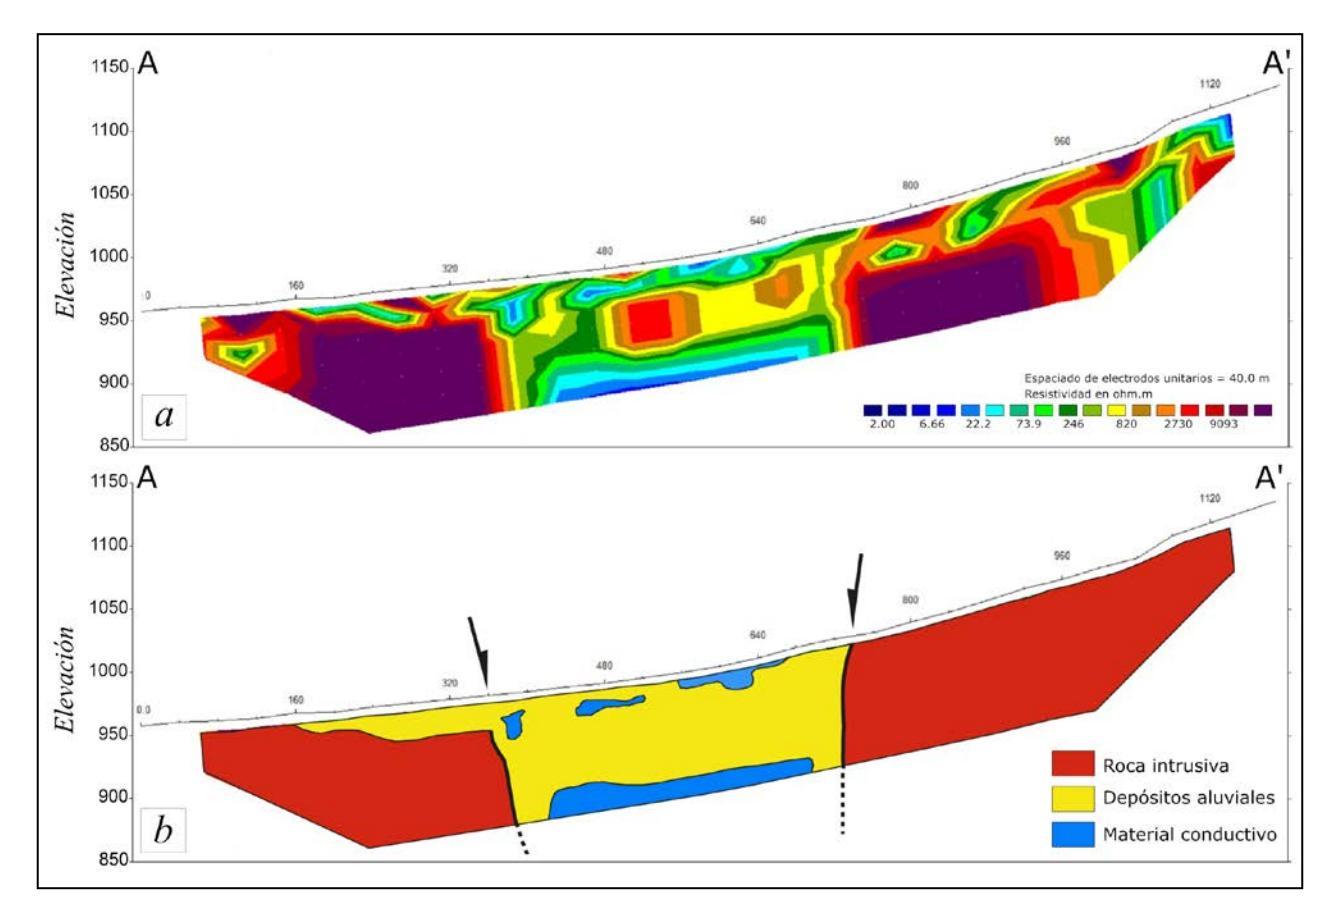
Figura 3.18 Falla Chololo, configuración Dipolo-Dipolo. a) Perfil de tomografía eléctrica donde los valores en base a la resistividad tienen una variación lateral; b) Muestra la interpretación del perfil en base a las resistividades, donde las zonas de coloración roja se relacionan a la presencia de rocas intrusivas, las de color amarillo a depósitos aluviales y las azules a zonas con materiales altamente conductivos.

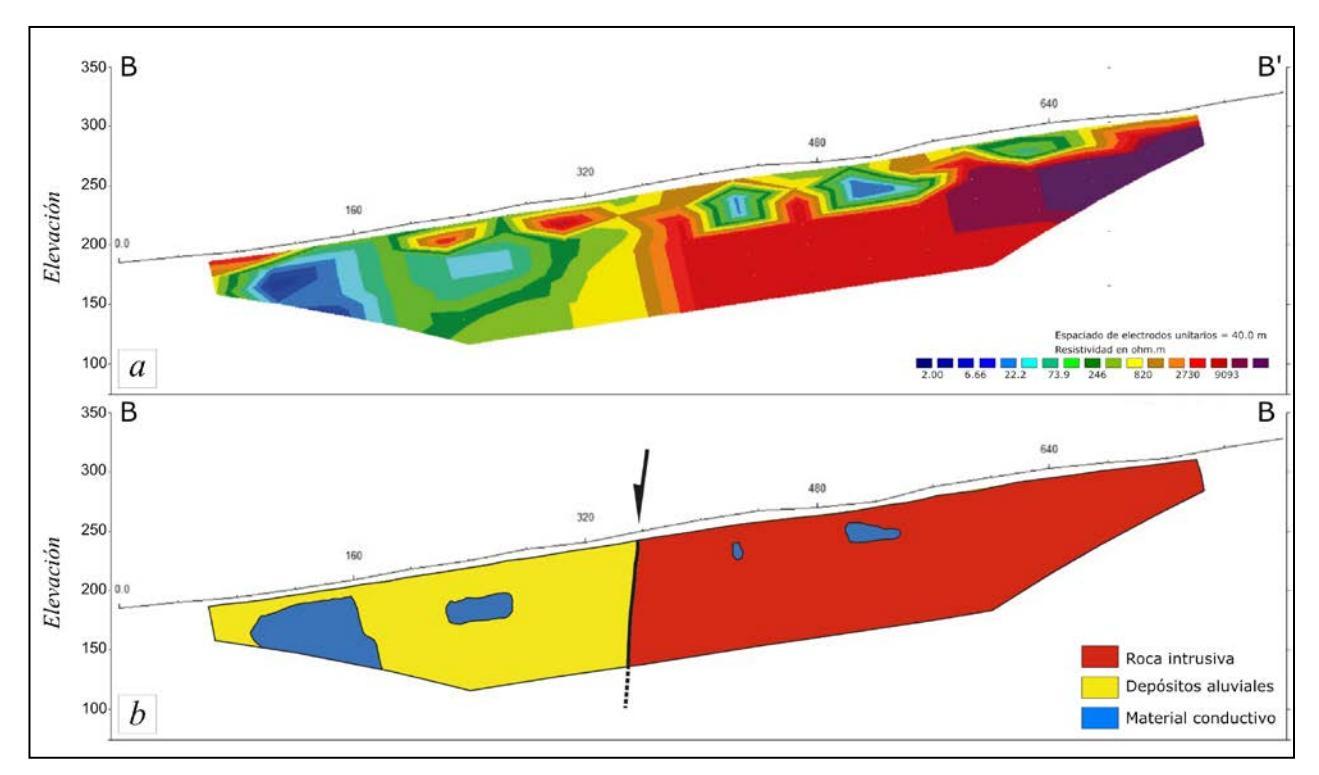
Figura 3.19 Falla Chololo, configuración Dipolo-Dipolo. a) Perfil de tomografía eléctrica, donde los valores en base a la resistividad tienen una variación lateral; b) muestra la interpretación del perfil en base a las resistividades, donde las zonas de coloración roja se relacionan a la presencia de rocas intrusivas, las de color amarillo a depósitos aluviales y las azules a zonas con materiales altamente conductivos.

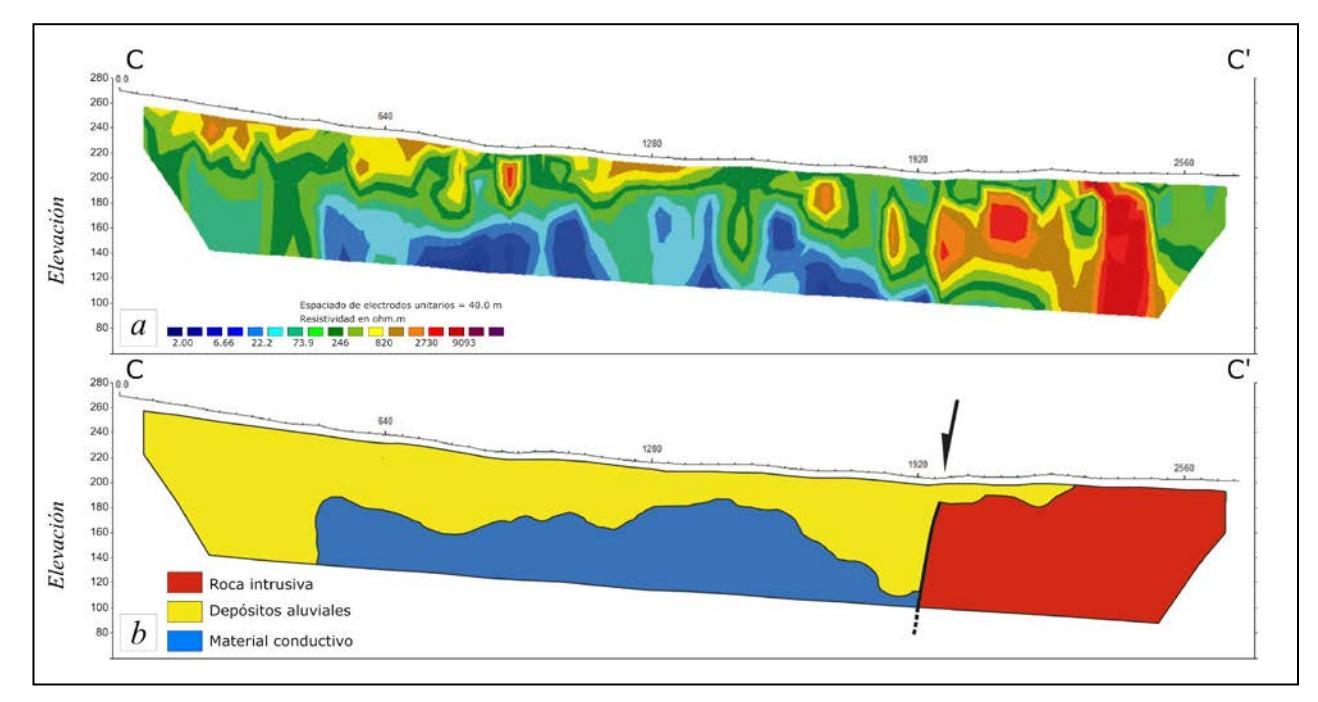
Figura 3.20 Falla Chololo, configuración Dipolo-Dipolo. a) Perfil de tomografía eléctrica, donde los valores en base a la resistividad tienen una variación lateral; b) muestra la interpretación del perfil en base a las resistividades, donde las zonas de coloración roja se relacionan a la presencia de rocas intrusivas, las de color amarillo a depósitos aluviales y las azules a zonas con materiales altamente conductivos.

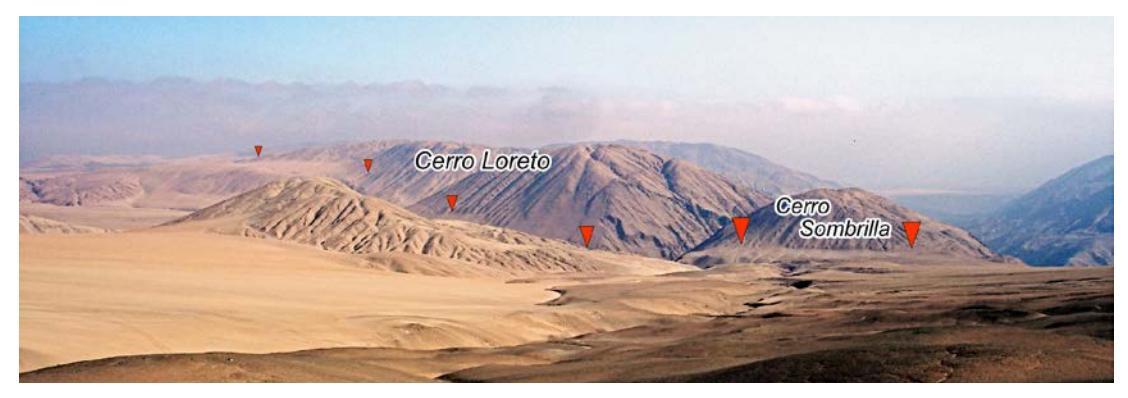
Figura 3.21 Vista panorámica de la Falla Cerro Loreto; esta se muestra al pie del cerro Loreto. Fotografía tomada con vista al suroeste hacia el poblado El Hueso.

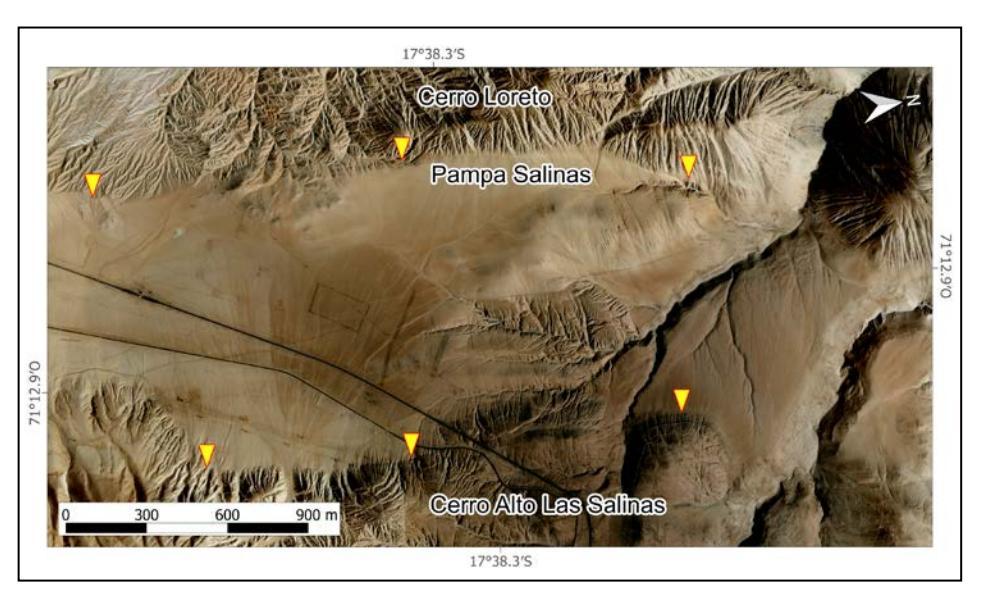
Figura 3.23 Imagen satelital donde se observa los dos segmentos que componen la zona de Falla Cerro Loreto; estos son fallas paralelas con buzamientos opuestos; en conjunto, estas dos estructuras forman una depresión que se encuentra rellena de sedimentos aluviales y eólicos.

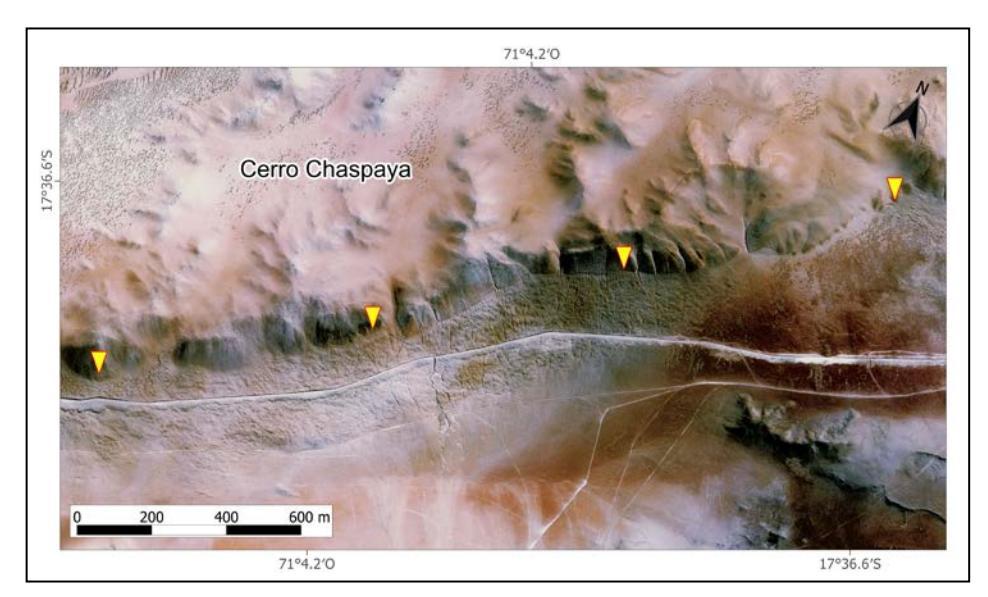
Figura 3.24 Imagen satelital de detalle, donde se observa el escarpe acumulado generado por la actividad de la Falla Chaspaya al pie del cerro del mismo nombre; además, esta afecta depósitos aluviales y eólicos del Holoceno producto de la erosión del escarpe acumulado.

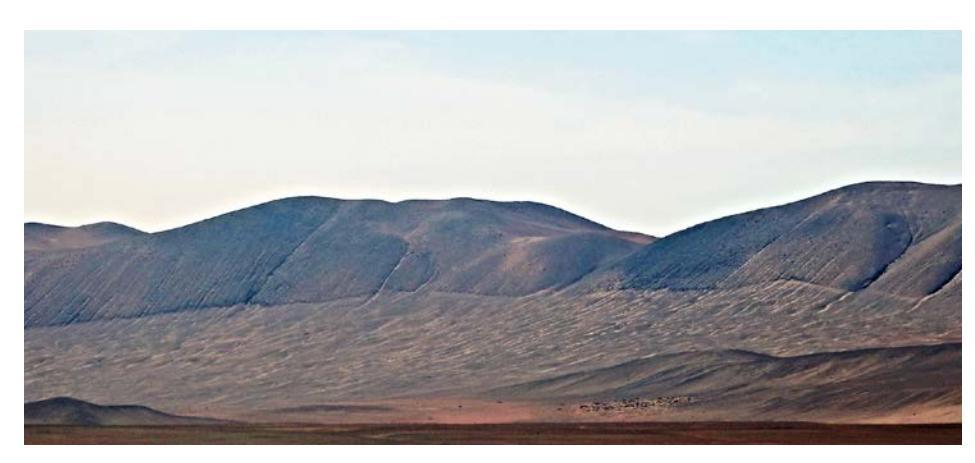
Fotografía 3.2 En esta se observa el escarpe acumulado de la Falla Chaspaya, al pie del escarpe de falla se observan depósitos aluviales y eólicos del Holoceno, producto de la degradación del escarpe. Fotografía tomada con vista al suroeste, ubicada en las coordenadas 17°36'17.57"S y 71°3'49.46"O.

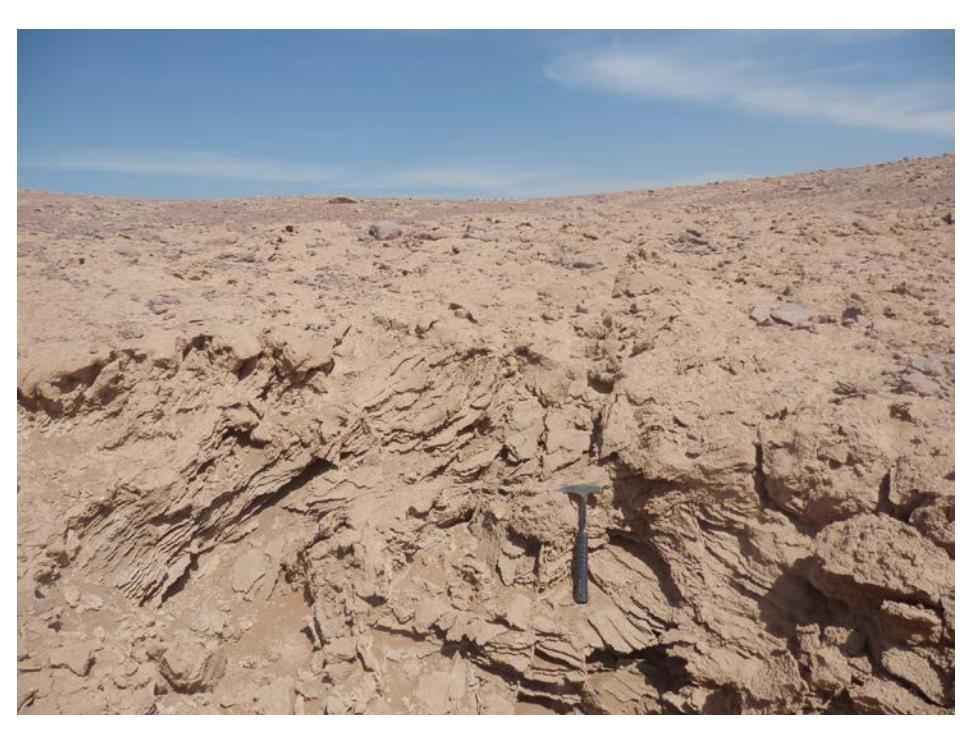
Fotografía 3.3 Depósitos del Holoceno deformados por la actividad de la Falla Chaspaya. La deformación a pesar de ser en depósitos recientes se encuentra conservada debido al clima árido. Fotografía tomada con vista al suroeste, ubicada en las coordenadas 17°36'20.27"S y 71°4'1.59"O.

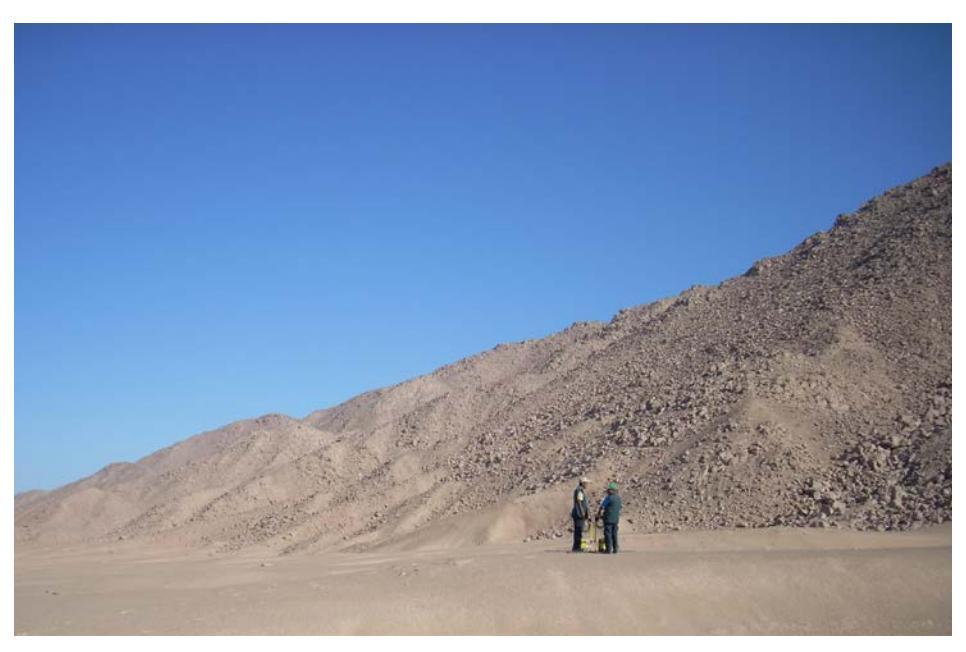
Fotografía 3.4 Falla Chascoso, facetas triangulares de 3 m de altura, la falla afecta depósitos del Holoceno. Fotografía tomada con vista al suroeste, ubicada en las coordenadas 17°36'5.02"S y 70°56'50.52"O.

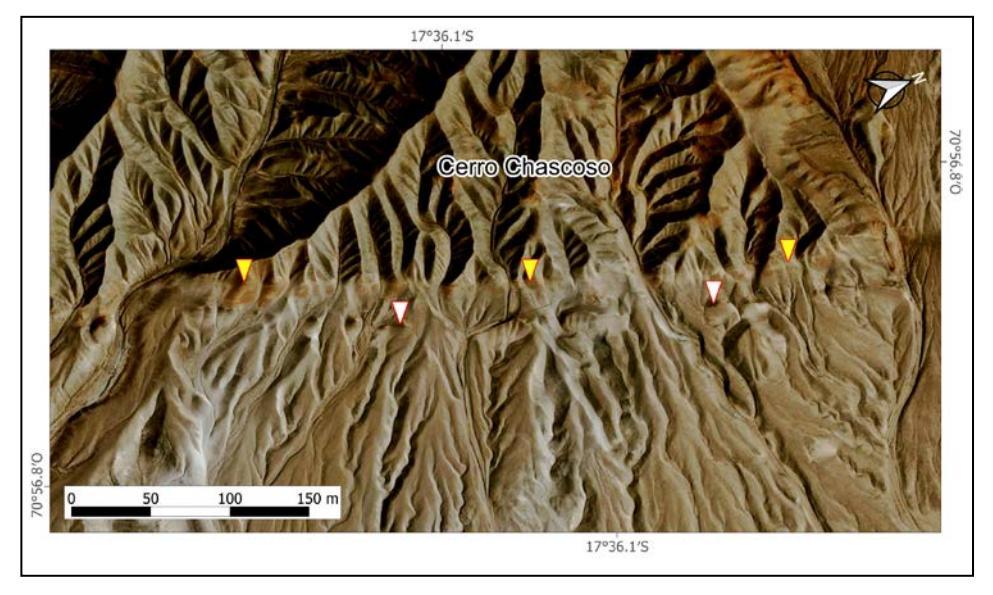
Figura 3.25 Imagen satelital de detalle muestra drenajes desplazados por la actividad de la Falla Chascoso. La deformación está asociada a movimientos de tipo sinestral; en el segundo segmento ubicado más al sureste los movimientos de rumbo son dextrales. Los escarpes de falla se encuentran bien conservados y se observa claramente cómo afecta depósitos aluviales del Holoceno.

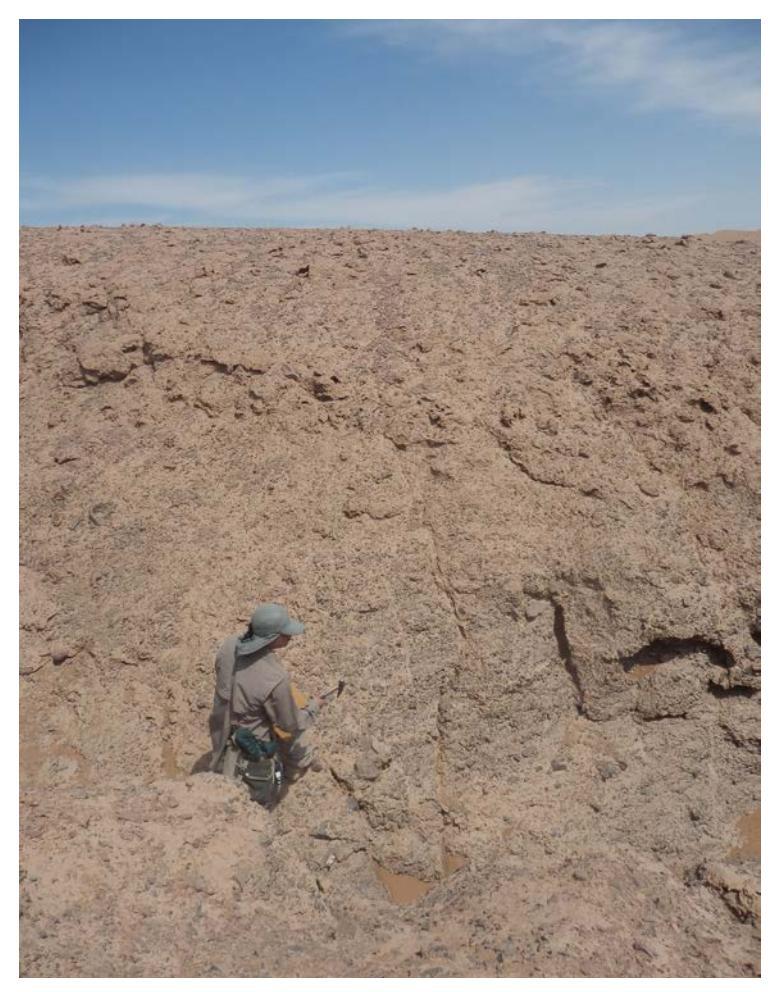
Fotografía 3.5 Deformación de los depósitos aluviales del Holoceno afectados por la reactivación de la Falla Cerro Puite. Fotografía tomada con vista al noroeste.

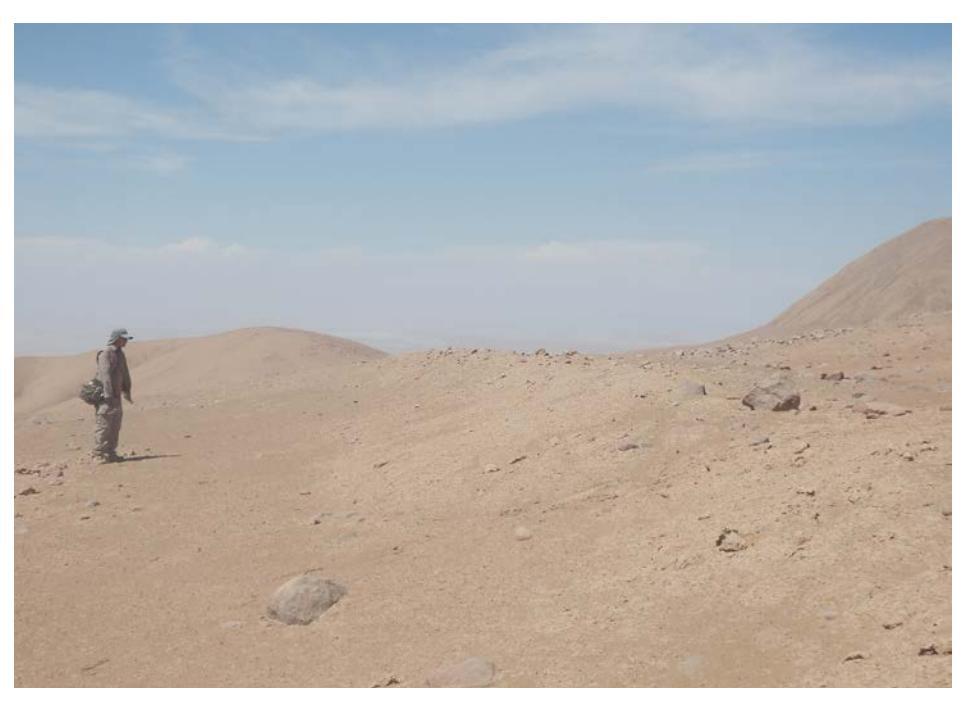
Fotografía 3.6 Escarpe de Falla Cerro Puite de ~1.2 m, conservado debido al clima árido de la región; la falla desplaza depósitos aluviales del Holoceno. Fotografía tomada con vista al noroeste.

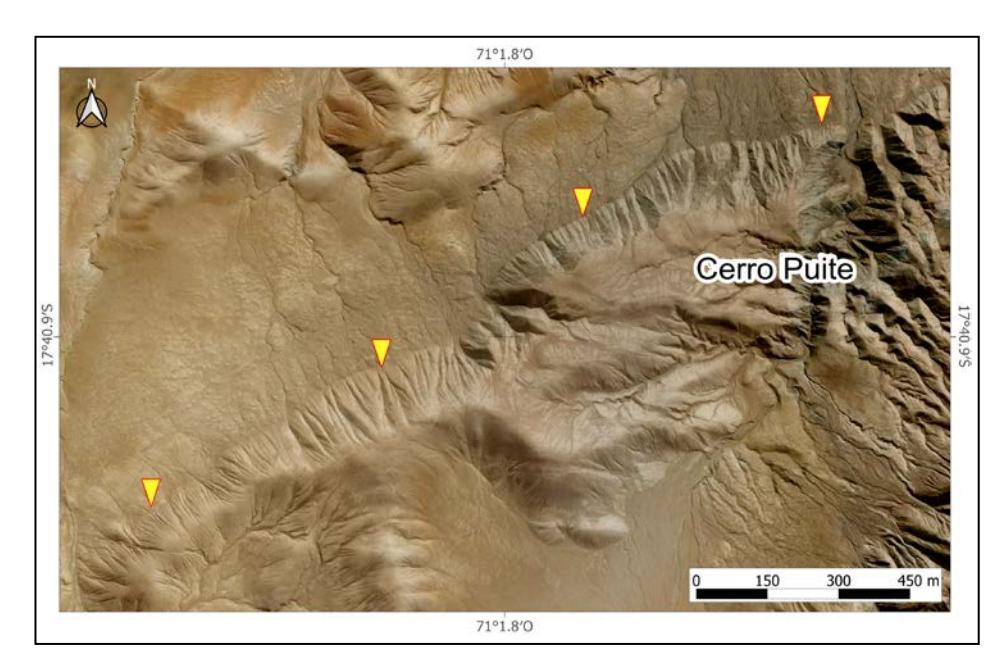
Figura 3.26 Imagen satelital de detalle que muestra el escarpe de Falla Cerro Puite señalado por los triángulos; también se observa la formación de facetas triangulares a lo largo de todo el escarpe y los drenajes desplazados por movimientos de rumbo de la falla.

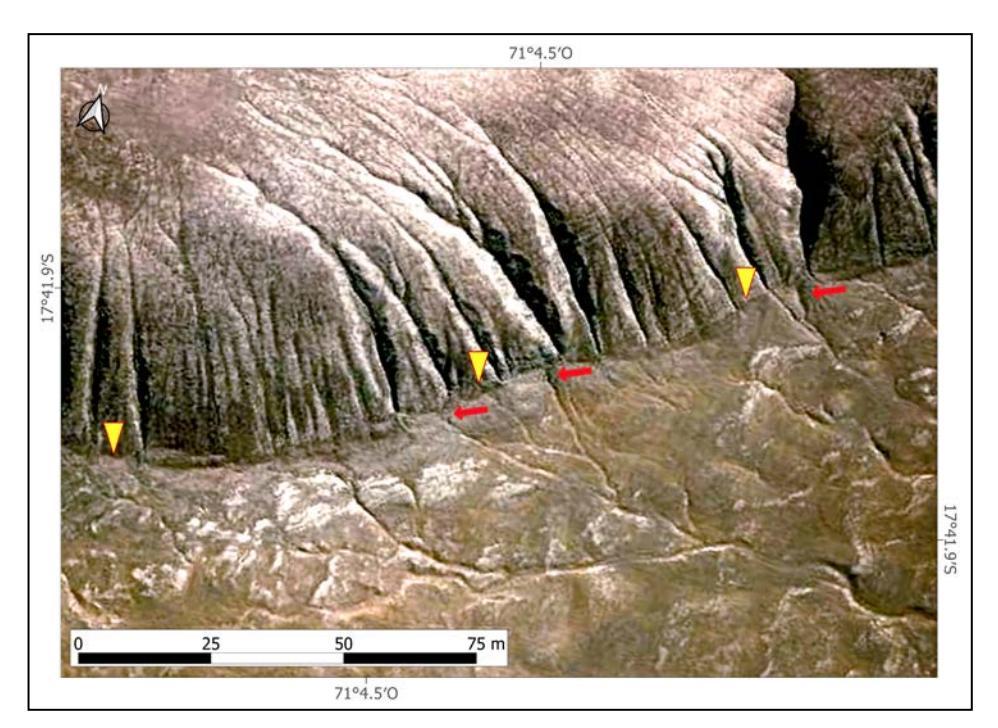
Figura 3.27 Imagen satelital de detalle, donde se observa el escarpe de la falla antitética al segundo segmento de la Falla Cerro Puite; se muestran también drenajes desplazados señalados por las flechas en color rojo y facetas triangulares a lo largo de todo el escarpe; estos rasgos geomorfológicos son generados por movimientos de rumbo dextral y normal de la falla.

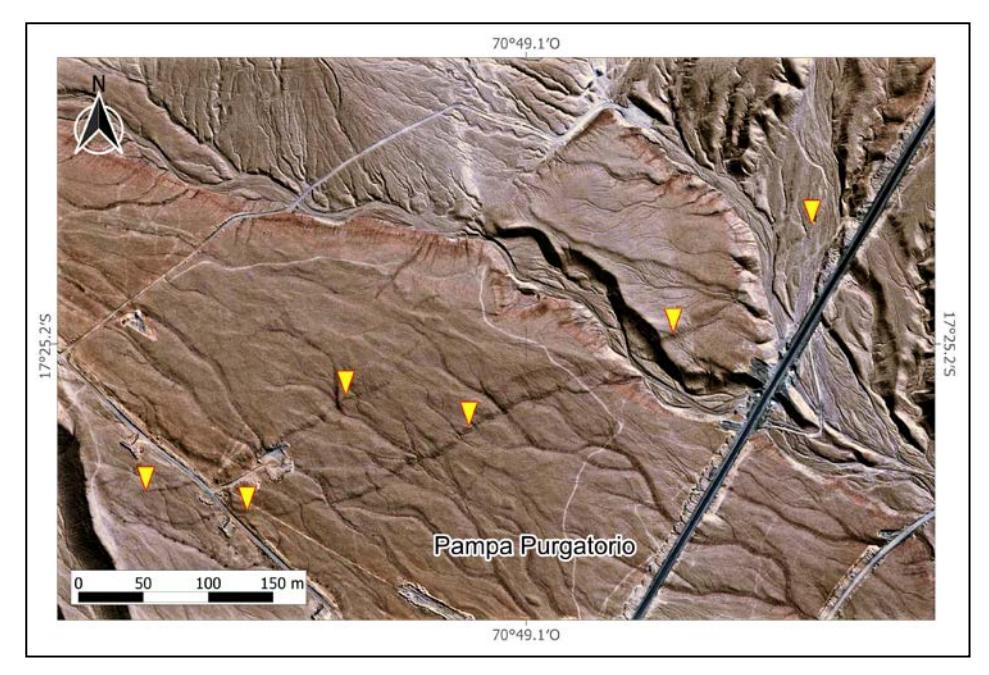
Figura 3.29 Imagen satelital de detalle, donde se observa que los segmentos de la Falla Purgatorio a lo largo de la pampa Purgatorio forman una geometría en echelón o cola de caballo; en este sector los escarpes llegan a tener alturas de hasta los 0.40 m; afectan los depósitos aluviales, así como la red drenaje.

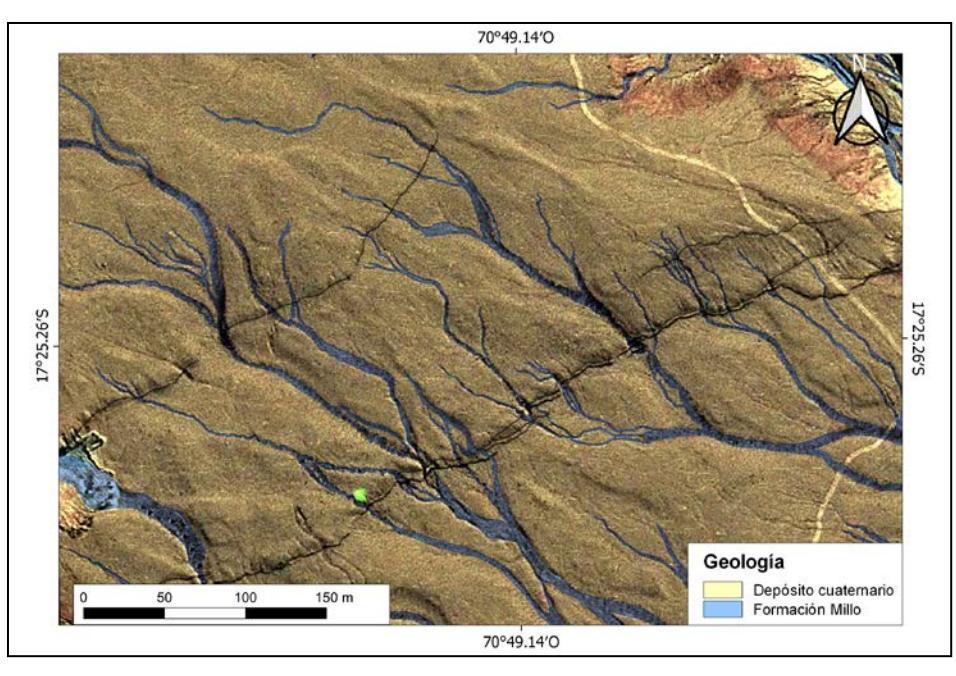
Figura 3.30 Cartografiado morfoestructural a detalle, donde se observa el drenaje afectado por la falla en la zona de pampa Purgatorio (polígonos en color celeste), así como los depósitos de la Formación Millo (superficie en color amarillo).

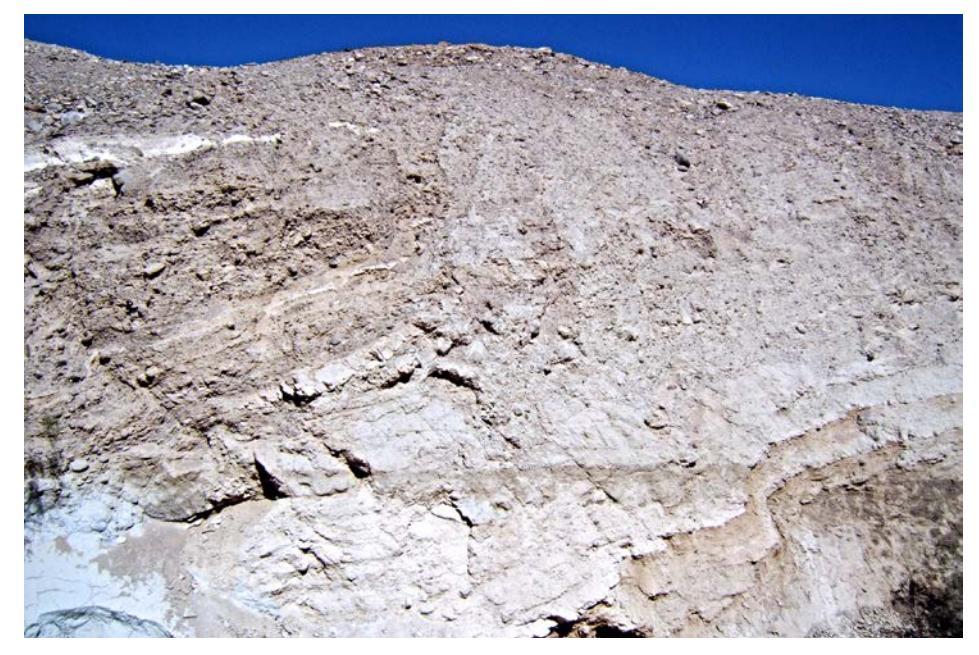
Fotografía 3.7 Se observan niveles de ceniza volcánicas posiblemente del Huaynaputina (1600 d. C.) (Benavente y Audin, 2009), deformados por la reciente actividad de la Falla Purgatorio.

Durante los trabajos en campo hemos observado que las cenizas del volcán Huaynaputina se encuentran deformadas, especialmente en la zona de quebrada Honda al sur del valle de Moquegua, debido a la reactivación de la Falla Purgatorio (post-1600) (Capítulo III).

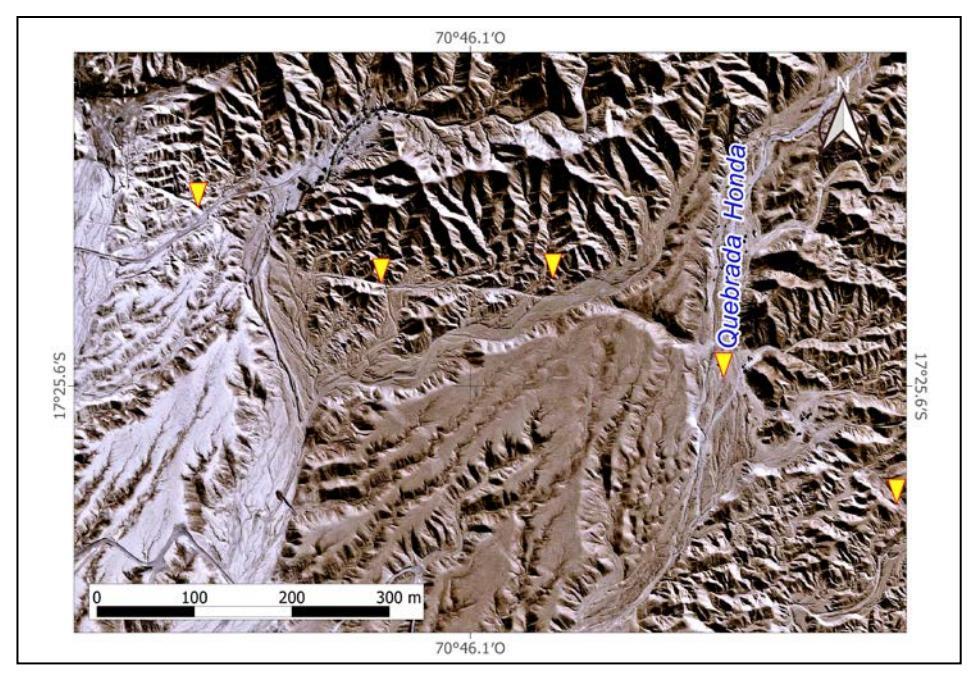
Figura 3.31 Imagen satelital de detalle, donde se observa el escarpe de la Falla Purgatorio afectando abanicos aluviales.

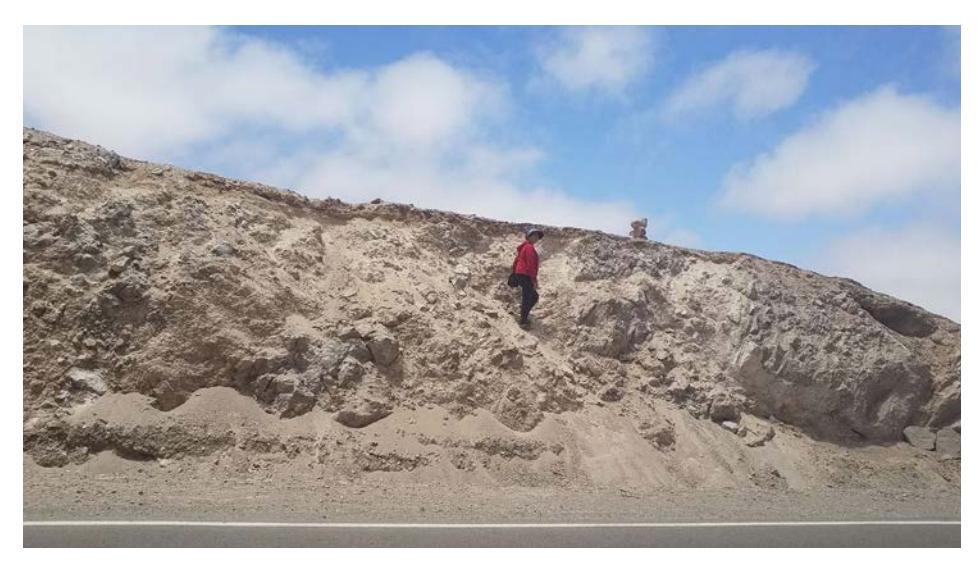
Fotografía 3.8 Vista hacia el sector de quebrada Honda, donde la Falla Purgatorio desplaza rocas volcánicas y depósitos aluviales del Holoceno. Fotografía tomada con vista al noroeste.

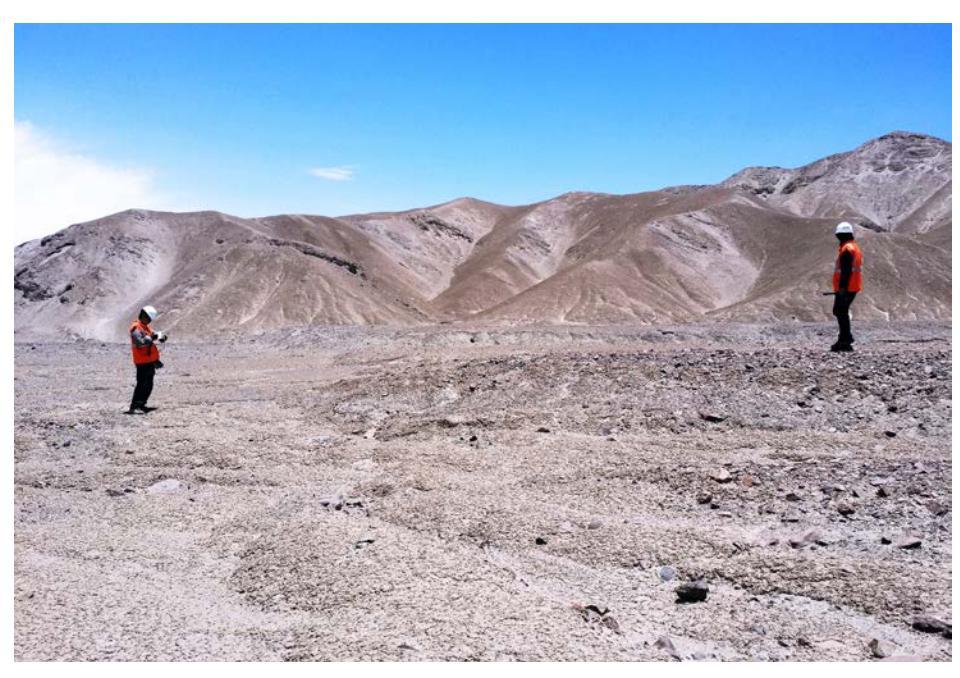
Fotografía 3.9 Depósito aluvial afectado por la reciente actividad de la Falla Purgatorio; el desplazamiento vertical es de 0.80 m con movimiento de tipo inverso. Fotografía tomada en el sector de quebrada Honda. Fotografía tomada con vista al noreste.

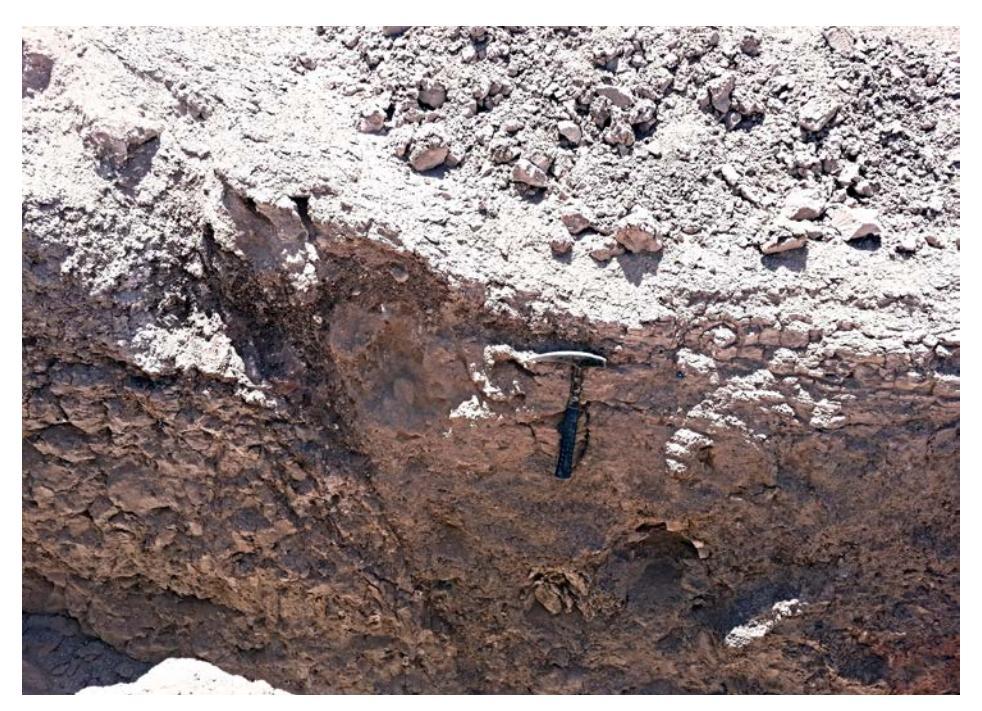
Fotografía 3.10 Vista en perfil la Falla Purgatorio, donde esta afecta los conglomerados de la Formación Moquegua y depósitos aluviales del Holoceno; el desplazamiento vertical es de 0.40 metros. Fotografía tomada con vista al sureste.

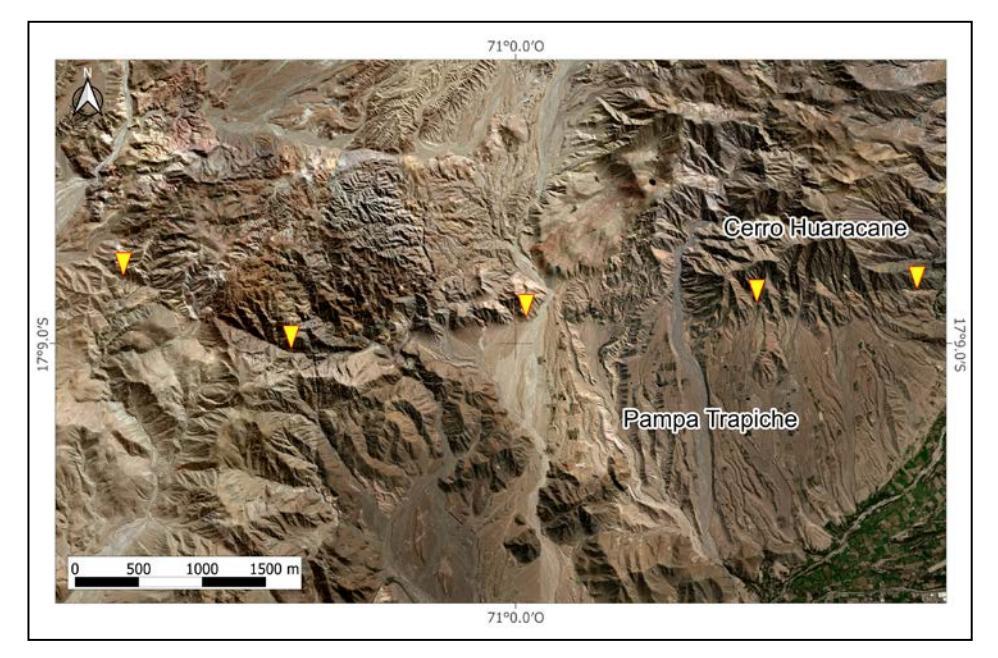
Figura 3.32 Imagen satelital del segmento este de la Falla Cupine-Pampa Trapiche, donde se observa que el trazo curvilíneo de la falla señalado por los triángulos afecta depósitos aluviales del Holoceno en la pampa Trapiche, y rocas de la formaciones Sotillo y Huaracané en su terminación oeste.
