INGEMMET, Boletín Serie C: Geodinámica e Ingeniería Geológica N° 79

Neotectónica, evolución del relieve y peligro sísmico en la región Moquegua

Lima, Perú 2021

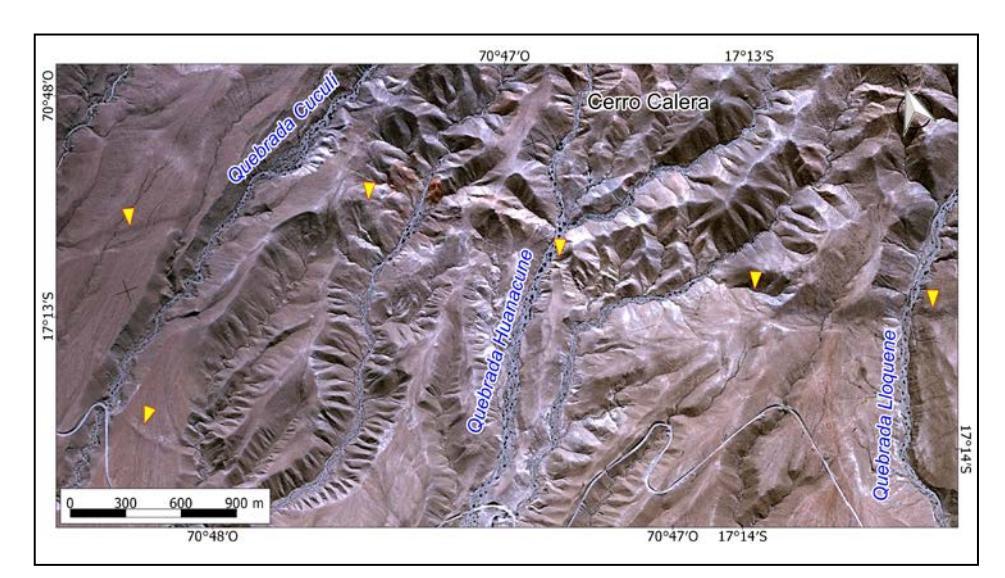
Figura 3.33 Imagen satelital de detalle donde se muestra el escarpe de la Falla Incapuquio a lo largo del cerro Calera; la falla en este sector deforma rocas de las formaciones Huaracané, Paralaque y Quellaveco, rocas paleógenas de las formaciones Sotillo y Moquegua, y rocas neógenas de la Formación Millo e intrusivos del batolito de la Costa, así como depósitos del Holoceno de las quebradas Cuculí, Huanacune y Lloquene.

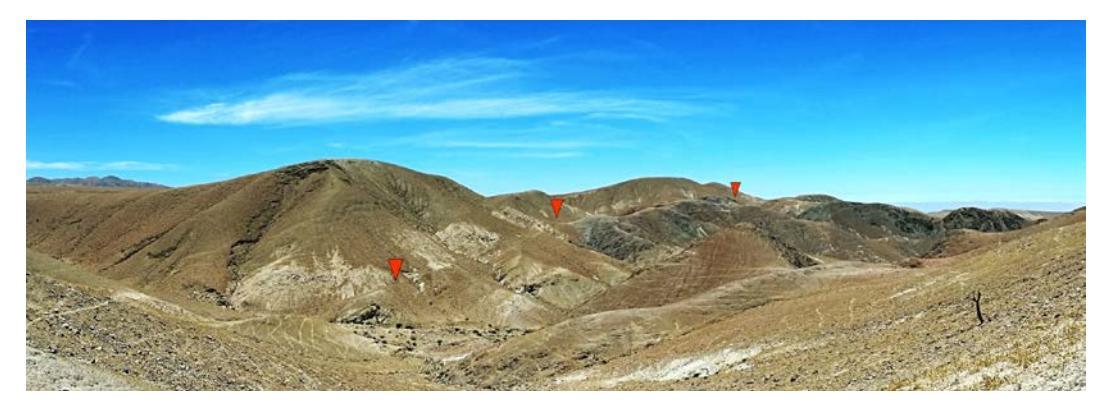
Figura 3.34 Vista panorámica de la Falla Incapuquio. En esta se observa cómo la falla afecta todas las rocas jurásicas y cretácicas del flanco sur del Cerro Cuculí; son desplazadas con movimientos de tipo inverso. La fotografía se ubica en las coordenadas 17°14'13.33"S y 70°48'38.61"O.

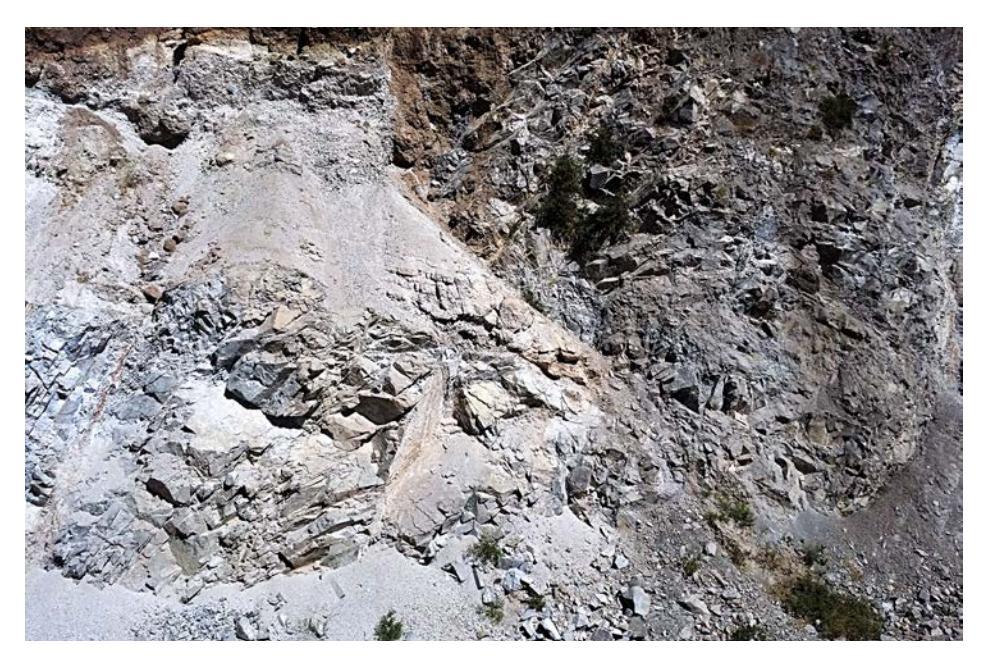
Fotografía 3.11 Ruptura superficial y deformación de rocas que componen la Formación Huaracané, así como depósitos aluviales del Holoceno. Fotografía ubicada en las coordenadas 17°17'56.61"S y 70°43'1.10"O.

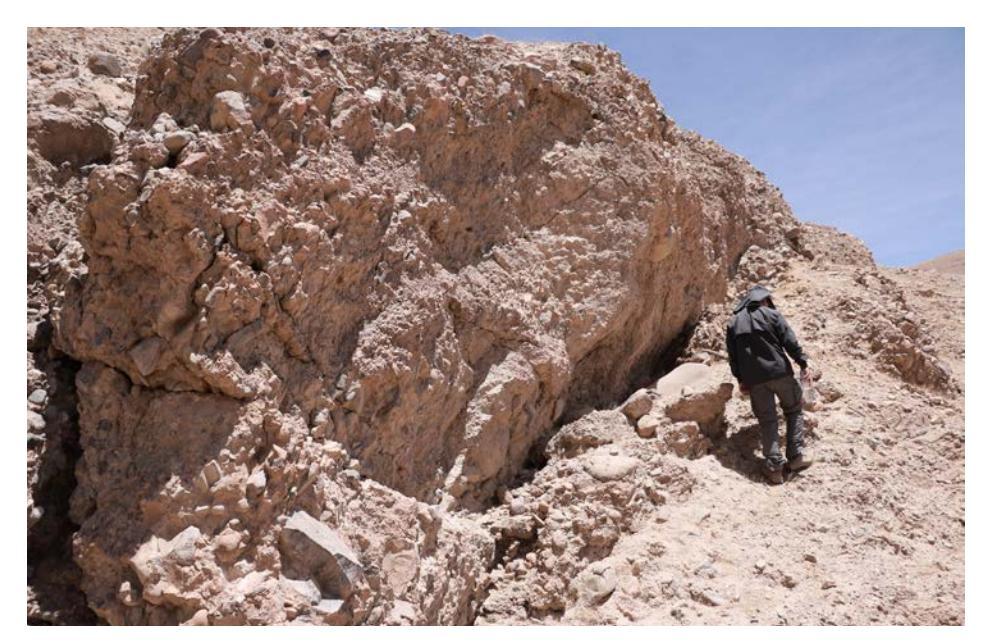
Fotografía 3.12 Cara libre del escarpe de Falla Incapuquio, al sur del valle Moquegua, afecta los conglomerados de la Formación Moquegua con un desplazamiento vertical de 1.6 m. Fotografía tomada con vista al noroeste.

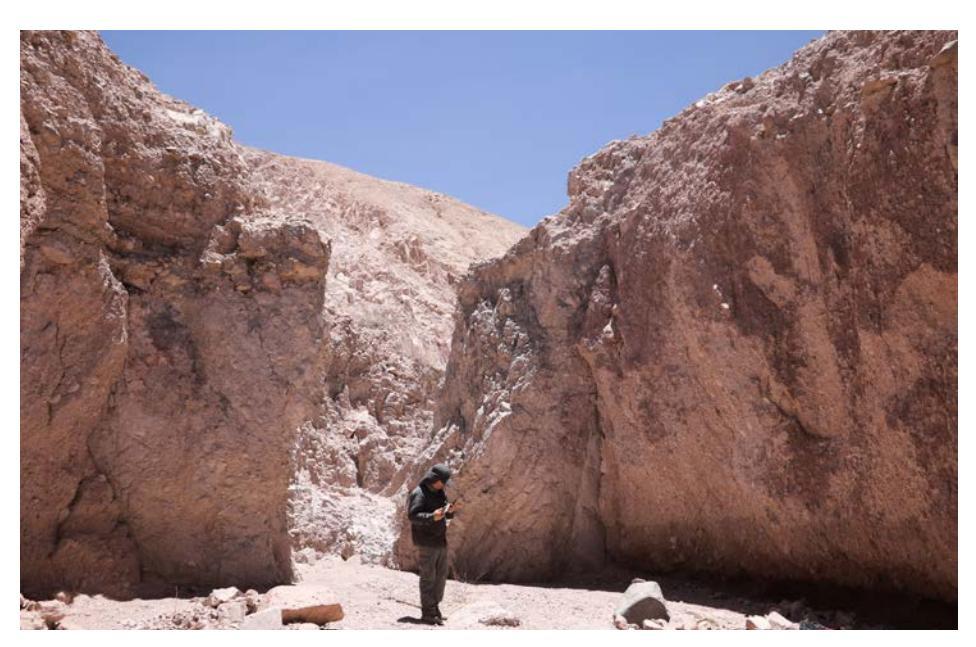
Fotografía 3.13 Falla Incapuquio, al norte del valle Moquegua, afecta los conglomerados de la Formación Moquegua con un desplazamiento vertical de 3.5 m; los clastos muestran estrías que indican movimientos de tipo inverso.

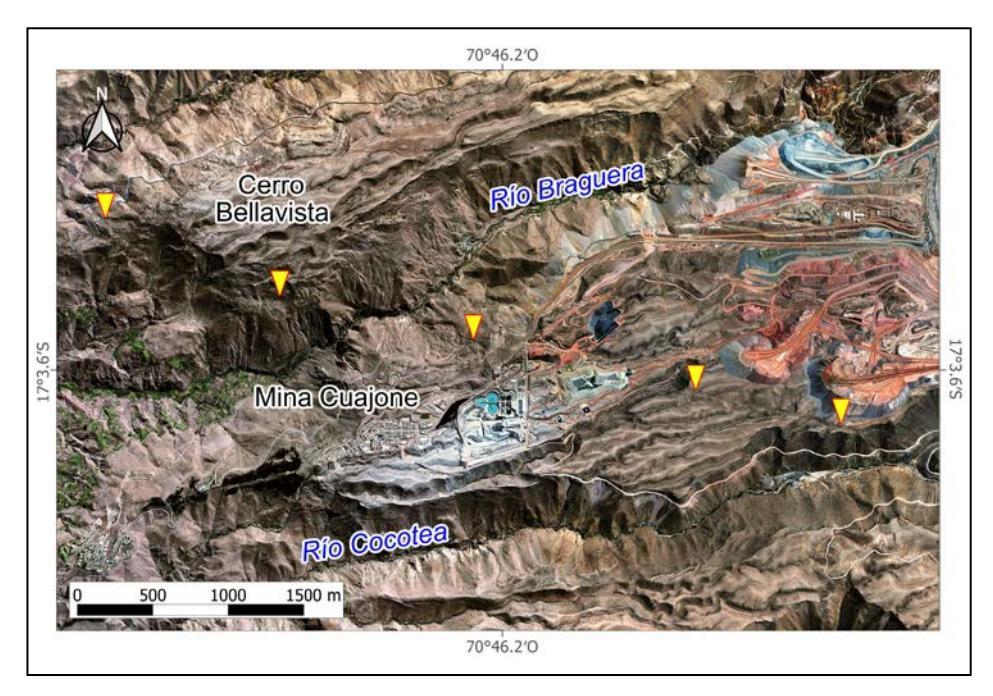
Figura 3.35 Escarpe de la Falla Botiflaca que se presenta de en el relieve con un desnivel discontinuo que afecta depósitos recientes y las tobas de la Formación Huaylillas.

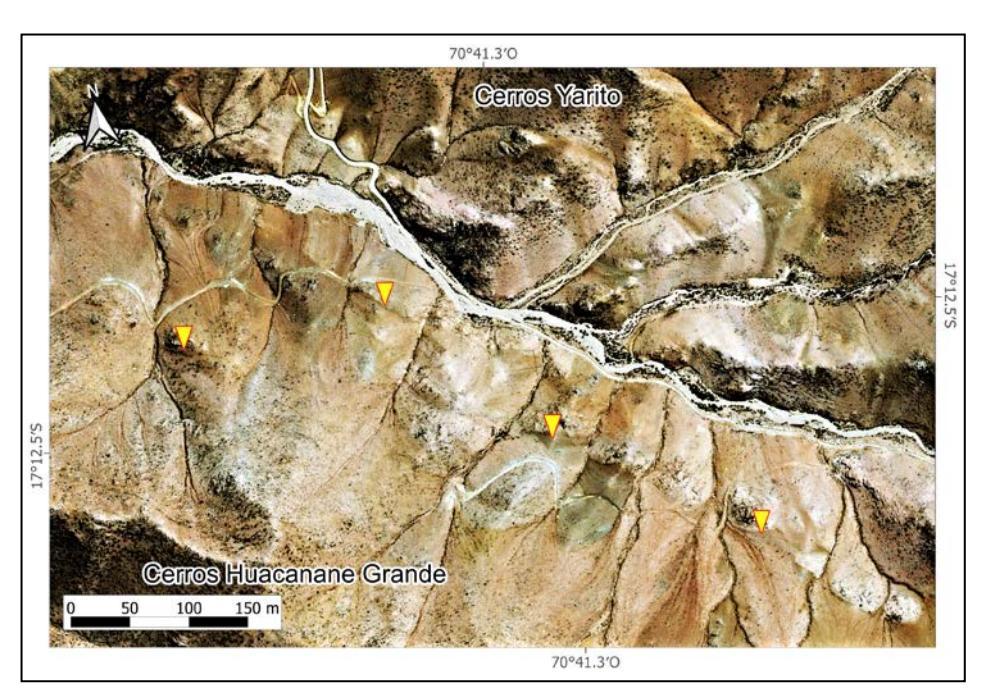
Figura 3.36 Sector Huacanane Grande, sector noroeste de la mina Toquepala. Se observa el escarpe de la Falla Micalaco (triángulos amarillos); esta falla afecta los drenajes con desplazamientos laterales y verticales.

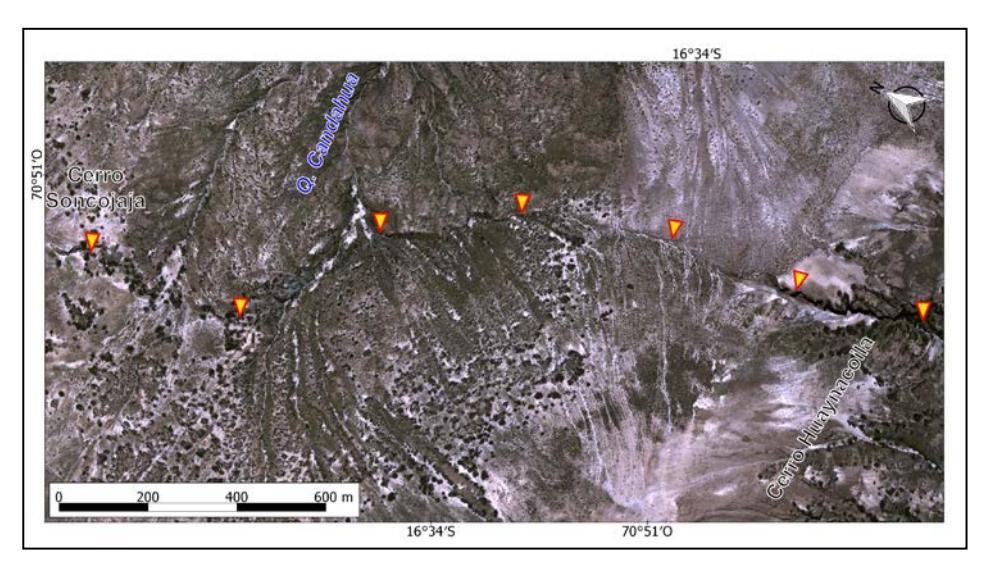
Figura 3.37 Flanco este, sector cerro Soncojaja - cerro Huaynacoila. Se observa el trazo de falla (triángulos) cortando depósitos piroclásticos y cenizas de la última erupción del Huaynaputina; también, se observa el drenaje controlado por la falla y presenta *sagponds* a lo largo de la traza de falla.

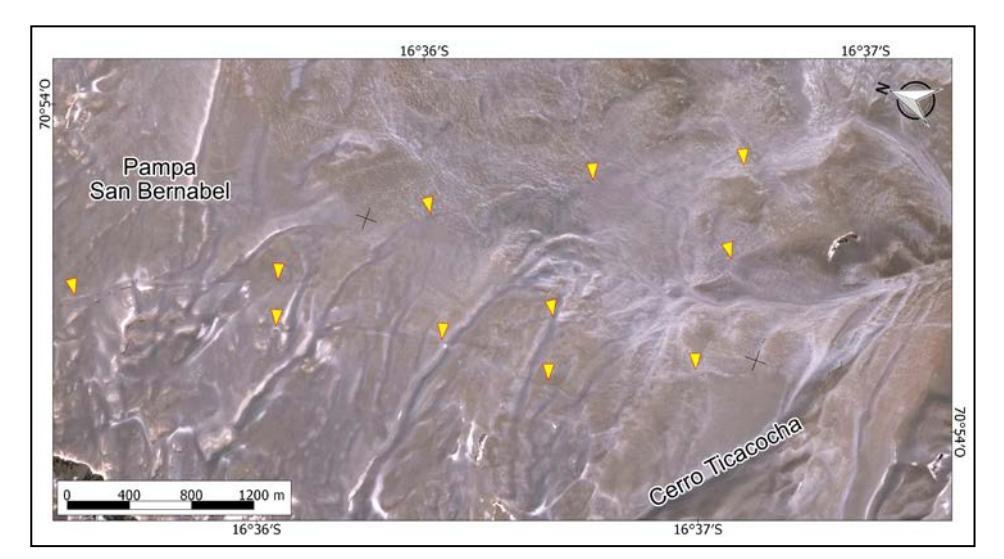
Figura 3.38 Sector pampa San Bernabel - cerro Ticacocha. Se observan fallas del flanco oeste del volcán Huaynaputina (triángulos) cortando depósitos piroclásticos y cenizas de la última erupción.

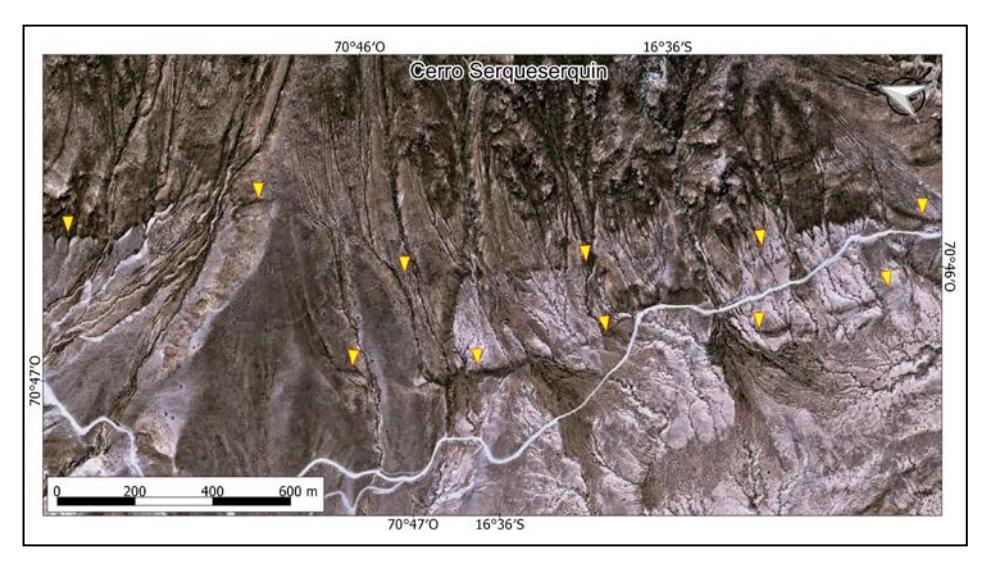
Figura 3.39 Sector cerro Serqueserquin. Se observan dos estructuras paralelas (triángulos amarillos); estas afectan depósitos aluviales.

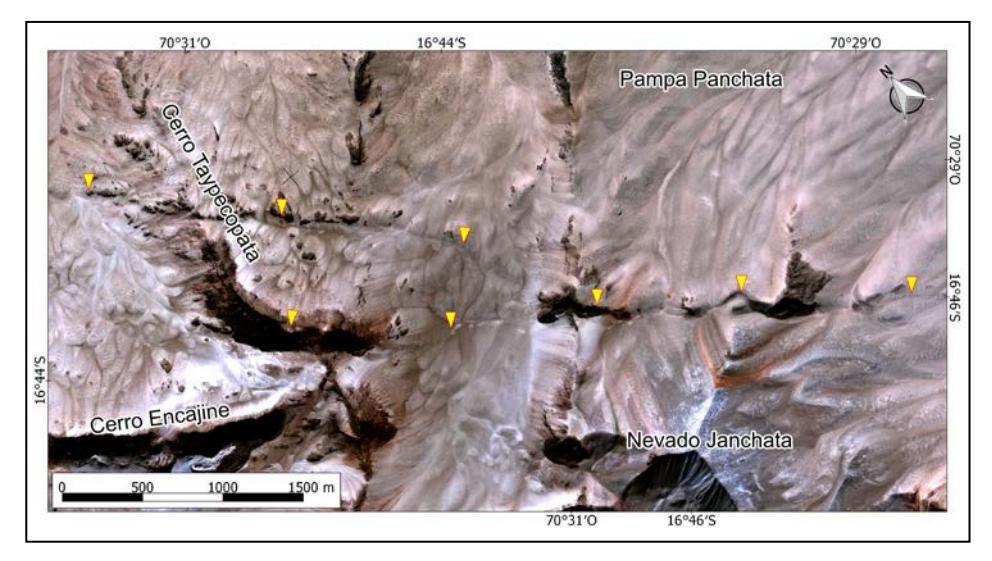
Figura 3.40 Sector Taypecopata - Jamchata. Se observan dos estructuras paralelas, los triángulos amarillo indican el trazo de estas fallas; afectan depósitos aluviales y cenizas.

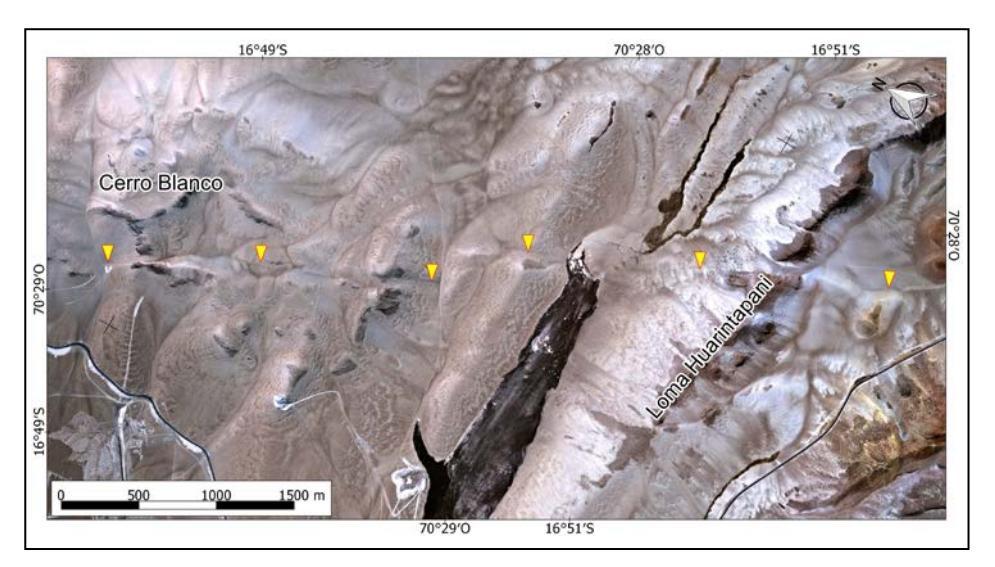
Figura 3.41 Sector cerro Blanco - Huarintapani. Se observa el trazo de la falla (triángulos) que afectan cenizas evidenciando la actividad reciente de la falla.

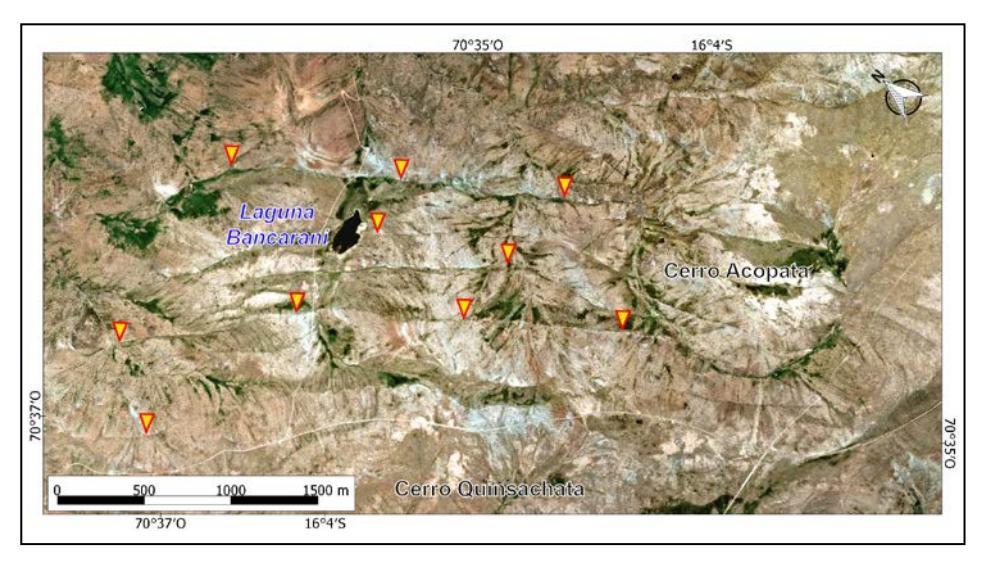
Figura 3.43 Sector Laguna Bancarani, se observan fallas normales paralelas con dirección NO-SE.

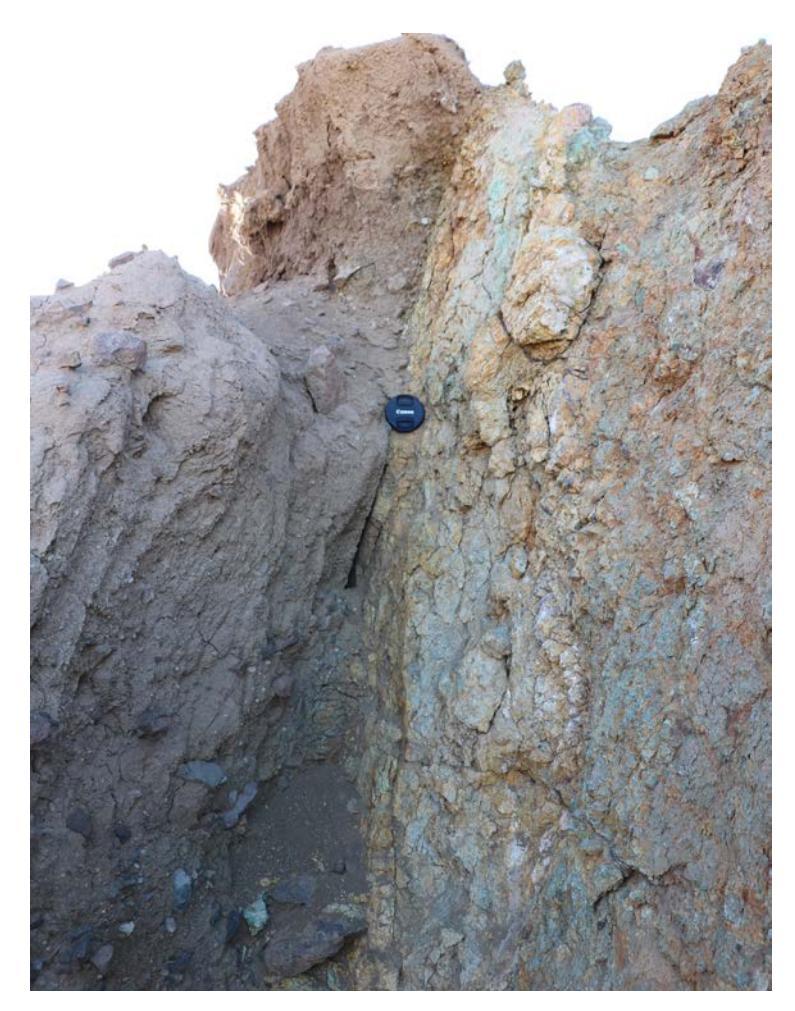
Fotografía 3.14 Falla de tipo normal, tiene un rumbo S48°E y su buzamiento casi perpendicular 78° al suroeste; esta falla pone en contacto rocas del Grupo Maure y depósitos fluvioglaciares.

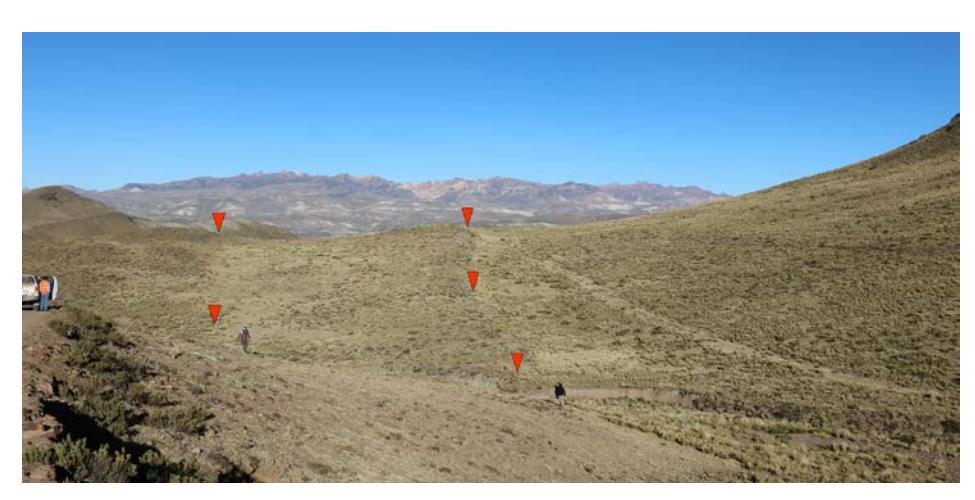
Fotografía 3.15 Fallas normales (flechas de color rojo). Presentan escarpes de 1 m. Estas se encuentran afectando depósitos fluvioglaciares; también se observa sagponds paralelos al trazo de falla.

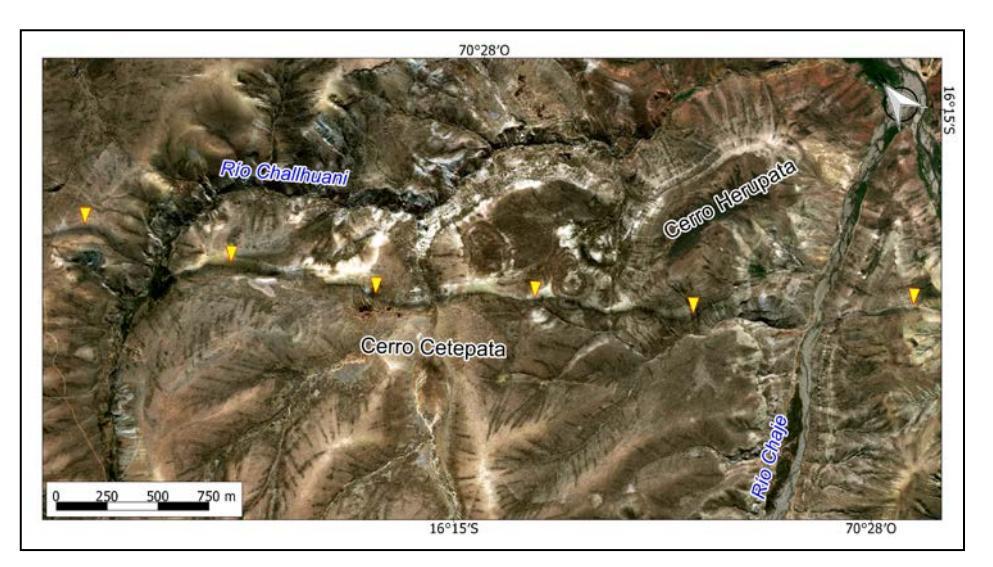
Figura 3.44 Sector Cetepata, los triángulos de color amarillo indican el trazo de la falla, presenta un dirección NO-SE y buzamiento al noreste; esta falla tiene un movimiento de tipo inverso.

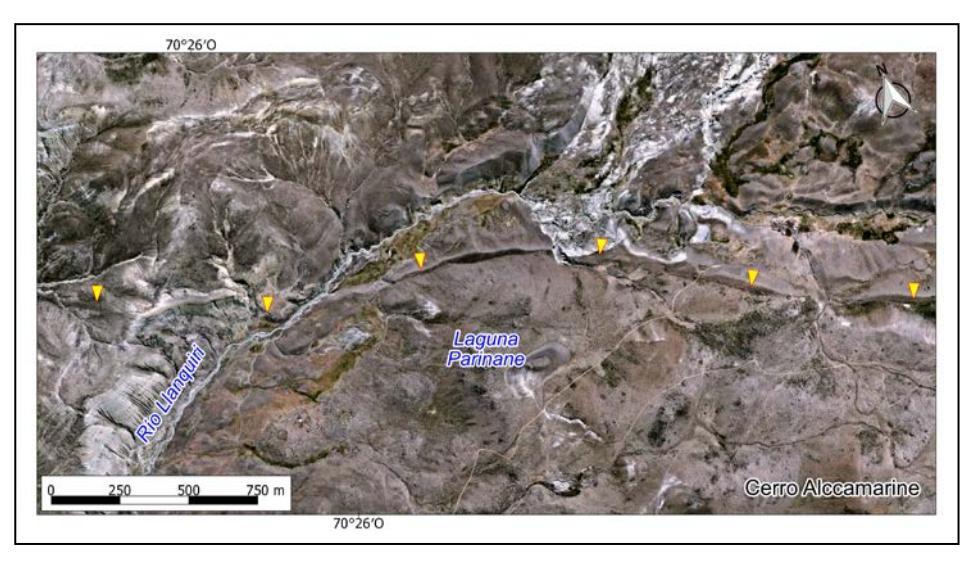
Figura 3.45 Sector laguna Parinane, los triángulos de color amarillo indican el trazo de la falla, presenta una dirección NO-SE y buzamiento al noreste; esta falla tiene un movimiento de tipo inverso.

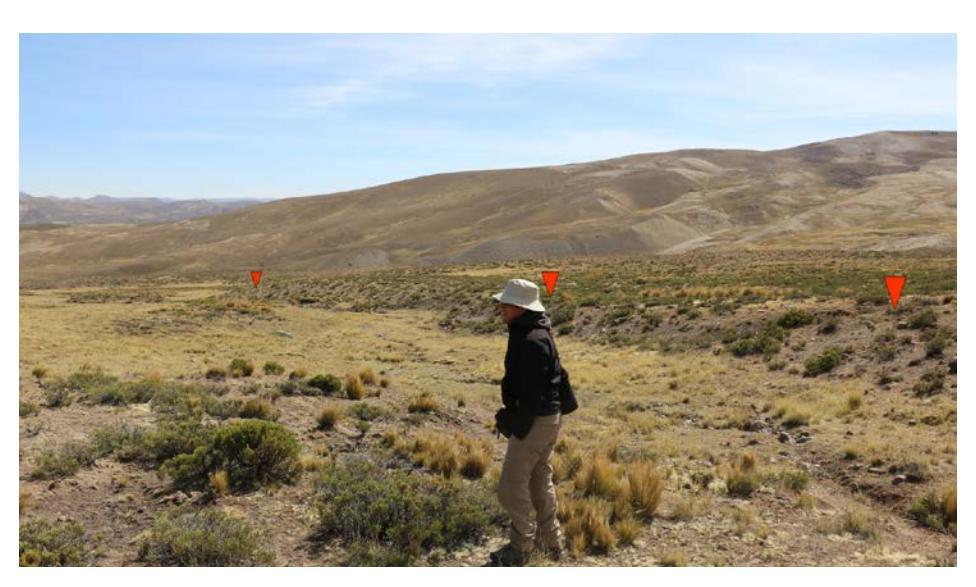
Fotografía 3.16 Las flechas de color rojo indican el trazo de la falla, presenta un movimiento de tipo inverso, tiene un escarpe de 1 m y afecta depósitos aluviales y fluvioglaciares.

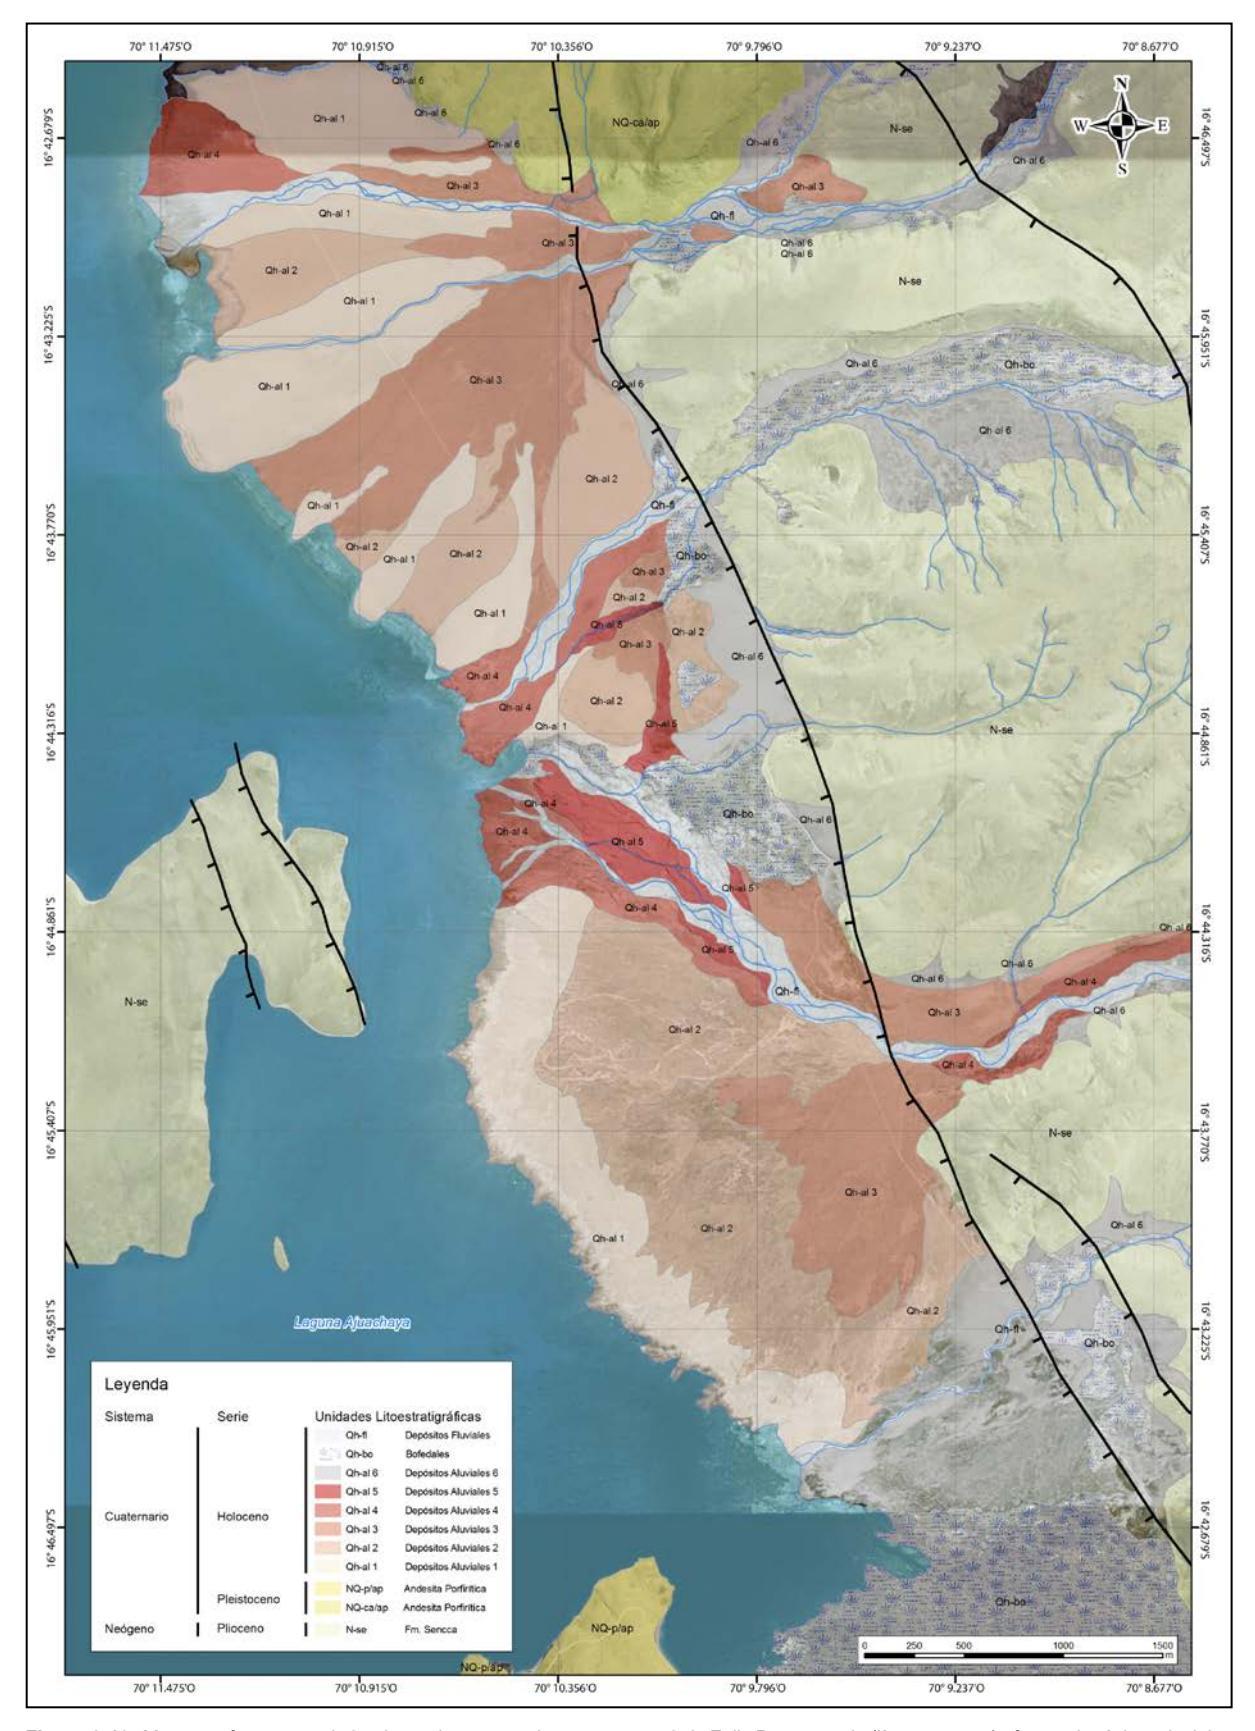
Figura 3.46 Mapa morfoestructural, donde se observa que los segmentos de la Falla Pastogrande (líneas negras) afectan depósitos aluviales cuaternarios.

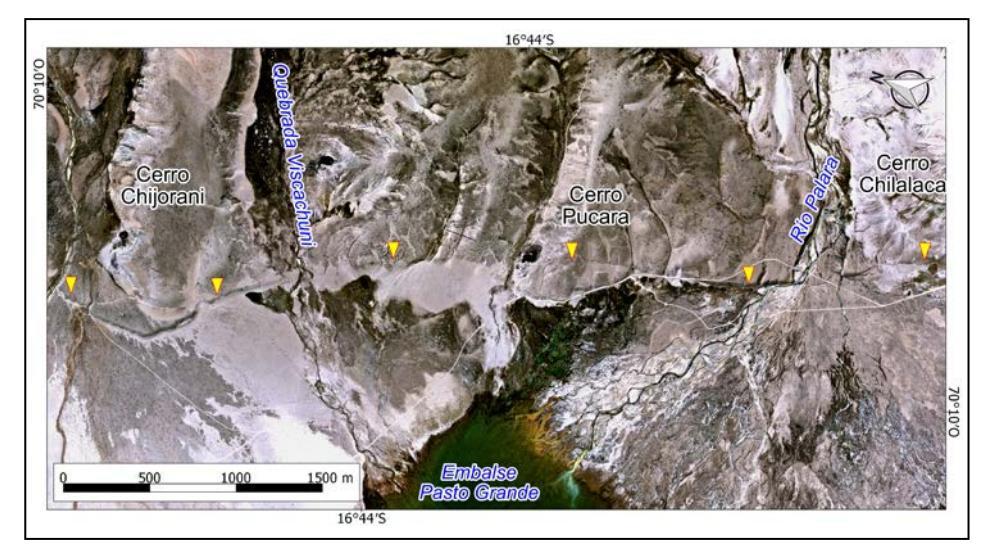
Figura 3.47 Segmento Chijorani-Chilalaca. Se observa un trazo de falla continuo (triángulos de color amarillo); esta estructura corta depósitos aluviales y fluviales que desembocan al embalse Pasto Grande.

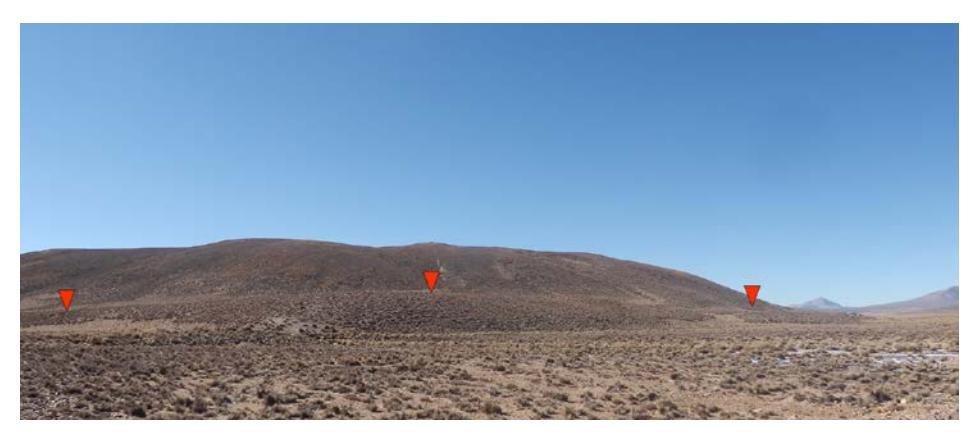
Figura 3.48 Escarpe de falla (flechas de color rojo) de 3 m de desnivel, ubicado en flanco suroeste del cerro Chijorani; afecta depósitos aluviales.

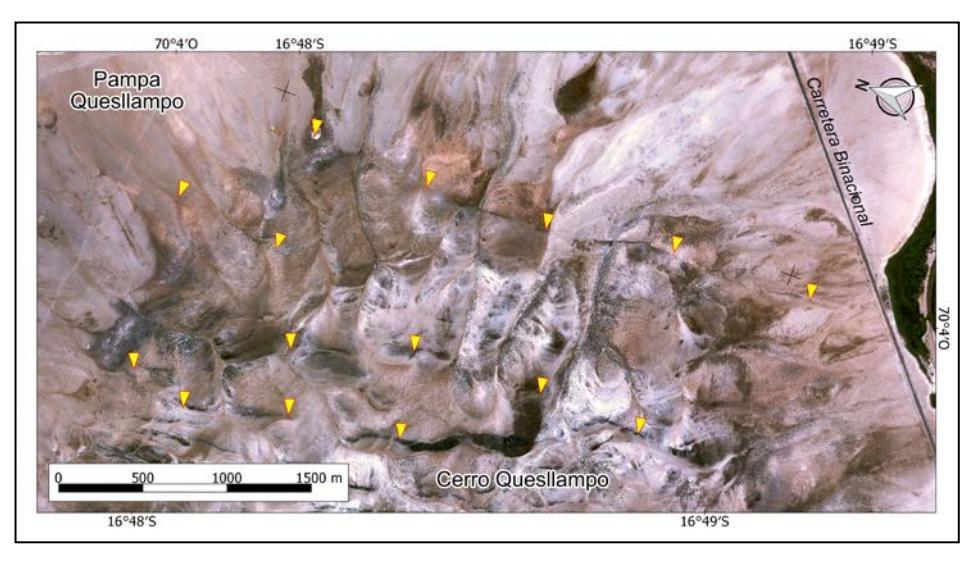
Figura 3.49 Segmentos de Falla Pastogrande señalados por los triángulos en color amarillo que afectan rocas del Grupo Barroso.

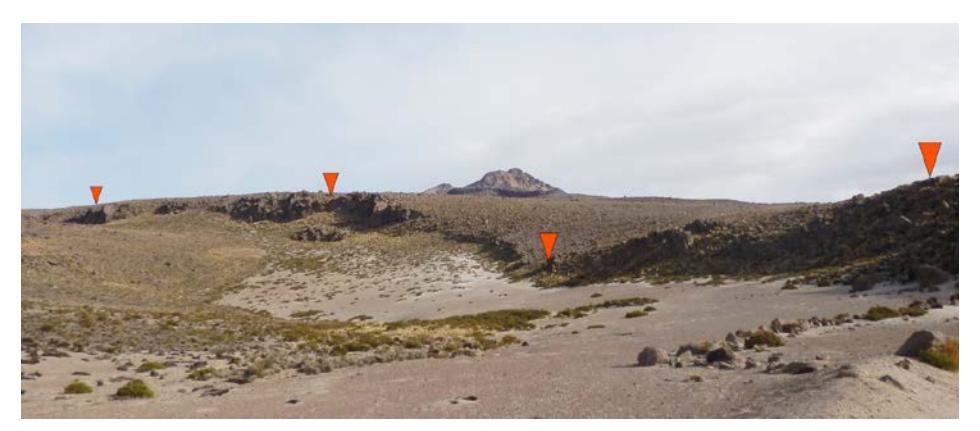
Figura 3.50 Segmento de falla en el sector Quesllampo, las flechas de color rojo indican el trazo de la falla; esta estructura presenta un escarpe conservado con una altura de 2 m, afecta depósitos fluvioglaciares y formó un *sagpond*.

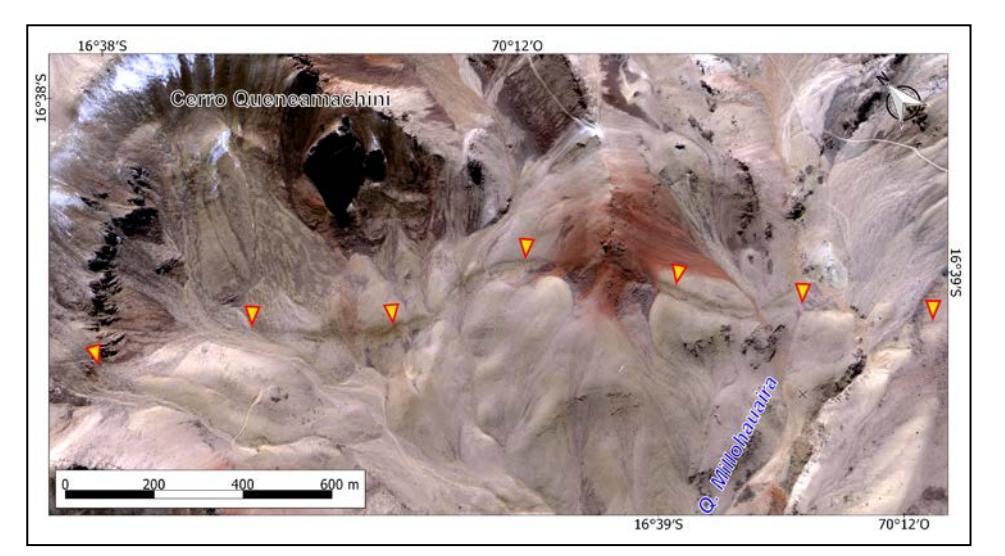
Figura 3.51 Sector cerro Queneamachini, los triángulos de color amarillo indican el trazo de la falla. Tiene una dirección NO-SE, y corta morrenas y depósitos fluvioglaciares del Holoceno.
CAPÍTULO IV REGISTRO DE SISMICIDAD EN CUENCAS CUATERNARIAS

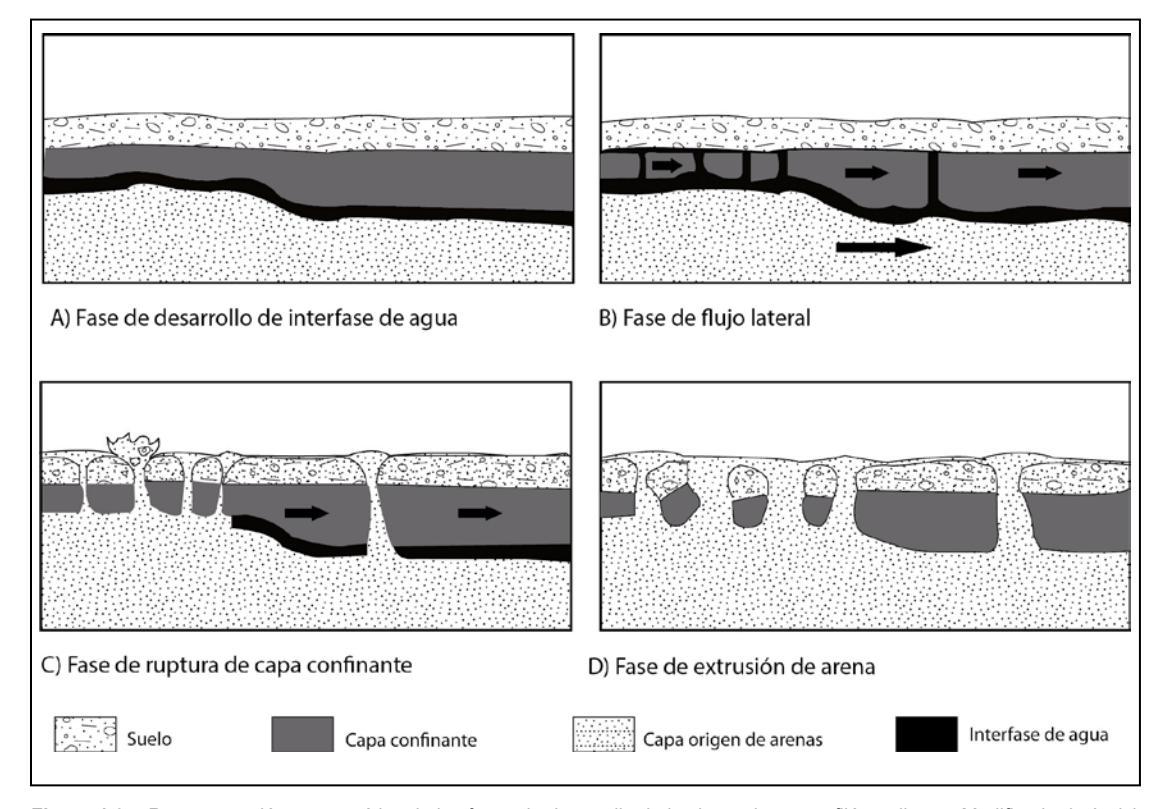
Figura 4.6 Representación esquemática de las fases de desarrollo de las inyecciones en filón o diques. Modificado de Amick *et al.* (1990).
