EVALUACIÓN GEOFÍSICA DE LOS ACANTILADOS DE LA COSTA VERDE DISTRITO DE SAN MIGUEL

Informe Técnico Nº037-2021/IGP CIENCIAS DE LA TIERRA SÓLIDA

Lima - Perú Octubre, 2021

Evaluación Geofísica de los Acantilados de la Costa Verde - Distrito de San Miguel

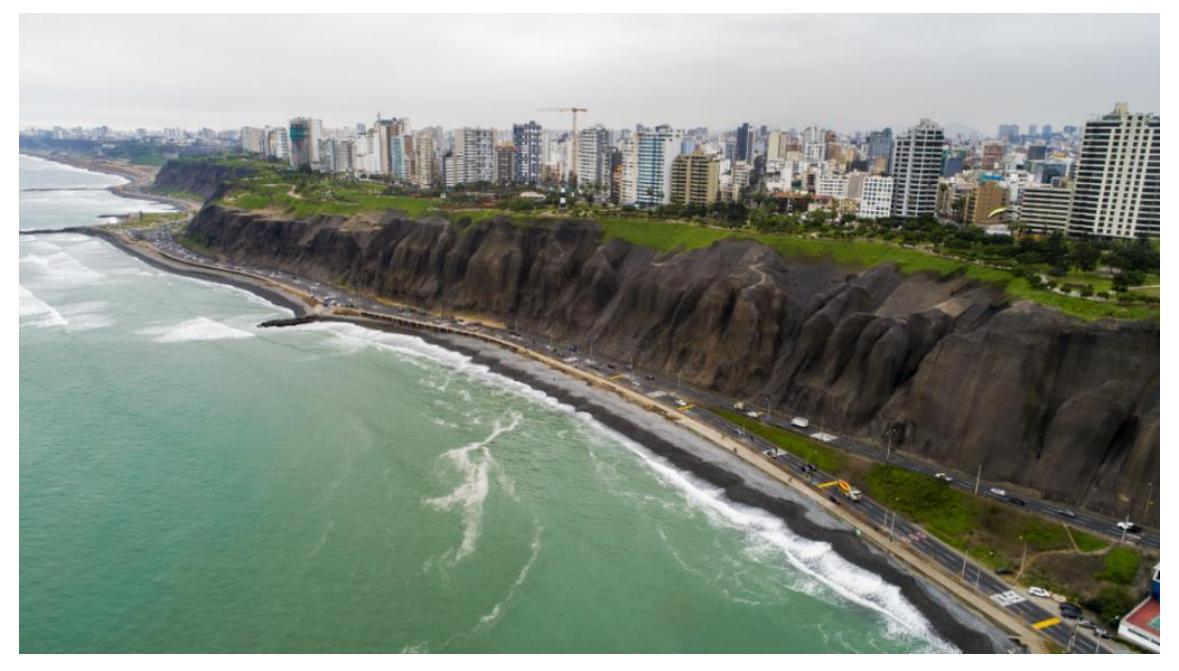
Figura 1: Imagen panorámica de los ACV (Fuente: Revista Perú Construye)

En Lima Metropolitana, uno de los accidentes topográficos más resaltante y vulnerable ante la ocurrencia de sismos, es el Acantilado de la Costa Verde (ACV), que con una extensión de ~22.5 km une a los distritos de San Miguel, Magdalena del Mar, San Isidro, Miraflores, Barranco y Chorrillos. Los ACV presentan una altura promedio de 50 metros sobre el nivel medio del mar y está conformado por una terraza fluvio-aluvional como parte del cono de deyección de los ríos Rímac y Chillón, y con presencia de cárcavas y quebradas perpendiculares al acantilado. Asimismo, en el tiempo, la parte baja de los ACV ha sido moldeada por las aguas del Océano Pacífico y actualmente, por obras de ingeniería para el mantenimiento de la denominada vía Circuito de Playas (Figura 1).

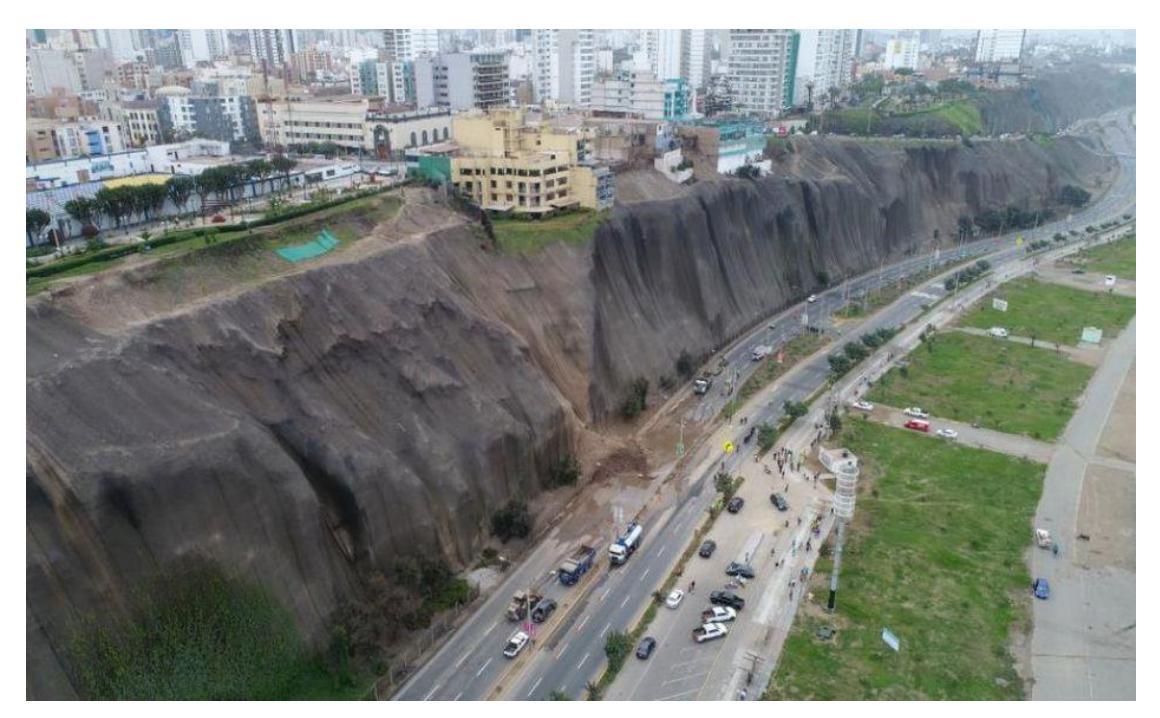
Figura 2. Deslizamiento producido en la ACV el 08 de agosto de 2019 (Fuente Diario Gestión)

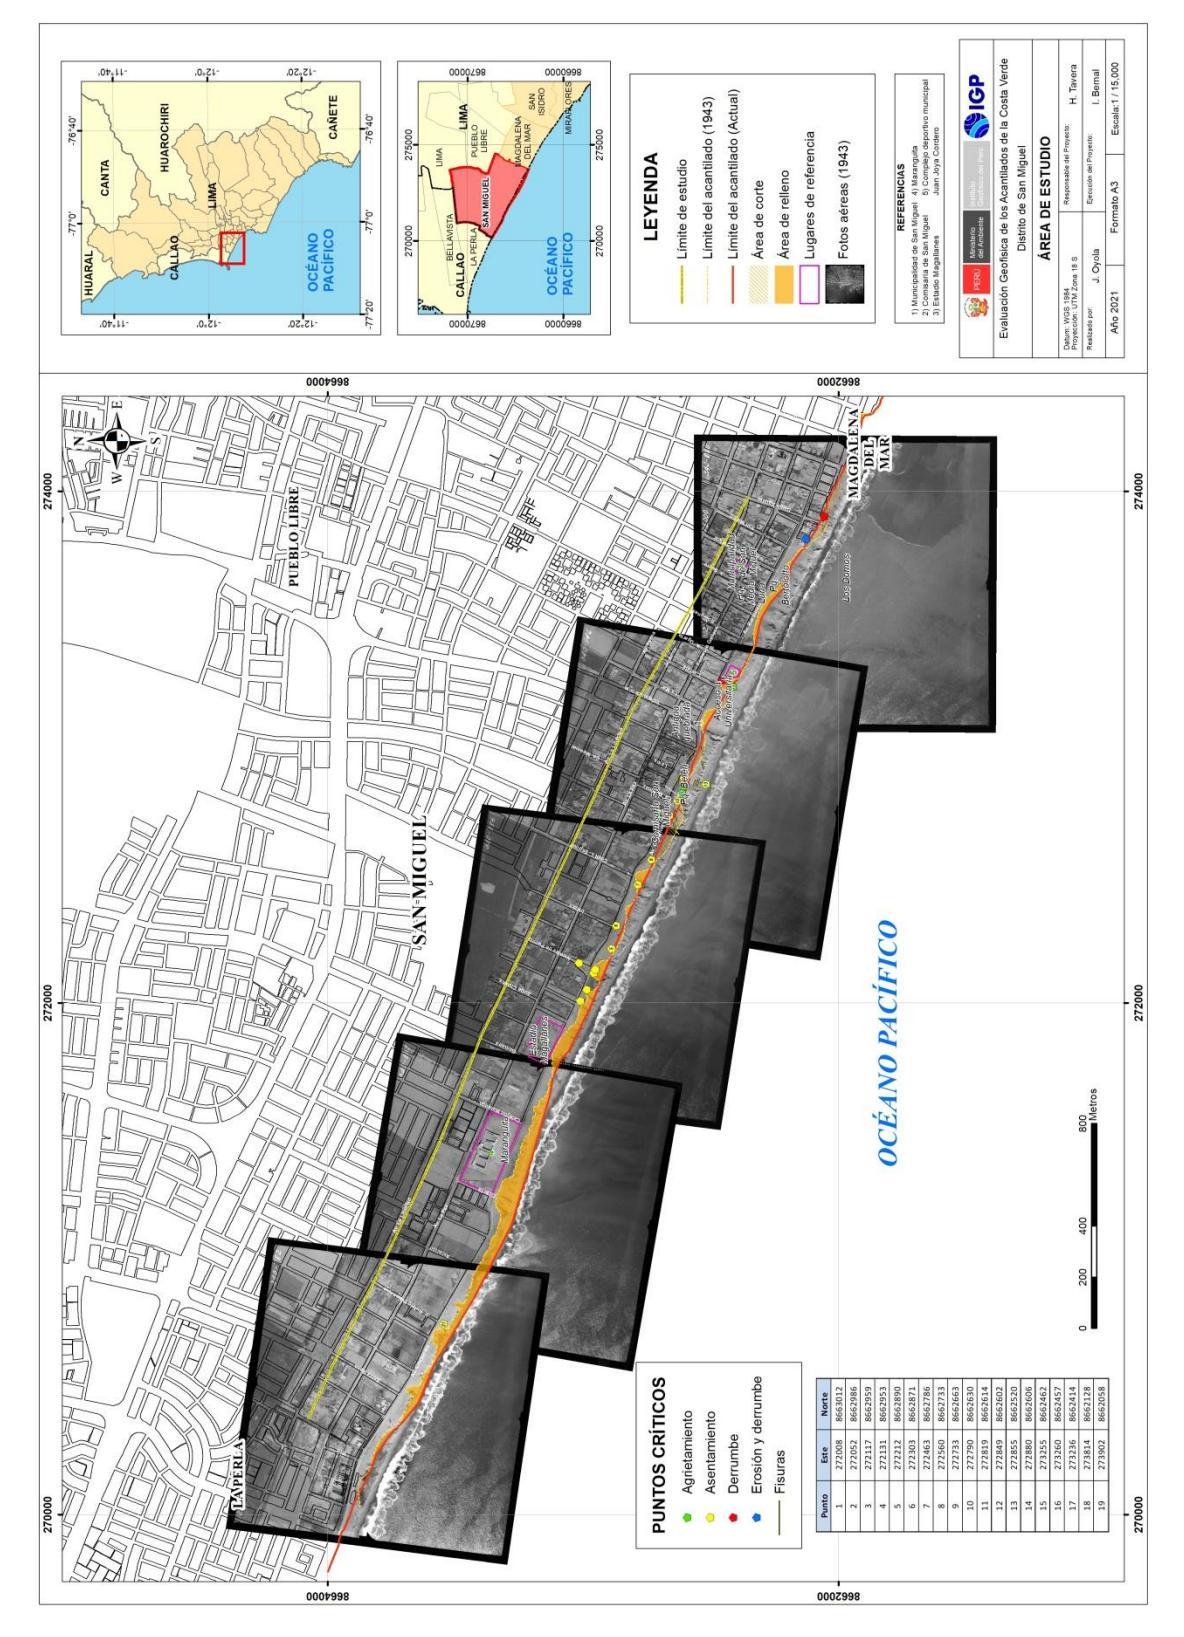
Figura 3. Mapa del área de estudio. La interlinea de color naranja indica el límite del acantilado en el año 1943 y la línea roja, el límite actual. Asimismo, se indica la ubicación de los puntos críticos identificados en el área de estudio como cárcavas, áreas de relleno, depósitos antrópicos, grietas, asentamientos y desplazamientos.

Los Acantilados de la Costa Verde (ACV) se encuentran ubicados en el litoral costero de Lima Metropolitana, al extremo suroeste de la provincia de Lima y el Callao, comprendiendo los distritos de San Miguel, Magdalena, San Isidro, Miraflores, Barranco y Chorrillos. A lo largo de estos distritos los ACV tienen una longitud de ~22.5 km, separados de la zona de playas por alturas promedios de 40 a 70 metros (siendo mayor en Miraflores) y pendientes mayores a 50°, principalmente en los distritos de Magdalena del Mar, San Isidro y Miraflores. En el distrito de San Miguel, los ACV tienen una longitud de ~4.0 km y alturas entre 40 a 50 metros con una inclinación de 50° a 60°. En la Figura 3, se presenta el mapa con la delimitación del área de estudio a escala 1:15000 y sobre ella, con interlinea de color naranja se muestra el límite del acantilado en el año 1943 y con línea roja, el límite actual, observándose claramente que muchas áreas fueron urbanizadas. Asimismo, sobre el mapa se indica la ubicación de los puntos críticos identificados sobre la superficie, tal es el caso de cárcavas, áreas de relleno, depósitos antrópicos, grietas, asentamientos y desplazamientos de tierra y piedras.

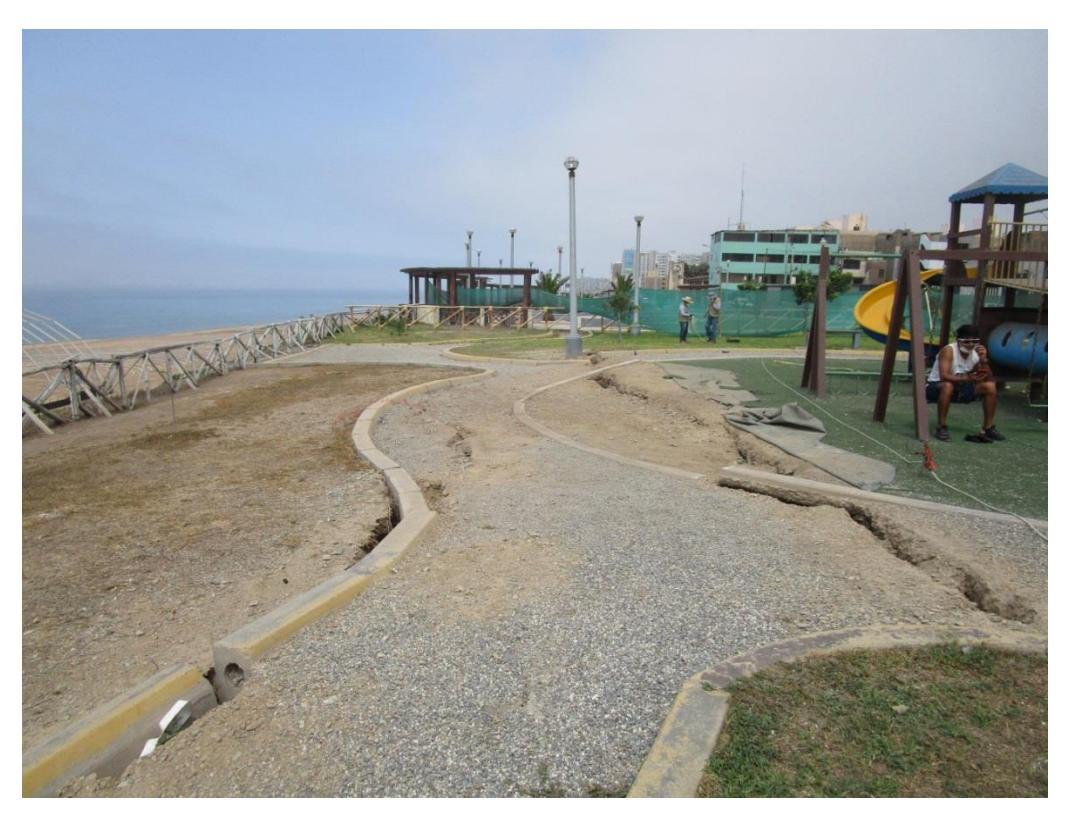
Figura 4. b) Asentamientos del suelo y grietas en los ACV. Foto tomada en el parque Belén a la altura de la calle Miramar, en el distrito de San Miguel.

Según la información geológica, los suelos del ACV en el distrito de San Miguel, están conformados por depósitos aluviales provenientes del río Rímac; es decir, gravas (bolonería) soportadas en matriz areno limosa y lentes de arenas (parte media de acantilado) tal como se observa en la Figura 4a. Asimismo, en los acantilados se ha identificado la presencia de áreas rellenadas con material alóctono (rellenos antrópicos) hasta alcanzar, en la actualidad, una altura promedio de 50 metros sobre el nivel medio de la Vía Costanera. El trabajo de campo realizado a pocos metros del acantilado, como parte del presente estudio, ha mostrado en la morfología del acantilado, la presencia de asentamientos diferenciales del suelo, así como la presencia de grietas de longitudes variables, las cuales han generado la formación de fisuras en algunas paredes de viviendas y en los pavimentos (Figura 4b).

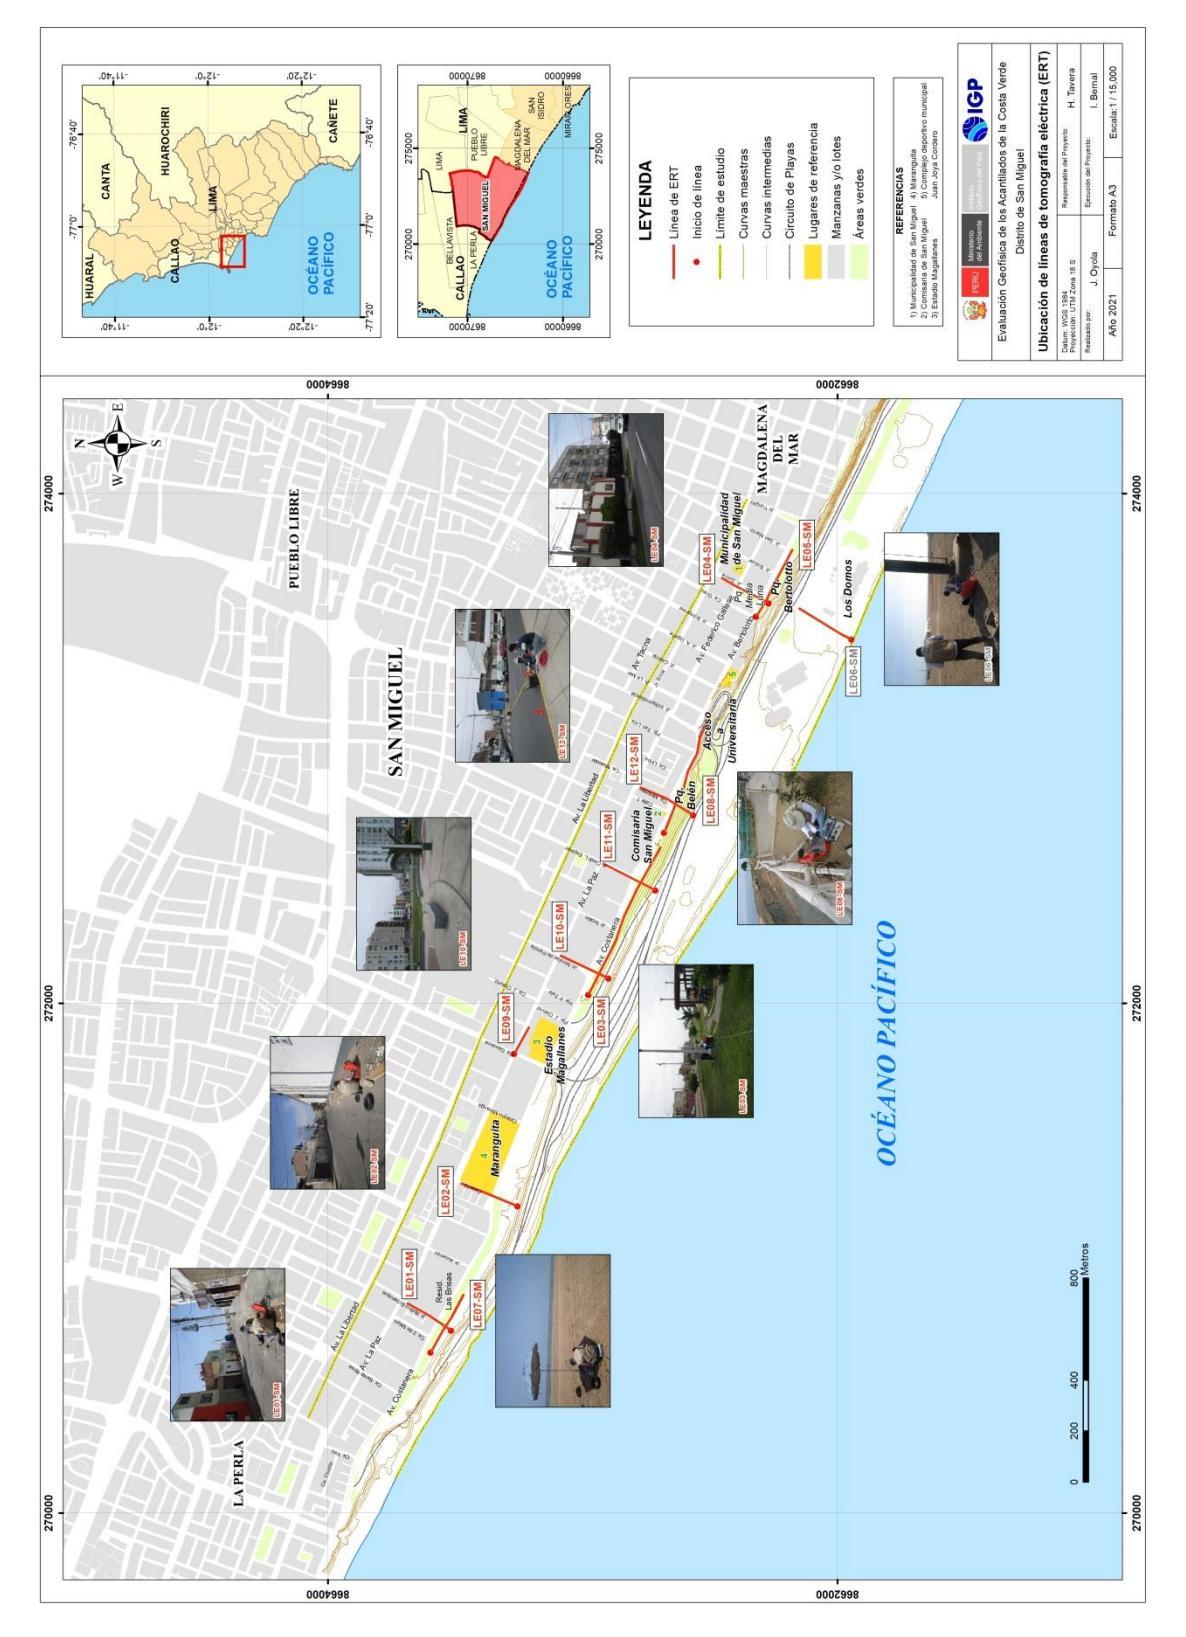
Figura 18: Distribución espacial de las líneas de tomografía eléctrica (ERT), codificados como LE01-SM,..., LE12-SM. Los códigos en gris, corresponden a líneas realizadas en la zona baja del acantilado.

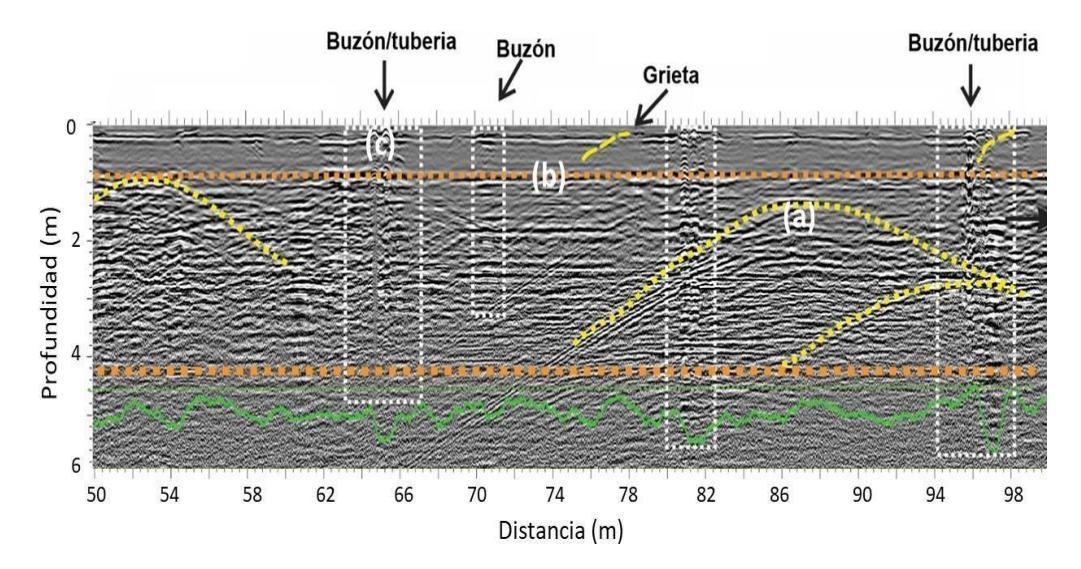
Figura 24. Radargrama con los diferentes tipos de reflectores asociados a anomalías de tipo hiperbólico (a), lineal (b) y puntuales (c).

Para proceder con la interpretación de los radargramas se define la existencia, en la zona de estudio, de tres tipos de anomalías: **a**) Anomalías de tipo hiperbólico, que se evidencian por reflectores hiperbólicos con base angosta y ancha, la primera es asociada a materiales metálicos enterrados (tuberías, cables) y la segunda a grandes bloques de roca, cavidades y túneles; **b**) Anomalías de tipo lineal, de grande y pequeña extensión; la primera se asocia a interfaces entre dos medios con diferentes propiedades electromagnéticas (nivel freático, fracturas y fallas) y la segunda, a hoyos, cavidades y zonas de asentamiento de suelos; **c**) Anomalías puntuales, cuyos reflectores se proyectan de manera vertical y se asocian a la presencia de buzones, tapas de medidores y otros similares vistas en superficie (Figura 24).

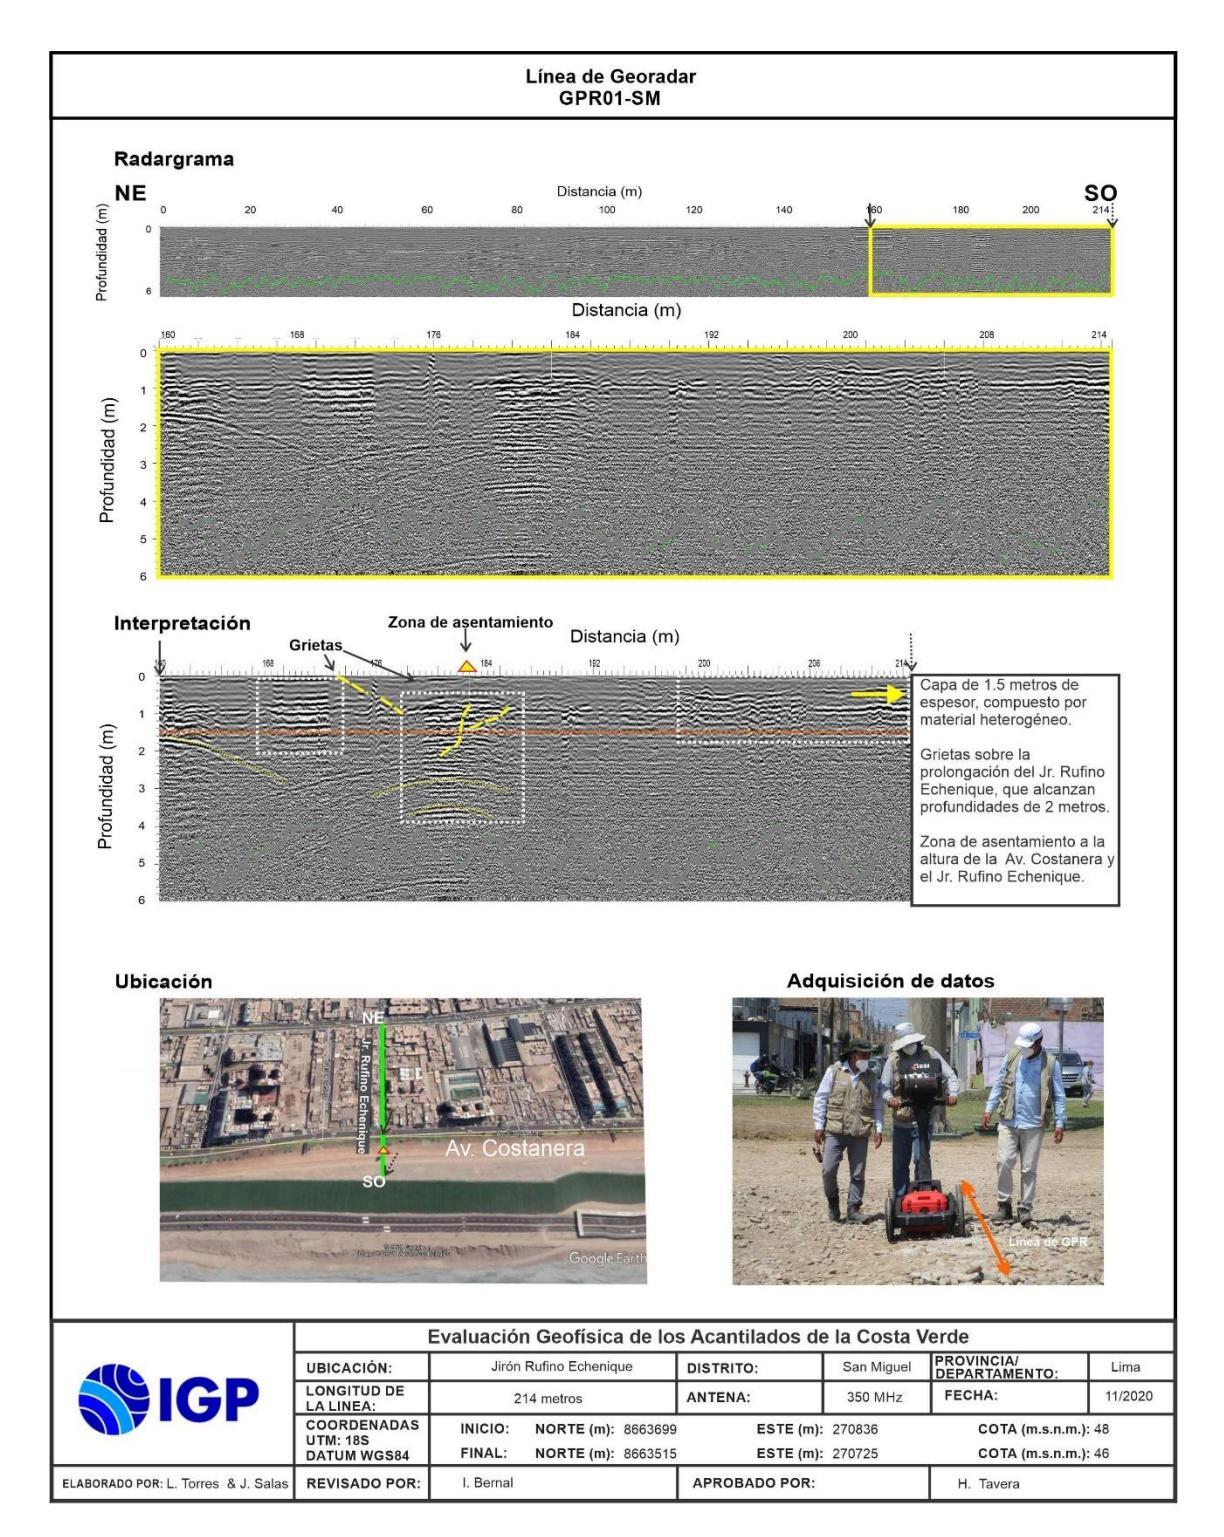
Figura 25. Resultados obtenidos con la técnica de georadar para la línea GPR1-SM.

Línea GPR01-SM: Realizada en el Jr. Rufino Echenique, con una longitud de 206 metros y orientada en dirección NE a SO perpendicular al acantilado. En la línea se identifica la existencia de una capa de 1.5 metros de espesor conformado por materiales heterogéneos. Se presentan grietas sobre la prolongación del Jr. Rufino Echenique, que alcanzan profundidades de 2 metros. Asimismo se presentan anomalías con un grado de deformación debido a la presencia de asentamiento de suelos, entre Jr. Rufino Echenique y la Av. Costanera (Figura 25).

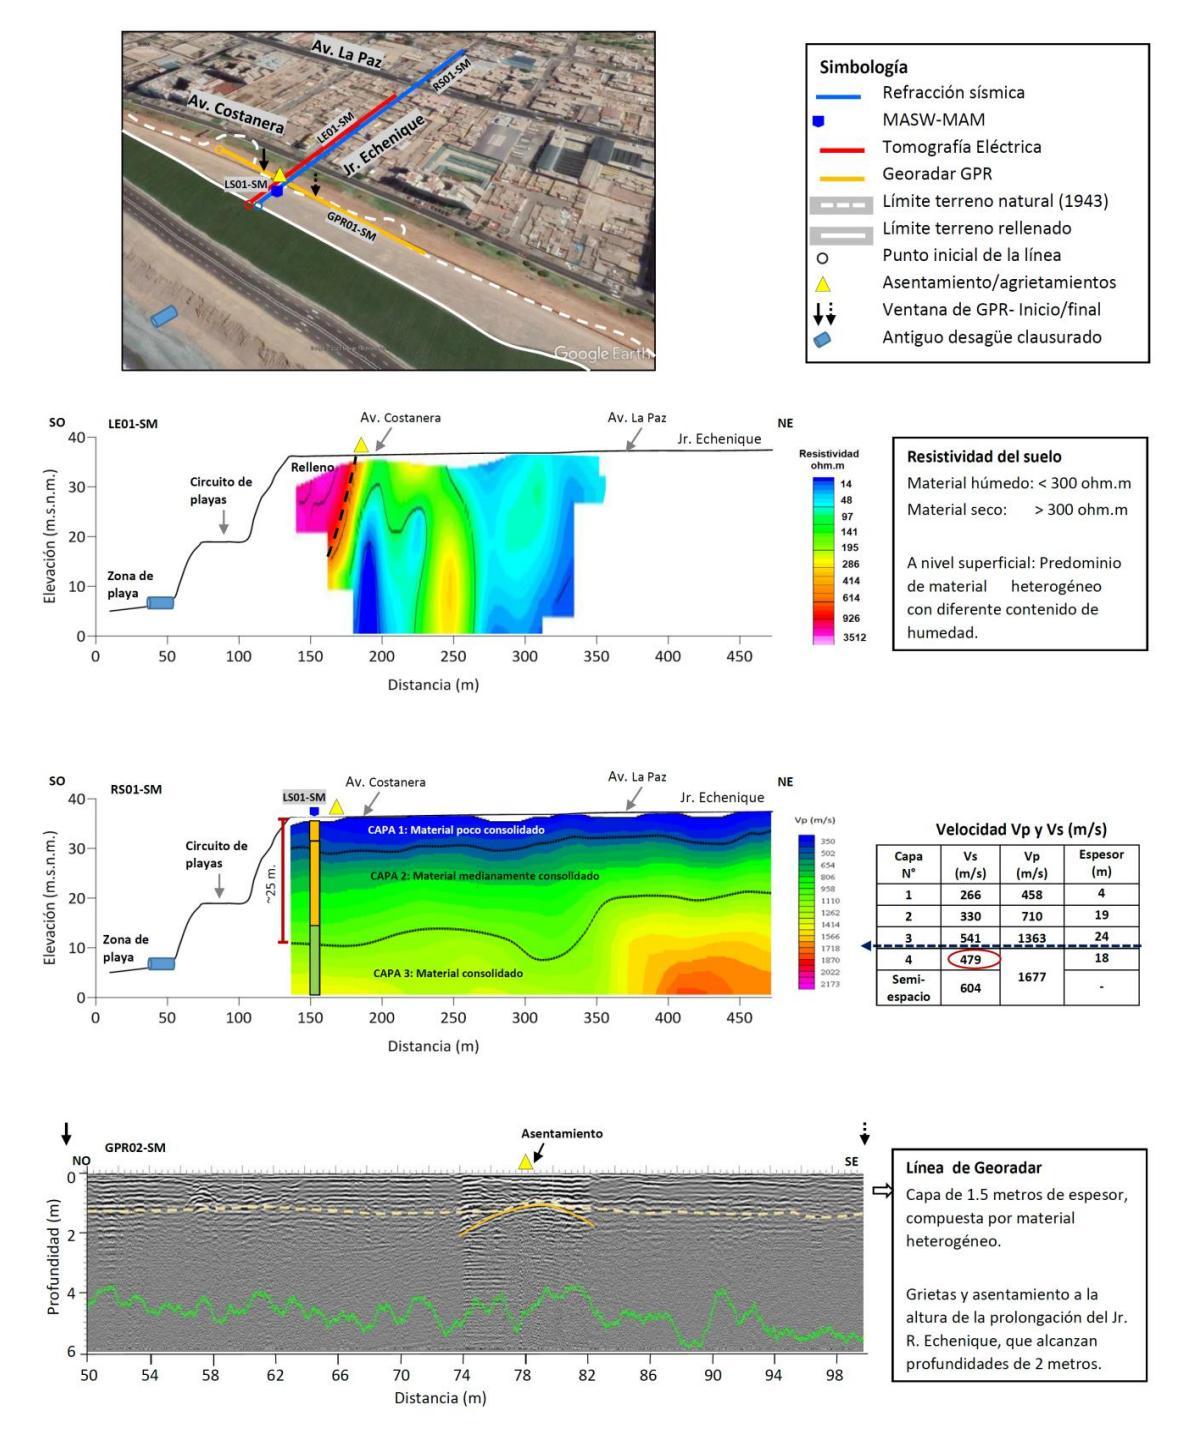
Figura 40. Correlación de los resultados obtenidos con los métodos de tomografía eléctrica, refracción sísmica, MASW-MAM y georadar, para el extremo Norte del distrito de San Miguel (Jr. Rufino Echenique). En la tabla de velocidades, se resalta con una elipse la capa de baja velocidad (Vs)

Entre el Jr. Rufino Echenique y la calle Maranga (Figura 40), se ha identificado en el subsuelo la presencia de 3 capas:

La primera, está constituida por materiales aluviales sueltos a medianamente compactos (Vs =266 m/s; Vp =500 m/s) con espesores hasta 4 metros. Estos suelos presentan diferentes

contenidos de humedad, que disminuyen notablemente hacia la zona de pendiente, lo cual indica la presencia de suelos heterogéneos compuestos por material alóctono y/o rellenos con predominio de grietas.

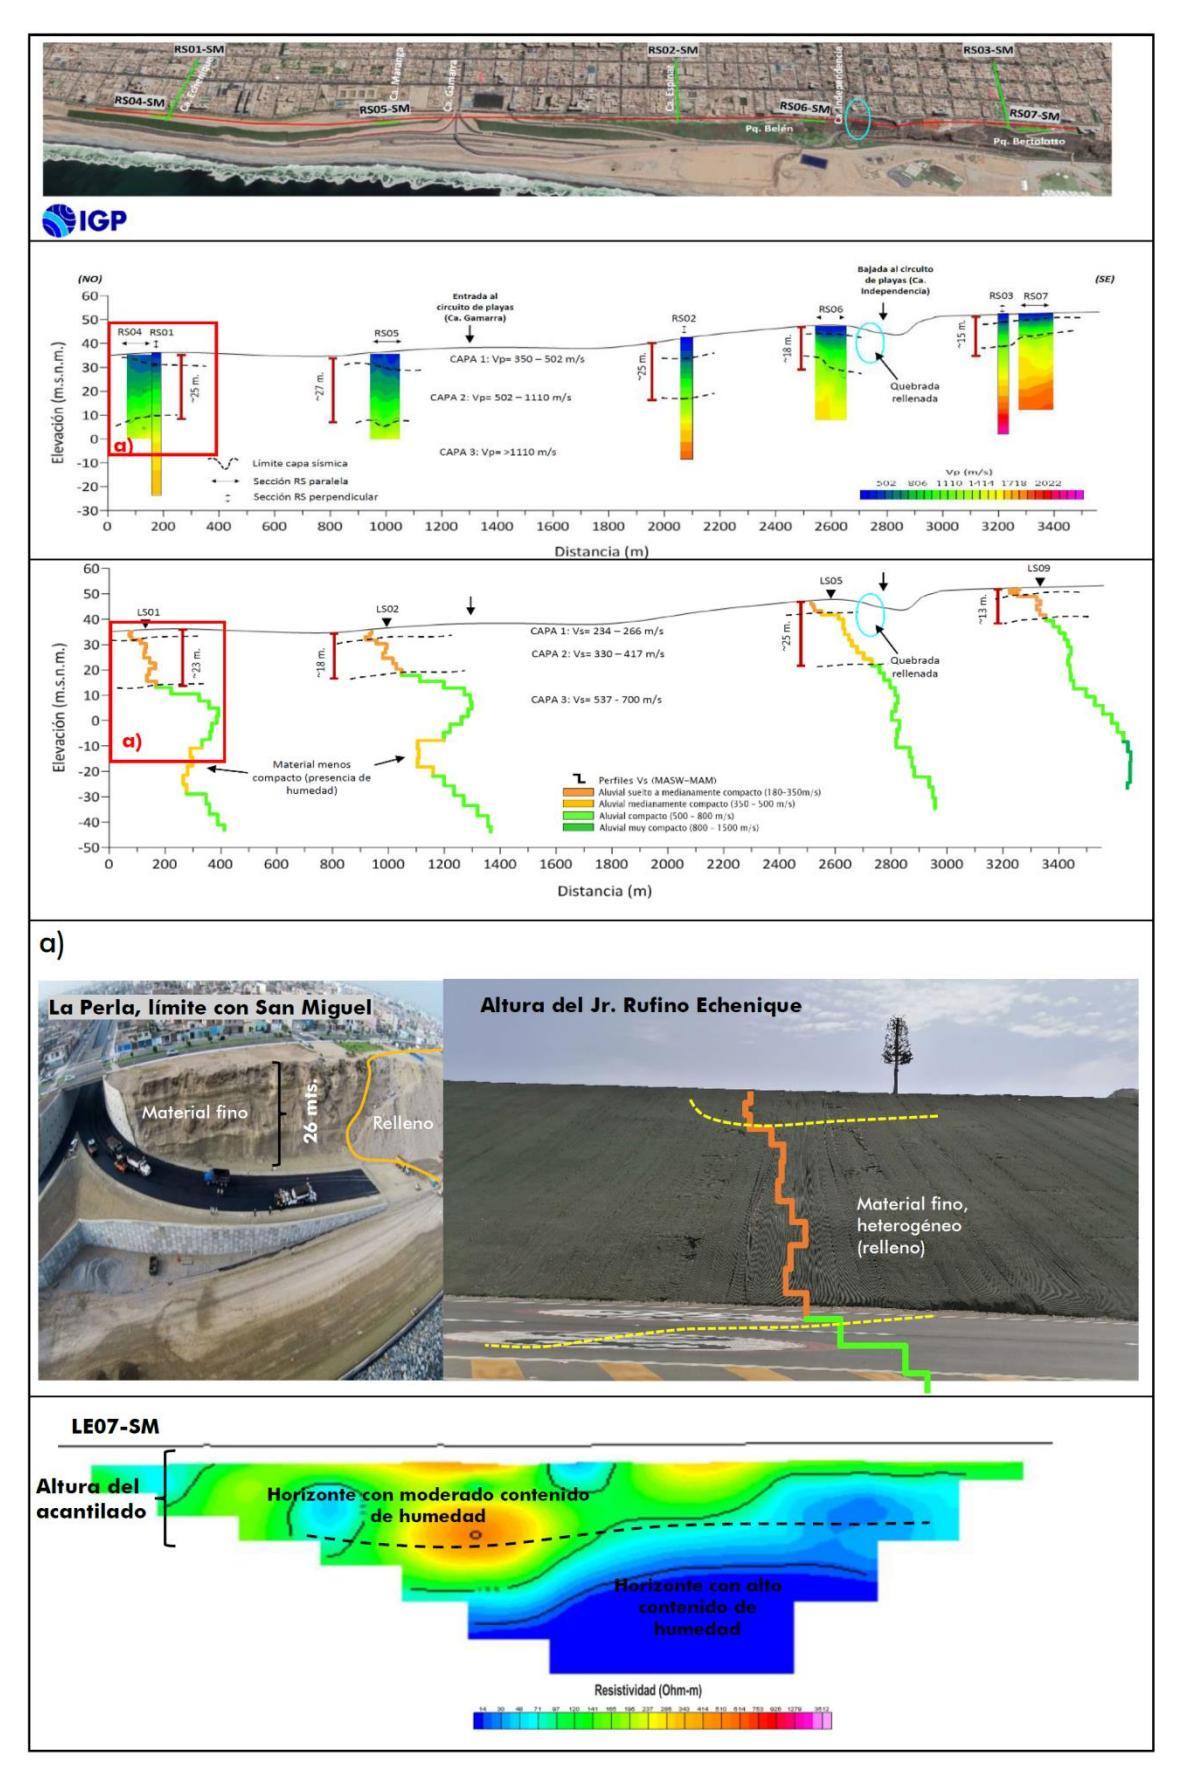
Figura 44. Correlación de los resultados obtenidos con los métodos sísmico y eléctrico, con la cara expuesta del ACV, a la altura del Jr. Rufino Echenique (a).

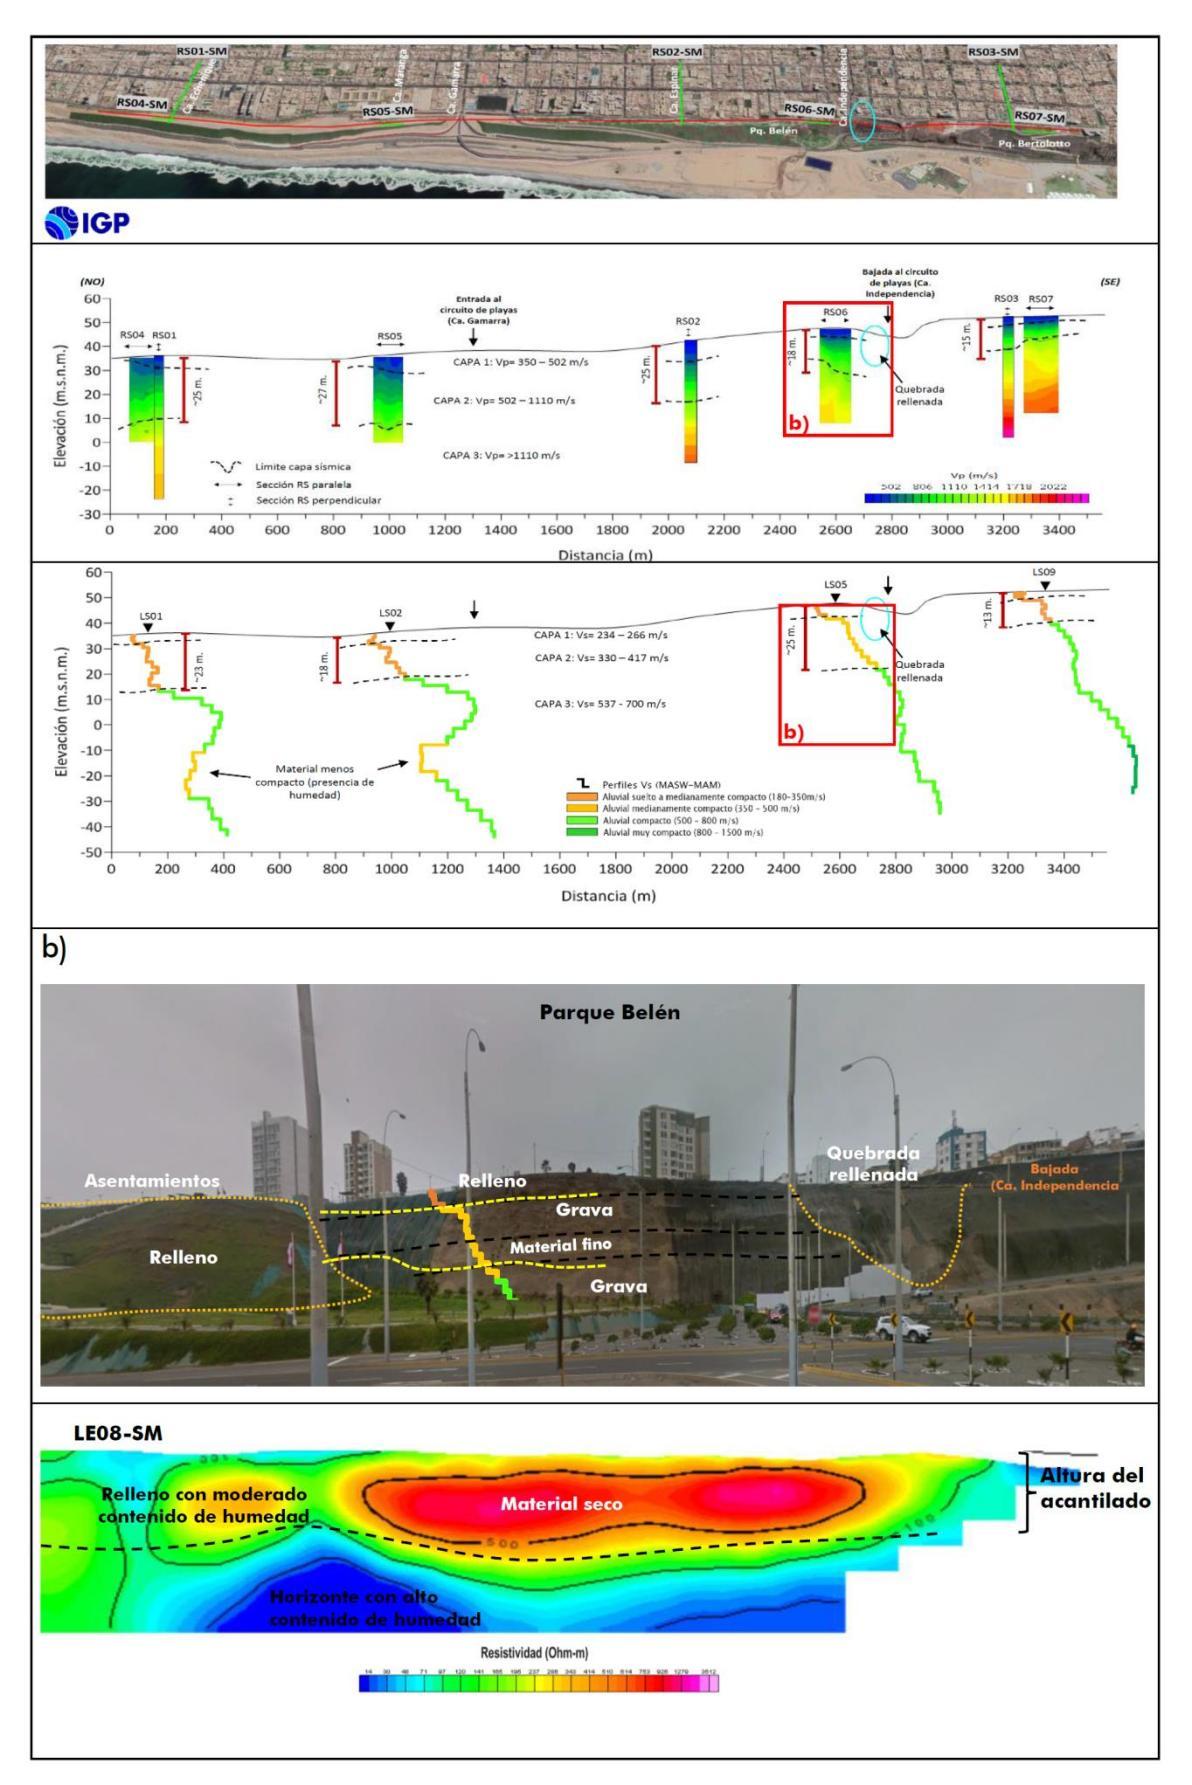
Figura 44. ...Continuación.../. Correlación de los resultados obtenidos con los métodos sísmico y eléctrico, con la cara expuesta del ACV, a la altura del parque Belén (b).

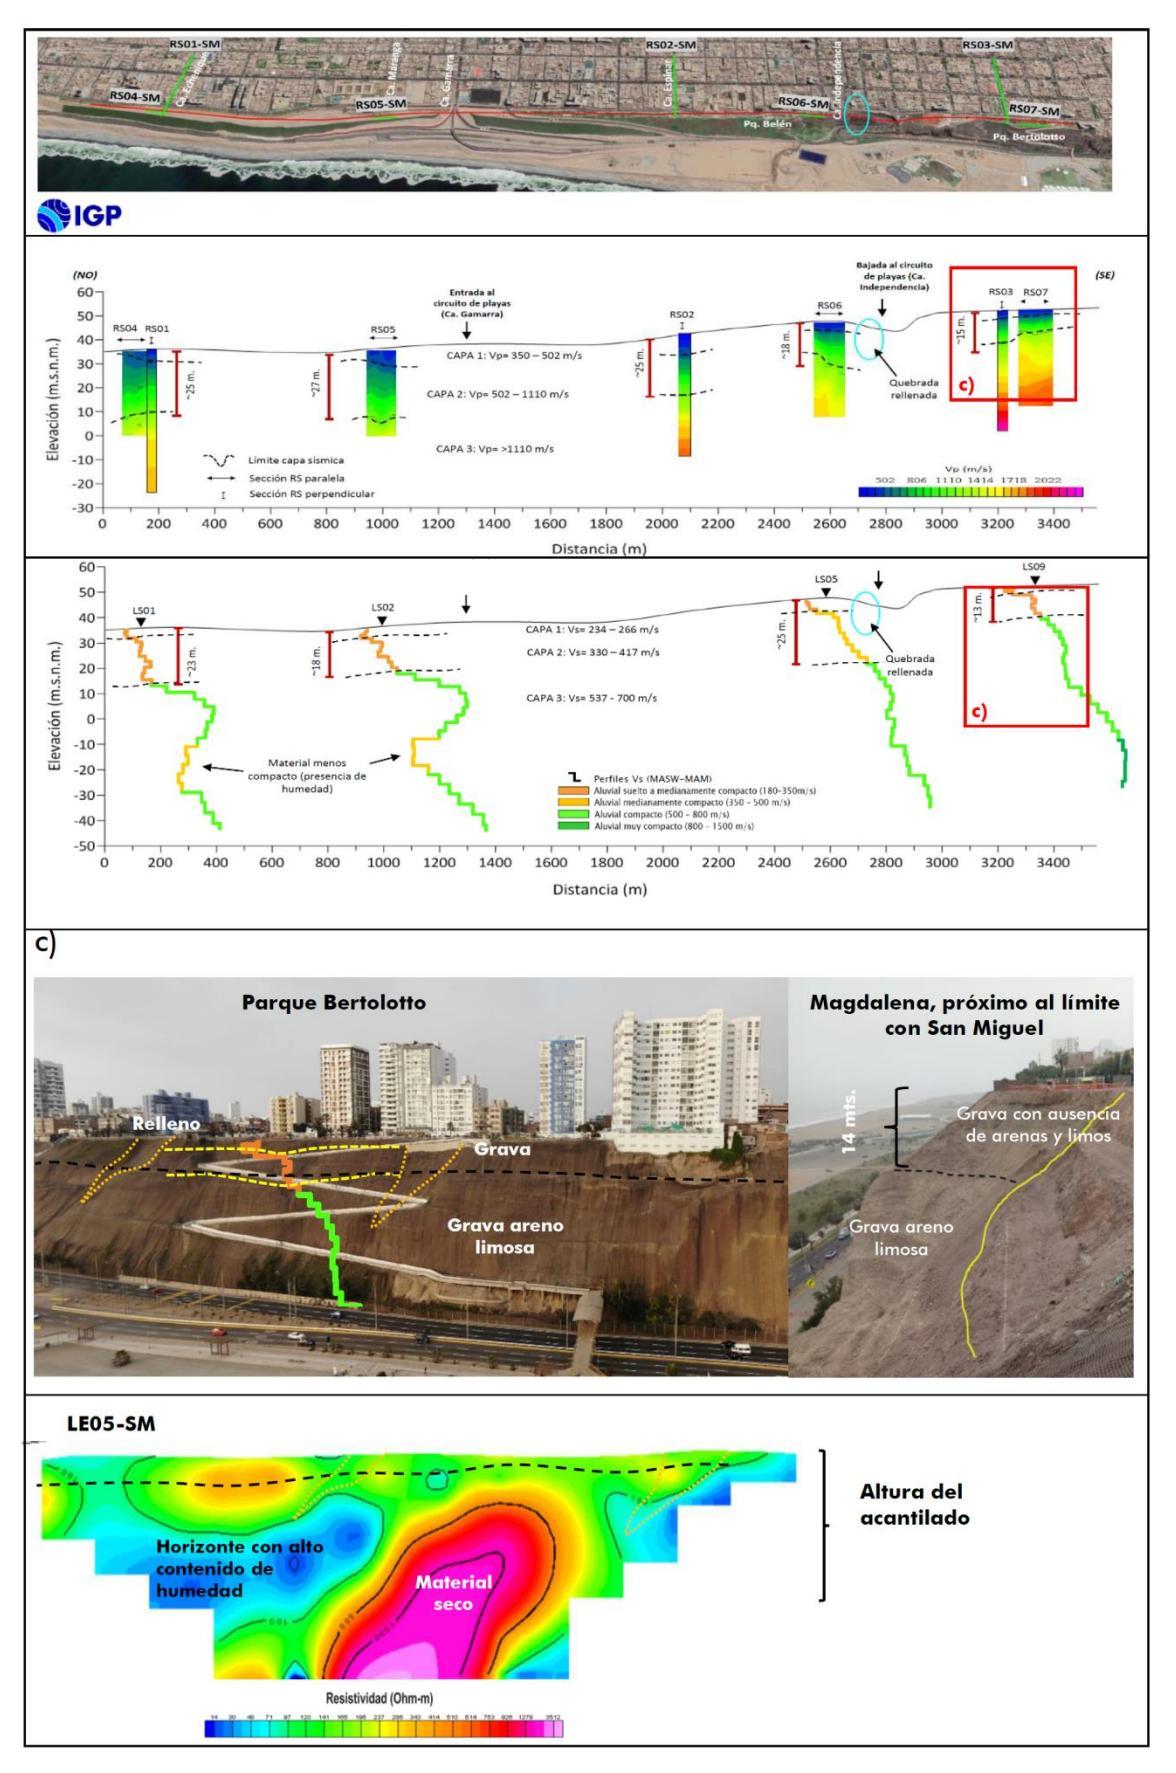
Figura 44. ...Continuación.../. Correlación de los resultados obtenidos con los métodos sísmico y eléctrico, con la cara expuesta del ACV, a la altura del parque Bertolotto (c).

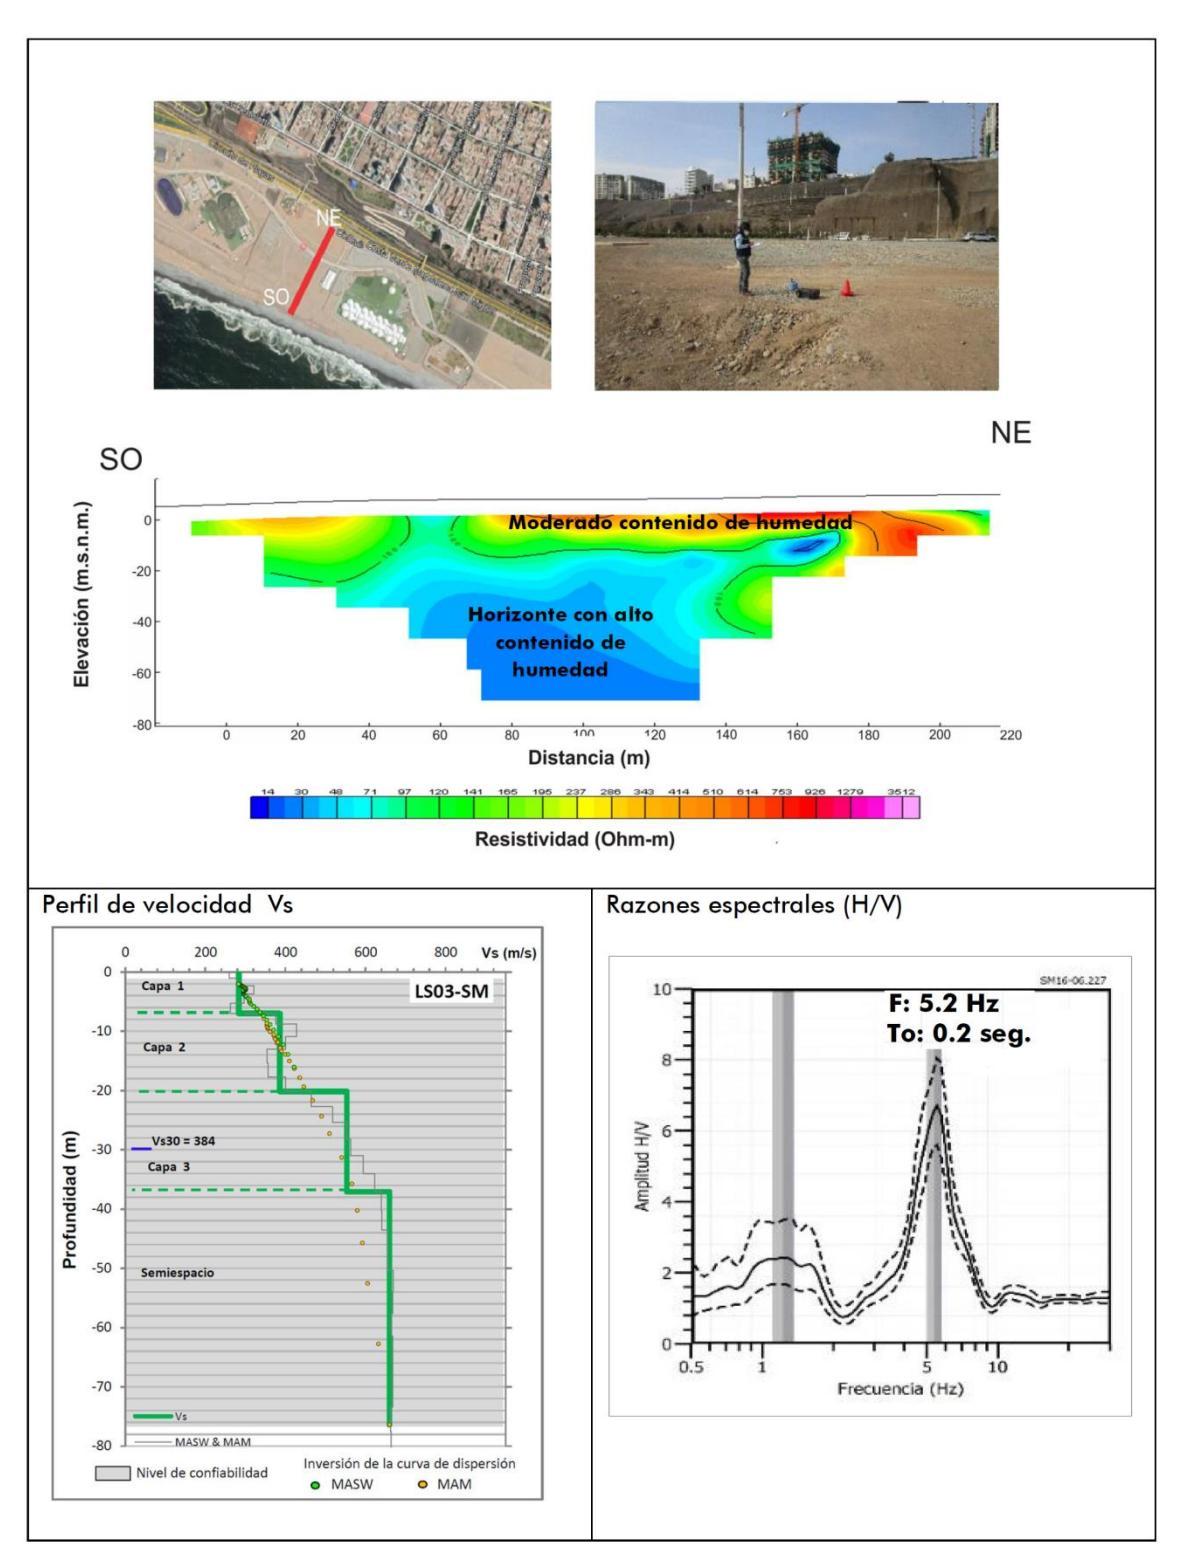
Figura 44. ...Continuación.../. Correlación de los resultados obtenidos con los métodos sísmico y eléctrico, en la zona de playa (d).

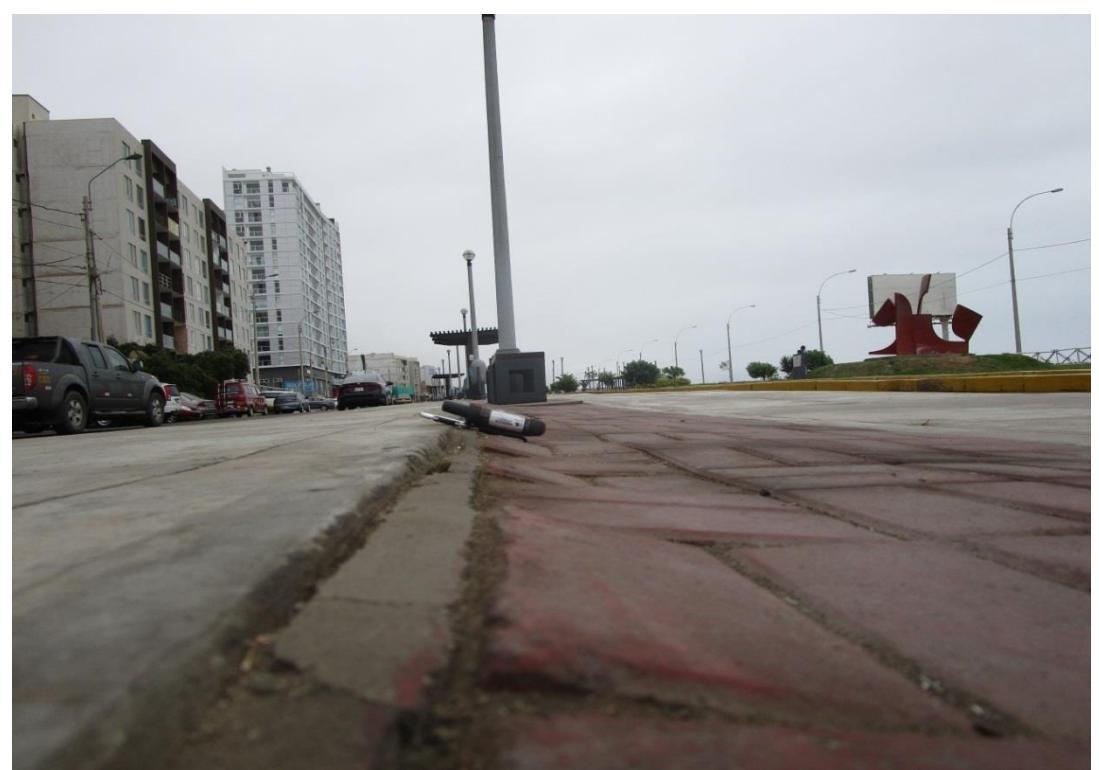
Figura 45. Imágenes de las grietas observadas en pistas y acera en el distrito de San Miguel. Asentamiento diferencial de 5 cm entre la acera de concreto y la acera de bloquetas.

En la zona del parque Belén se ha identificado la existencia de grietas con profundidades de hasta 2 metros, al igual que en la Calle 19; mientras que, en la calle Miramar, las grietas que acompañan a suelos en hundimiento llegan hasta los 1.5 metros de profundidad (Figura 45).

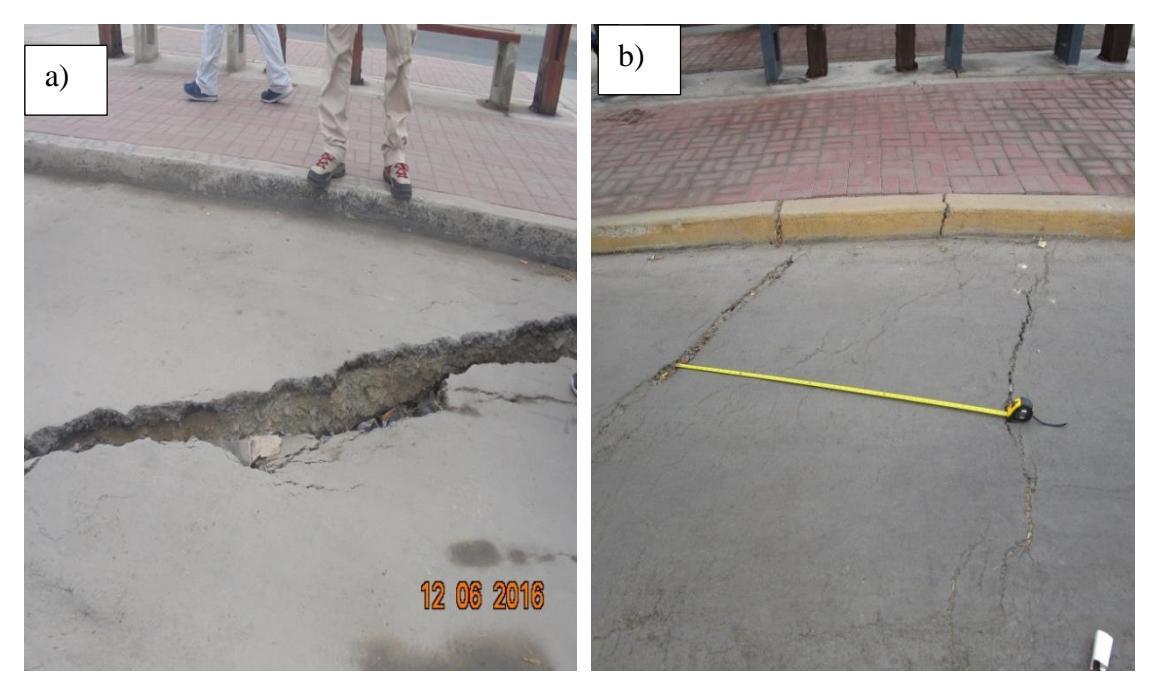
Figura 45. ... Continuación../. Imágenes de grietas observadas en pistas y veredas en el distrito de San Miguel. Grietas en la ciclovía del Balneario Costanera-San Miguel, a) En el año 2016 las grietas presentaban abertura de 0.40 m, b) Año 2020, aunque se reconstruyó la ciclovía, las grietas se forman rápidamente y persisten en el tiempo.
