EVALUACIÓN GEOFÍSICA DE LOS ACANTILADOS DE LA COSTA VERDE DISTRITO DE SAN MIGUEL

Informe Técnico Nº037-2021/IGP CIENCIAS DE LA TIERRA SÓLIDA

Lima - Perú Octubre, 2021

Evaluación Geofísica de los Acantilados de la Costa Verde - Distrito de San Miguel

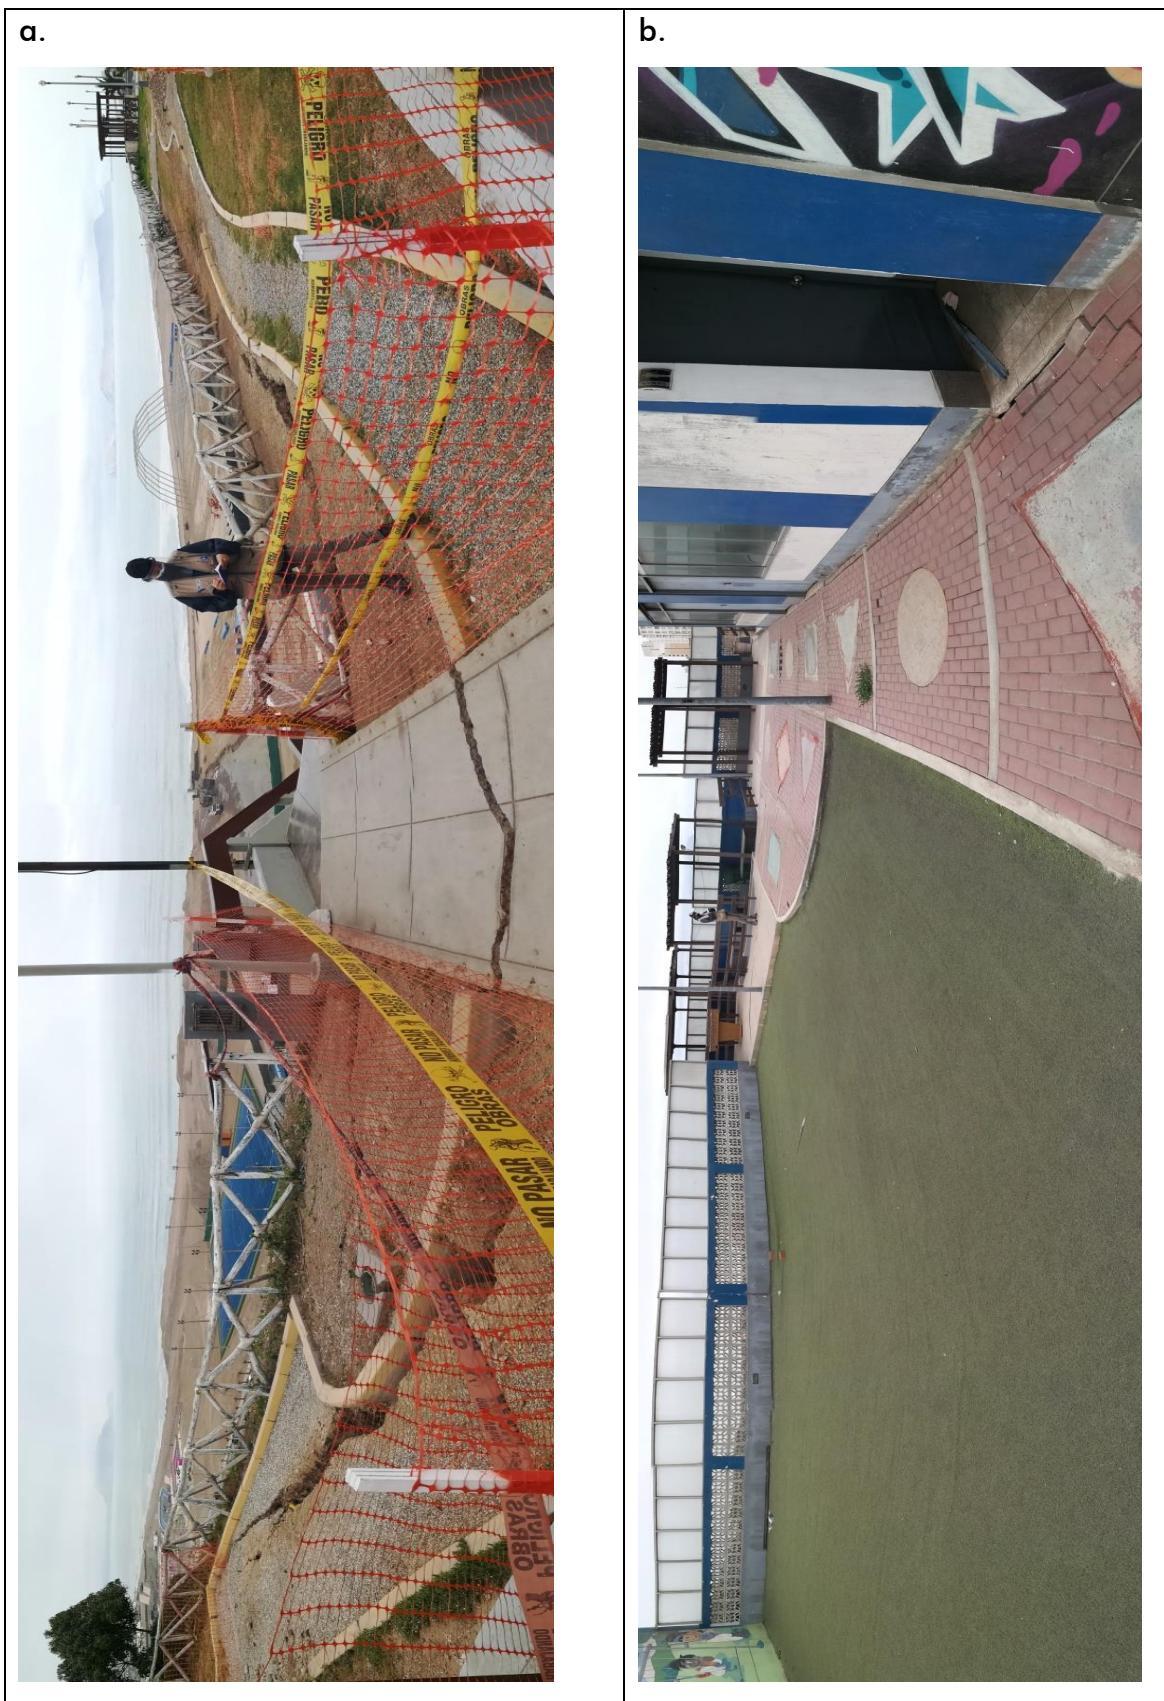
Figura 45. ... Continuación../. Imágenes de las grietas observadas en veredas y terraplenes en el distrito de San Miguel. Agrietamientos en el terreno que afectan infraestructuras a) Parque recreacional malecón Costanera y b) Centro Deportivo Juvenil Rey Juan Carlos I.

En la zona del parque Belén se ha identificado la existencia de grietas con profundidades de hasta 2 metros, al igual que en la Calle 19; mientras que, en la calle Miramar, las grietas que acompañan a suelos en hundimiento llegan hasta los 1.5 metros de profundidad (Figura 45).

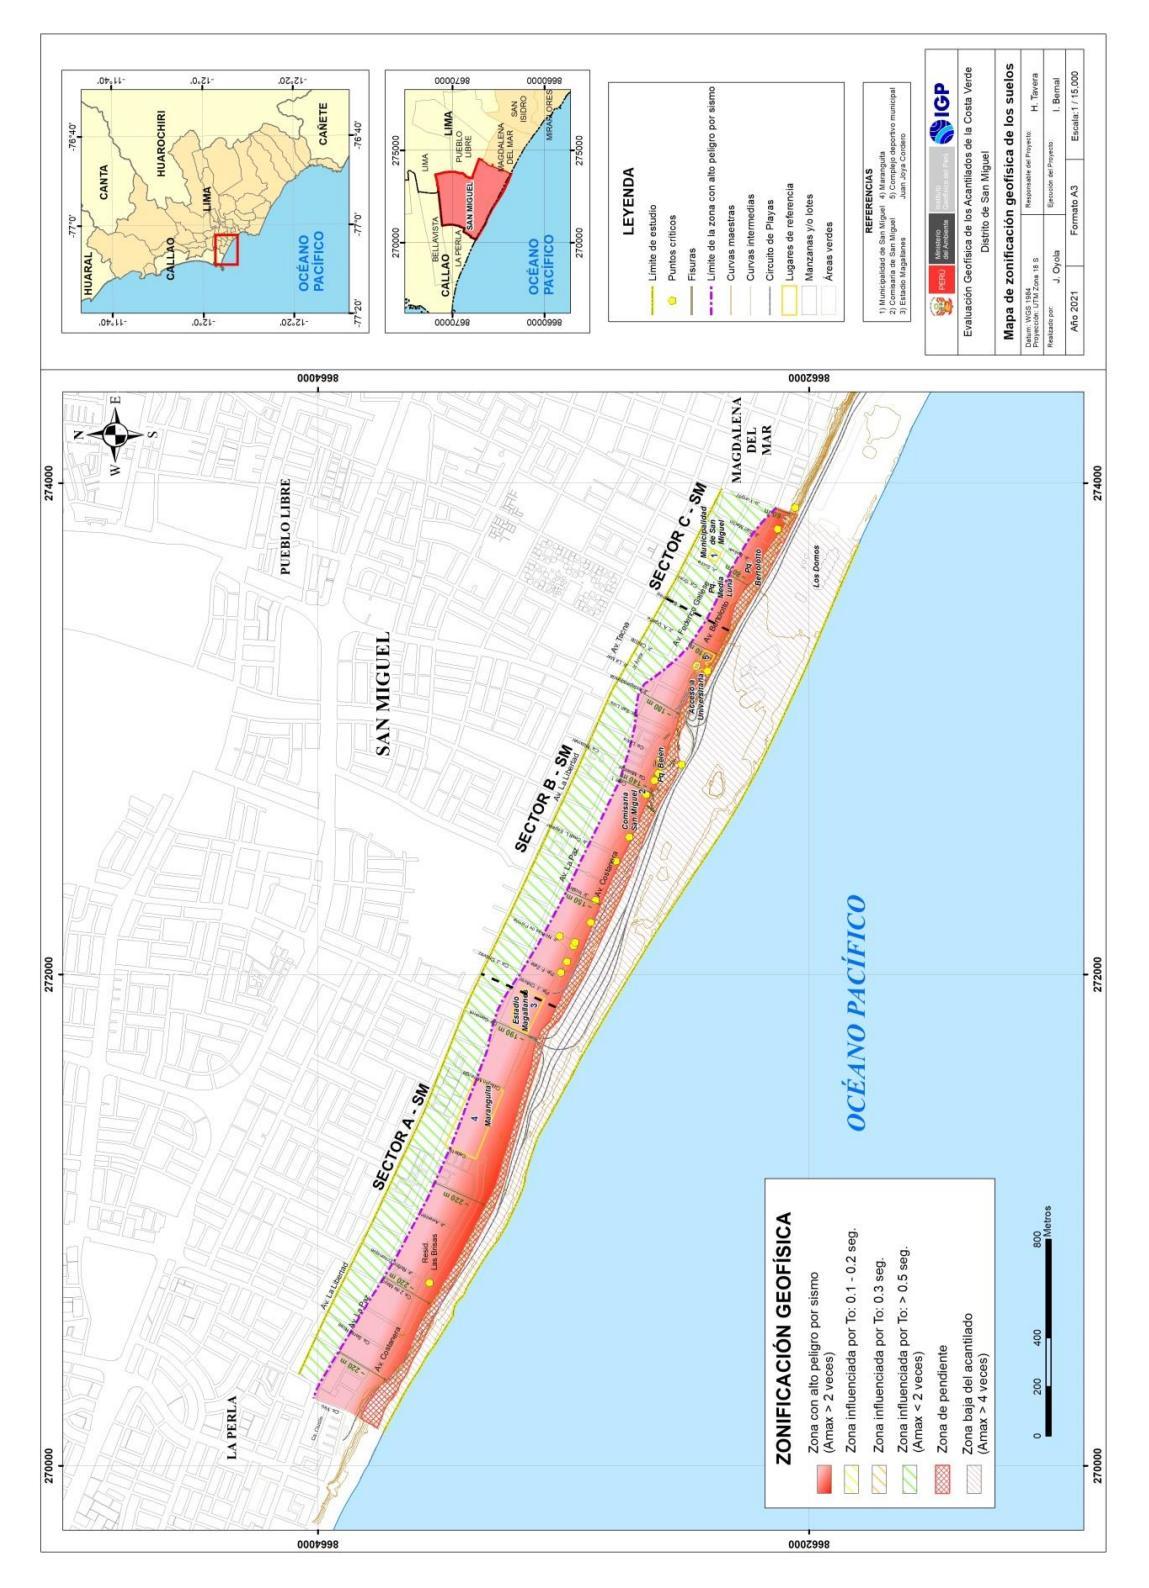
Figura 51. Delimitación de la zona con alto peligro por sismos, en la parte superior del Acantilado de la Costa Verde en el distrito de San Miguel. Los Sectores A-SM, B-SM y C-SM, comprenden áreas cuyos suelos presentan similares características físicas y dinámicas.

La aplicación de métodos geofísicos para evaluar el comportamiento dinámico de los suelos en los ACV, ha permitido identificar espacialmente, la ubicación aproximada de la línea paralela al acantilado, que delimita los suelos estables de los inestables y que ante la ocurrencia de un sismo de elevada magnitud podrían experimentar asentamientos diferenciales y/o deslizamientos en dirección de la vía Costanera. Para el distrito de San Miguel, el análisis de los resultados se realiza de manera sectorizada de acuerdo a la Figura 51:

Sector A - SM: Considera el área del acantilado, entre la calle Virú (extremo norte) y la calle Jorge Chávez. En este sector el límite que separa, en superficie, los suelos con diferente comportamiento dinámico, se encuentra a 220 metros del acantilado, para disminuir progresivamente hasta los 190 metros hacia su extremo sur, hasta la calle Gamarra.

En este sector los suelos presentan alto contenido de humedad debido a la presencia de áreas verdes y cuyos sistemas de regadío ocasionan problemas geotécnicos (grietas, asentamientos), como los observados en el parque Belén y en las inmediaciones de la comisaría de San Miguel. Hacia la bajada al circuito de playas, el contenido de humedad disminuye considerablemente.
