Informe Técnico N° A7212

EVALUACIÓN DE PELIGROS GEOLÓGICOS POR FLUJO DE DETRITOS (LAHARES) EN EL CENTRO POBLADO YALAUQUE Y EN LA QUEBRADA EL VOLCÁN

Departamento Moquegua
Provincia General Sánchez Cerro
Distritos La Capilla y Quinistaquillas

Elaborado por la Dirección de
Geología Ambiental y Riesgo
Geológico del INGEMMET

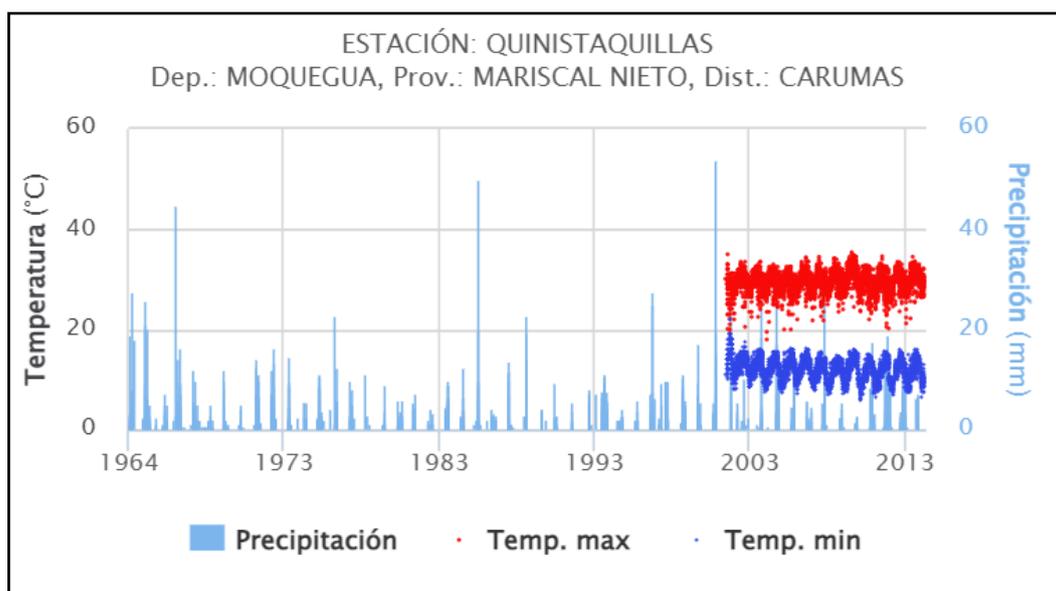
Según la información disponible del Servicio Nacional de Meteorología e Hidrología del Perú (Senamhi), de la estación Quinistaquillas, los valores de precipitación se muestran en el gráfico 1. Donde se tiene una data de una ventana de tiempo que va desde 1964 hasta el 2013, con datos de precipitación diaria. La mayor precipitación es de aproximadamente 54 mm.

Gráfico 1. Precipitación diaria según la estación Quinistaquillas (Senamhi).

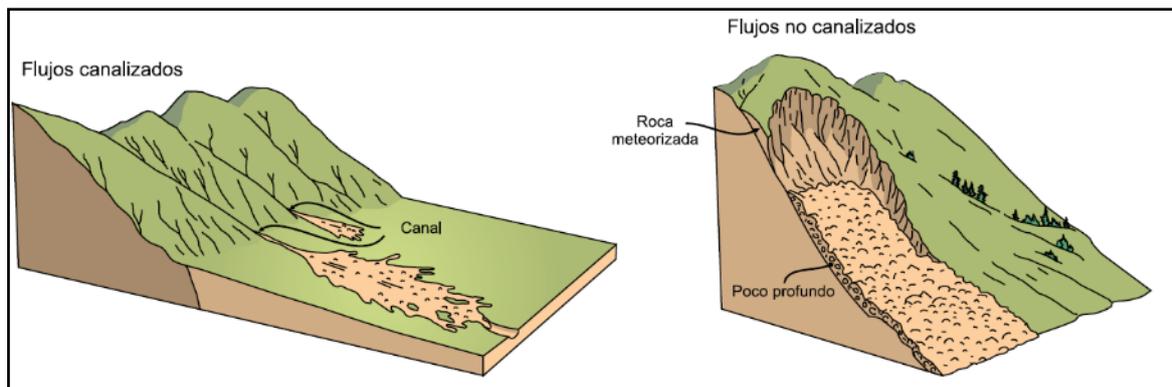
Es un tipo de movimiento en masa que durante su desplazamiento exhibe un comportamiento semejante al de un fluido; puede ser rápido o lento, saturado o seco. En muchos casos se originan a partir de otro tipo de movimiento, ya sea deslizamiento o una caída de rocas. Estos pueden ser canalizados (flujos de detritos o huaicos) y no canalizados (avalanchas) (figura 5).

Figura 5. Esquema de flujos canalizado y no canalizados, según Cruden y Varnes (1996)

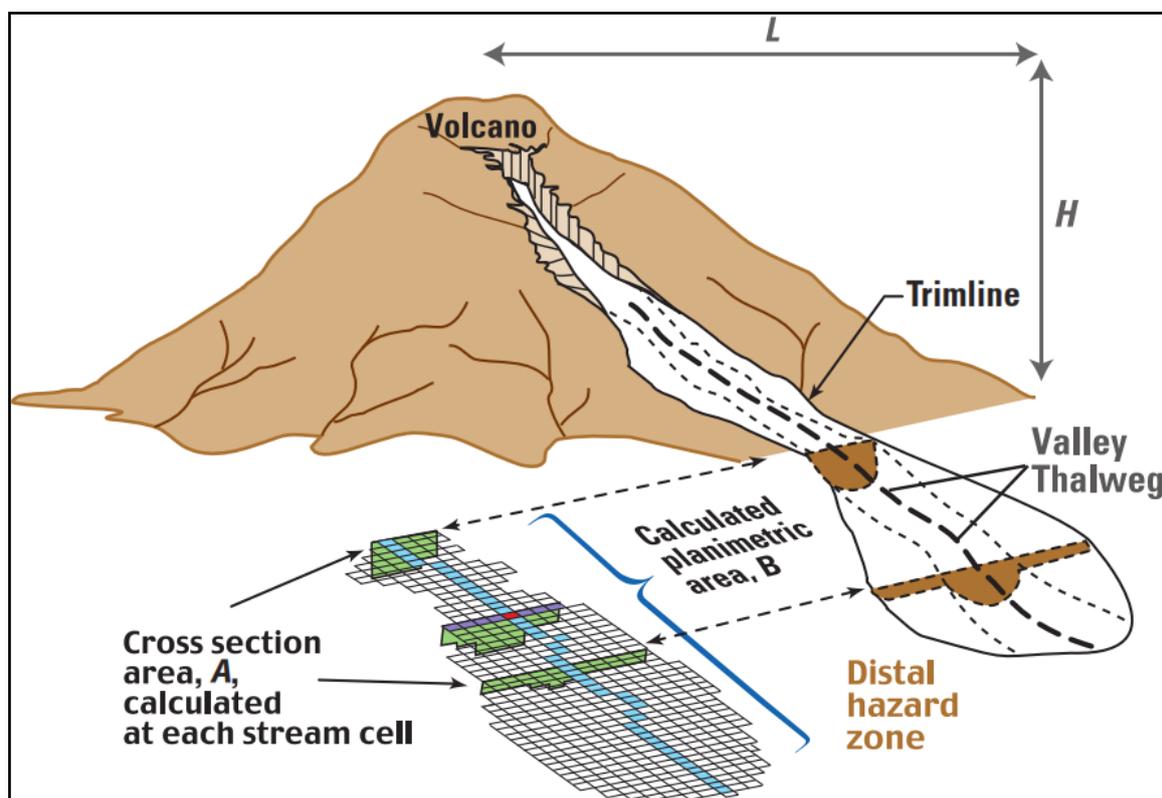
Son fenómenos peligrosos, debido a que por su alta densidad pueden mover y arrastrar objetos de gran tamaño y peso tales como rocas, vehículos, árboles, o cualquier infraestructura que se encuentre a su paso. Posee una sección transversal y un área de inundación (Iverson et al., 1998).

Figura 6. Muestra las secciones transversales A: es el área de inundación de un lahar en una sección de corte del canal, B: es el área de inundación de un lahar en su sección planimétrica. (Iverson et al., 1998).

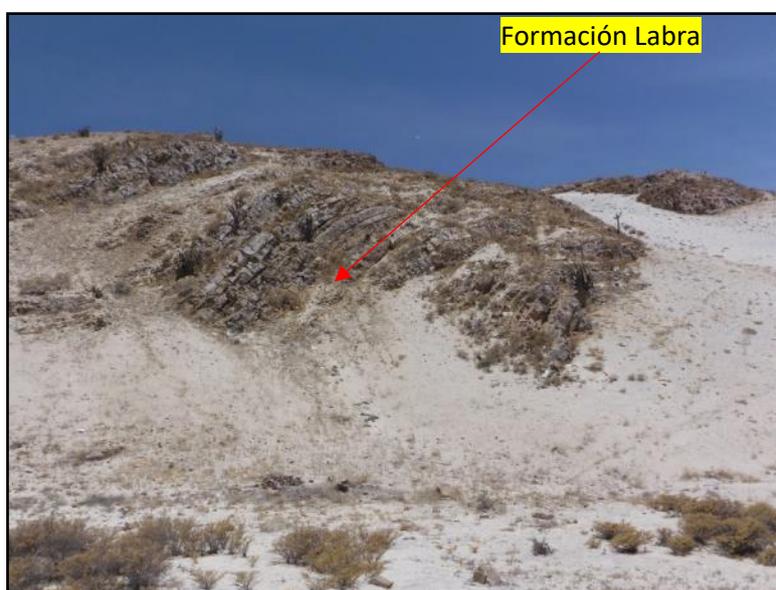
En inmediaciones del centro poblado Yalaque en el distrito La Capilla y en el sector quebrada El Volcán en el distrito de Quinistaquillas, se observan que la secuencias, se encuentra medianamente a muy fracturada y ligeramente meteorizada (figuras 7 y 8).

Figura 7. Afloramiento de la Formación Labra. (Coordenadas UTM WGS 84 261204 E, 8144672 N).

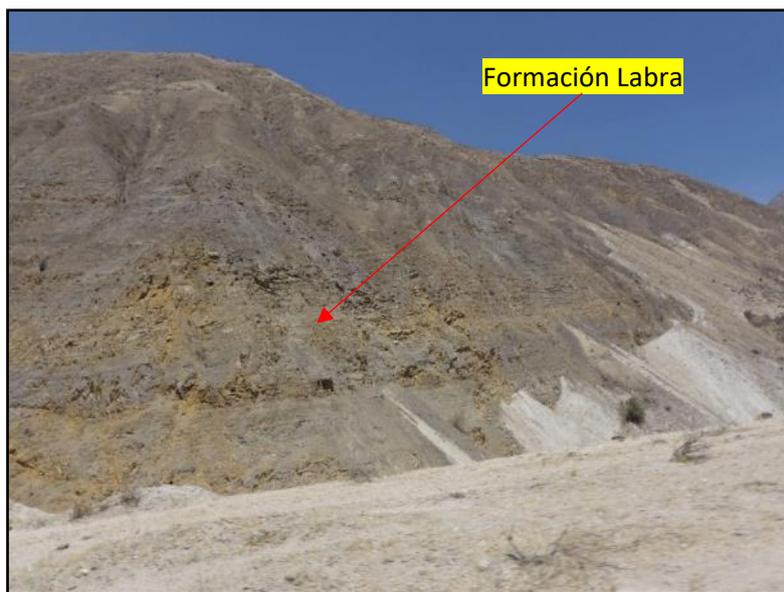
En Quinistaquillas esta unidad aflora en la margen derecha de la quebrada El Volcán, formando colinas. En esta unidad se generan desprendimientos de rocas, este se acumula en el cauce de la quebrada Tasata.

Figura 8. Afloramiento Formación Labra. (Coordenadas UTM WGS 300900 E, 8151490 N).

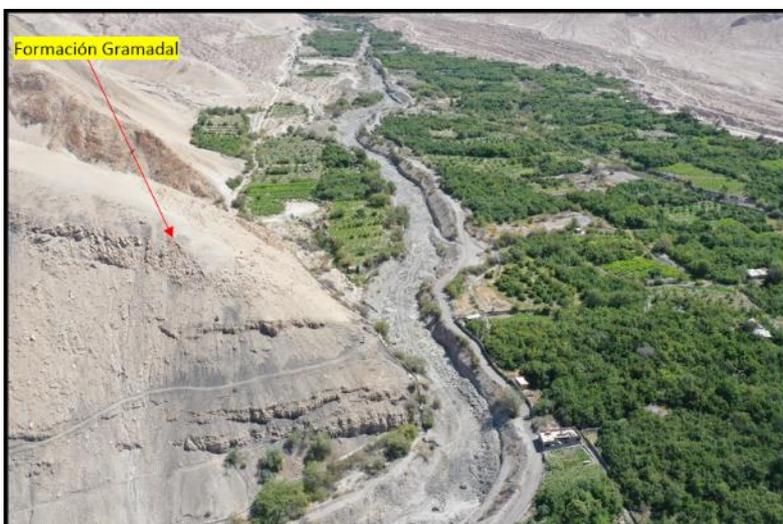
En inmediaciones del sector quebrada El Volcán, se observan que la secuencia, se encuentra muy fracturada y altamente meteorizada (figura 9).

En Quinistaquillas esta unidad aflora en la margen derecha de la quebrada El Volcán, formado colinas. En esta unidad se generan movimientos en masa de tipo caída de rocas.

Figura 9. Formación Gramadal. (Coordenadas UTM WGS84 300577 E, 8147286 N).

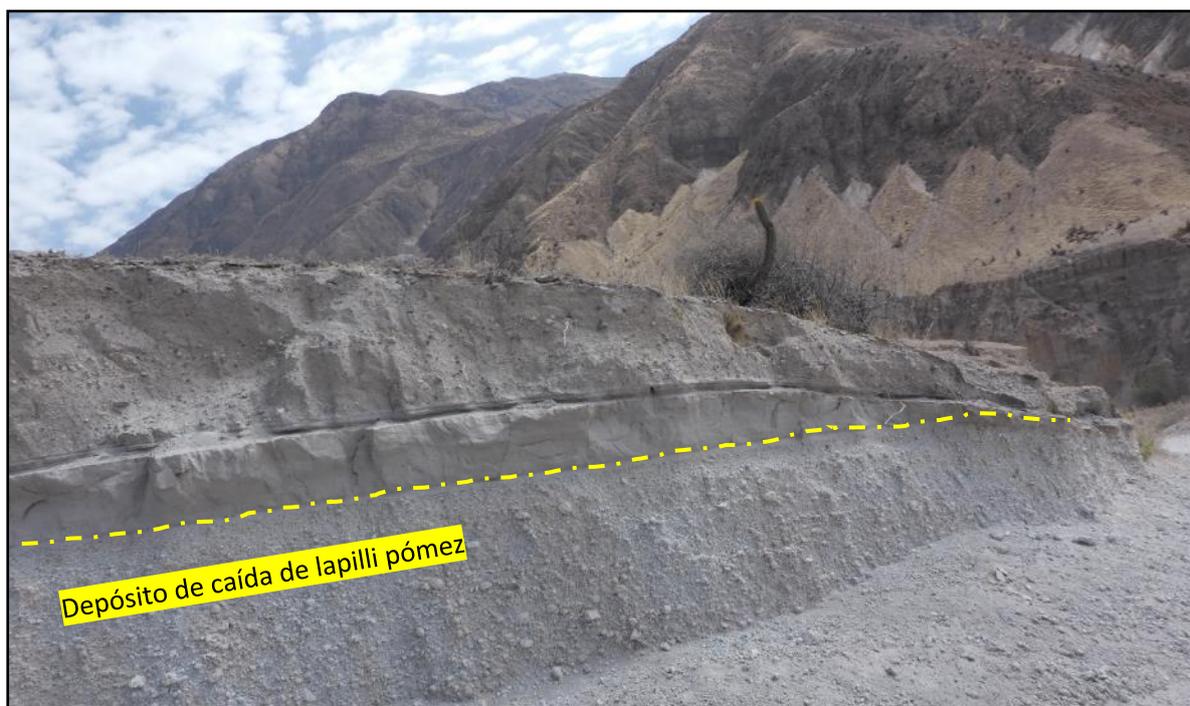
En la quebrada El Volcán se observa que estos depósitos poseen hasta 5 m de potencia, se aprecia que el depósito se encuentra no consolidado. Asociado a movimientos en masa de tipo flujo de detritos (lahares).

Figura 10. Depósito de caída de lapilli pómez. (Coordenadas UTM WGS84 301277 E, 8150555 N).

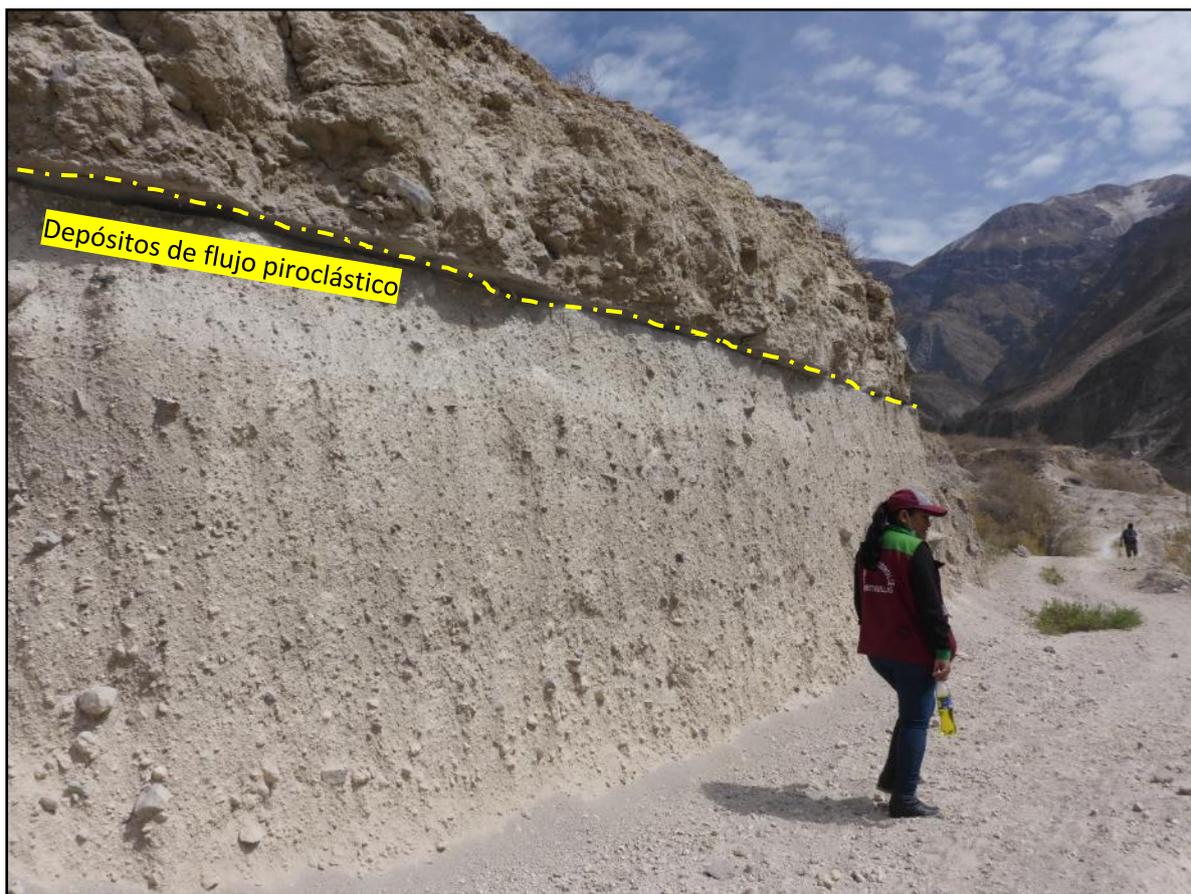
En estos depósitos se generan movimientos en masa de tipo caída de rocas y flujo de detritos (lahares).

Figura 11. Depósito de flujo piroclástico en la quebrada El Volcán. (Coordenadas UTM WGS84 301245 E, 8152690 N).

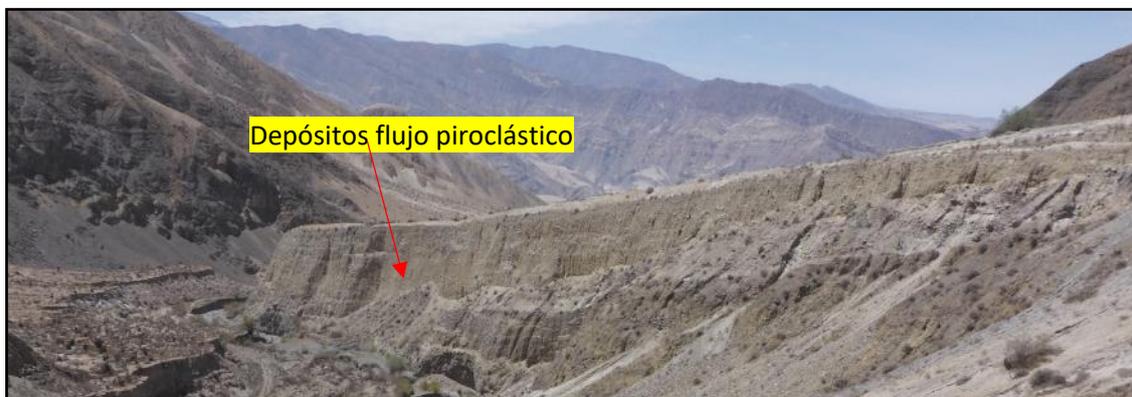
Figura 12. Depósito de flujo piroclástico en la margen derecha de la quebrada El Volcán. (Coordenadas UTM WGS84 301317 E, 8151477 N).

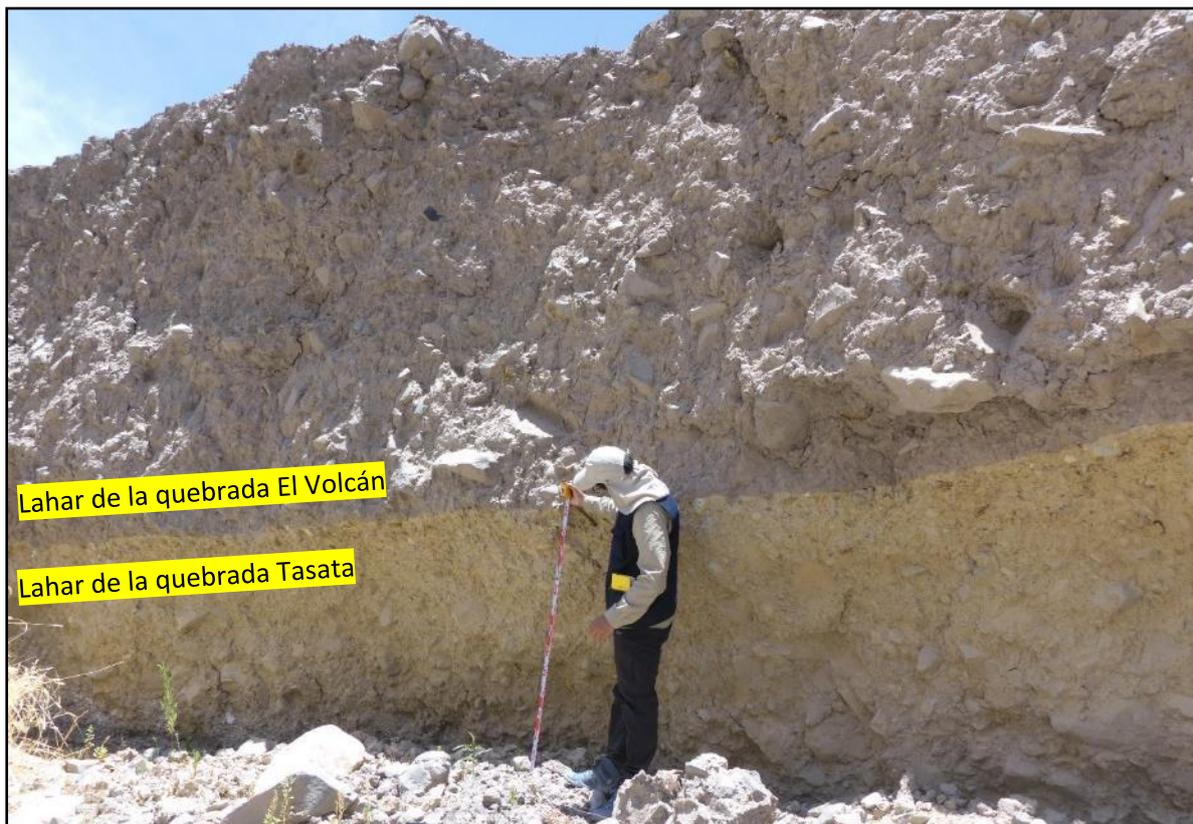
En la quebrada El Volcán se observa que estos depósitos poseen hasta 5 m de potencia, y se encuentran consolidados (figura 13). En esta unidad se generan movimientos en masa de tipo derrumbes y flujo de detritos (lahares).

Figura 13. Depósitos de lahares en la quebrada El Volcán. (Coordenadas UTM WGS84 301298 E, 8150400N).

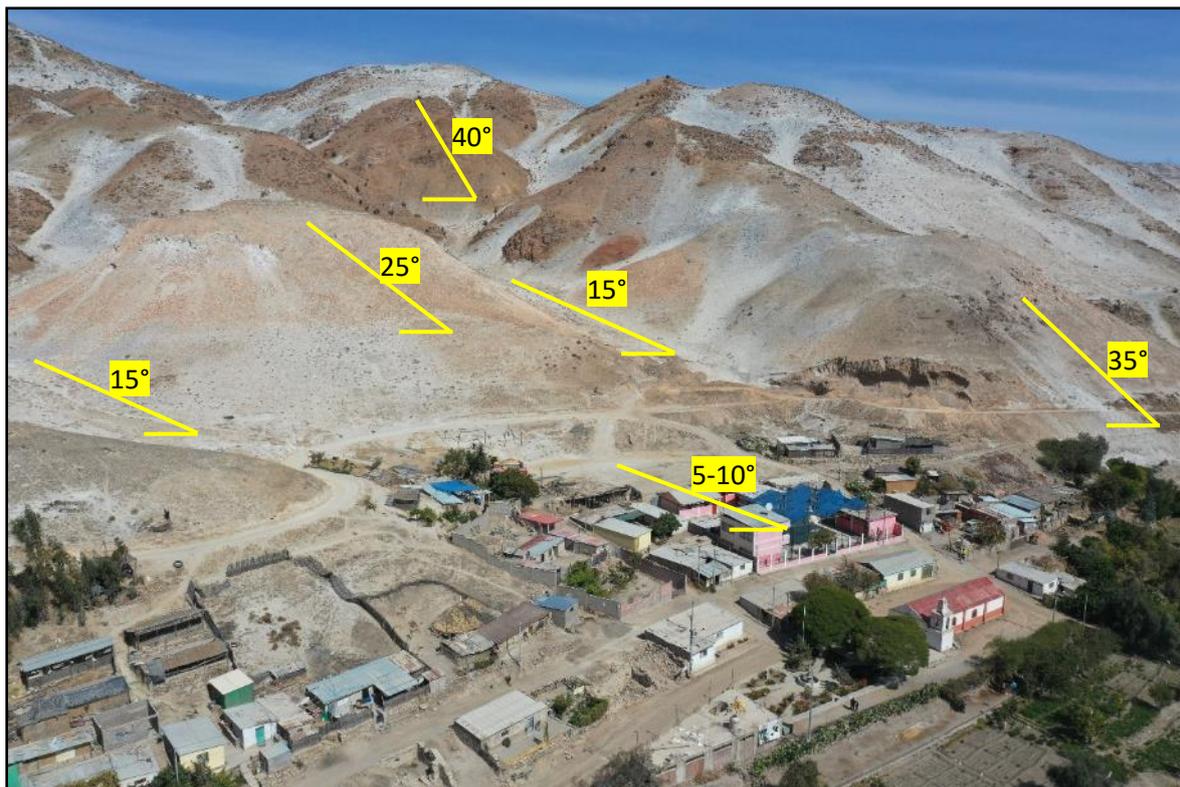
Se elaboró un mapa de pendientes en base al modelo de elevación digital (DEM), de 20 cm de resolución, elaborado a partir de fotogrametría con dron (anexo 1 - mapa 3).

Figura 14. Muestra las pendientes en el centro poblado Yalaque

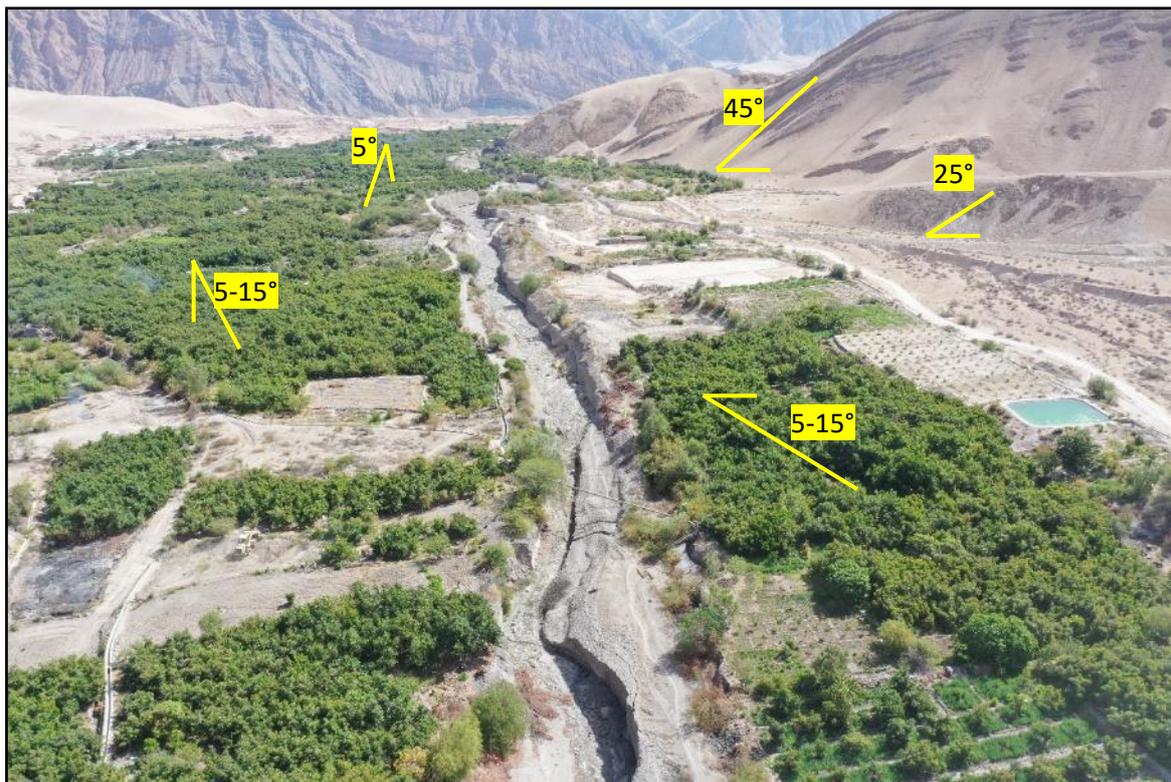
Se elaboró un mapa de pendientes en base al modelo de elevación digital (DEM), de 12.5 m de resolución, Se elaboró un mapa de pendientes en base al modelo de elevación digital (DEM), de 12.5 m, tomado del portal EARTH-DATA - Alaska Satellite Facility Distributed (ASF DAAC) de la NASA (anexo 1 - mapa 4).

Figura 15. Pendientes de terreno en el sector quebrada El Volcán

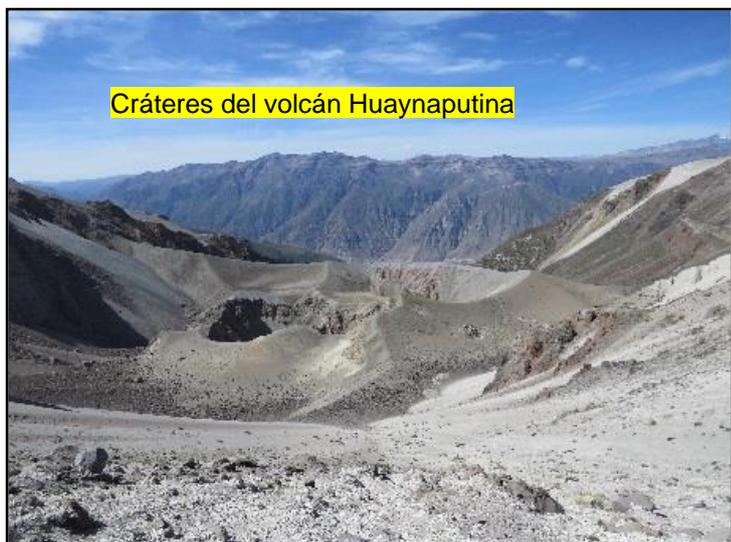
Figura 16. Cráteres del volcán Huaynaputina después de la erupción en 1600 d.C. K. Cueva (2018)

Los sectores evaluados en el presente informe se encuentran en el eje de dispersión de la caída pliniana de lapilli pómez, de la erupción de 1600 d.C. del volcán Huaynaputina (figuras 16 y 17). El cual expulsó un volumen de 8.60 a 9.93 km³, cubriendo un área de 128 072 km² en base a la isópaca de 1 cm. S. Japura., (2018). Todo el material volcánico disponible en las laderas, durante lluvias intensas y/o prolongadas son incorporados en los flujos de detritos (lahares).

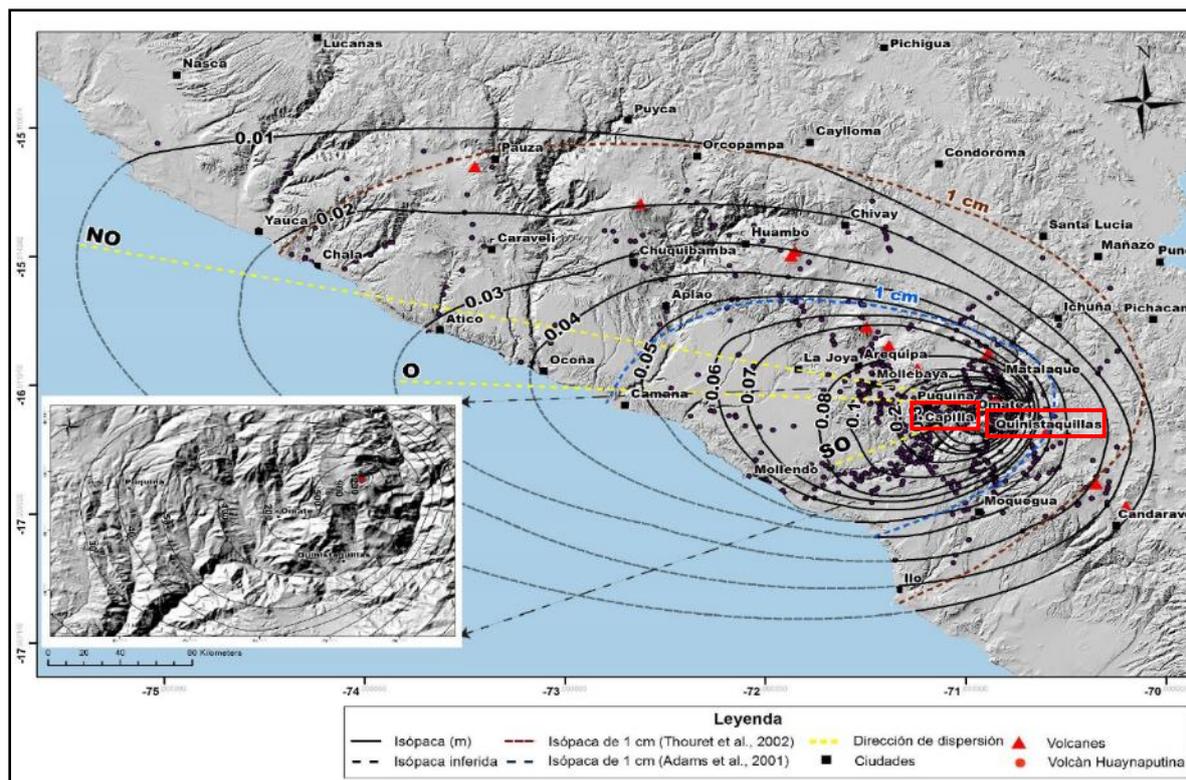
Figura 17. Mapa de isópacas del depósito de caída pliniana, donde se muestra la variación del espesor (cm) con la distancia respecto al cráter del volcán Huanaputina, S. Japura., (2018).

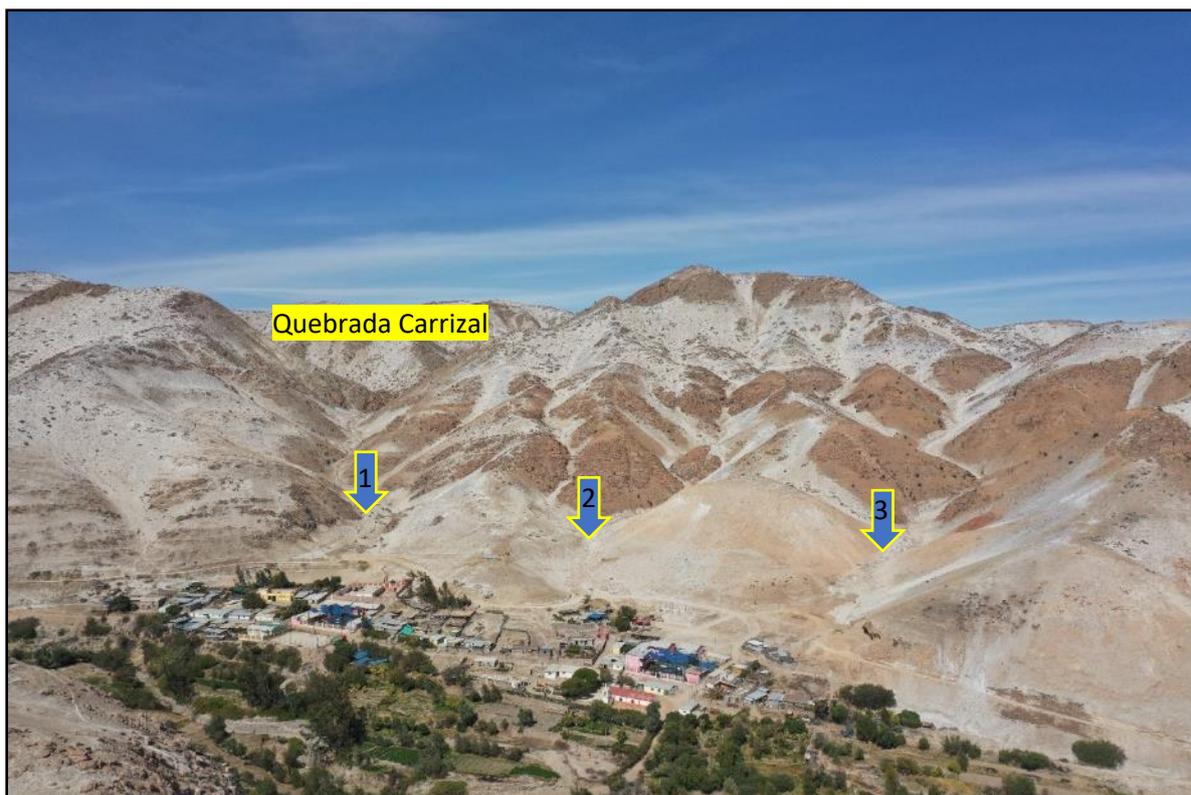
Se identificaron tres quebradas, con características favorables para la generación de flujos de detritos (lahares). Las quebradas se ubican en la parte alta de la zona urbana del centro poblado (figura 18), estas se encuentran rellenas por depósitos no consolidados de caída de lapilli pómez, originado por la erupción de 1600 d.C. del volcán Huaynaputina, ubicado a 43 k al Noreste de Yalaque (anexo 1 - mapa 7).

Figura 18. Quebradas en el centro poblado Yalaque.

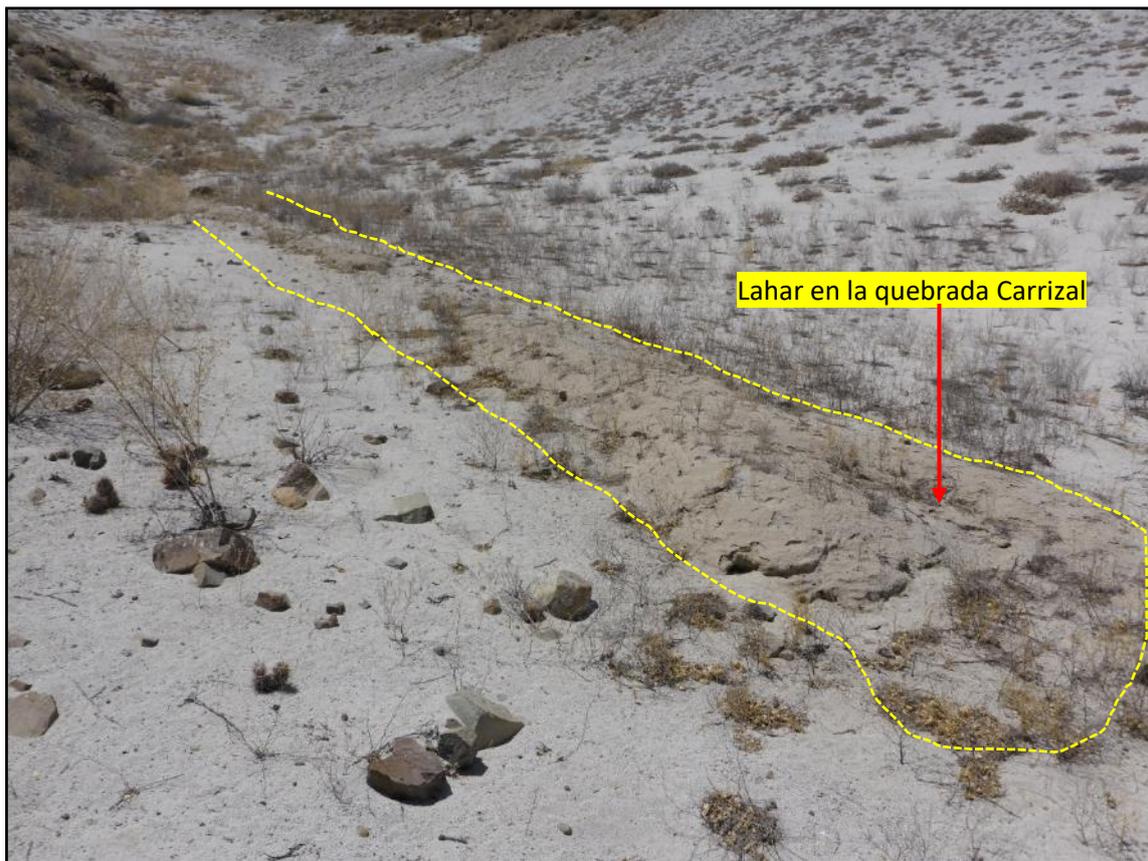
Figura 19. Depósito de lahar en la margen izquierda de la quebrada Carrizal en el centro poblado Yalaque. (Coordenadas UTM WGS84 261555 E, 8144917 N)

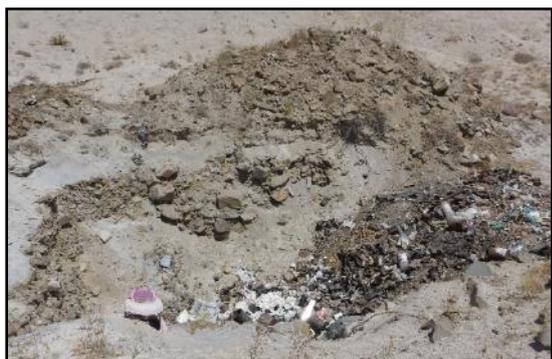
Figura 20. Botadero en la quebrada Carrizal en el centro poblado Yalaque. (Coordenadas UTM WGS84 261102 E, 8144646 N)

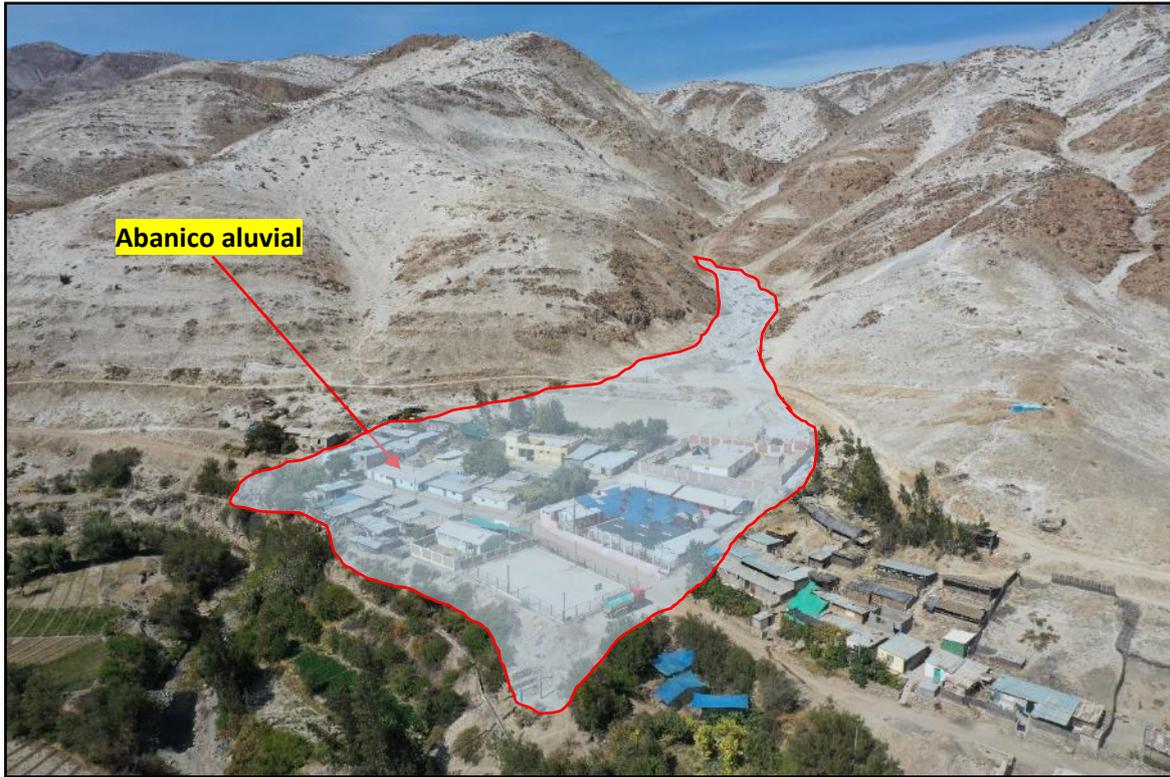
Las viviendas del centro poblado Yalaque están asentadas sobre abanicos aluviales, como se muestra en la figura 21. Además, durante la visita de campo se pudo observar que los cauces de las quebradas se pierden al ingresar a la zona urbana, no están definidos, la actividad antrópica los ha rellenado para la construcción de viviendas e infraestructuras públicas (figura 22).

Figura 21. Viviendas sobre abanicos aluviales

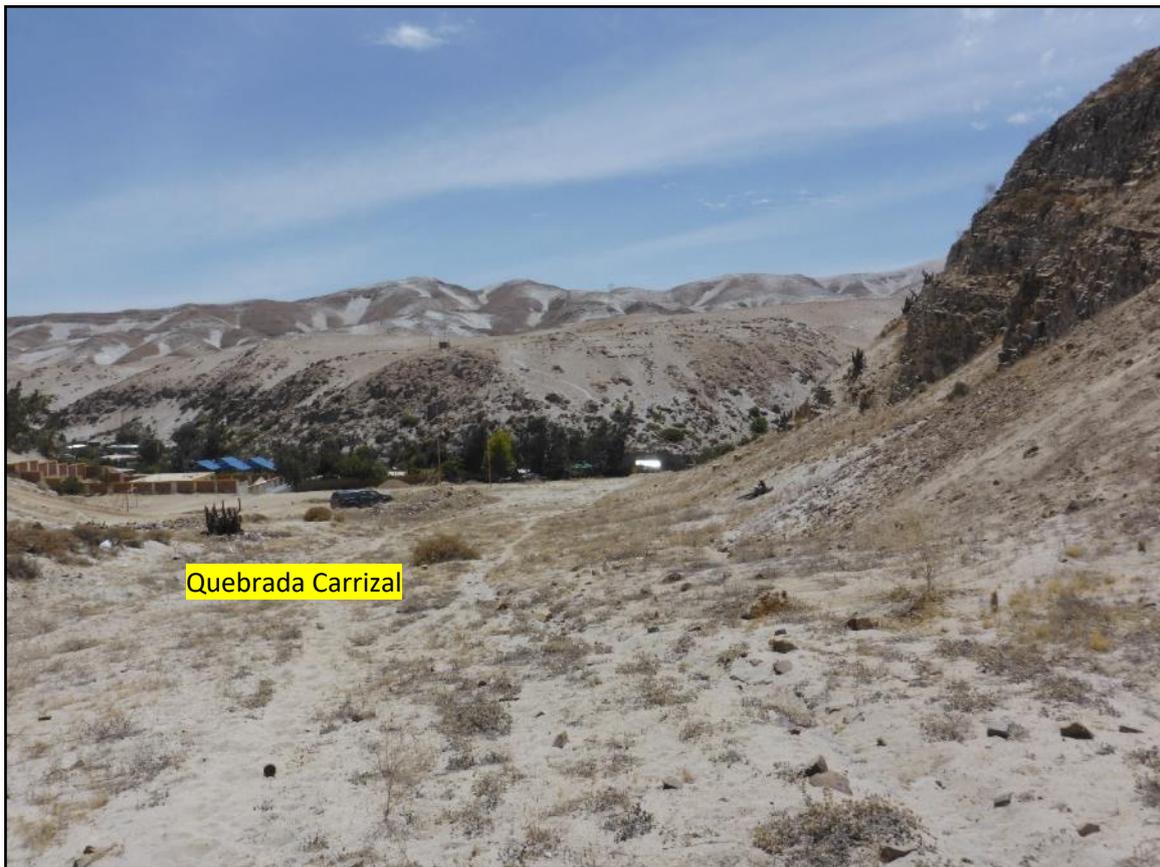
Figura 22. Quebrada carrizal, en la zona urbana de Yalaque.

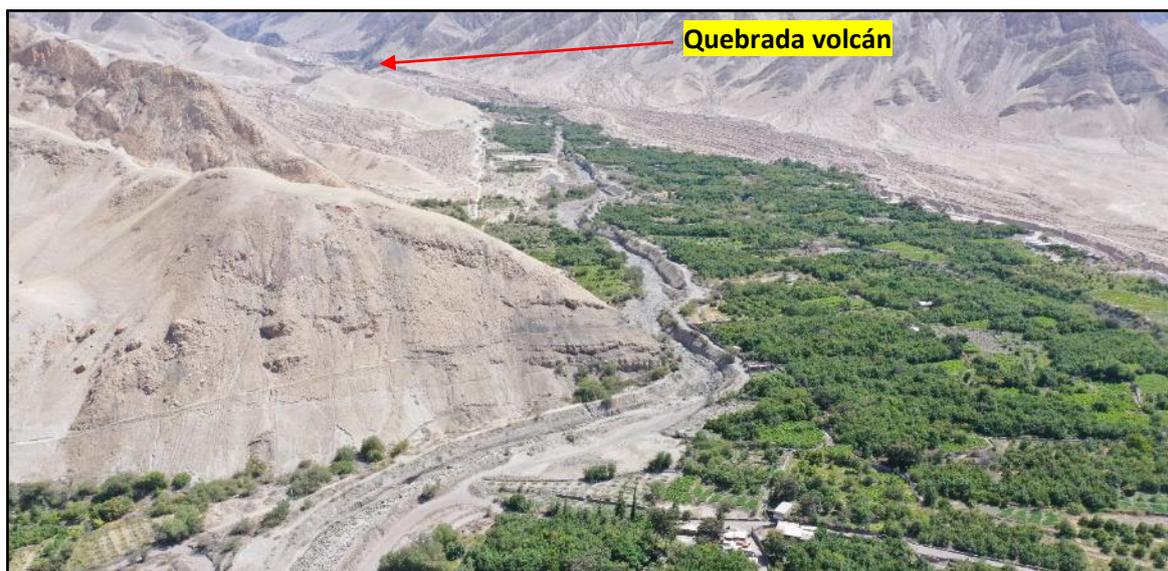
El cauce de la quebrada El Volcán en su recorrido desciende cerca de la zona urbana de Quinistaquillas y Chimpapampa, además, cruza una amplia zona agrícola (figura 23). En el sector las laderas se encuentran cubiertas por potentes depósitos no consolidados de caída de lapilli pómez y depósitos de corrientes de densidades piroclásticas (PDC) (figura 24), originados por el colapso de la columna eruptiva de la erupción de 1600 d.C. del volcán Huaynaputina (anexo 1 - mapa 8).

Figura 23. Quebrada El Volcán en Quinistaquillas

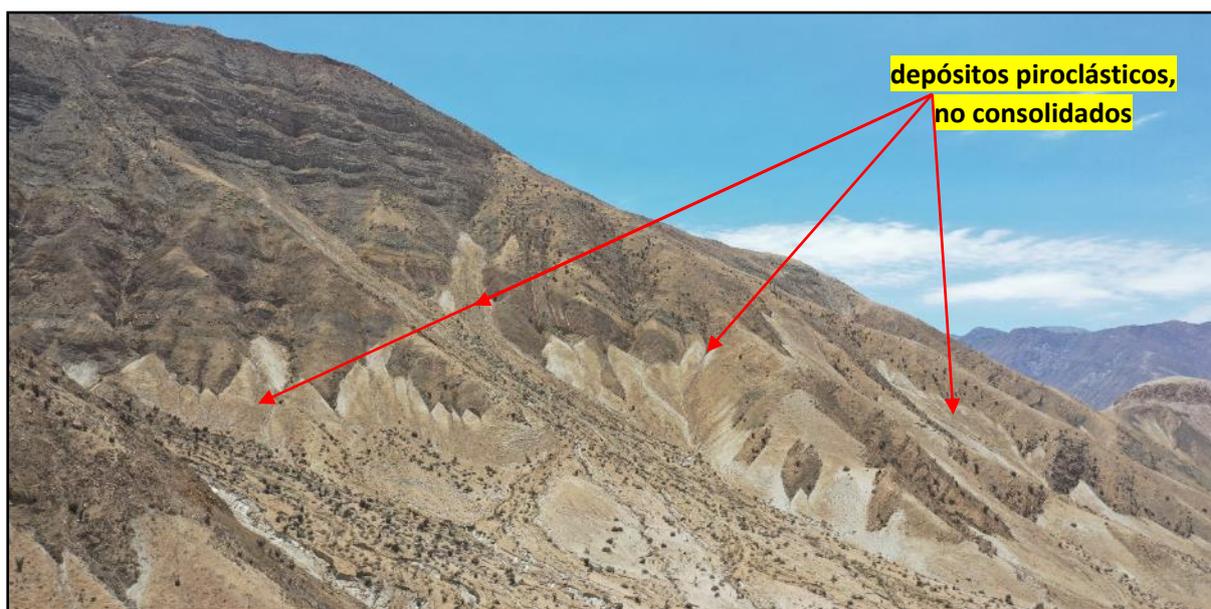
Figura 24. Depósitos piroclásticos de la erupción de 1600 d.C. del volcán Huaynaputina.

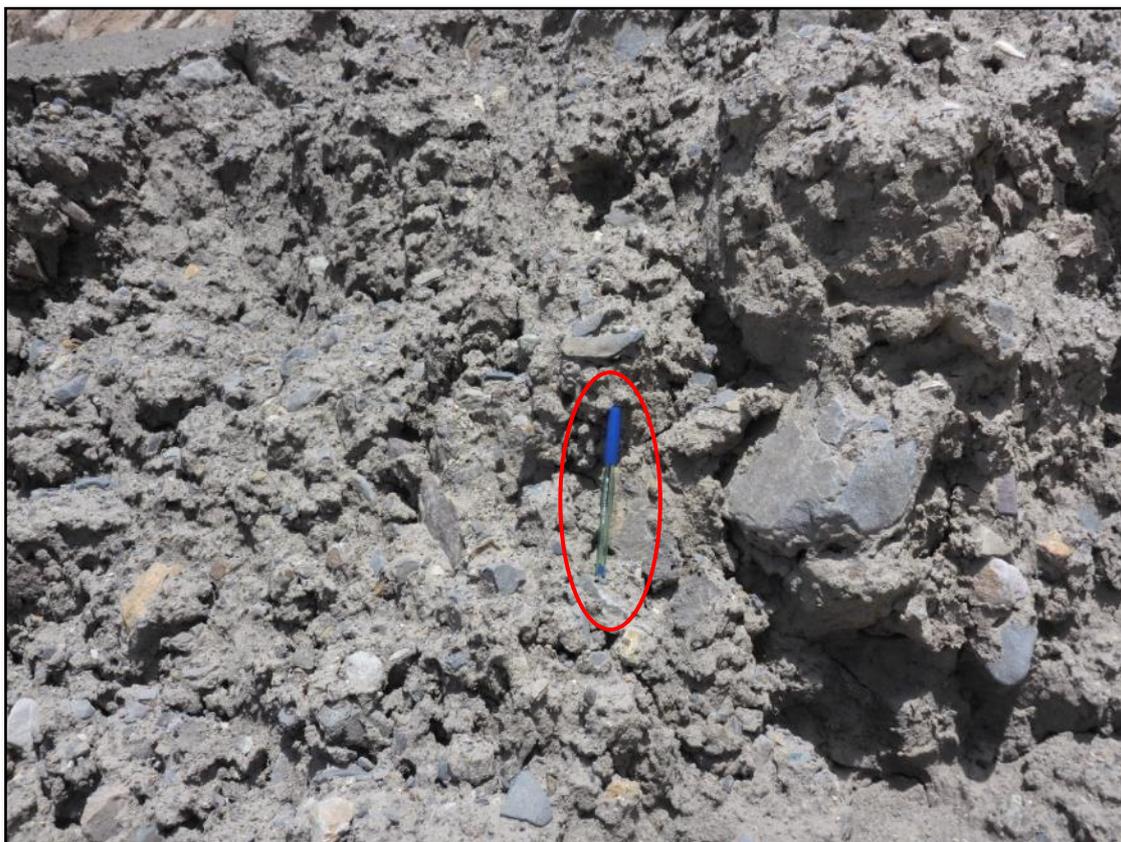
El depósito se caracteriza por ser de color gris oscuro, es masivo, está ligeramente compactado y presenta una superficie ligeramente rugosa. La matriz es limo-arcillosa, rica en vesículas de diámetro menores al milímetro. Los bloques poseen litología heterogénea, conformado por lavas, bloques de domo, pómez, fragmentos hidrotermalizados y en menor porcentaje se encuentran fragmentos de rocas del sustrato sedimentario, principalmente areniscas cuarzosas, cuarcitas y lutitas

Figura 25.26 Depósitos de lahares de la quebrada El Volcán.
(Coordenadas UTM WGS84 301294 E, 8150434 N).

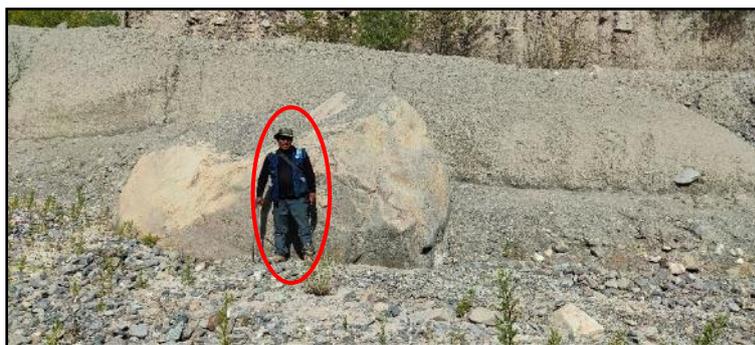
Figura 27. Bloques métricos arrastrados por el lahar en la quebrada Volcán.
(Coordenadas UTM WGS84 301296 E, 8148768 N).

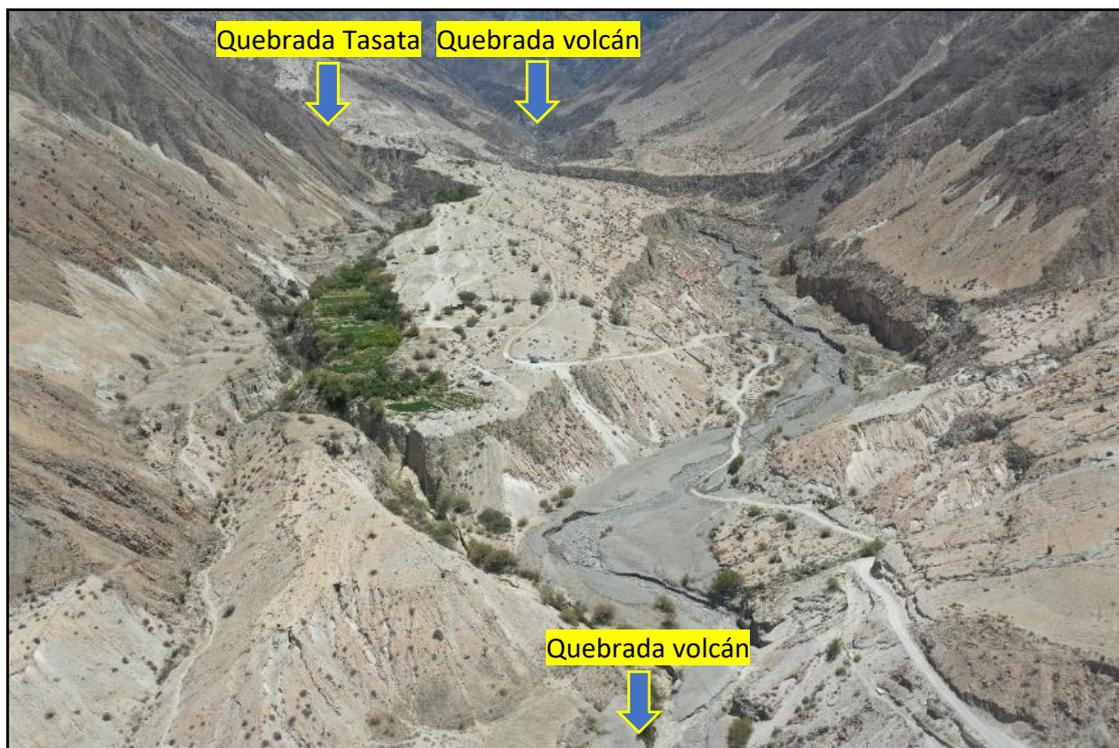
La quebrada El Volcán tiene un afluente principal que es la quebrada Tasata, el cual nace a una altitud de 3380 m s.n.m. y posee un recorrido de 6.3 km desde su origen hasta su confluencia.

Figura 28. Confluencia de la quebrada Tasata y la quebrada El Volcán.

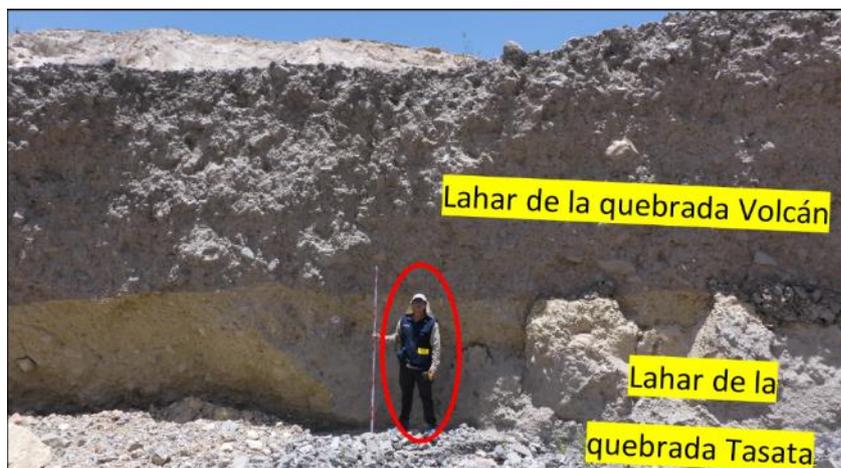
El depósito se caracteriza por ser de color beige claro, es masivo, está ligeramente compactado y presenta una superficie ligeramente rugosa. La matriz es limo-arcillosa, rica en vesículas de diámetro menores al milímetro. Los bloques poseen litología heterogénea, conformado por lavas, bloques de domo, pómez, fragmentos hidrotermalizados y se encuentran fragmentos de rocas del sustrato sedimentario, principalmente areniscas cuarzosas, cuarcitas y lutitas.

Figura 29. Depósitos de lahares de la quebrada Tasata. (Coordenadas UTM WGS84 301298 E, 8150400N).

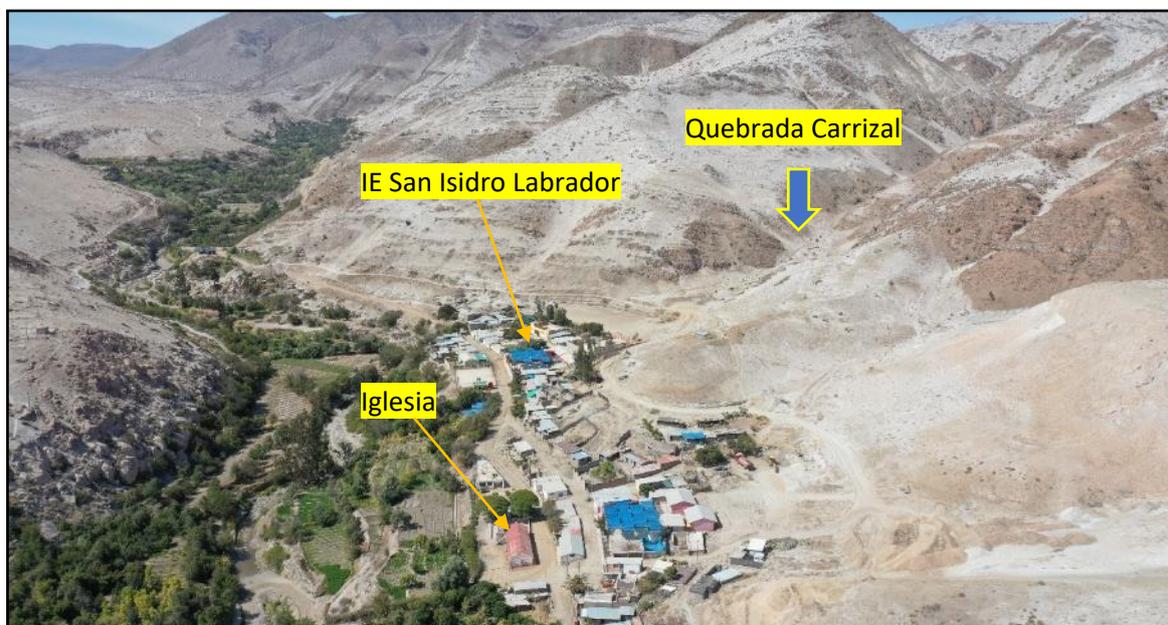
Figura 30. Infraestructura en Yalaque.

Las infraestructuras que podrían ser dañadas por un eventual flujo de detritos en el centro poblado Yalaque, son: la institución educativa San Isidro Labrador, la institución educativa Inicial 271, la iglesia de centro poblado, y las viviendas de la zona urbana de Yalaque. Todos ellos están en el cauce de las quebradas que descienden desde la parte alta (figura 30).

La quebrada Pampa Blanca ubicado en coordenadas UTM WGS84 260743 E, 8143264 N, también podría ser afectada por flujos de detritos (lahares), debido a que no cuenta con un cauce definido al entrar a la zona urbana.

Tanto en la quebrada Pecon y Pampa Blanca se aprecia abundante material suelto en las laderas como en el cauce de las quebradas. Estas podrían ser incorporadas fácilmente en un flujo de detritos (lahares).

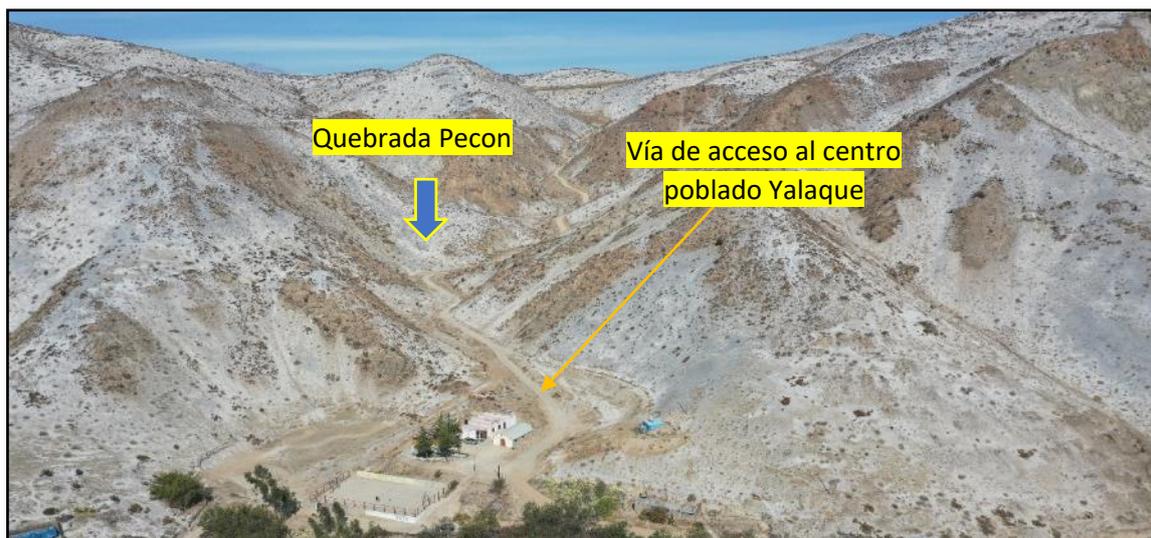
Figura 31. Quebrada Pecon. (Coordenadas UTM WGS84 261550E, 8146149N).

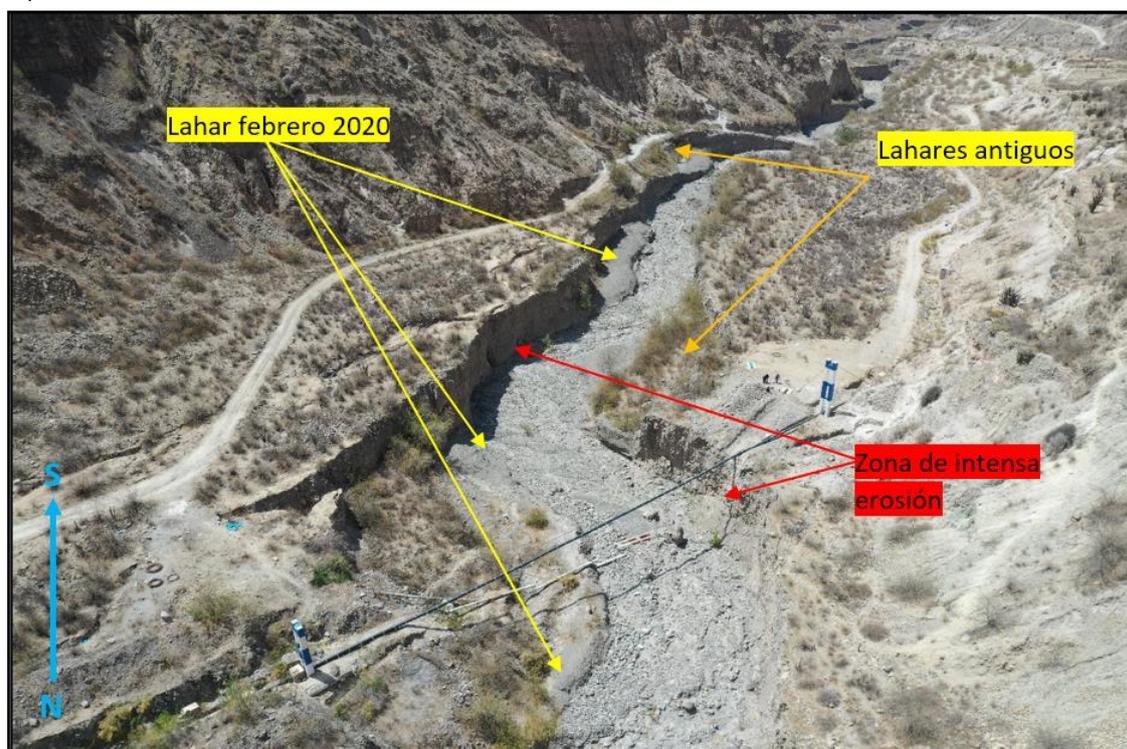
En la quebrada El Volcán, las infraestructuras que podrían ser dañadas por un eventual flujo de detritos son: Canales de agua, pases aéreos de tuberías, trochas carrozables, área de cultivo y viviendas que se encuentran cerca del cauce de la quebrada (figuras 32, 33, 34, 35 y 36)

Figura 32. Pase aéreo de tubería en la quebrada El Volcán. (Coordenadas UTM WGS84 301319E, 8153128N).
