Informe Técnico N° A7212

EVALUACIÓN DE PELIGROS GEOLÓGICOS POR FLUJO DE DETRITOS (LAHARES) EN EL CENTRO POBLADO YALAUQUE Y EN LA QUEBRADA EL VOLCÁN

Departamento Moquegua
Provincia General Sánchez Cerro
Distritos La Capilla y Quinistaquillas

Elaborado por la Dirección de
Geología Ambiental y Riesgo
Geológico del INGEMMET

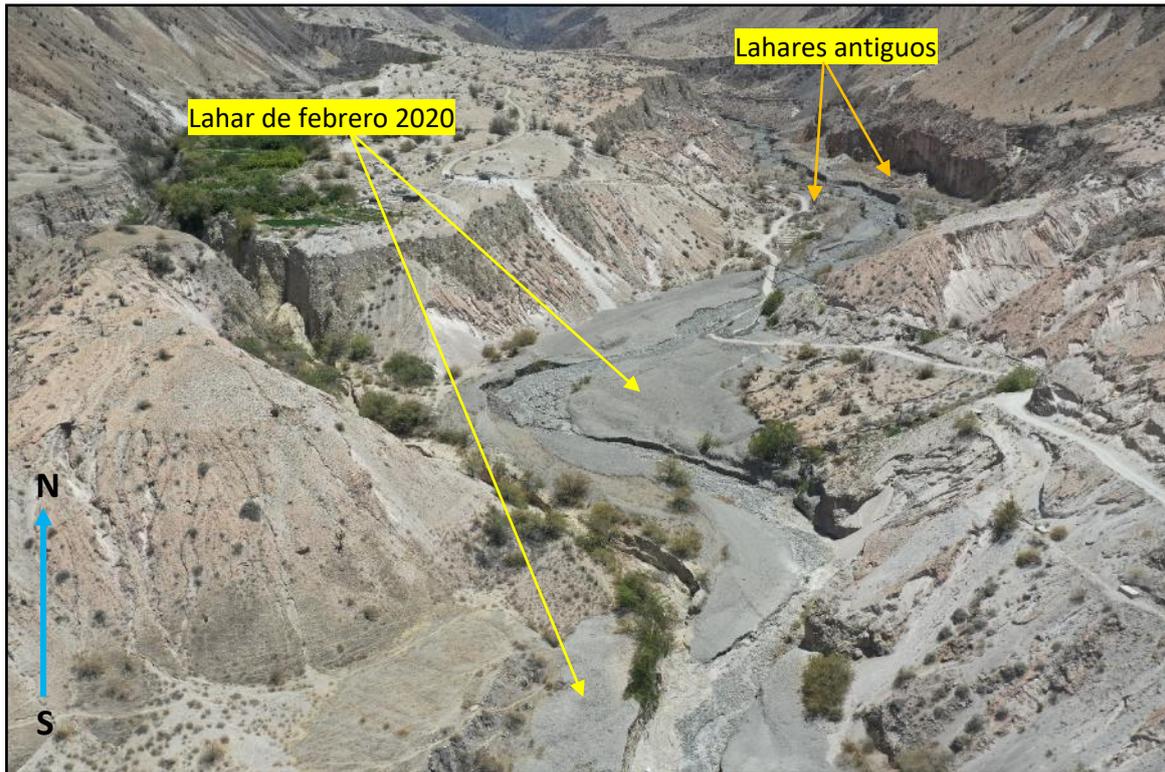
En la quebrada El Volcán, las infraestructuras que podrían ser dañadas por un eventual flujo de detritos son: Canales de agua, pases aéreos de tuberías, trochas carrozables, área de cultivo y viviendas que se encuentran cerca del cauce de la quebrada (figuras 32, 33, 34, 35 y 36)

Figura 33. Carretera carrozable hacia el pase aéreo de tubería del punto anterior, en la quebrada El Volcán. (Coordenadas UTM WGS84 301400E, 8150487N).

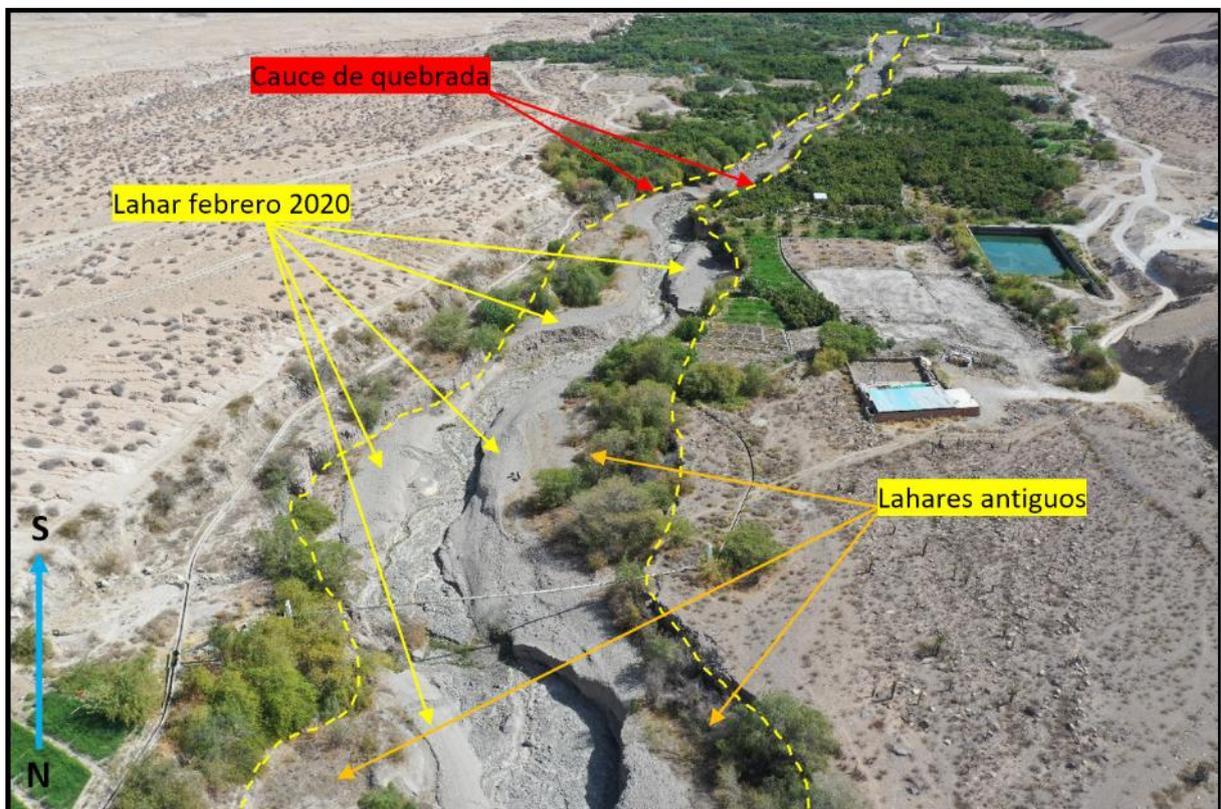
Figura 34. Pase aéreo de tubería en la quebrada El Volcán. (Coordenadas UTM WGS84 301279E, 8148816N).

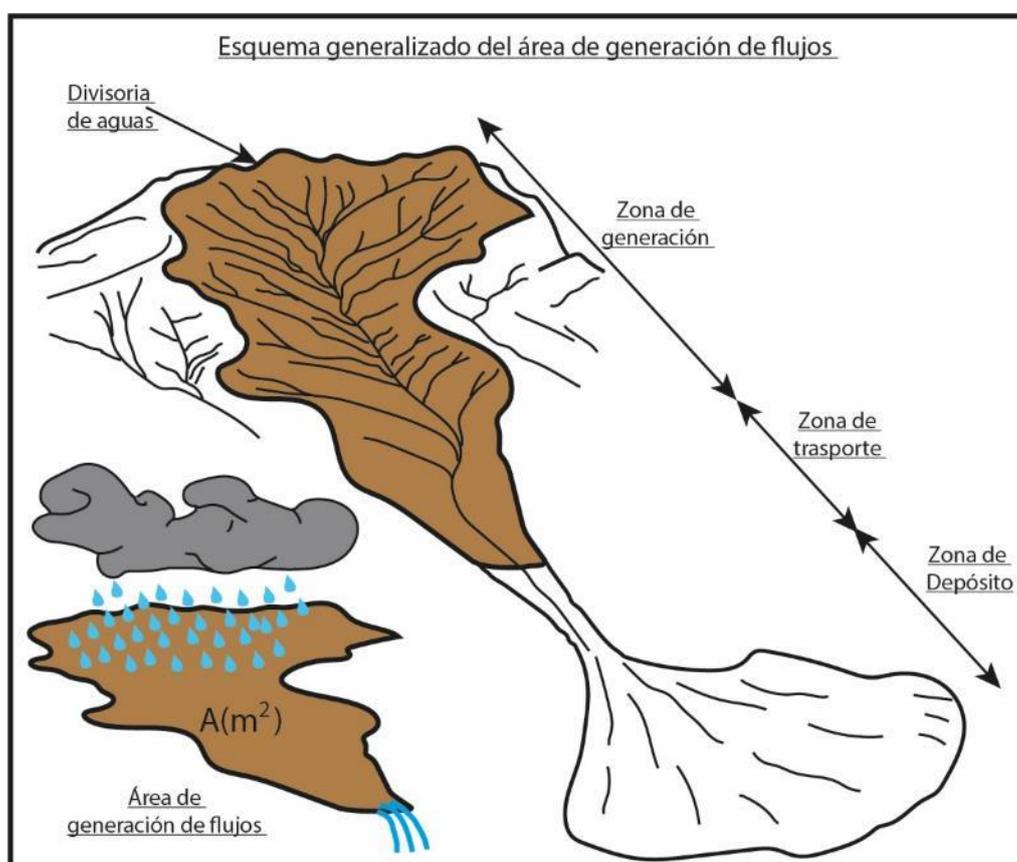
El volumen de agua involucrado depende directamente de la precipitación de lluvias expresado en P (mm) y el área de la zona de generación de flujo representado como A (m²), (figura 37), cuyo límite horizontal está dado por el divortium aquarum o línea divisoria de aguas, la cual es una línea imaginaria que traza la separación entre dos vertientes o cuencas fluviales limítrofes (Casaverde, 2011); mientras que el límite vertical está representado por zonación dada por Bateman et al., (2006).

Figura 37. Esquema generalizado del área de generación de un flujo de detritos y lahares secundarios (Soncco., et al 2021).

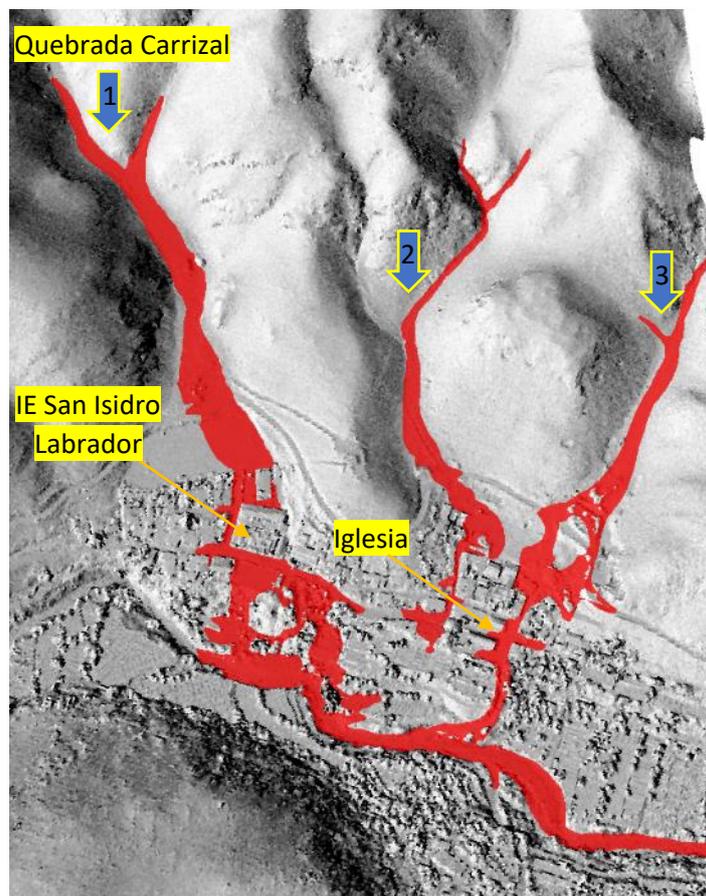
De acuerdo con los resultados de la simulación para futuros flujos de detritos (lahares) en las quebradas que descienden en Yalaque, se muestran las zonas que podrían ser afectadas, para un escenario de precipitación de 25 mm (figuras 38 y 39), (mapa 9).

Figura 38. Simulación de flujos de detritos (lahares) en el centro poblado de Yalaque

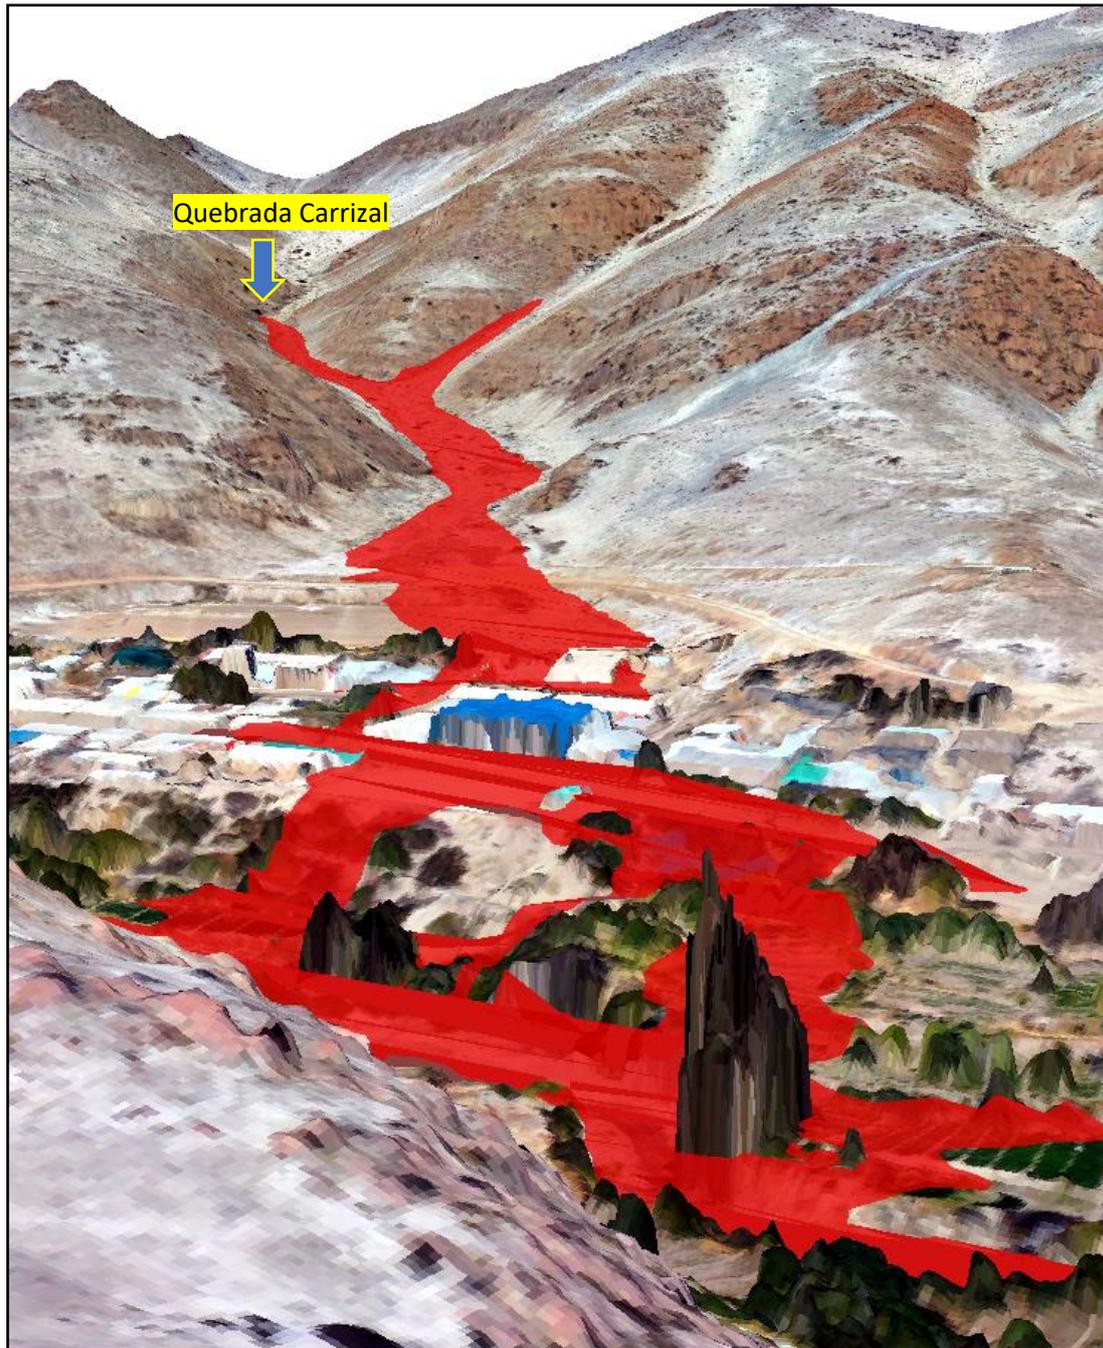
Figura 39. Simulación de flujos de detritos (lahares) en la quebrada Carrizal.

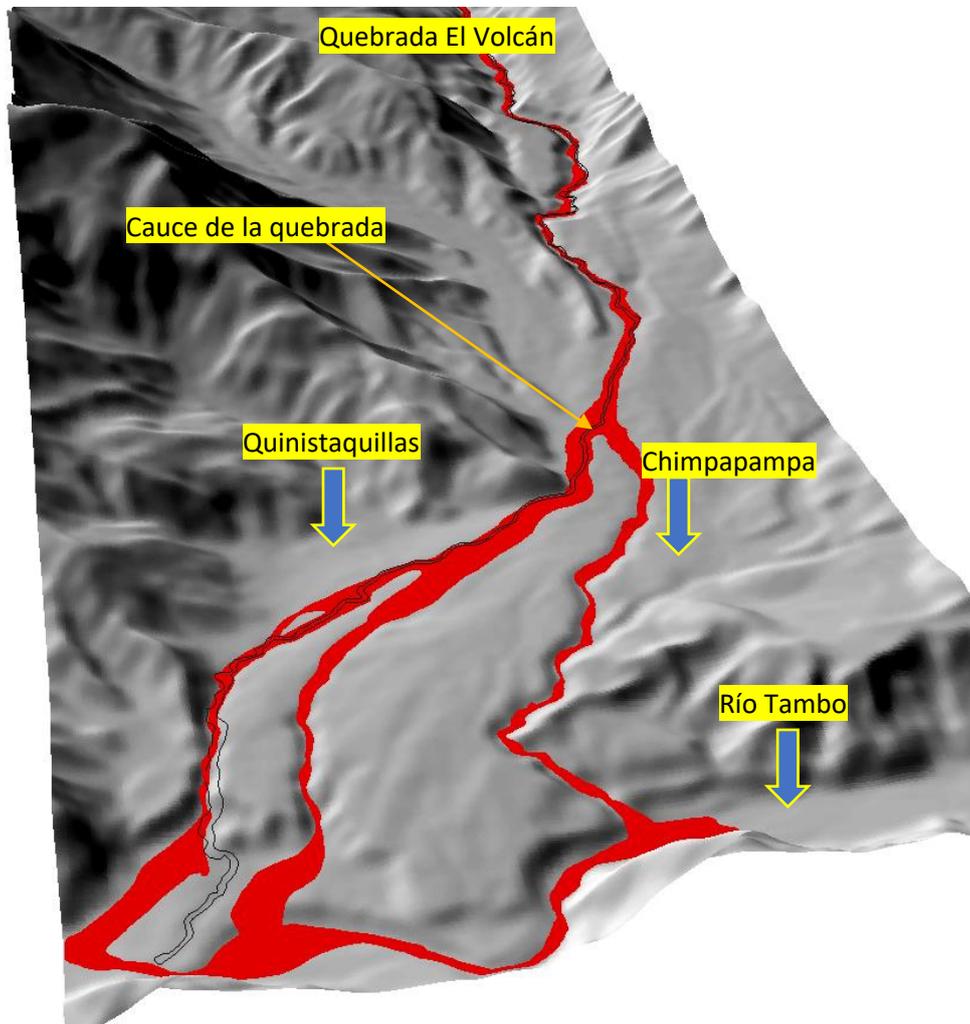
De acuerdo con los resultados de la simulación para futuros flujos de detritos (lahares) en las quebradas Volcán en el distrito de Quinistaquillas, se muestran las zonas que podrían se afectadas, para un escenario de precipitación de 25 mm (figura 40), (anexo 1 - mapa 10).

Figura 40. Simulación de flujos de detritos (lahares) en la quebrada El Volcán.
