**FICHA TÉCNICA REFERENCIAL DE IDENTIFICACIÓN DE PUNTO CRÍTICO, EN EL SECTOR PUENTE OQUENDO-PUENTE PALCA, DISTRITO DE SAN MIGUEL DE ACOS, PROVINCIA DE HUARAL, DEPARTAMENTO DE LIMA**

PROPUESTA: LIMPIEZA, DESCOLMATACIÓN Y CONFORMACIÓN DE DIQUE CON MATERIAL PROPIO, EN AMBAS MARGENES DEL RÍO CARAC, SECTOR PUENTE OQUENDO-PUENTE PALCA, DISTRITO DE SAN MIGUEL DE ACOS, PROVINCIA DE HUARAL, DEPARTAMENTO DE LIMA

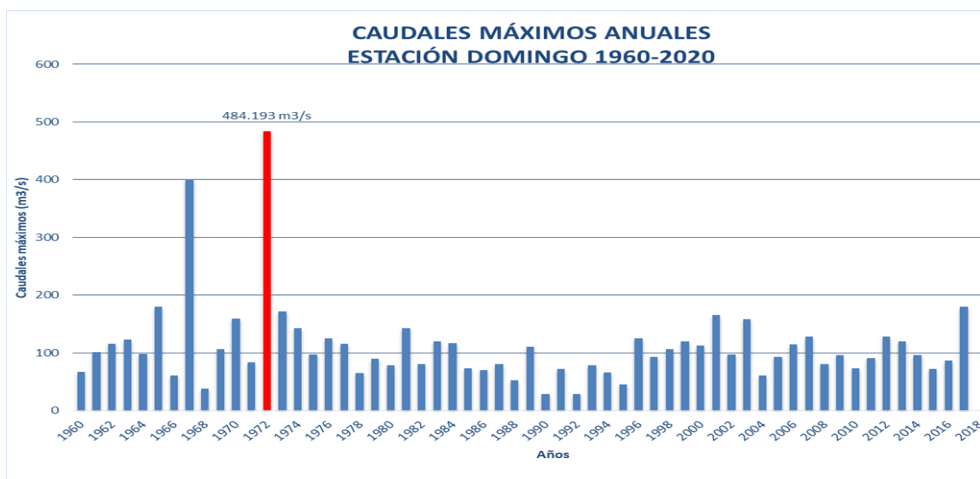
FUENTE: ESTACION HIDROMETRICA SANTO DOMINGO

caudales de diseño, se ha llevado a cabo a través del análisis estadístico del registro de caudales máximos instantáneos en la Estación de aforo Santo Domingo cuya operación está a cargo del SENAMHI. El análisis de estos datos ha permitido construir un modelo estadístico, a través de la distribución de los datos, que permite reproducir los valores observados en la estación de aforo, y en consecuencia nos permite proyectar caudales de diseño para diferentes periodos de retorno con cierta probabilidad de no excedencia; Cabe precisar que el caudal máximo para el año 2017 registrado en la estación Santo Domingo fue de 180 m<sup>3</sup>/s por encima del umbral del río Chancay Huaral que es de 120 m<sup>3</sup>/s.

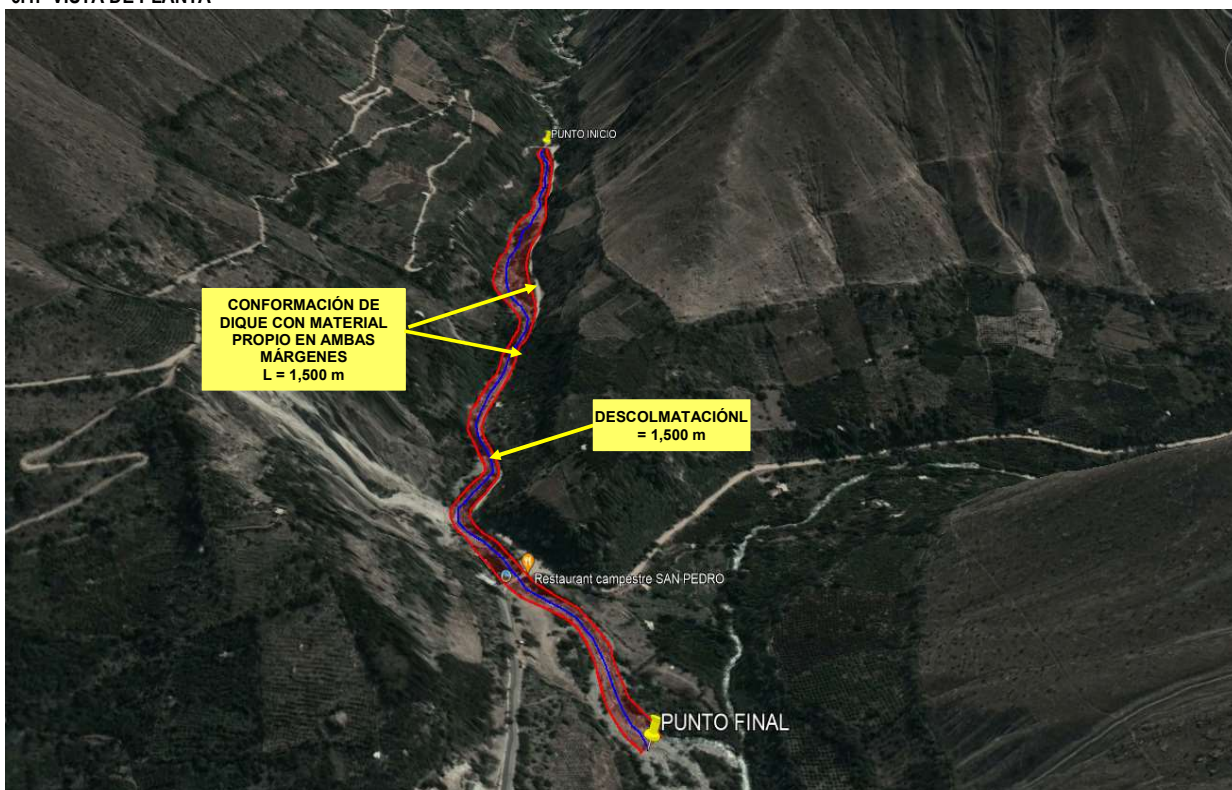
##### 6.1.- VISTA DE PLANTA

- Limpieza y descolmatación del cauce del río Carac en una longitud de 1,500.0 m.
- Conformación de dique con material propio, en ambas márgenes del río Carac en una longitud de 1,500.0 m.

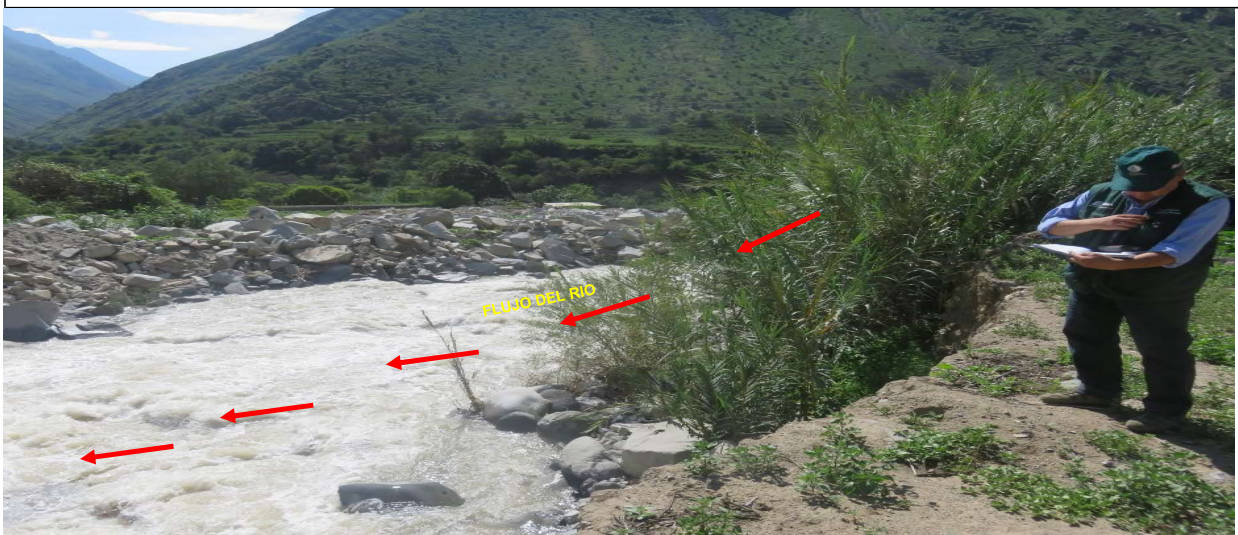
FIGURA N°01: TRAMO CRÍTICO EN EL RÍO CARAC, SECTOR PUENTE OQUENDO-PUENTE PALCA, DISTRITO DE SAN MIGUEL DE ACOS, PROVINCIA DE HUARAL

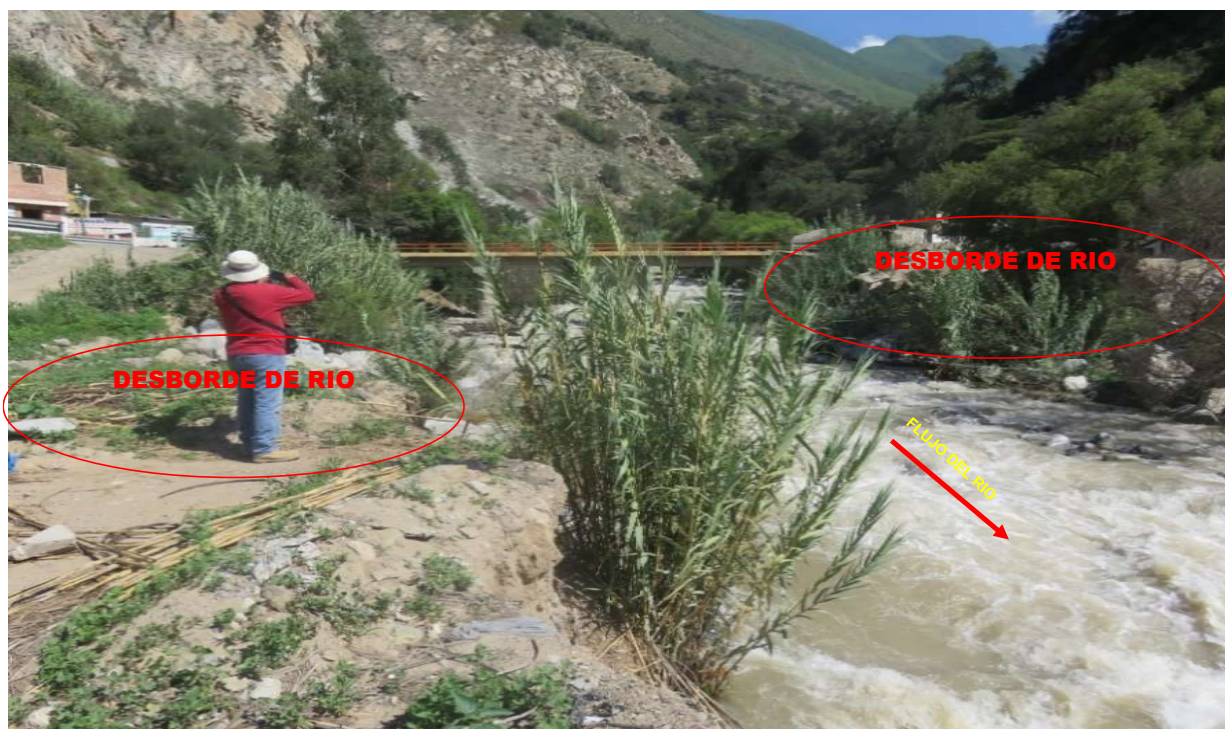
FIGURA N°02: MATERIAL COLMATADO EN EL CAUCE DEL RÍO CARAC, CON UNA PROFUNDIDAD PROMEDIO DE 1.0 M. ESTO PROVOCA QUE DESBORDAMIENTO DEL RÍO SEA MAS INMINENTE.

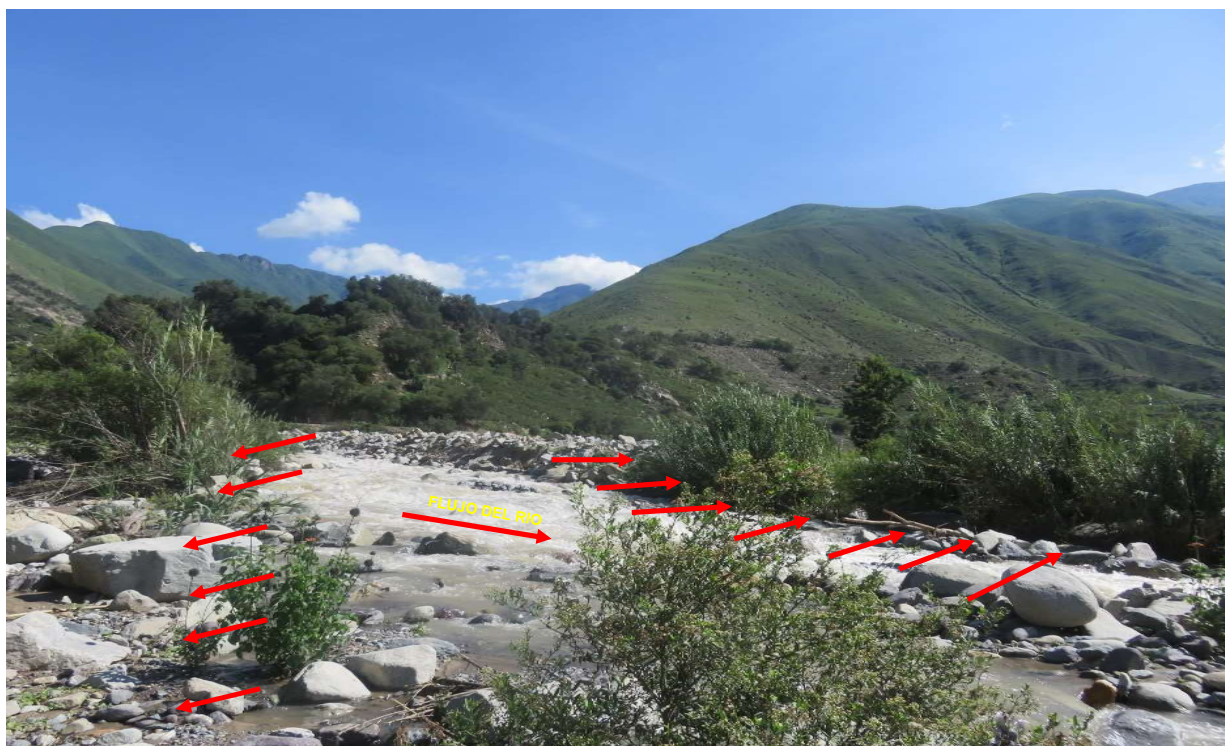
FIGURA N°03: EN LA TEMPORADA DE MAXIMAS AVENIDAS EL RÍO CARAC, SE DESBORDA, POR AMBAS MARGENES, EN EL SECTOR PUENTE OQUENDO-PUENTE PALCA, DISTRITO DE SAN MIGUEL DE ACOS, CUYO TRAMO SE ENCUENTRA COLMATADO Y DESPROTEGIDO.

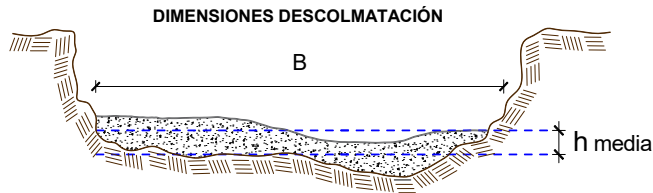
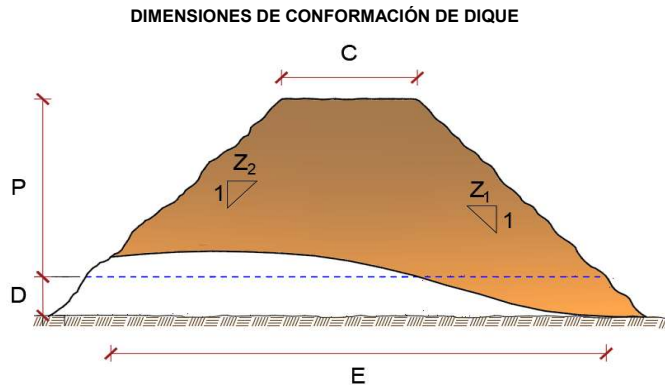
01.02.04	TRAZO, REPLANTEO Y CONTROL TOPOGRAFICO	Mes	0.50				0.50	<b>0.50</b>
<b>1.03</b>	<b>MOVIMIENTO DE TIERRAS</b>							
01.03.01	LIMPIEZA Y DESCOLMATACIÓN DEL CAUCE	m3	1.00	1,500.0	40.00	1.00	60,000.00	<b>60,000.00</b>

01.03.02	CONFORMACIÓN DE DIQUE CON MATERIAL PROPIO	m3	2.00	1,500.0	6.75	2.50	50,625.00	<b>50,625.00</b>
01.03.03	ELIMINACIÓN DE MATERIAL EXCEDENTE	m3	1.00	esp =	15%		10,781.25	<b>10,781.25</b>
