FICHA TÉCNICA REFERENCIAL DE IDENTIFICACIÓN DE PUNTOS CRÍTICOS
EN EL SECTOR BARRIO CARABANCHEL DE LA CIUDAD DE SAN LORENZO, DISTRITO DE BARRANCA,
PROVINCIA DE DATEM DEL MARAÑÓN, DEPARTAMENTO DE LORETO

PROPUESTA: PROTECCIÓN CON GEOBOLSAS EN LA MARGEN IZQUIERDA DEL RÍO MARAÑÓN, SECTOR BARRIO CARABANCHEL, DISTRITO DE BARRANCA, PROVINCIA DE DATEM DEL MARAÑÓN, DEPARTAMENTO DE LORETO

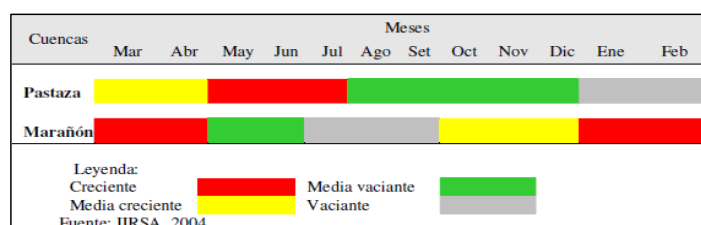
A continuación, se presenta un gráfico elaborado por IIRSA, 2004; sobre el **Régimen Hidrológico de los ríos Pastaza y Marañón**

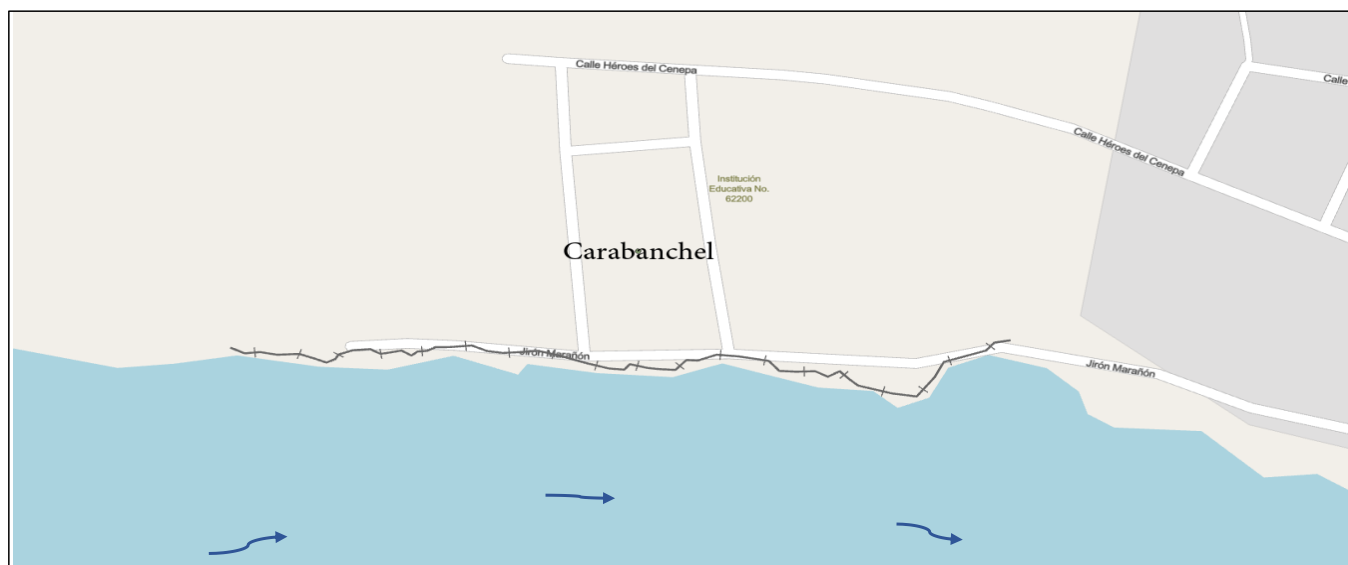
5.1.-VISTA EN PLANTA

- Protección con Geobolsas (Geotextil Tejido de Poliéster de Alta Resistencia), en el margen izquierda del río Maraón injectadas con material propio del cauce, en una longitud de 730 m
- Las dimensiones de cada geobolsa es de 5.0 m de largo, 2.45 m de ancho y 1.0 m de alto, correspondiendo 1460 bolsas en el tramo a intervenir.

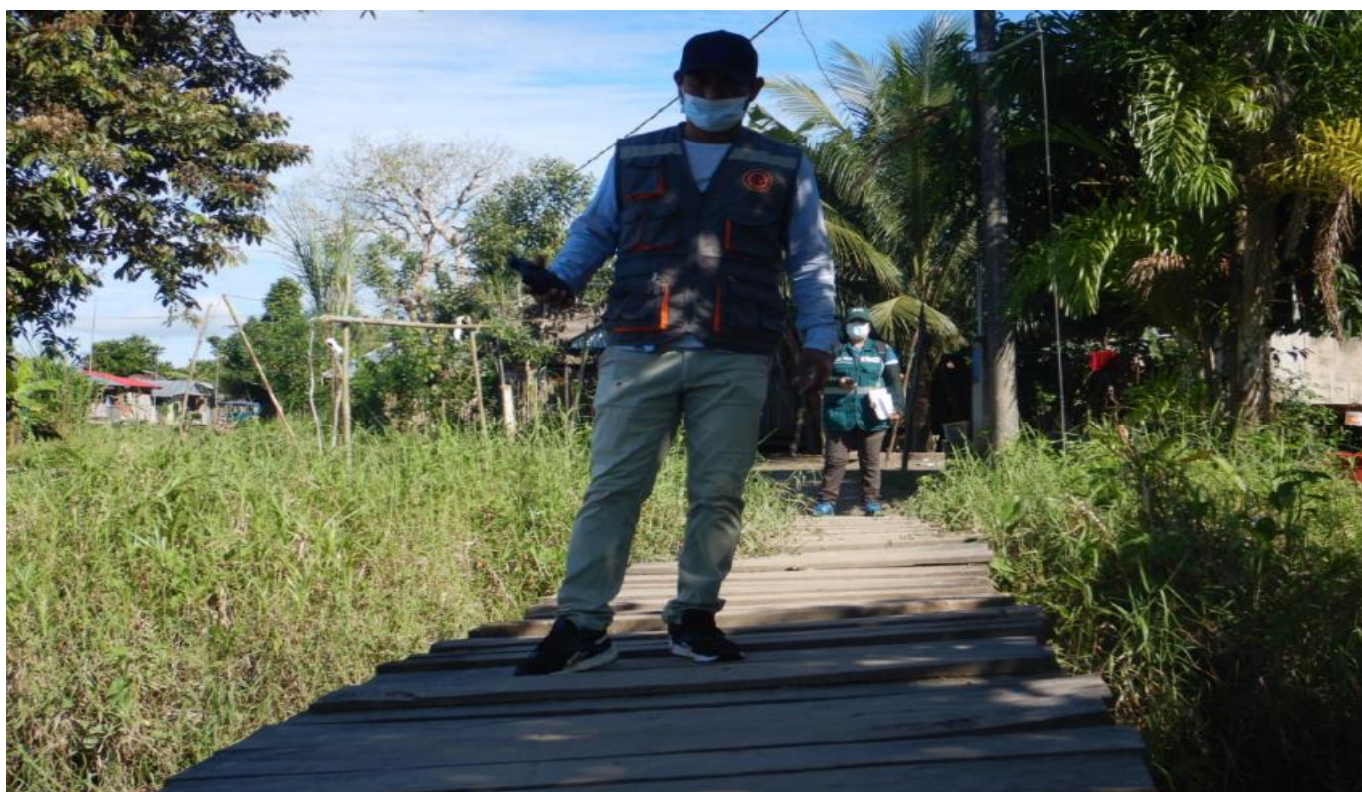
FIGURA N°01: PUENTE DE MADERA QUE CONECTA CON EL BARRIO HUACACHINA, SE AFECTA EN PERIODOS DE INUNDACIÓN, SE REPARA FRECUENTEMENTE.

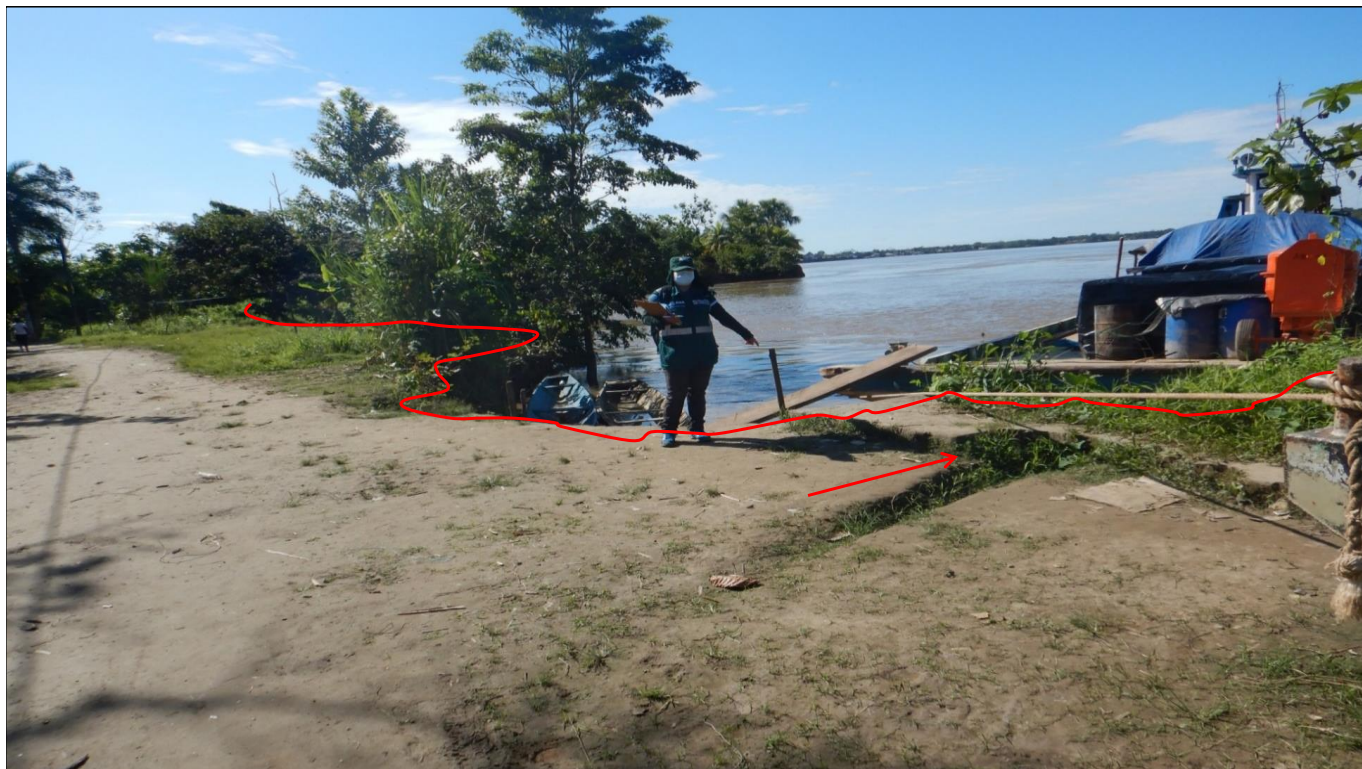
FIGURA N°02: VEREDAS PEATONALES QUE HAN QUEDADO ENTERRADAS O SE PERDIERON POR LA EROSIÓN DEL SUELO EN LA RIBERA.

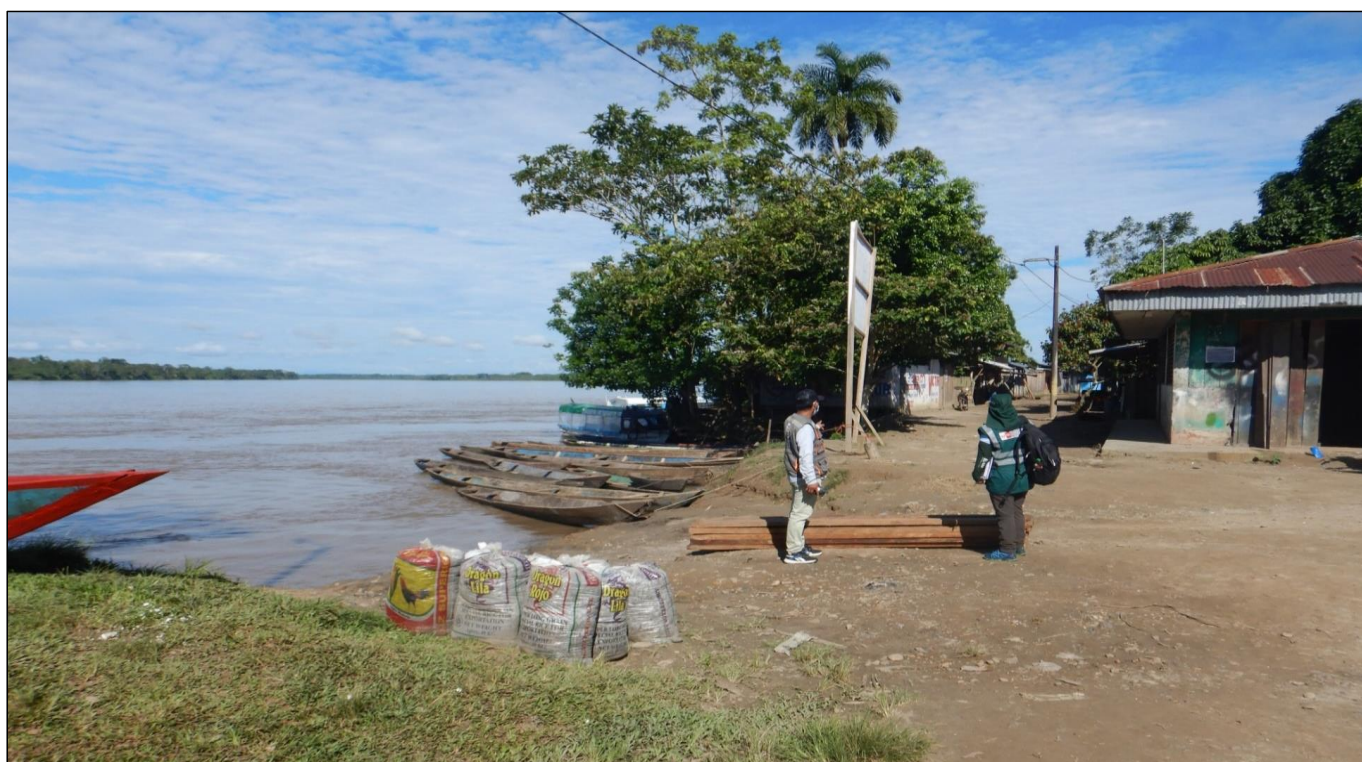
FIGURA N°03: VIVIENDAS FAMILIARES ASENTADAS EN LA ORILLA DEL RÍO, EXPUESTOS A LA INUNDACIÓN Y EROSIÓN DEL SUELO. ESTE TRAMO DE LA RIBERA SE USA COMO EMBARCADERO DE NAVES PEQUEÑAS.

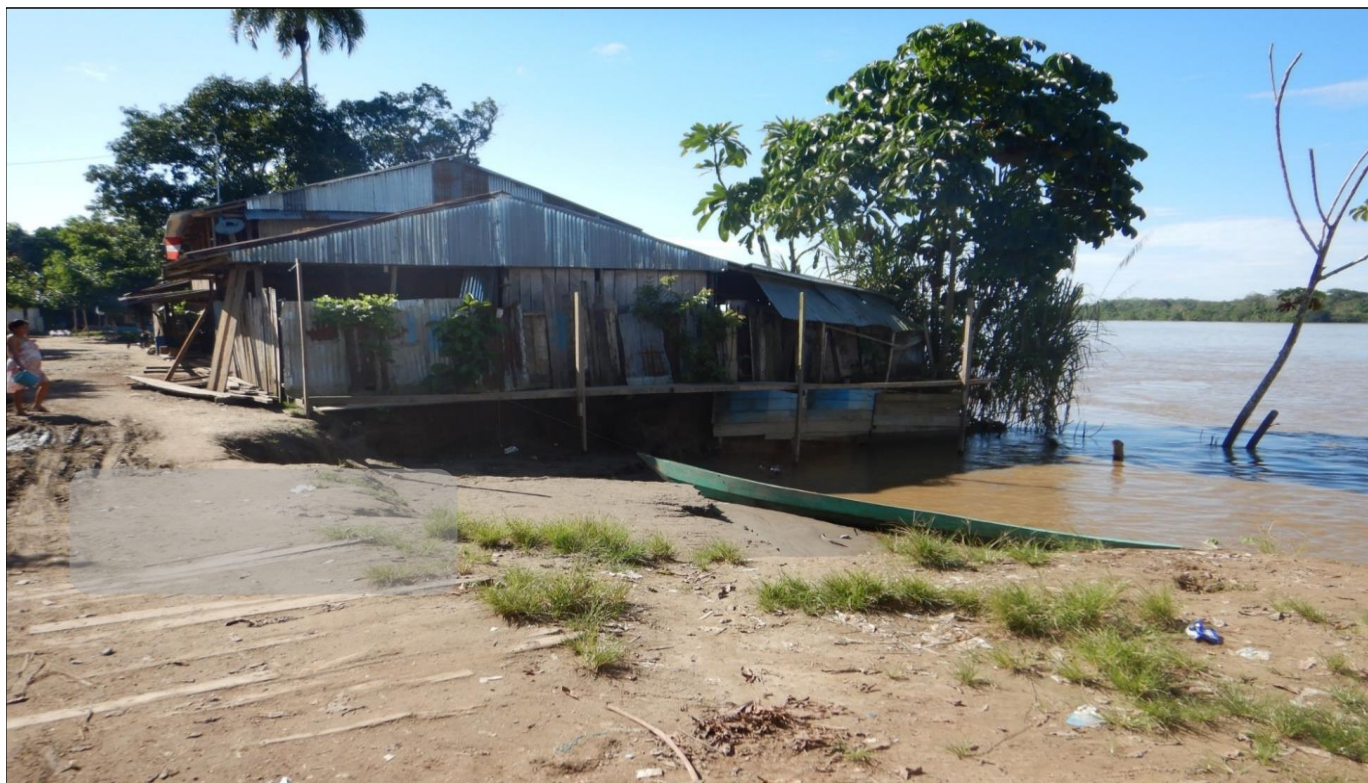
FIGURA N°04: VIVIENDA FAMILIAR CUYA ESTRUCTURA SOPORTADA POR MADEROS OCUPA PARTE DEL CAUCE DEL RÍO MARAÑÓN.

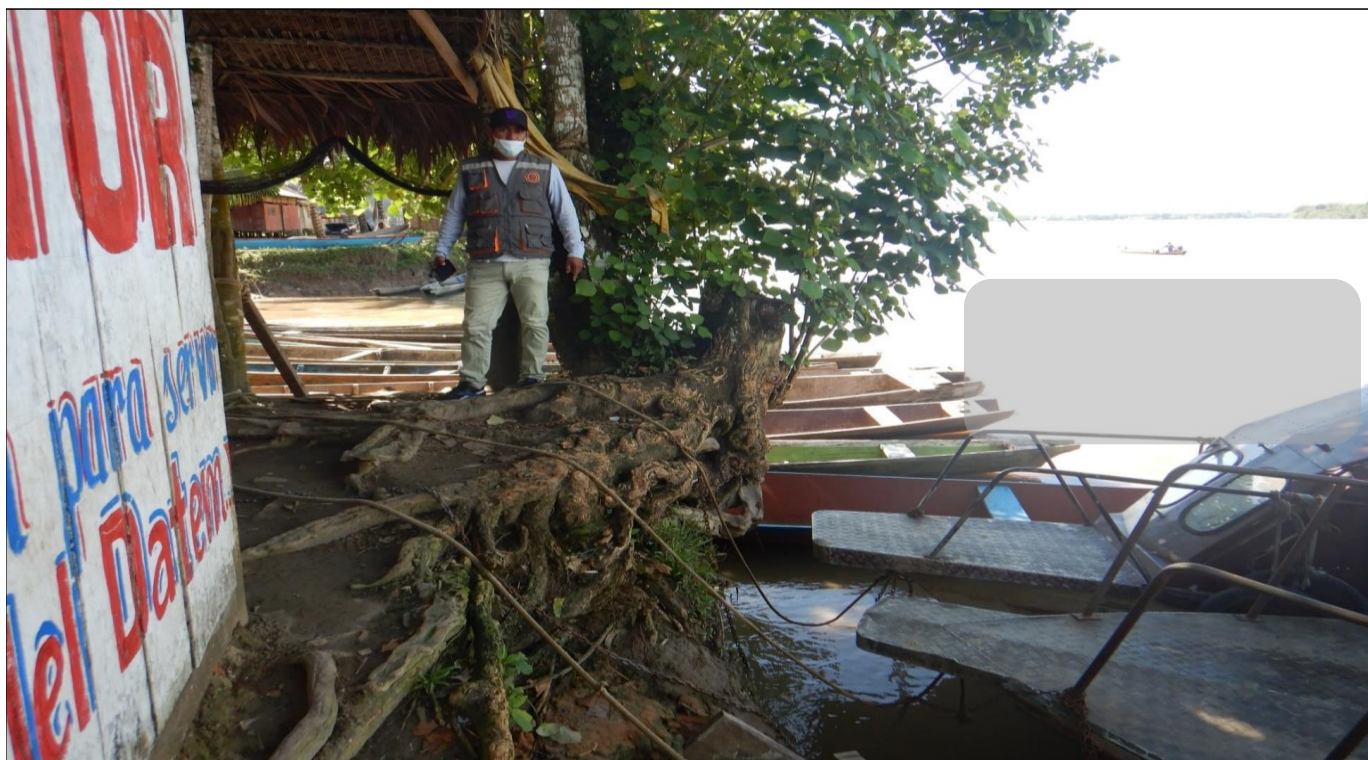
FIGURA N°05: VIVIENDAS FAMILIARES UBICADAS EN LA ORILLA DEL RÍO, SE VEN AFECTADOS EN PERIODOS DE INUNDACIÓN.
