Plan de Prevención y Reducción del Riesgo de Desastres del departamento de Áncash 2023 – 2030

Movimientos en masa, inundación y aluvión

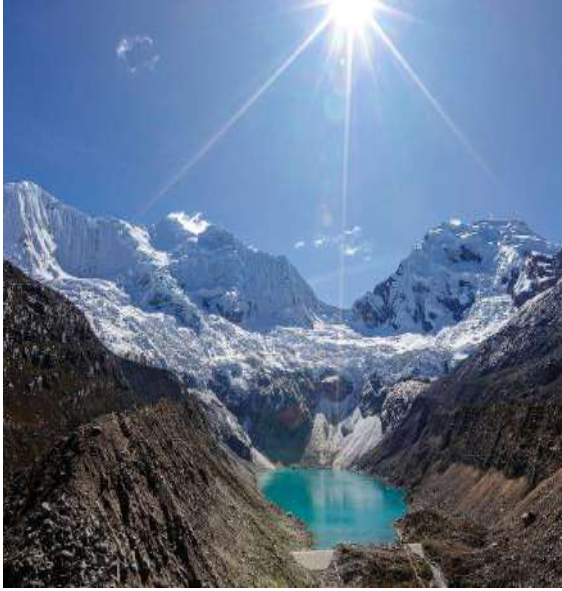
Ancash	Huaraz	Huaraz e Independencia	Quebrada Cojup		
Sector/Zona	Altitud (msnm)	Datum	Coordenadas (UTM)		
Laguna Palcacocha	4,489.34	WGS84	239043 E 8960943 N		
II. DATOS GENERALES					
Accesibilidad (Tiempo, distancia y medio de transporte)	Al N.E. de la ciudad de Huaraz y al Sur del nevado Palcaraju; en la cabecera de la quebrada Cojup, cuyo drenaje final al río Santa es mediante el río Quillcay, que atraviesa la ciudad de Huaraz de Este a Oeste				
Clasificación de Peligro según origen	Fenómeno Natural	x	Inducido		
	Tipo	Aluvión			
Peligro identificado	Descripción				
	En la subcuenca Quillcay se han identificado elementos expuestos como: 27,407 personas, 6,583 viviendas y 68 estructuras de importancia local, ubicados en zonas de niveles de peligro muy alto, alto, medio y bajo, de acuerdo al grado de exposición a un aluvión.

Elementos expuestos	Alameda (1) Alcantarilla (1) Base Militar (1) Berma (10) Bocatoma (1) Boulevard (3) Campo deportivo (7) Canal de conducción (1) Estadio (1) Grifo (3) Institución Educativa (2) Instituciones Estatales (8) Mercado (4) Mirador de Boulevard (2) Muro de contención (1) Parques (5) Puente Madera (1) Puente Peatonal (2) Puente Concreto (12) Tránsito (2)				
Daños/afectación	Población	27,407 personas, 6,583 viviendas			
	Otros:				
III. NIVEL DE PELIGRO	Muy alto	Alto	Medio	Bajo	
	x

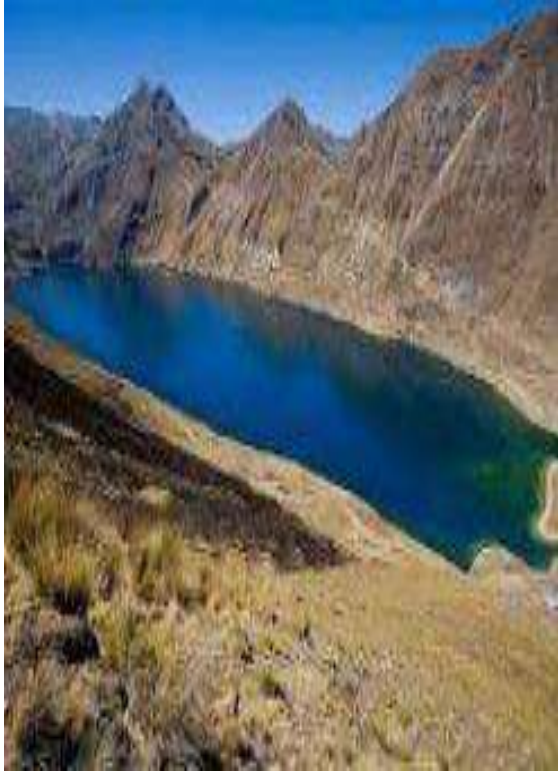
Ancash	Pallasca	Pampas	Pampas		
Sector/Zona	Altitud (msnm)	Datum	Coordenadas (UTM)		
Laguna Pelagatos	3,977	WGS84	191475.35 E 9094961.22 N		
II. DATOS GENERALES					
Accesibilidad (Tiempo, distancia y medio de transporte)	Para disfrutar de esta belleza natural solo basta llegar al Distrito de Pampas, a solo 45 minutos en auto				
Clasificación de Peligro según origen	Fenómeno Natural	x	Inducido		
	Tipo	Aluvión			
Peligro identificado	Descripción				
	El peligro inminente en la quebrada de Pelagatos tiene como factores condicionantes: la geología del terreno, la presencia de la geomorfología y la pendiente; como factores desencadenantes el desembalse de la laguna de Pelagatos por el colapso de la presa, porque tiene serias debilidades estructurales, por la presión hidrostática del agua por un movimiento sísmico

Elementos expuestos	vías de comunicación, viviendas terrenos agrícolas, etc.				
Daños/afectación					
	Otros:				
III. NIVEL DE PELIGRO	Muy alto	Alto	Medio	Bajo	
	X

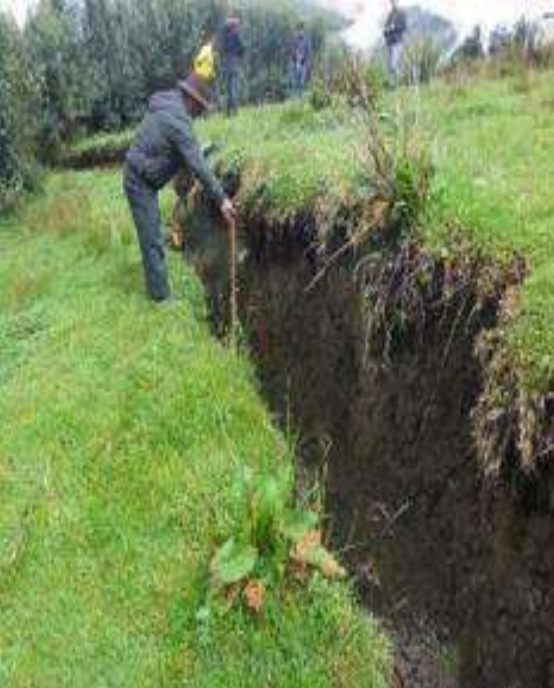
Ancash	Huari	San Pedro de Chaná	Cashapatac		
Sector/Zona	Altitud (msnm)	Datum	Coordenadas (UTM)		
Cashapatac	3,413 m	WGS84	278400 E 8952706 N		
II. DATOS GENERALES					
Accesibilidad (Tiempo, distancia y medio de transporte)	El acceso se realizó por vía terrestre desde la ciudad de Lima, Lima-Chavín de Huántar asfaltada 442 km y 8h 30min, Chavín de Huántar - Cashapatac afirmada 24km 1h 50 min				
Clasificación de Peligro según origen	Fenómeno Natural	x	Inducido		
Peligro identificado	Tipo	deslizamiento			
	Descripción				
	El caserío de Cashapatac, se encuentra asentado sobre el cuerpo de un deslizamiento antiguo que está en proceso de reactivación y está afectando al C.E.I. N°472 y viviendas. Como evidencia tenemos las geoformas de lomeríos en el caserío de Cashapatac, como también árboles inclinados

Elementos expuestos	68 habitantes y 30 viviendas particulares				
Daños/afectación	Otros:				
III. NIVEL DE PELIGRO	Muy alto		Alto	Medio	Bajo
	x

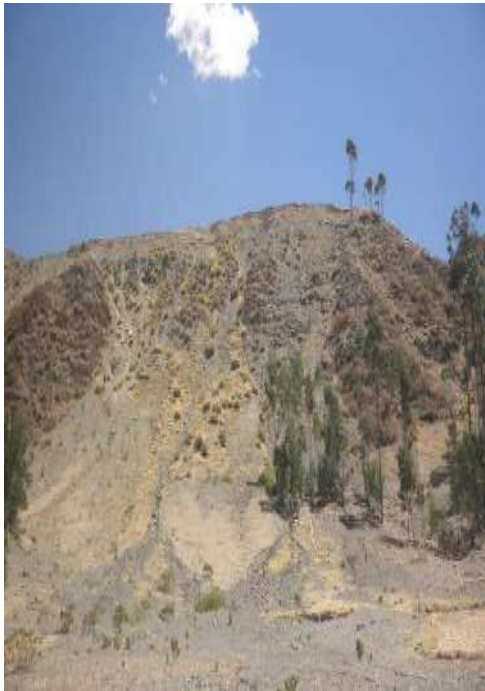
Ancash	Carhuaz	Ataquero	Ñahuimpuquio y Huellap		
Sector/Zona	Altitud (msnm)	Datum	Coordenadas (UTM)		
Ñahuimpuquio y Huellap	3198	WGS84	202246 E 8974303 N		
II. DATOS GENERALES					
Accesibilidad (Tiempo, distancia y medio de transporte)	El acceso de Huaraz a Carhuaz es de 46 min de viaje, es una vía asfaltada de 33,7 km y de Carhuaz a Huellap es de 20 min de viaje, es una vía afirmada de 10,0 km				
Clasificación de Peligro según origen	Fenómeno Natural	x	Inducido		
	Tipo	deslizamiento			
Peligro identificado	Descripción				
	Es un deslizamiento antiguo en proceso de reactivación. El cuerpo del deslizamiento antiguo está conformado por arena, limos y arcillas con fragmentos líticos de contornos angulosos a subangulosos. Corresponde a un deslizamiento rotacional. El cuerpo del deslizamiento presenta irregularidades, en algunos casos formando basculamiento, producto del desplazamiento de la masa inestable. Las precipitaciones pluviales constituyen el factor detonante del evento.

Elementos expuestos	Viviendas: 143 viviendas de las localidades de Ñahuin Puquio y Huellap expuestas a un Riesgo muy alto por el acelerado deslizamiento del cerro Cachus				
Daños/afectación	Otros:	postes de tendido eléctrico, trochas carrozables y terrenos de cultivo.			
III. NIVEL DE PELIGRO	Muy alto	Alto	Medio	Bajo	
	x

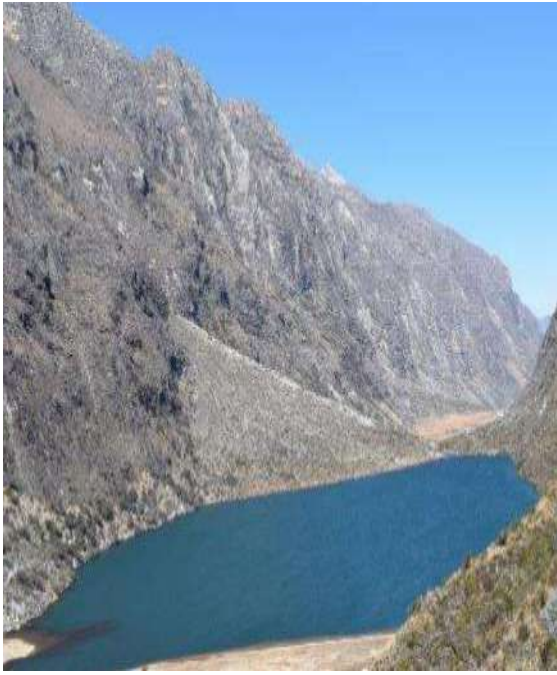
Ancash	Huaylas	Santa Cruz	Santa Cruz		
Sector/Zona	Altitud (msnm)	Datum	Coordenadas (UTM)		
Laguna Hatuncocha	3,957	WGS84	207040 207040		
II. DATOS GENERALES					
Accesibilidad (Tiempo, distancia y medio de transporte)	Las lagunas del ámbito de la Quebrada Santa Cruz se encuentran ubicadas en el distrito de Santa Cruz, a aproximadamente a 70 km de la ciudad de Huaraz, desde el cual se parte por la carretera asfaltada por aproximadamente 01 hora y 15 minutos, para posteriormente llegar a la localidad de Cashapampa, desde donde se parte a pie a la Laguna Hatuncocha.				
Clasificación de Peligro según origen	Fenómeno Natural	x	Inducido		
Peligro identificado	Tipo	Aluvión			
	Descripción				
	Si bien la Laguna Hatuncocha se ha comportado como atenuador de energía de los aluviones ocurridos, y teniendo en cuenta la erosión regresiva del canal de salida podría originar la ruptura del dique en cualquier momento, se ha tomado en cuenta 2 escenarios, el primer escenario crítico se ha considerado el desembalse originado por una avalancha sobre la laguna Arhuayccochoa, que en su trayecto causaría la ruptura del dique y el desembalse de la laguna Hatuncocha

Elementos expuestos	26 viviendas ubicadas en el cauce del aluvión, 2 centrales Hidroeléctricas, ubicadas en el cauce del aluvión, 1 bocatoma ubicada en el cauce del aluvión, 1 canal de irrigación ubicado en el cauce del aluvión				
Daños/afectación	Otros:				
III. NIVEL DE PELIGRO	Muy alto		Alto	Medio	Bajo
	X
