FTR-MC-PREV N° 0133-2025-ANA-AAA-CF-ALA-CHH

PROPUESTA DE LA ACTIVIDAD: LIMPIEZA, DESCOLMATACIÓN Y CONFORMACION DE BORDOS CON MATERIAL PROPIO DEL CAUCE DE LA QUEBRADA LIULI - COLLPA, EN EL SECTOR LIULI-COLLPA, DISTRITO PACARAOS, PROVINCIA HUARAL, DEPARTAMENTO DE LIMA

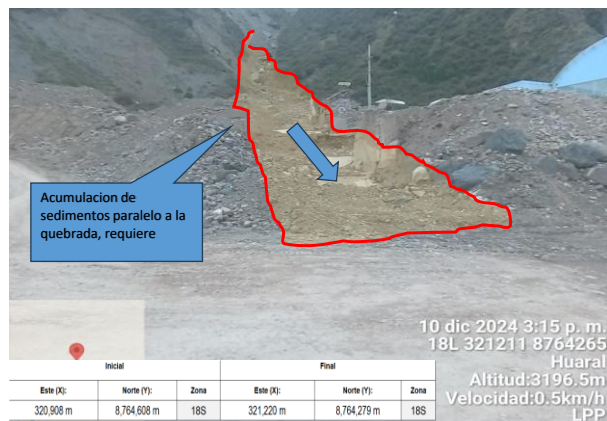
FIGURA N°01: TRAMO CRÍTICO EN LA QUEBRADA LIULI - COLIPA, , DISTRITO DE PACAROS, PROVINCIA DE HUARAL - LIMA.

Velocidad erosiva, durante acumulacion de material de gran tamaño, inicia desborde y erosion de la quebrada liuli izquierda.

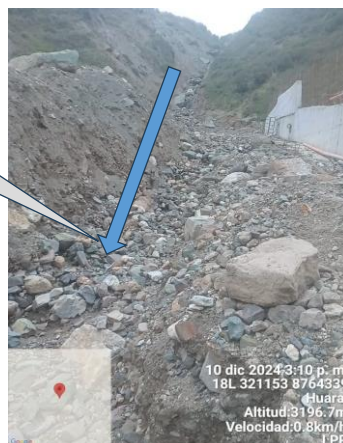
FIGURA N°02: EROSION Y ACOMULACION DE PIDERAS Y SEDIMENTOS EN EL MARGEN DERECHA DE LA QUEBRADA LIULI.
