FICHA TÉCNICA REFERENCIAL DE PUNTO CRÍTICO PARA EL MANTENIMIENTO DE CAUCE, EN EL SECTOR PISQUILLO - ORCÓN, DISTRITO AUCALLAMA, PROVINCIA HUARAL, DEPARTAMENTO DE LIMA

FTR-MC-PREV N° 0256-2025-ANA-AAA.CF-ALA.CHH

PROPUESTA DE LA ACTIVIDAD: LIMPIEZA, DESCOLMATACIÓN Y CONFORMACION DE BORDOS CON MATERIAL PROPIO DEL CAUCE DE LA QDA PISQUILLO ORCÓN, SECTOR PISQUILLO - ORCÓN, DISTRITO AUCALLAMA, PROVINCIA HUARAL, DEPARTAMENTO DE LIMA.

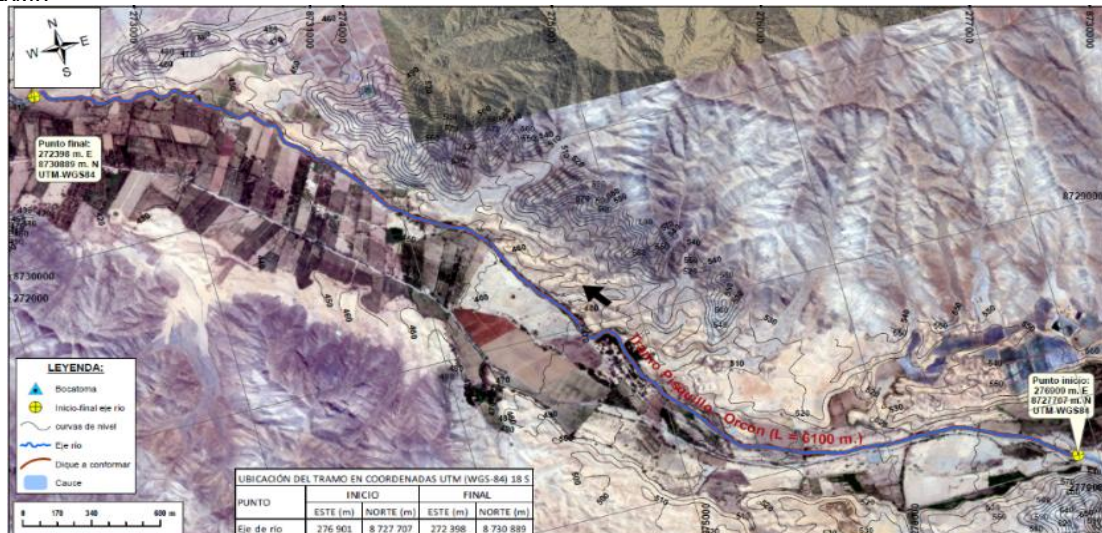
4.-ESQUEMA DE PROPUESTA TÉCNICA:

VISTA DE PERFIL

SECCIÓN TÍPICA DEL RÍO A DESCOLMATAR

VISTA DE PLANTA

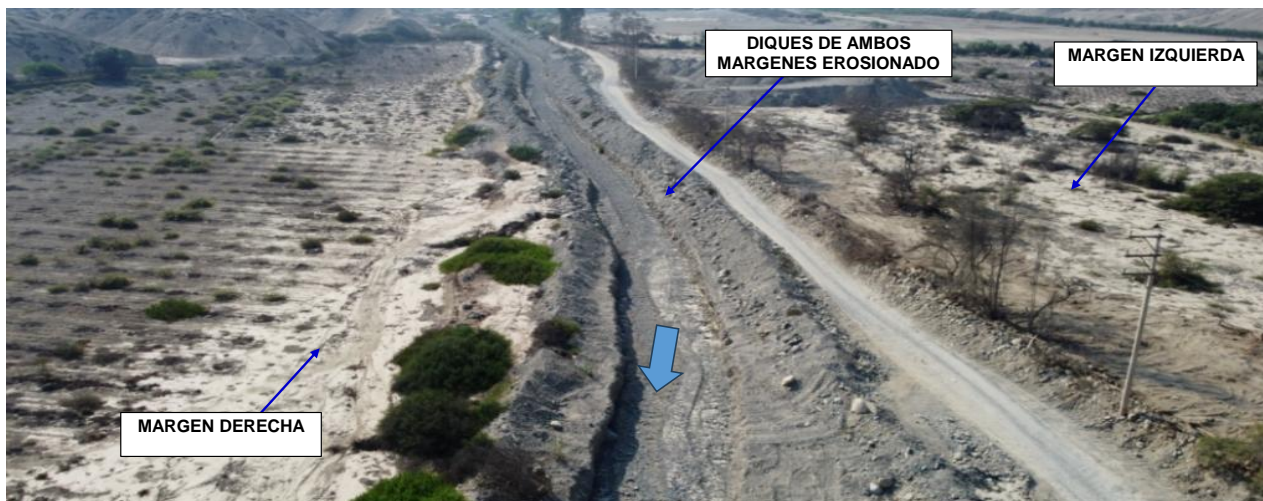
FIGURA N°01: QUEBRADA PISQUILLO ORCÓN, CUYOS DIQUES EN AMBOS LADOS DEL CAUCE SE ENCUENTRA EN ESTADO DE EROSION AVANZADA, CON DESBORDE HACIA AMBOS LADOS, CAUCE COLMATADO Y A LA MARGEN IZQUIERDA DE RIO TROCHA CARROZABLE

Tipo	Unidad de medida	Cantidad	Descripción de la propuesta	Observaciones
LIMPIEZA Y DESCOLMATACIÓN	km	6.10	Limpieza y descolmatación del cauce de la Qda Pisquillo - Orcón	Cauce colmatado
CONFORMACIÓN DE BORDOS CON MATERIAL PROPIO	Km	12.20	Conformación de bordos con material propio en ambos márgenes de La quebrada	
ELIMINACION DE MATERIAL EXCEDENTE	m3	0.00	Eliminación de material excedente

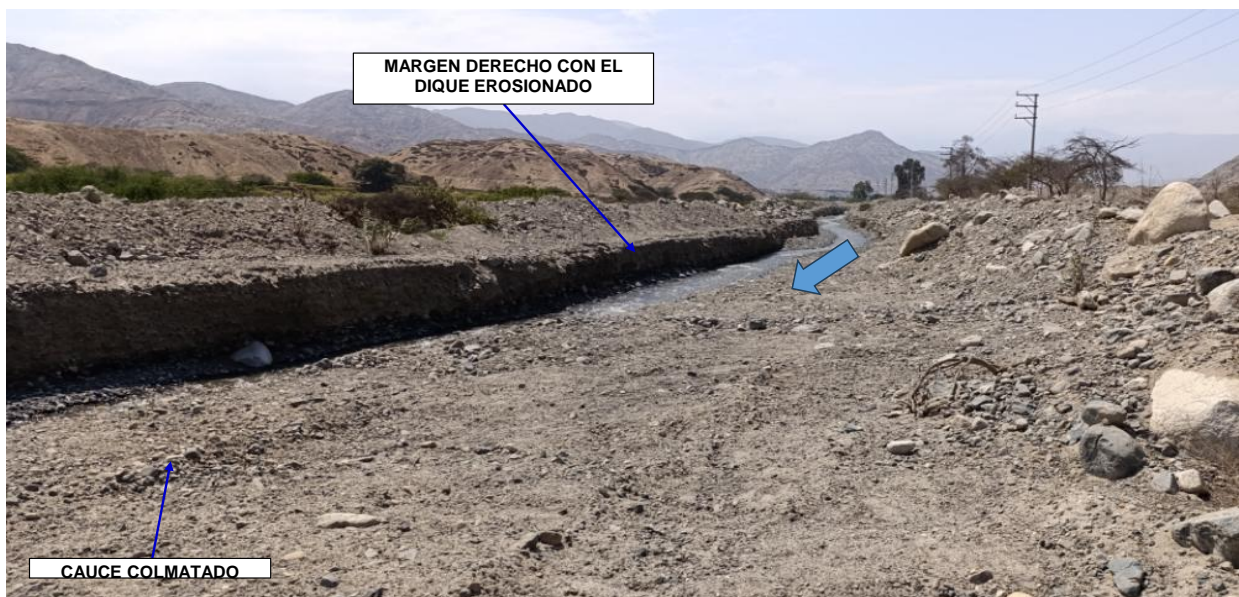
FIGURA N°02: TRAMO CRÍTICO EN LA QUEBRADA PISQUILLO ORCÓN, CON DIQUES EROSIONADOS EN AMBOS LADOS DEL CAUCE, A SU VEZ EL CAUCE SE ENCUENTRA COLMATADO DE SEDIMENTO.

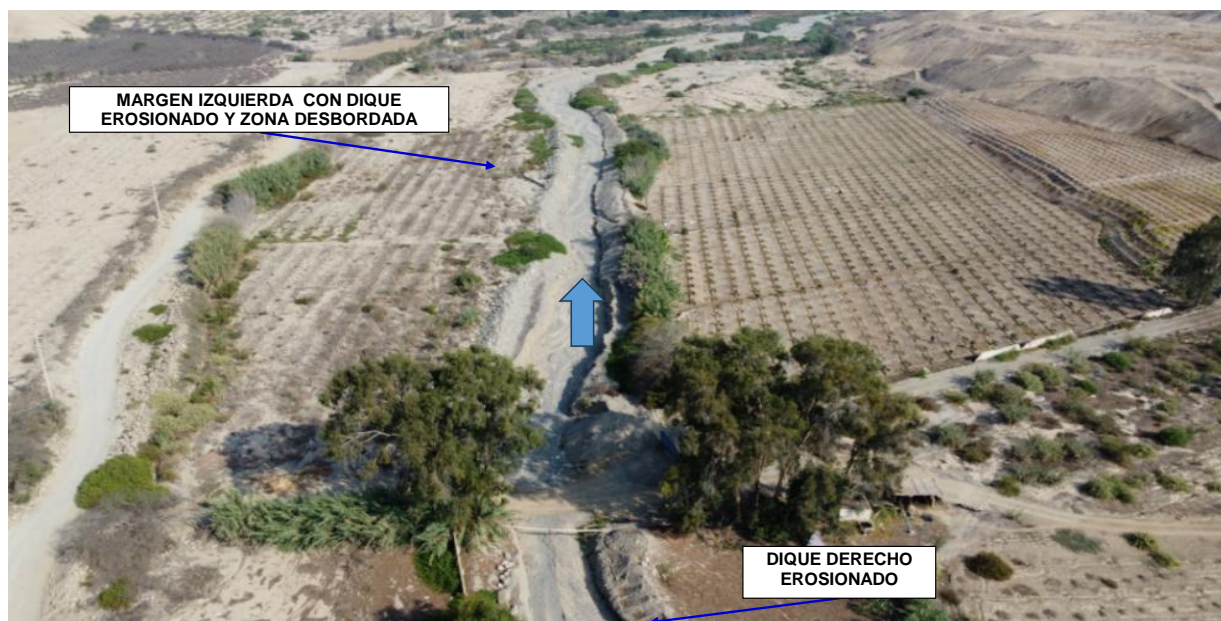
FIGURA N°03: QUEBRADA PISQUILLO ORCÓN, CON LOS DIQUES DE AMBOS LADOS EN ESTADO DE EROSION AVANZADA, CAUSE COLMATADO DE FLUJO DE DETRITOS Y LA TROCHA CARROZABLE PALPA - ORCON - PACAYBAMBA.

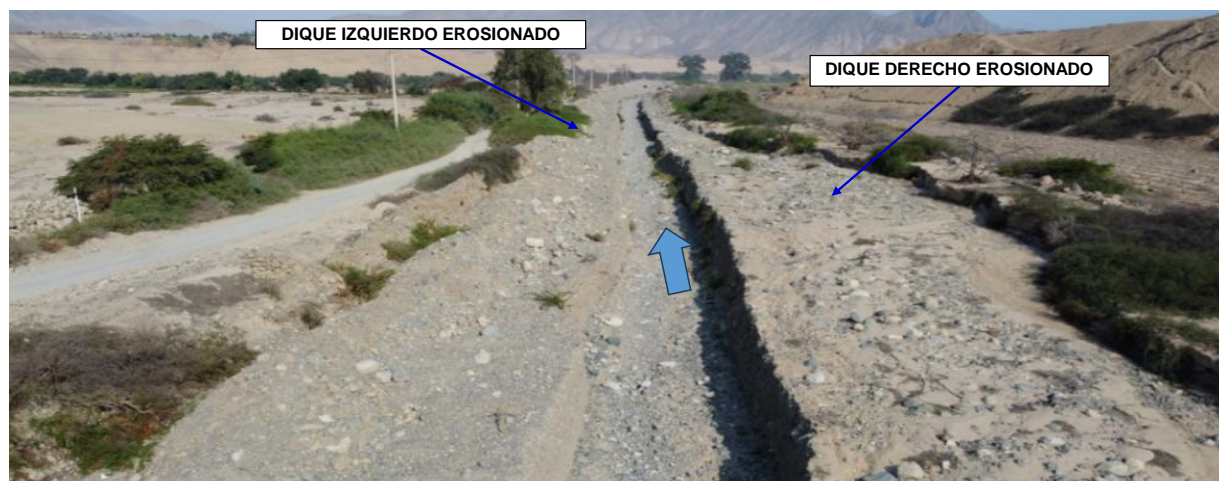
FIGURA N°04: TRAMO DE RIO CON LOS DIQUES DE AMBOS LADOS EN ESTADO DE EROSION AVANZADA EN ALGUNOS TRAMOS NO HAY DIQUE A CAUSA DE EROSIÓN Y EL CAUSE COLMATADO DE FLUJO DE DETRITOS.
