FICHA TÉCNICA REFERENCIAL DE PUNTOS CRÍTICOS, PARA EL MANTENIMIENTO DE CAUCE, EN EL SECTOR LA CAPILLA, DISTRITO DE CALANGO, PROVINCIA DE CAÑETE, DEPARTAMENTO DE LIMA

FTR-MC-PREV N° 0306-2025-ANA-AAA.CF-ALA.MOC

PROPUESTA DE LA ACTIVIDAD: LIMPIEZA, DESCOLMATACIÓN Y CONFORMACIÓN DE BORDOS, EN AMBAS MÁRGENES DE LA QUEBRADA LA CAPILLA, SECTOR LA CAPILLA, DISTRITO DE CALANGO, PROVINCIA DE CAÑETE, DEPARTAMENTO DE LIMA

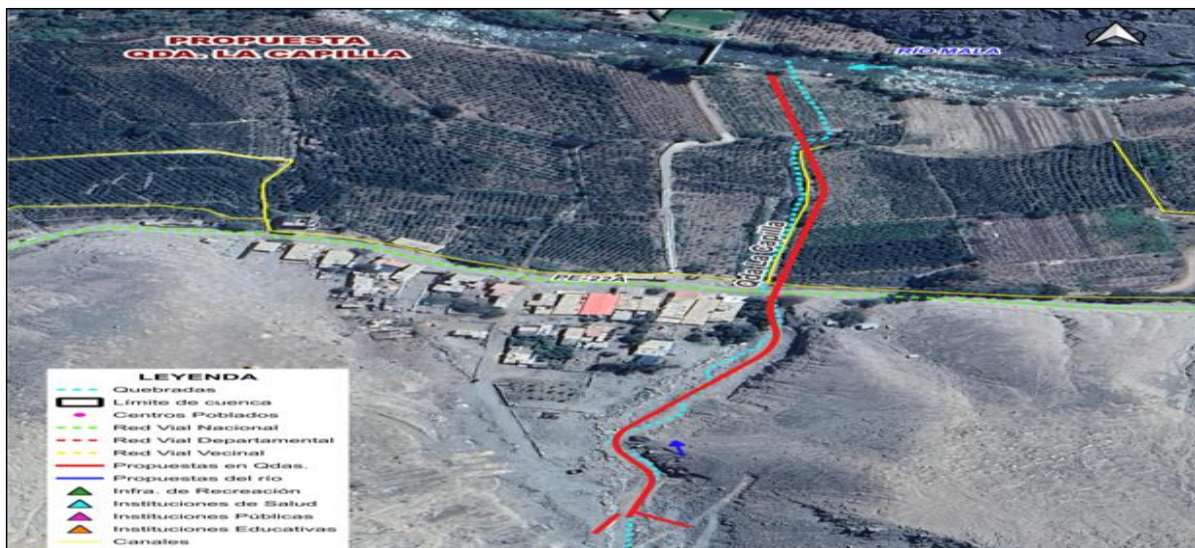
SECCIÓN TÍPICA DE LA QUEBRADA A LIMPIAR

Tipo	Unidad de medida	Cantidad	Descripción de la propuesta	Observaciones
LIMPIEZA Y DESCOLMATACIÓN	km	0.47	Limpieza y descolmatación del cauce de la quebrada La Capilla	
CONFORMACIÓN DE BORDO CON MATERIAL PROPIO	Km	0.94	conformación de bordo con material propio en ambas márgenes de la quebrada La Capilla	
ELIMINACION DE MATERIAL EXCEDENTE	m3	0.00	Eliminación de material excedente

3.00	MOVIMIENTO DE TIERRAS							
3.01	LIMPIEZA Y DESCOLMATACIÓN DEL CAUCE DE QUEBRADA	m3	1.00	470.00	10.00	0.80	3,760.00	3,760.00
3.02	CONFORMACIÓN DE BORDO SECO	m3	2.00	470.00	2.00	2.00	3,760.00	3,760.00

h media = 0.80 m
B = 10.0 m

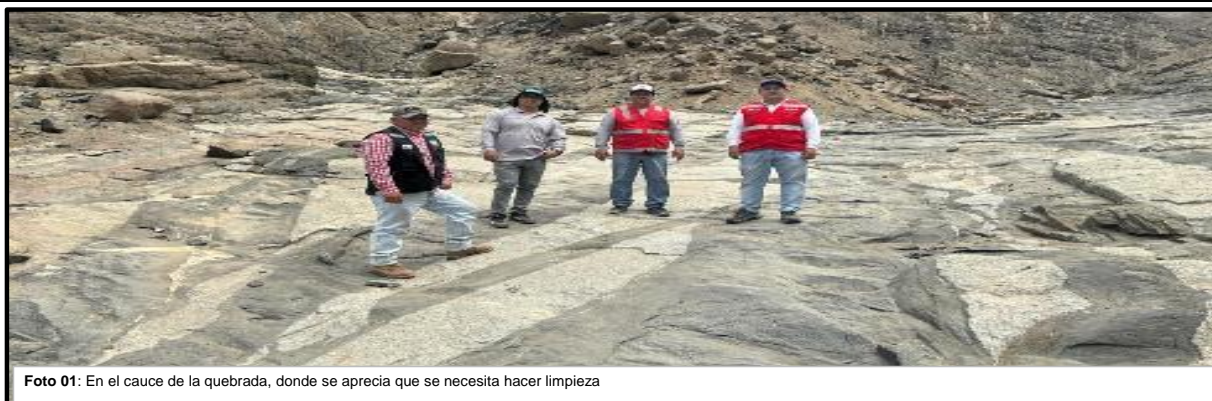
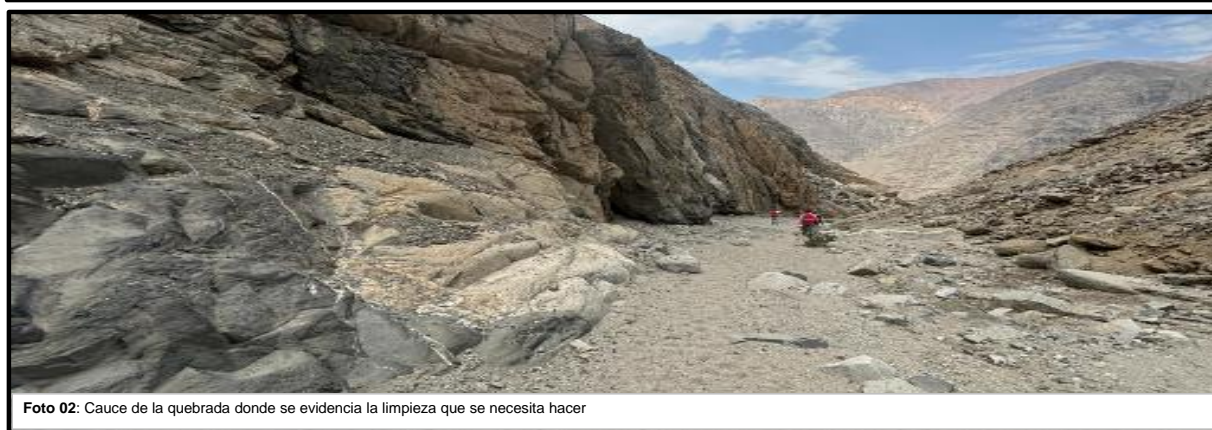
6. PANEL FOTOGRÁFICO DE ZONA VULNERABLE

Se tiene registro de inundaciones en el año 2024, trayendo considerables daños a los habitantes del sector La Capilla, ubicado a la margen izquierda de la quebrada en mencion, inundación que causó pérdida de bienes materiales, destrucción de infraestructura vial, infraestructura hidráulica.

Existe erosión fluvial constante, por la crecida de la quebrada en épocas de avenidas.
