FICHA TÉCNICA REFERENCIAL DE PUNTO CRÍTICO PARA EL MANTENIMIENTO DE CAUCE, SECTOR PUENTE PEATONAL MALECON CHECA-PUENTE LAS LOMAS, DISTRITO SAN JUAN DE LURIGANCHO, PROVINCIA LIMA, DEPARTAMENTO LIMA.

FTR-MC-PREV N° 0359-2025-ANA-AAA-CF-ALA-CHRL

PROPUESTA DE LA ACTIVIDAD: LIMPIEZA, DESCOLMATACION Y CONFORMACION DE BORDOS CON MATERIAL PROPIO DEL CAUCE DEL RIO RIMAC, SECTOR PUENTE PEATONAL MALECON CHECA-PUENTE LAS LOMAS, DISTRITO SAN JUAN DE LURIGANCHO, PROVINCIA LIMA, DEPARTAMENTO LIMA

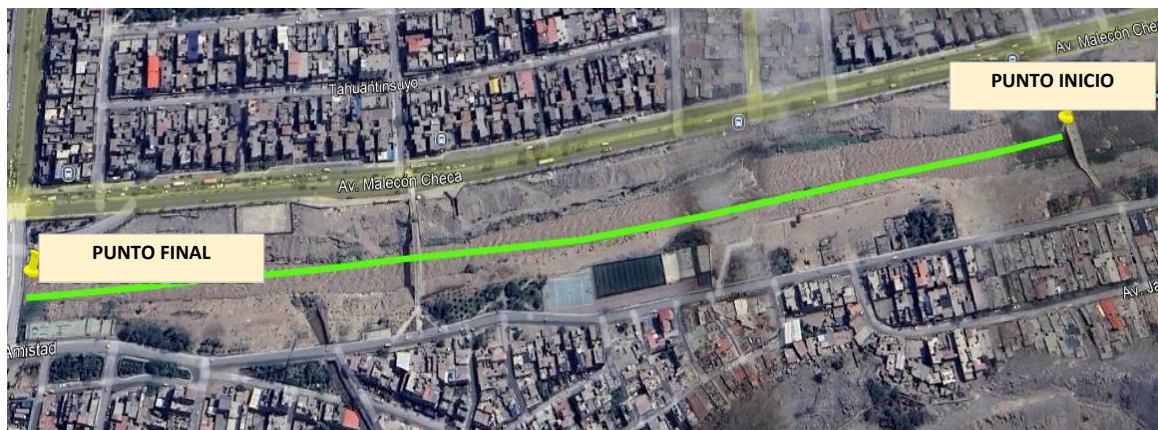
VISTA EN PLANTA

Tipo	Unidad de medida	Cantidad	Descripción de la propuesta	Observaciones
LIMPIEZA Y DESCOLMATACIÓN	km	0.79	limpieza y descolmatacion del cauce del rio Rimac	
CONFORMACIÓN DE BORDO CON MATERIAL PROPIO	Km	0.79	conformacion de bordos con material propio	
ELIMINACION DE MATERIAL EXCEDENTE	m3	0.00	eliminacion de material excedente

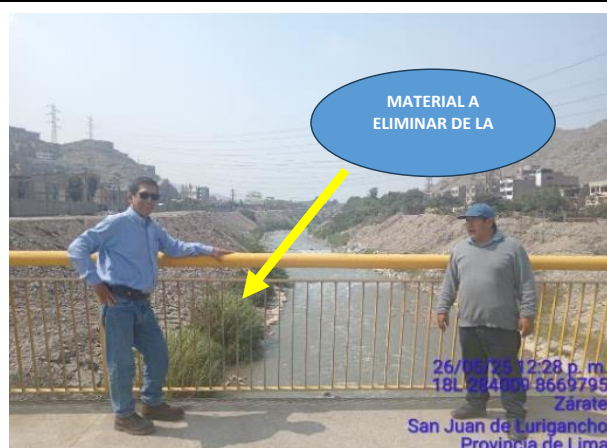
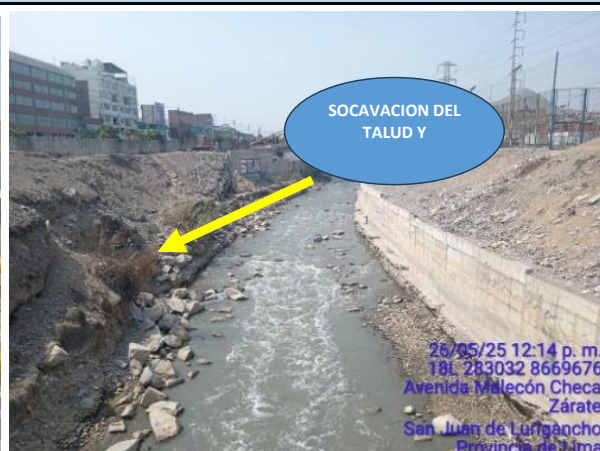
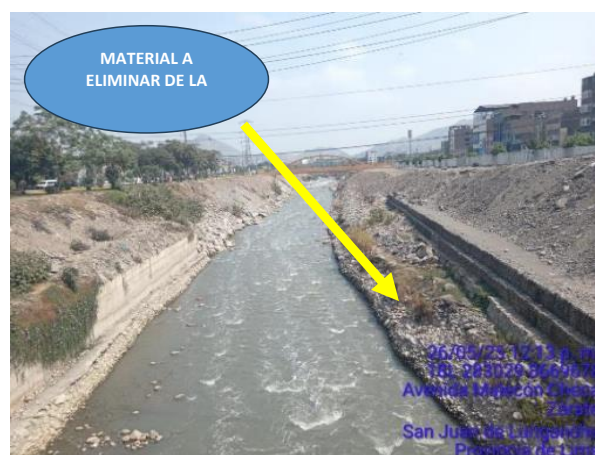
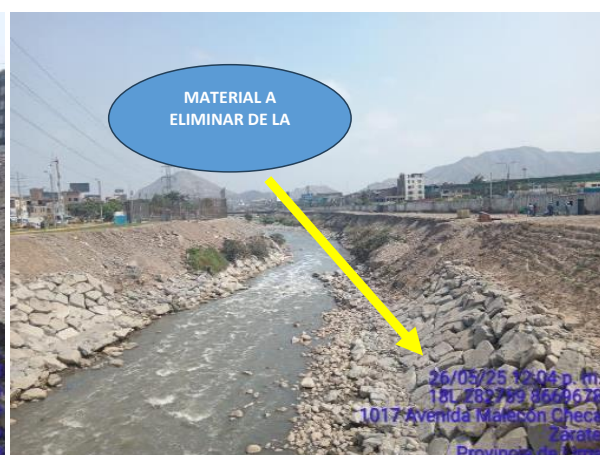
6. PANEL FOTOGRÁFICO DE ZONA VULNERABLE

ZONA COLMATADA DEL RIO RIMAC - SECTOR PUENTE
MALECON CHECA-PUENTE LAS LOMAS
