FICHA TÉCNICA REFERENCIAL DE PUNTO CRÍTICO PARA EL MANTENIMIENTO DE CAUCE, SECTOR ORCOHUAYTA,
DISTRITO LAMPA, PROVINCIA LAMPA, DEPARTAMENTO DE PUNO

FTR-MC-PREV N° 0439-2025-ANA-AAA.TIT-ALA.JULIACA

PROPUESTA DE LA ACTIVIDAD: LIMPIEZA, DESCOLMATACIÓN Y CONFORMACION DE BORDO CON MATERIAL PROPIO DEL CAUCE DEL RIO
QUISCAMAYO, SECTOR ORCOHUAYTA, DISTRITO LAMPA, PROVINCIA LAMPA, DEPARTAMENTO DE PUNO

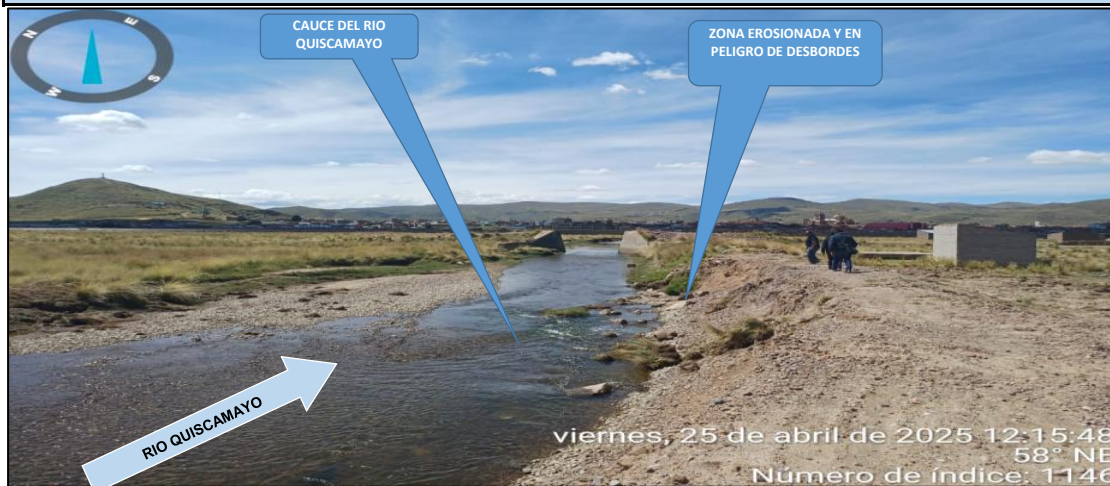
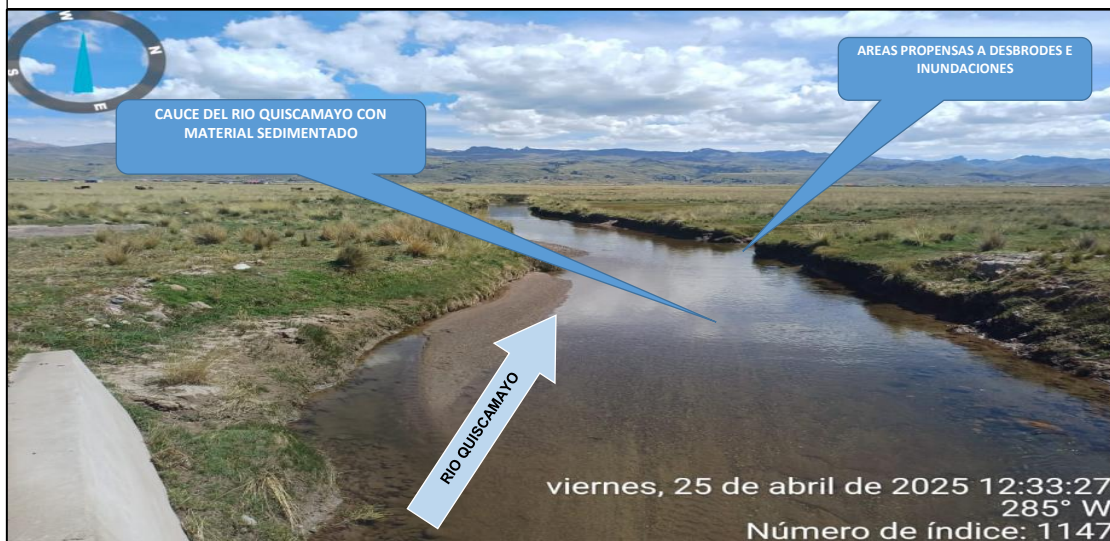
FIGURA 1 y 2 : TRAMO CRÍTICO EN EL RÍO CHAQUIMAYO, EN EL SECTOR ORCOHUAYTA, DISTRITO DE LAMPA, PROVINCIA DE LAMPA- PUNO. NOTESE, LA ACUMULACION DE MATERIAL

Tipo	Unidad de medida	Cantidad	Descripción de la propuesta	Observaciones
LIMPIEZA Y DESCOLMATACIÓN	km	3.87	Limpieza y descolmatación del cauce del RIO QUISCAMAYO	
CONFORMACIÓN DE BORDOS CON MATERIAL PROPIO	Km	7.73200	Conformación de bordos con material propio en ambas márgenes del RIO QUISCAMAYO	
ELIMINACIÓN DE MATERIAL EXCEDENTE	m3	11,482.02	Eliminación de material excedente
