FICHA TÉCNICA REFERENCIAL DE PUNTO CRÍTICO PARA EL MANTENIMIENTO DE CAUCE, EN LA SECTOR ASENCIÓN DE PARARA, DISTRITO DE SAN FRANCISCO DE CAYRAN, PROVINCIA DE HUÁNUCO, DEPARTAMENTO DE HUÁNUCO

FTR-MC-PREV N° 0495-2025-ANA-AAA.H-ALA.ALTO HUALLAGA

PROPUESTA DE LA ACTIVIDAD: LIMPIEZA, DESCOLMATACIÓN Y CONFORMACIÓN DE BORDOS CON MATERIAL PROPIO EN AMBAS MARGENES DE LA QUEBRADA PARARA, SECTOR ASENCION DE PARARA, DISTRITO SAN FRANCISCO DE CAYRAN, PROVINCIA HUÁNUCO, DEPARTAMENTO DE HUÁNUCO

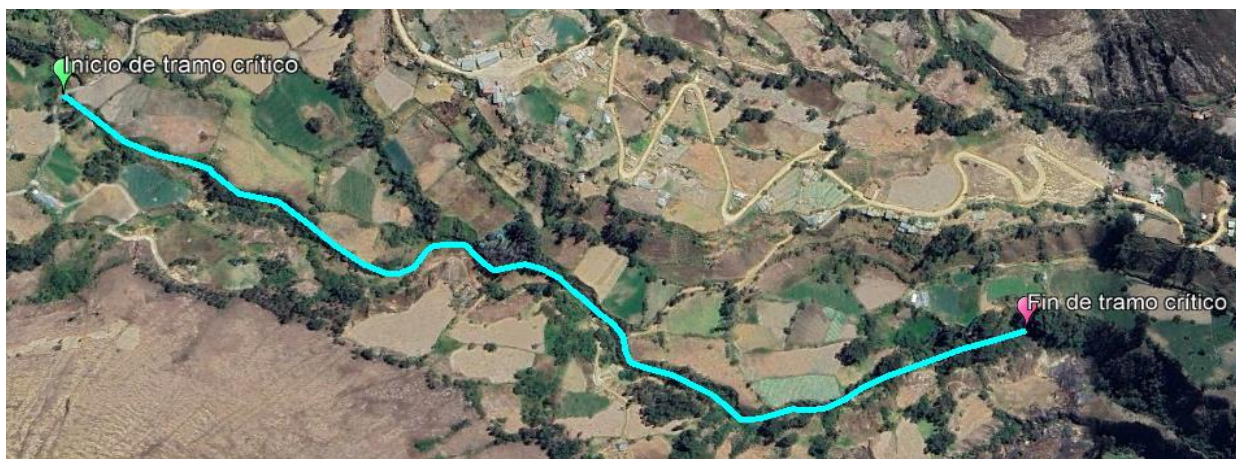
4.-ESQUEMA DE PROPUESTA TÉCNICA:

VISTA DE PERFIL

SECCION TIPICA DE LA QUEBRADA A DESCOLMATAR

VISTA DE PLANTA

Tipo	Unidad de medida	Cantidad	Descripción de la propuesta	Observaciones
LIMPIEZA Y DESCOLMATACIÓN	km	1.20	limpieza y descolmatacion del cauce de la quebrada Parara. En un total de 1200.00 m y una altura de corte de 0.50 m en 6.00 m de ancho de cauce	
CONFORMACIÓN DE BORDOS CON MATERIAL PROPIO	Km	0.16	conformación de bordos con material propio en ambas margenes 80.00 m en la margen derecha y 80.00 m en la margen izquierda de la quebrada Parara.	
ELIMINACION DE MATERIAL EXCEDENTE	m3	3,190.00	eliminación de material excedente

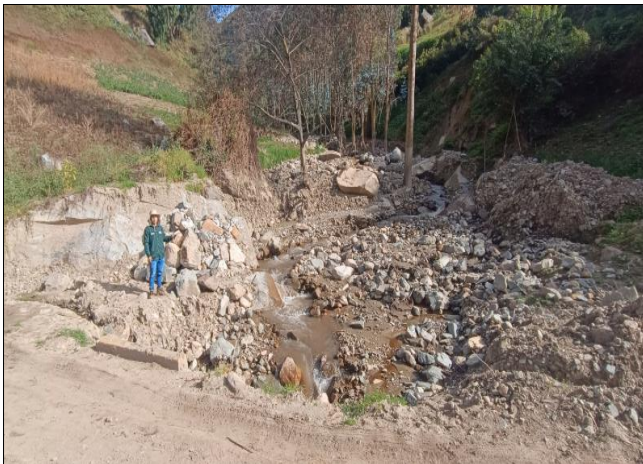
FOTOGRAFIA N°1: Acumulación de material de arrastre (rocas, vegetación) en cauce de quebrada, con evidencia de erosión lateral y posible desborde.

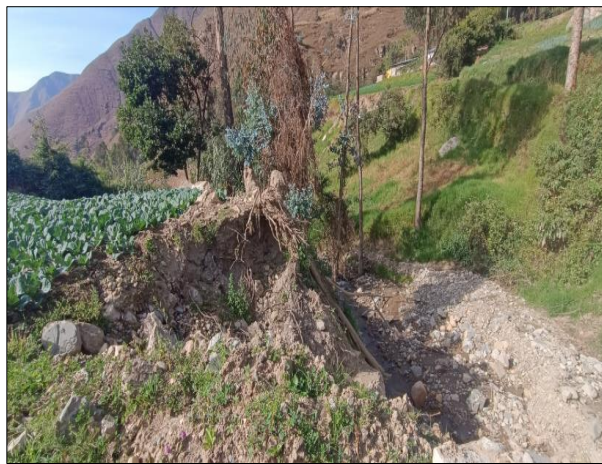
FOTOGRAFIA N°2: Erosión activa de la margen de una quebrada, afectando vegetación ribereña y exponiendo raíces, con arrastre de material fino.

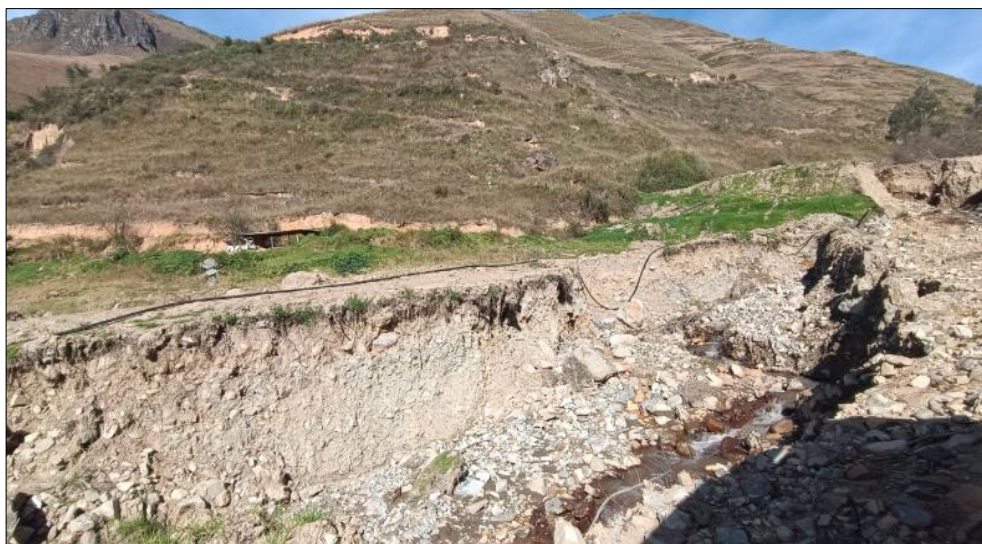
FOTOGRAFIA N°3: Cauce de quebrada con socavación severa en una de sus riberas, mostrando

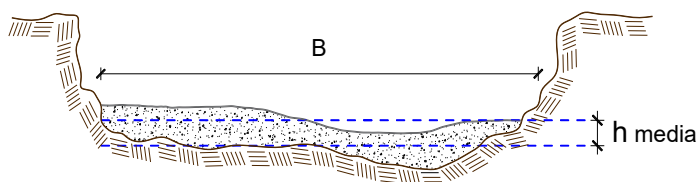
DIMENSIONES DE

h media = 0.50 m
B = 6.00 m
