**FICHA TECNICA REFERENCIAL DE PUNTO CRÍTICO PARA EL MANTENIMIENTO DE CAUCE, EN EL SECTOR SANTO DOMINGO DE CHAGÑA, DISTRITO DE LURÍN, PROVINCIA DE LIMA, DEPARTAMENTO DE LIMA.**

FTR-MC-PREV N° 0586-2025-ANA-AAA-CF-ALA-CHRL

**PROPUESTA DE LA ACTIVIDAD:** LIMPIEZA, DESCOLMATACIÓN Y CONFORMACIÓN DE BORDOS CON MATERIAL PROPIO DEL CAUCE DEL RIO LURIN, EN EL SECTOR SANTO DOMINGO DE CHAGÑA, DISTRITO LURÍN, PROVINCIA DE LIMA, DEPARTAMENTO DE LIMA.

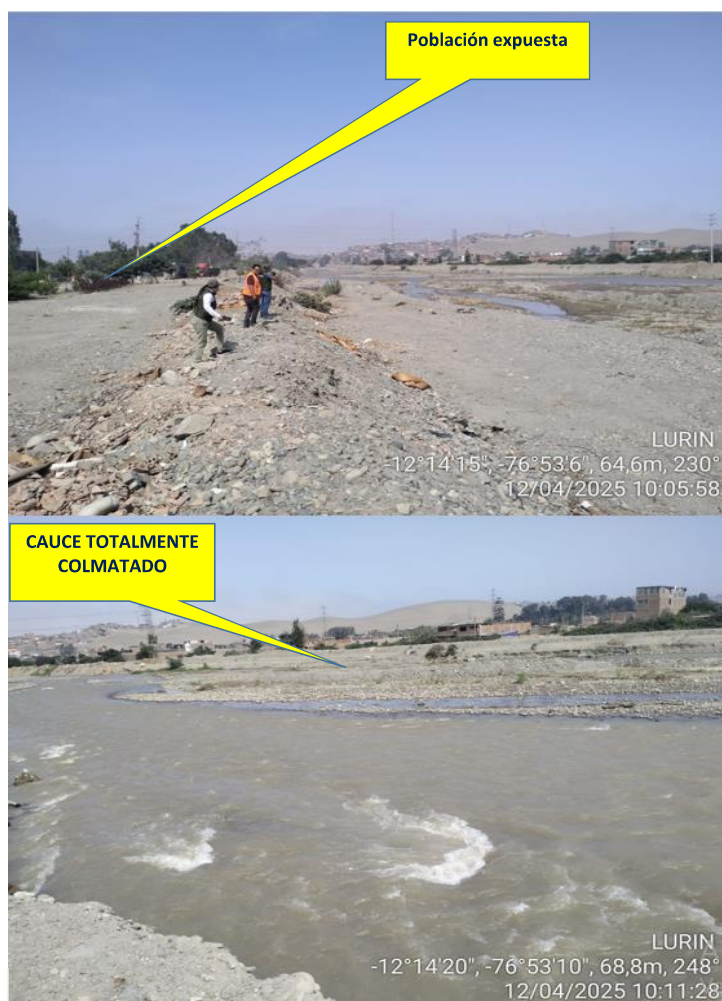
6. PANEL FOTOGRÁFICO DE ZONA VULNERABLE

ESTADO ACTUAL DEL CAUCE DEL RIO LURÍN - SECTOR SANTO DOMINGO DE CHAGÑA HASTA AA.HH. EL OLIVAR DE LURÍN

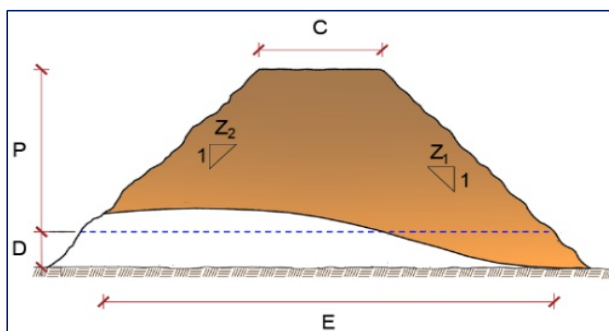
**DIMENSIONES PARA LA CONFORMACIÓN DE BORDOS**

C =	3.3	m
P =	3.0	m
D =	1.5	m
E =	4.0	m
Z1 =	1.5	m
Z2 =	1.0	m

03.02	CONFORMACIÓN DE BORDOS C/MAQUINARIA CON MATERIAL PROPIO	m3	2.00	500.00	3.67	3.00	11,000.00	11,000.00
03.03	PERFILADO Y REFINE EN TALUD DE DIQUE	m2	2.00	500.00		6.36	6,363.96	6,363.96
