FICHA TECNICA REFERENCIAL DE PUNTO CRÍTICO PARA EL MANTENIMIENTO DE CAUCE, EN EL SECTOR EL PLATANAL - BOCATOMA LURÍN, DISTRITO DE LURÍN, PROVINCIA DE LIMA, DEPARTAMENTO DE LIMA.

FTR-MC-PREV N° 0588-2025-ANA-AAA.CF-ALA.CHRL

PROPUESTA DE LA ACTIVIDAD: LIMPIEZA, DESCOLMATACIÓN Y CONFORMACIÓN DE BORDOS CON MATERIAL PROPIO DEL CAUCE DEL RIO LURIN, SECTOR EL PLATANAL - BOCATOMA LURÍN, DISTRITO LURÍN, PROVINCIA DE LIMA, DEPARTAMENTO DE LIMA.

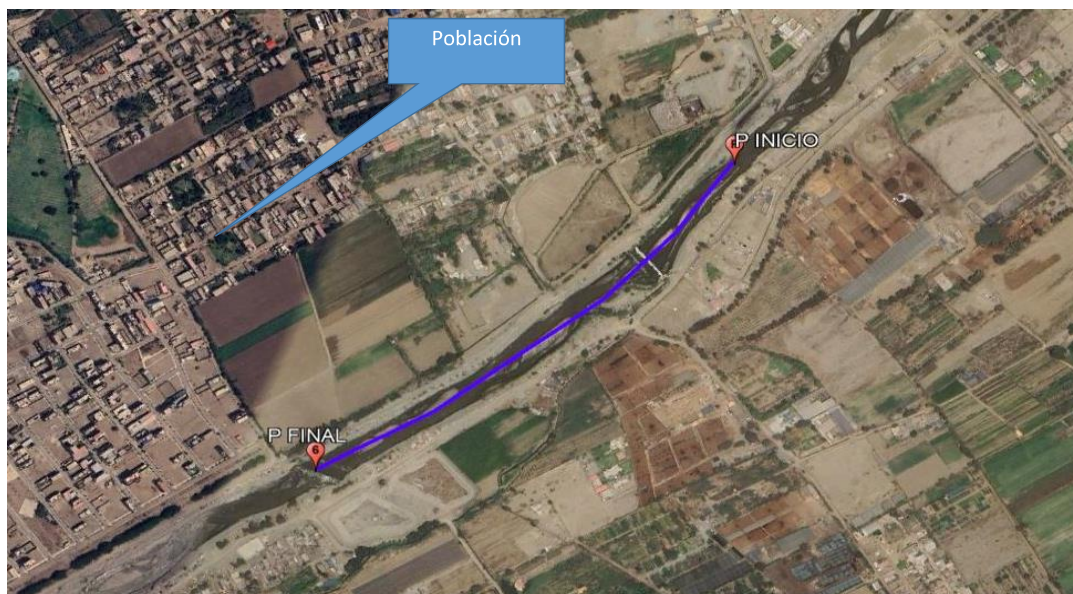
4.1.- Vista de Planta

Tipo	Unidad de medida	Cantidad	Descripción de la propuesta	Observaciones
LIMPIEZA Y DESCOLMATACIÓN	km	0.75	limpieza y descolmatación del cauce del río Lurín	
CONFORMACIÓN DE BORDOS CON MATERIAL PROPIO	Km	1.50	conformación de bordos con material propio en ambas márgenes del río Lurín	
ELIMINACION DE MATERIAL EXCEDENTE	m3	0.00	eliminación de material excedente

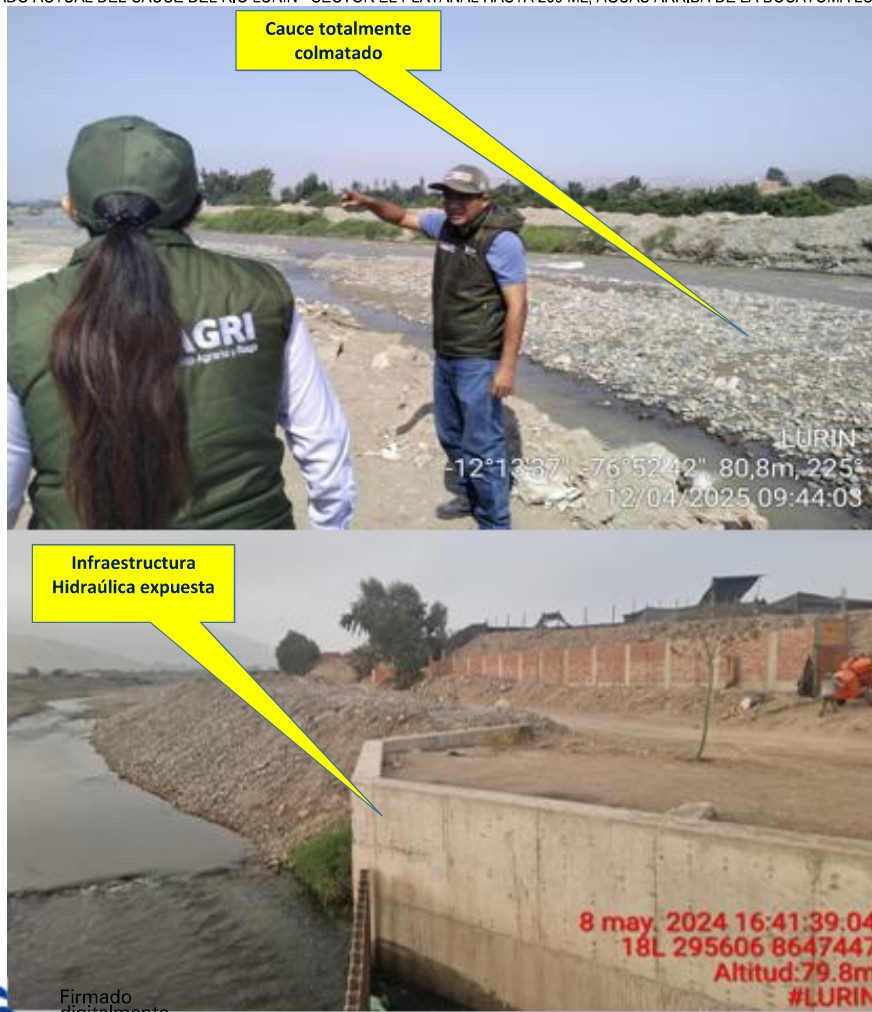
6. PANEL FOTOGRÁFICO DE ZONA VULNERABLE

ESTADO ACTUAL DEL CAUCE DEL RIO LURÍN - SECTOR EL PLATANAL HASTA 200 ML, AGUAS ARRIBA DE LA BOCATOMA LURÍN

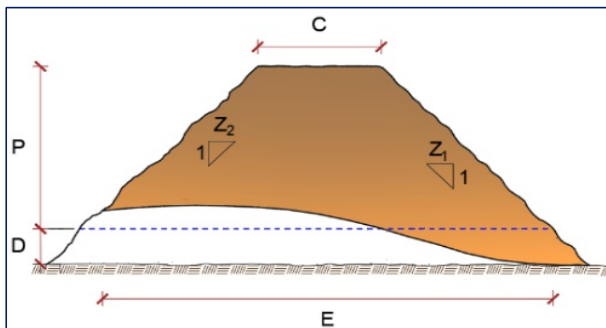
DIMENSIONES PARA LA CONFORMACIÓN DE BORDOS

C =	3.3	m
P =	3.0	m
D =	1.5	m
E =	4.0	m
Z1 =	1.5	m
Z2 =	1.0	m
