FICHA TÉCNICA REFERENCIAL DE PUNTO CRÍTICO PARA EL MANTENIMIENTO DE CAUCE, SECTOR TUCAHUI, DISTRITO ZEPITA, PROVINCIA CHUCUITO, DEPARTAMENTO PUNO.

FTR-MC-PREV N° 0597-2025-ANA-AAA-TIT-ALA-ILAVE

PROPUESTA DE LA ACTIVIDAD: LIMPIEZA, DESCOLMATACIÓN Y CONFORMACIÓN DE BORDOS EN AMBAS MÁRGENES, DE LA QUEBRADA TUCAHUI, SECTOR TUCAHUI, DISTRITO ZEPITA, PROVINCIA CHUCUITO, DEPARTAMENTO PUNO.

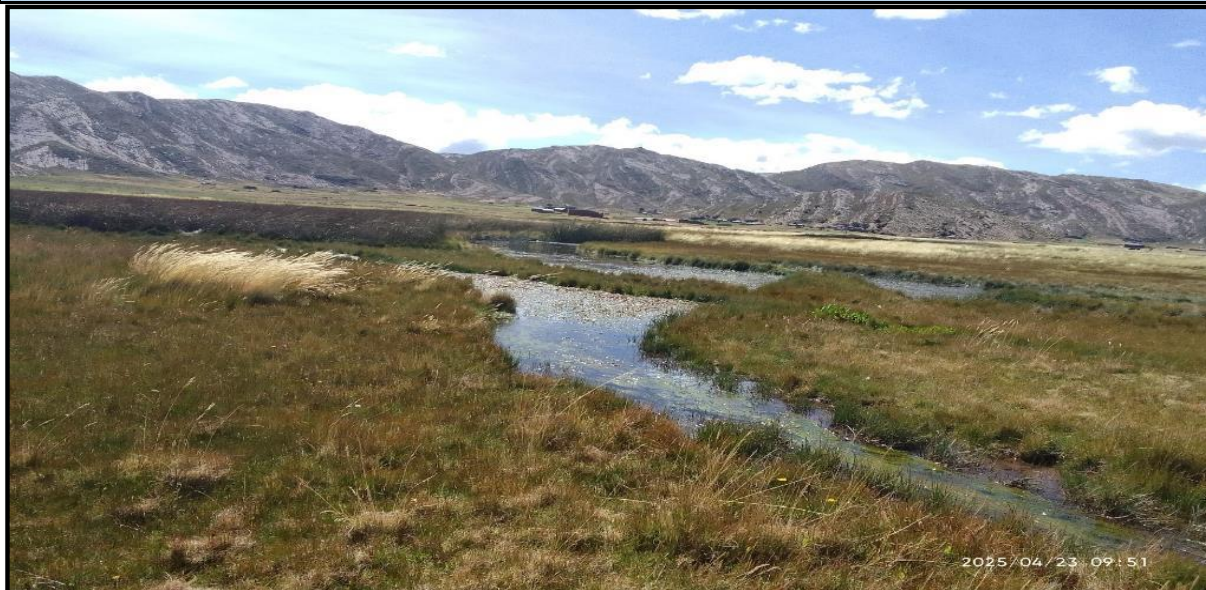
FOTO N°01: La fotografía revela una severa erosión lateral en las márgenes de una quebrada, un claro indicio de la inestabilidad hidráulica del cauce ante la ausencia de infraestructura de protección. Durante eventos de crecida, la falta de diques de contención permite que el flujo laminar se desborde, causando inundaciones y daños directos a infraestructuras y cultivos. Para mitigar este riesgo, la propuesta de una defensa ribereña mediante la construcción de diques con material propio es una solución de ingeniería crucial. Su objetivo es estabilizar las márgenes y disipar la energía del flujo hídrico, protegiendo así a la población y la agricultura de futuras afectaciones por erosión e inundación.

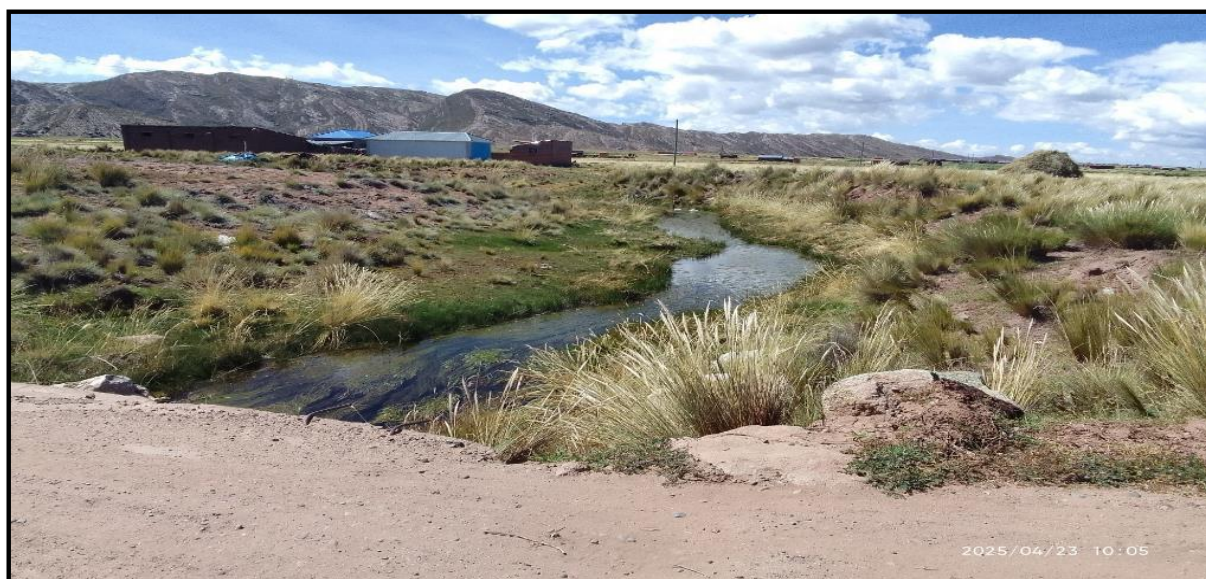
FOTO N°02: La fotografía revela un cauce fluvial afectado por una severa colmatación, resultado de la acumulación de sedimentos y material de arrastre que han reducido la sección hidráulica efectiva del lecho. Esta obstrucción disminuye drásticamente la capacidad de transporte de caudal, causando un aumento del nivel del agua y desbordes recurrentes en ambas márgenes durante avenidas máximas. Este fenómeno no solo amenaza la seguridad de la población, sino que también compromete la integridad de infraestructuras vitales como viviendas y carreteras, y afecta directamente la productividad agrícola de la zona. Por ello, la propuesta de descolmatación y limpieza del río es una intervención de ingeniería fluvial crítica, destinada a restaurar el flujo laminar y la capacidad hidráulica, mitigando así el riesgo de inundación y protegiendo el entorno socioeconómico circundante.
