FICHA TÉCNICA REFERENCIAL DE PUNTO CRÍTICO PARA EL MANTENIMIENTO DE CAUCE, SECTOR CANAWA PUJLLO, DISTRITO ZEPITA, PROVINCIA CHUCUITO, DEPARTAMENTO PUNO.

FTR-MC-PREV N° 0598-2025-ANA-AAA.TIT-ALA.ILAVE

PROPUESTA DE LA ACTIVIDAD: LIMPIEZA, DESCOLMATACIÓN Y CONFORMACIÓN DE BORDOS EN AMBAS MÁRGENES, DE LA QUEBRADA CANAWA PUJLLO, SECTOR CANAWA PUJLLO, DISTRITO ZEPITA, PROVINCIA CHUCUITO, DEPARTAMENTO PUNO.

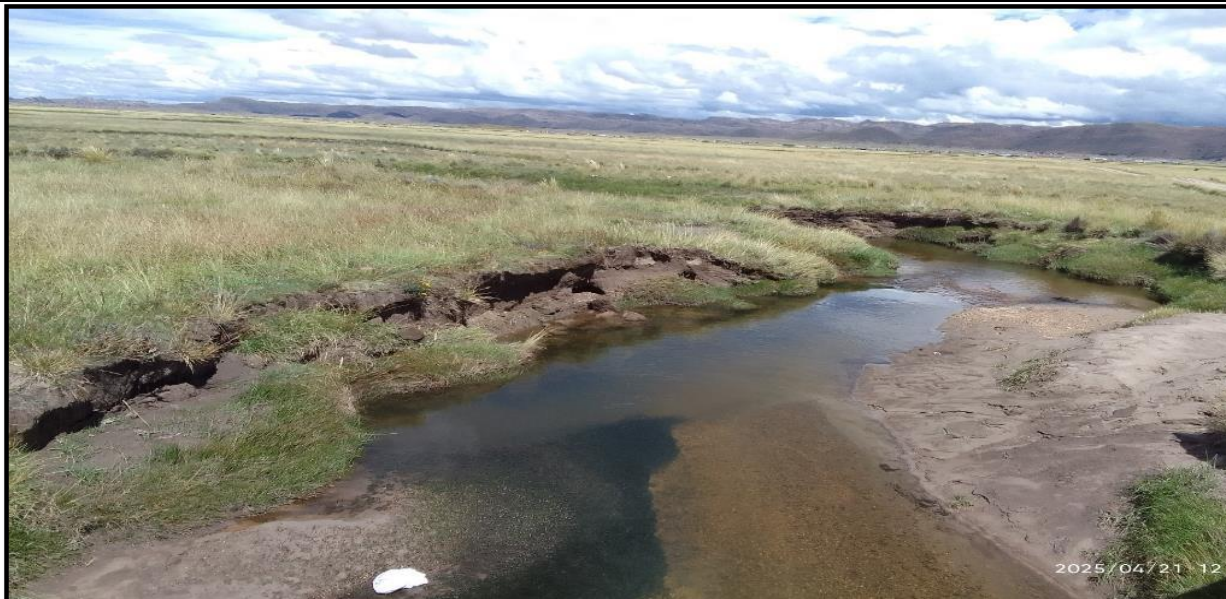
FOTO N°01: La fotografía revela una severa erosión lateral en las márgenes de una quebrada, un claro indicio de la inestabilidad hidráulica del cauce ante la ausencia de infraestructura de protección. Durante eventos de crecida, la falta de diques de contención permite que el flujo laminar se desborde, causando inundaciones y daños directos a infraestructuras y cultivos. Para mitigar este riesgo, la propuesta de una defensa ribereña mediante la construcción de diques con material propio es una solución de ingeniería civil crucial. Su objetivo es estabilizar las márgenes y disipar la energía del flujo hídrico, protegiendo así a la población y la agricultura de futuras afectaciones por erosión e inundación.

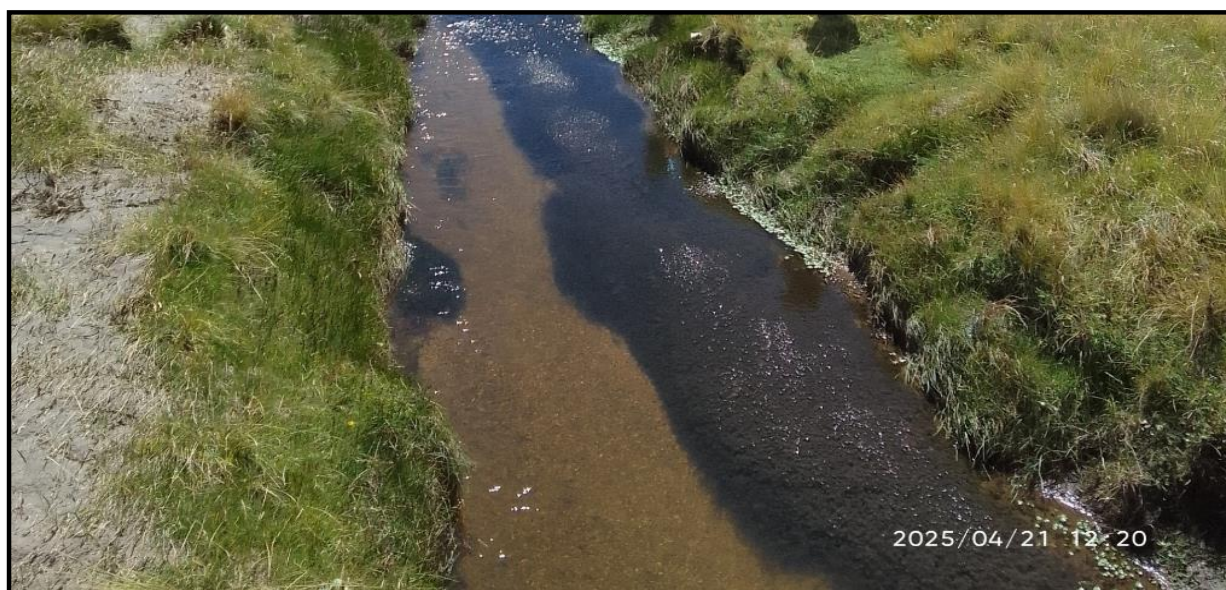
FOTO N°02: La fotografía revela un cauce fluvial afectado por una severa colmatación, resultado de la acumulación de sedimentos y material de arrastre que han reducido la sección hidráulica efectiva del lecho. Esta obstrucción disminuye drásticamente la capacidad de transporte de caudal, causando un aumento del nivel del agua y desbordes recurrentes en ambas márgenes durante avenidas máximas. Este fenómeno no solo amenaza la seguridad de la población, sino que también compromete la integridad de infraestructuras vitales como viviendas y carreteras, y afecta directamente la productividad agrícola de la zona. Por ello, la propuesta de descolmatación y limpieza del río es una intervención de ingeniería fluvial crítica, destinada a restaurar el flujo laminar y la capacidad hidráulica, mitigando así el riesgo de inundación y protegiendo el entorno socioeconómico circundante.
