**FICHA TÉCNICA REFERENCIAL DE PUNTO CRÍTICO PARA EL MANTENIMIENTO DE CAUCE, SECTOR MILLUNI PARTE MEDIA, DISTRITO POMATA, PROVINCIA CHUCUITO, DEPARTAMENTO PUNO.**

FTR-MC-PREV N° 0602-2025-ANA-AAA.TIT-ALA.ILAVE

**PROPUESTA DE LA ACTIVIDAD:** LIMPIEZA, DESCOLMATACIÓN Y CONFORMACIÓN DE BORDOS EN AMBAS MÁRGENES, DE LA QUEBRADA MILLO HUMO (QUEBRADA MILLUNI), SECTOR MILLUNI PARTE MEDIA, DISTRITO POMATA, PROVINCIA CHUCUITO, DEPARTAMENTO PUNO.

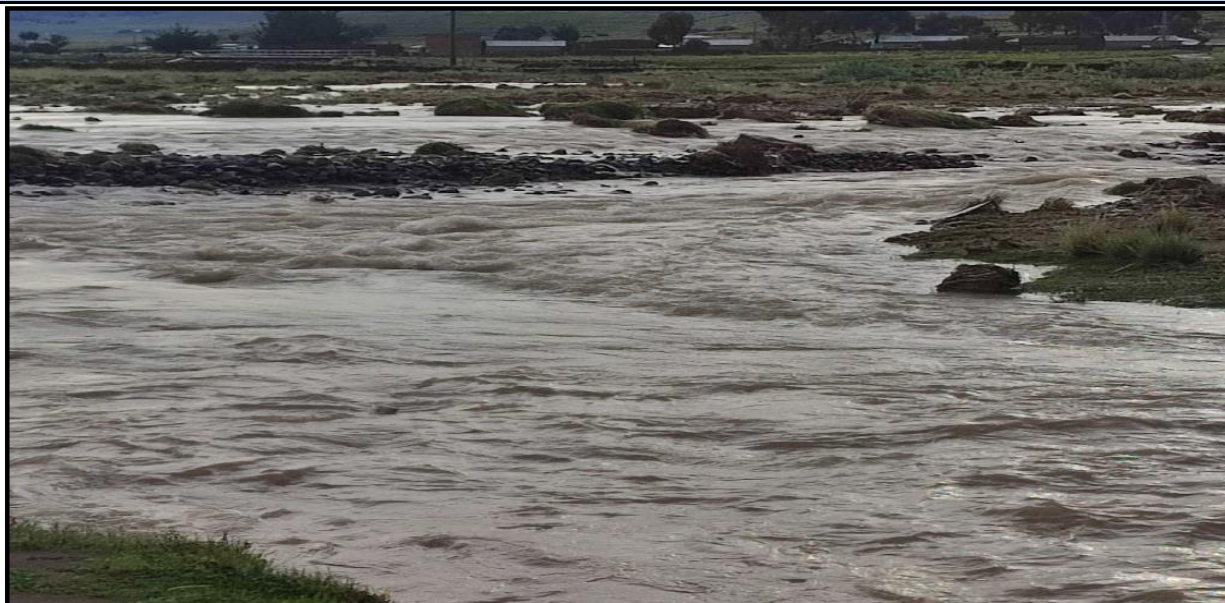
**FOTO N°01:** La fotografía revela una severa erosión lateral en las márgenes de una quebrada, un claro indicio de la inestabilidad hidráulica del cauce ante la ausencia de infraestructura de protección. Durante eventos de crecida, la falta de diques de contención permite que el flujo laminar se desborde, causando inundaciones y daños directos a infraestructuras y cultivos. Para mitigar este riesgo, la propuesta de una defensa ribereña mediante la construcción de diques con material propio es una solución de ingeniería civil crucial. Su objetivo es estabilizar las márgenes y disipar la energía del flujo hídrico, protegiendo así a la población y la agricultura de futuras afectaciones por erosión e inundación.

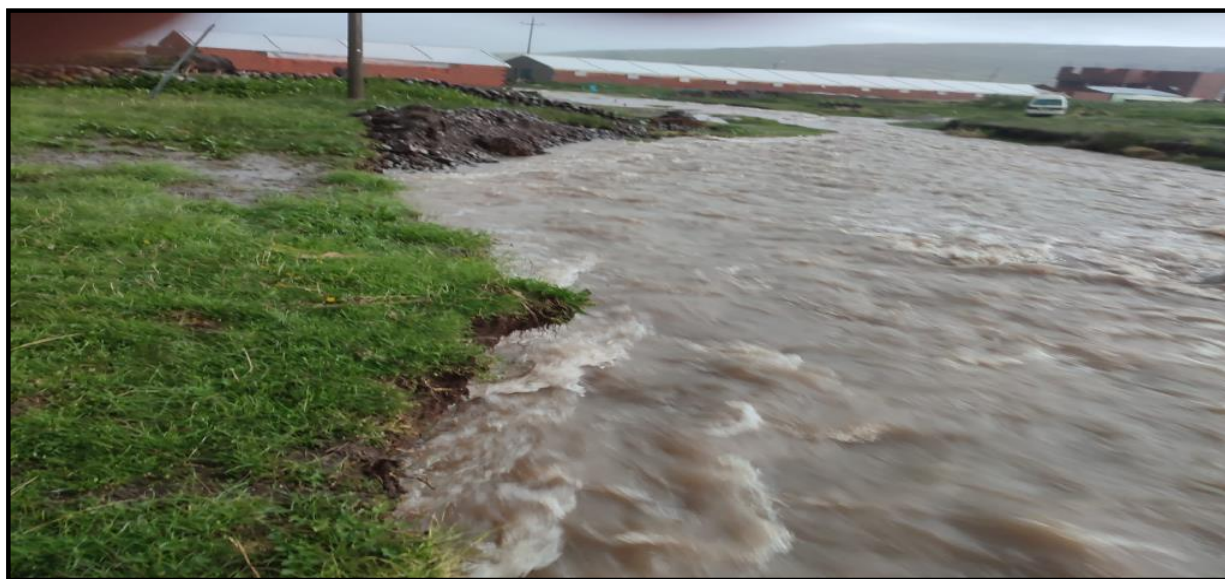
**FOTO N°02:** La fotografía revela un cauce fluvial afectado por una severa colmatación, resultado de la acumulación de sedimentos y material de arrastre que han reducido la sección hidráulica efectiva del lecho. Esta obstrucción disminuye drásticamente la capacidad de transporte de caudal, causando un aumento del nivel del agua y desbordes recurrentes en ambas márgenes durante avenidas máximas. Este fenómeno no solo amenaza la seguridad de la población, sino que también compromete la integridad de infraestructuras vitales como viviendas y carreteras, y afecta directamente la productividad agrícola de la zona. Por ello, la propuesta de descolmatación y limpieza del río es una intervención de ingeniería fluvial crítica, destinada a restaurar el flujo laminar y la capacidad hidráulica, mitigando así el riesgo de inundación y protegiendo el entorno socioeconómico circundante.
