**ESTUDIO DE EVALUACIÓN DE RIESGO POR INUNDACIÓN  
PLUVIAL PARA EL PROYECTO DE HABILITACIÓN URBANA  
DE OFICIO “LA PRIMAVERA 3° ETAPA”, EN EL DISTRITO  
DE CASTILLA, PROVINCIA DE PIURA Y DEPARTAMENTO  
DE PIURA**

Municipalidad Distrital de Castilla  
2025

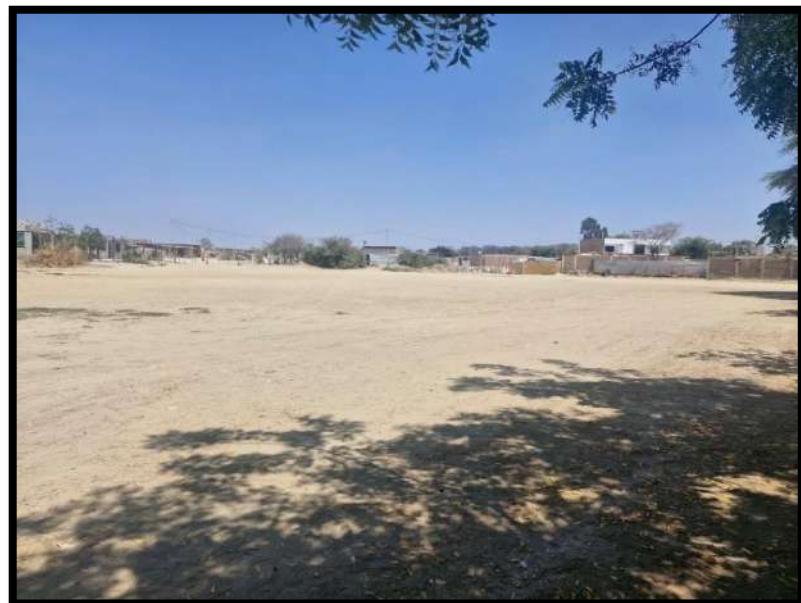
Foto 1: Depósitos eólicos

Este tipo de depósitos se distribuye principalmente en la margen derecha del río Piura en el sector Los Ejidos – Puente Cáceres, así como en el tramo Sur del Sector Puente Bolognesi – Puente Integración. Son arenas limosas de color gris claro sueltas, producto del retrabajado de materiales aluviales y fluviales por el viento y depositadas aguas arriba del mismo. Se trata de acumulaciones de arenas de espesor variable y en algunos sectores detenidos por presencia de vegetación arbustiva.

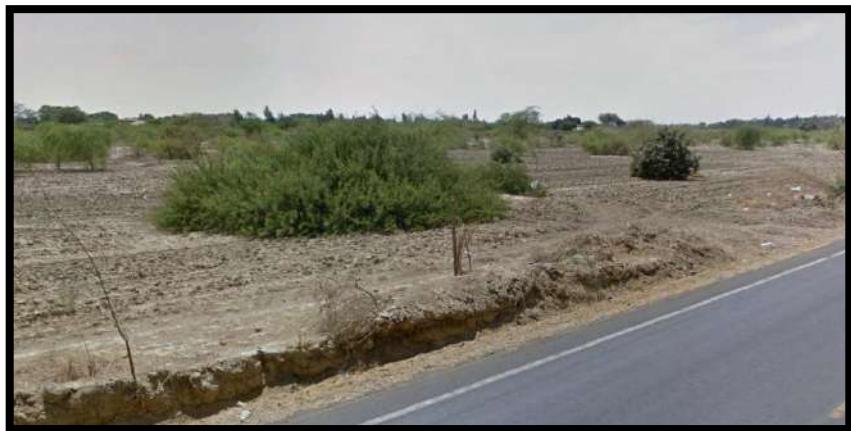
Foto 3: Depósito aluvial

La distribución de este tipo de materiales se amplía hacia las zonas de las terrazas antiguas del río Piura, en la que se asientan las principales áreas agrícolas, se trata básicamente de una intercalación de limos de color marrón claro con arenas de color pardo amarillento de grano fino a medio, con presencia de raíces de árboles y plantas menores. Asimismo, se nota la presencia de pequeñas lentes de arcillas de color marrón claro a oscuro que varían por el contenido fluctuante de humedad.

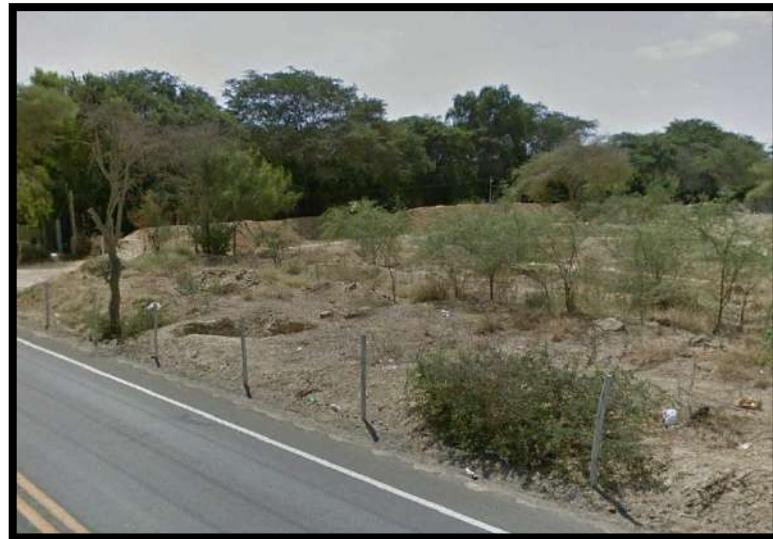
Foto 4: Formación Zapallar

A la altura del Puente Bolognesi la formación Zapallar ha sido erosionada encontrándose a una profundidad de 2.30 m en el cauce hacia la margen izquierda, presentándose como roca bastante meteorizada hasta el estado de arcillas.

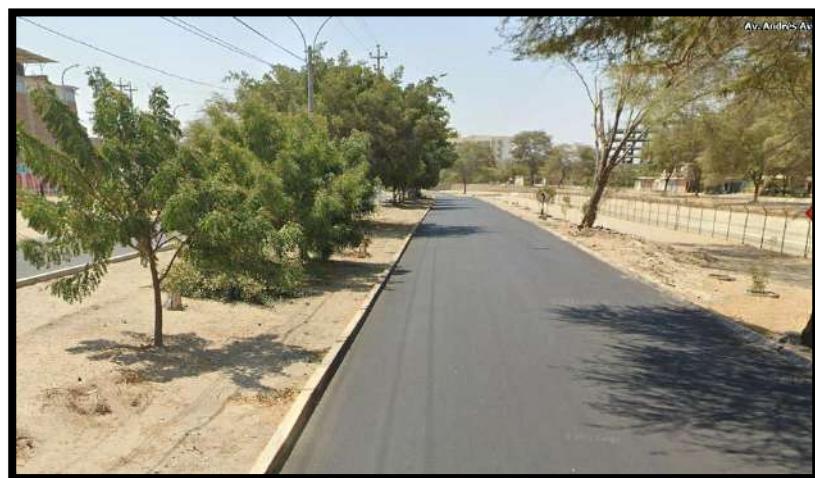
Foto 5: Material antrópico

Unidad geológica de edad Cuaternaria Reciente que se ubica en las inmediaciones de las zonas urbanas, consisten en materiales controlados que han sido derivados de actividades inducidas por acción humana.

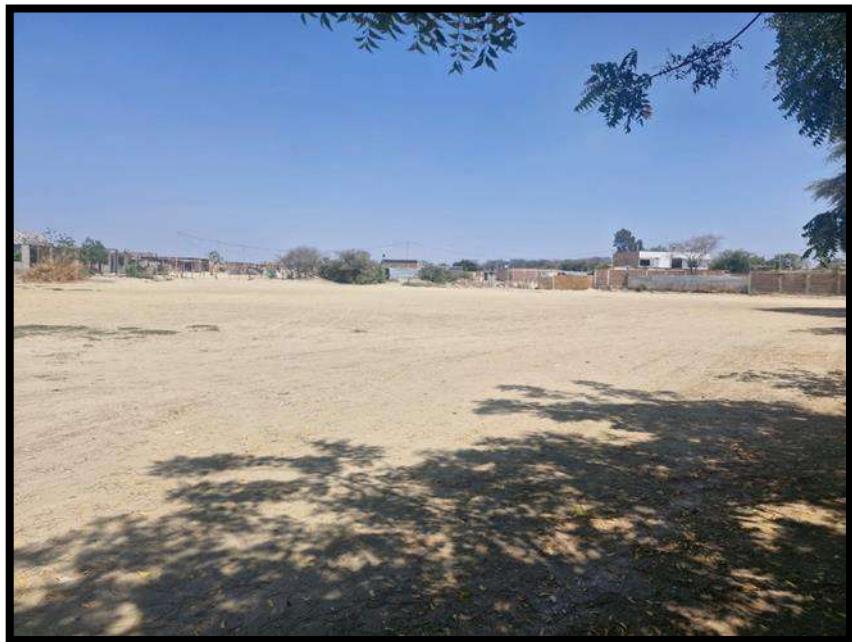
Foto 6: Llanura o planicie costera

La pendiente predominante de estos lechos es de 0 a 2% con pequeñas ondulaciones y accidentes topográficos, debidas a irregularidades del substrato rocoso.

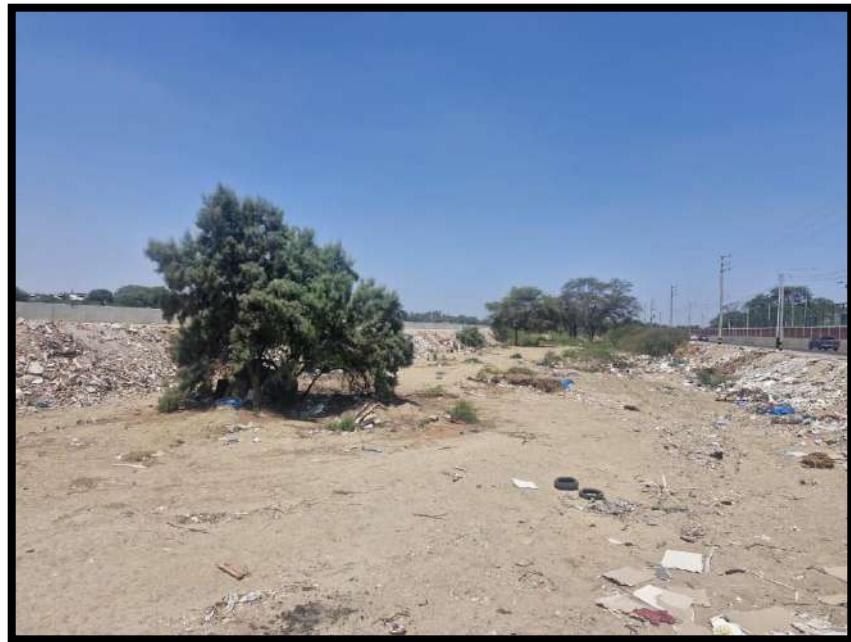
Foto 7: Llanura aluvial

Durante los eventos El Niño, gran parte de estos relieves pueden ser inundadas por crecientes extremas del río Piura, tal como sucedió durante los años 1982-1983 y 1997 – 1998.

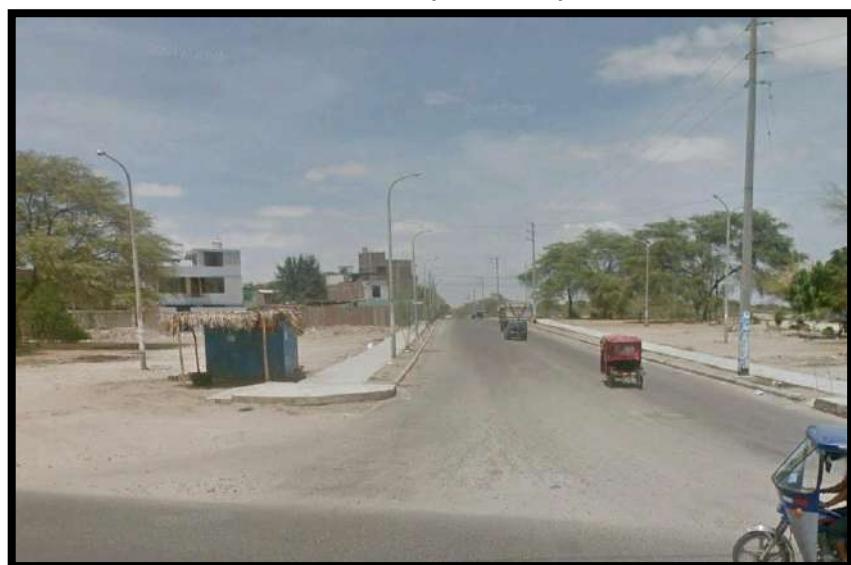
Foto 10: Depósito antrópico

Un depósito antrópico hace referencia a la acumulación artificial de materiales, en este caso al material controlado que compone las redes viales, este tipo de material ha sido introducida o modificada por la acción humana para la construcción o mantenimiento de la red vial.
