FICHA TÉCNICA REFERENCIAL DE PUNTO CRÍTICO PARA EL MANTENIMIENTO DE CAUCE, SECTOR LA ATARJEJA, DISTRITO DE LURIGANCHO, PROVINCIA DE LIMA, DEPARTAMENTO DE LIMA

FTR-MC-PREV N° 0075-2026-ANA-AAA.CF-ALA.CHRL

PROPUESTA DE LA ACTIVIDAD: LIMPIEZA Y DESCOLMATACIÓN Y CONFORMACION DE BORDOS CON MATERIAL PROPIO DEL CAUCE DEL RIO RIMAC, SECTOR LA ATARJEJA SEDAPAL, DISTRITO DE LURIGANCHO, PROVINCIA DE LIMA, DEPARTAMENTO DE LIMA

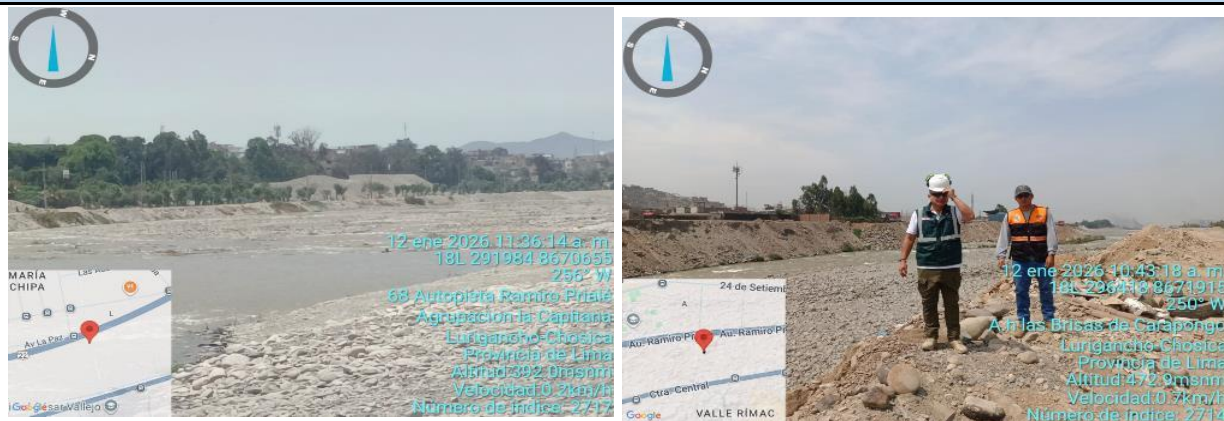
6. PANEL FOTOGRÁFICO DE ZONA VULNERABLE

Existe erosión fluvial constante, por la crecida de la quebrada en épocas de avenidas.

Tipo	Unidad de medida	Cantidad	Descripción de la propuesta	Observaciones
LIMPIEZA Y DESCOLMATACIÓN	km	3,00	limpieza y descolmatacion del cauce del rio Rímac	
CONFORMACIÓN DE BORDOS CON MATERIAL PROPIO	Km	3,00	Conformación de bordos con material propio	
ELIMINACION DE MATERIAL EXCEDENTE	m3	0,00	eliminacion de material excedente
