FICHA TÉCNICA REFERENCIAL DE PUNTO CRÍTICO PARA EL MANTENIMIENTO DE CAUCE, EN EL SECTOR ORONGOCUCHO II, DISTRITO DE YAUCA DEL ROSARIO, PROVINCIA DE ICA - DEPARTAMENTO DE ICA

FTR-MC-PREV N° 0143-2026-ANA-AAA.CHCH-ALA.I

PROPUESTA DE LA ACTIVIDAD: LIMPIEZA, DESCOLMATACIÓN Y CONFORMACION DE BORDOS CON MATERIAL PROPIO DEL CAUCE DEL RIO ORONGOCUCHO, SECTOR ORONGOCUCHO II, DISTRITO DE YAUCA DEL ROSARIO, PROVINCIA DE ICA, DEPARTAMENTO DE ICA

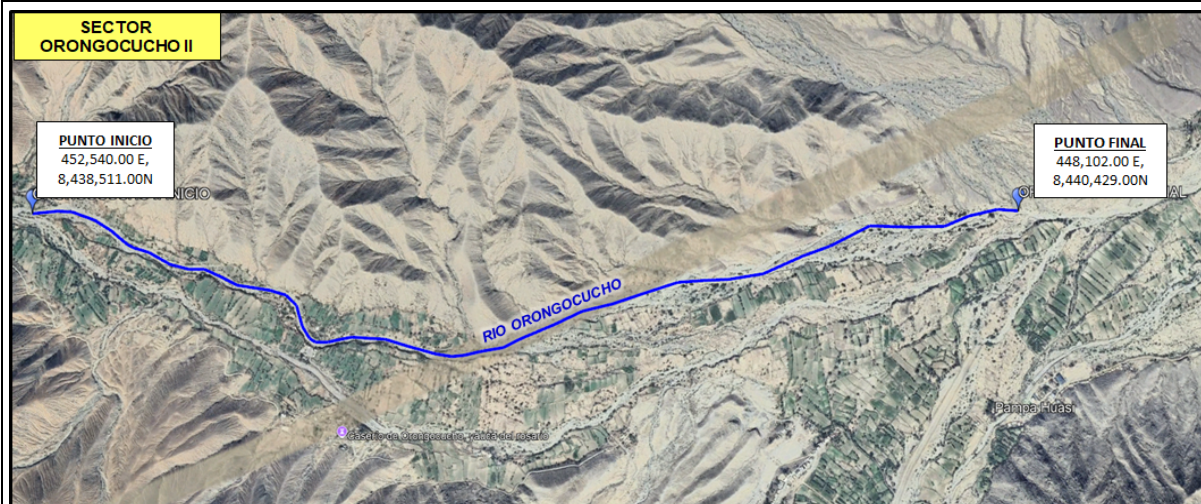
5.- IMAGEN SATELITAL DE ZONA VULNERABLE(GOOGLE EARTH)

Inicial			Final			Margen	Observación
	Este (X):	Norte (Y):	Zona	Este (X):	Norte (Y):	Zona		
TRAMO	452,540.00	8,438,511.00	18L	448,102.00	8,440,429.00	18L	AMBAS

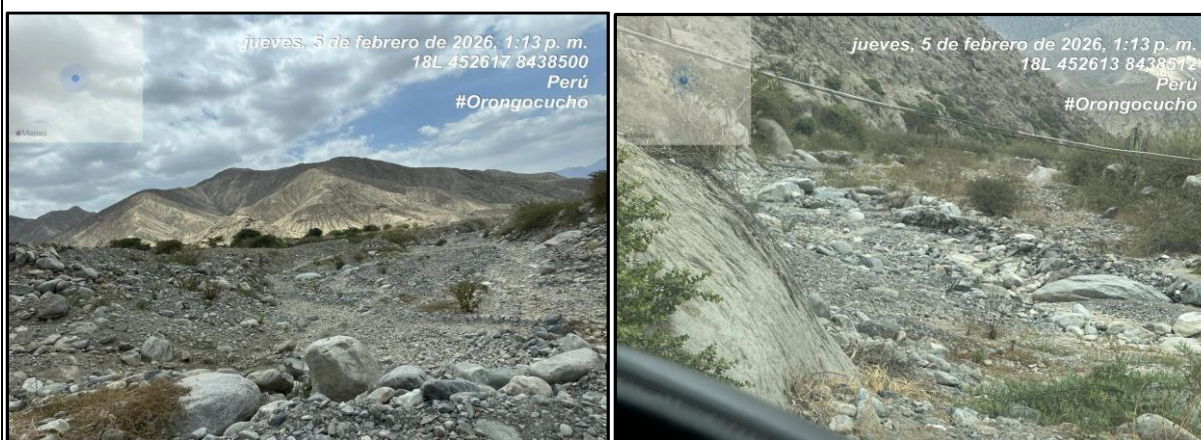
6. PANEL FOTOGRÁFICO DE ZONA VULNERABLE

Gravoso	90%	Arenas	5%	Limo y arcillas	5%
Suelo normal-gravoso (mayores a 1"), con presencia de bolsones de arena (2 mm - 0.1 mm)					
Los tipos de materiales existentes en el cauce del río son: grandes cantidades de piedra chancada-erosionada D>1", y alta presencia de arena. No existen canteras de extracción de material de acarreo.					
Geodinámica externa:					
Lluvias:					
La provincia de Ica, ubicada en la región homónima del Perú, se caracteriza por un clima predominantemente árido y desértico, con precipitaciones muy bajas en las zonas costeras y del valle. A continuación, se detalla la descripción de las precipitaciones en esta provincia:					
-En la ciudad de Ica y zonas las precipitaciones son mínimas, con un promedio anual de menos de 10 mm.					
-En las zonas altas, como los distritos de la sierra que pertenecen a la provincia, el promedio de lluvias es significativamente mayor, superando los 200-400 mm anuales.B52

Aumento de la sedimentación: Los materiales erosionados son depositados en el cauce del río, lo que altera su morfología, disminuye su capacidad hidráulica y favorece desbordes.

Tipo	Unidad de medida	Cantidad	Descripción de la propuesta	Observaciones
LIMPIEZA Y DESCOLMATACIÓN	m3	5,19	Limpieza y Descolmatación del cauce	
CONFORMACIÓN DE BORDOS CON MATERIAL PROPIO	Km	10,38	Conformación de bordos con material propio en ambas márgenes del río	
ELIMINACION DE MATERIAL EXCEDENTE	m3	P	Eliminación de material excedente
