FICHA TÉCNICA REFERENCIAL DE PUNTO CRÍTICO PARA EL MANTENIMIENTO DE CAUCE, SECTOR SAN JUAN BELLAVISTA, DISTRITO JULI, PROVINCIA CHUCUITO, DEPARTAMENTO DE PUNO

FTR-MC-PREV N° 0206-2026-ANA-AAA.TIT-ALA.ILAVE

PROPUESTA DE LA ACTIVIDAD: LIMPIEZA, DESCOLMATACIÓN Y CONFORMACION DE BORDOS CON MATERIAL PROPIO EN AMBAS MARGENES DE LA QUEBRADA SIHUEJAHUIRA II, SECTOR SAN JUAN BELLAVISTA, DISTRITO JULI, PROVINCIA CHUCUITO, DEPARTAMENTO DE PUNO.

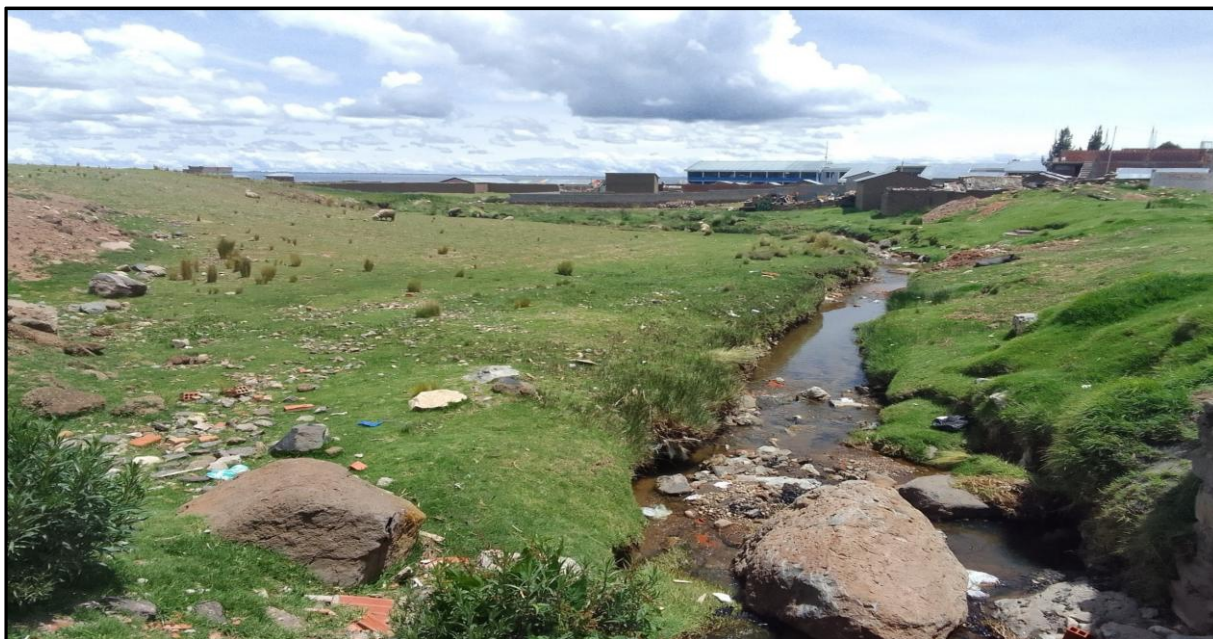
FOTO N°01:

La imagen muestra el cauce con evidentes signos de colmatación, con presencia visible de sedimentos y acumulación de piedras en el cauce lo que aumenta el riesgo de inundación en épocas de avenida. El cauce presenta erosión lateral y depósitos probocando desbordes locales. Como medidas correctivas se recomienda realizar trabajos periódicos de limpieza y retiro de material acumulado, descolmatación del lecho, perfilado y encausamiento, con el fin de garantizar la estabilidad del sector.

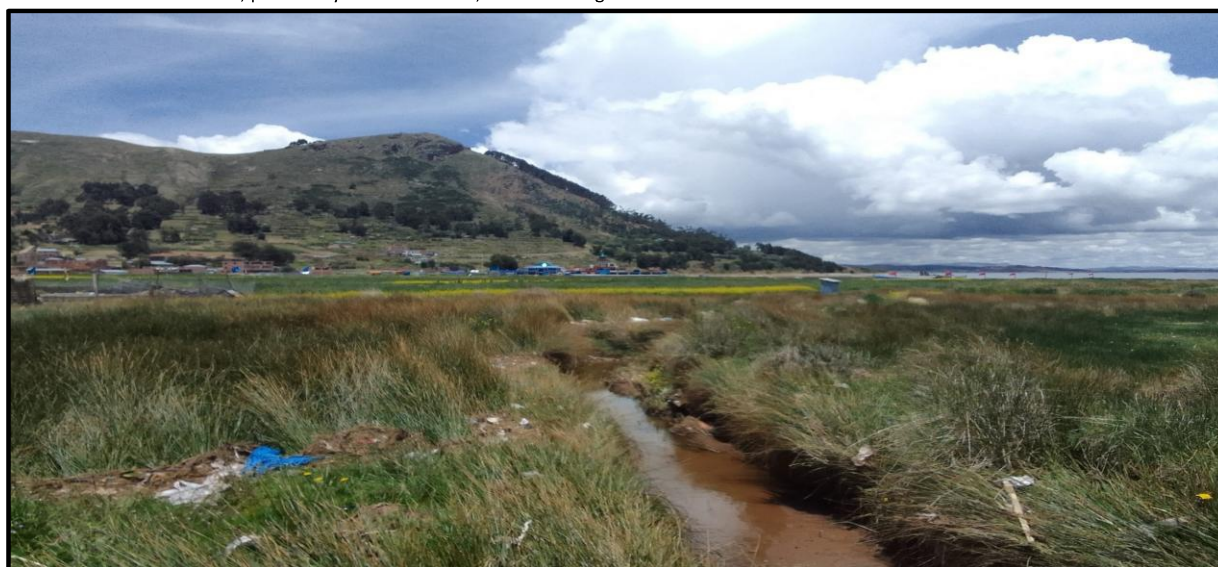
FOTO N°02:

La imagen evidencia un cauce natural con procesos de colmatación parcial, debido a la acumulación de sedimentos finos y material orgánico en el lecho. Asimismo, se observa erosión lateral en las márgenes, lo que genera inestabilidad en el canal y reducción de su sección hidráulica. La presencia de vegetación y depósitos en el cauce limita la capacidad de conducción del flujo. Estas condiciones incrementan la susceptibilidad a desbordes e inundaciones durante eventos de precipitación intensa.
